# Optimierung von Grinding & Grooving von Betonfahrbahndecken **GROOVE**

Ein Projekt finanziert im Rahmen der  
Verkehrsinfrastrukturforschung 2015  
**(VIF2015)**

Dezember 2018

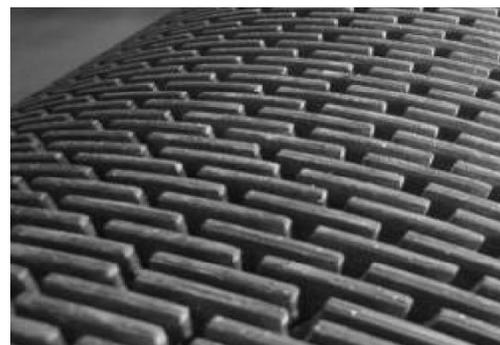
Abbildung 3: Grindingwelle

Der Abstand der Sägeblätter wird über sog. Distanzscheiben (Spacer) eingestellt und wird für konventionelle Grindingtexturen so gewählt, dass die diamantbesetzten Schleifsegmente am Rand der Sägeblätter einen Abstand von rund 2 mm zueinander haben, vgl. Abbildung 2 und Abbildung 3. Der Grindingvorgang erfolgt in Längsrichtung.

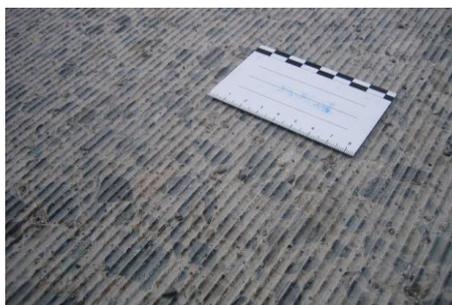
Abbildung 4: Links: Grindingtextur, rechts: schematische Darstellung

Die Textur besteht aus Rillen und sog. Stegen. Die Breite der Rillen ergibt sich aus der Breite der Schleifsegmente. Der zwischen den Schleifsegmenten in der Textur verbleibende Beton wird als Steg bezeichnet, Abbildung 4.

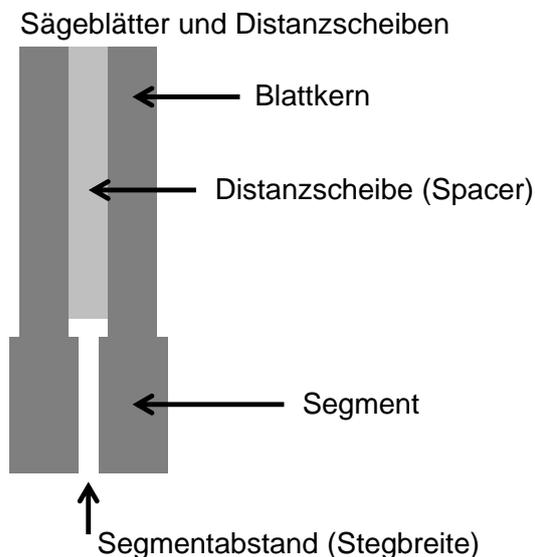
Abbildung 5: Schematische Darstellung der Anordnung von Sägeblättern.

Spacer mit einer Breite von 2,79 mm eine Stegbreite von 2,29 mm erzeugen. Andere Faktoren wie Unregelmäßigkeiten und Verschleiß der Sägeblätter, Maschineneinstellung, Bediener der Grindingmaschine sowie Schwierigkeiten an Ort und Stelle beeinflussen ebenfalls die Stegbreite [3].

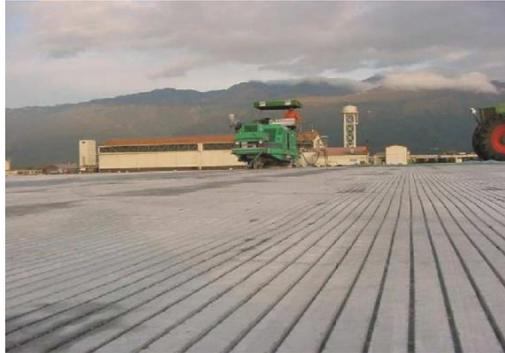
Abbildung 7: Links: Groovingtextur<sup>3</sup>, rechts: schematische Darstellung

Die gleiche Technik und Ausrüstung wird für das Rillenschneiden („Grooving“) verwendet. Während der Zweck des Schleifens („Grinding“) hauptsächlich darin besteht, die Fahrbahnqualität und -beschaffenheit wiederherzustellen, wird Grooving allgemein verwendet, um Aquaplaning und Unfälle zu reduzieren, indem Abflussskanäle für Oberflächenwasser bereitgestellt werden. Der Unterschied zwischen Schleifen und Rillenschneiden liegt in dem Abstand zwischen den Sägeblättern, der beim Rillenschneiden etwa 6-mal höher ist, vgl. Abbildung 7 und Abbildung 8 sowie in der Schnitttiefe.

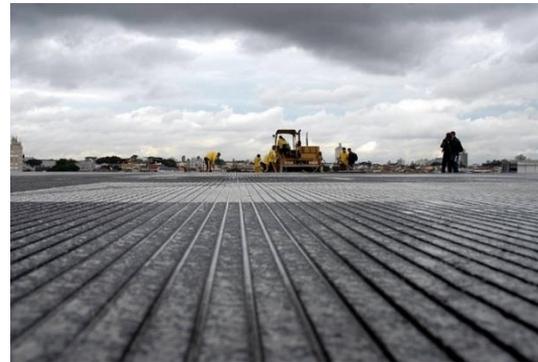
Abbildung 9: Groovingtextur<sup>4</sup>

Grooving von Betondecken wurde seit den 1960er Jahren in den USA durchgeführt, um zusätzliches Entwässerungspotenzial zur Verfügung zu stellen und die Aquaplaninggefahr auf nassen Belag zu reduzieren. Es kann quer oder längs zur Fahrtrichtung durchgeführt werden. Grooving in Querrichtung findet man vor allem auf Flughäfen auf Start- und Landebahnen und ist zwischenzeitlich weltweit eine Standardbauweise. Aus Lärmgründen bzw. wegen des aufwendigen Herstellungsprozess (hoher Zeitaufwand bzw. Einschränkungen des Verkehrsflusses auf benachbarten Fahrstreifen) wird auf Straßen nur längsgerichtetes Grooving angewendet. Grooving in Längsrichtung wird häufig auf Autobahnen eingesetzt und häufig als lokale Maßnahme in Abschnitten, denen es bei Starkregen zu Problemen gekommen ist, wie Querneigungsnulldurchgängen, Kurven, Ausfahrtsrampen, Brücken und Knotenästen [3].

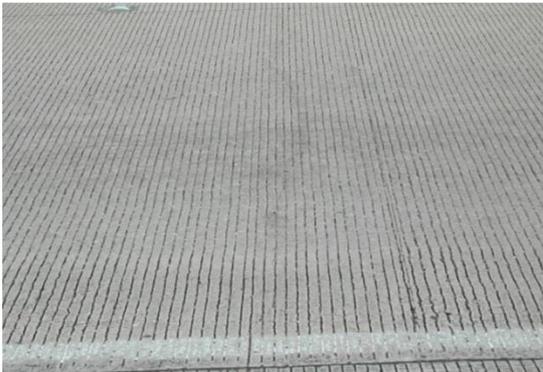
**Abbildung 10: Transverse tining auf Interstate 45 in Houston<sup>5</sup>**

Die nachfolgende Darstellung der Entwicklung der NGCS und NGCS Lite wurde aus [4] entnommen und adaptiert. Nachdem Straßenlärm auch in den USA immer mehr zu einem Problem der Lebensqualität wurde und die vorherrschende Betonstruktur in den USA die wenig lärmoptimierten Querrillen (transverse tining) sind (Abbildung 10 und Abbildung 11), begann im Jahr 2004 die American Concrete Pavement Association (ACPA) mit der Entwicklung einer strategische Anstrengung, um die Lärmprobleme besser zu verstehen und neue und bestehende Betonstrukturen zu verbessern. Die ACPA benötigte finanzielle Unterstützung für die Umsetzung ihres Plans und erhielt ab 2005 großzügige Unterstützung von der amerikanischen Zementindustrie.

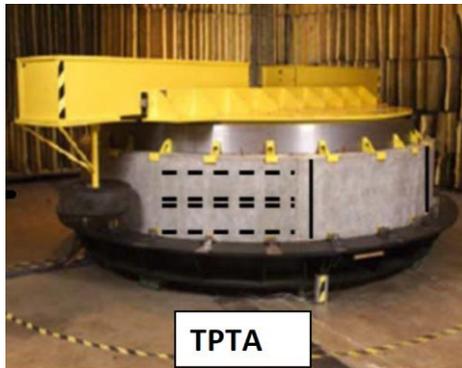
Abbildung 12: Versuchsstand (TPTA) [3]

Mit dieser finanziellen Unterstützung führte die ACPA ab dem Jahr 2005 ein dreijähriges Projekt durch, um die Interaktion zwischen Reifen und Fahrbahn zu untersuchen. Die ACPA hatte die Purdue University (eine im Bereich der Ingenieurwissenschaften sehr angesehene Universität in West Lafayette, Indiana) beauftragt, um sowohl bestehende Straßen als auch neu errichtete Betonoberflächen zu untersuchen. Zusätzlich wurde der Einfluss von Querrillen auf den Geräuschpegel untersucht. ACPA konnte mit Unterstützung der International Grooving and Grinding Association (IGGA) verschiedene Faktoren untersuchen, die das Grinding beeinflussen und schließlich eine neue Struktur entwickeln, die als Next Generation Concrete Surface (NGCS) bezeichnet wurde. Die NGCS-Textur wurde durch Untersuchungen an Purdues Tyre Pavement Test Apparatus (TPTA) entwickelt. Verschiedene Betonprobekörper wurden im TPTA befestigt (Abbildung 12) und mit einer speziellen

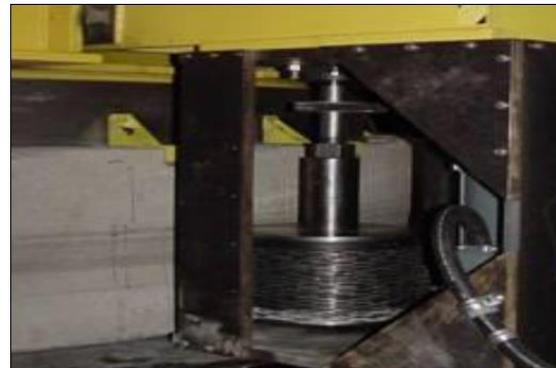
Abbildung 13: Grindingvorrichtung [3]

Grindingvorrichtung texturiert (Abbildung 13). Bei der Untersuchung wurden unterschiedliche Wellenbesätze der Grindingvorrichtung unter Variation der Segmentbreite und der Distanzscheibenbreite verwendet.

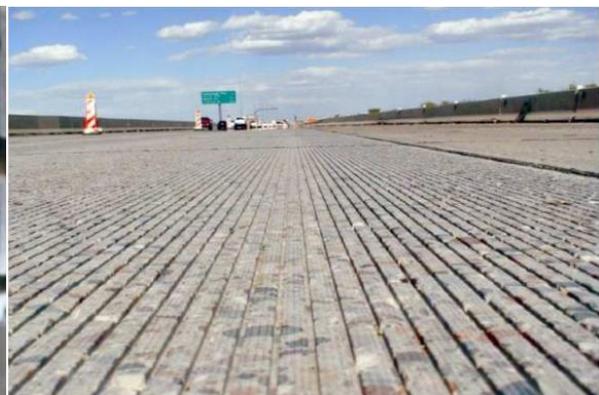
Abbildung 15: NGCS Textur [IGGA, 2014]

Bei der Herstellung in zwei Arbeitsgänge wird zuerst die Grindingtextur und danach die Groovingtextur hergestellt. Die beide Verfahren führen zum gleichen Ergebnis (Abbildung 15).

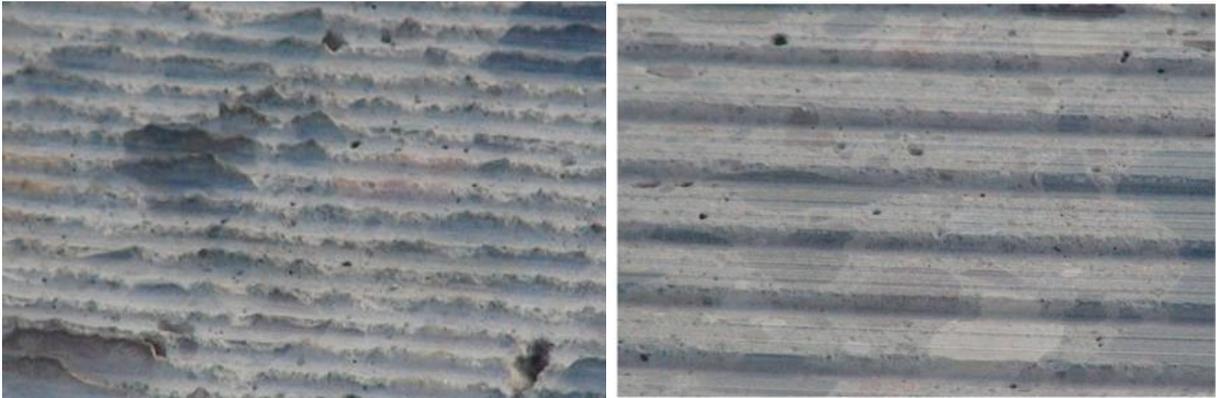
**Abbildung 16: links: Konventionelle Grindingoberfläche, rechts: Next Generation Concrete Surface (NGCS) [Scofield, 2014]**

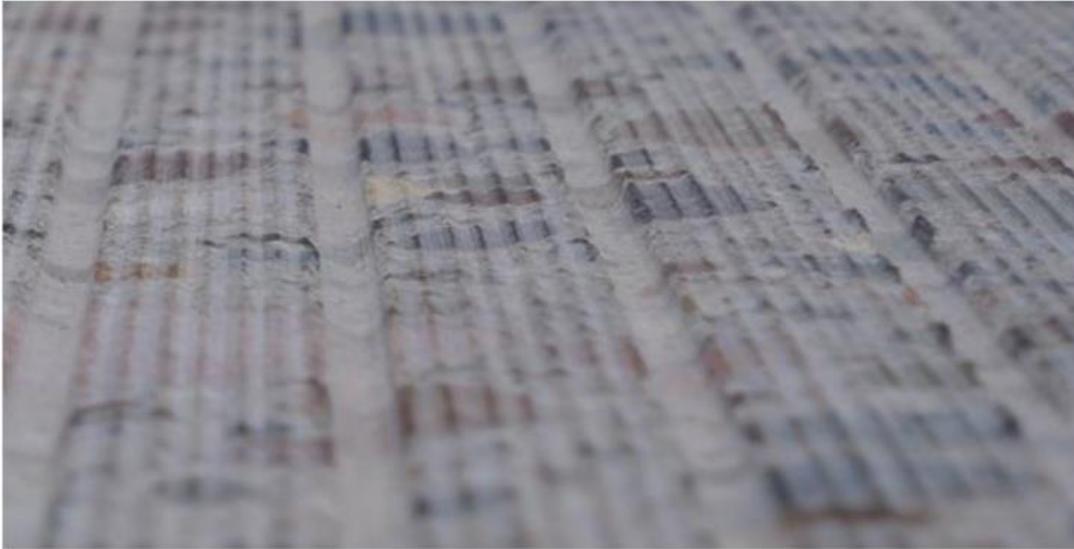
**Abbildung 17: Next generation Concrete Surface LITE (NGCS Lite) MnROAD Cell 37 [4]**

Die NGCS LITE-Oberfläche wurde entwickelt, um zusätzliche Mikrotextur auf vorhandenen NGCS-Oberflächen bereitzustellen. Bei der großen Fläche der NGCS-Oberfläche wurde angenommen, dass der Texturverschleiß geringer ist als auf CDG-Oberflächen. Somit sollte es im Vergleich zu CDG eine längere Lebensdauer aufweisen. Mit dem Aufkommen der NGCS LITE-Oberfläche würde sie eine leicht erneuerbare Oberfläche bieten, die in weniger Zeit und Kosten „aufgefrischt“ werden kann als eine CDG-Oberfläche. Es wird sehr wenig Material entfernt, um diese Oberfläche zu erzeugen, was eine wesentlich schnellere Operation ermöglicht.

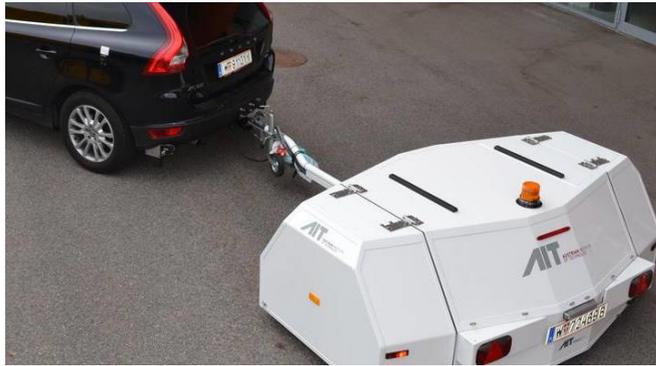
Abbildung 18: CPX-Messung

Während der Entwicklung der NGCS-Textur zwischen 2005 und 2009 konnten signifikante Verbesserungen bei der Geräuschemessung in der Kontaktzone Reifen-Fahrbahn erzielt werden. In die USA wird das von General Motors entwickelte On-Board-Sound-Intensity-Verfahren (OBSI) verwendet ([4] und Abbildung 19). Das Verfahren ist im Ablauf ähnlich der in Europa gängigen Close-Proximity Method (CPX, Abbildung 18), deutlichster Unterschied zwischen den Messmethoden ist die Messung der Schallintensität (OBSI) im Vergleich zur Messung des Schalldruckpegels (CPX). Bei beiden Verfahren wird die Schallabstrahlung eines Messreifen (ASTM SRTT) im Nahfeld bei konstanter Messgeschwindigkeit erfasst und mehrere Korrekturverfahren (z.B. Temperatur, Abweichung von der Ziel-Messgeschwindigkeit) angewandt. Umrechnungsverfahren zwischen den Methoden existieren und weisen eine geringe Unsicherheit auf [13].

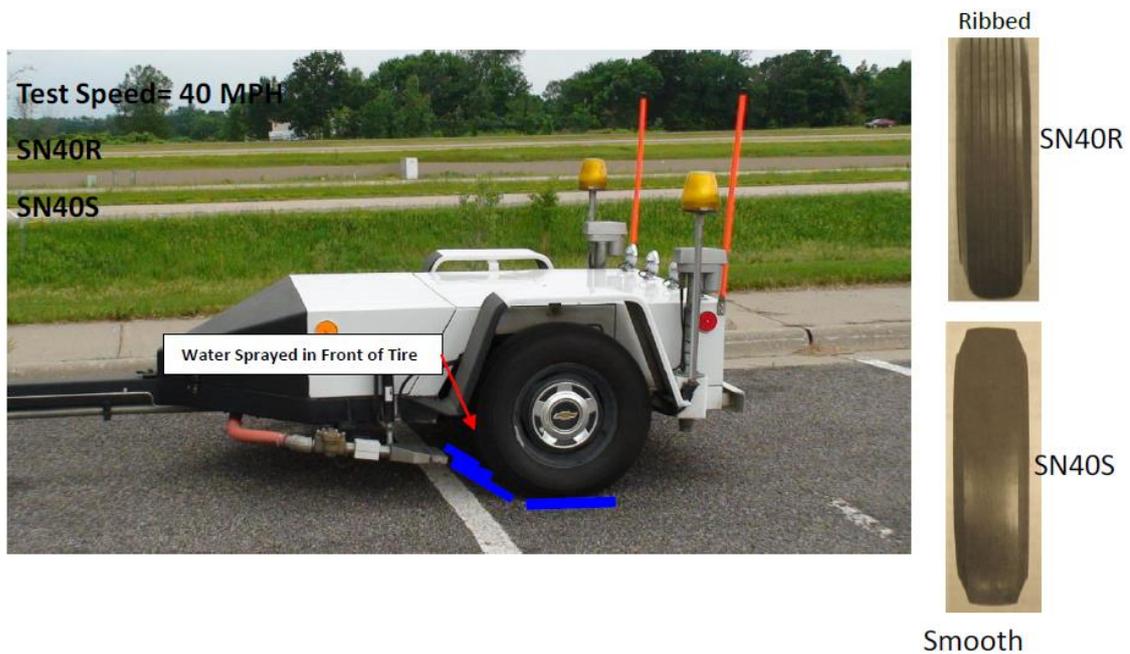
Abbildung 20: Griffigkeitsmessgerät gem. ASTM E274 in den USA [4]

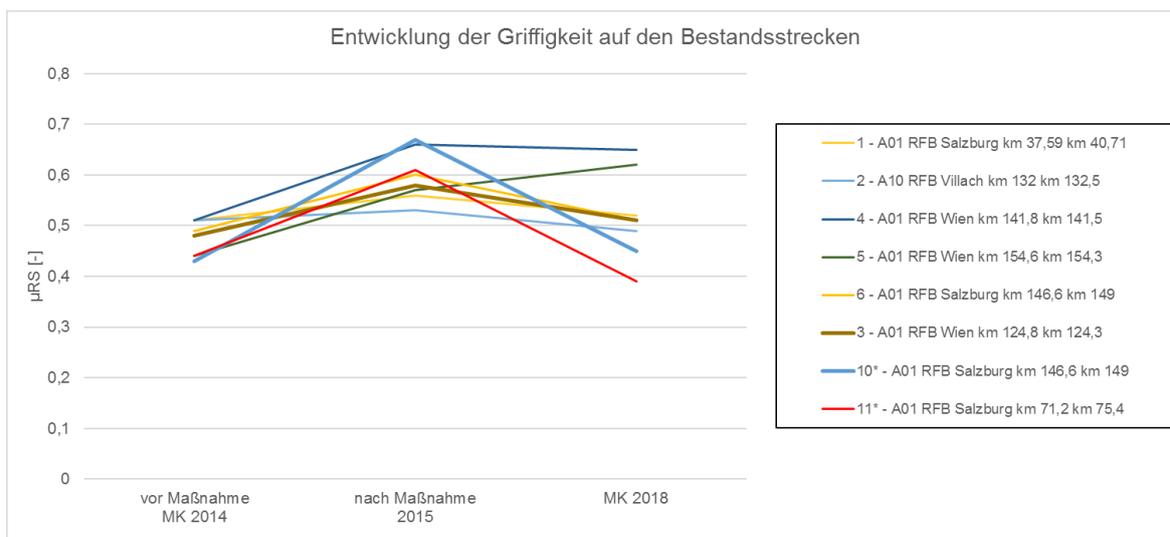
Abbildung 22: Entwicklung der Griffigkeit auf den gegründeten Bestandsstrecken. Beiden mit \* gekennzeichneten Strecken 10 und 11 wurde das Grinding bereits 2014 durchgeführt.

nach dem Grinding und drei Jahre später, im Jahr 2018. Es sind jeweils Mittelwerte über die gesamte Strecke dargestellt. Die Daten zur Messung vor der Maßnahme stammen aus der netzweiten Zustandserfassung des ersten Fahrstreifens aus dem Jahr 2014, die Messungen unmittelbar nach dem Grinding wurden im Rahmen von Abnahmeprüfungen 2015 durchgeführt. Die Daten für 2018 wurden der netzweiten Zustandserfassung 2018 des ersten Fahrstreifens entnommen. Die mit „\*“ gekennzeichneten Strecken wurden im Projekt MAGMA hergestellt, bei diesen wurde bereits im Jahr 2014 gegrindet, der Beobachtungszeitraum ist also um ein Jahr länger. In Abbildung 23 ist die Änderung der Griffigkeit durch die Maßnahme sowie das  $\Delta\mu$  drei Jahre nach der Maßnahme (vier Jahre für Strecken 10 und 11) dargestellt. Es zeigt sich ein uneinheitliches Bild. Einerseits fällt die Erhöhung der Griffigkeit durch das Grinding sehr unterschiedlich aus (Erhöhung um  $+\Delta\mu \sim 0,02$  bis  $0,24$ ), andererseits bleibt die erzielte Erhöhung nur bei zwei Strecken erhalten (bei einer davon sogar eine leichte Steigerung der Griffigkeit). Bei fünf Strecken stellt sich nach drei bzw. vier Jahren das Ausgangsniveau wieder ein.

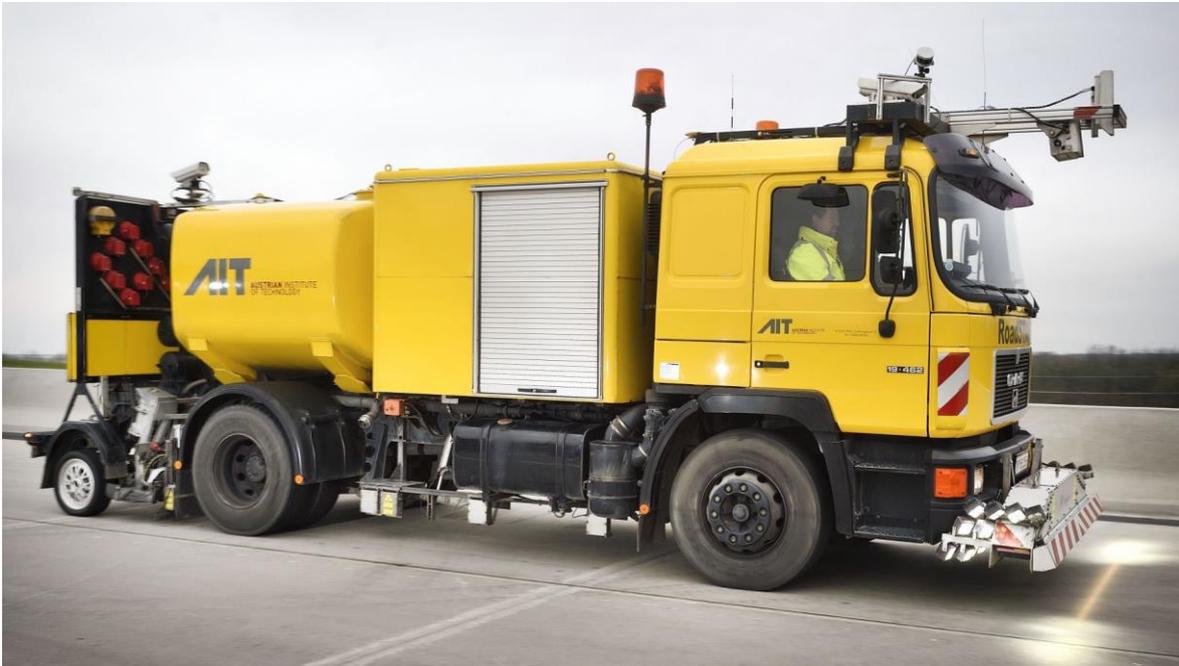
**Abbildung 24: Messfahrzeug RoadSTAR zur Erfassung von Griffigkeit, Längs- und Querebenheit.**

Wasserfilms mit einer Dicke von 0,5 mm. Die vertikale Last betrug 3500 N. Der eingesetzte Messreifen ist „PIARC ribbed“ 165/75R14.

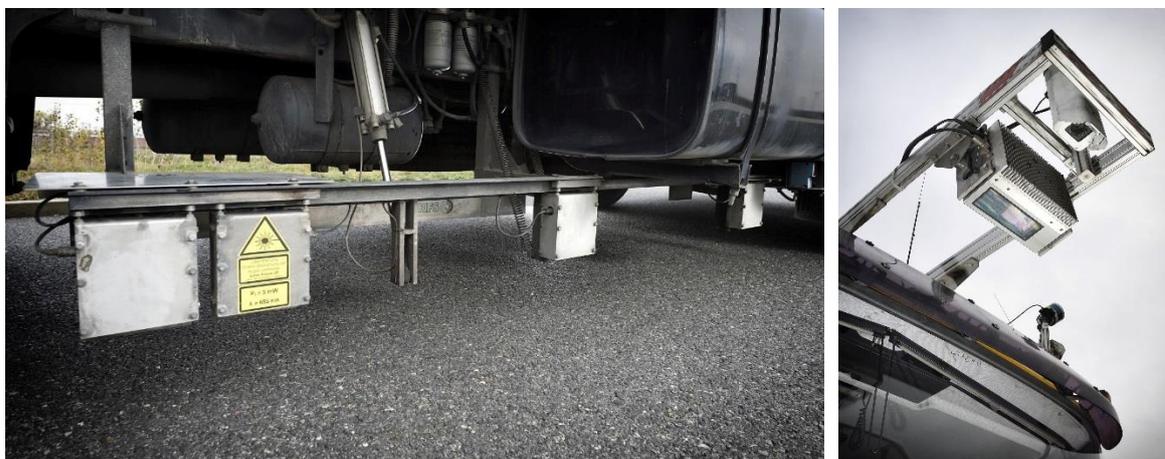
**Abbildung 25: Längsebenheits-Messsystem (links), Querebenheits-Messsystem (rechts).**

Für die Erfassung der Längsebenheit in der rechten Radspur des RoadSTAR wurde der 2 m lange Messbalken nach dem sogenannten HRM-Prinzip verwendet. Für die Erfassung der Querebenheit wurde der an der Front des RoadSTAR befindliche Profil-Scanner Fraunhofer PPS verwendet. Damit werden in der Breite 4 m erfasst. Die Messsysteme sind in Abbildung 25 dargestellt.

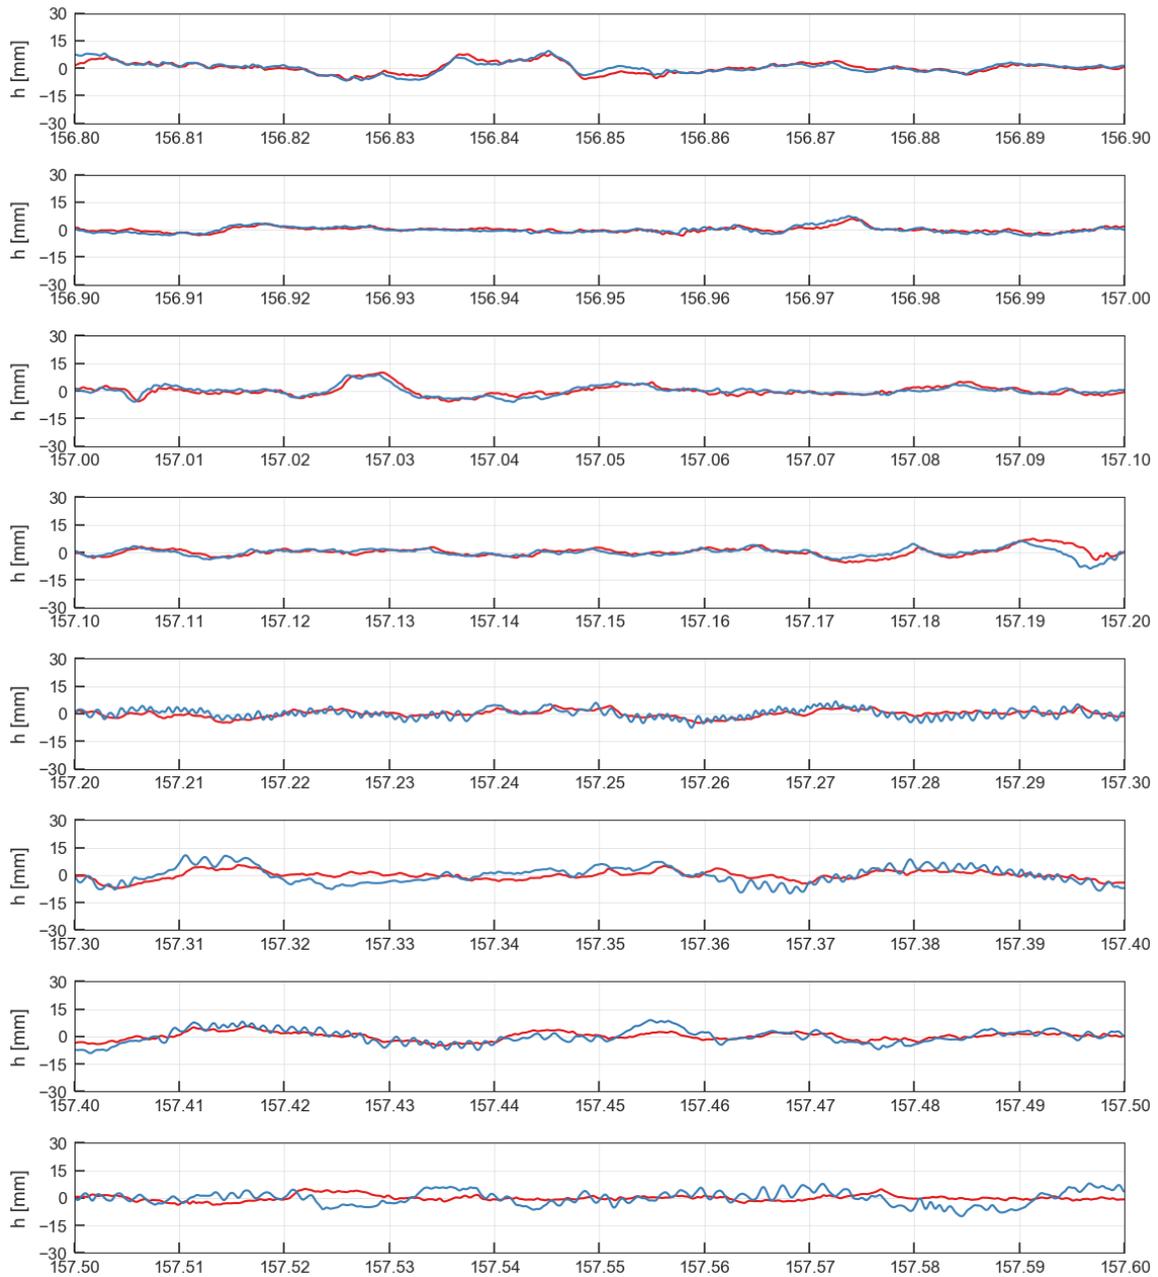
Abbildung 26: Vergleich der HRM-Längsprofile (rot: vor der Grindingmaßnahme, blau: nach der Grindingmaßnahme auf den hinteren 400 m, ab km 157,2).

Zur Veranschaulichung zeigt die folgende Abbildung 26 zwei Längsprofile. Das Längsprofil in Rot wurde vor der Grindingmaßnahme mit dem HRM-Balken erfasst, das zweite in Blau nach der Grindingmaßnahme. Auf den ersten 400 m führen sie über Waschbeton, danach, ab km 157,2 für 400 m über die Grindingstrecke. Der Einfluss der Textur auf das Längsprofil (in blau) ist augenfällig. Es entsteht eine Art Sägezahnmuster, das in weiterer Folge zu fälschlich überhöhten Längsebenheitskennwerten im Grindingabschnitt führt. Dies wird für den gleichen Streckenabschnitt in Abbildung 27 gezeigt. Während die ersten acht 50 m-IRI-Werte der beiden Messungen nahezu identisch sind, weichen die hinteren acht 50 m-IRI-Werte deutlich ab, im Grindingbereich sind die Werte deutlich überhöht.

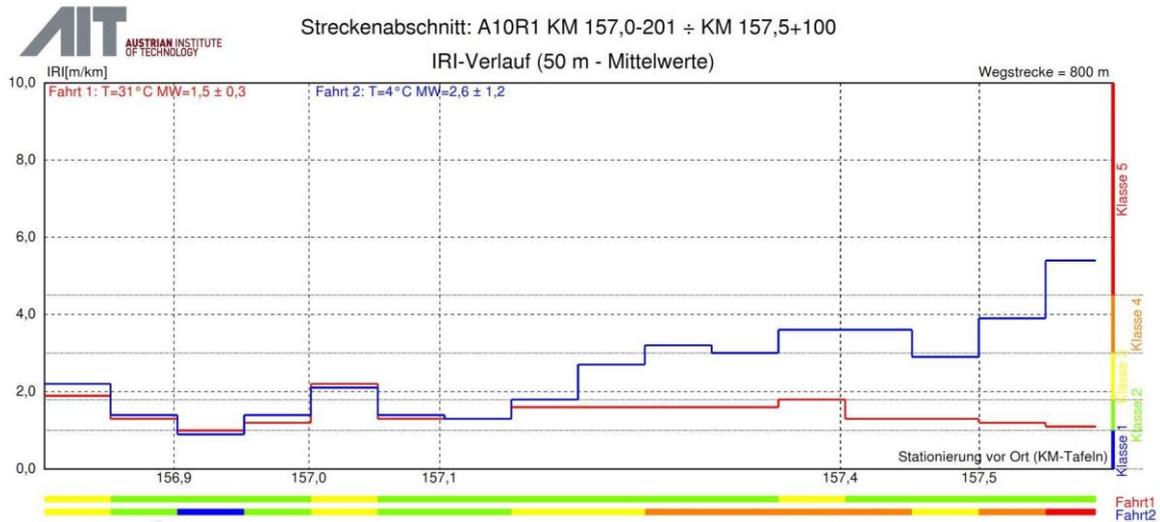
Abbildung 27: Längsebenheitskennwert IRI, basierend auf HRM-Profilen vor (rote Linie) und nach (blaue Linie) der Grindingmaßnahme auf den hinteren 400 m, ab km 157,2.

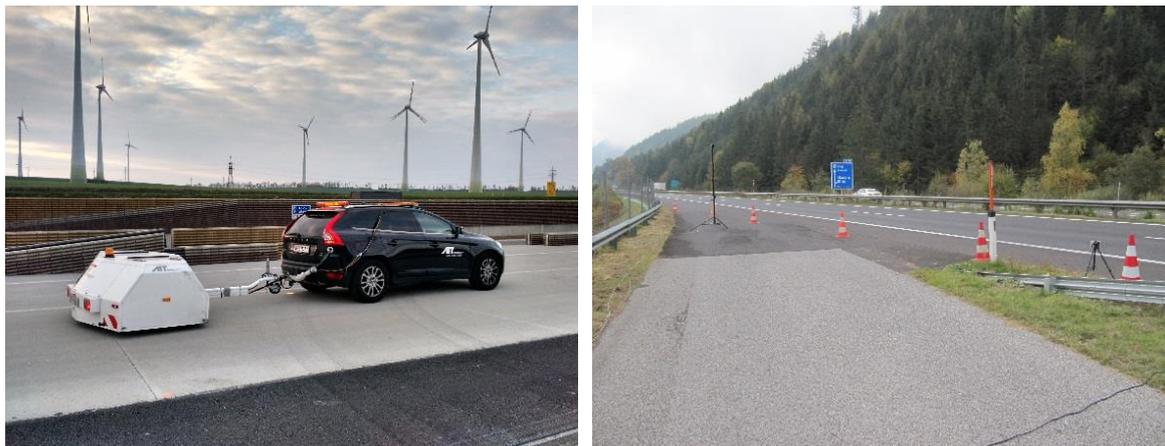
Abbildung 28: CPX-Messmethode (links), SPB-Messungen (rechts).

Ebenfalls wurden Vorbeifahrtsmessungen nach ISO 11819-1 (Statistical Pass-By (SPB)-Methode) vorgenommen, die durch kontrollierte Vorbeifahrtsmessungen (Controlled Pass-By (CPB)-Methode) mit einem PKW (Typ Volvo XC60) unterstützt wurden.

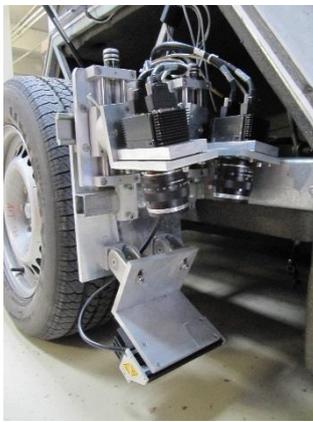
**Abbildung 29: 3D-Texturscanner**

Aufgrund der anisotropen Struktur der Grinding-Oberflächen muss zur korrekten Messung der Oberflächentextur ein 3D-Texturscanner verwendet werden. Hierbei wird auf ein Stereo-Video-System auf Basis von Hochgeschwindigkeitszeilenkameras zurückgegriffen, das eine Auflösung von ca. 75 µm aufweist. Der Scanner ist in Abbildung 29 gezeigt, ein Beispiel einer damit aufgenommenen Oberflächentextur ist in Abbildung 30 dargestellt. Der Scanner ist am CPX-Anhänger in der Rollspur montiert, um synchrone Messungen der Oberflächentextur und des Rollgeräusches zu ermöglichen.

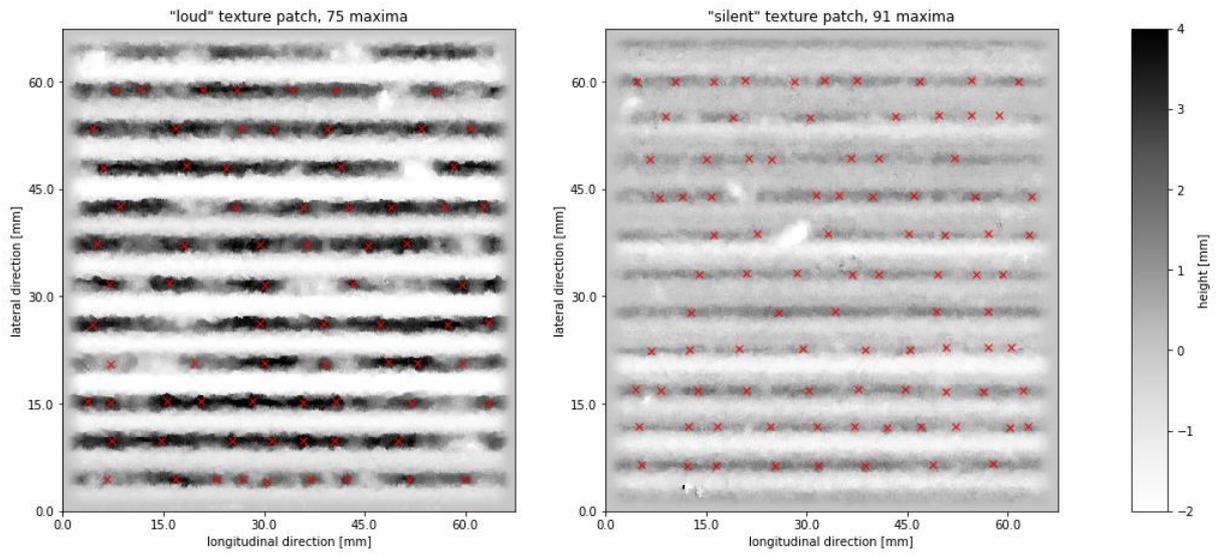
Abbildung 31: Beispiele der Anzahl lokaler Maxima innerhalb eines 3D-Texturpatches

Zur Bewertung der Oberflächeneigenschaften der Fahrbahndecke können nun auf Basis der 3D-Textur verschiedene Kennwerte berechnet werden, wobei sich diese Größen teilweise an den Standard-Parametersätzen von Linientexturmessungen orientieren. Darüber hinaus können weitere Kennwerte wie z.B. die Anzahl der lokalen Maxima und Minima sowie die Höhenverteilungen dieser Extrema berechnet werden. Als statistisch relevanter Parameter mit großen Auswirkungen auf das Rollgeräusch hat sich hier nach einer Modellierung die Anzahl der lokalen Maxima innerhalb eines 3D-Texturpatches herausgestellt [15]. Abbildung 31 zeigt dazu zwei Beispiel-Texturpatches mit den identifizierten lokalen Maxima (rote Markierungen). Man erkennt dabei, dass die angesprochene Anzahl der lokalen Maxima als Güte-Maß für die Homogenität der Stege der Grinding-Textur interpretiert werden kann, da wenige lokale Maxima auf stark strukturierte Stege mit teilweise auftretenden Stegbrüchen hinweisen.

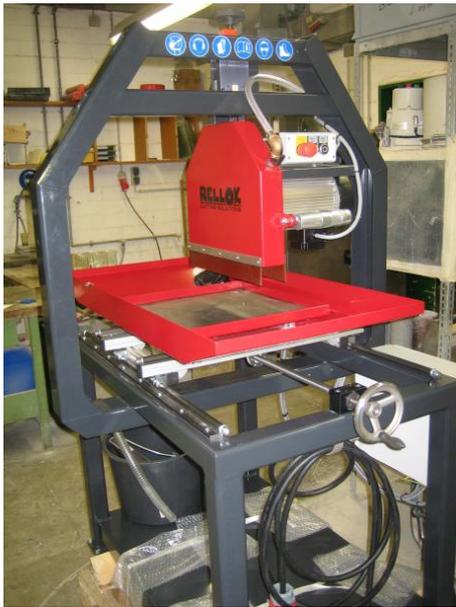
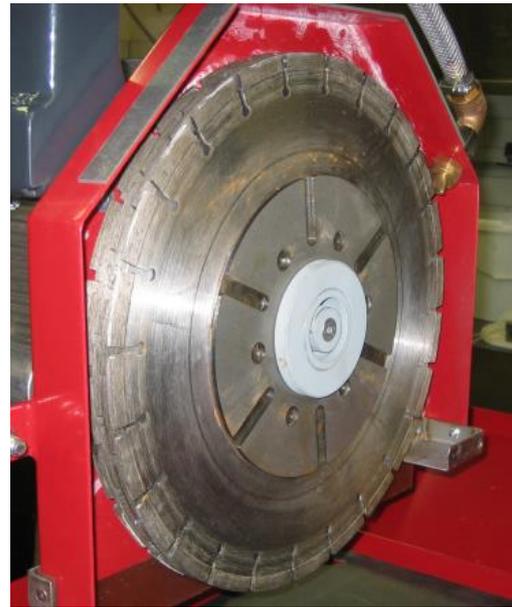
Abbildung 33: Laborgrindingmaschine

Die Umsetzung der Grindingtexturen im Labor erfolgte mit einer Laborgrindingmaschine (Abbildung 33). Diese setzt sich aus einem höhenverstellbaren Sägekopf und einem fahrbaren Tisch zusammen. Der Sägekopf wird mit praxisüblichen Sägeblättern (Ø 350 mm) und Distanzscheiben (Ø 200 mm) bis zu einer Breite von 30 mm bestückt. Sie wird mit einem Elektromotor mit 2200 Watt auf 2800 U/min angetrieben. Durch zehntelmillimetergenaue Höheneinstellung des Sägekopfs lässt sich die gewünschte Frästiefe exakt und reproduzierbar einstellen. Auch die horizontale Verschiebung senkrecht zur Schleifrichtung lässt sich zehntelmillimetergenau einstellen, um somit den Einfluss des horizontalen Versatzes der Welle zu minimieren. Der Vortrieb in Schleifrichtung erfolgt mit einer handbetriebenen Kurbelwelle.

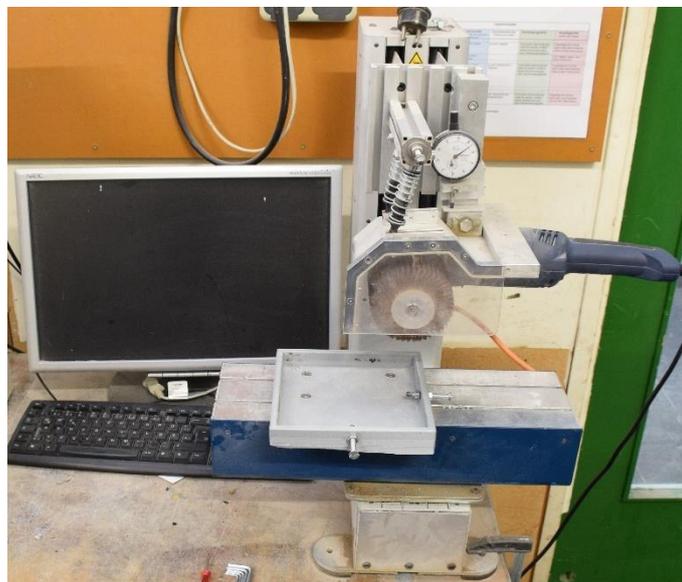
**Abbildung 34: Walzenpoliermaschine**

Der Widerstand gegen einen mechanischen Angriff wurde durch stufenweises Polieren mit einer Walzenpoliermaschine (Abbildung 34) untersucht. Diese besteht aus einer Steuereinheit, einer horizontalen Probenführung und einer vertikal beweglichen, gefedert gelagerten Poliereinheit. Als Poliermaterial wird eine Lamellenrolle mit zwischenliegendem Poliervlies verwendet. Die Poliermaschine lässt sich mit einer Drehzahl von 1000 bis 3500 Umdrehungen pro Minute betreiben. Zur flächigen Polierung der Probe wird die Poliermaschine auf der Probe aufgesetzt und durch die Probenführung mit einem konstanten Vorschub zwischen 0 und 20 mm/s auf der Probe entlang geführt.

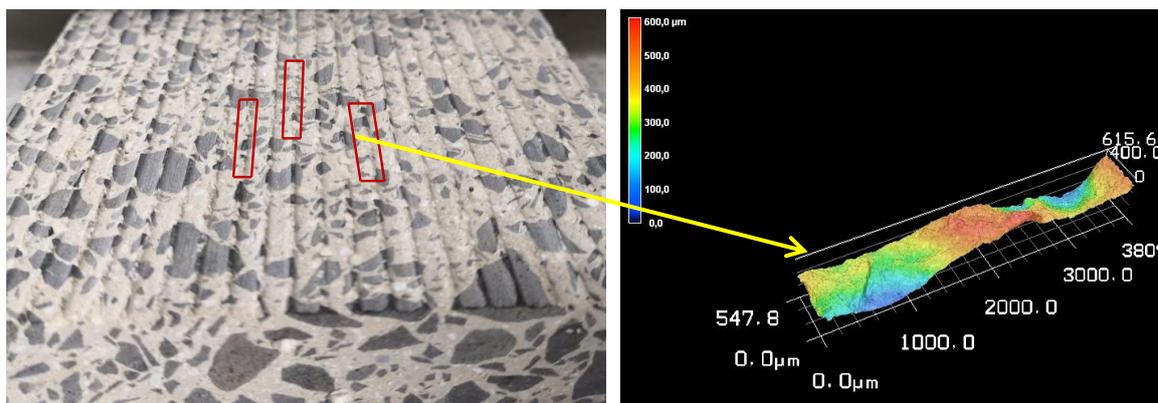
**Abbildung 37: Untersuchungsbereich mit dem Lasermikroskop links) und Abschnitt einer Lasermessung (rechts)**

Die Textureigenschaften wurden im Rahmen des Forschungsprojekts mithilfe von Griffigkeitsmessungen mit dem SRT-Pendel im unbelasteten und nach jeder Belastungsstufe charakterisiert. Diese erfolgten im Labor bei 20°C und wurden entsprechend der deutschen technischen Prüfvorschrift für Griffigkeitsmessungen im Straßenbau – Teil Messverfahren SRT (TP-Griff SRT) [29] in Texturrichtung durchgeführt. Zusätzlich wurden bei den Untersuchungen mit reiner mechanischer Belastung durch die Walzenpoliermaschine die Griffigkeitsuntersuchungen durch ein Lasermikroskop ergänzt, um die Veränderung der Mikrorauheit auf der Stegfläche durch die Belastung zu verfolgen. Die Messparameter lassen sich Tabelle 11 entnehmen. Hierzu wurden je Probe drei Stege innerhalb des Belastungs- und Pendelbereiches gewählt und deren Oberfläche im Anschluss an jede Belastungsstufe auf einer Länge von 2 cm aufgenommen, siehe Abbildung 37.

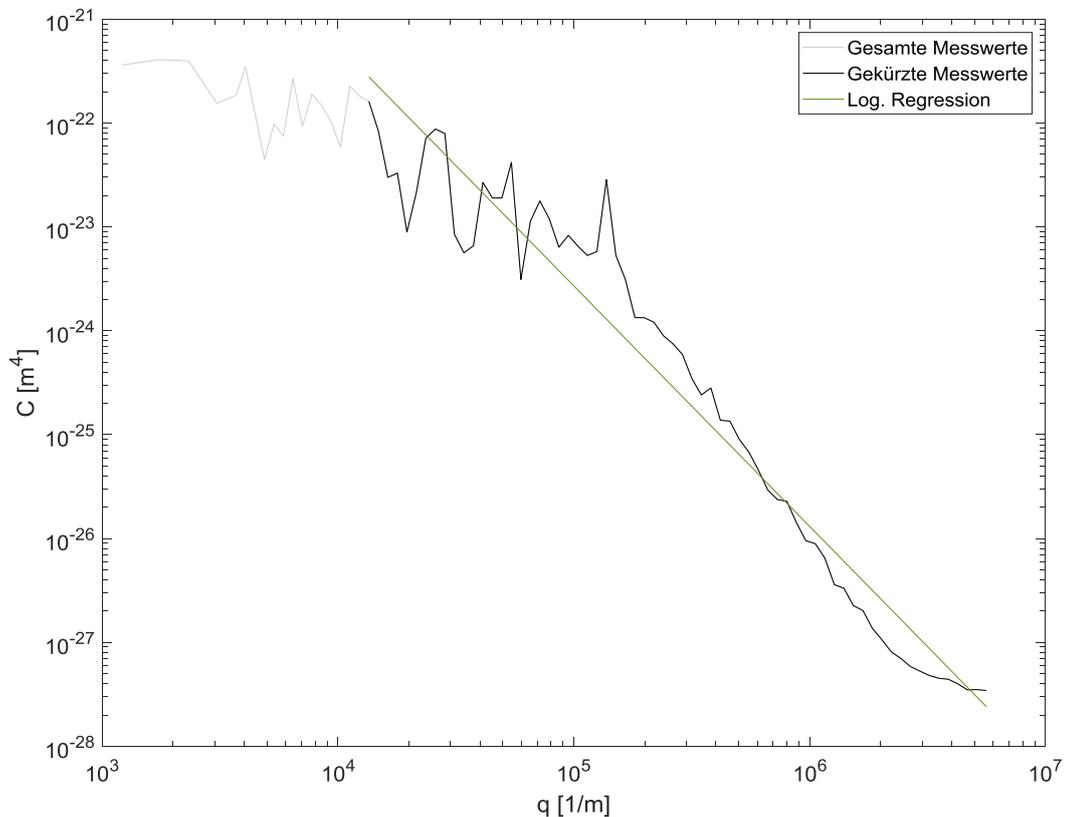
**Abbildung 38 Vorgehen zur Anpassung der Spektraldichtemessungen zur besseren Vergleichbarkeit**

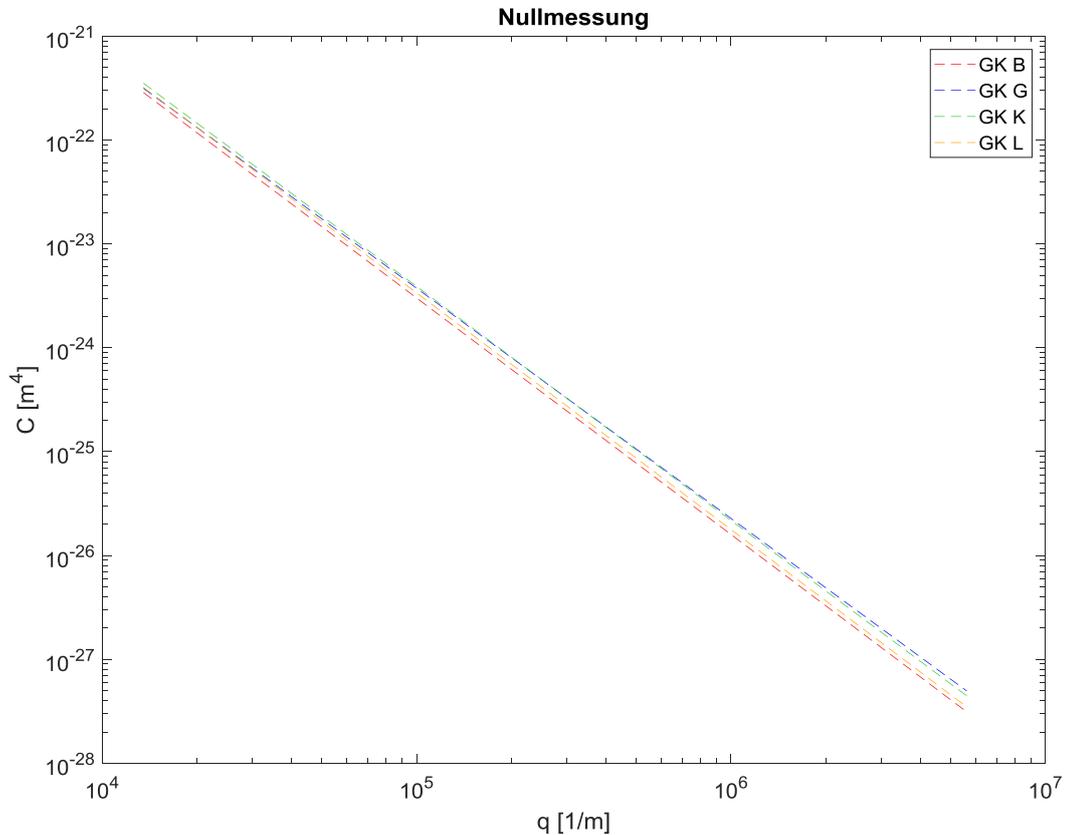
Abbildung 40: Spektraldichte der Betone GK B, GK G, GK K und GK L nach der Texturierung

Mikrotextur kommt es zu einer leichten Auffächerung der Daten, die aber insgesamt sehr gering ausfällt.

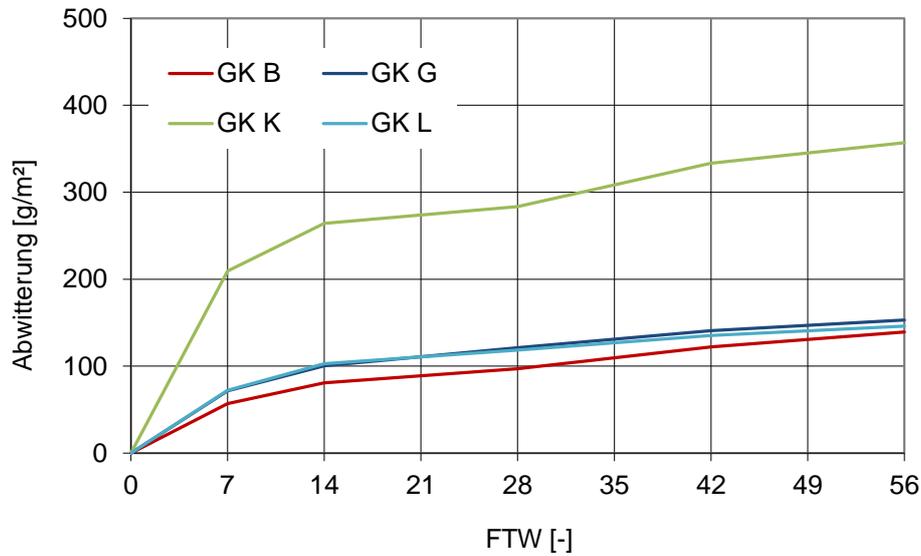
Abbildung 41: Abwitterung im Slab-Test

Für die folgenden Untersuchungen wurden je Mischung vier Proben verwendet. In Abbildung 41 ist der klassischerweise zur Bewertung des Frostwiderstands verwendete Verlauf der Abwitterung dargestellt. Es ergibt sich für alle drei Betone unter Verwendung von Splitt eine Größenordnung der Abwitterung von 150 g/m<sup>2</sup>. Lediglich die Betonmischung mit Kies (GK K) weist mit 360 g/m<sup>2</sup> nach 56 Frost-TauWechseln einen geringeren Widerstand gegen Frost auf.

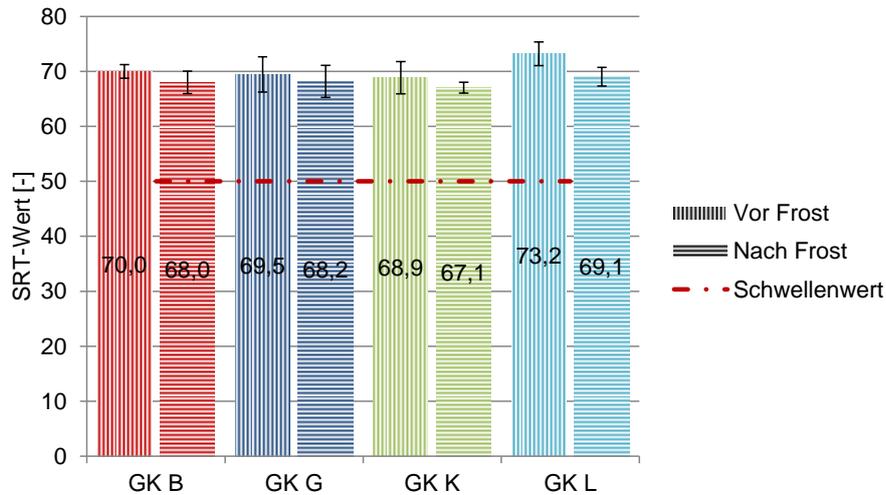
Abbildung 42 Griffigkeit der Betone vor und nach 56 Frost-Tau-Wechseln im Slab-Test

Betrachtet man zusätzlich das Griffigkeitsverhalten in Abbildung 42 aufgrund der reinen Frostbelastung, liegen die Betone vor der Belastung alle auf einem vergleichbaren Niveau von ca. 70 SRT-Einheiten. Auch nach der Belastung liegt der Kies (GK K), trotz schlechterer Beständigkeit, auf gleichem Absolut-Niveau des SRT-Werts und mit einem Verlust von 1,8 SRT-Einheiten zusammen mit dem Basalt (GK B) mit einem Verlust von 2,0 SRT-Einheiten im Mittelfeld der Gesteinskörnungen. Den geringsten Verlust weist der Granit (GK G) mit lediglich 1,3 SRT-Einheiten auf, wohingegen der Granitoid/Lamprophyr (GK L) einen Verlust von 4,1 SRT-Einheiten besitzt. Anhand der geringen Verluste der SRT-Werte kann geschlussfolgert werden, dass auch nach den 56 Frost-Tau-Wechsels (FTW) kein maßgeblicher Verlust der Stege erfolgt und somit die Textur als solche frostbeständig ist.

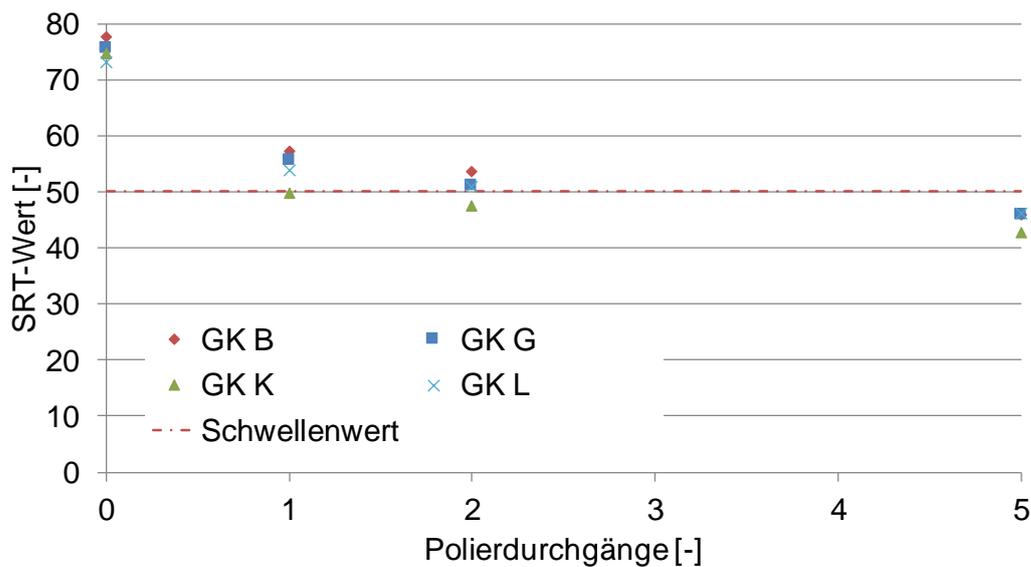
**Abbildung 43: Griffigkeitsentwicklung der untersuchten Laborbetone mit variierender Gesteinskörnung (GK B, GK G, GK K und GK L) bei mechanischer Belastung durch die Walzenpoliermaschine**

Bei der reinen mechanischen Belastung wurden je Mischung 3 Proben verwendet. Es zeigt sich der aus anderen Belastungstypen, Beispielsweise dem PWS-Verfahren [26] bekannte logarithmische Verlust der Griffigkeit. Aus Abbildung 43 wird ersichtlich, dass sich für die verwendeten Gesteinskörnungen der Kies gegenüber den Splitten auf einem um ca. 3 SRT-Einheiten niedrigeren Niveau befindet. Betrachtet man jedoch zusätzlich die logarithmische Regression zwischen dem 1. und 5. Polierdurchgang (siehe Tabelle 12), zeigt sich für die Mischung mit Kies (GK K) und jene mit Granitoid/Lamprophyr (GK L) mit einer Steigung der logarithmischen Regression zwischen -4,5 und -4,8, gegenüber dem Beton mit Granit (GK G) -6,1 und jenem mit Basalt (GK B) mit -7,1, ein geringerer, fortschreitender Griffigkeitsverlust. Dies lässt auf ein verbessertes Langzeitverhalten der Mischungen GK K und GK L unter der Wirkung einer rein mechanischen Belastung schließen. Insgesamt unterschreiten alle Gesteine den Schwellenwert von 50 SRT-Einheiten gemäß der deutschen Richtlinie ZTV Beton-StB 07 [28] nach 5 Polierdurchgängen. Die Mischung GK K unterschreitet diesen bereits nach dem ersten Durchgang. Die deutsche Richtlinie wird verwendet, da es in den österreichischen Vorschriften keine Vorgaben für den SRT-Wert gibt. Bisher wurden jedoch noch keine Untersuchungen zur Korrelierbarkeit der Belastung der Walzenpoliermaschine mit derjenigen auf Praxisstrecken durchgeführt. Somit ist für die Gesteinskörnung lediglich eine relative Einordnung, jedoch keine absolute Beurteilung möglich.

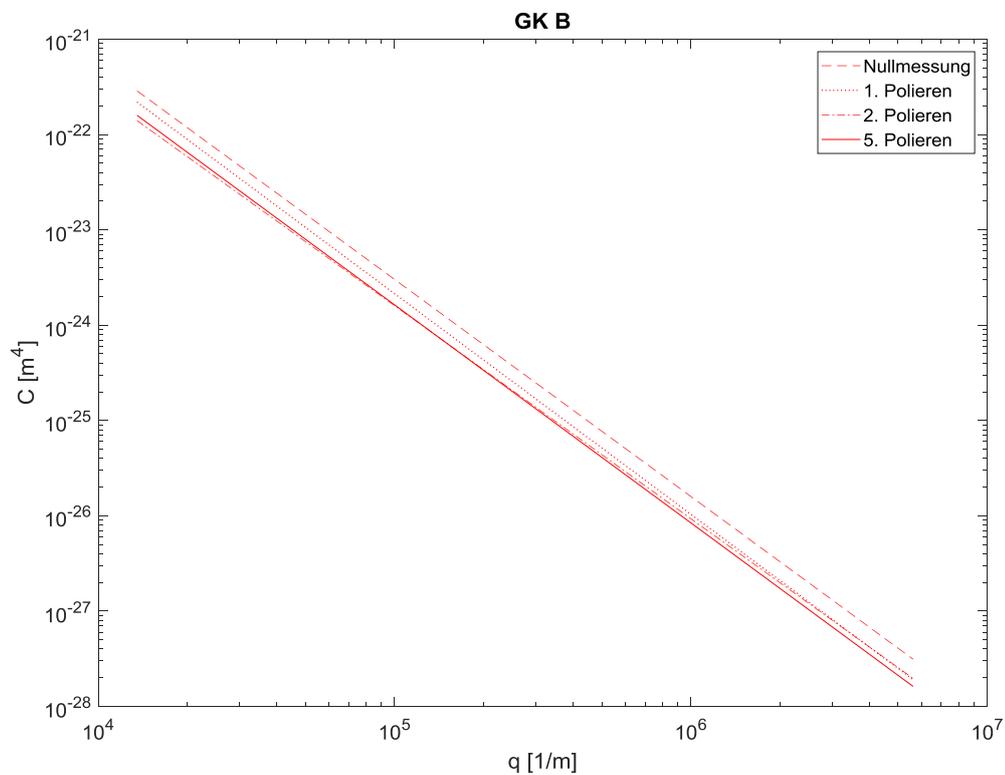
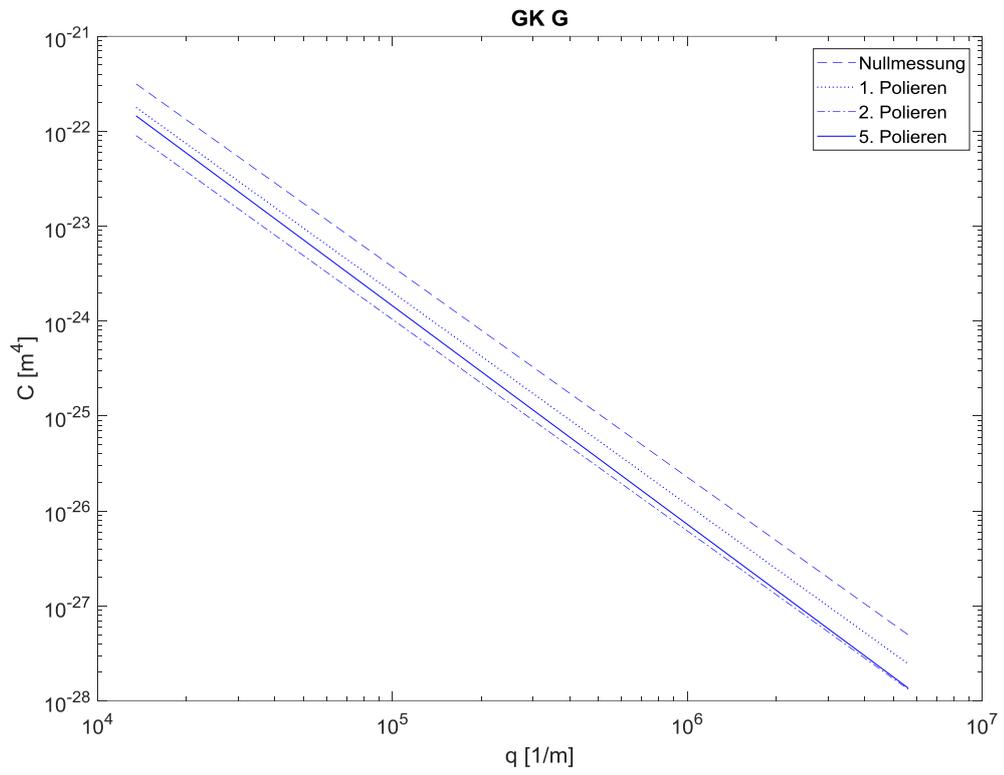
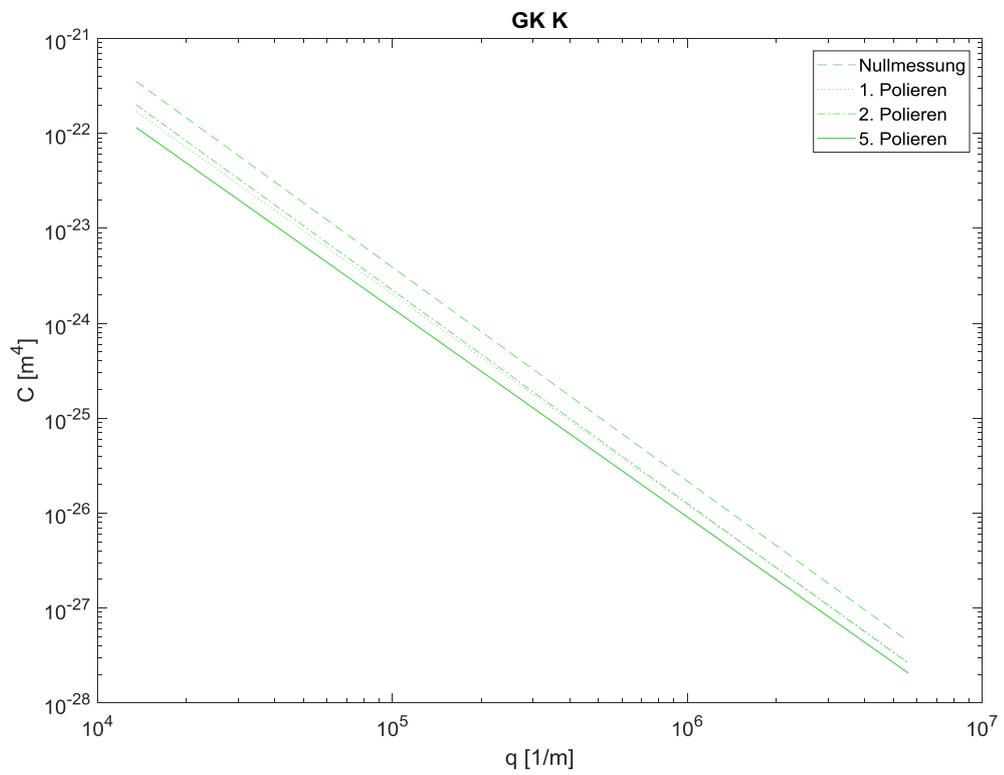
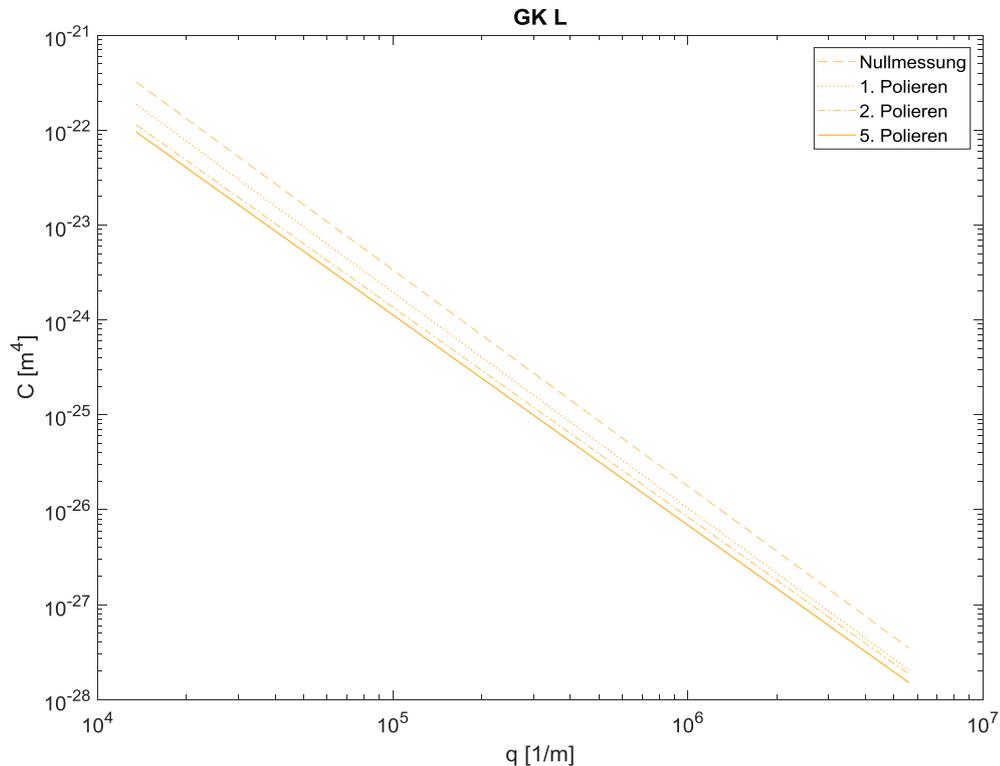
**Abbildung 44: Verhalten der Spektraldichte in Abhängigkeit der Belastungsdauer für die Betone B, G, K und L (von oben nach unten)**

der feinen Mikrotextrur zu verzeichnen. Der zweite Polierdurchgang führt hierbei zu einer unregelmäßigen Veränderung der Mikrotextrur so zeigt sich bei den Mischungen GK B und L eine starke Abnahme der groben Mikrotextrur wohingegen Mischung GK K nahezu keine Veränderung erfährt. Diese unregelmäßigen Veränderungen egalisieren sich jedoch nach wiederholter Belastung wodurch es nach 5 Polierdurchgängen zu einer nahezu parallelen Verschiebung der Spektraldichte gegenüber der Nullmessung kommt. Es kann somit über mehrere Belastungsschritte von einem insgesamt gleichmäßigen Mikrotextrurabtrag ausgegangen werden. Eine Ausnahme stellt hierbei der Granit (GK G) dar, bei dem es nach dem 5. Polierdurchgang zu einem Anstieg der Messwerte kommt. Eine Erklärung dafür konnte bis dato nicht gefunden werden.
