# Optimierung von Grinding & Grooving von Betonfahrbahndecken **GROOVE**

Ein Projekt finanziert im Rahmen der  
Verkehrsinfrastrukturforschung 2015  
**(VIF2015)**

Dezember 2018

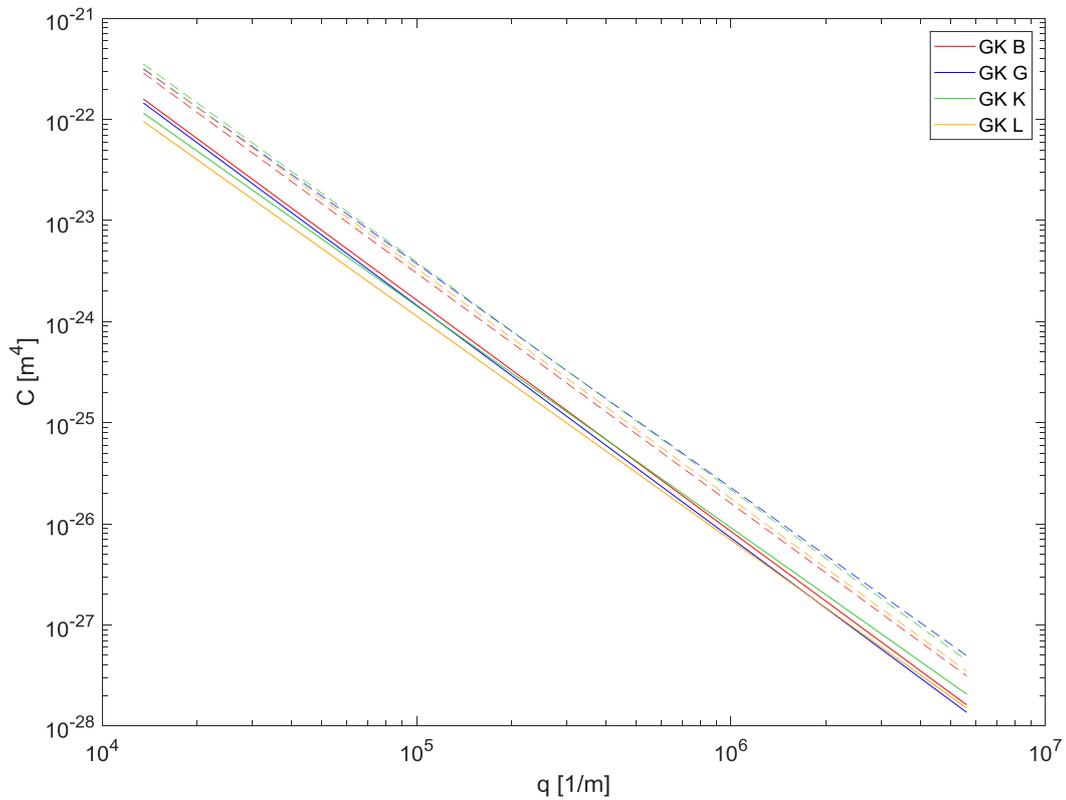
**Abbildung 45: Vergleich der Mikrotextrur zwischen Start- und Endmessung für die untersuchten Gesteinskörnungen**

Zur besseren Vergleichbarkeit sind in Abbildung 45 die Spektraldichten aller untersuchten Betone vor der Belastung und nach den 5 Polierdurchgängen dargestellt. Es zeigt sich, dass der Granitoid/Lamprophyr (GK L) nach 5 Polierdurchgängen durchschnittlich die am schwächsten ausgeprägte Mikrotextrur aufweist. Bei den anderen Gesteinen gibt es zwar Unterschiede in den Steigungen und somit, ob die feine (GK K) oder grobe (GK B & GK G) Mikrotextrur stärker ausgeprägt ist, sie liegen jedoch durchschnittlich auf einem ähnlichen Niveau. Somit widersprechen die Spektraldichten den Griffigkeitskennwerten mit dem SRT-Pendel. Dies ist vermutlich auf die deutlich geringere Messfläche der mikroskopischen Untersuchungen zurückzuführen. So können durch diese zwar genauere Informationen über die Art und Weise der Mikrotextrurveränderung und damit über die mit dem SRT-Pendel aufnehmbare Griffigkeit festgestellt werden, diese unterliegt jedoch flächigen Schwankungen und spiegelt daher nicht unbedingt das gleiche Niveau wieder.

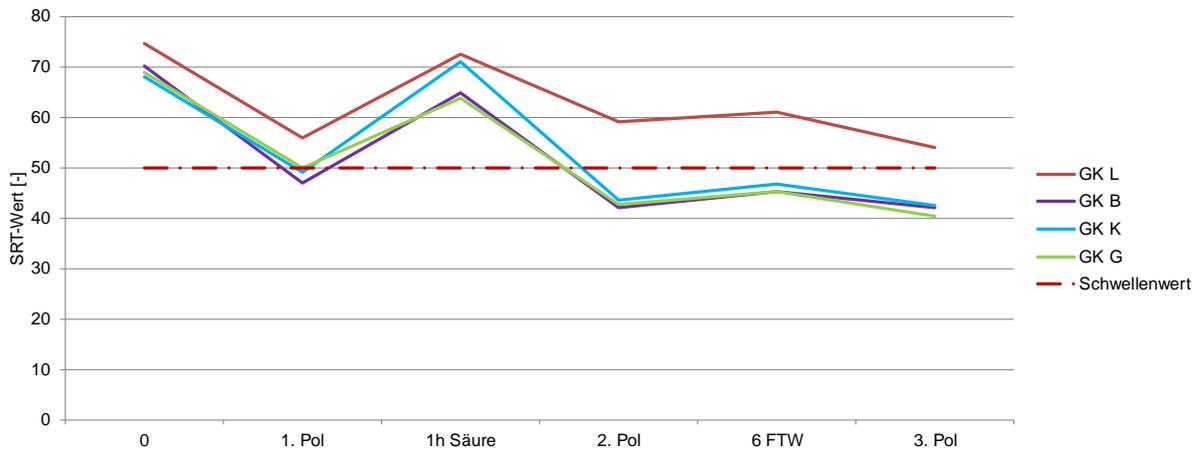
**Abbildung 46: Einfluss des kombinierten Laborbeanspruchungszyklus auf die Griffigkeit von Grindingoberflächen**

Im Rahmen des kombinierten Laborbeanspruchungszyklus wurde, in Anlehnung an die real auftretenden Belastungen der Einfluss von Umwelteffekten bei zusätzlicher mechanischer Beanspruchung auf die Entwicklung der Griffigkeit untersucht. Die Ergebnisse sind in Abbildung 46 dargestellt.

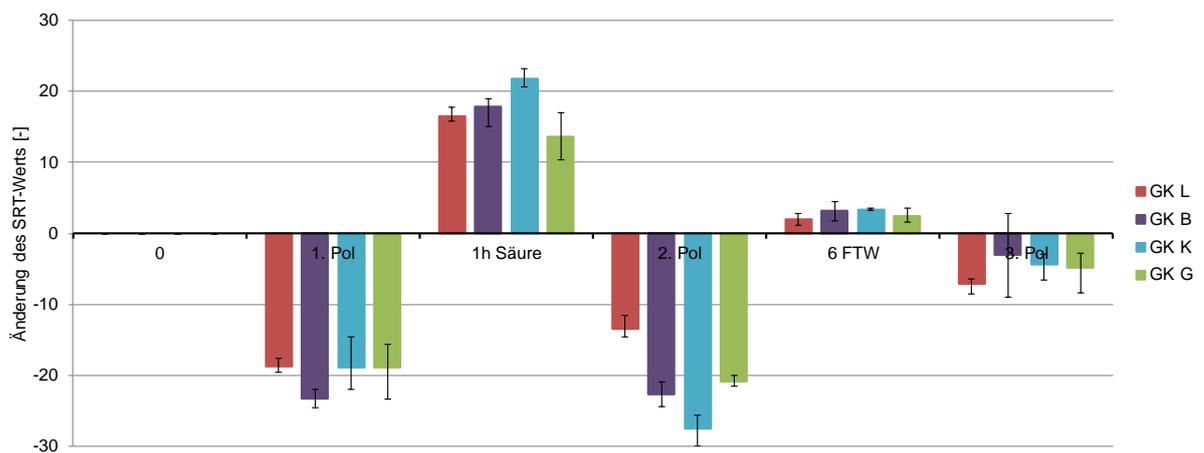
**Abbildung 47: Änderung des SRT-Werts zur jeweiligen Vorstufe für den kombinierten Laborbeanspruchungszyklus**

Es zeigt sich bei allen Gesteinsarten eine Griffigkeitsabnahme durch die mechanische Einwirkung (Polieren) und eine Griffigkeitszunahme durch die Umwelteinwirkung (Säure und Frost-Tauwechsel). Der einstündige Säureangriff führt zu einer deutlichen Zunahme des

SRT-Werts von im Mittel über 13 SRT-Einheiten, bis zu 21,9 für den eingesetzten Kies. Die Erhöhung der Griffigkeit kann auf zwei mögliche Effekte zurückgeführt werden. Zum einen können durch flächige Abwitterungen Bereiche freigelegt werden, die von der vorherigen Polierung nicht betroffen waren und somit eine ausgeprägtere Mikrotextur aufweisen. Da es sich bei den eingesetzten Gesteinskörnungen um frostbeständige Gesteine handelt, führt dies in erster Linie zu einer Aufrauung der Zementsteinmatrix. Im Zuge der Säurebelastung konnten lediglich vernachlässigbare Abwitterungsmengen festgestellt werden, der Griffigkeitszugewinn kann demnach nicht hierauf zurückgeführt werden. Die zweite Möglichkeit der Griffigkeitssteigerung ist ein Anlösen von oberflächlichen Partikeln und damit einer Aufrauung der Oberfläche auf Mikroebene. Dies erfolgt sowohl auf dem Zementstein, als auch, abhängig von der Petrographie, auf der Gesteinskörnung. Dieser Effekt kann für den Säureangriff als maßgeblich bewertet werden. Der deutlich höhere Wert des Kieses ist demnach voraussichtlich durch einen calcitischen und damit säureempfindlicheren Anteil der Gesteinskörnung begründet.

Der oberflächliche Mikrostrukturaufbau durch die Säure bewirkt jedoch keine dauerhafte Verbesserung der Griffigkeit. So wird, mit Ausnahme von GK L, der Griffigkeitsgewinn bereits nach dem folgenden Polieren vollständig abgebaut.

Der geringe Anstieg aufgrund der Frostbelastung ist auf den Zementsteinverlust auf den Grindingstegen zurückzuführen. Da lediglich ein Anteil der Oberfläche aus Zementstein besteht, ist die Griffigkeitszunahme mit max. 3,3 SRT-Einheiten für die Kiesprobekörper nur geringfügig. Die Abweichungen der Einzelproben bestätigen diesen Ansatz, da der Zugewinn unabhängig von der Gesteinskörnung auftritt.

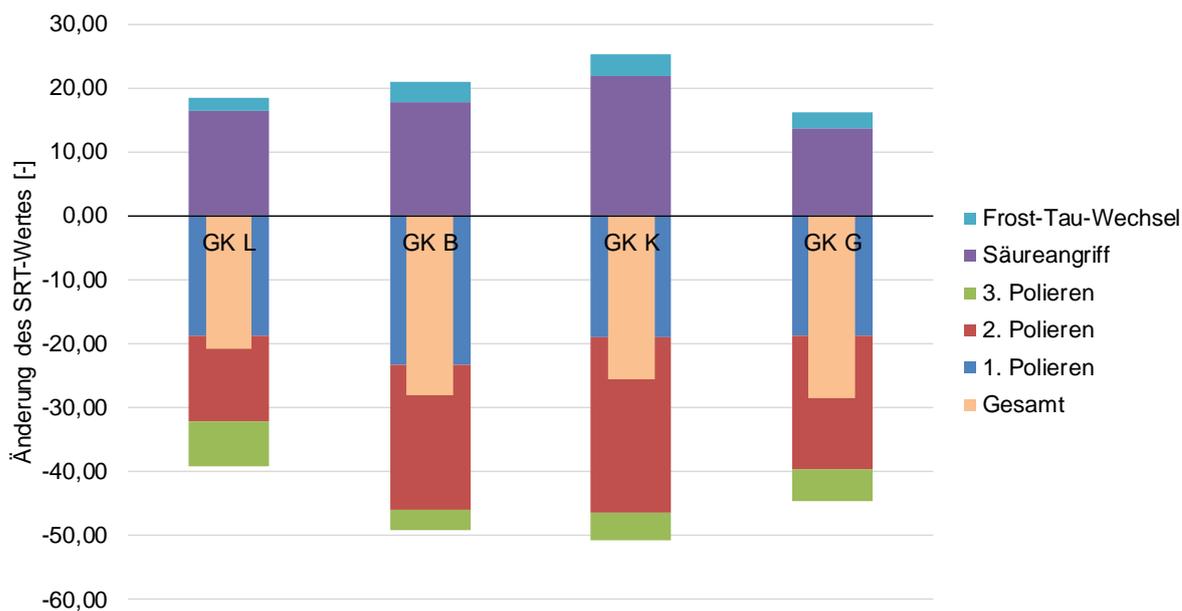
**Abbildung 48: Vergleich der gesamten Griffigkeitsverluste und -gewinne während des kombinierten Laborbeanspruchungszyklus**

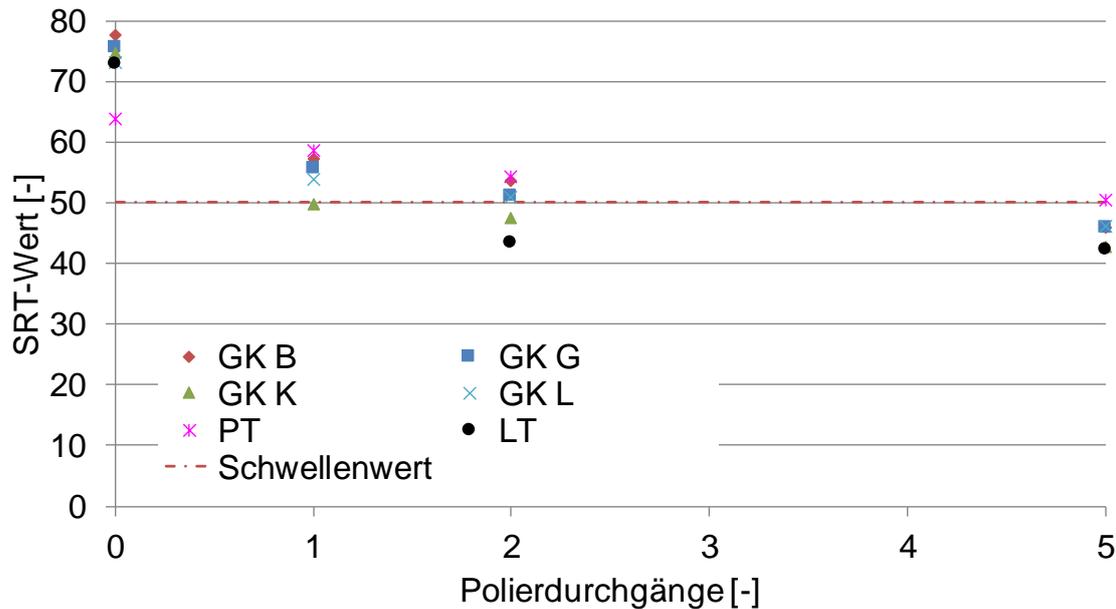
**Abbildung 49: Griffigkeitsentwicklung der aus der Praxisstrecke entnommen Bohrkernproben (PT) und der im Labor nachgestellten Praxistextur (LT) sowie vergleichend dazu die untersuchten Laborbetone mit variierender Gesteinskörnung (GK B, GK G, GK K und GK L) bei mechanischer Belastung durch die Walzenpoliermaschine**

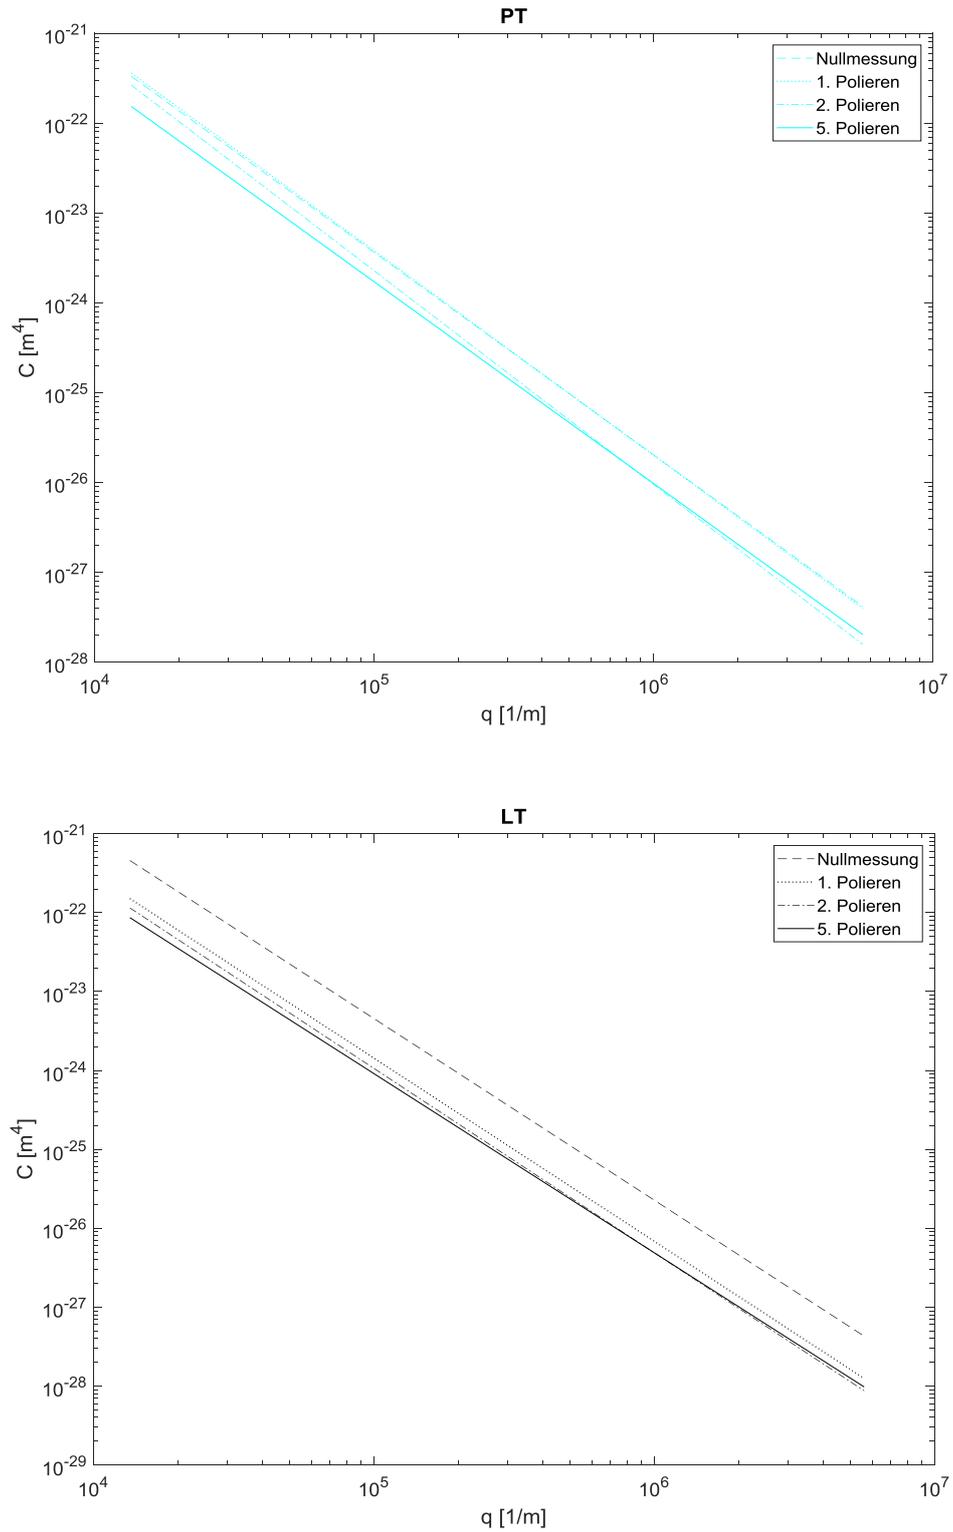
Abbildung 51: Verhalten der Spektraldichte in Abhängigkeit der Belastungsdauer für die Betone PT (oben) und TL (unten)

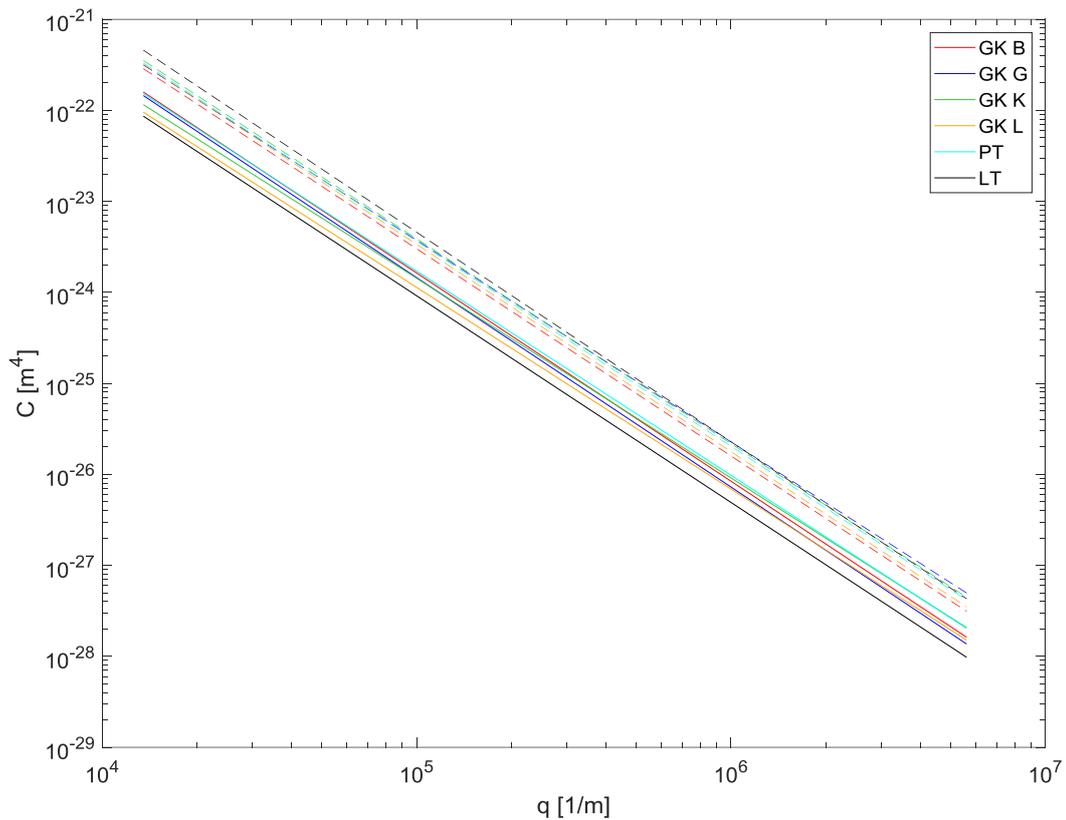
**Abbildung 52: Vergleich der Spektraldichte zwischen Start- und Endmessung der aus der Praxisstrecke entnommenen Bohrkernproben (PT) und der im Labor nachgestellten Praxistextur (LT) sowie vergleichend dazu die untersuchten Laborbetone mit variierender Gesteinskörnung (GK B, GK G, GK K und GK L) bei mechanischer Belastung durch die Walzenpoliermaschine**

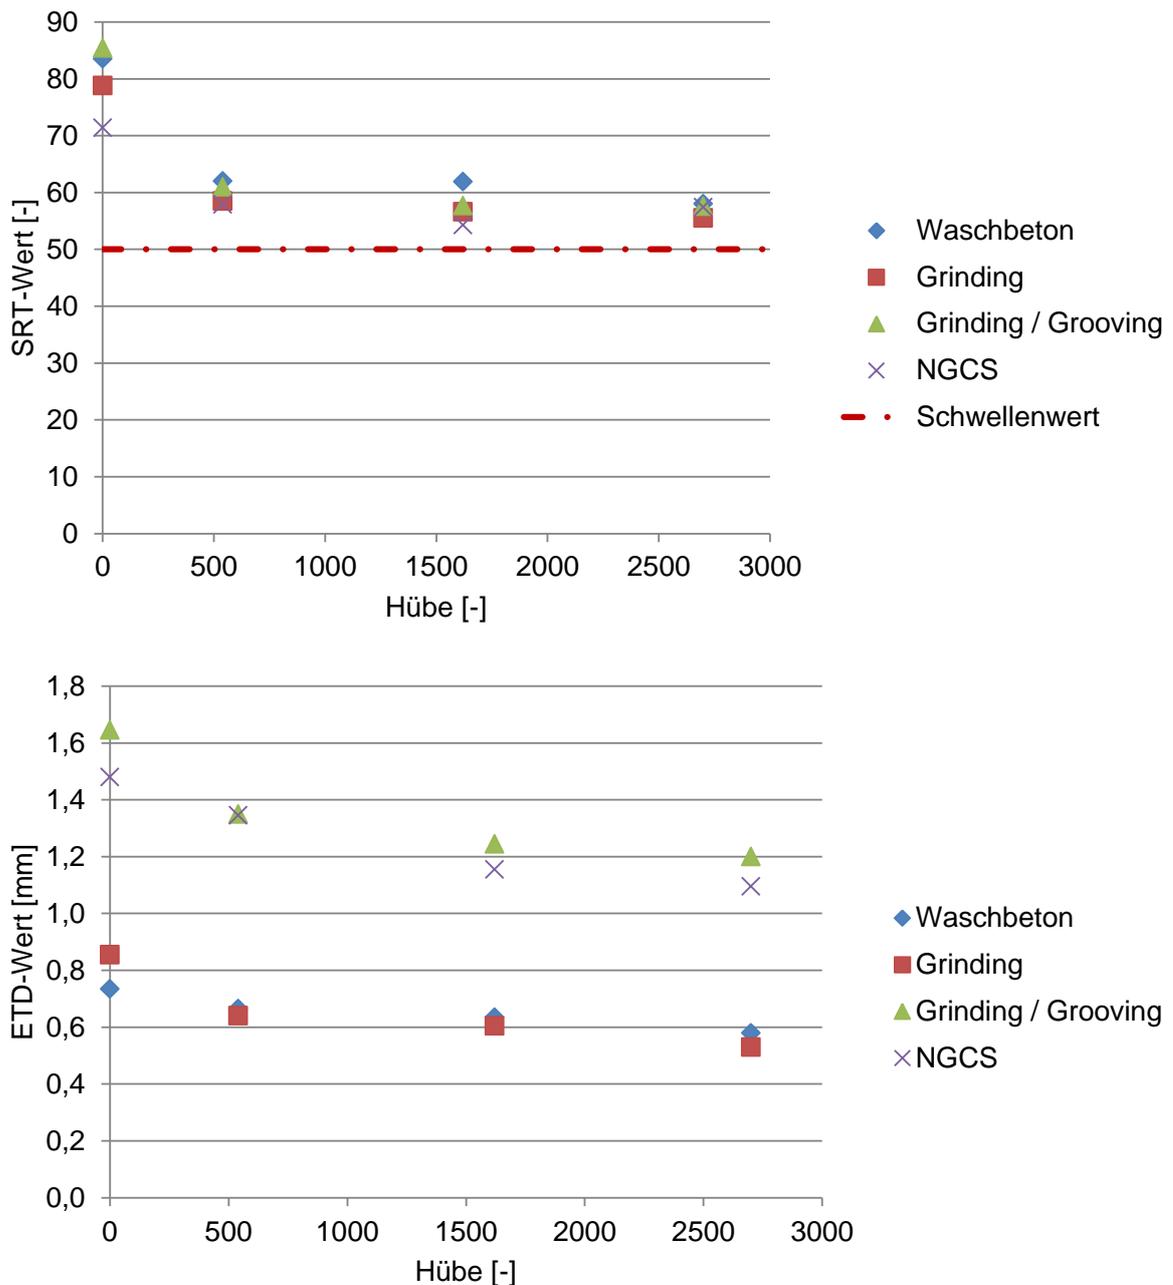
**Abbildung 53: Griffigkeitsverhalten (oben) und Texturtiefenänderung (unten) im Verlauf der mechanischen Belastung durch den ARTe**

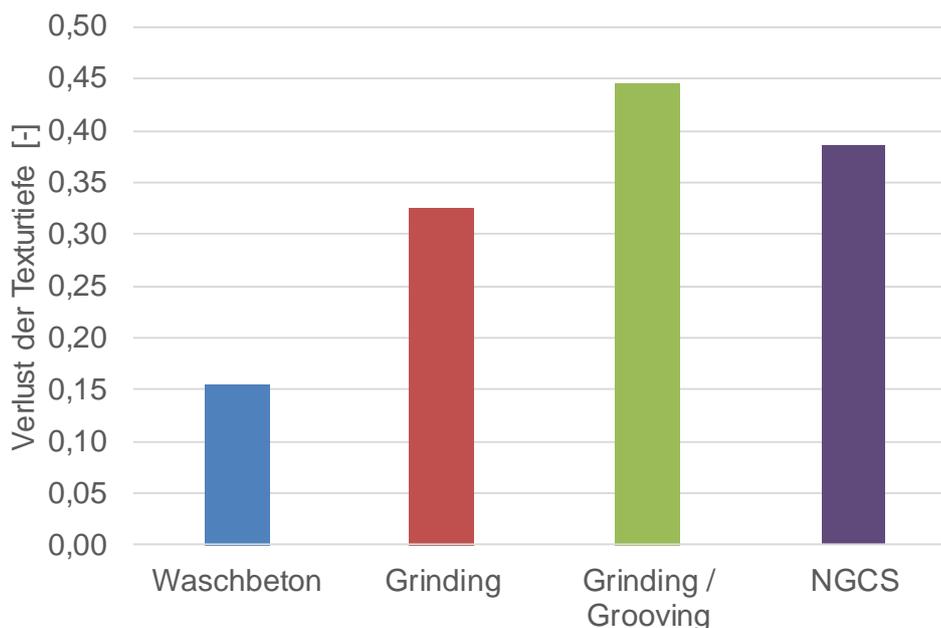
**Abbildung 54: Verlust der Texturtiefe innerhalb von 2700 Hieben mit dem ARTE**

verstärkten Texturverlust im Bereich der Stege aus Mörtel. Wie bereits erwähnt, stellt das gewählte Belastungsverfahren eine Extrembelastung dar, da es entgegen der Praxisbelastung, die vorwiegend entlang der Stege verläuft, eine Belastung längs und quer zu den Stegen erfolgt. Die dabei auftretenden Kräfte können teils nur schädigend abgetragen werden können. Durch die ungerichtete Oberfläche des Waschbetons weist dieser kein solches Phänomen auf.

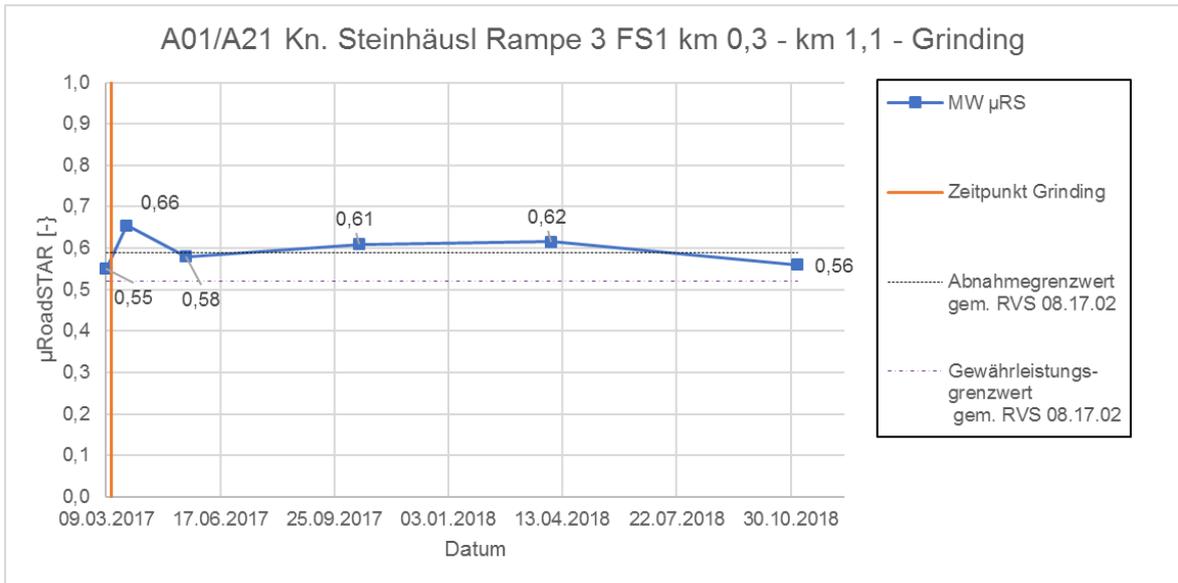
Abbildung 57: Verlauf der Griffigkeit am Knoten Steinhäusl Rampe 3, FS1, Abschnitt Grinding

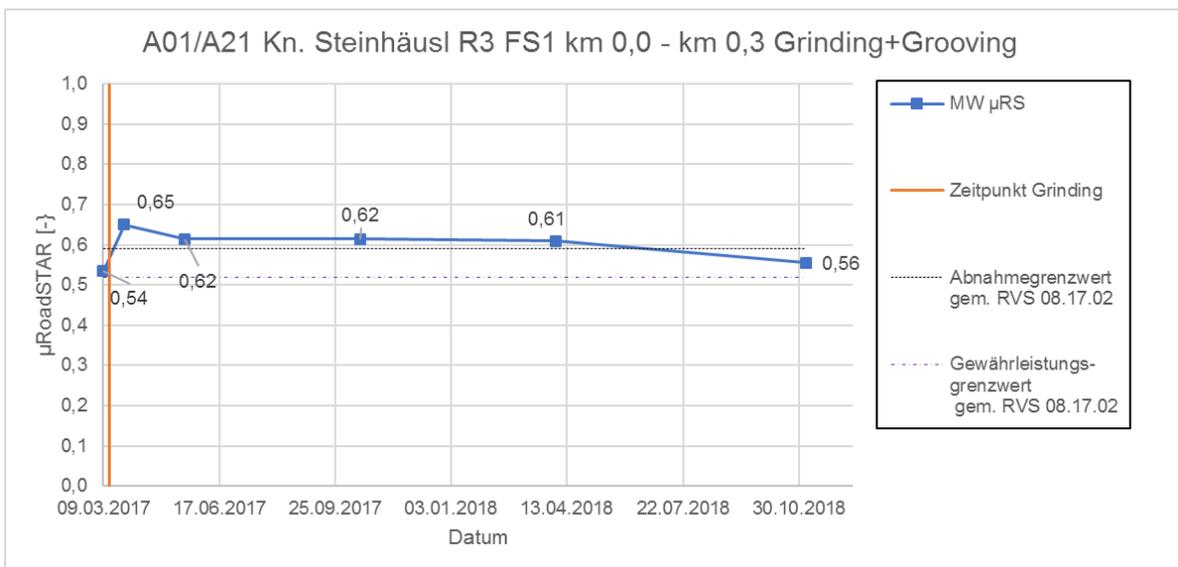
Abbildung 58: Verlauf der Griffigkeit am Knoten Steinhäusl Rampe 3, FS1, Abschnitt Grinding+Grooving

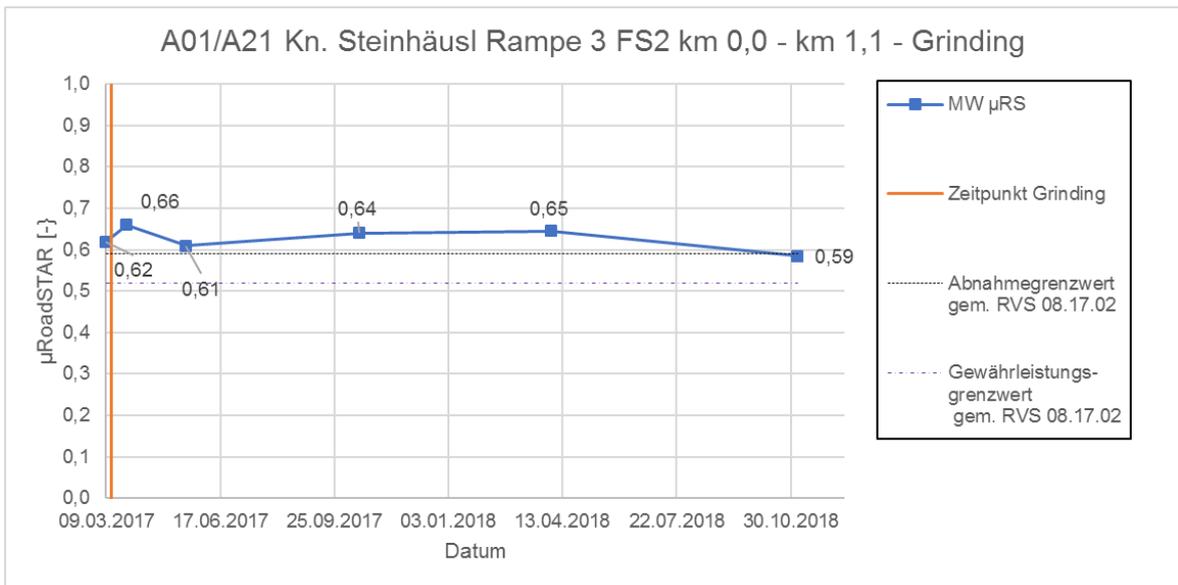
Abbildung 59: Verlauf der Griffigkeit am Knoten Steinhäusl Rampe 3, FS2, Abschnitt Grinding

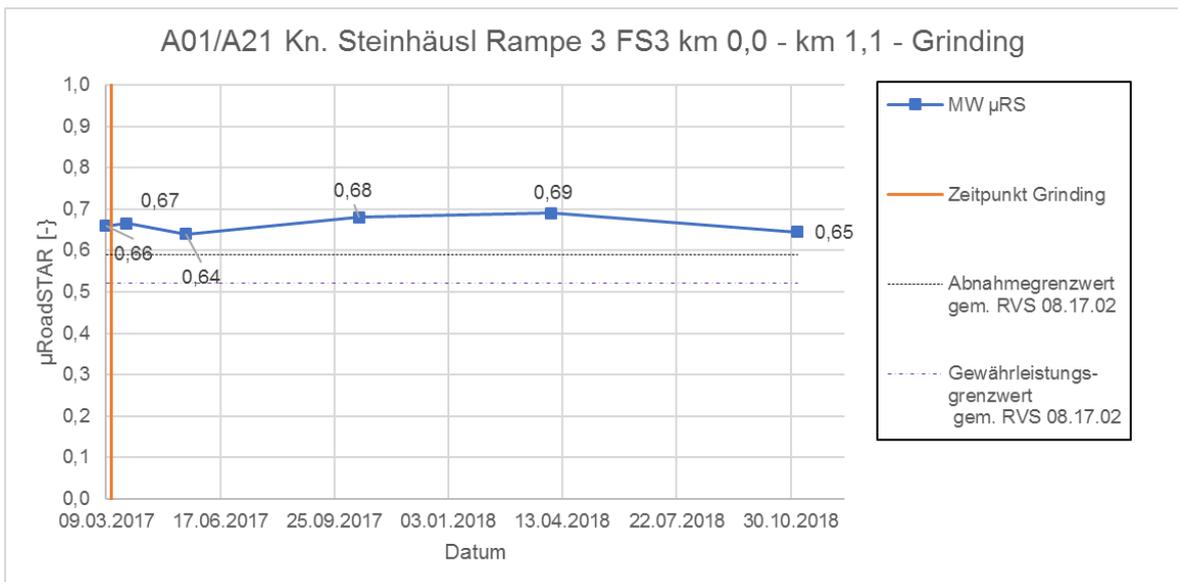
Abbildung 60: Verlauf der Griffigkeit am Knoten Steinhäusl Rampe 3, FS3, Abschnitt Grinding

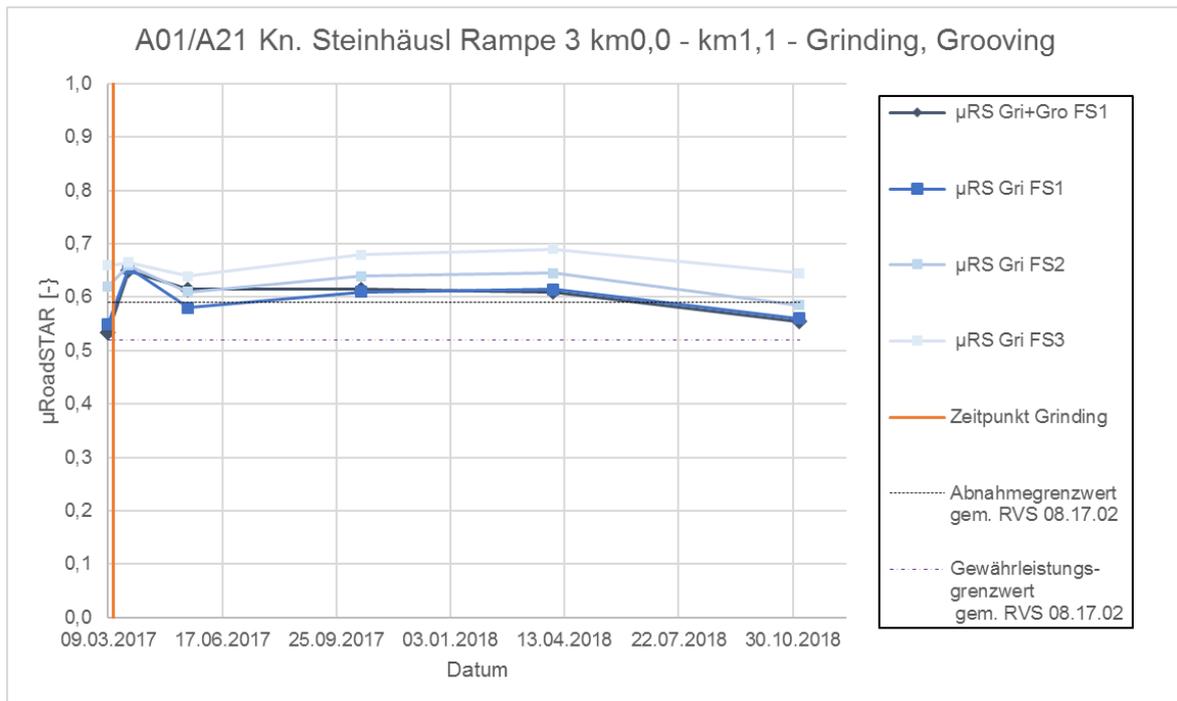
**Abbildung 61: Verlauf der Griffigkeit am Knoten Steinhäusl Rampe 3, alle Fahrstreifen, FS1 unterteilt in Grinding und Grinding+Grooving**

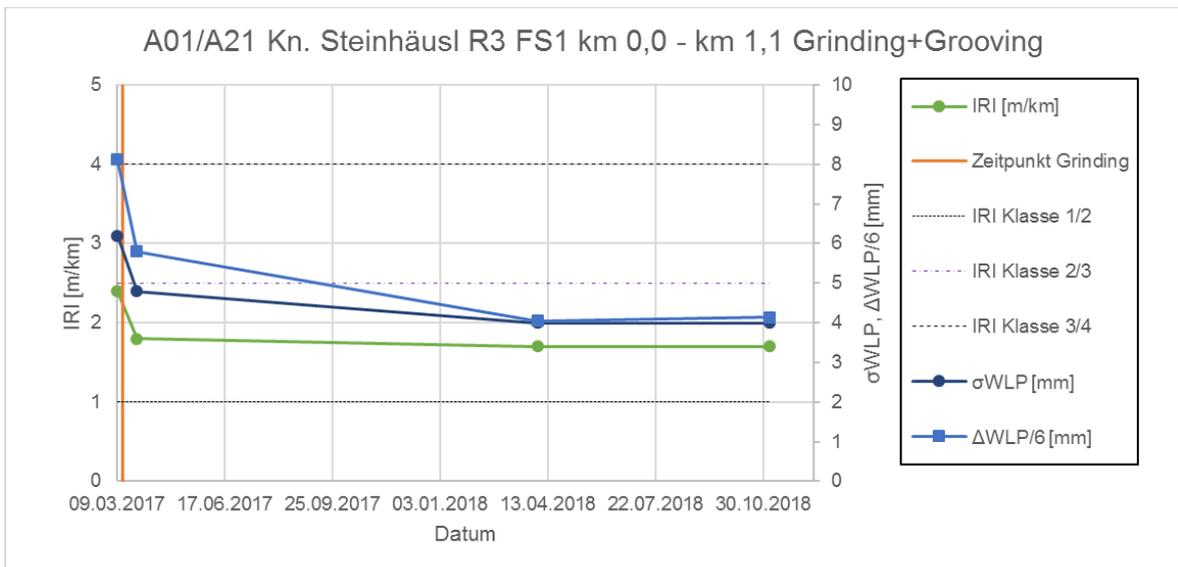
**Abbildung 62: Verlauf der Längsebenheit am Knoten Steinhäusl Rampe 3, gesamter FS1**

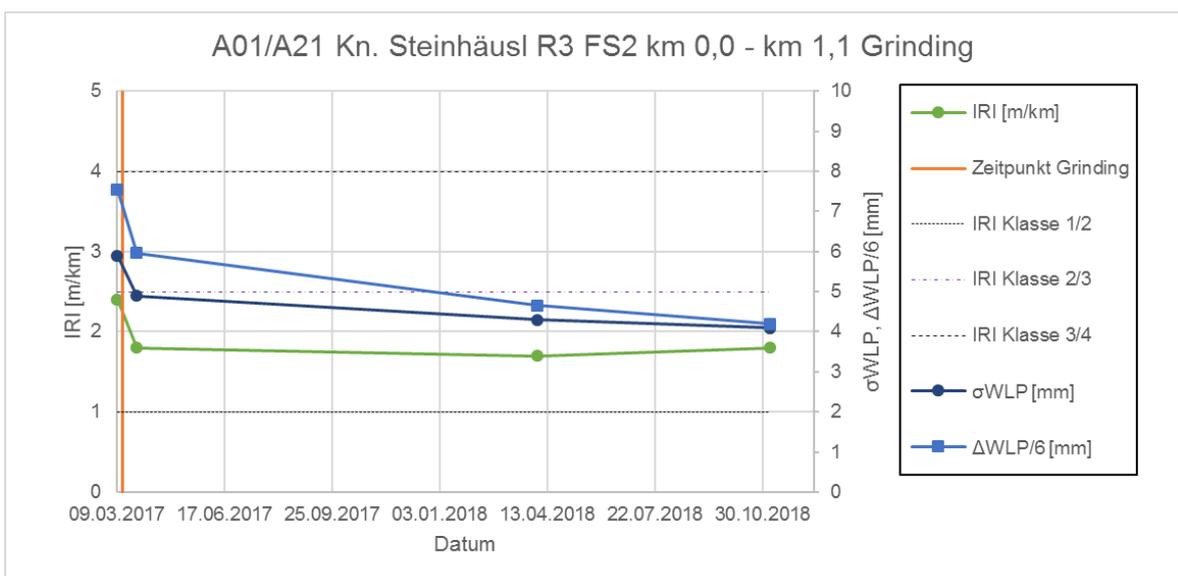
**Abbildung 63: Verlauf der Längsebenheit am Knoten Steinhäusl Rampe 3, FS2**

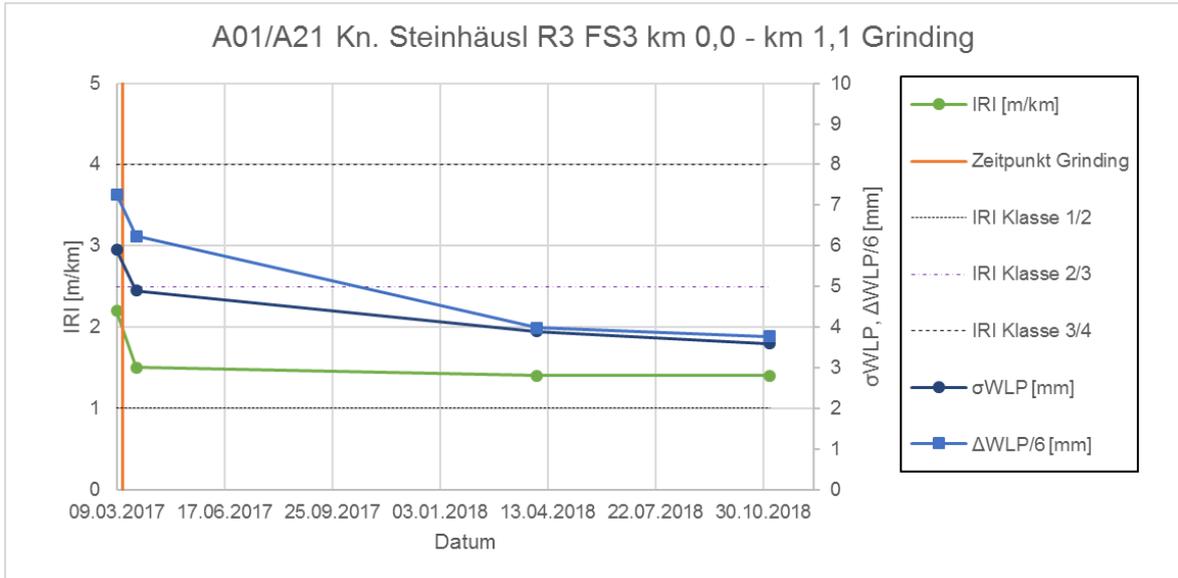
**Abbildung 64: Verlauf der Längsebenheit am Knoten Steinhäusl Rampe 3, FS3**

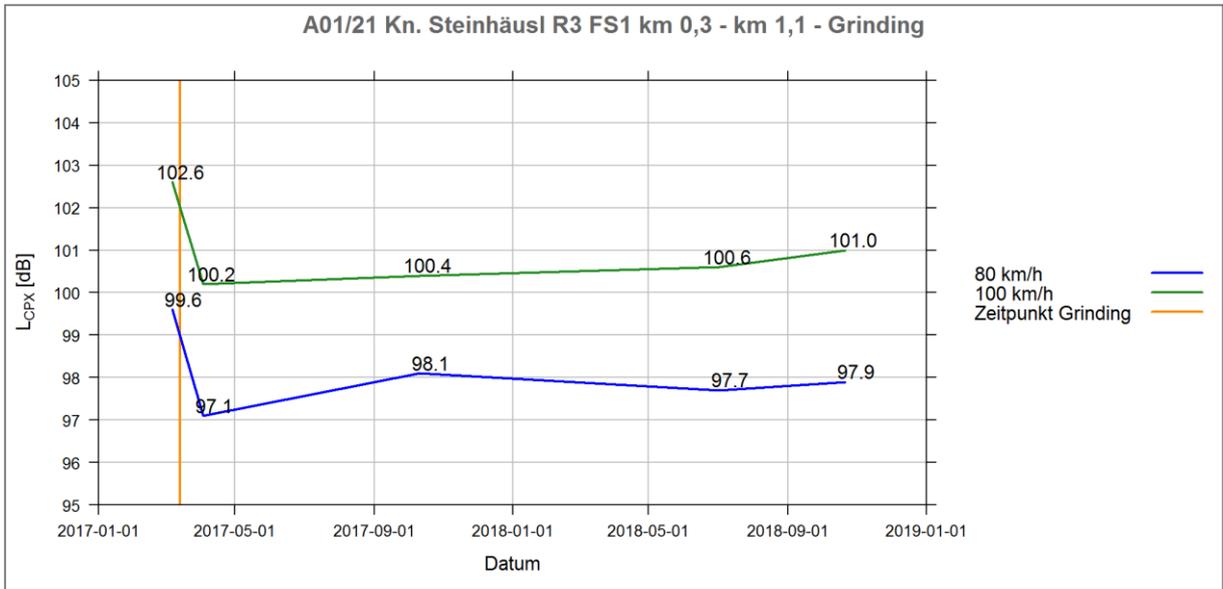
**Abbildung 65: Verlauf der CPX-Pegel am Knoten Steinhäusl Rampe 3, FS1, Abschnitt Grinding**

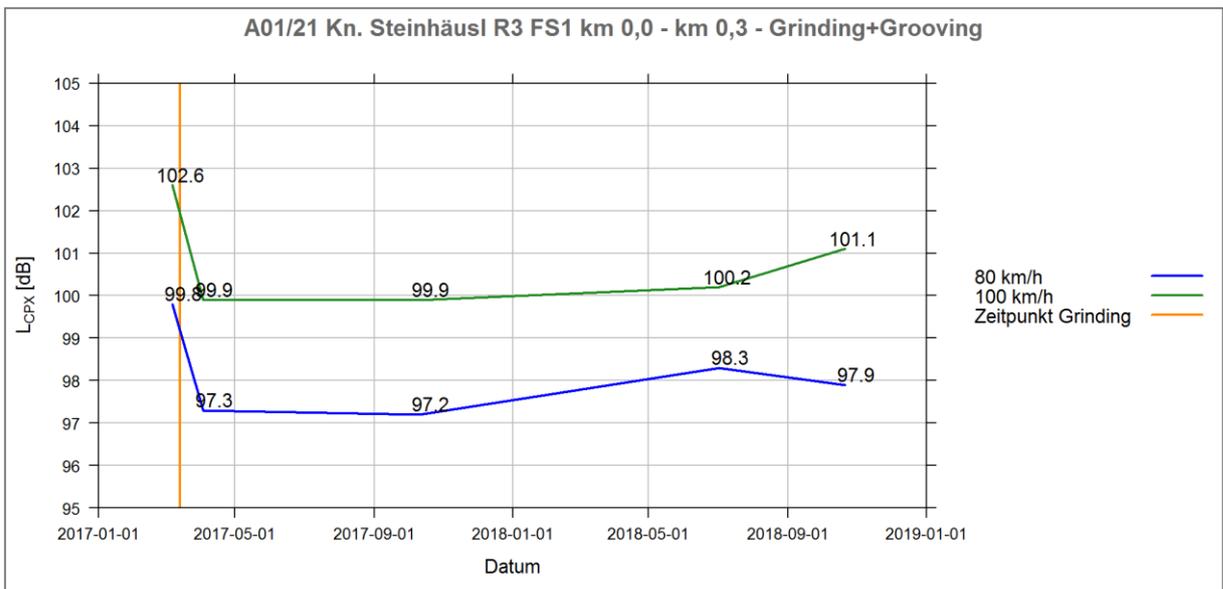
**Abbildung 66: Verlauf der CPX-Pegel am Knoten Steinhäusl Rampe 3, FS1, Abschnitt Grinding+Grooving**

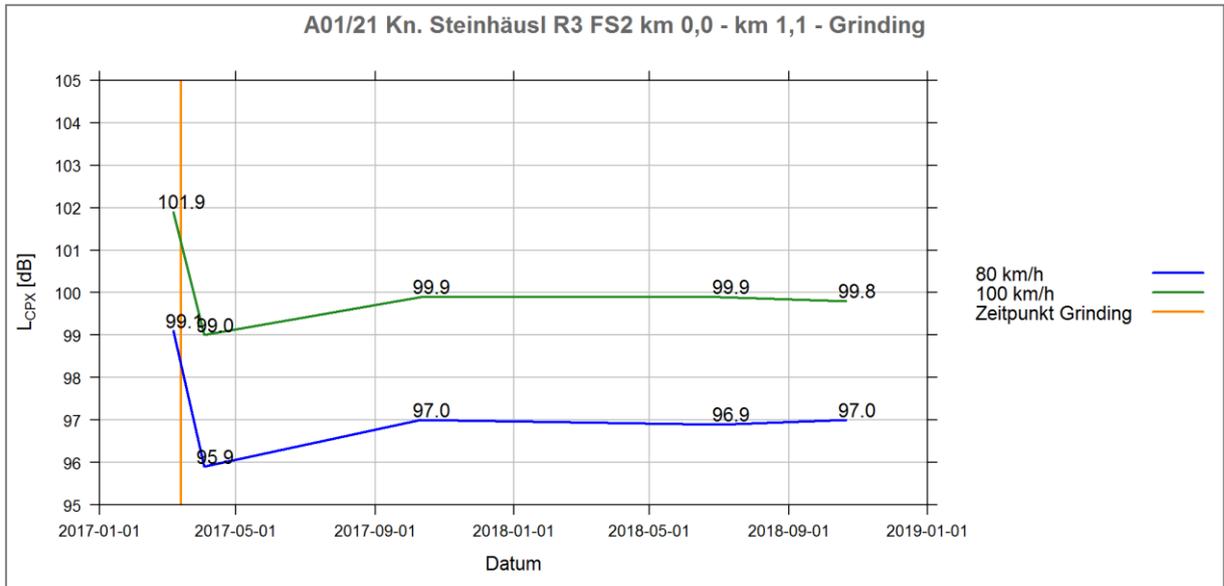
Abbildung 67: Verlauf der CPX-Pegel am Knoten Steinhäusl Rampe 3, FS2, Abschnitt Grinding

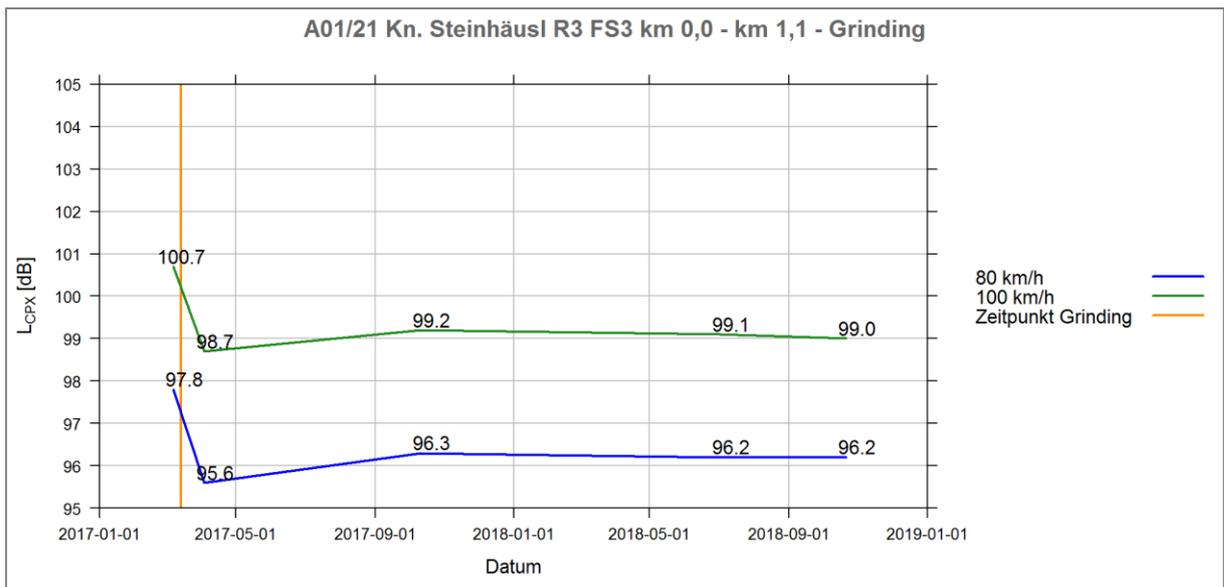
Abbildung 68: Verlauf der CPX-Pegel am Knoten Steinhäusl Rampe 3, FS3, Abschnitt Grinding

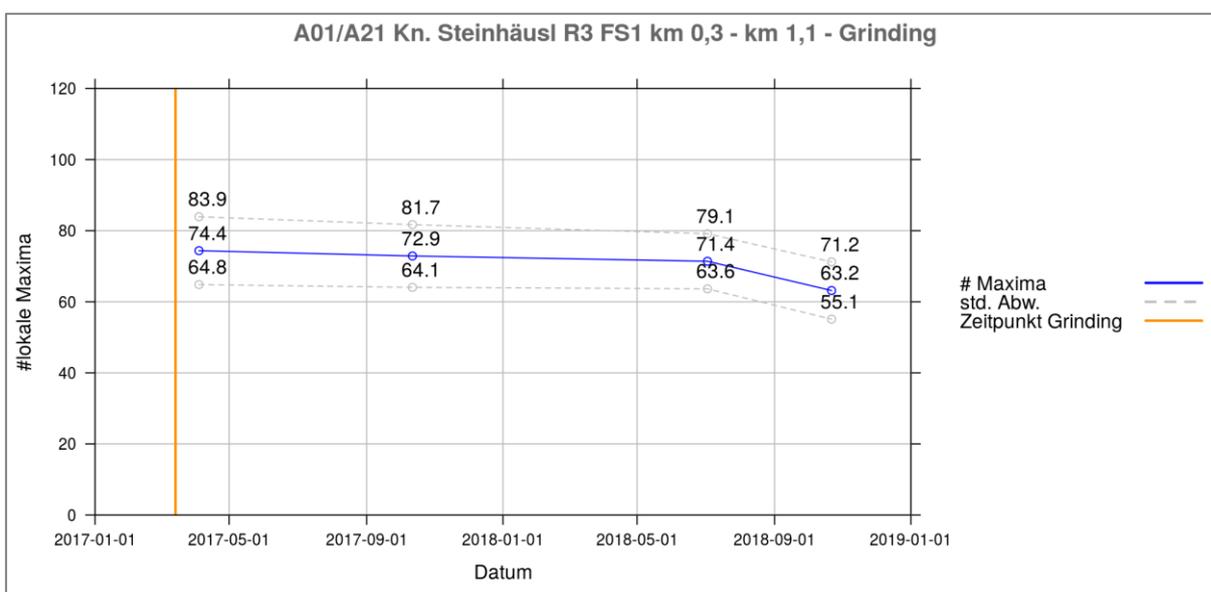
**Abbildung 69: Verlauf der Anzahl lokaler Maxima am Knoten Steinhäusl Rampe 3, FS1, Abschnitt Grinding**

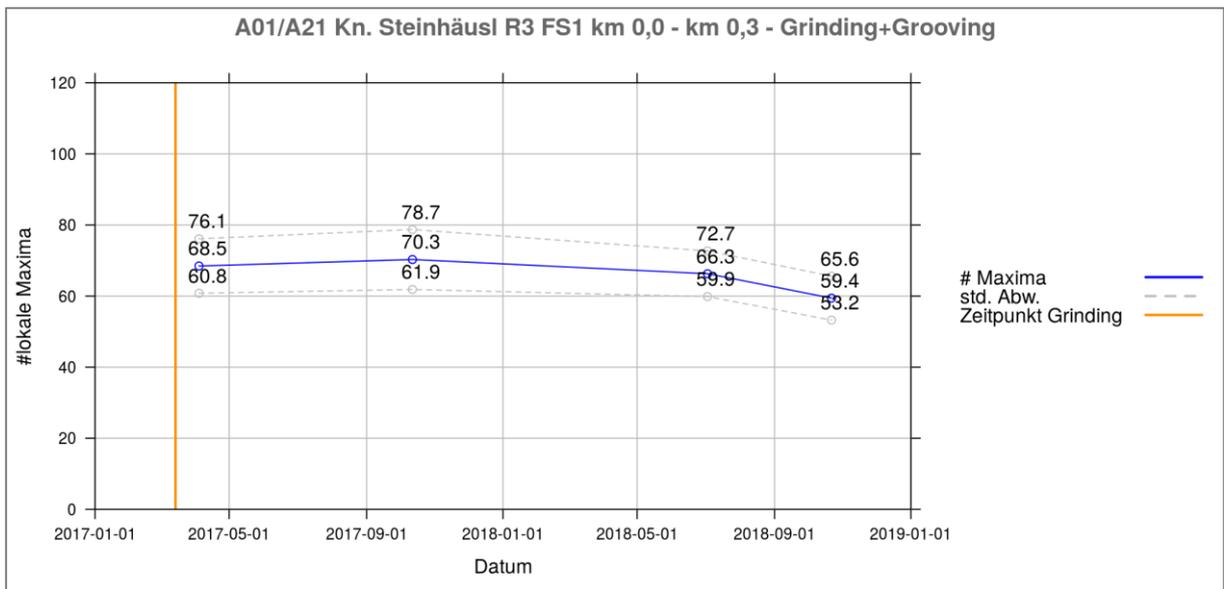
Abbildung 70: Verlauf der Anzahl lokaler Maxima am Knoten Steinhäusl Rampe 3, FS1, Abschnitt Grinding+Grooving

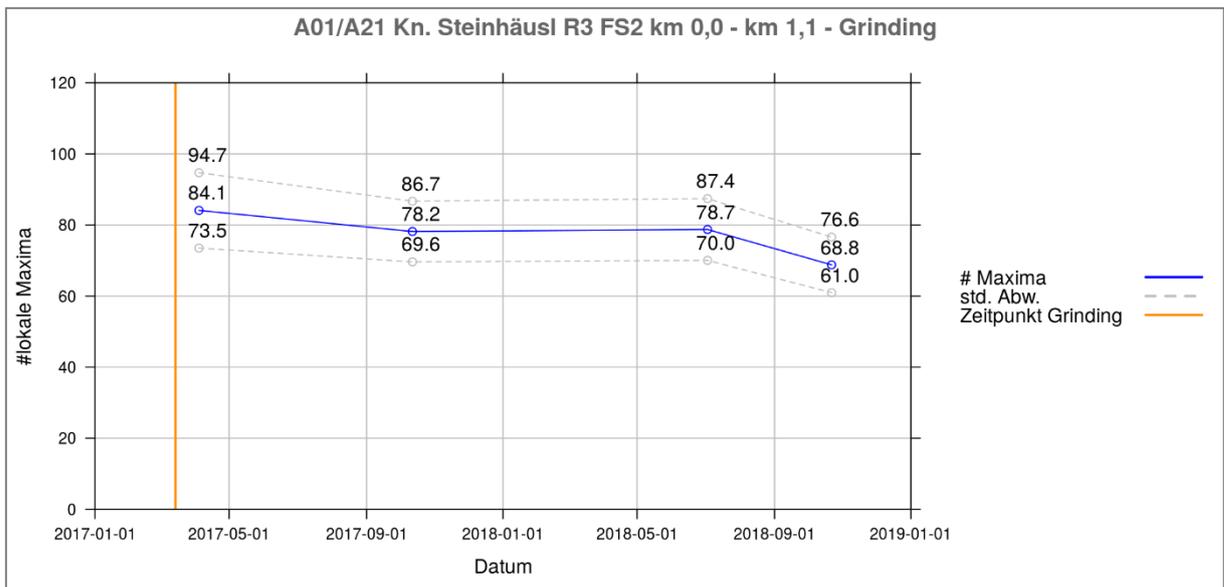
Abbildung 71: Verlauf der Anzahl lokaler Maxima am Knoten Steinhäusl Rampe 3, FS2, Abschnitt Grinding

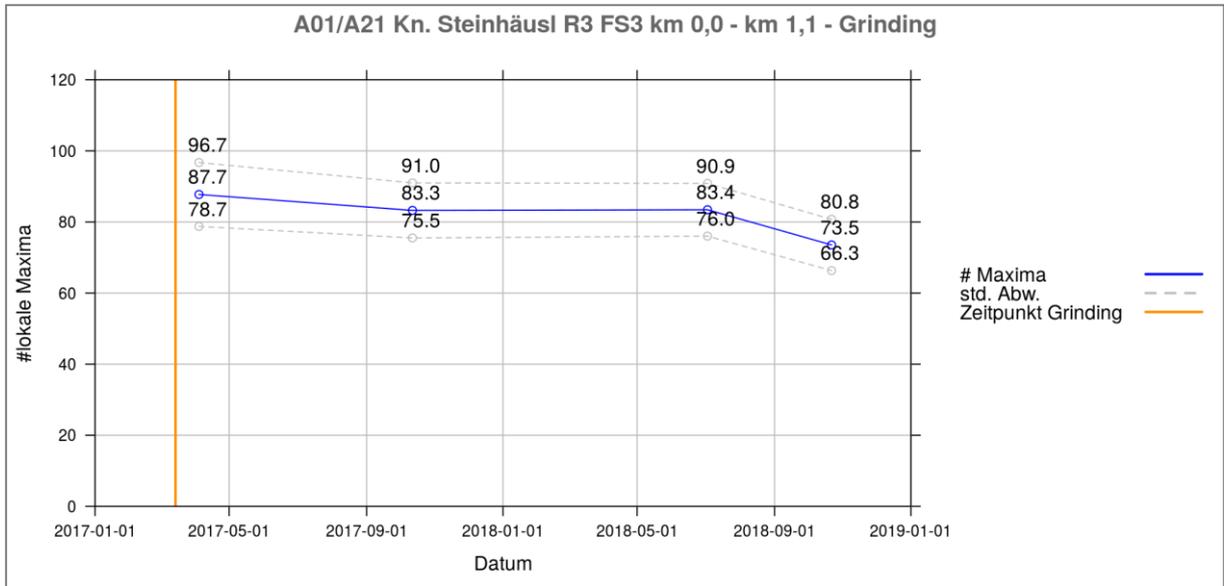
**Abbildung 72: Verlauf der Anzahl lokaler Maxima am Knoten Steinhäusl Rampe 3, FS3, Abschnitt Grinding**

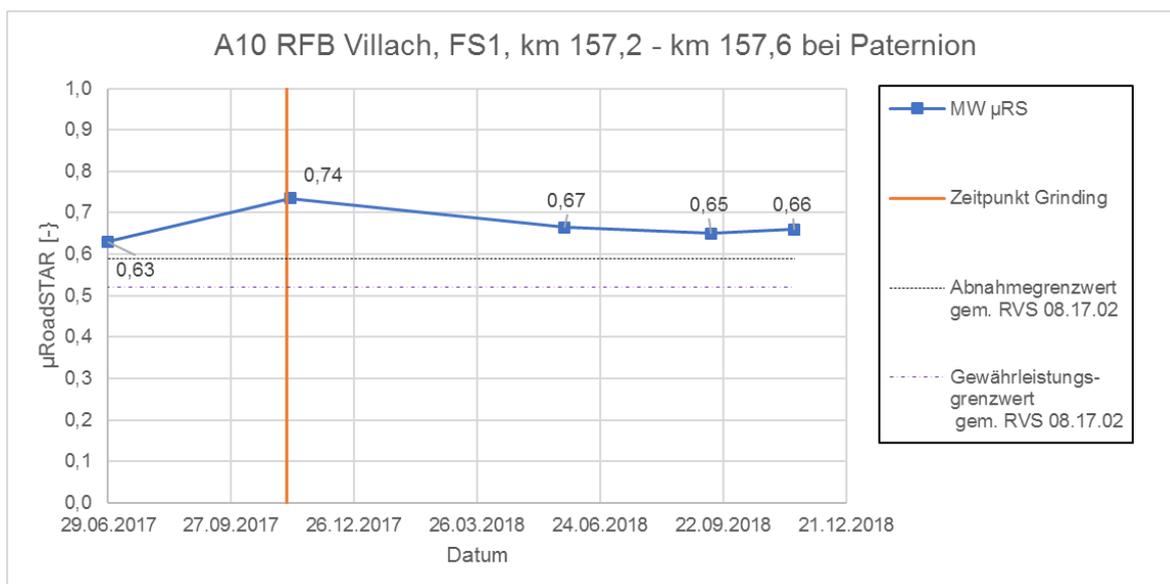
**Abbildung 73: Verlauf der Griffigkeit auf der Versuchsstrecke A10, RFB Villach, km 157,2 – km 157,6, FS1**

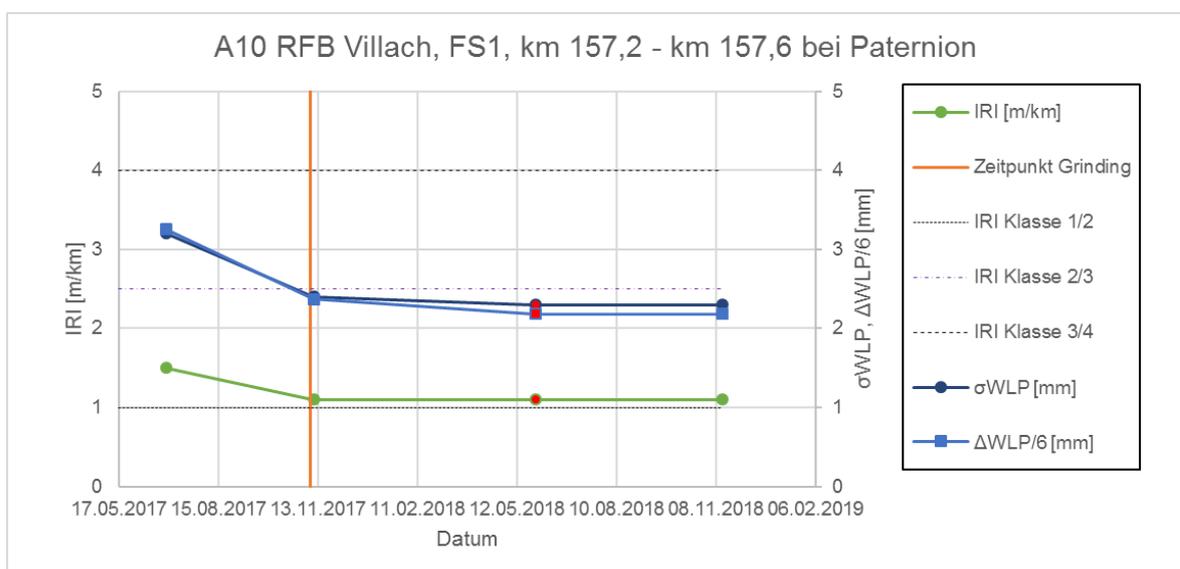
**Abbildung 74: Verlauf der Ebenheitskennwert auf der Versuchsstrecke A10, RFB Villach km 157,2 – km 157,6, FS1**

Es zeigt sich eine deutliche Verbesserung der Ebenheit. Die Messung am 29.05.2018 war aus unbekanntem Gründen nicht vollständig auswertbar, es wurden ersatzweise die Werte von der darauffolgenden Messung übernommen. Die betroffenen Werte sind in der Tabelle und im Diagramm rot markiert.
