# Optimierung von Grinding & Grooving von Betonfahrbahndecken **GROOVE**

Ein Projekt finanziert im Rahmen der  
Verkehrsinfrastrukturforschung 2015  
**(VIF2015)**

Dezember 2018

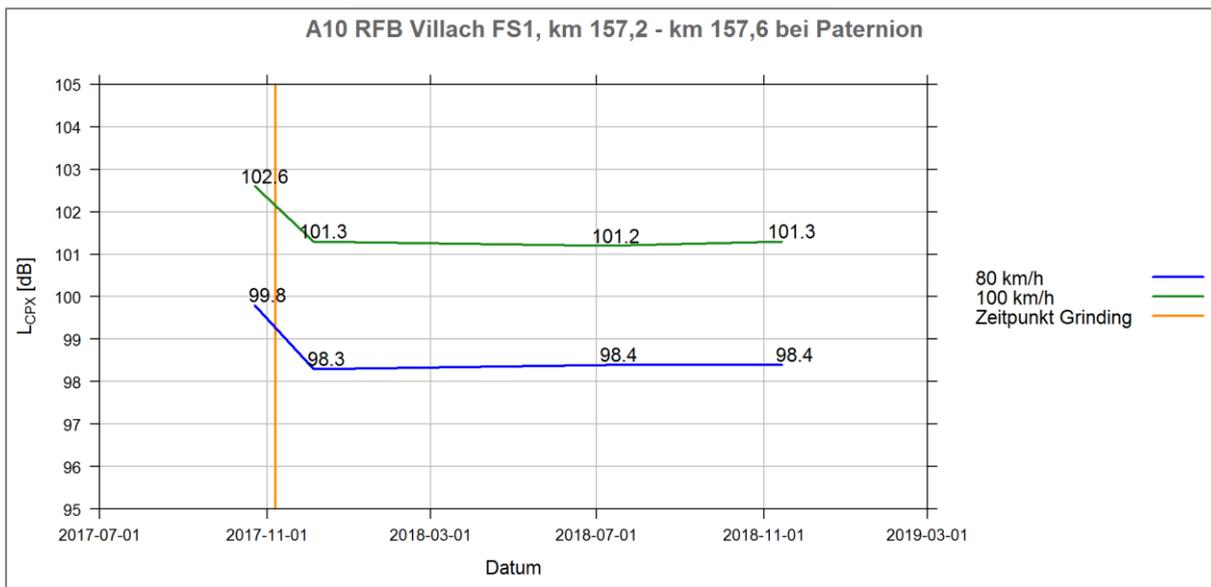
**Abbildung 75: Verlauf der CPX-Pegel auf der Versuchsstrecke A10, km 157,2 – km 157,6, FS1**

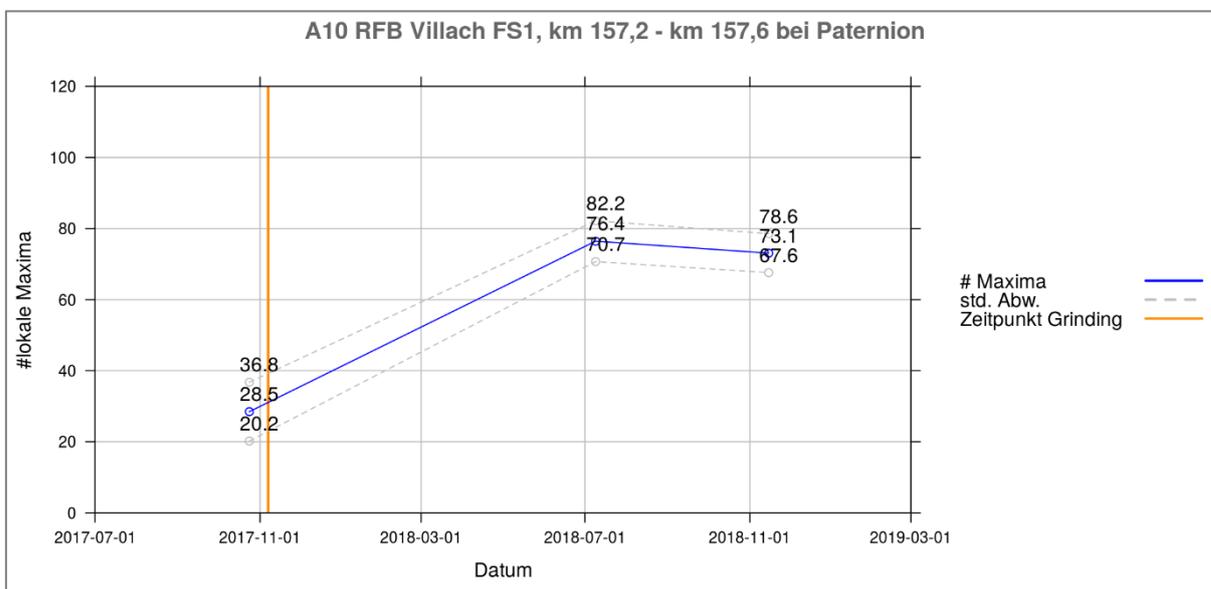
**Abbildung 76: Verlauf Anzahl lokaler Maxima auf der Versuchsstrecke A10, FS1, km 157,2 – km 157,6, FS1**

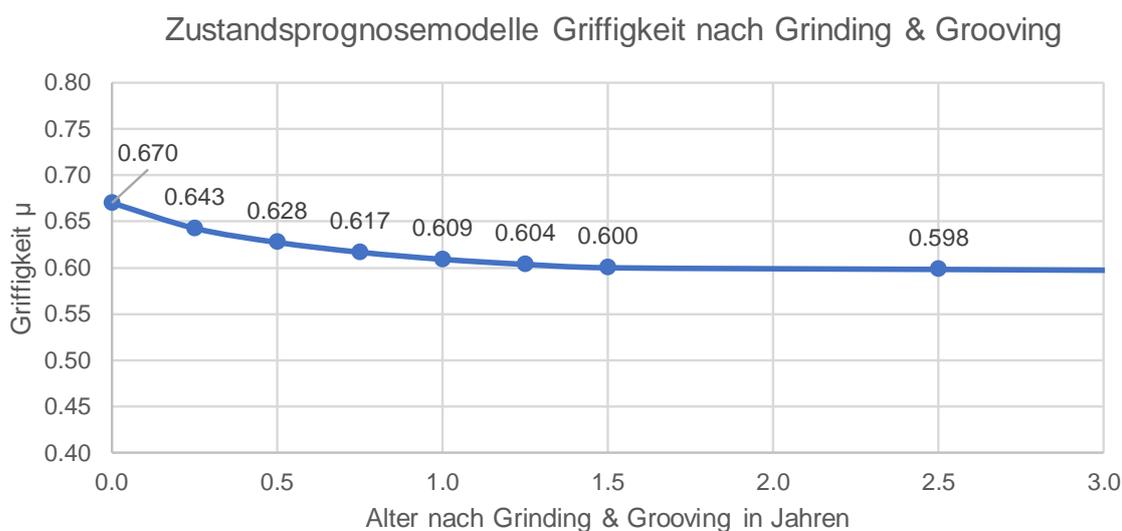
**Abbildung 79: Zustandsprognosemodell Griffigkeit nach Grinding & Grooving**

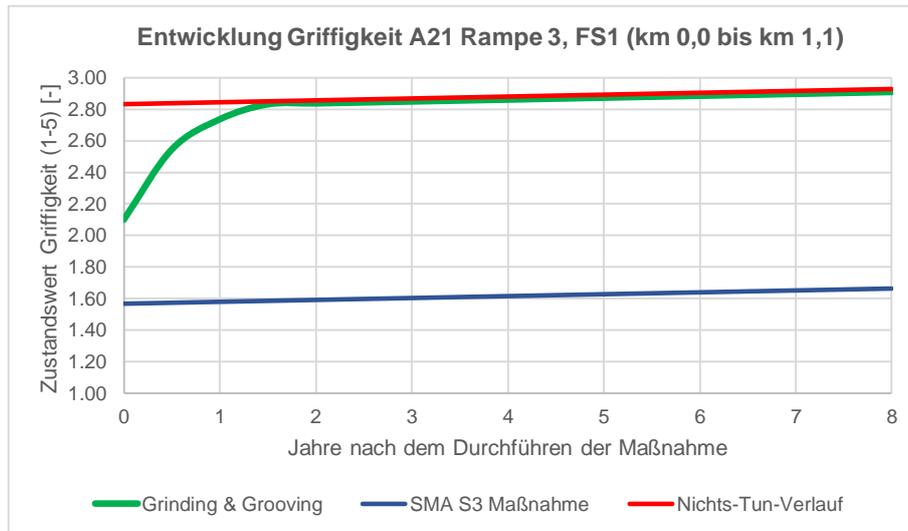
**Abbildung 80: Zustandsentwicklung Griffigkeit A21 (km 0,0 bis km 1,1), FS1 (Zustandswert) für die untersuchten Varianten**

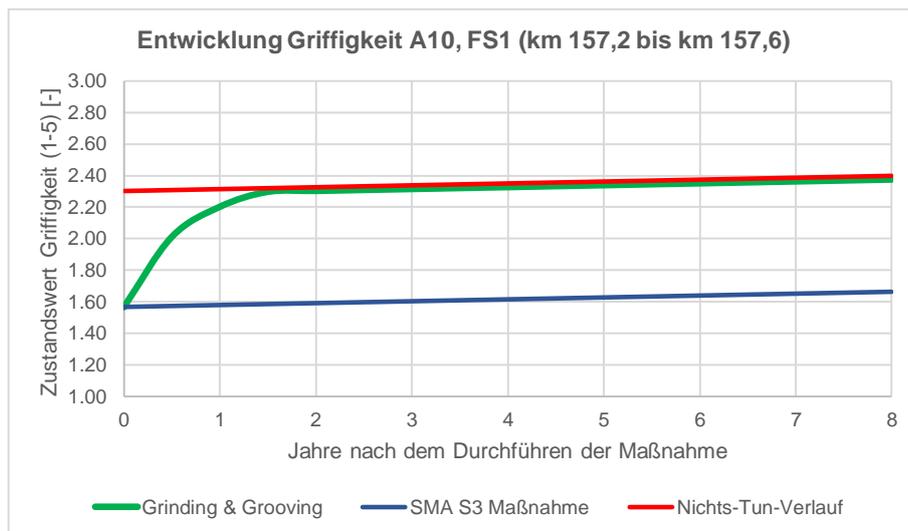
**Abbildung 81: Zustandsentwicklung Griffigkeit A10 (km 157,2 bis km 157,6), FS1 (Zustandswert) für die untersuchten Varianten**

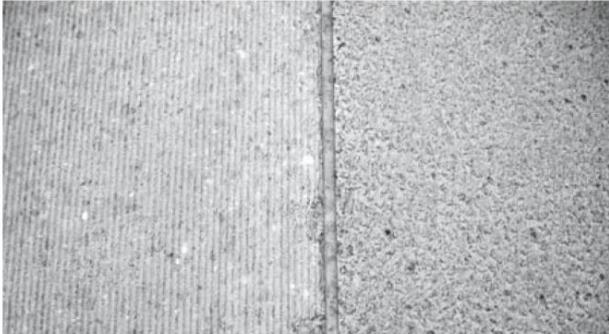
**Bild 44: Grindingtextur (links), Waschbetontextur (rechts)**

Griffigkeitsmessungen auf einem Betondeckenabschnitt mit Grindingtextur (siehe Bild 44) haben gezeigt, dass die zur Abnahme in den ZTV Beton-StB geforderten Griffigkeitswerte von  $\mu\text{SKM} = 0,46$  (SKM-Wert bei 80 km/h), auch unter Berücksichtigung der Betonfestigkeit, gut erreicht werden.

Betondecken, die unter dem Schwellenwert von  $\mu\text{SKM} = 0,32$  (SKM-Wert bei 80 km/h) liegen, können somit mit einem flächendeckenden Grinding wieder aufgebessert werden. Eine bessere Langzeitwirkung der Griffigkeit ist dabei mit einer groben Grindingtextur (5,0 mm Diamantscheibenbreite im Abstand von 2,0 mm) gegenüber einer feinen Grindingtextur (3,2 mm Diamantscheibenbreite im Abstand von 1,4 mm) erzielbar.

Lärmmessungen auf Versuchstrecken haben ergeben, dass der mittlere Schalldruckpegel vor und nach dem Grinding (im Vergleich zu einer mit Jutetuch längs texturierten Decke) um ca. 2 dB(A) reduziert werden konnte. Auch hier ist eine bessere Langzeitwirkung der groben Grindingstruktur zu erwarten.

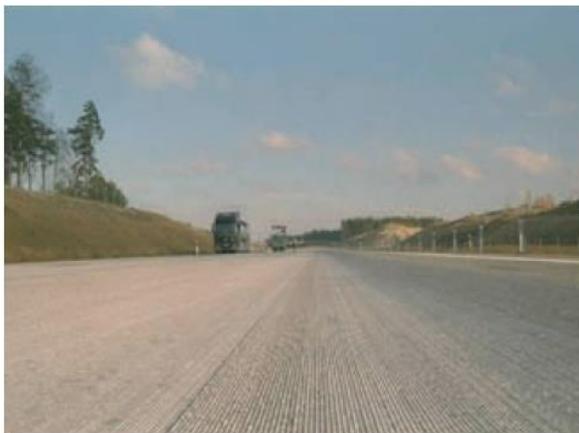
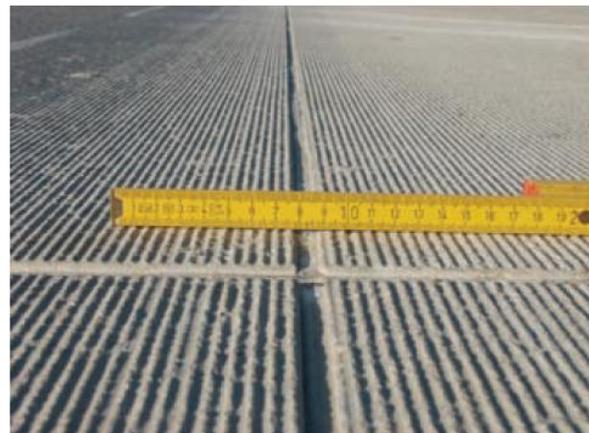
**Bild 17: Textur nach dem Schleifen (Grinding) (links: in der Übersicht, rechts: im Detail)**

Oberflächen mit einer längsgerichteten Grindingtextur (Bild 17) eignen sich besonders für Verkehrsflächen mit hohen Griffigkeitsanforderungen und führen zu einer Reduzierung der Reifen/Fahrbahn-Geräusche. Quer zur Fahrtrichtung gerichtete Grindingtexturen eignen sich besonders für Verkehrsflächen mit hohen Griffigkeitsanforderungen.

Sie führen aber zu einer deutlichen Erhöhung der Reifen/Fahrbahn- Geräusche und kommen daher vorwiegend auf Flugbetriebsflächen zur Anwendung.

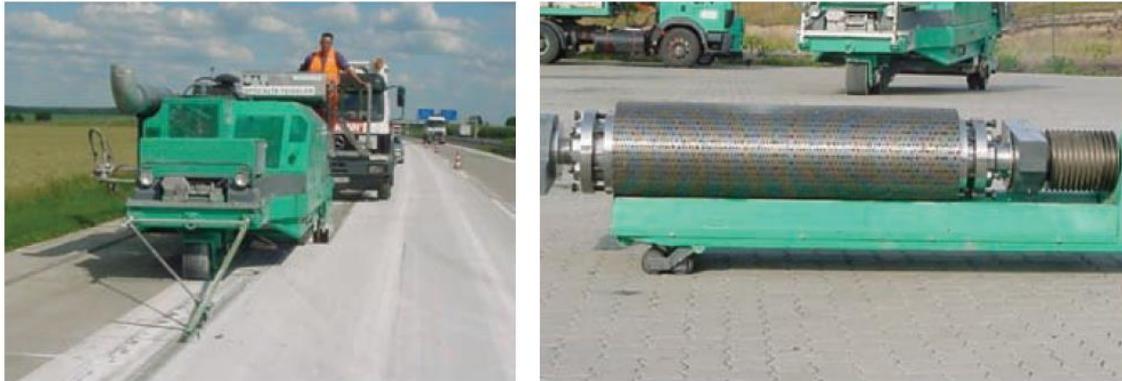
**Bild 18: Grindingmaschine (links: Grindingmaschine, rechts: neue Grindingwelle)**

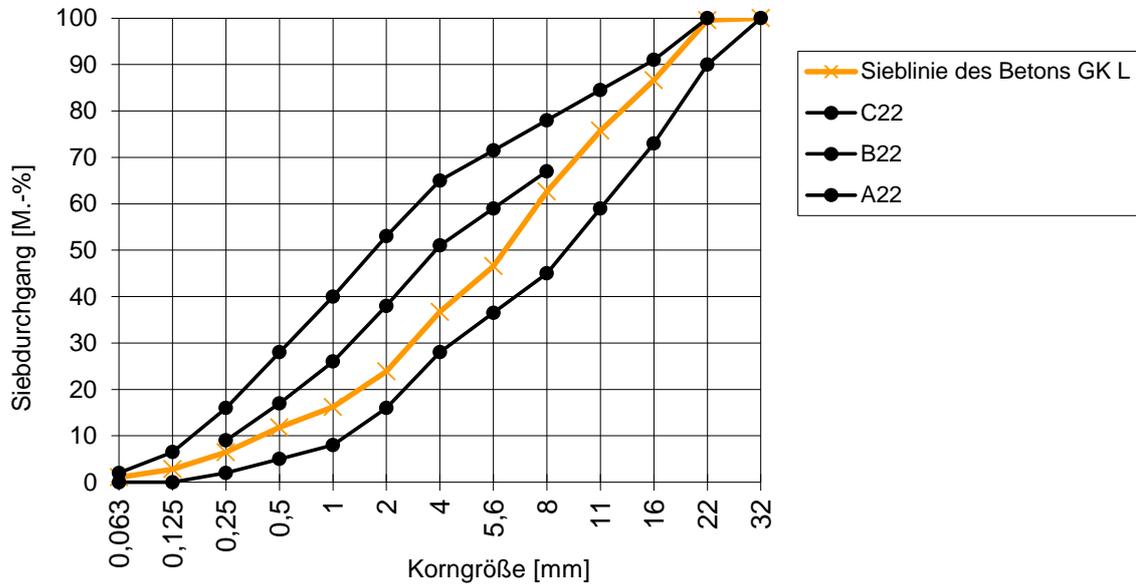
Abbildung A 1: Sieblinie des Betons GK L

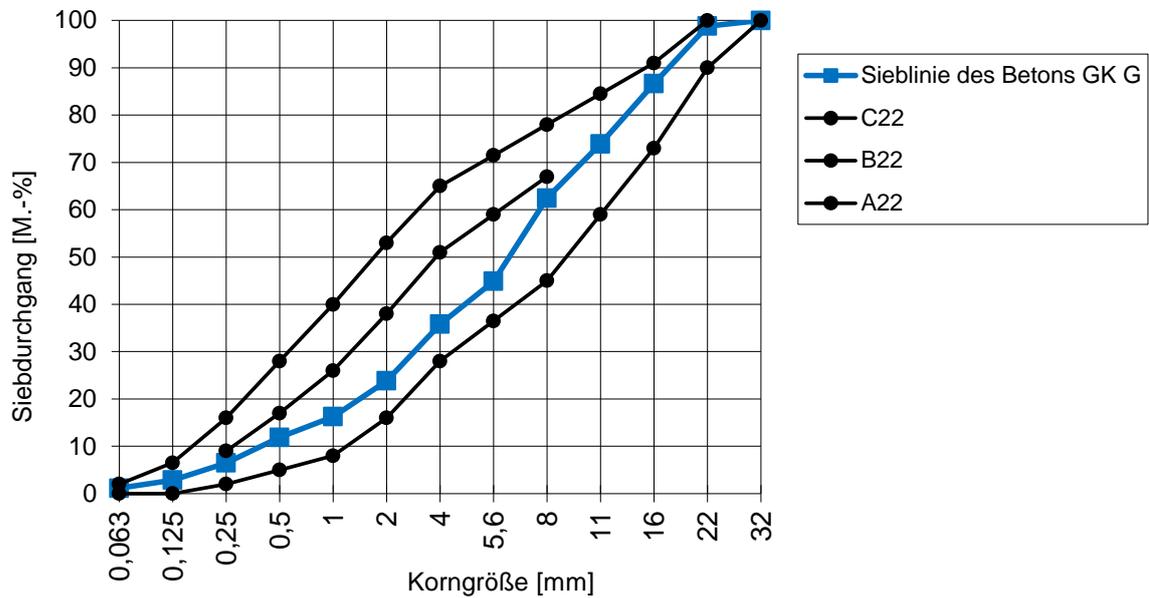
Abbildung A 2: Sieblinie des Betons GK G

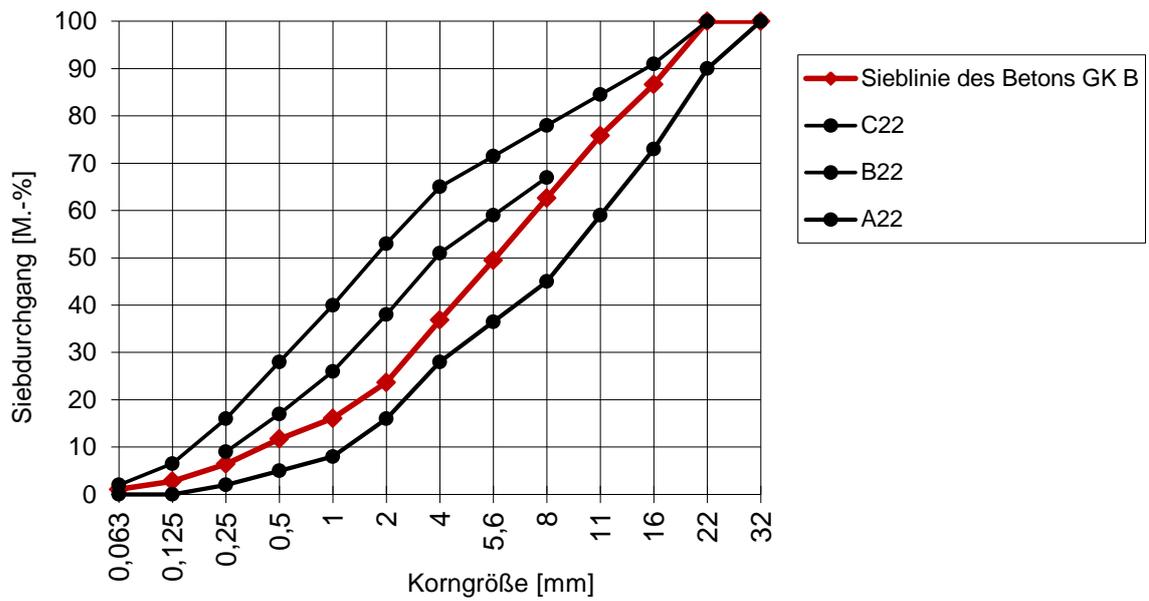
Abbildung A 3: Sieblinie des Betons GK B

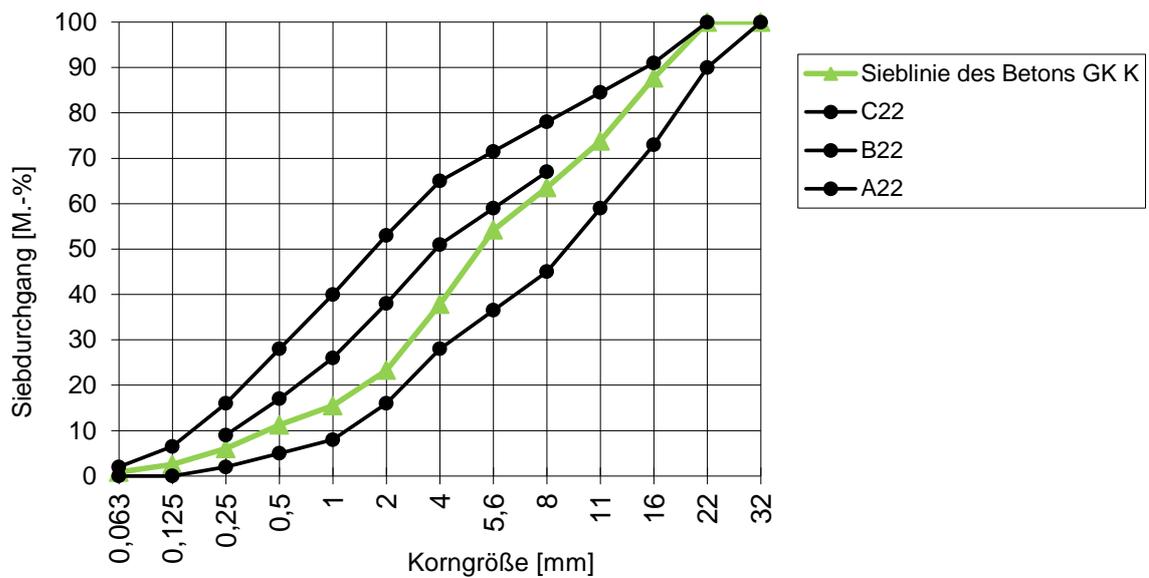
Abbildung A 4: Sieblinie des Betons GK K

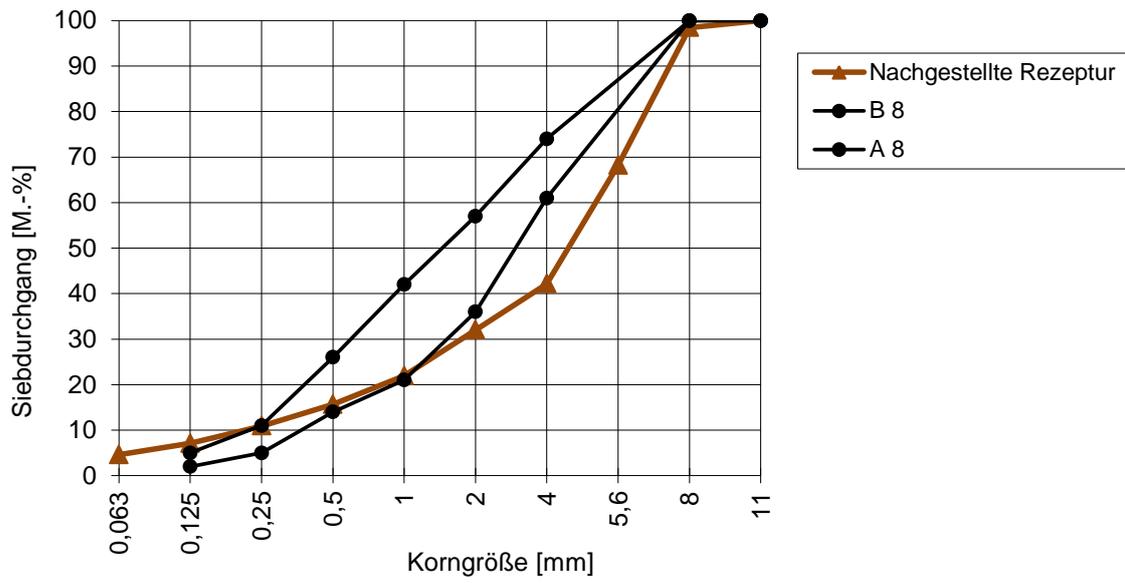
Abbildung A 5: Sieblinie der nachgestellten Praxisrezeptur
