8.4 Fertigteile für den Verschluss von Bohrlöchern

9 MESSTECHNISCHE ÜBERWACHUNG

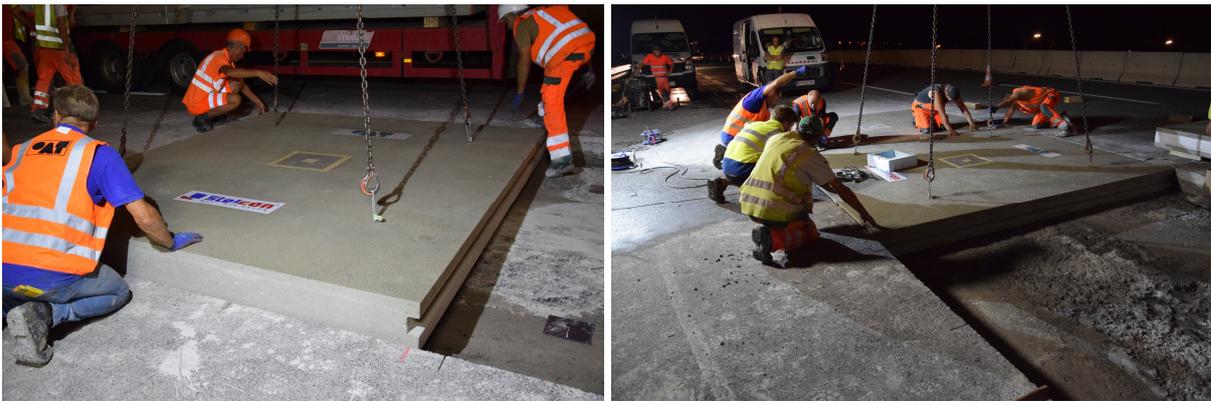
Abbildung 89: Einsetzen der Fertigteile

Nach dem Ausbau des Altbetons (Abbildung 87) wurden die Fertigteile auf der Baustelle angeliefert (Abbildung 88) und in die entsprechenden Positionen eingesetzt (Abbildung 89). Die Fertigteile wurden lagemäßig ausgerichtet und sollten anschließend in der Höhe justiert werden. Die verwendeten Auflagerstahlplatten waren jedoch zu schwach dimensioniert und es kam zum Durchstanzen der Justierschrauben (Abbildung 90).

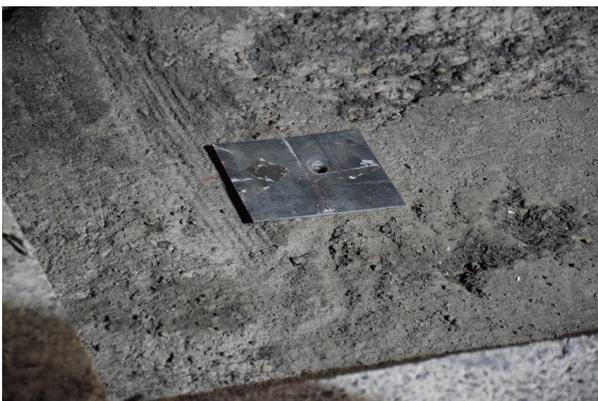
Abbildung 90: durch den Bolzen des Höhenjustiersystems durchstanzte dünne Stahlplatte

Daraufhin mussten alle Fertigteilplatten wieder herausgehoben werden und stärkere Platten untergelegt werden. Ebenfalls erfolgte die Herstellung der Anschlussfuge für die Messensorik, welche wie auch bei den kreisrunden Fertigteilen durch Brunnenschaum geschützt wurde. Nach erfolgter Unterpressung mit Silikatharz wurden die Arbeiten beendet. Am Mittwoch rollte bereits der Verkehr über die hergestellten Fertigteile.

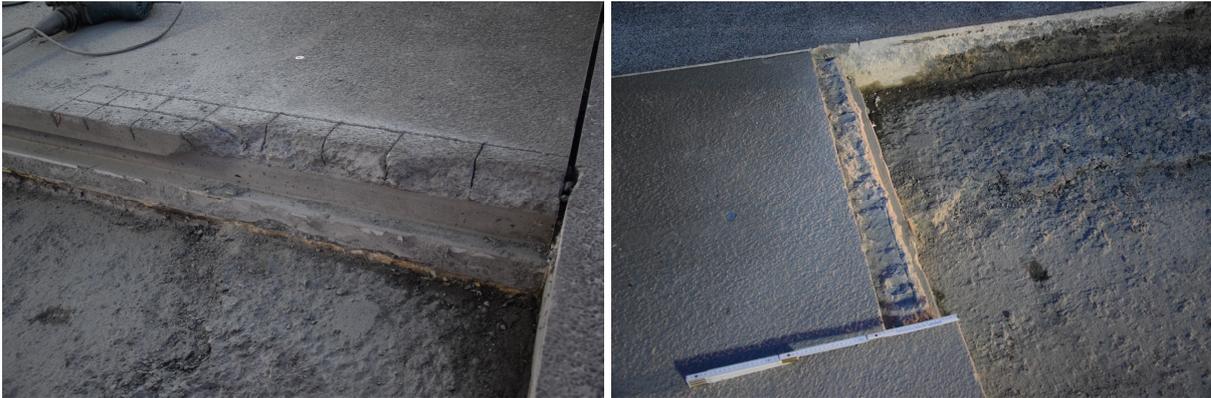
Abbildung 91: Schadstelle im Fertigteil

Da die Montage in 2 Bauabschnitten stattfand, in denen jeweils 3 Fertigteile verlegt wurden, wurde die unvergossene 4 cm Nut mit der Verkehrsbelastung beaufschlagt. Trotz Einlage von XPS Platten kam es zu einem Bruch der Nut auf der Länge von ca. 1,20 m (siehe Abbildung 91). Die Ursache für den Abbruch konnte nicht schlüssig ermittelt werden. Der Abbruch wurde fachgerecht saniert (siehe Abbildung 92).

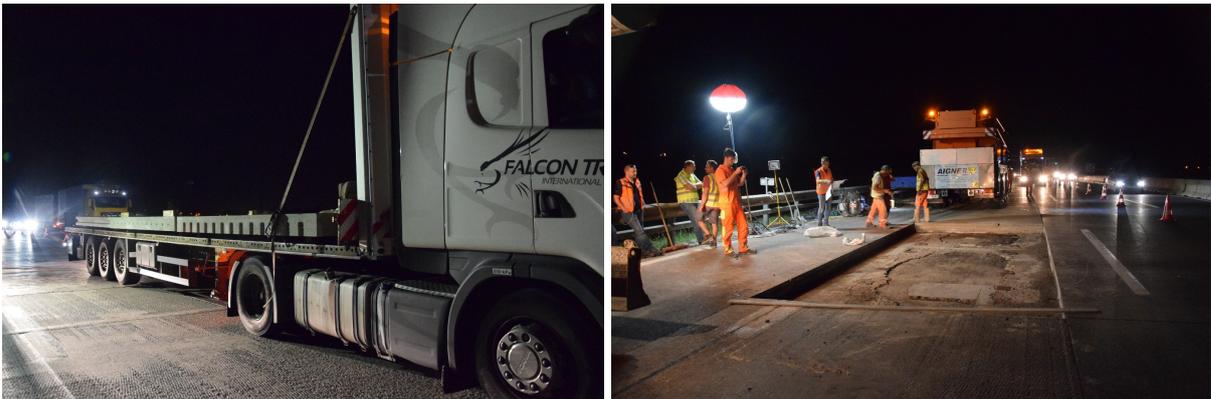
Abbildung 93: Einbaustelle und Anlieferung

In der folgenden Nacht erfolgten wiederum das problemlose Herausnehmen der einzelnen Teile des Altbetons (Abbildung 93) und das Verlegen der restlichen drei Fertigteil-Platten. Durch die vorhandene leichte Kurve mussten die Platten mehrmals ausgerichtet werden. Die Kopplung des letzten Fertigteiles zum Bestand erfolgte in diesem Fall mit dem System Dübel/Dübelkammer. Die Dübelkammern waren bereits im Fertigteil vorgesehen (Abbildung 94, rechts). Die Dübel wurden in gebohrten Dübellöchern im Bestand eingeklebt (Abbildung 94, links).

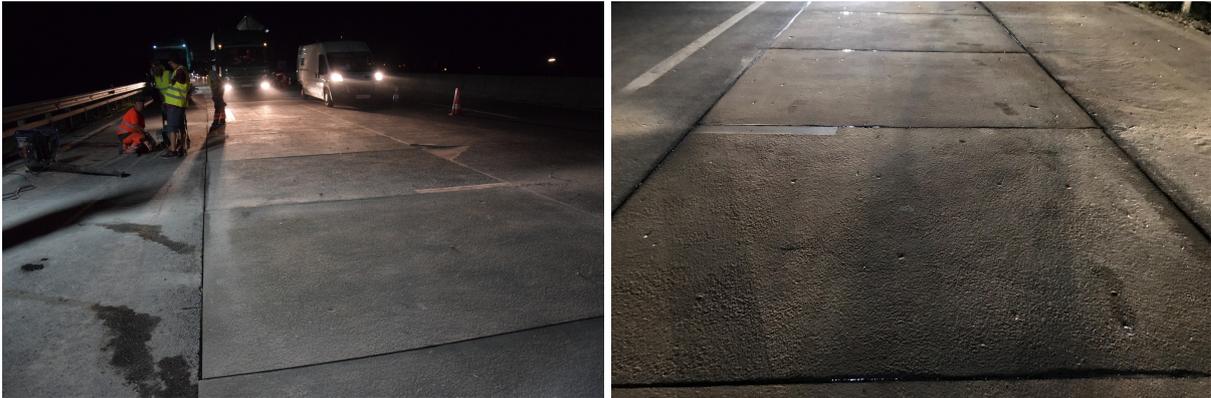
Abbildung 96: Fertigteile nach dem Einbau

Nach erfolgter Höhenjustierung erfolgte das Unterpressen der Fertigteile (Abbildung 95) und im Anschluss die Instandsetzung der Nut mittels schnellhärtendem Reparaturmörtel. Der Fugenverguß wurde um alle eingesetzten Fertigteile noch in derselben Nacht hergestellt. Die Verkehrsfreigabe erfolgte um ca. 06.00 Uhr. Abbildung 96 zeigt die verlegten Fertigteile vor der Verkehrsfreigabe.

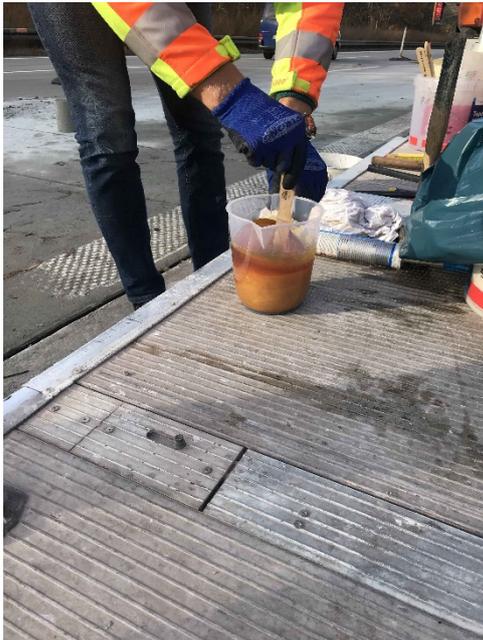
Abbildung 97: Anrühren des Silikatharzes

ausgerichtet. Das Silikatharz zur dauerhaften Fixierung der FT wurde manuell angerührt (Abbildung 97) und in den Hohlraum gefüllt (Abbildung 98). Nach Aushärtung des Harzes konnte die Montagehilfe entfernt und für das nächste Bohrloch verwendet werden. Auf diese Weise konnten innerhalb eines Tages alle Bohrlöcher mit qualitativ hochwertigen Betonfertigteilen verschlossen werden. Es ist zu erwarten, dass diese Variante des Bohrlochverschlusses wesentlich dauerhafter ist, als dies die bisher üblichen Vorgehensweisen mit Kaltasphalt oder Auffüllen mit losem Material und Verschluss der obersten cm mit einem Betonersatzstoff.

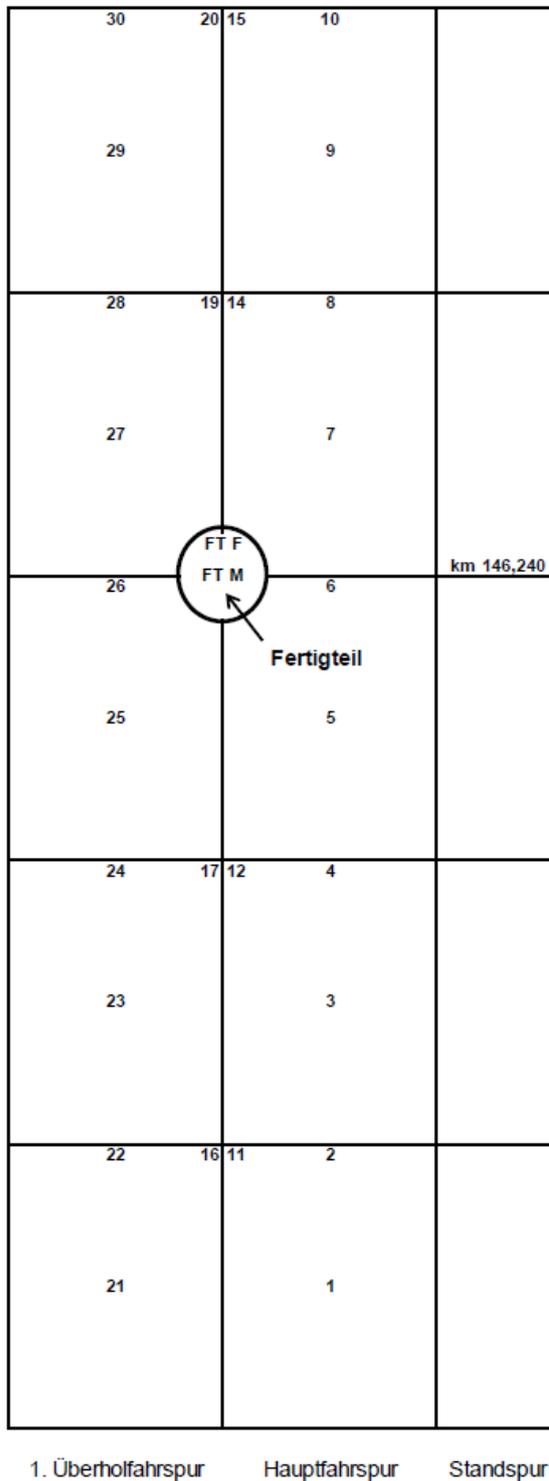
Abbildung 99: FWD-Messpositionen 1 bis 30 sowie FT M und FT F

Die insgesamt 30 FWD-Messungen (Messpunkte siehe Abbildung 99) erfolgten durch die Hochschule Anhalt, Fachbereich 3, Forschungsgruppe Straßenbau mit dem Falling Weight Deflectometer, Typ SN 0411-103.

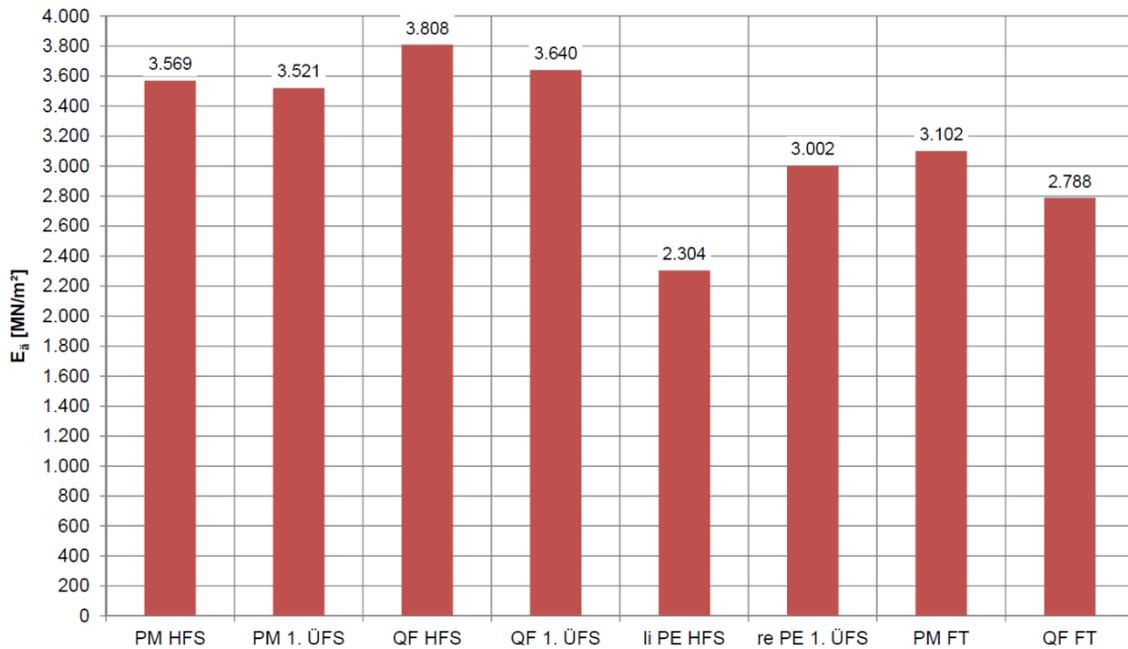
Abbildung 100: Mittlerer äquivalenter Verformungsmodul E_a auf OK Fahrbahn [MN/m²]

Der äquivalente Verformungsmodul beträgt auf OK Altbeton am 21.8.2018 in Plattenmitte durchschnittlich $E_a \approx 3.545 \text{ MN/m}^2$.

Auch an den Querfugen ist ein sehr hoher äquivalenter Verformungsmodul von im Mittel $E_a \approx 3.724 \text{ MN/m}^2$ vorhanden.

Dies deutet darauf hin, dass zum Messzeitpunkt in der Betondecke hohe Längsdruckspannungen wirksam waren.

Lediglich an den Plattenecken wurde ein etwas geringerer äquivalenter Verformungsmodul von im Mittel $E_a \approx 2.653 \text{ MN/m}^2$ ermittelt (siehe Abbildung 100).

In Plattenmitte des Fertigteils liegt der äquivalente Verformungsmodul aufgrund der kleineren Plattenabmessungen mit $E_a = 3.102 \text{ MN/m}^2$ nur geringfügig unter dem des Altbetons.

An der Anschlussfuge des Fertigteils ergab sich ein äquivalenter Verformungsmodul von $E_a = 2.788 \text{ MN/m}^2$, der den an den Plattenecken des Altbetons vorhandenen Tragfähigkeitskennwert etwas überschreitet.

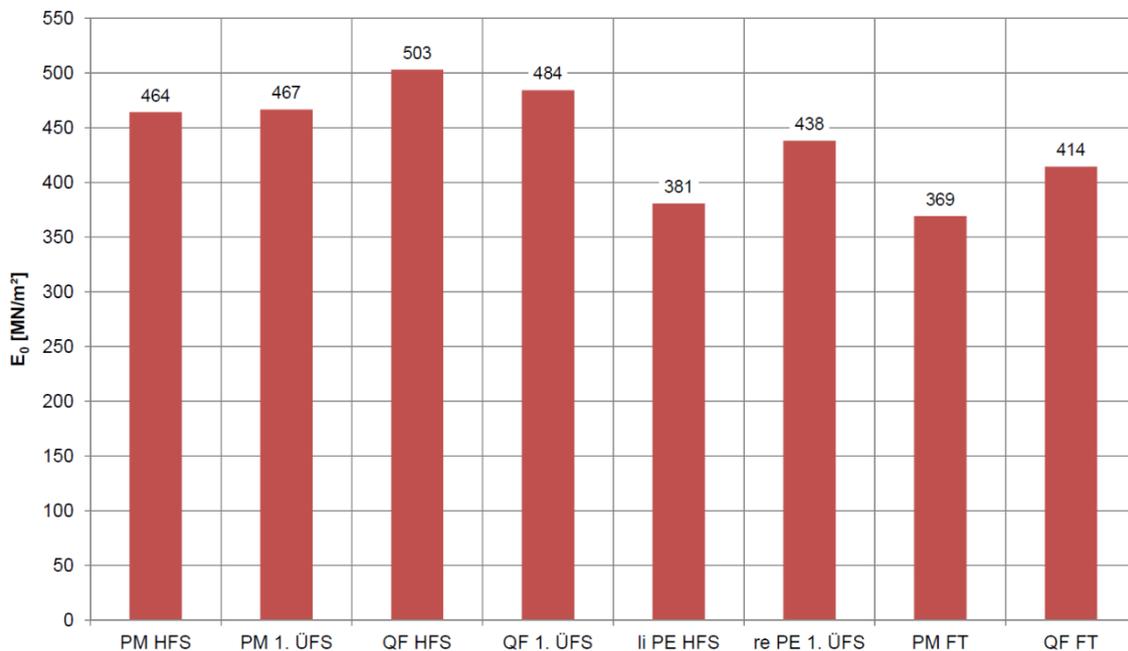
Abbildung 101: Mittlerer Bettungsmodul E_0 [MN/m²]

Der Bettungsmodul beträgt auf OK Altbeton in Plattenmitte, an den Querfugen und Plattenecken im Gesamtmittel $E_0 \approx 456 \text{ MN/m}^2$.

Unter dem Fertigteil ist etwa die gleiche Bettungstragfähigkeit vorhanden. Sie beträgt im Mittel $E_0 \approx 392 \text{ MN/m}^2$ (siehe Abbildung 101).

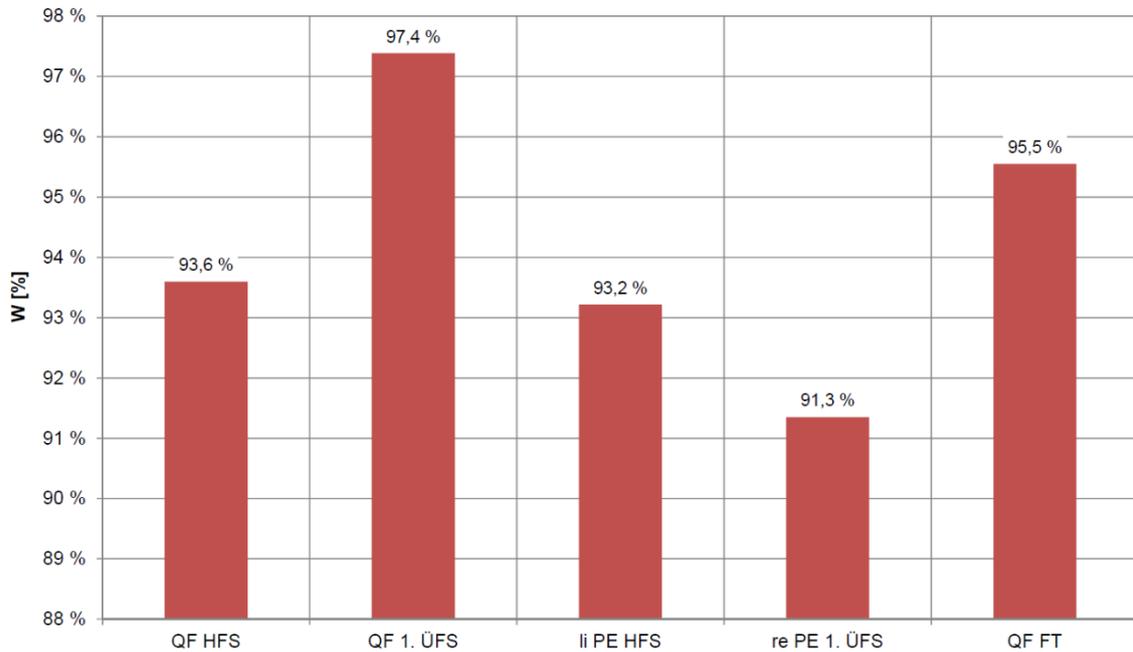
Abbildung 102: Mittlerer Wirksamkeitsindex der Querkraftübertragung W [%]

In Abbildung 100 bis Abbildung 103 sind zur Veranschaulichung der Messergebnisse die Mittelwerte des äquivalenten Verformungsmoduls $E_{\text{ä}}$, des Bettungsmoduls E_0 und des

Wirksamkeitsindex' der Querkraftübertragung sowie der Relativdeflexion einander gegenübergestellt.

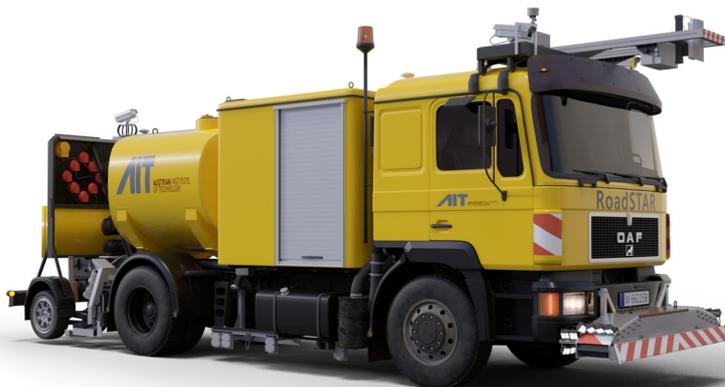
Abbildung 140: Erfassung der Oberflächeneigenschaften und Geometrie mit dem Hochleistungsmessfahrzeug RoadSTAR.

Zur Erfassung der Einbaugenauigkeit der Fertigteile bzw. möglicher dadurch im Fugenbereich entstandener Sprünge / Versätze und in weiterer Folge zur Bestimmung der Rauigkeitsänderungen wurden beide Einbaustellen unmittelbar nach dem Einbau der letzten rechteckigen Platten (Platten 4/5/6) am 23. August mit dem mobilen Straßenzustandserfassungslabor RoadSTAR (siehe Abbildung 140) befahren. Mit dem RoadSTAR können die wichtigsten Oberflächeneigenschaften und Trassierungsparameter mit höchster Qualität und Genauigkeit erfasst und ausgewertet werden. Die Messungen erfolgen ohne Beeinträchtigung des fließenden Verkehrs mit einer Standardmessgeschwindigkeit von 60 km/h. Im Zuge der Auswertung lag der Fokus auf der Einbaugenauigkeit. Daher wurden vor allem die Daten der Laserscannmessung mit einer Auflösung von 11.000 Punkten/m² (dies entspricht in Längsrichtung ~20 mm, Querrichtung ~5 mm) und einer vertikalen Genauigkeit von 0,2 mm verwendet. Des Weiteren wurde die Überfahrt des Messfahrzeuges mit bekannten Achslasten zur Validierung der Auswertung der in den Demonstratoren eingebetteten Dehnungssensoren verwendet.

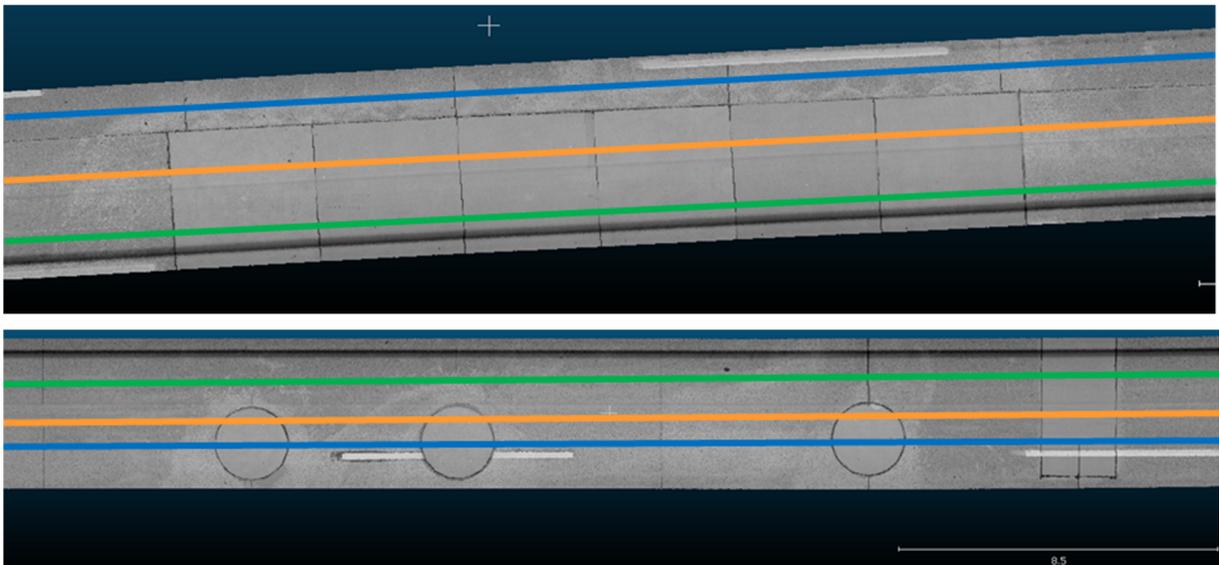
Abbildung 141: Draufsicht der Laserscan-Punktwolken der eingebauten rechteckigen (oben) und runden (unten) Platten. Die farbigen Linien kennzeichnen die Auswertungsprofile, welche in Abbildung 142 und Abbildung 143 (farblich gleich) dargestellt sind.

Die Profile der Einbaustelle der sechs rechteckigen Platten wurden eineinhalb Tage (Platten 1/2/3) bzw. einen halben Tag (Platten 4/5/6) nach dem Einbau gemessen und sind in Abbildung 142 einzusehen. Es wurden Schnitte durch den Bestand, den linken Plattenrand sowie Plattenmitte gelegt.

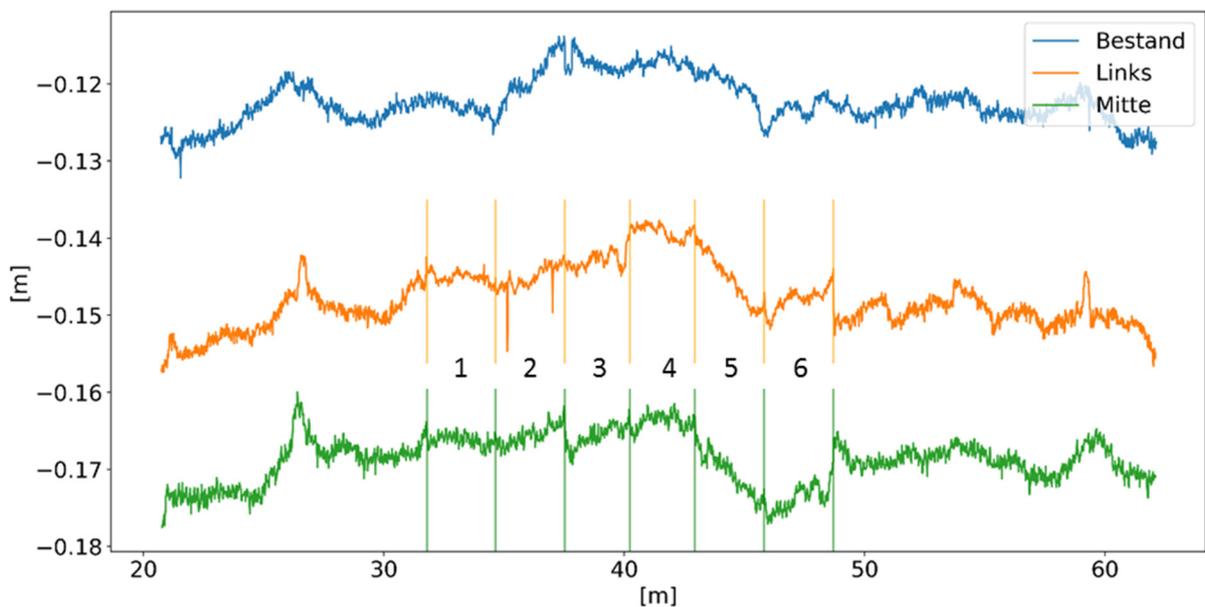
Abbildung 142: Längsunebenheit im Einbaubereich der rechteckigen Platte 3 Tage nach dem Einbau. Die vertikalen Linien stellen die Fugen zwischen den Fertigteilen dar.

An der Unstetigkeitsstelle des linken Profils (orange Linie) ist zwischen der Platte 3 und Platte 4 ein Versatz von ca. 5 mm messbar. Dies wurde als jene Stelle identifiziert die beim Einbau im Kantenbereich beschädigt und repariert wurde. Die signifikanten Stellen in der Platte 2 stellen Messausreißer dar (aufgrund der Auflösung können diese kleine Fehlstellen wie Kieselsteine oder größere Poren sein, werden aber nicht weiterverfolgt). Beim Übergang von der Platte 6 auf den Bestand ist im Profil ein Abfall von zirka 8 mm erkennbar.

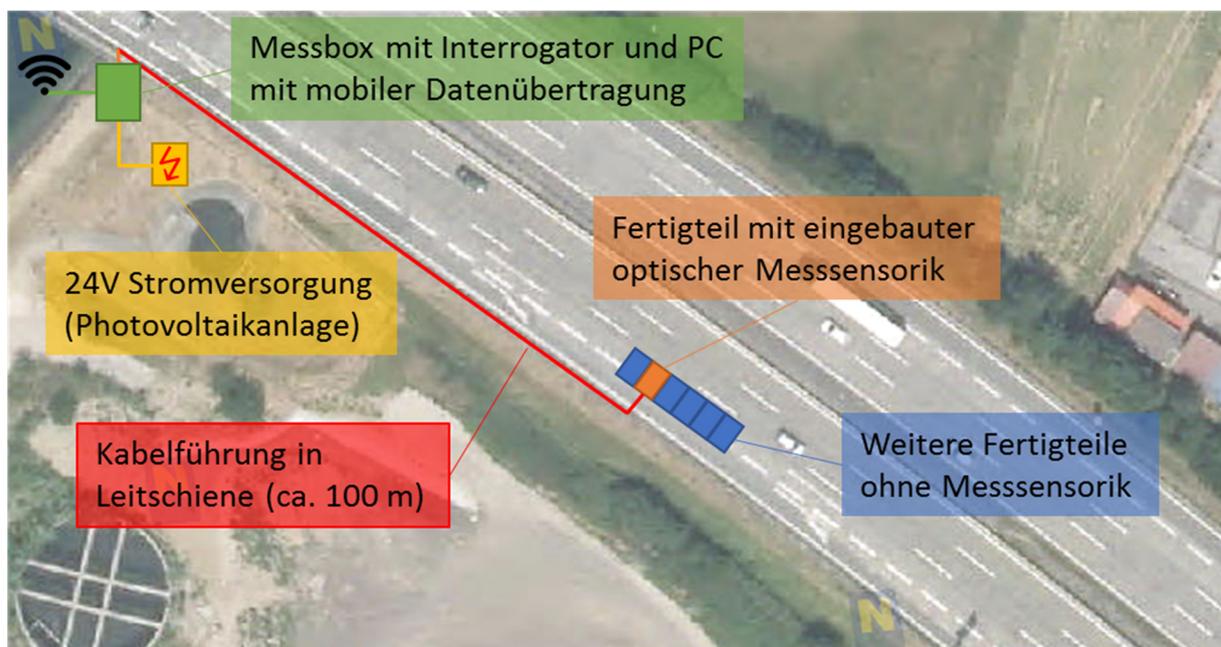
Abbildung 144: Übersichtsdarstellung des Messaufbaues im Bereich der Abfahrt St. Valentin (rechteckige Fertigteile) [Quelle Luftbild:atlas.noe.gv.at]

bestehend aus sechs bzw. sieben Sensoren verbaut sind. Jede Sensorkette ist mit einem faseroptischen Kabel mit dem Interrogator in der Messbox verbunden, wobei die Messbox im Falle der rechteckigen Platte zum Schutz in einem kleinen Raum unter einer Brücke in der Nähe der Messstelle (Brücke über den Ennskanal) montiert wurde. Im Falle der runden Platte ist die Box an der Rückseite der Lärmschutzwand in unmittelbarer Nähe befestigt. In der Messbox befindet sich ein PC, von welchem die Messdaten vom Interrogator abgefragt, zwischengespeichert und in 15 min Intervallen via mobilem Internet auf einen AIT hausinternen Datenserver verschickt werden. Die mechanischen Kenngrößen und Temperaturänderungen werden mittels Phasenverschiebungen von Lichtimpulsen und Interferenzen bestimmt, zur Umwandlung der Lichtimpulse dient der Interrogator. In diesem Projekt wurden Interrogatoren der Firma Smartfibres verwendet, wobei bei der runden Platte einer mit vier (SmartScan) und bei der rechteckigen einer mit acht (Modular SmartScan 08-40) Eingangskanälen verwendet wurde. Die Stromversorgung der Interrogatoren und der Messbox wurde bei der rechteckigen Platte über eine Photovoltaikanlage sichergestellt, die von der ASFINAG zur Verfügung gestellt wurde. Bei der runden Platte befindet sich in unmittelbarer Nähe der Messbox ein Schaltschrank des Autobahnbetreibers ASFINAG welcher 230V Versorgungsspannung zur Verfügung stellt. Dieser konnte für den hier vorgesehenen Anschluss genutzt werden.

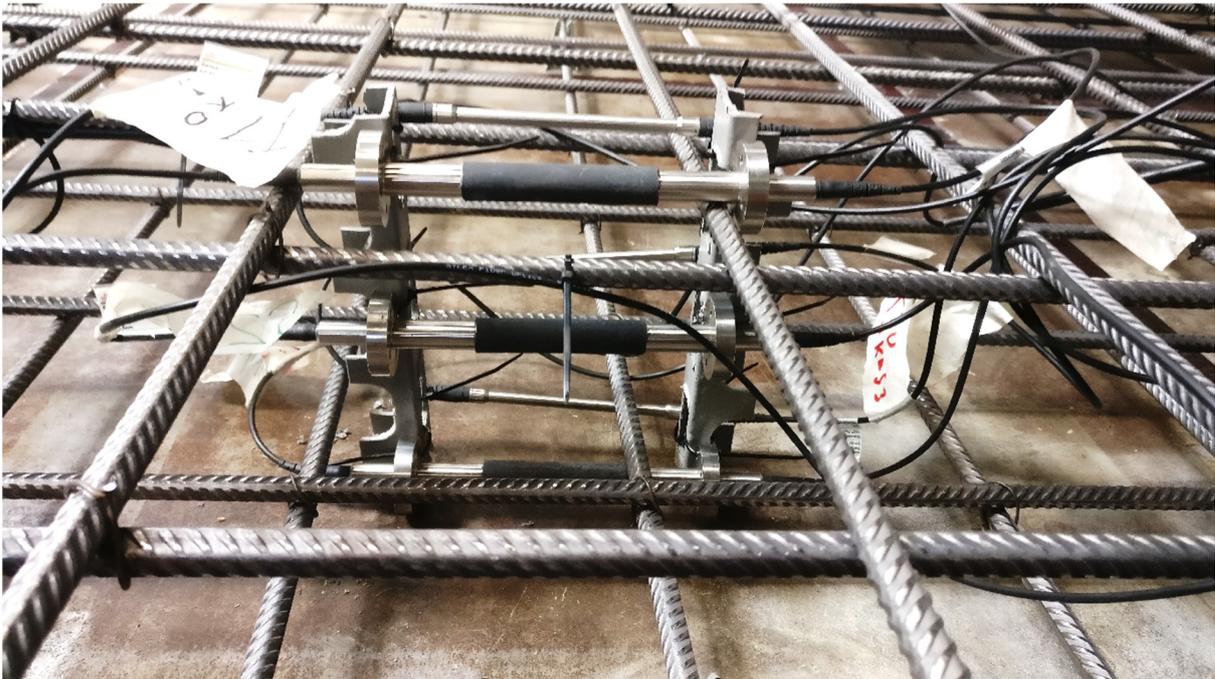
Abbildung 149: Positionierte Sensoren (drei Dehnungs- sowie drei Temperatursensoren) unmittelbar vor dem Betonieren.

abschnittsweise zerstört werden können. Beim Einbau der Sensorik ins Fertigteil war kein Ausfall zu beklagen. Es wurde allerdings ein Kabel des runden Fertigteils gequetscht. Dies führte allerdings nicht zu einem Datenverlust da die Sensorketten redundant an beiden Enden mit einer Kopplung angefertigt waren, und daher die Möglichkeit bestand die Daten der Sensoren hinter dem beschädigten Kabel über die Gegenseite auszulesen.

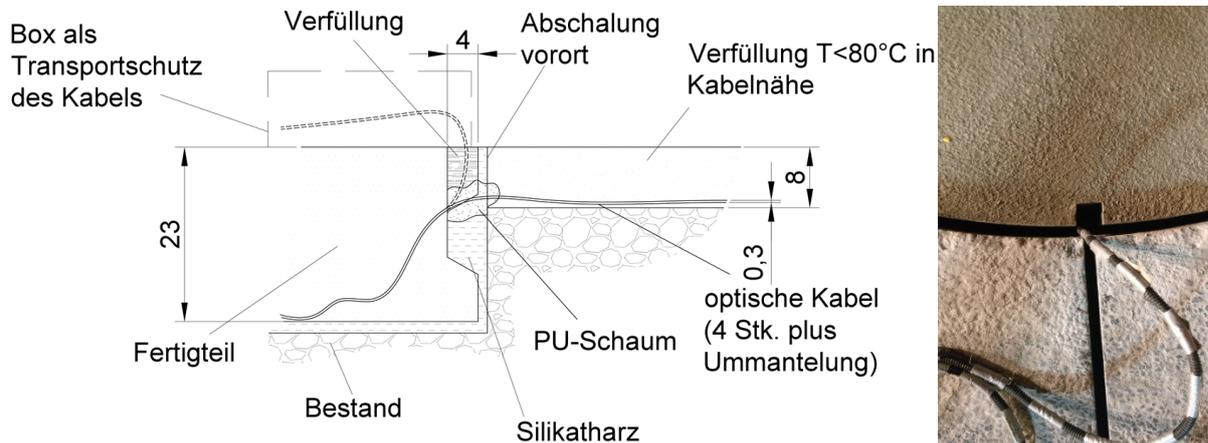
Abbildung 150: Detail der Kabelausleitung aus dem Fertigteil (rund und rechteckig) im eingebauten Fertigteil, gestrichelt ist die Kabelposition beim Transport dargestellt (links). Foto der Einbaustelle vor dem Verfüllen (rechts).

Kritischer stellte sich der Platteneinbau der instrumentierten Platten dar. Es musste zu jedem Zeitpunkt des Einbaus beachtet werden, eine mechanische Beschädigung des Kabels zu vermeiden. So sollte das Kabel nicht in Radien kleiner 3 cm geführt werden. Zudem wird das Kabel bei Temperaturen größer 80°C irreparabel zerstört. Da das Silikatharz beim Einbau jedoch Temperaturen von bis zu 110°C erreichen kann, musste darauf geachtet werden, dass Kabel und Harz nicht in Kontakt kommen. Um zu verhindern, dass das Kabel direkt auf der Schalung aufliegt wurde dieses an der Bewehrung in kurzen Abständen mit Kabelbindern befestigt. Bei der Ausleitung aus dem Fertigteil wurde das Kabel mit PU-Schaum geschützt (Abbildung 150 links). Durch die Fahrbahn bis zum Bankett wurde das Kabel dann in einem 1 cm breiten Schnitt geführt, welcher mit zwei Lagen Fugenband und heißer Bitumendichtmasse geschlossen wurde. Bei den runden Fertigteilen konnte die Ausleitung im Bereich der Betondecke innerhalb der Querfuge erfolgen, so dass keine weitere Öffnung in der Betonoberfläche geschaffen werden musste. Zum zusätzlichen Schutz und um Mindestradien nicht zu unterschreiten, wurde das Kabel zusätzlich noch in einem PVC-

Schlauch geführt (Abbildung 150 rechts). Diese fordernde Aufgabe konnte nur durch das gute Zusammenwirken aller Projektpartner erfolgreich umgesetzt werden. Die Messung konnte unmittelbar nach dem Einsetzen der Platten, noch vor dem Vergießen mit Silikat Harz, erfolgreich gestartet werden.

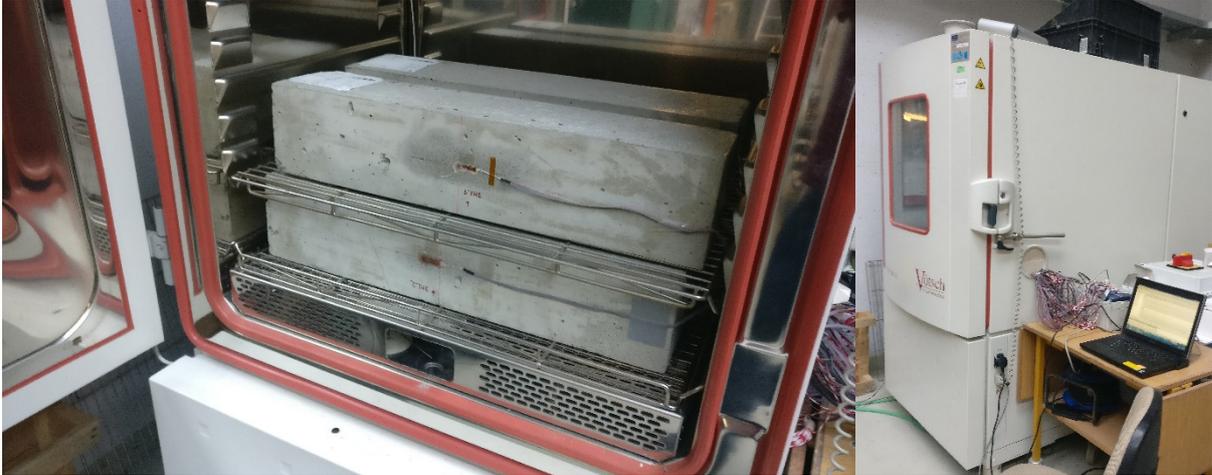
Abbildung 153: Klimakammer mit Betonproben zur Bestimmung des Temperaturexpansionskoeffizienten

dieser Temperatur definieren zu können, weshalb der Ausdehnungskoeffizient bis 30°C bestimmt wurde.

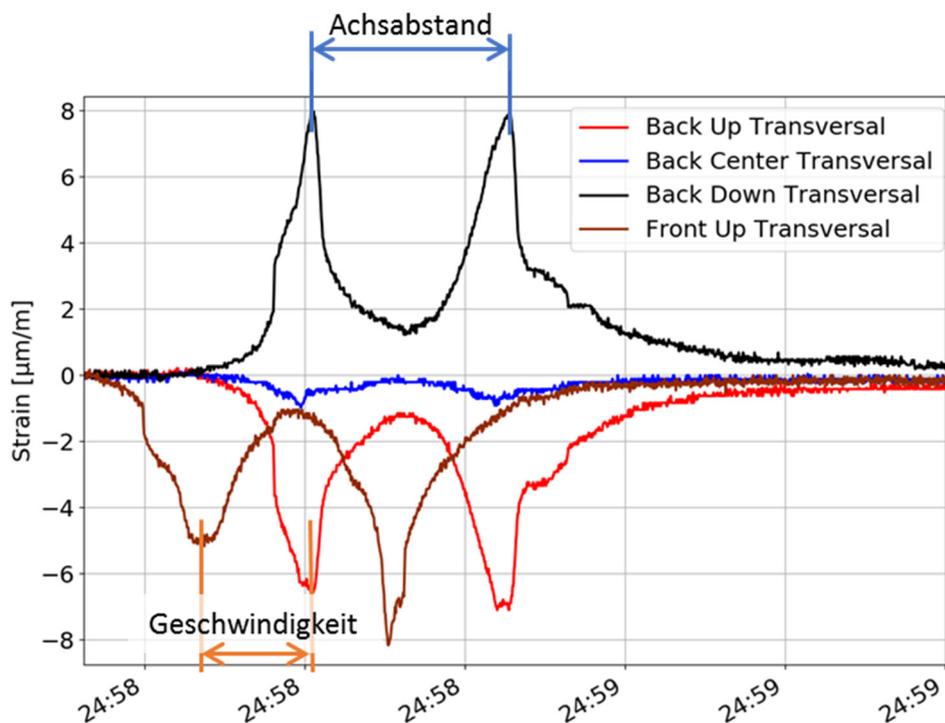
Abbildung 160: Gemessene Dehnung in Querrichtung in Abhängigkeit der Zeit bei der Überfahrt des RoadSTAR. Achsabstands- und Geschwindigkeitsbestimmung aus Messdaten.

Es wurden dazu die Aufzeichnungen der Überfahrt des RoadSTAR Messfahrzeugs im Detail betrachtet. Aus den gemessenen Dehnungs-Zeit-Diagrammen der Einzelüberfahrten in Abbildung 160 und Abbildung 161 lässt sich über die bekannte Kenntnis des Abstandes der Sensoren in Querrichtung (vorne und hinten im Fertigteil) eine Überfahrtsgeschwindigkeit von 58 km/h zurück rechnen. Diese stimmt mit der tatsächlich im Messfahrzeug gemessenen Geschwindigkeit von 57,25 km/h sehr gut überein. Mit dieser Information kann auch der Abstand der beiden Radachsen von 3,9 m (Messung) bzw. 4,2 m (tatsächlich) verifiziert werden. Vergleicht man die Dehnungen an unterschiedlichen Querpositionen, zeigt sich, dass die Überfahrt nicht zentral, sondern eher auf der linken Seite des Fertigteils stattgefunden hat. Dies ist übrigens auch anhand der Oberflächenscans erkennbar (Abbildung 141). Die gezeigten Dehnungen werden durch eine Belastung der Vorderachse von etwa 5,5 t und der Hinterachse von rund 7,4 t erreicht.

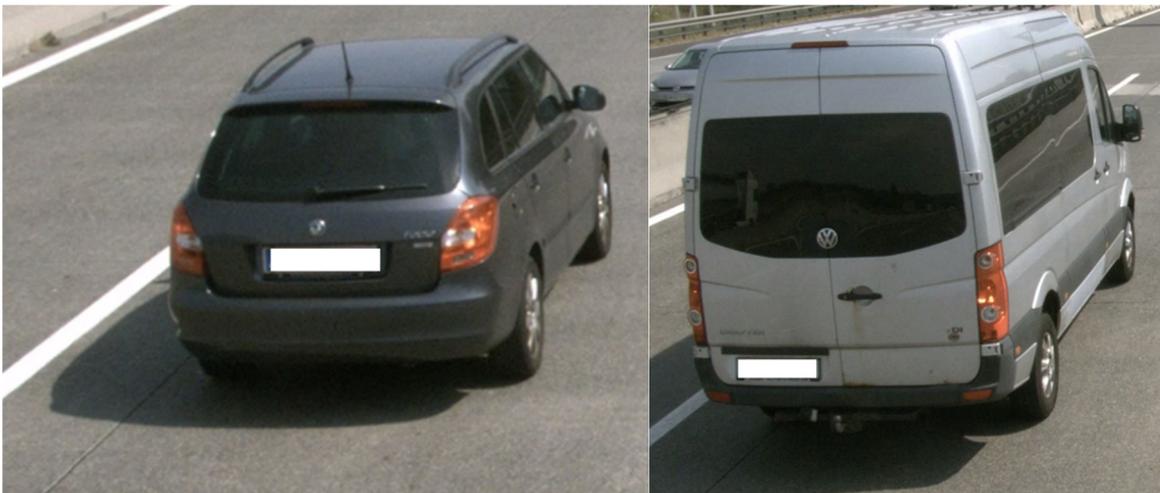
Abbildung 162: Dokumentierte Überfahrt eines PKWs mit ca. 1,1 t Leergewicht (links) und eines Kleintransporters mit ca. 2,2 t Leergewicht (rechts).

Da bei Messfahrten des RoadSTAR auch die Umgebung permanent mit fünf Kameras ab fotografiert wird, wurde die Überfahrt der vor dem Fahrzeug fahrenden PKW's dokumentiert. Bei dieser Überfahrt wurde eine minimale Dehnungsänderung von etwa $0,4 \mu\text{m}/\text{mm}$ bei einer Umgebungstemperatur von über 30°C registriert. Das genaue Gewicht des Fahrzeugs ist nicht bekannt, allerdings liegt das Leergewicht bei ca. 1,1 t (Abbildung 162 und Abbildung 163 (links)). Diese Achslast stellt bei gegebener Umgebungstemperatur in etwa das minimale detektierbare Gewicht dar. Im Vergleich dazu verursachte ein Kleintransporter mit einem Leergewicht von ca. 2,2 t, welcher das Fertigteil wenige Sekunden später passierte, eine um ein Vielfaches ($1,5 \mu\text{m}/\text{mm}$) größere Dehnung (Abbildung 162 und Abbildung 163 (rechts)).

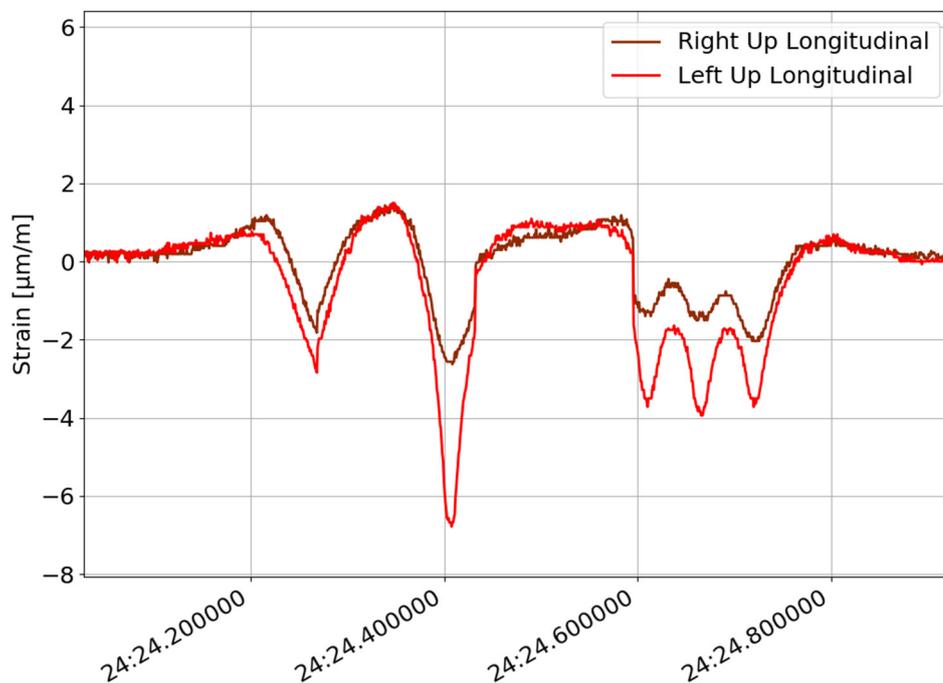
Abbildung 164: Überfahrt eines Sattelschleppers mit fünf Achsen.

schließen, dass die Lage des Rades zum Sensor einen großen Einfluss hat. Es ist auf Basis diskreter Sensoren nicht möglich, die genaue Reifenposition in Bezug auf den Sensor zu identifizieren. Fährt ein Rad direkt über den Sensor, hat auch die Aufstandsfläche des Reifens einen Einfluss, die nicht genau bekannt ist. In Abbildung 165 ist ein Sattelschlepper zu sehen, der wahrscheinlich von der Autobahn abfährt. Hier zeigte der Dehnungssensor in der linken Fertigteilstseite einen starken Ausschlag, während der Sensor auf der rechten Seite kaum bzw. nur minimale Dehnungen aufzeichnet. Auf Basis der gegebenen Messdaten scheint eine Bestimmung der Achslasten unter Verwendung von FE- Berechnungen mit einer Genauigkeit von ca. $\pm 30\%$ als möglich.

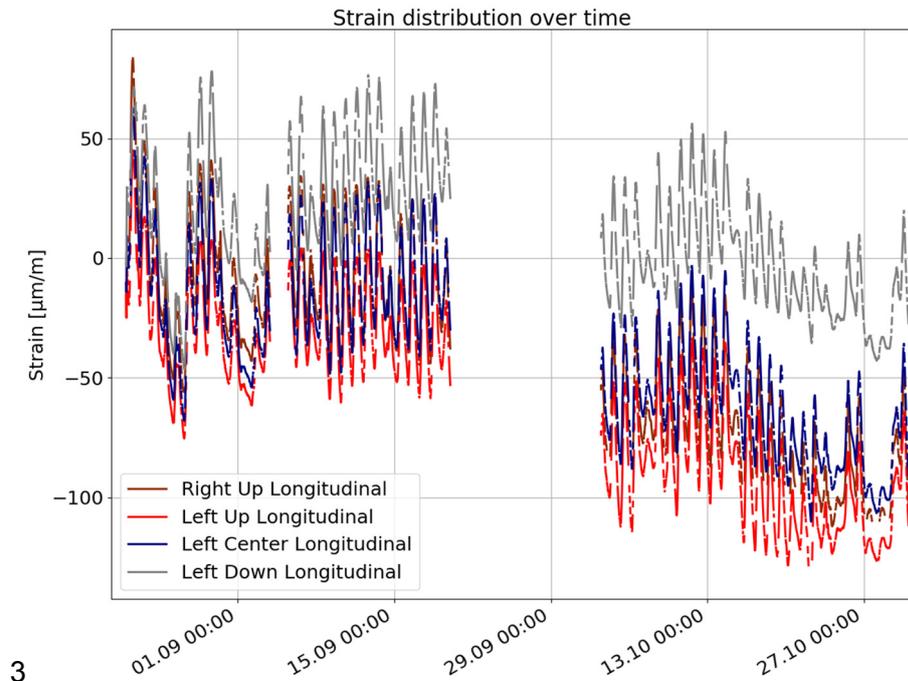
Abbildung 166: Darstellung der Dehnungen ohne Verkehrsbelastung in Längsrichtung des rechteckigen Fertigteils über den gesamten Auswertungszeitraum

Unterbrechung vom 19. September 2018 bis 2. Oktober 2018 auf. Diese konnte behoben werden, so dass die Anlage zum gegenwärtigen Zeitpunkt wieder stabil läuft. Auch bei der runden Platten sind kurze Unterbrechungen von einigen Tagen aufgetreten, deren Ursachen jedoch nun ebenfalls beseitigt wurden.
