BENCHMARK

Beurteilung der Effizienz derzeit eingesetzter Absicherungsmaßnahmen von Tunnelnischen und -portalen beim PKW-Anprall

Graz, November 2019

Ernst Tomasch*, Simon Franz Heindl*, Anton Hinterkircher*, Gregor Gstrein*,
Alexander Hödl*, Hermann Steffan*, Ulrich Schneckenreither**

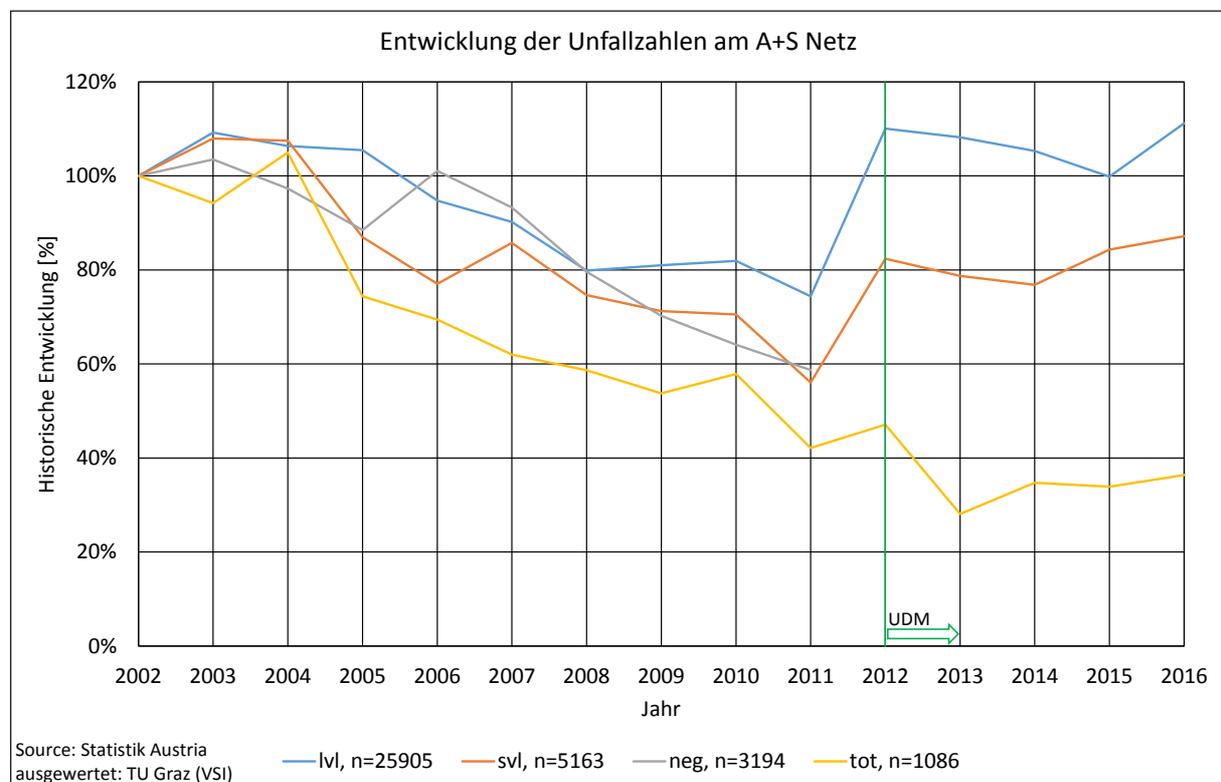
Wie die Entwicklung der Unfallzahlen zeigt, nehmen die Verkehrsunfälle stetig ab (Abbildung 1). Seit 2002 haben sich die tödlichen Verkehrsunfälle am ASFINAG Netz um nahezu 2/3 reduziert, wobei in den letzten fünf Jahren eher eine Stagnierung festzustellen ist; mit einer leicht steigenden Tendenz an Verkehrsunfällen in den letzten vier Jahren. Mit Einführung des Unfalldatenmanagements (UDM) 2012 erfolgte eine Umstellung der Unfalldatenerhebung. Aufgrund der geänderten Erhebungsmethode und eines erweiterten beziehungsweise geänderten Merkmalskatalogs ist ein direkter Vergleich der Ergebnisse bis 2011 mit jenen ab 2012 nicht zulässig.

Abbildung 1: Historische Entwicklung der Unfallzahlen seit 2002

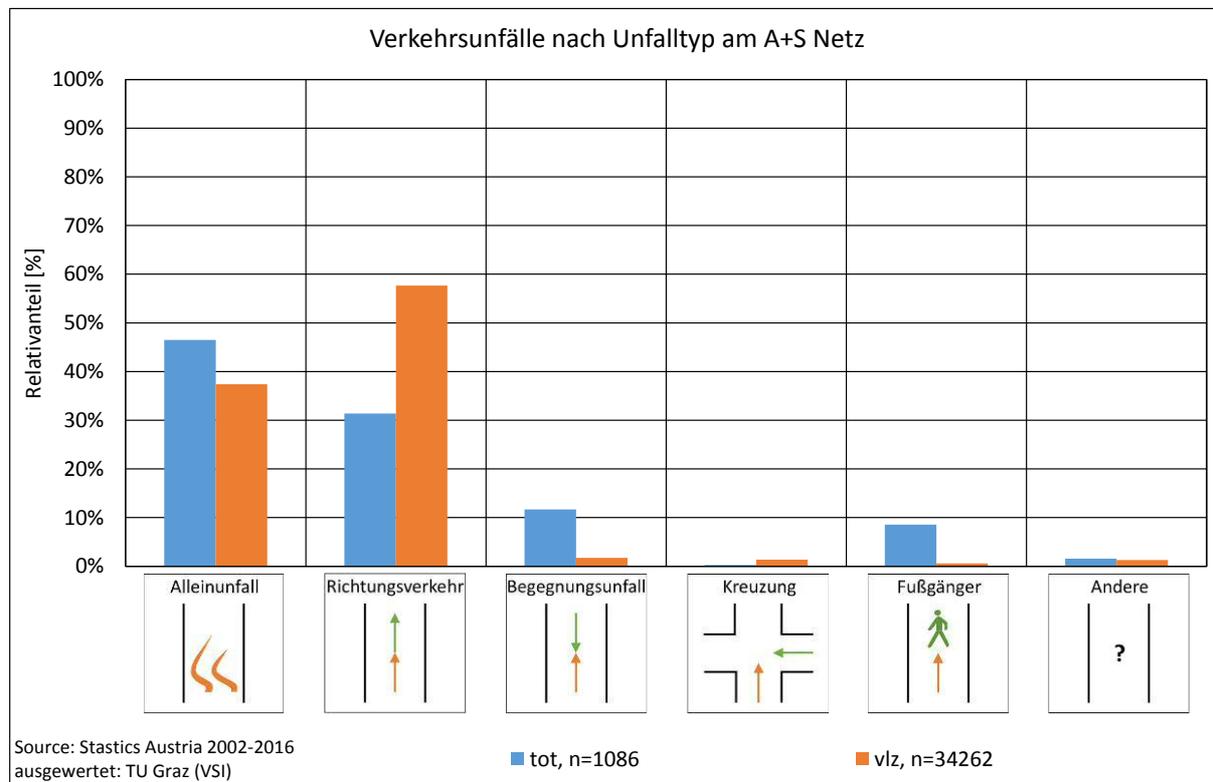
Abbildung 2: Verkehrsunfälle nach Unfalltype am gesamten A+S Netz

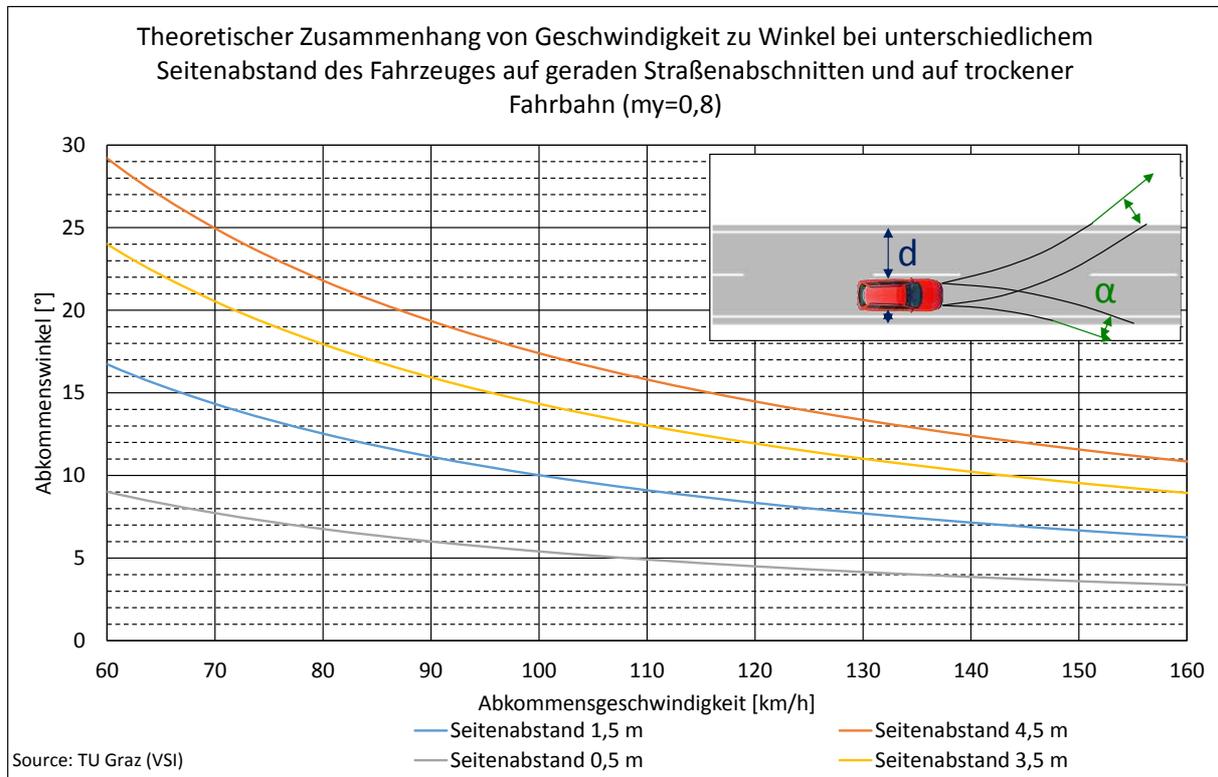
1,5 m bzw. 4,5 m zur Fahrbahnseite angenommen. Entsprechend kleinere Winkel stellen sich ein, sofern das Fahrzeug einen geringeren seitlichen Abstand einhält.

Abbildung 5: Theoretischer Zusammenhang von Geschwindigkeit zu Winkel bei unterschiedlichem Seitenabstand des Fahrzeuges auf geraden Straßenabschnitten und auf trockener Fahrbahn ($\mu=0,8$)

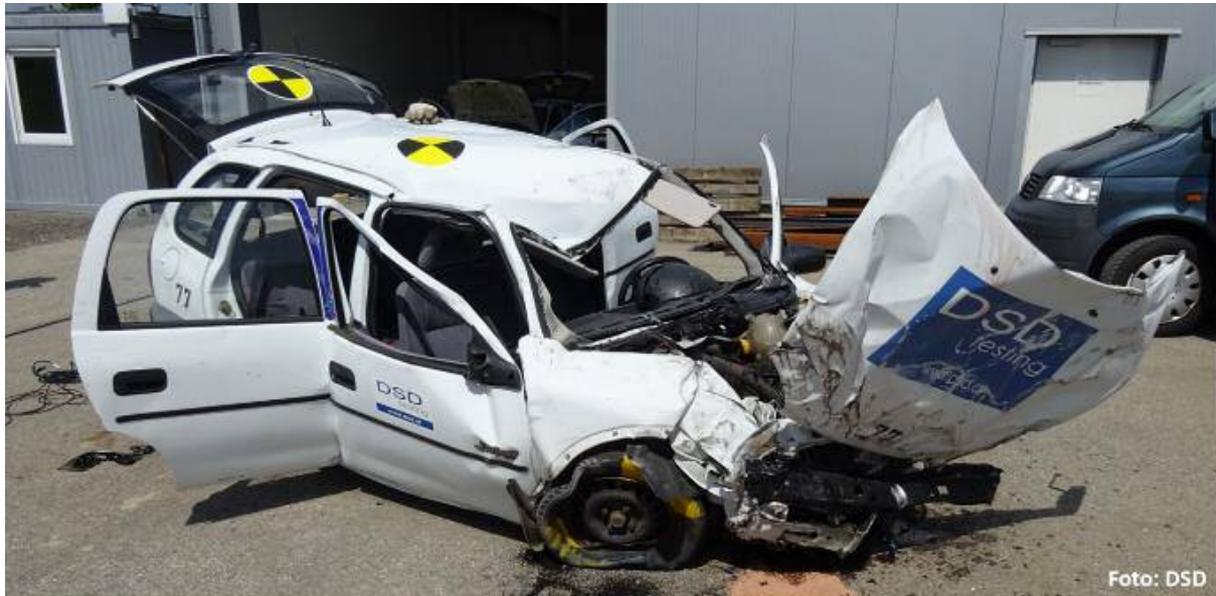
Abbildung 20 zeigt ein Beispiel für ein Fahrzeug mit starker Deformation der A-Säule nach einem Anprall. Für eine positive Bewertung in der Nutzwertanalyse darf keine Deformation an der Fahrgastzelle feststellbar sein.

Abbildung 20: Massive Deformation der Fahrgastzelle nach einem Anprall

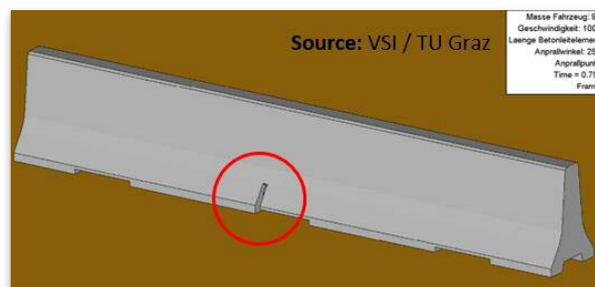
- Bruch der Absicherungsmaßnahme: Ein Bruch der Absicherungsmaßnahme durch den Anprall kann dazu führen, dass keine bzw. nicht die volle Schutzwirkung erreicht wird. Es kann somit zu keinem definierten Energieabbau bzw. keiner definierten Ableitung des Fahrzeugs kommen. Im Falle eines Betonleitelements als Absicherungsmaßnahme kann ein Bruch auch in der FE-Simulation realistisch dargestellt werden. Die verwendeten Simulationsmodelle ermöglichen die Nachstellung einer Materialschädigung und können so ein Versagen des Materials abbilden. Hierbei kann bewertet werden, ob es punktuell zu Überlastungen des Materials gekommen ist. Abbildung 25 zeigt das Ergebnis einer FE-Simulation mit punktuelltem Materialversagen an der stoßabgewandten Seite. Tritt dieser Fall ein, wird mit der Schulnote 5 bewertet.

Abbildung 25: Bruch der Absicherungsmaßnahme (FE-Simulation)

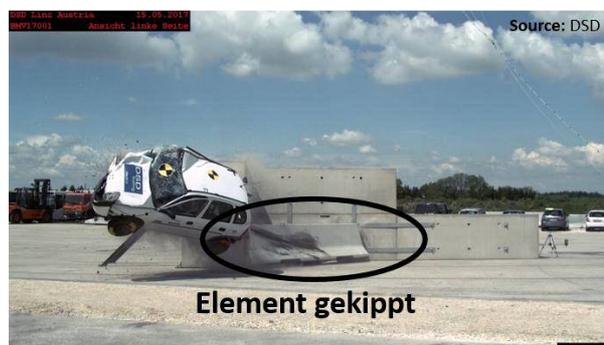
Abbildung 26: Kippen einer Absicherungsmaßnahme zufolge einer Kollision

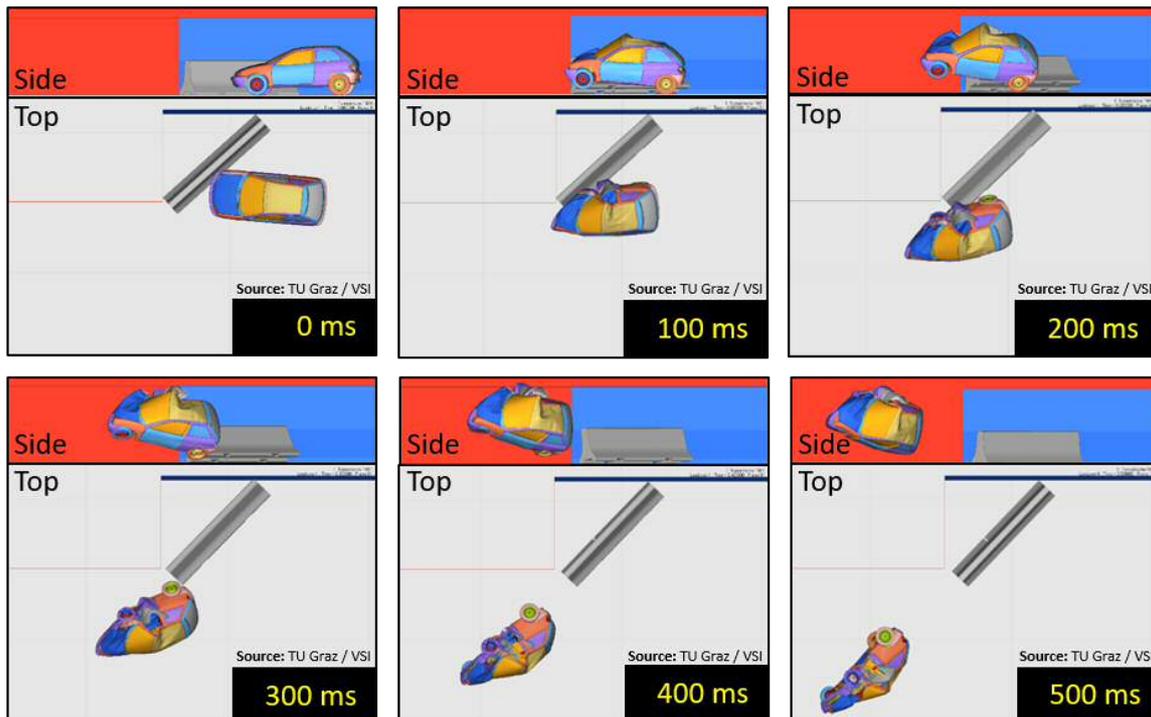
Exemplarisch für eine Anprallsimulation an ein 4 m-Betonleitwandelement wird der Ablauf der Fahrzeugbewegung für einen Anprallwinkel von 47° in Abbildung 27 dargestellt. Hierbei zeigt sich, dass das Fahrzeug nach dem Erstkontakt entlang des FRS abgleitet und um die Längsachse rollt. Es wird ein maximaler Luftstand von ca. 2,3 m an der Fahrzeugoberseite erreicht. Die Tunnel-Pannenbuchtenwand bzw. -kante wird vom Fahrzeug nicht berührt. Das Betonelement weist in diesem Fall an einer Stelle eine Schädigung auf.

Abbildung 27: Simulationsergebnis Tunnel-Pannenbucht (TB11, Betonelement 4m)

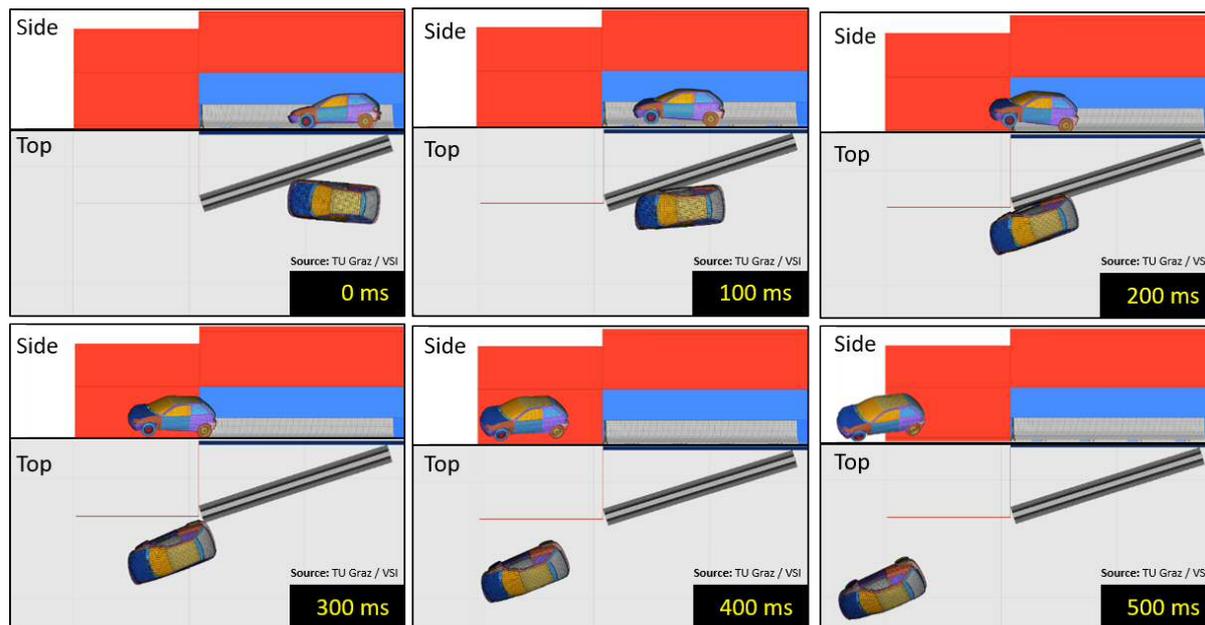
Exemplarisch für eine Anprallsimulation an ein 8 m-Betonleitwandelement wird der Ablauf der Fahrzeugbewegung für einen Anprallwinkel von 23° in Abbildung 28 dargestellt. Das Fahrzeug rollt im Gegensatz zum 4 m-Betonwandelement nicht um die Längsachse, hebt aber ebenfalls durch den Anprall ab. Der maximale Luftstand an der Fahrzeugoberseite beträgt ca. 2 m. Es kommt zu keinem Kontakt mit der Tunnel-Pannenbuchtenwand bzw. -kante. Das Betonelement weist keine Schädigungen auf.

Abbildung 28: Simulationsergebnis Tunnel-Pannenbucht (TB11, Betonelement 8m)

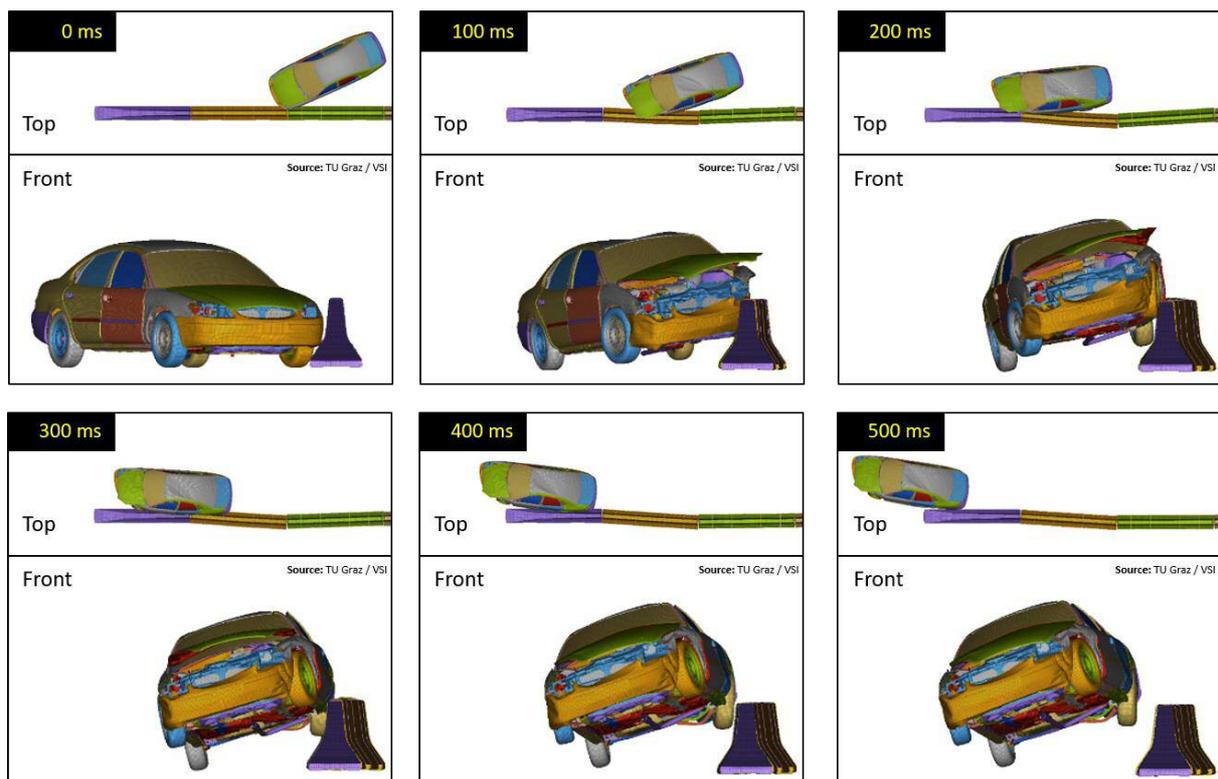
Das Fahrzeug hebt ab und gleitet entlang des FRS. Vor Erreichen des letzten Betonleitwandelementes, welches als Absenkung ausgeführt ist, bewegt sich das Fahrzeug bereits wieder parallel zum FRS und wird anschließend wieder in Richtung Fahrbahn geleitet. Es kommt daher zu keinem Übertreten der Betonleitwände durch das Fahrzeug. In der dargestellten Situation in Abbildung 30 konnte ein Anprall des Fahrzeuges an das Tunnelportal verhindert werden. Bei einem Anprallwinkel von 25° ergeben sich ein ASI von 2,89 und ein THIV von 43,3 km/h.

Abbildung 30: Simulationsergebnis Tunnelportal (TB32)

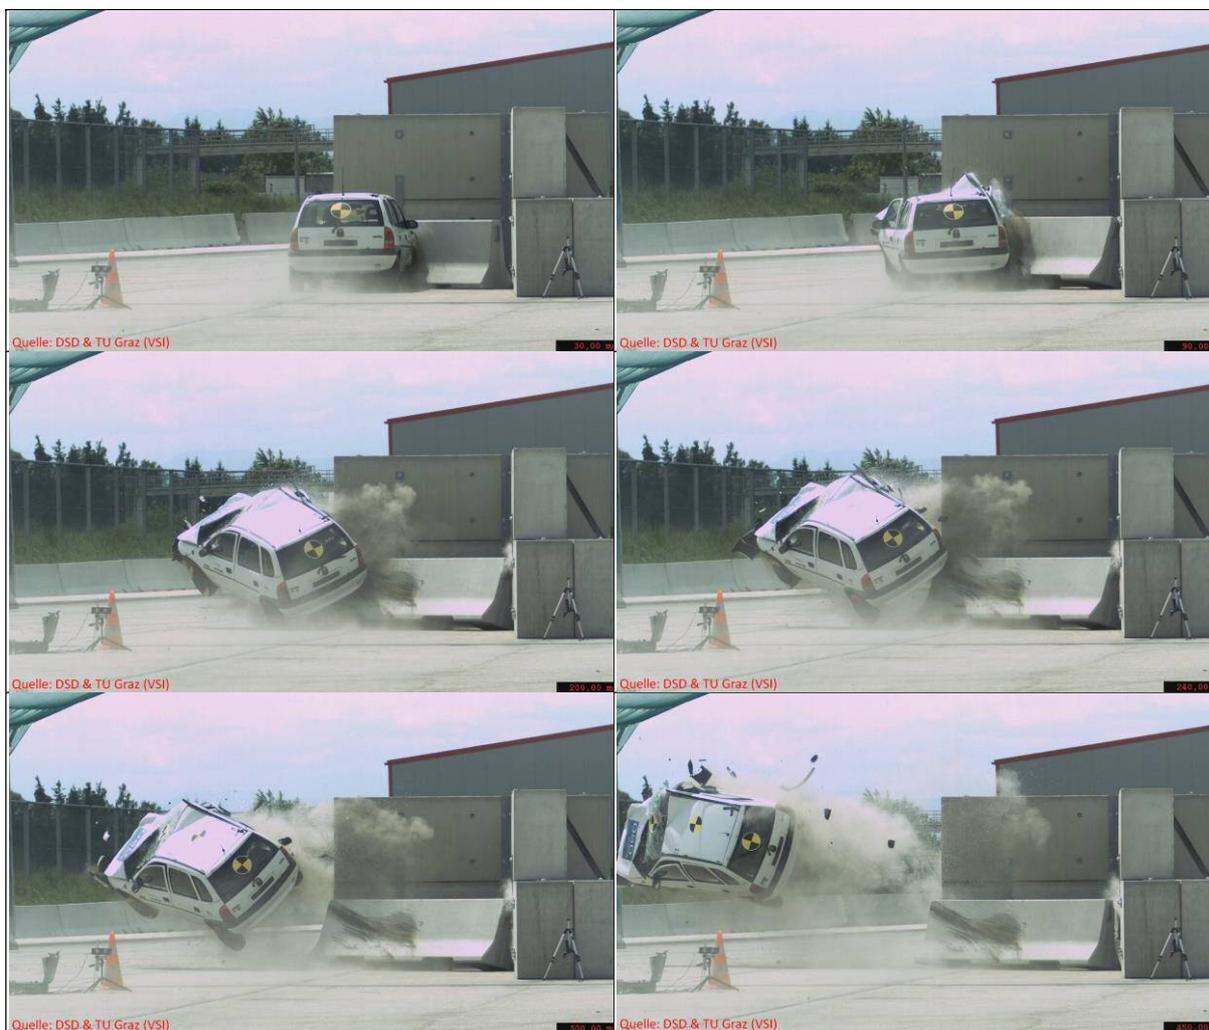
Nach dem Erstkontakt wurde das Fahrzeug in Richtung Fahrerseite und nach oben abgelenkt. Der Prüfling kippte um die Längsachse und stützte sich an der rückwärtigen Betonwand ab. Das Fahrzeug bewegte sich parallel zum Prüfling, hob ab, erreichte eine maximale Flughöhe von ca. 1,4 m und rollte um die Längsachse. Das Fahrzeug durchflog eine Strecke von ca. 14 m, touchierte die Teststreckenbegrenzung und kam hinter dieser auf dem Dach liegend zum Stillstand. Die Fahrzeugkinematik beim Anprall an das 4 m Betonleitwandelement ist in Abbildung 35 als zeitliche Abfolge dargestellt.

Abbildung 35: Fahrzeugkinematik beim Anprall an das Betonleitwandelement 4m

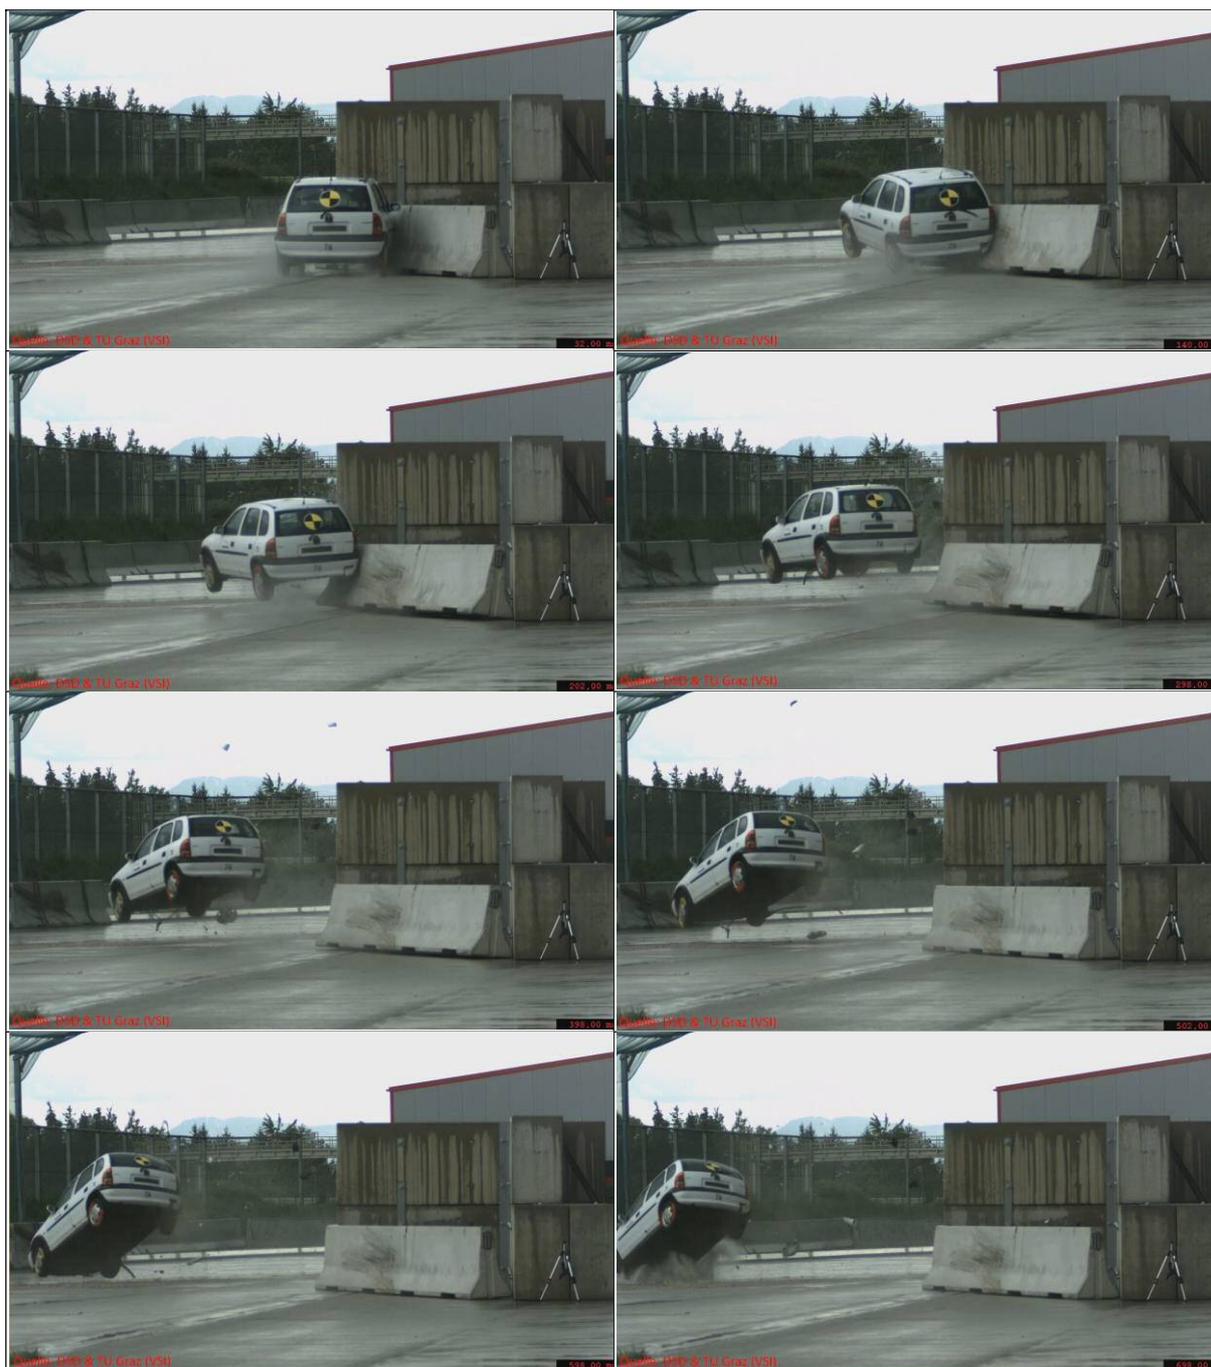
Nach dem Erstkontakt wurde das Fahrzeug in Richtung Fahrerseite und nach oben abgelenkt. Das Fahrzeug bewegte sich parallel zum Prüfling und hob ab. Das Fahrzeug erreichte eine Flughöhe von ca. 0,5 m, wobei das Fahrzeug um die Querachse rotierte und dadurch das Heck eine maximale Höhe von ca. einem Meter erreichte. Insgesamt wurden vom Fahrzeug ca. vier Fahrzeuglängen durchflogen. Danach touchierte das Fahrzeug die Teststreckenbegrenzung und kam zum Stillstand. Die Fahrzeugkinematik beim Anprall an das 8 m Betonleitwandelement ist in Abbildung 36 als zeitliche Abfolge dargestellt.

Abbildung 36: Fahrzeugkinematik beim Anprall an das Betonleitwandelement 8m

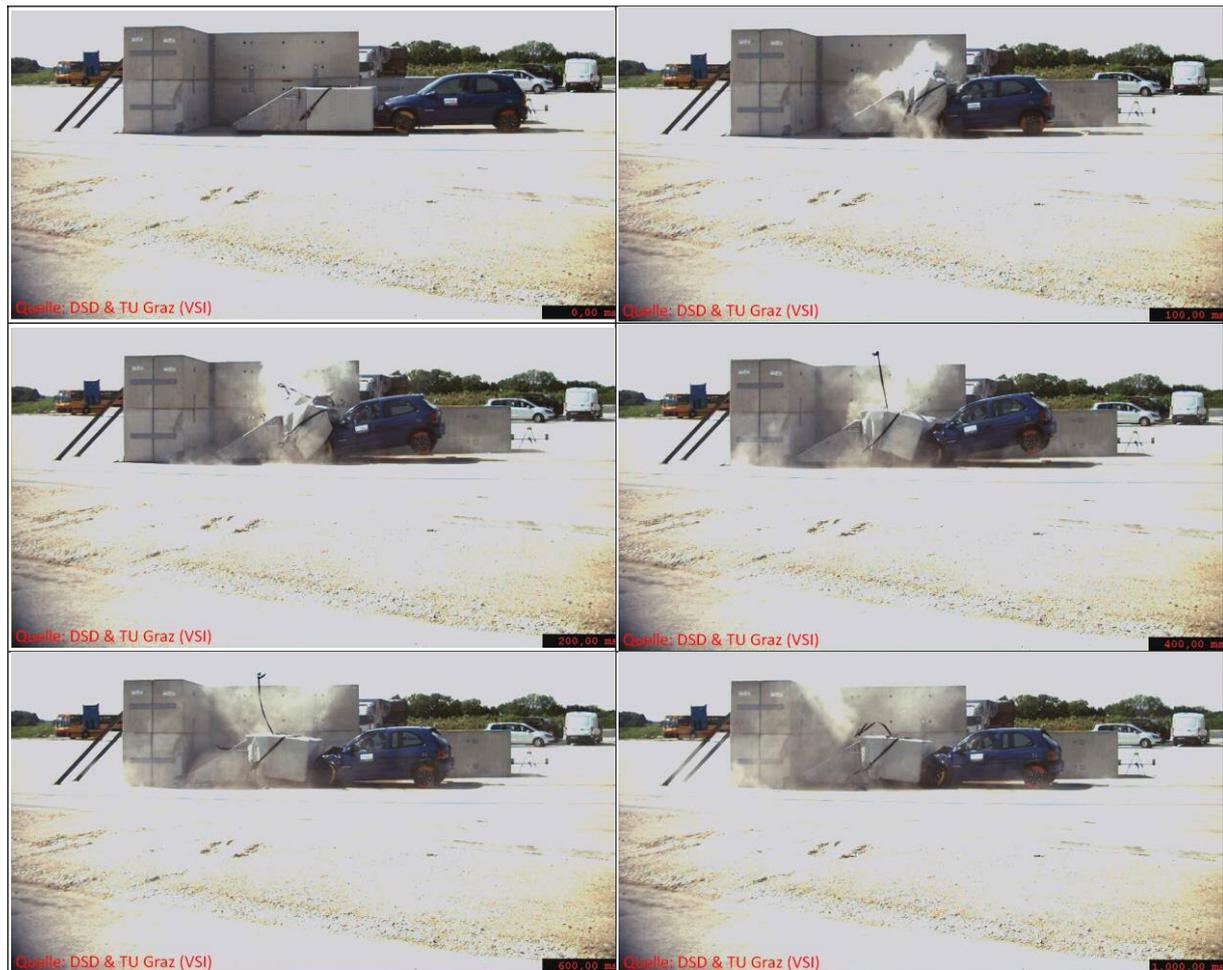
Das Fahrzeug wird bis zur Vorderachse beschädigt, die Vorderräder werden gegen die Radkästen geschoben. Es zeigen sich Verformungen des Dachträgers.

Abbildung 37: Fahrzeugkinematik beim Anprall an den Anpralldämpfer „Alpina F1-50“

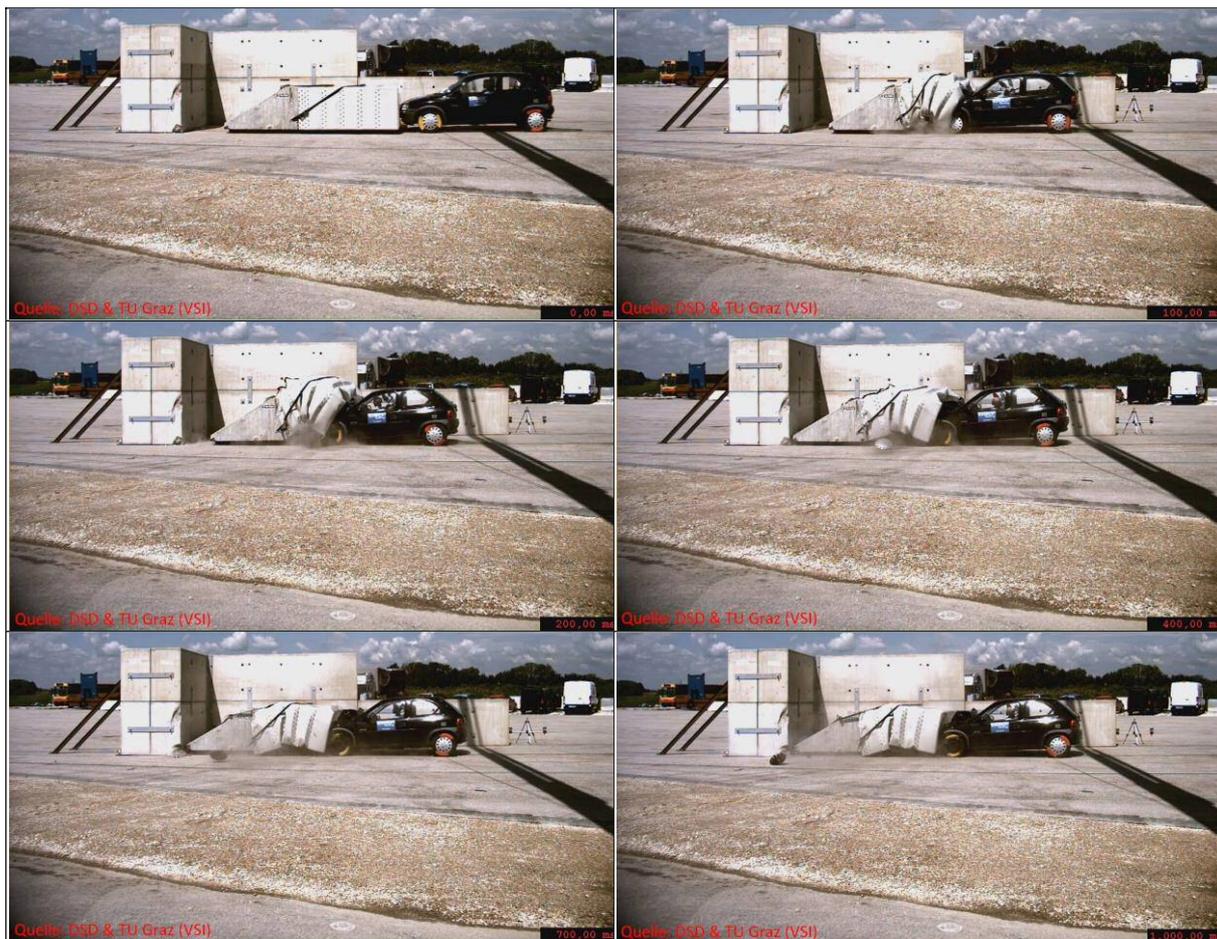
Auch bei diesem Anpralldämpfer wird das Fahrzeug gegen die Fahrtrichtung ca. 0,6 m zurückgeleitet. Das Fahrzeug wird nicht in die Fahrbahn geleitet. Der Betonkeil mit dem Anpralldämpfer wird gegen die Tunnel-Pannenbuchtenstirnseite geschoben. Die Beschädigung des Fahrzeugs reicht bis zur Vorderachse. Es sind keine Intrusionen in die Fahrgastzelle festzustellen. Die Fahrzeugkinematik beim Anprall ist in Abbildung 38 als zeitliche Abfolge dargestellt.

Abbildung 38: Fahrzeugkinematik beim Anprall an den Anpralldämpfer „Alpina Prototyp F1-80“

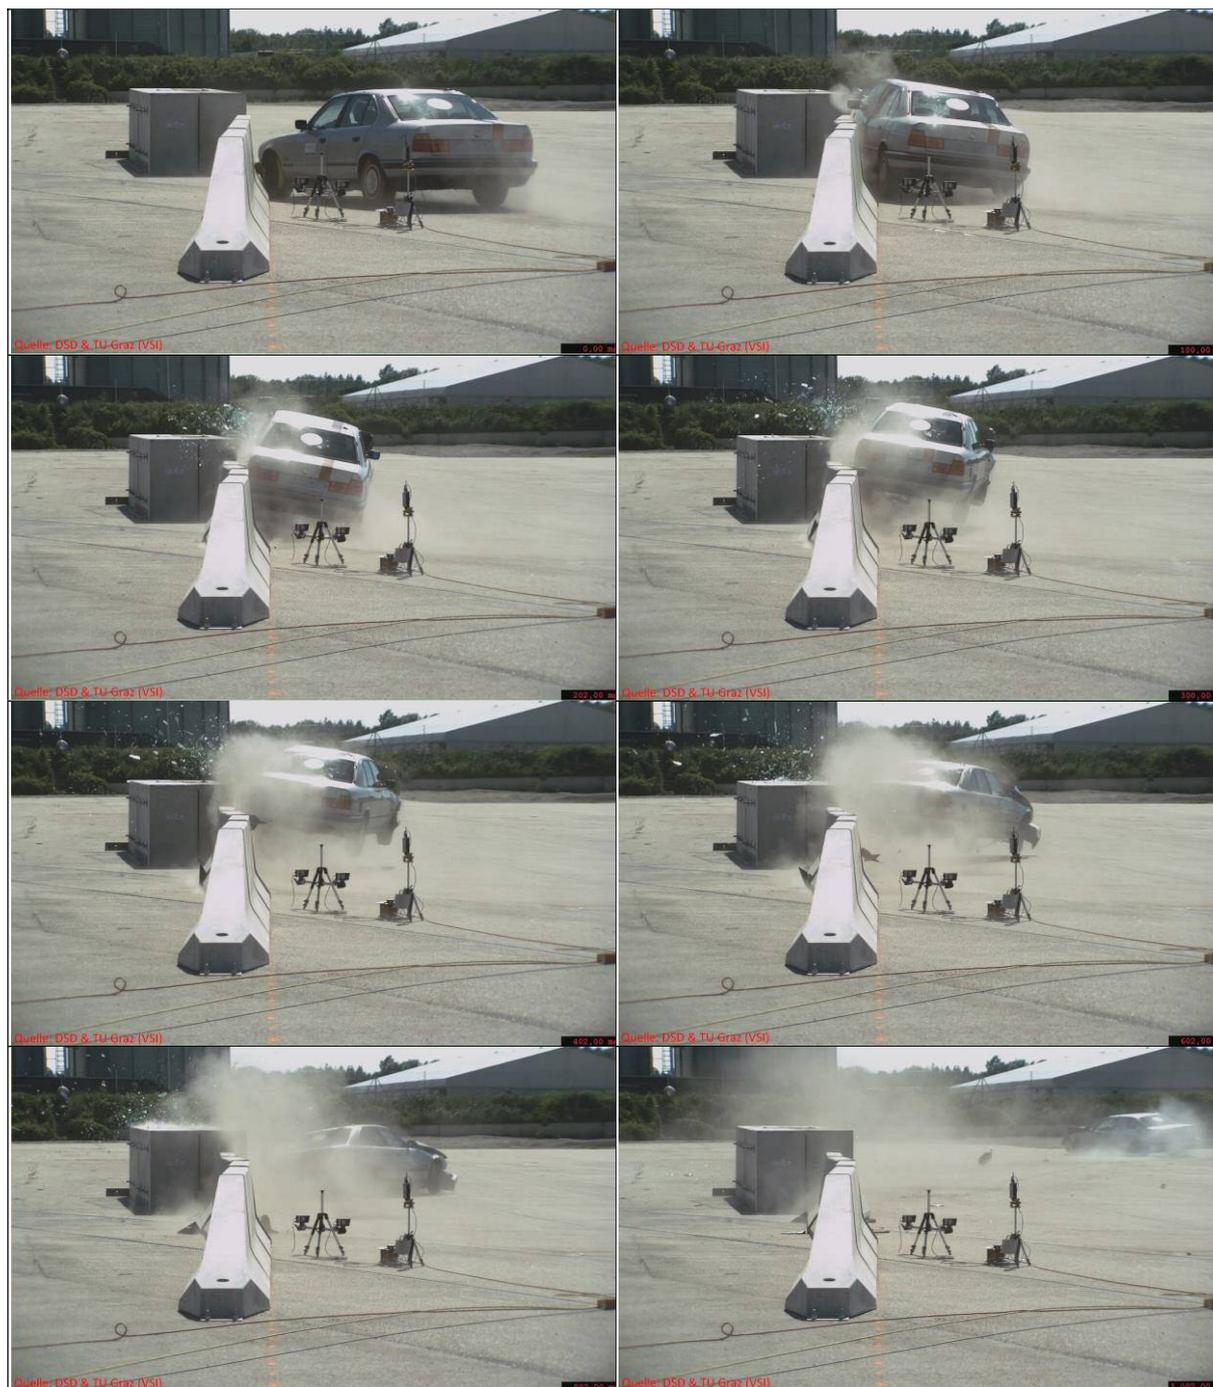
Die Fahrzeugkinematik beim Anprall an die Betonleitwandelemente beim Portal ist in Abbildung 39 als zeitliche Abfolge dargestellt.

Abbildung 39: Fahrzeugkinematik beim Anprall an Betonleitelemente vor einem Tunnelportal

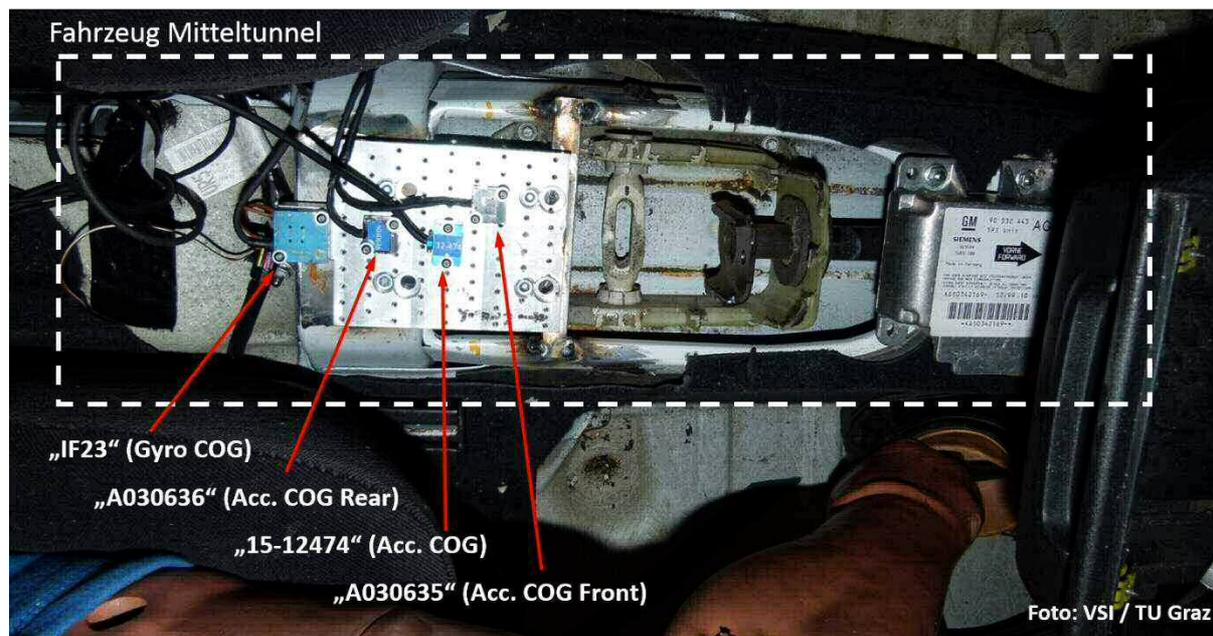
Abbildung 1: Einbausituation der Sensoren im Fahrzeug

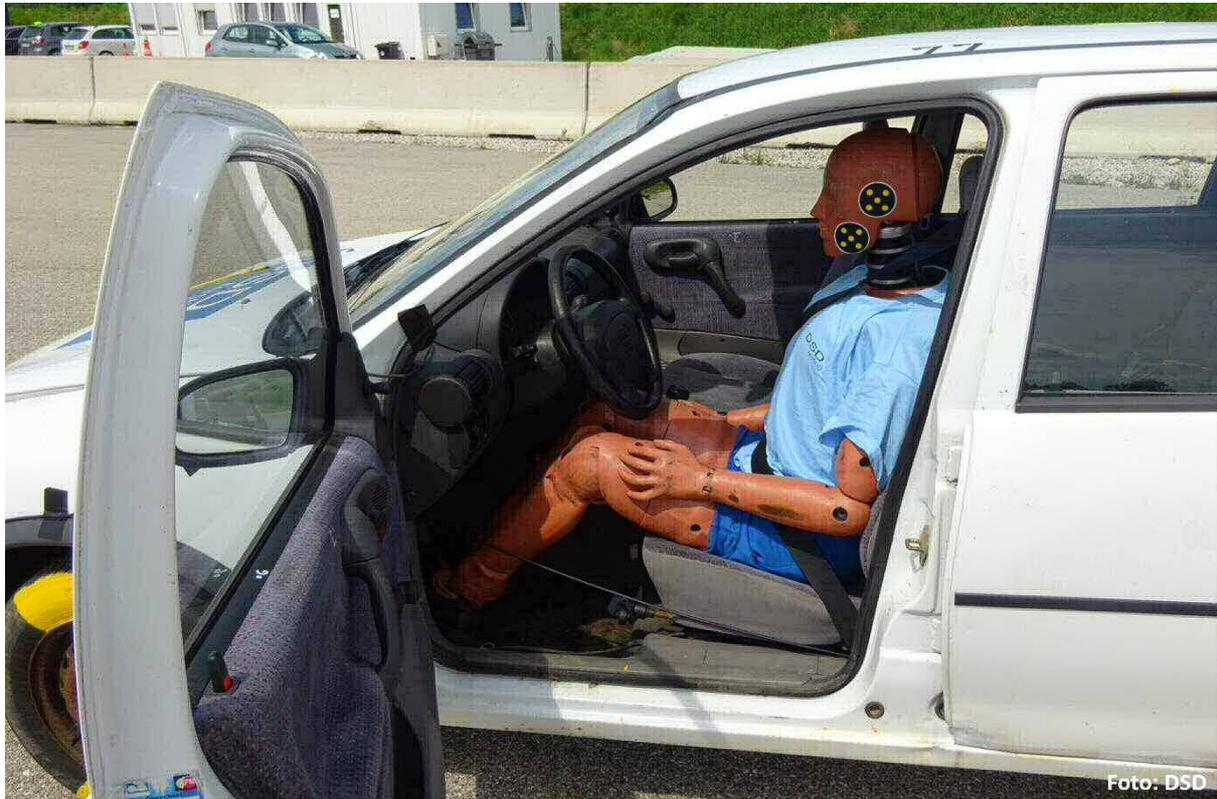
Der Dummy wurde bei allen Tests am Fahrersitz positioniert und der Sicherheitsgurt wurde angelegt. Die Hände des Dummies wurden auf den Oberschenkeln abgelegt. In Abbildung 2 ist die Position des Dummies im Testfahrzeug am Beispiel „BMV17001“ dargestellt.

Abbildung 2: Positionierung des Crashtest-Dummies im Fahrzeug

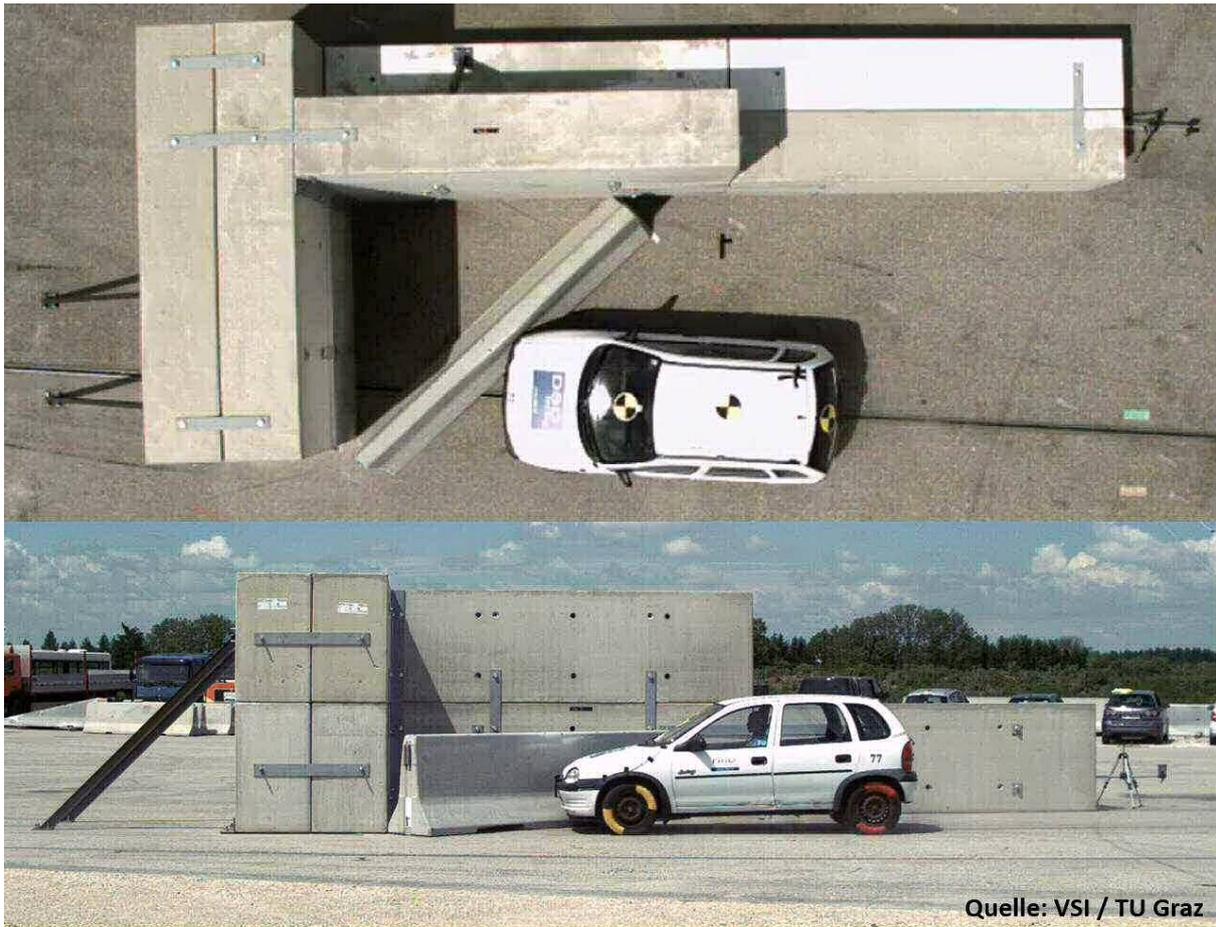
Nach dem Erstkontakt (siehe Abbildung 7) wurde das Fahrzeug in Richtung Fahrerseite und nach oben abgelenkt. Der Prüfling kippte um die Längsachse und stützte sich an der rückwärtigen Betonwand ab. Das Fahrzeug bewegte sich parallel zum Prüfling, hob ab, erreichte eine maximale Flughöhe von ca. 1,4 m und rollte um die Längsachse. Das Fahrzeug durchflog eine Strecke von ca. 14 m, touchierte die Teststreckenbegrenzung und kam hinter dieser auf dem Dach liegend zum Stillstand. Eine Auswertung des Videomaterials ist in Abbildung 8 und Abbildung 9 ersichtlich.

Abbildung 7: Erstkontakt "BMV17001"

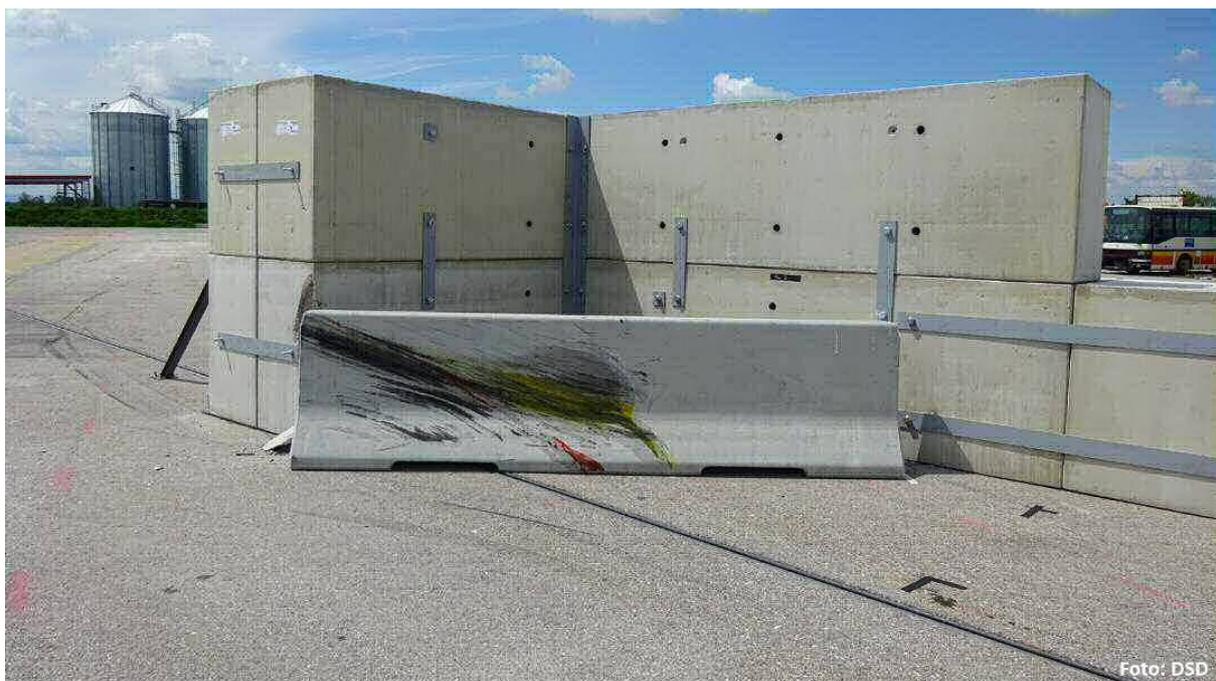
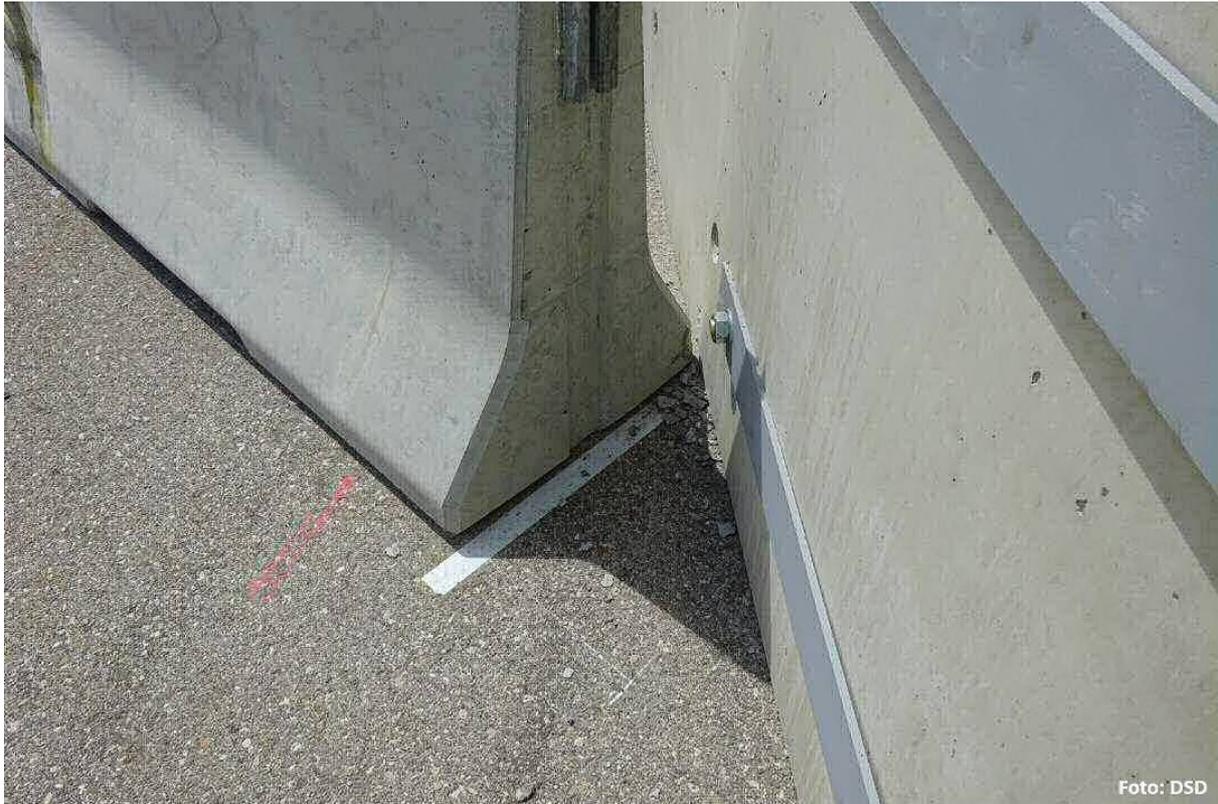
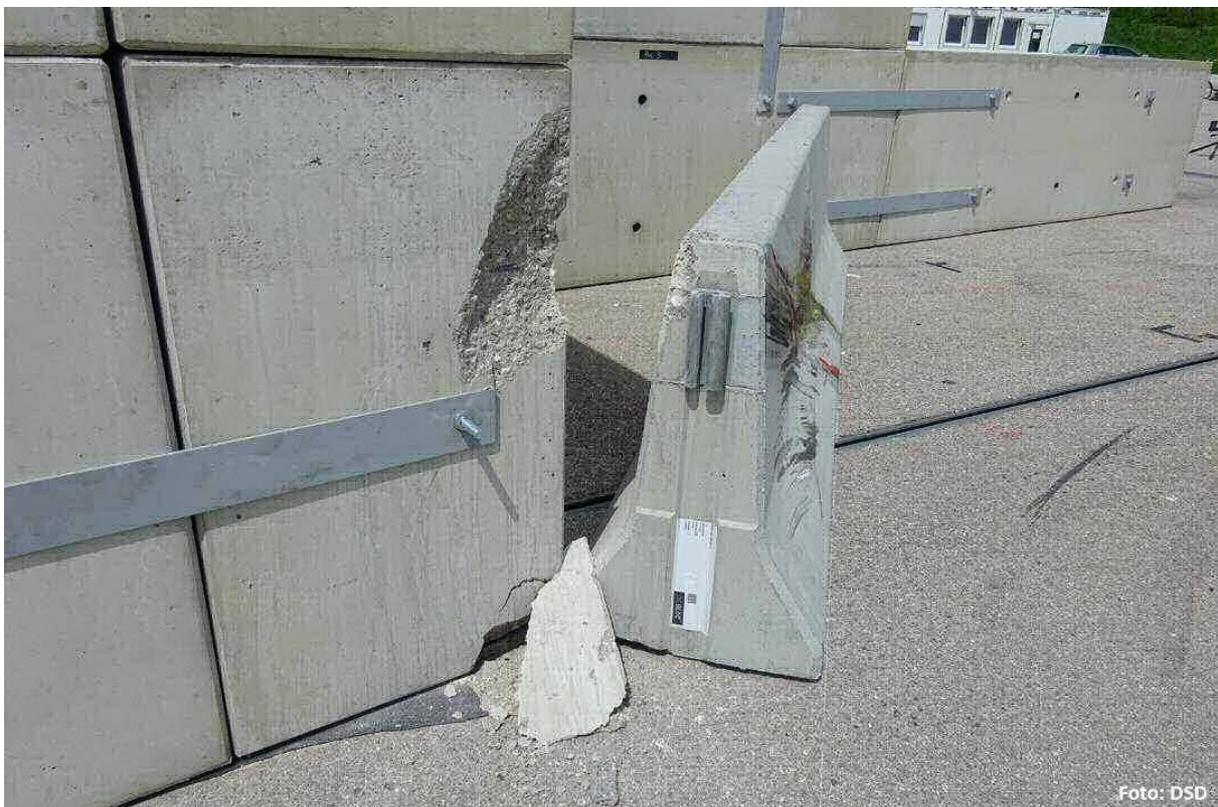
Am Prüfling entstanden an den Kanten, die sich zur massiven Betonwand hin abstützten, leichte Beschädigungen. Die Anprallseite des Prüflings zeigt Schleifspuren. Der Prüfling bzw. Schäden am Prüfling nach dem Test sind in Abbildung 10, Abbildung 11 und Abbildung 12 ersichtlich.

Abbildung 10: Prüfling Überblick "BMV17001"

Abbildung 11: Prüfling Detail 1 "BMV17001"

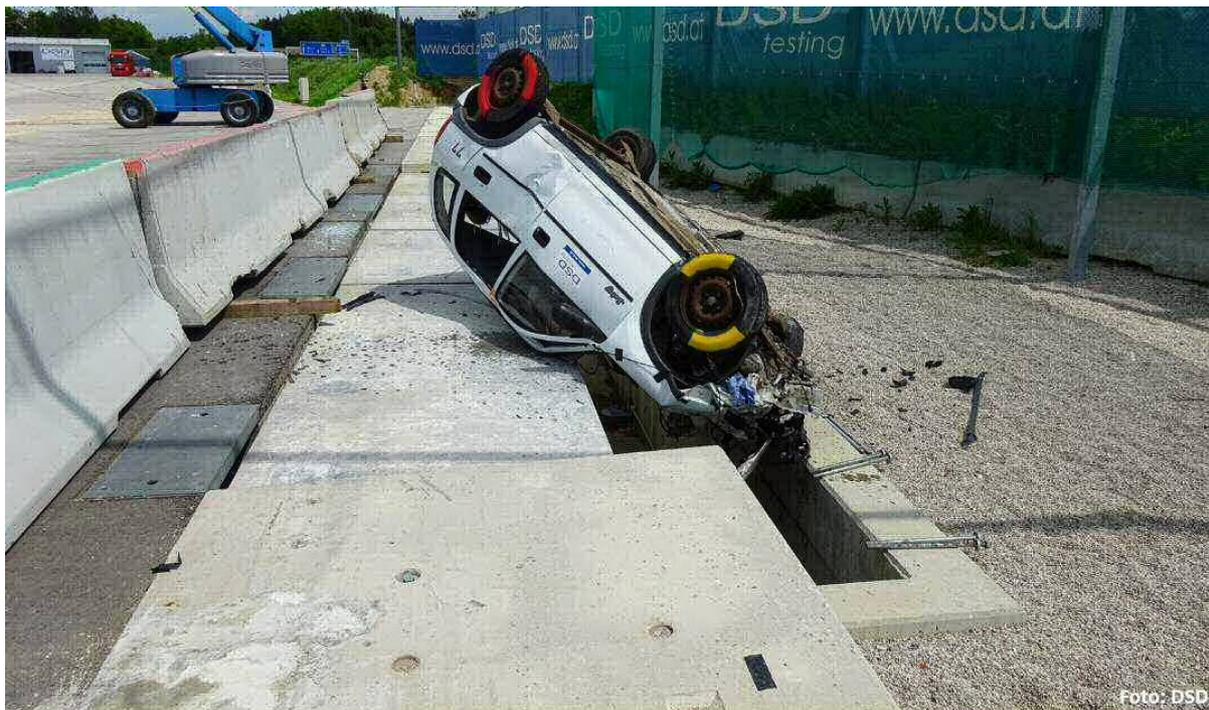
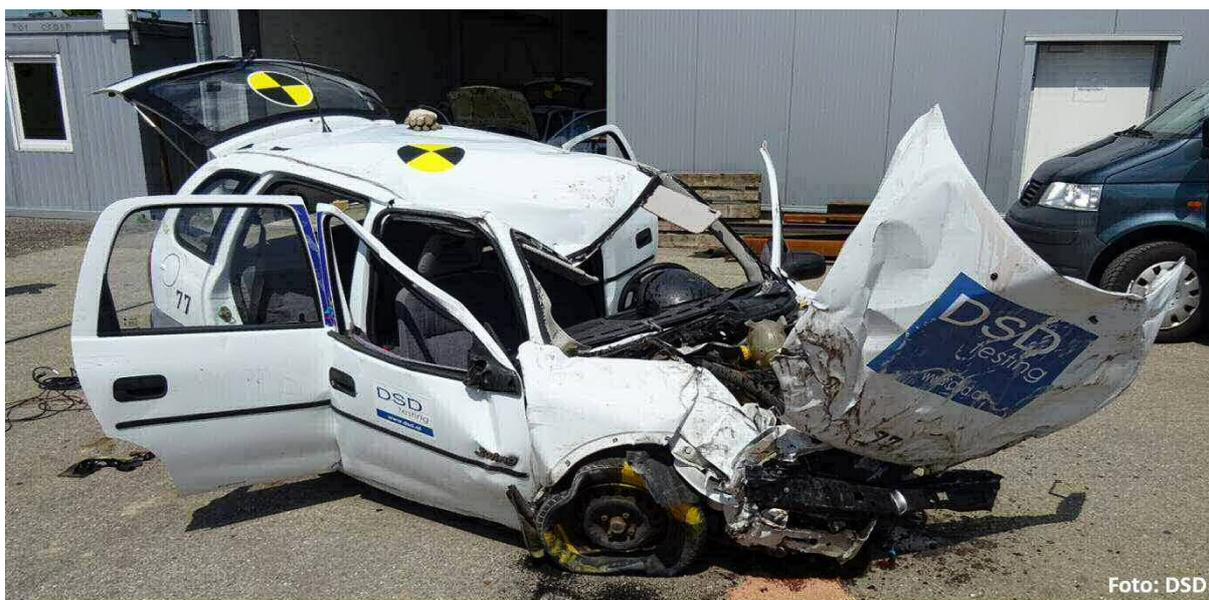
Durch den Anprall am Prüfling wurde die Fahrzeugfront beifahrerseitig deformiert. Motorraum, Radkasten, Radaufhängung und Stoßfänger wurden eingedrückt. Fahrerseitig hat sich der Stoßfänger vom Längsträger gelöst. Die Motorhaube hat sich von der rechten Anbindung gelöst, die Windschutzscheibe ist beschädigt und hat sich teilweise vom Rahmen gelöst. Die A-Säule und Fahrgastzelle beifahrerseitig und das Fahrzeugdach wurden deformiert. Aus dem Video geht nicht klar hervor, ob die A-Säule beim Anprall an den Prüfling oder beim Sekundäranprall (Streckenbegrenzung) knickt. Das Fahrzeug nach dem Test ist in Abbildung 13 und Abbildung 14 ersichtlich.

Abbildung 13: Fahrzeug in Endlage "BMV17001"

Abbildung 14: Beschädigungen am Fahrzeug "BMV17001"
