BENCHMARK

Beurteilung der Effizienz derzeit eingesetzter Absicherungsmaßnahmen von Tunnelnischen und -portalen beim PKW-Anprall

Graz, November 2019

Ernst Tomasch*, Simon Franz Heindl*, Anton Hinterkircher*, Gregor Gstrein*,
Alexander Hödl*, Hermann Steffan*, Ulrich Schneckenreither**

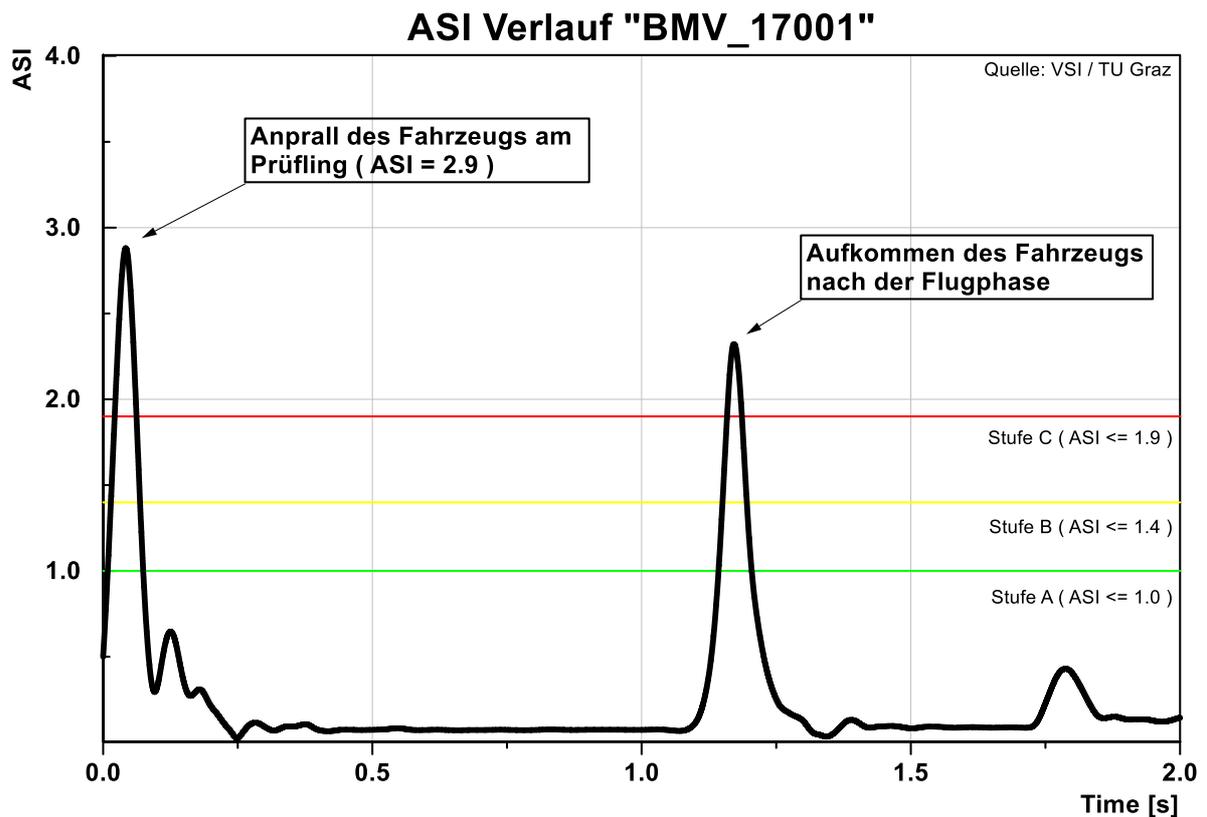
Abbildung 15: ASI-Verlauf (COG) "BMV17001"

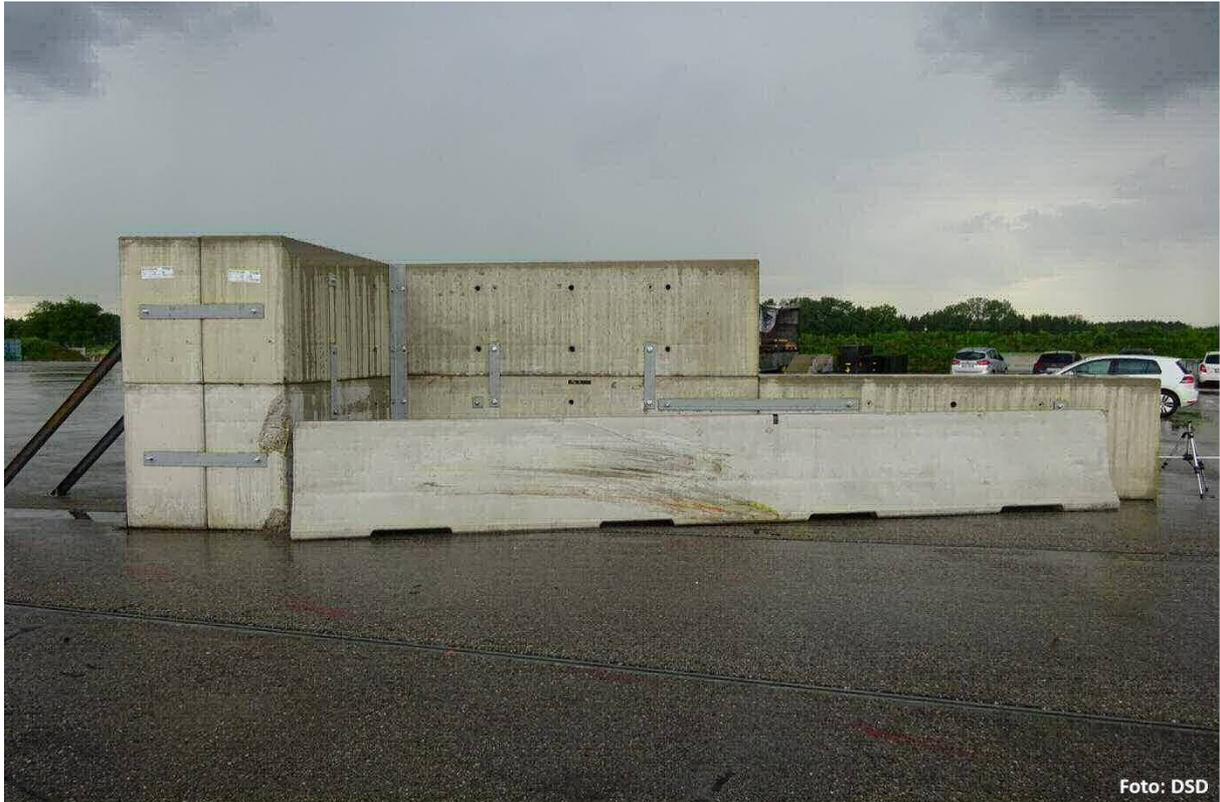
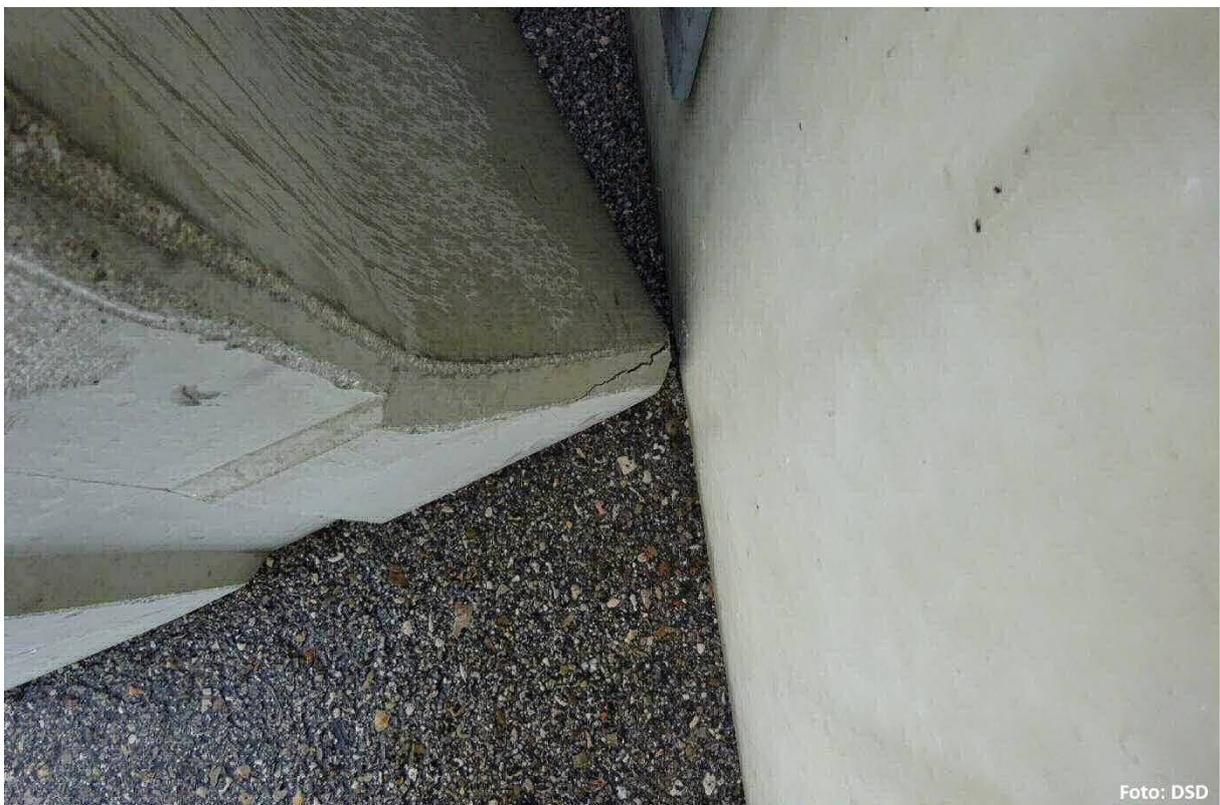
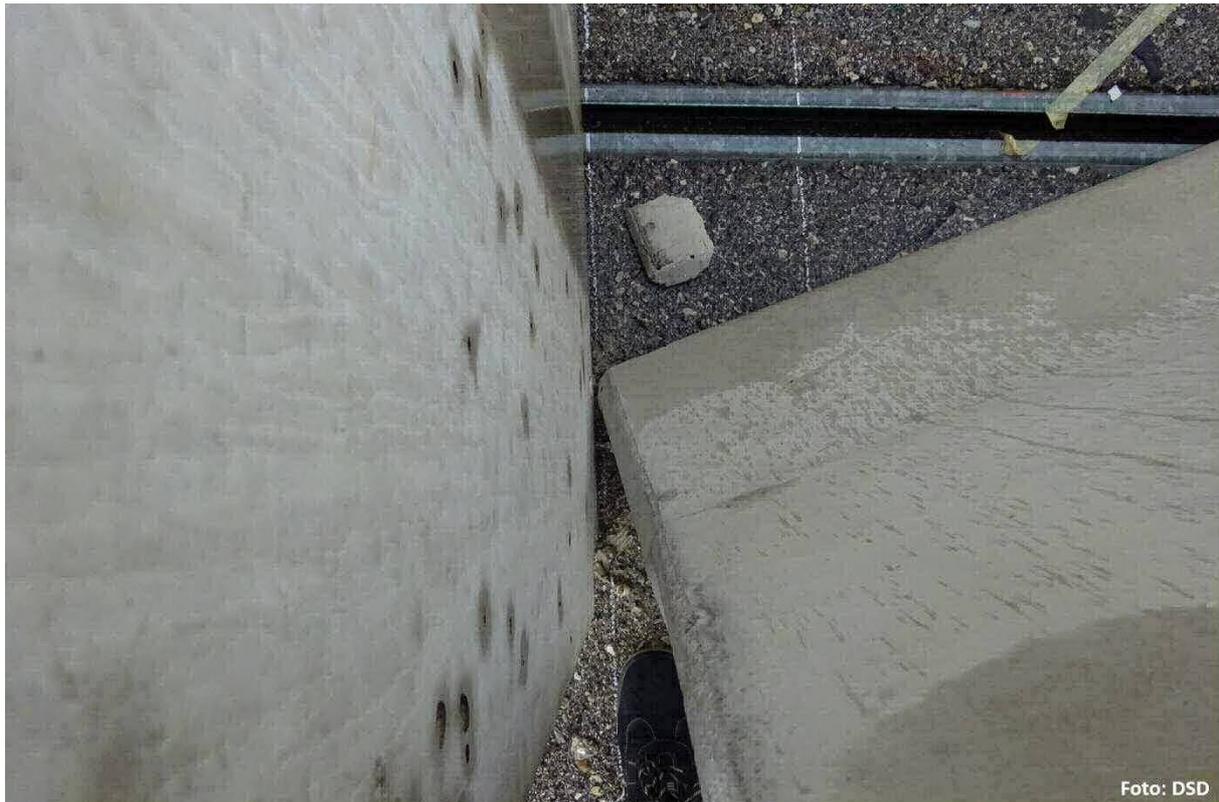
Am Prüfling entstanden an den Kanten, die sich zur massiven Betonwand hin abstützten, leichte Beschädigungen. Die Anprallseite des Prüflings zeigt Schleifspuren. Der Prüfling bzw. Schäden am Prüfling nach dem Test sind in Abbildung 23, Abbildung 24 und Abbildung 25 ersichtliche.

Abbildung 23: Prüfling Überblick "BMV17002"

Abbildung 24: Prüfling Detail 1 "BMV17002"

Abbildung 25: Prüfling Detail 2 "BMV17002"

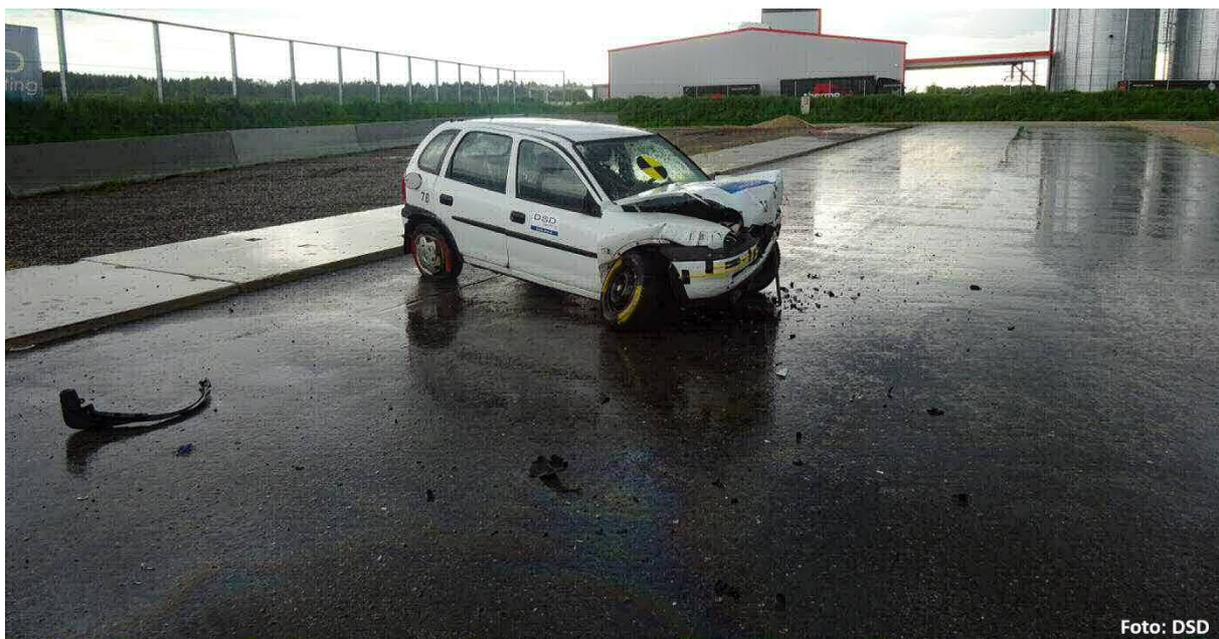
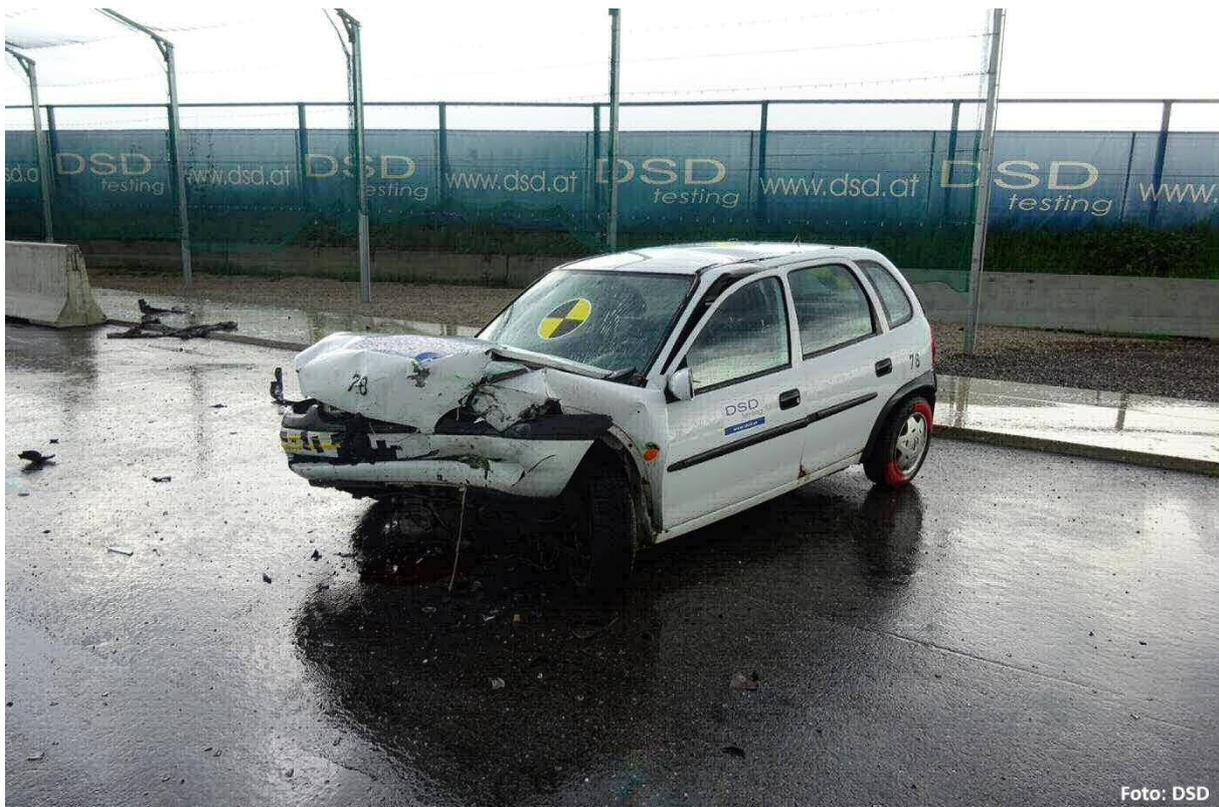
Durch den Anprall am Prüfling wurde die Fahrzeugfront beifahrerseitig deformiert, die Fahrgastzelle blieb jedoch intakt. Die Schäden am Fahrzeug, welche nach dem Test in Abbildung 26 und Abbildung 27 ersichtlich sind, stammen Großteils vom Sekundäranprall (Teststreckenbegrenzung).

Abbildung 26: Fahrzeug in Endlage "BMV17002"

Abbildung 27: Beschädigungen am Fahrzeug "BMV17002"

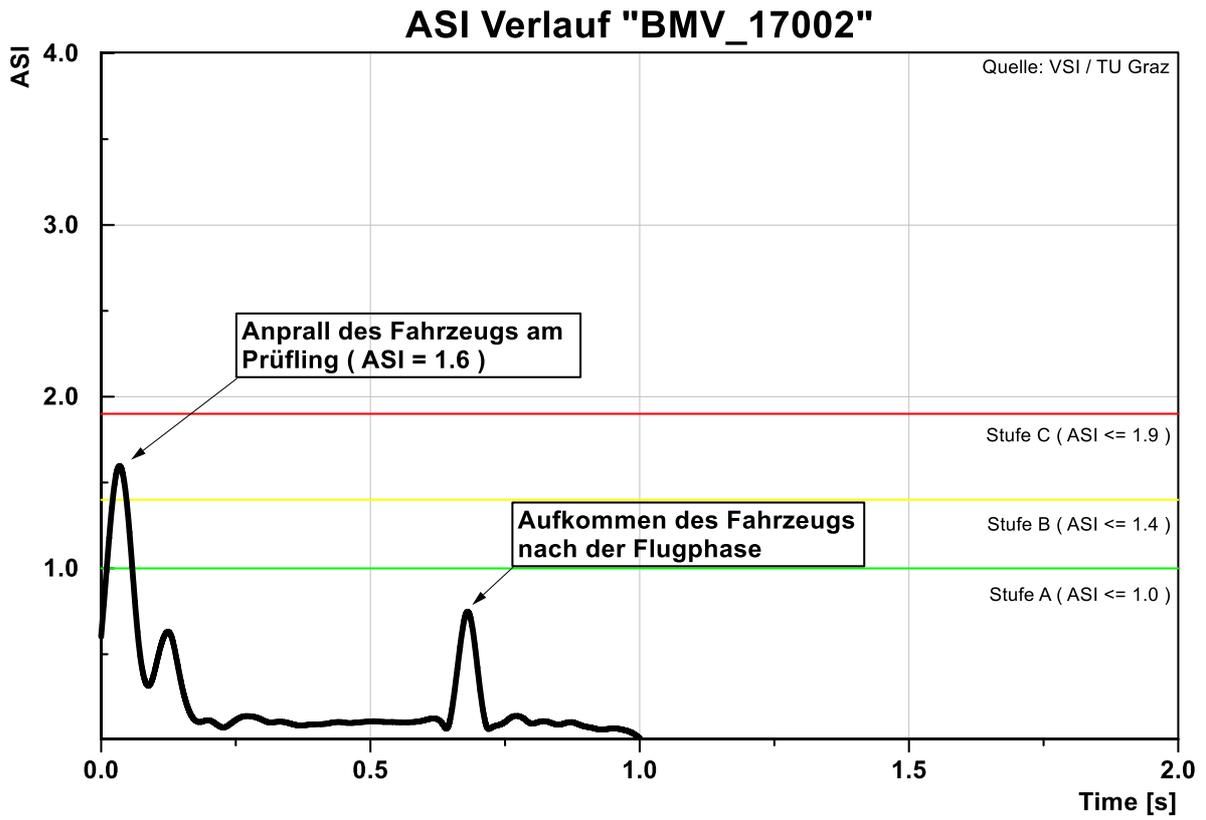
Abbildung 28: ASI-Verlauf (COG) "BMV17002"

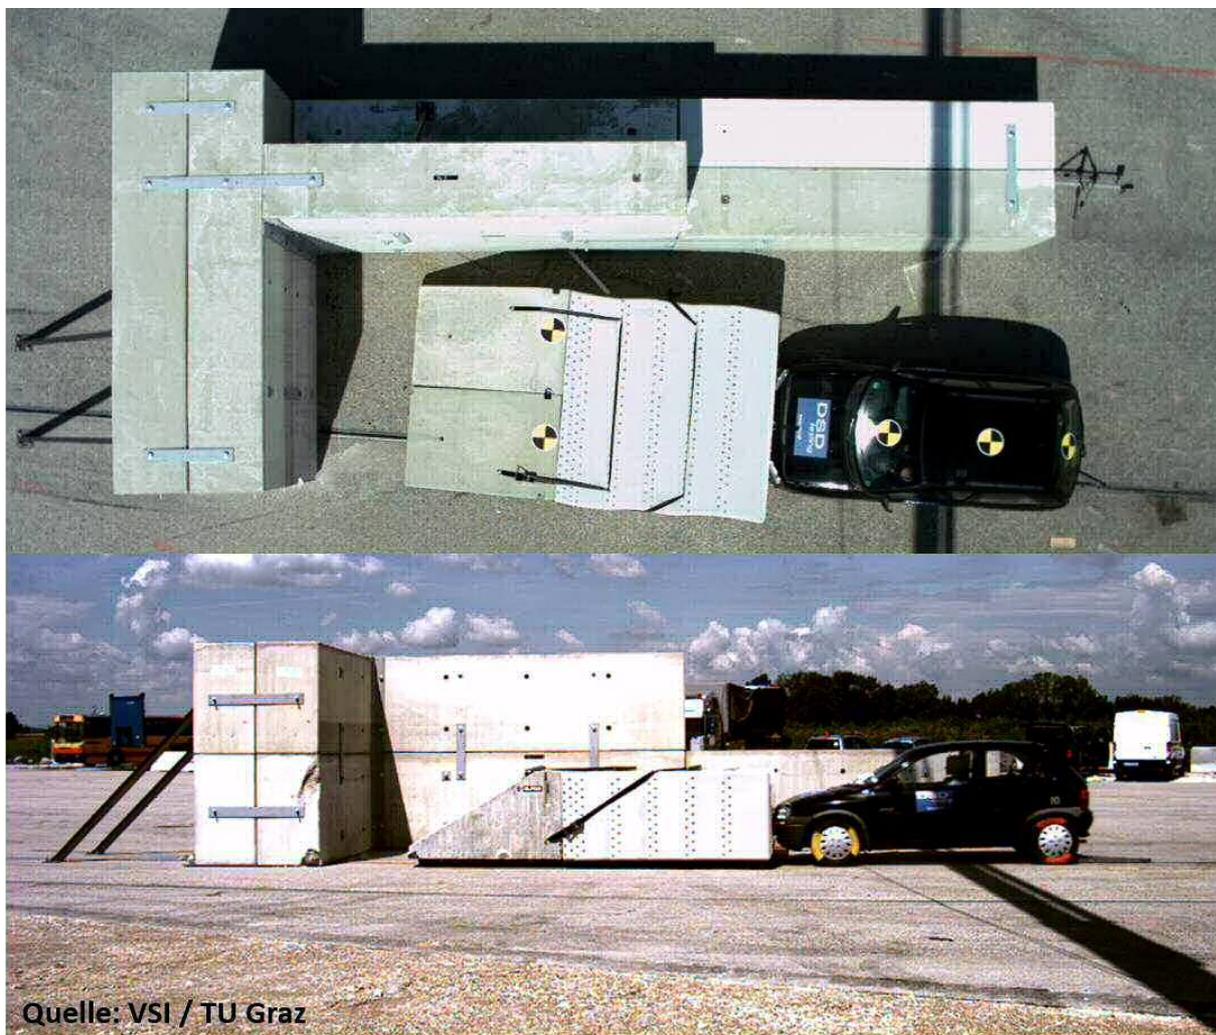
Nach dem Erstkontakt (siehe Abbildung 33) wurde der Prüfling etwa auf halbe Länge gestaucht und so das Fahrzeug abrupt abgebremst und zum Stillstand gebracht. Der Umkehrpunkt der Bewegung wurde nach 184 ms erreicht. Bis dorthin wurde ein Weg von ca. 2,3 m zurückgelegt. Das Fahrzeug wurde anschließend ca. 0,6 m zurückgeschleudert. Die Endlage des Fahrzeugs wurde nach ca. 1,7 s erreicht. An der rückwärtigen Abstützung (Betonkeil) entstanden Beschädigungen. Eine Auswertung des Videomaterials ist in Abbildung 34 ersichtlich.

Abbildung 33: Erstkontakt "BMV17003"

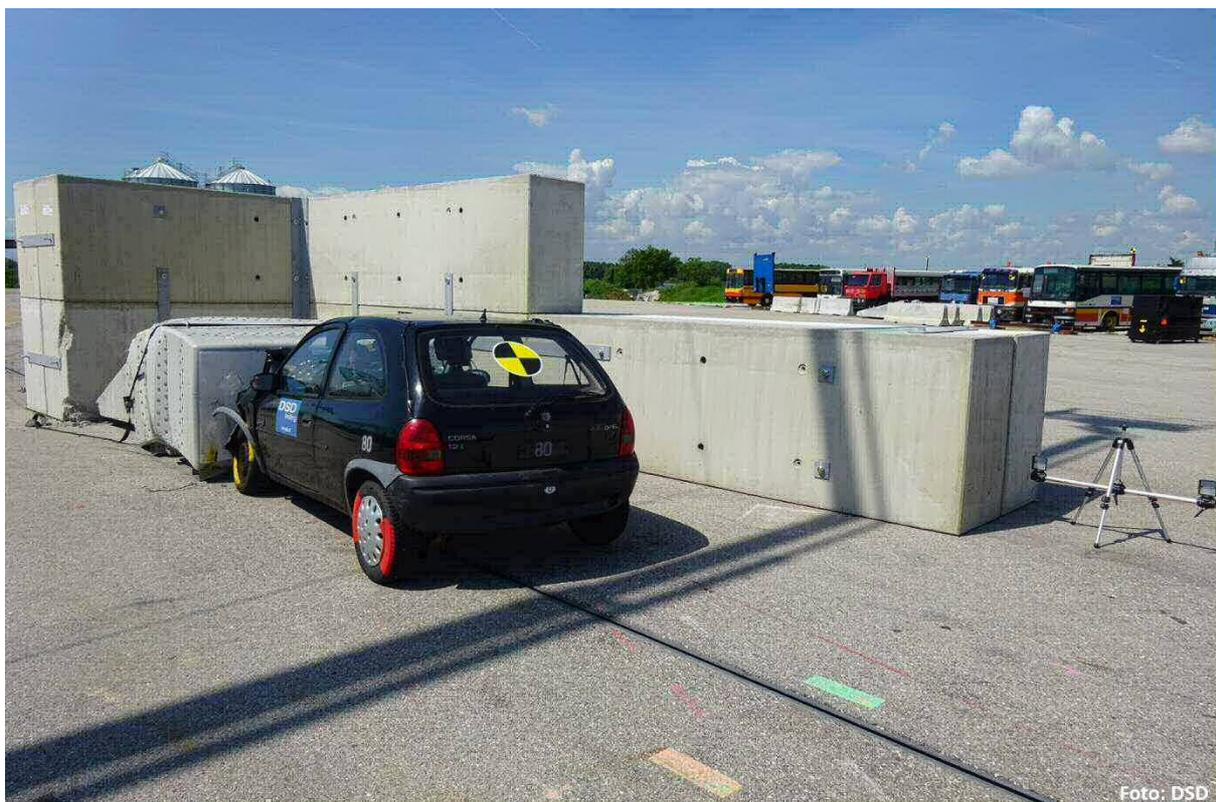
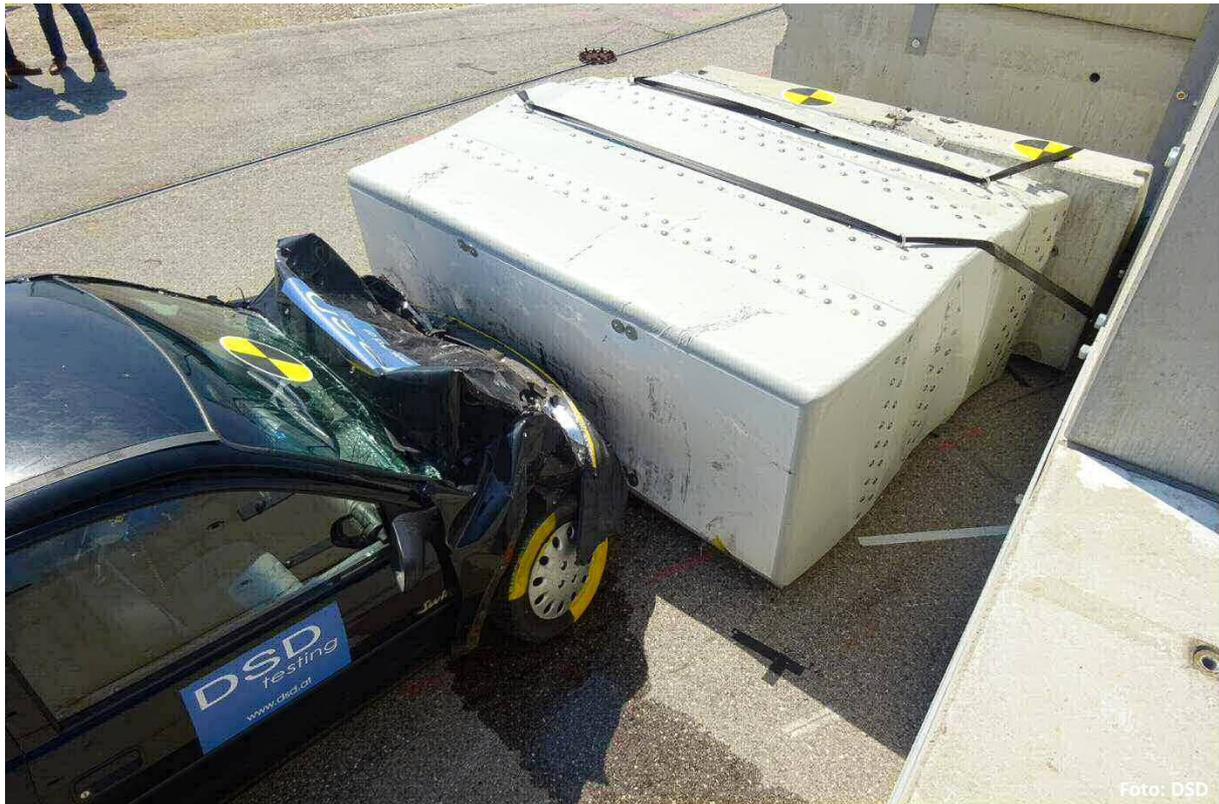
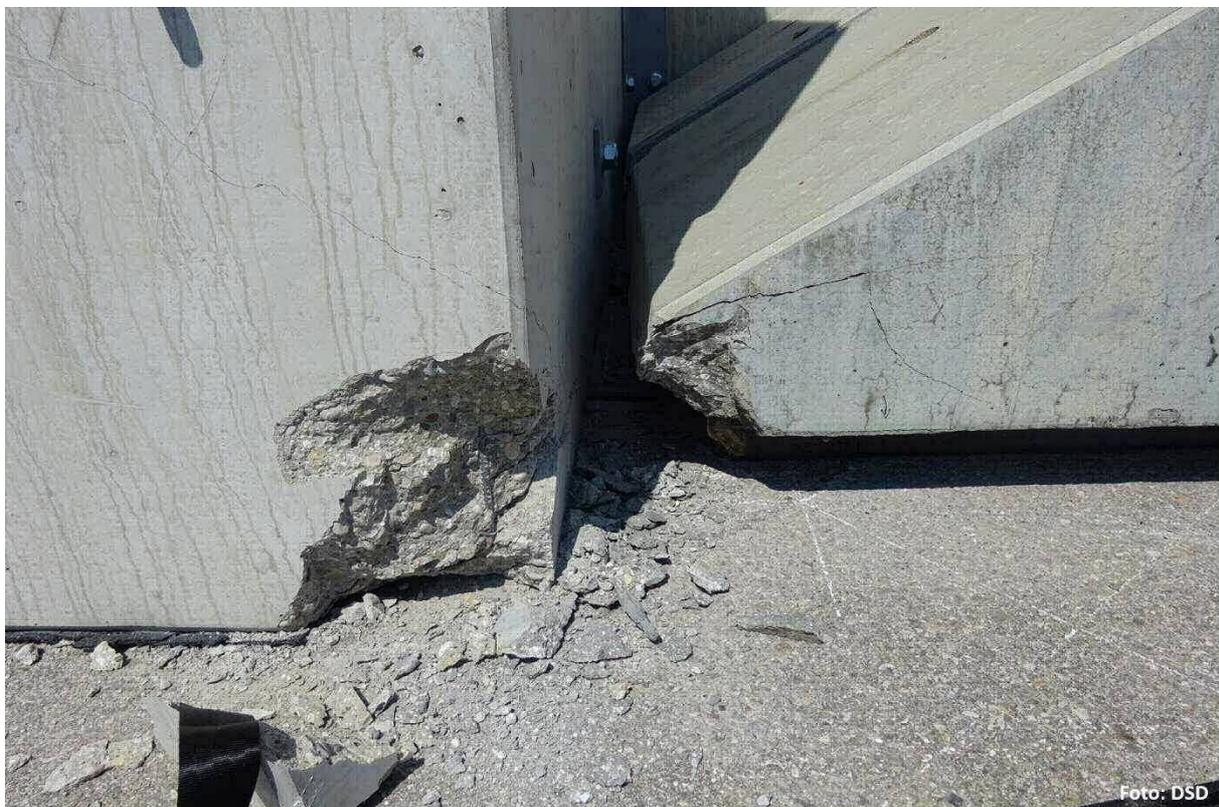
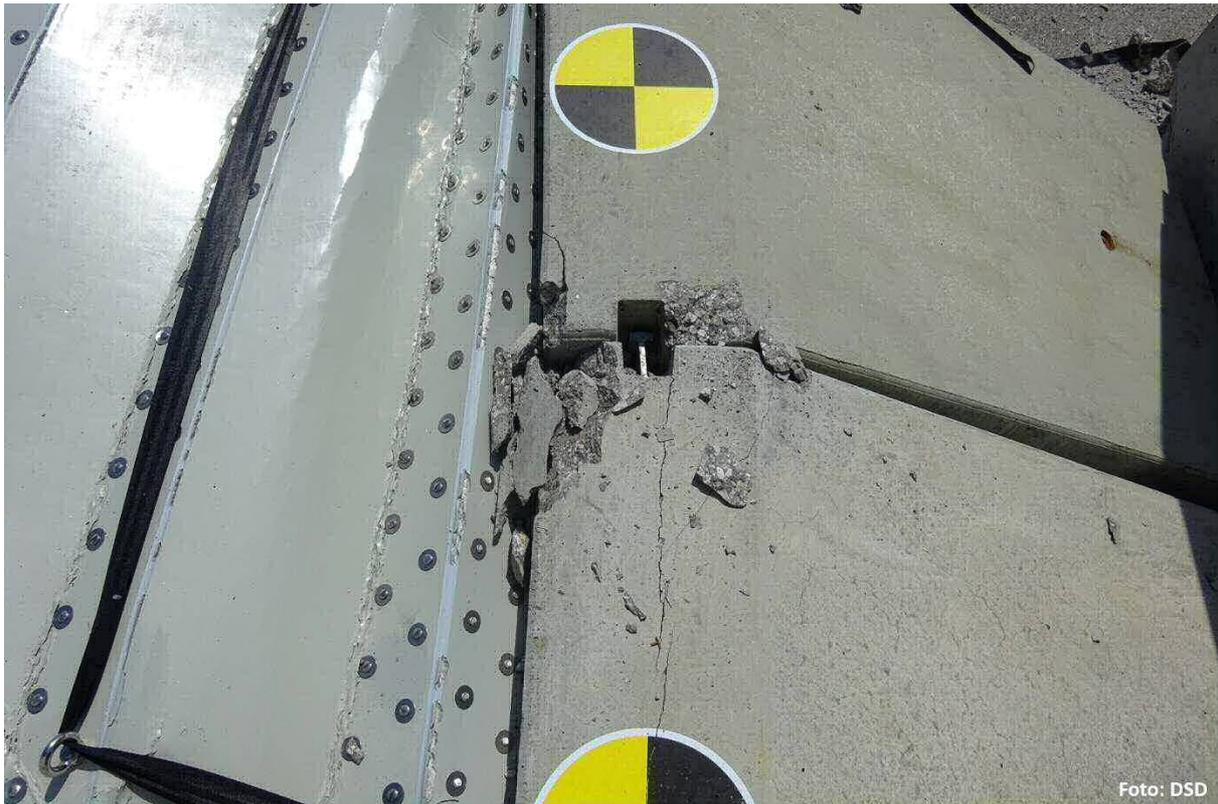
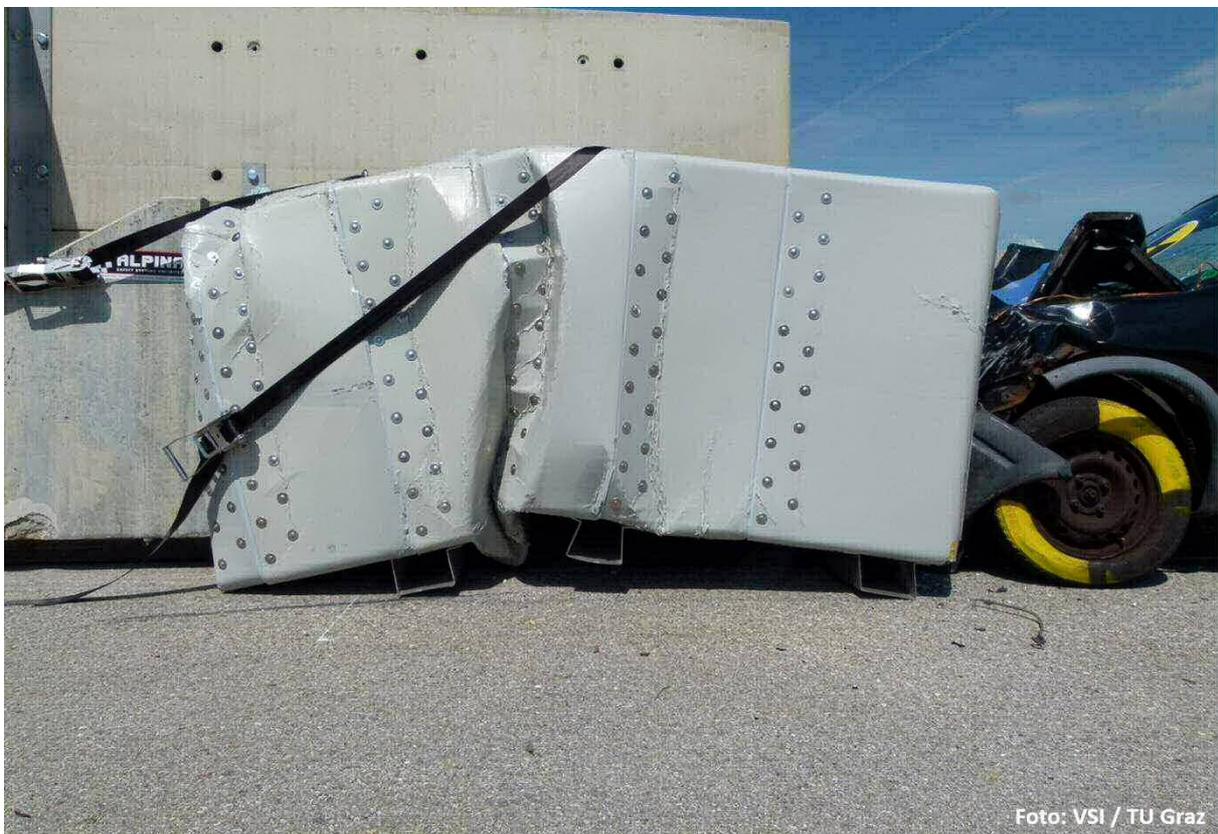
Der Prüfling bzw. Schäden am Prüfling nach dem Test sind in Abbildung 35 bis Abbildung 39 ersichtlich.

Abbildung 35: Prüfling Überblick "BMV17003"

Abbildung 36: Prüfling Detail "BMV17003"

Abbildung 37: Anprall der rückwärtigen Abstützung an der massiven Mauer "BMV17003"

Abbildung 38: Beschädigungen an der rückwärtigen Abstützung "BMV17003"

Abbildung 39: Beschädigungen am Prüfling "BMV17003"

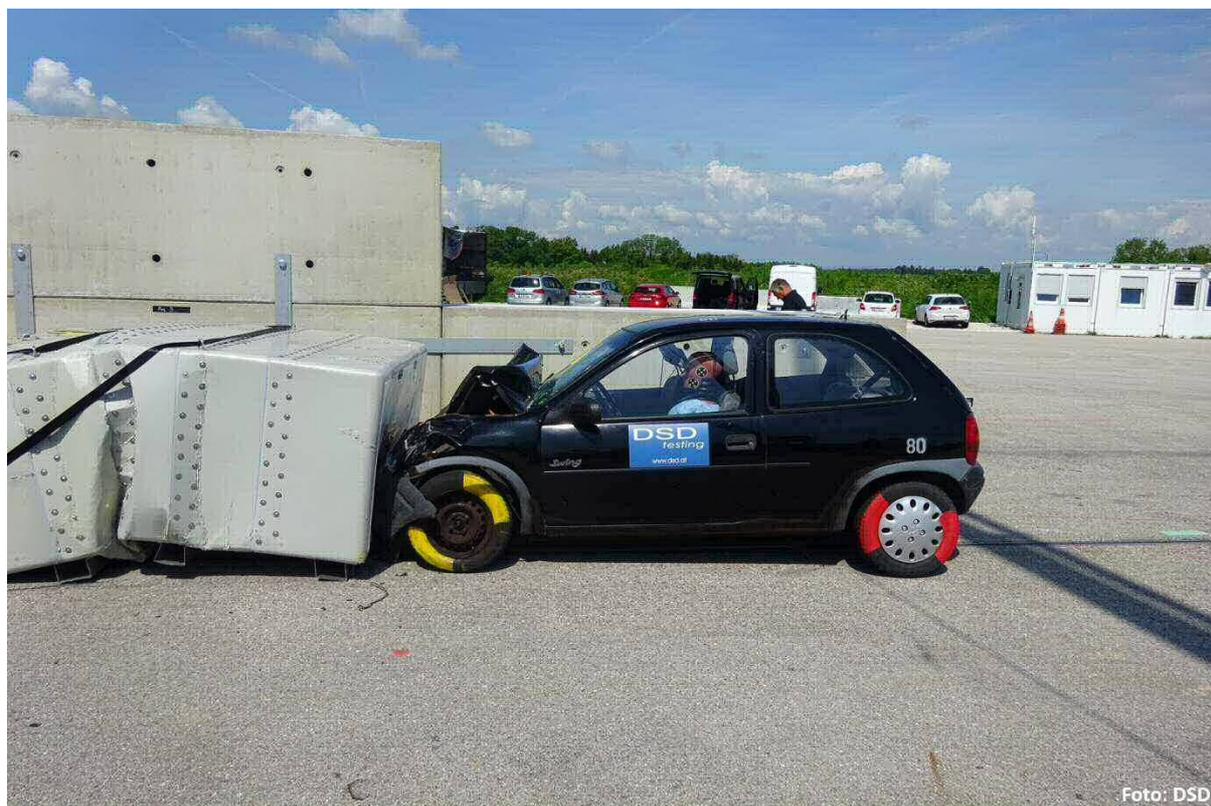
Durch den Anprall am Prüfling wurde die Fahrzeugfront etwa bis vor der Vorderachse deformiert. Durch die Deformation der Motorhaube wurde die Windschutzscheibe beschädigt. Beide Radkästen und Radaufhängungen wurden deformiert. Beide A-Säulen sowie das Dachsystem zeigen leichte Verformungen, die Fahrgastzelle blieb jedoch intakt. Das Fahrzeug nach dem Test ist in Abbildung 40 ersichtlich.

Abbildung 40: Beschädigungen am Fahrzeug "BMV17003"

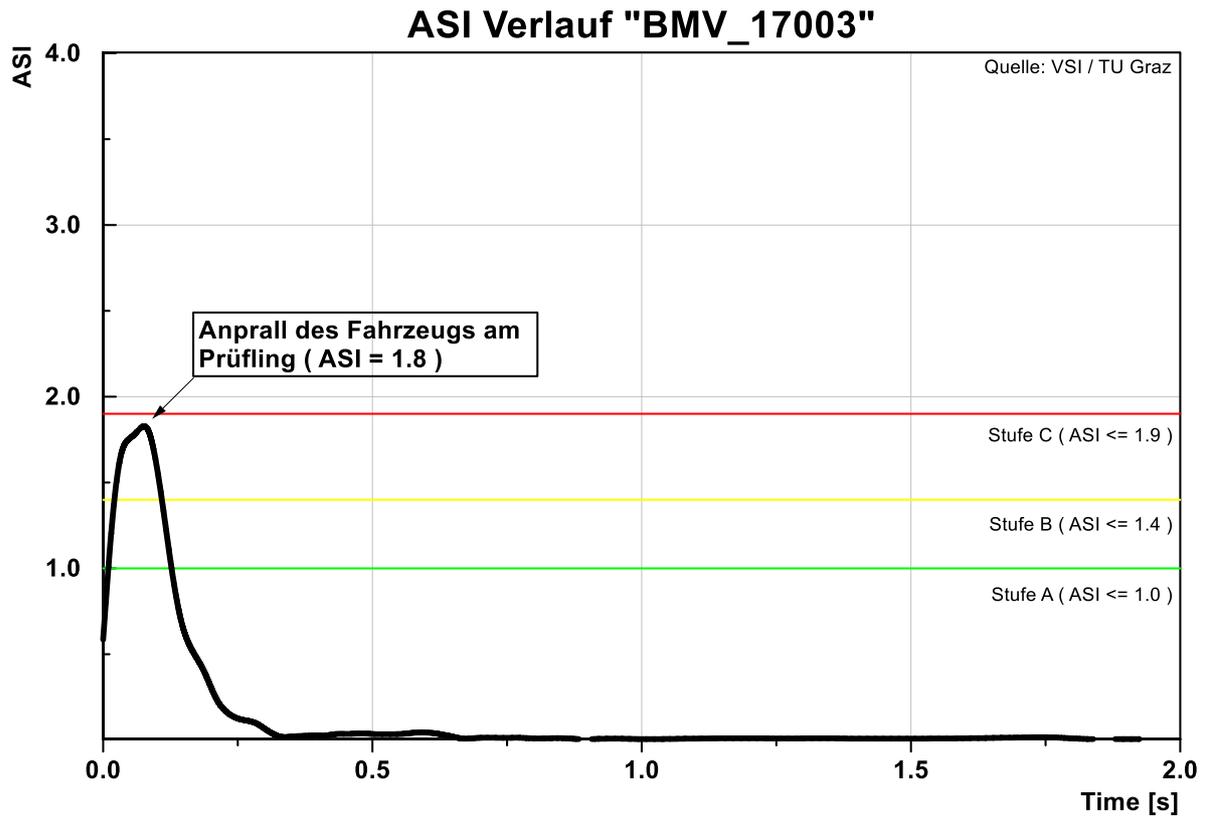
Abbildung 41: ASI-Verlauf (COG) "BMV17003"

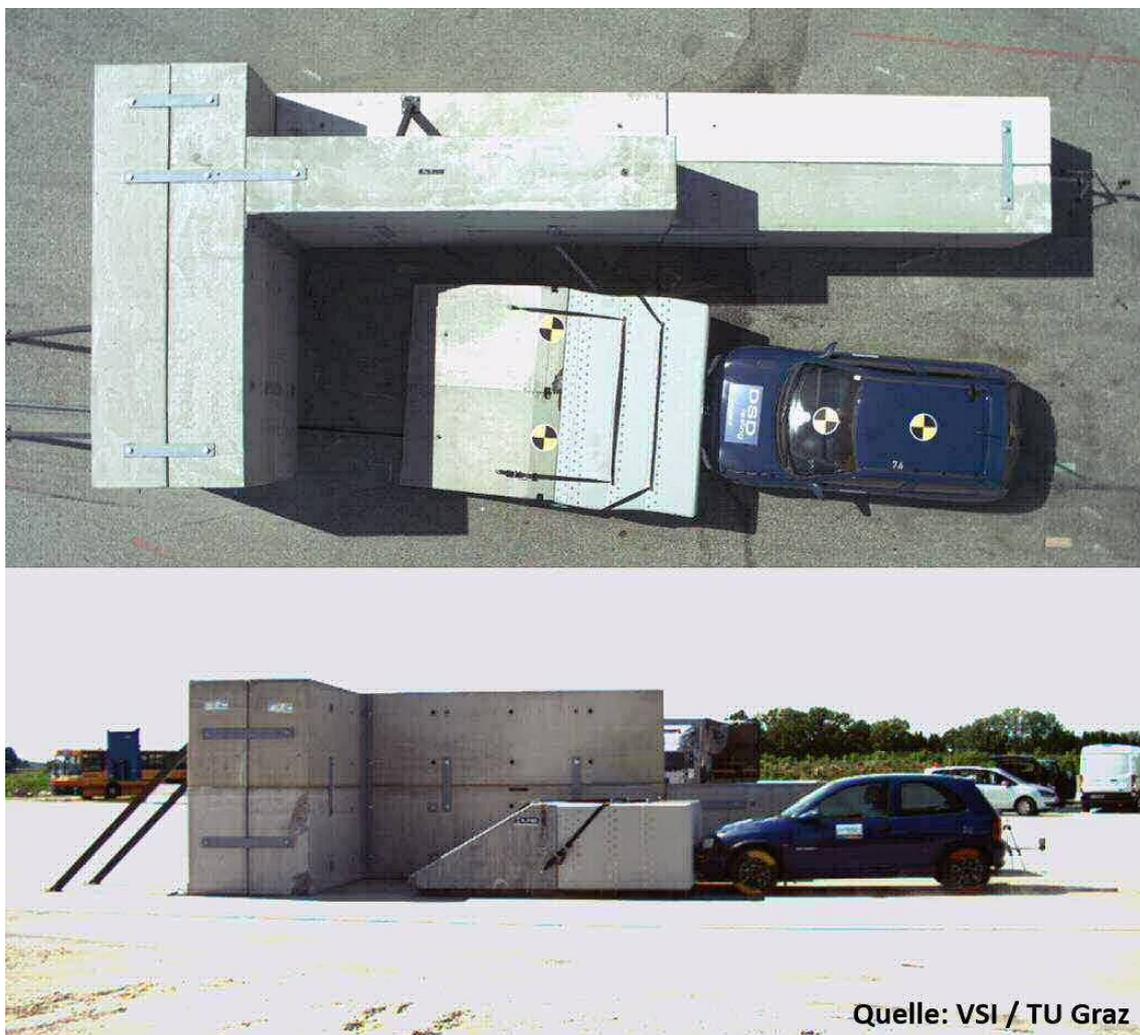
Nach dem Erstkontakt (siehe Abbildung 46) wurde der Prüfling auf ganzer Länge gestaucht und so das Fahrzeug abrupt abgebremst und zum Stillstand gebracht. Der Umkehrpunkt der Bewegung wurde nach 110 ms erreicht. Bis dorthin wurde ein Weg von ca. 2,1 m zurückgelegt. Das Fahrzeug wurde anschließend ca. 0,4 m zurückgeschleudert. Die Endlage des Fahrzeugs wurde nach ca. 1,3 s erreicht. An der rückwärtigen Abstützung (Betonkeil) entstanden Beschädigungen. Eine Auswertung des Videomaterials ist in Abbildung 47 ersichtlich.

Abbildung 46: Erstkontakt "BMV17004"

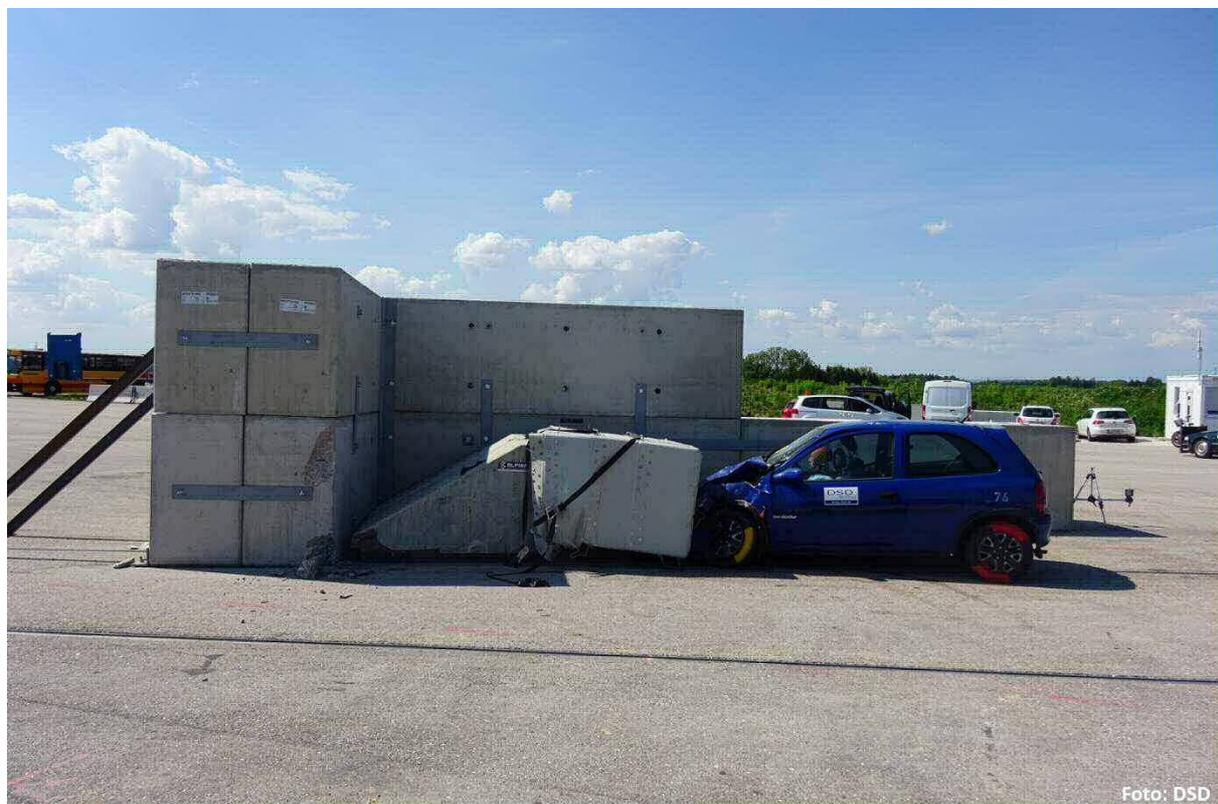
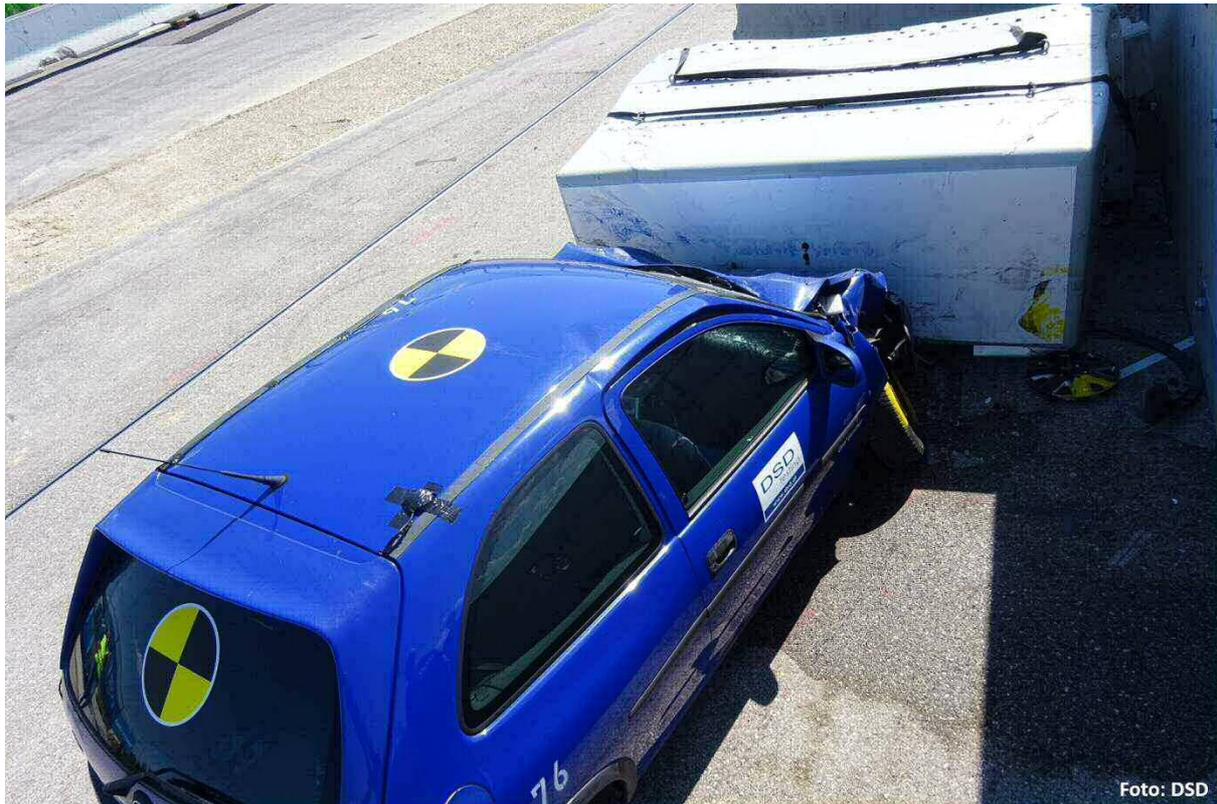
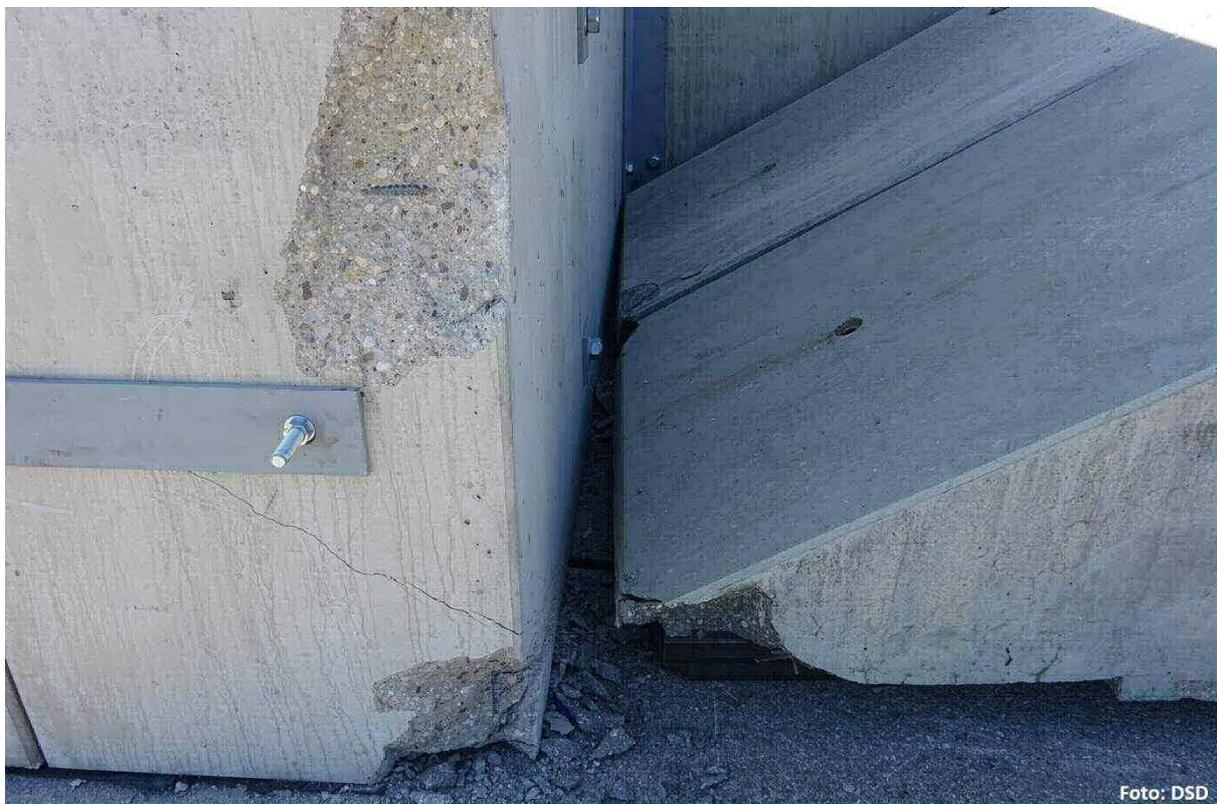
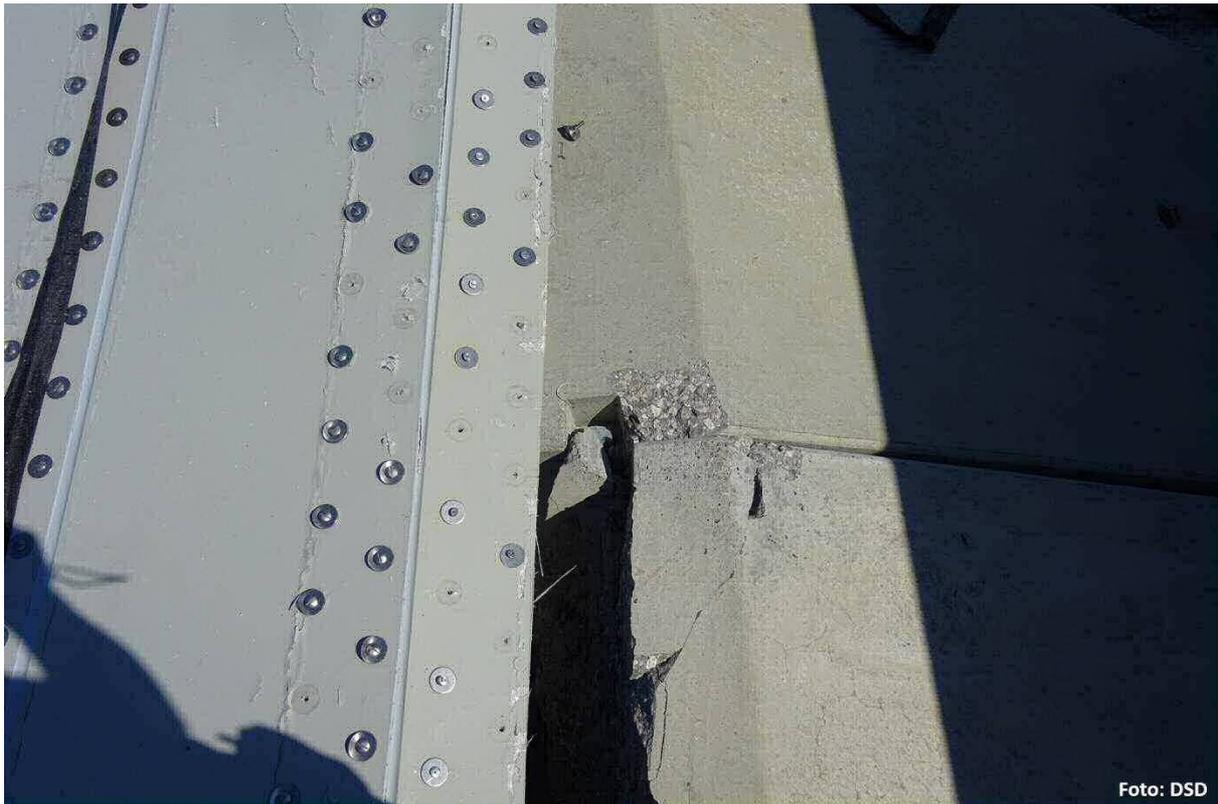
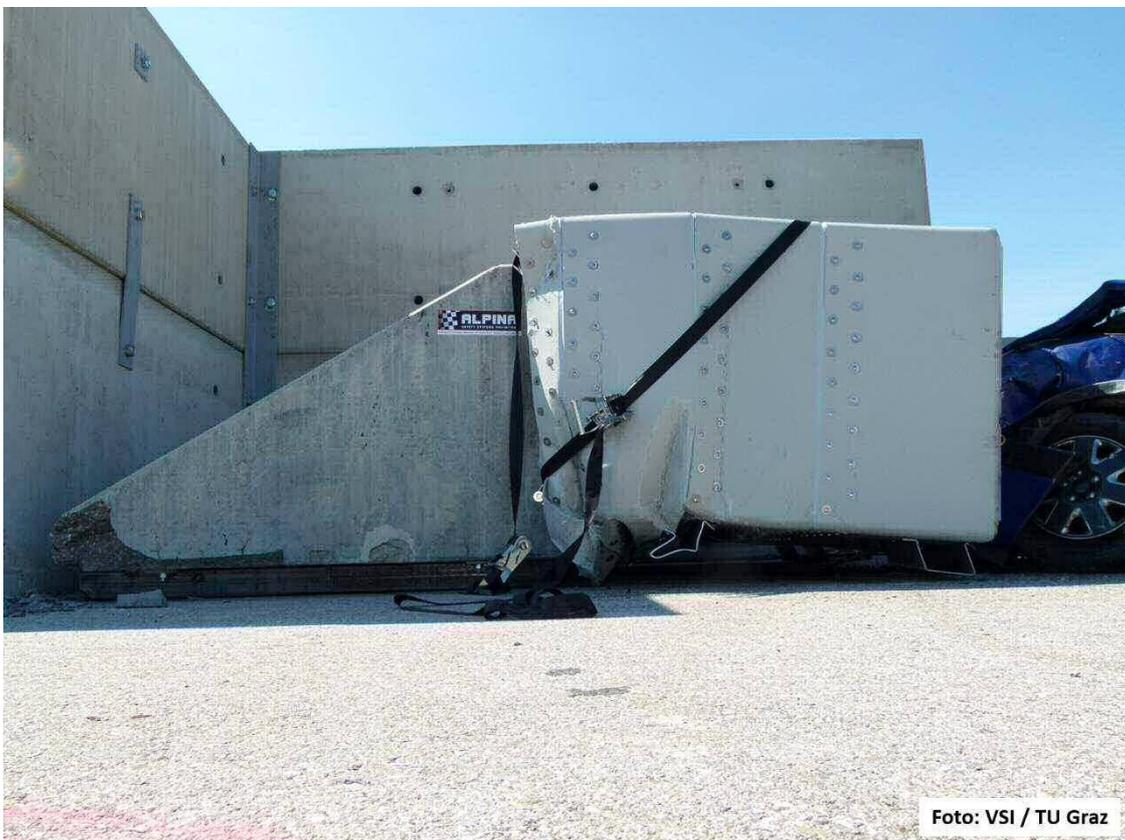
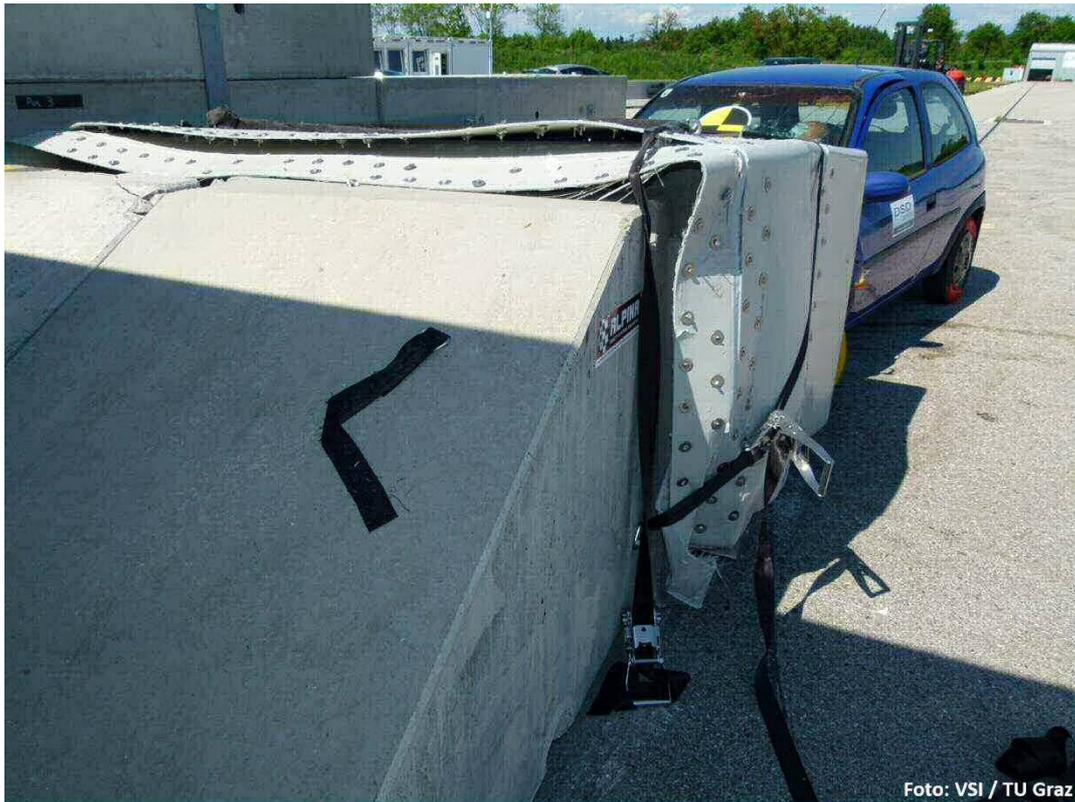
Der Prüfling bzw. Schäden am Prüfling nach dem Test sind in Abbildung 48 bis Abbildung 53 ersichtlich.

Abbildung 48: Prüfling Überblick "BMV17004"

Abbildung 49: Prüfling Detail "BMV17004"

Abbildung 50: Anprall der rückwärtigen Abstützung an der massiven Mauer "BMV17004"

Abbildung 51: Beschädigungen an der rückwärtigen Abstützung "BMV17004"

Abbildung 52: Beschädigungen am Prüfling 1 "BMV17004"

Abbildung 53: Beschädigungen am Prüfling 2 „BMV17004“
