BENCHMARK

Beurteilung der Effizienz derzeit eingesetzter Absicherungsmaßnahmen von Tunnelnischen und -portalen beim PKW-Anprall

Graz, November 2019

Ernst Tomasch*, Simon Franz Heindl*, Anton Hinterkircher*, Gregor Gstrein*,
Alexander Hödl*, Hermann Steffan*, Ulrich Schneckenreither**

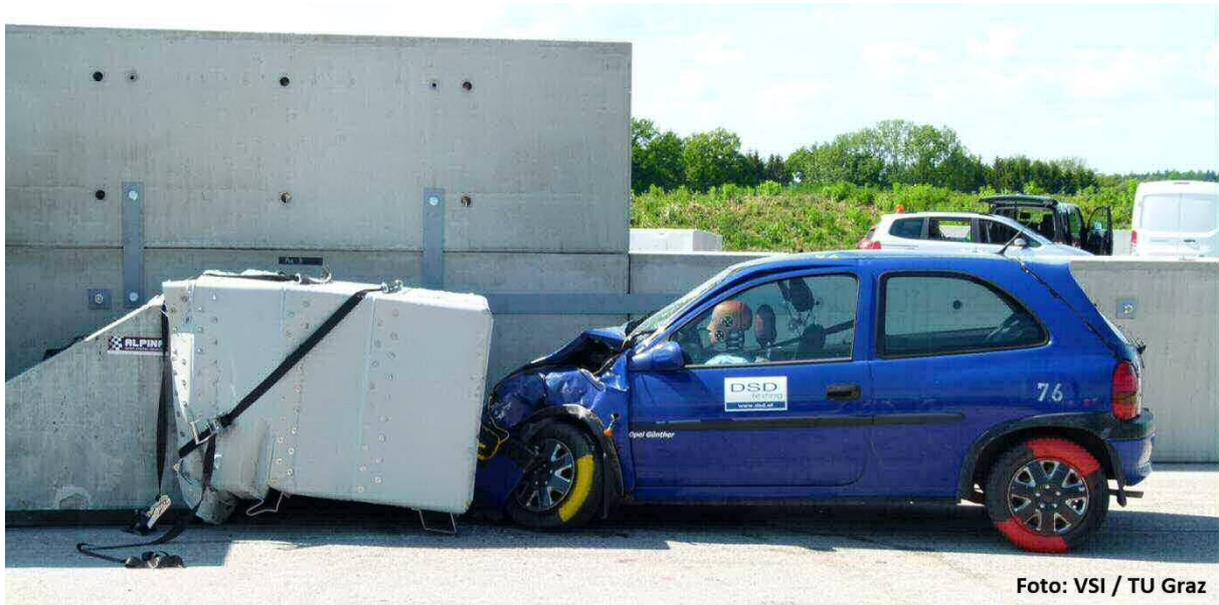
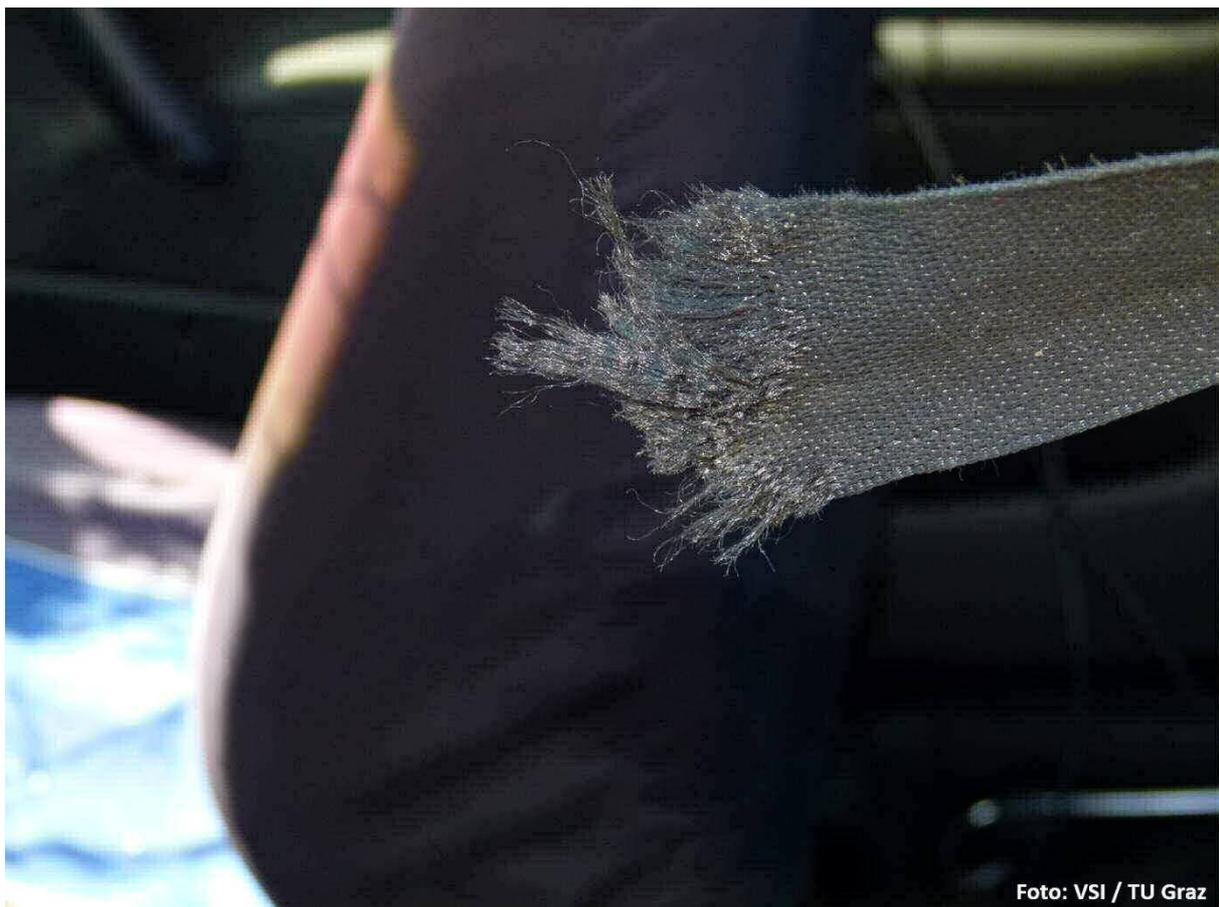
Durch den Anprall am Prüfling wurde die Fahrzeugfront und die Längsträger etwa bis zur Vorderachse deformiert. Durch die Deformation der Motorhaube wurde die Windschutzscheibe beschädigt. Beide Radkästen und Radaufhängungen wurden deformiert. Beide A-Säulen sowie das Dachsystem zeigten leichte Verformungen, die Fahrgastzelle blieb jedoch intakt. Der Fahrersitz samt Dummy wurde aus der Verankerung gerissen und Richtung Armaturenbrett verschoben. Lenkrad und Armaturenbrett wurden deformiert. Zudem wurde bei der Bergung des Dummies festgestellt, dass der Sicherheitsgurt nicht mehr intakt und im Bereich des Dummybeckens abgerissen war. Das Fahrzeug nach dem Test, sowie der beschädigte Sicherheitsgurt sind in Abbildung 54 und Abbildung 55 ersichtlich.

Abbildung 54: Beschädigungen am Fahrzeug "BMW17004"

Abbildung 55: Durchtrennter fahrerseitiger Sicherheitsgurt

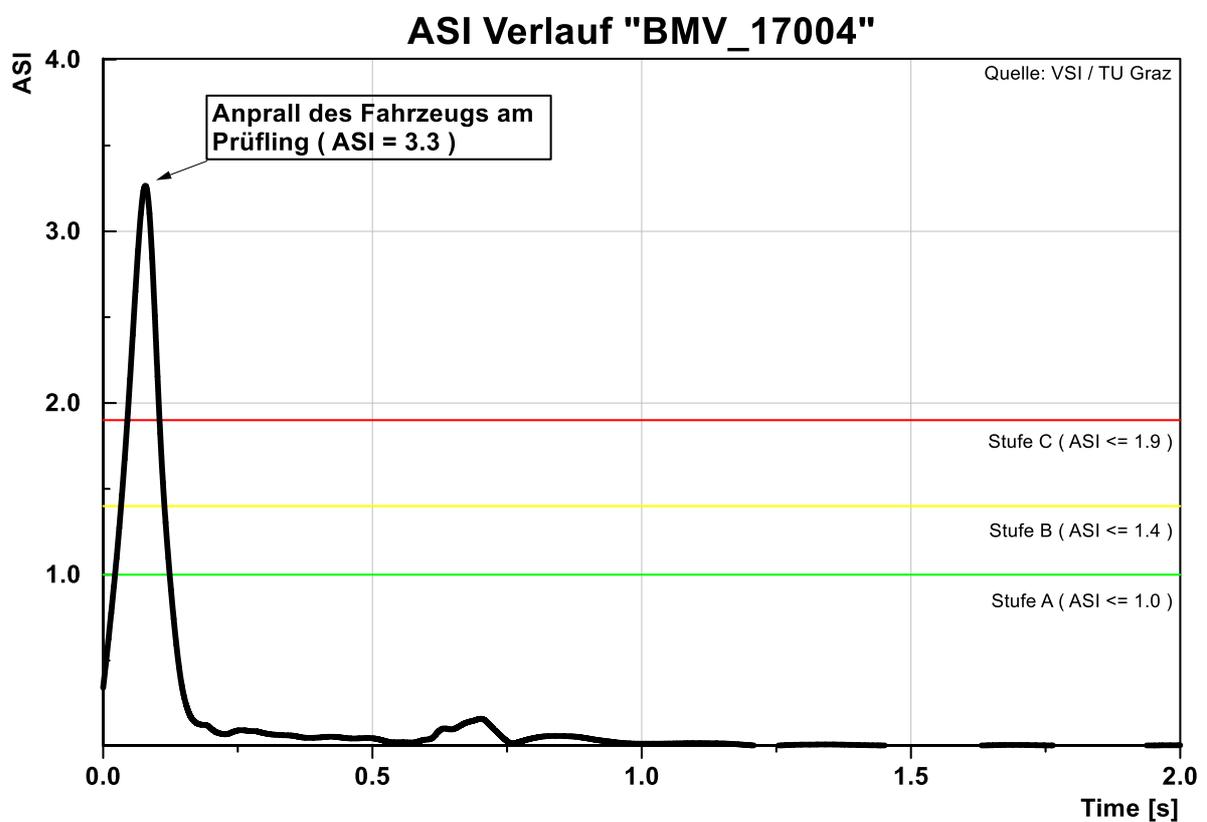
Abbildung 56: ASI-Verlauf (COG) "BMV17004"

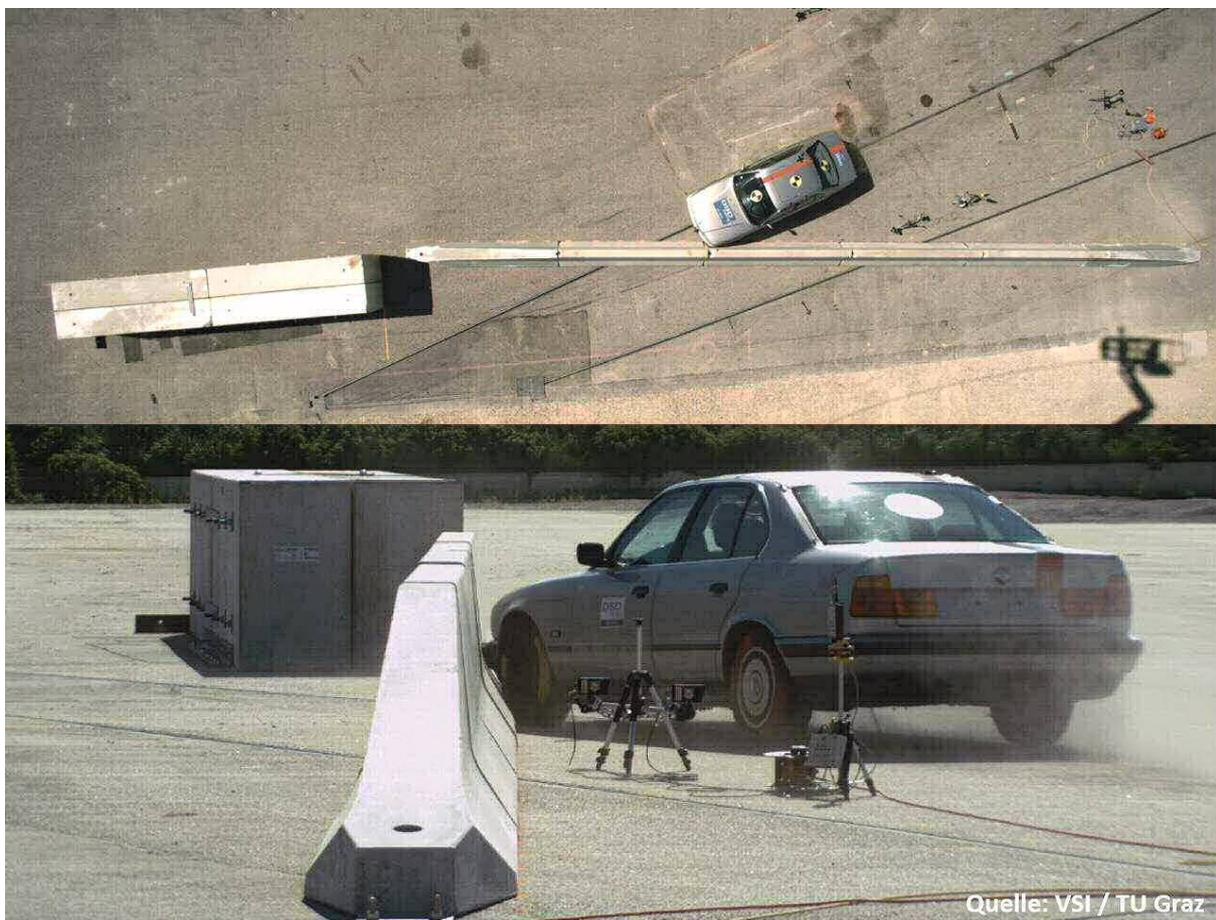
Nach dem Erstkontakt (siehe Abbildung 61) wurde das Fahrzeug in Richtung Fahrerseite und nach oben abgelenkt. Das Fahrzeug bewegte sich vom Prüfling weg, hob ab und erreichte eine maximale Flughöhe von ca. 0,6 m. Das Fahrzeug durchflog eine Strecke von ca. drei Fahrzeuglängen und kam nach mehreren Metern Bremsweg zum Stillstand. Die massive Betonwand zur Darstellung eines Tunnelportals wurde vom Fahrzeug in einer Distanz von 0,075m verfehlt und somit nicht berührt. Eine Auswertung des Videomaterials ist in Abbildung 62, Abbildung 63 und Abbildung 64 ersichtlich.

Abbildung 61: Erstkontakt "BMV17005"

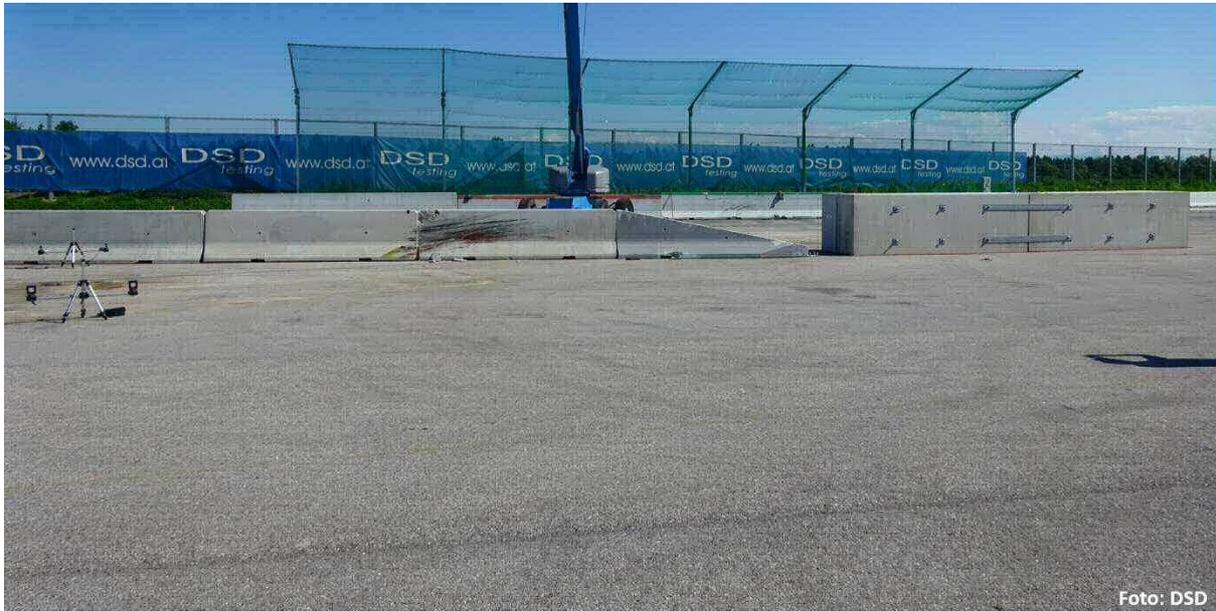
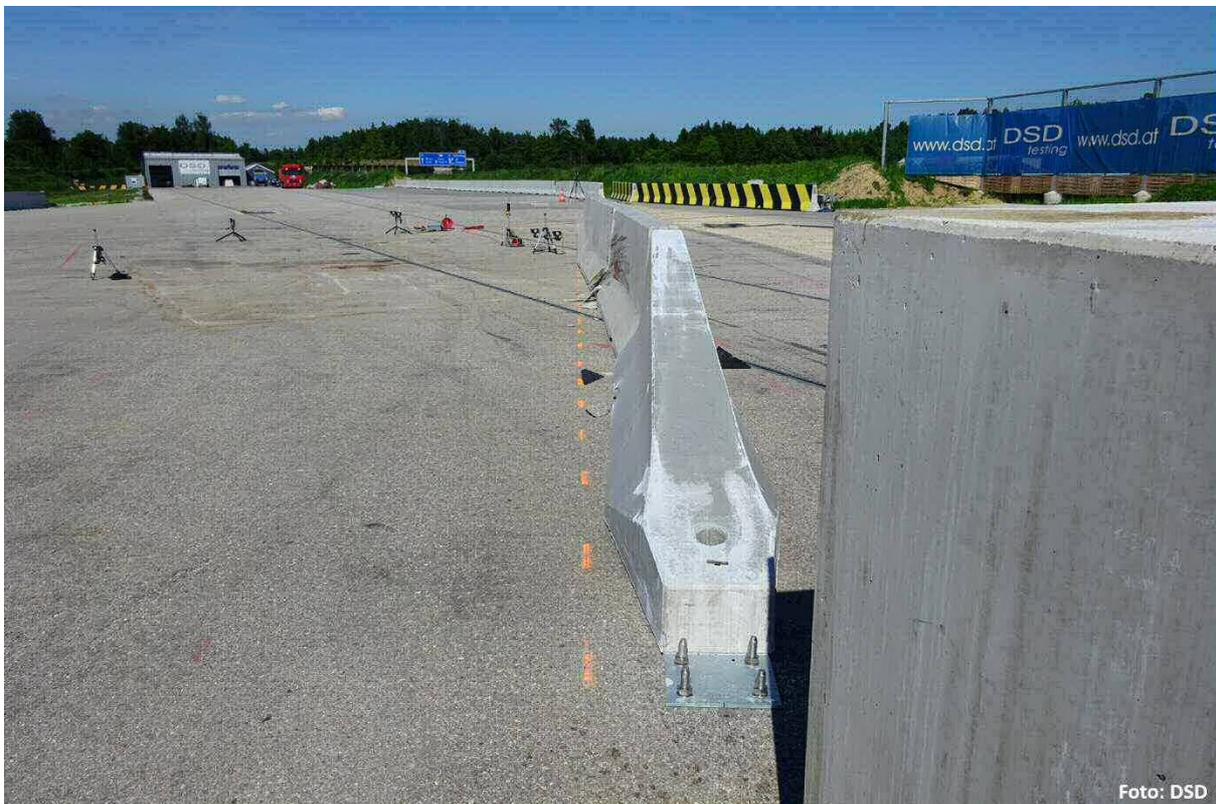
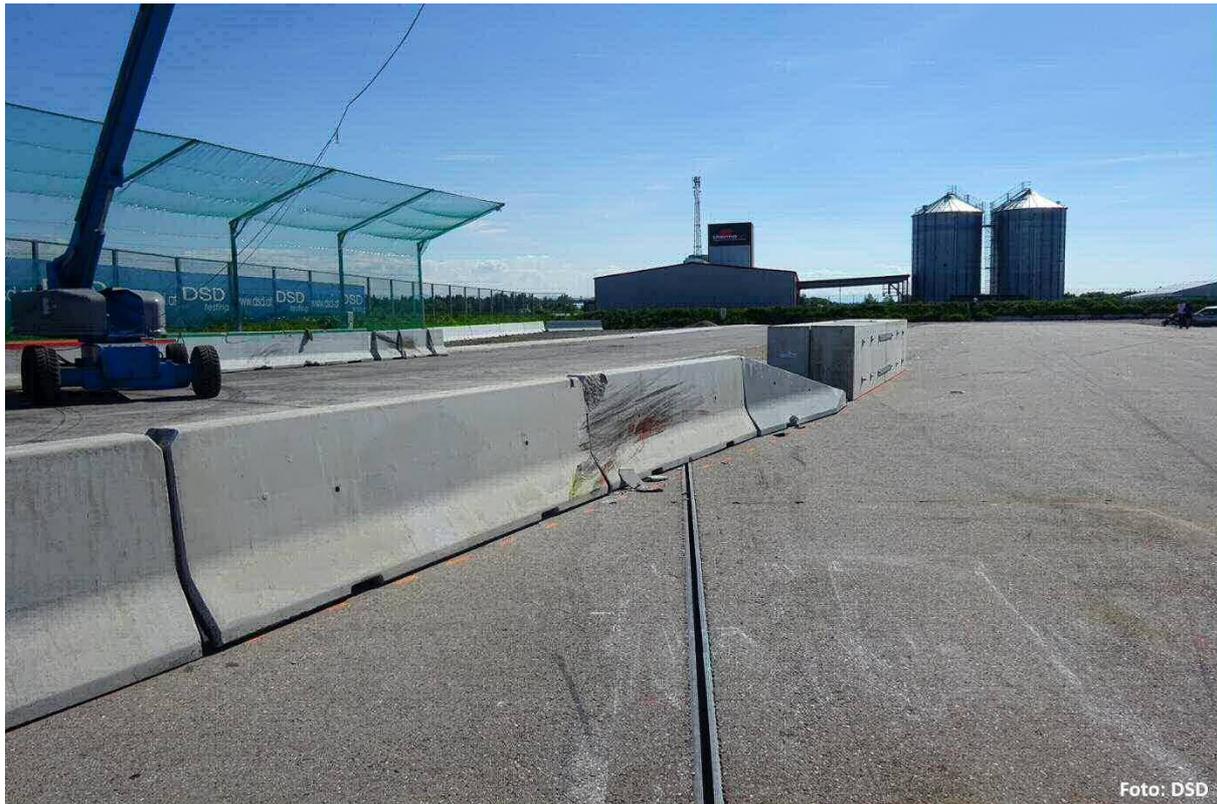
Am Prüfling entstanden an den Kanten leichte Beschädigungen. Die Anprallseite des Prüflings zeigt Schleifspuren. Die Verankerung der Elemente 1 und 6 wurde nicht beschädigt. Der Prüfling bzw. Schäden am Prüfling nach dem Test sind in Abbildung 65, Abbildung 66 und Abbildung 67 ersichtlich.

Abbildung 65: Prüfling Überblick "BMV17005"

Abbildung 66: Prüfling Detail 1 "BMV17005"

Abbildung 67: Prüfling Detail 2 "BMV17005"

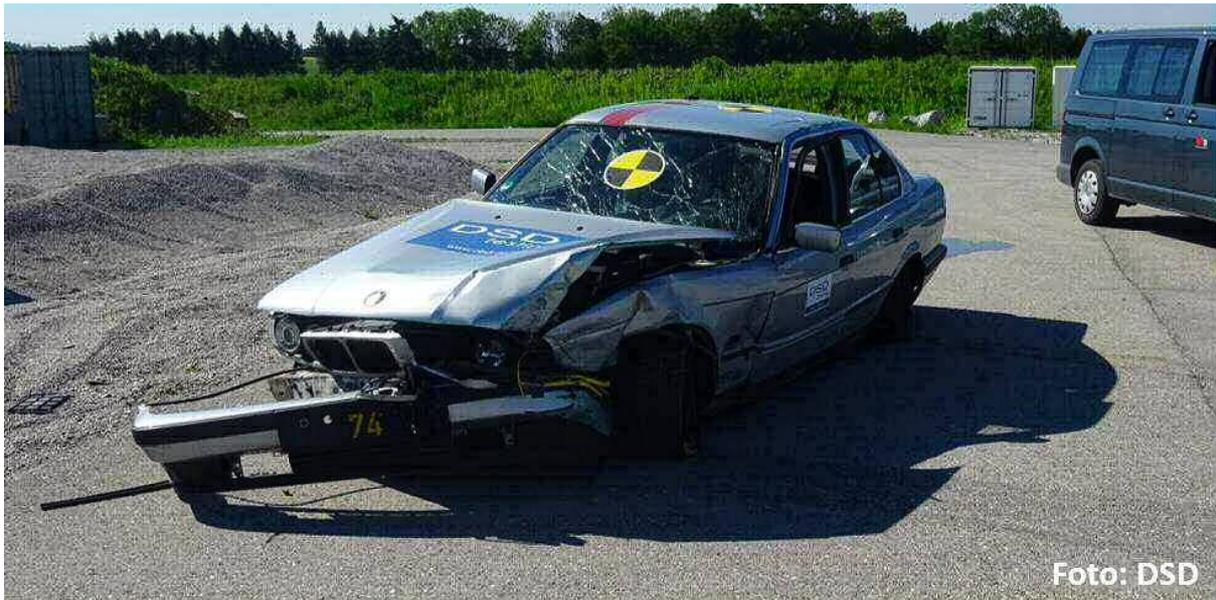
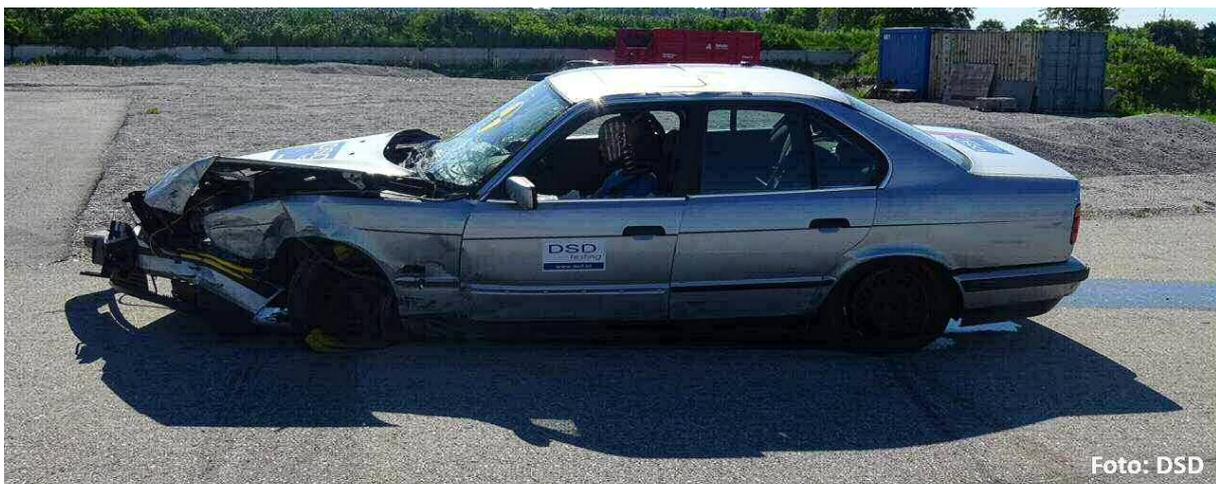
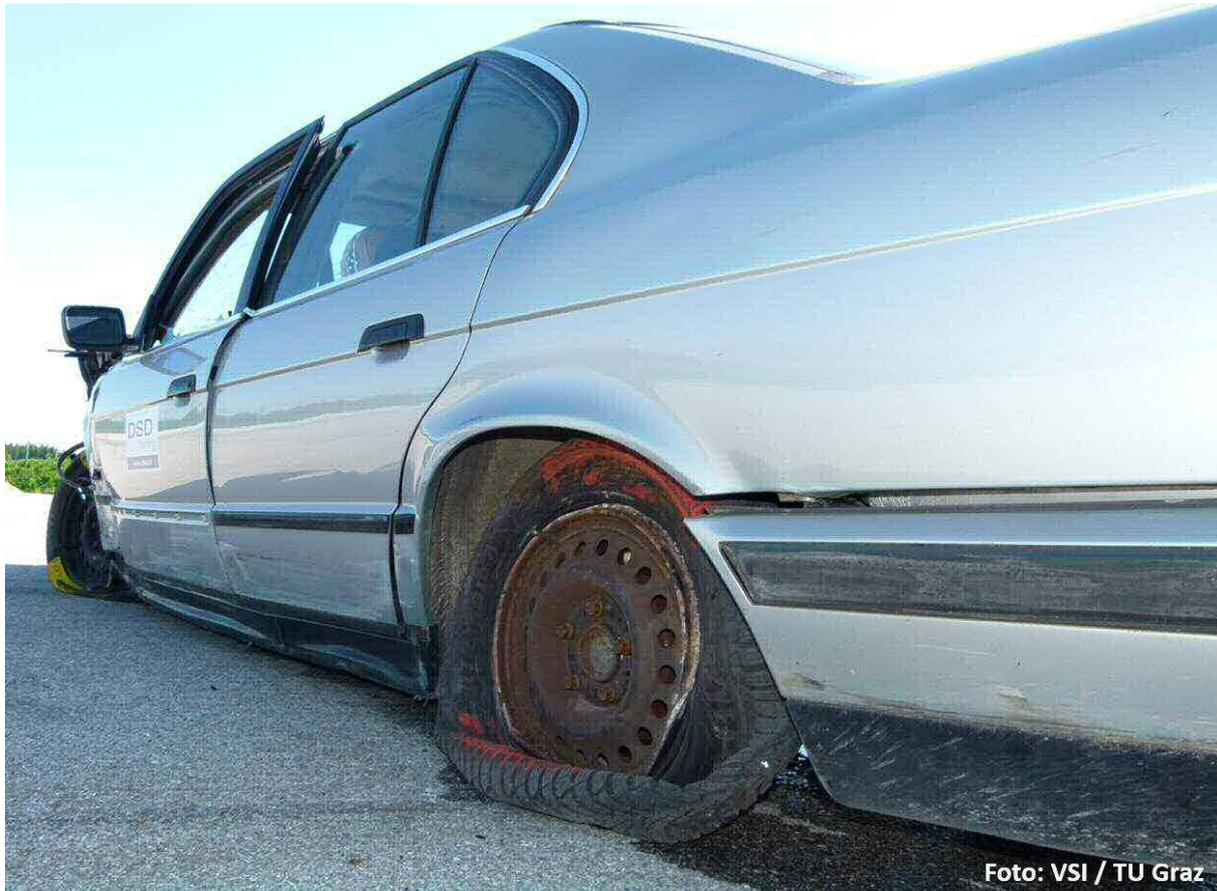
Durch den Anprall am Prüfling wurde die Fahrzeugfront fahrerseitig deformiert. Motorhaube, Radkasten und Stoßfänger wurden deformiert. Die Windschutzscheibe, sowie die Seitenscheibe fahrerseitig, wurden beschädigt. Die innere Türverkleidung sowie die Seitenscheibe wurden fahrerseitig beim Anprall vom Dummykopf berührt. Die fahrerseitige A-Säule zeigte leichte Verformungen, die Fahrgastzelle blieb jedoch intakt. Beide fahrerseitigen Räder wurden beschädigt. Die fahrerseitige Fahrzeugseite weist Schleifspuren auf. Die Schäden am Fahrzeug nach dem Test sind in Abbildung 68, Abbildung 69 und Abbildung 70 ersichtlich.

Abbildung 68: Fahrzeug in Endlage "BMV17005"

Abbildung 69: Beschädigungen am Fahrzeug "BMV17005"

Abbildung 70: Beschädigungen am Fahrzeug Detail "BMV17005"

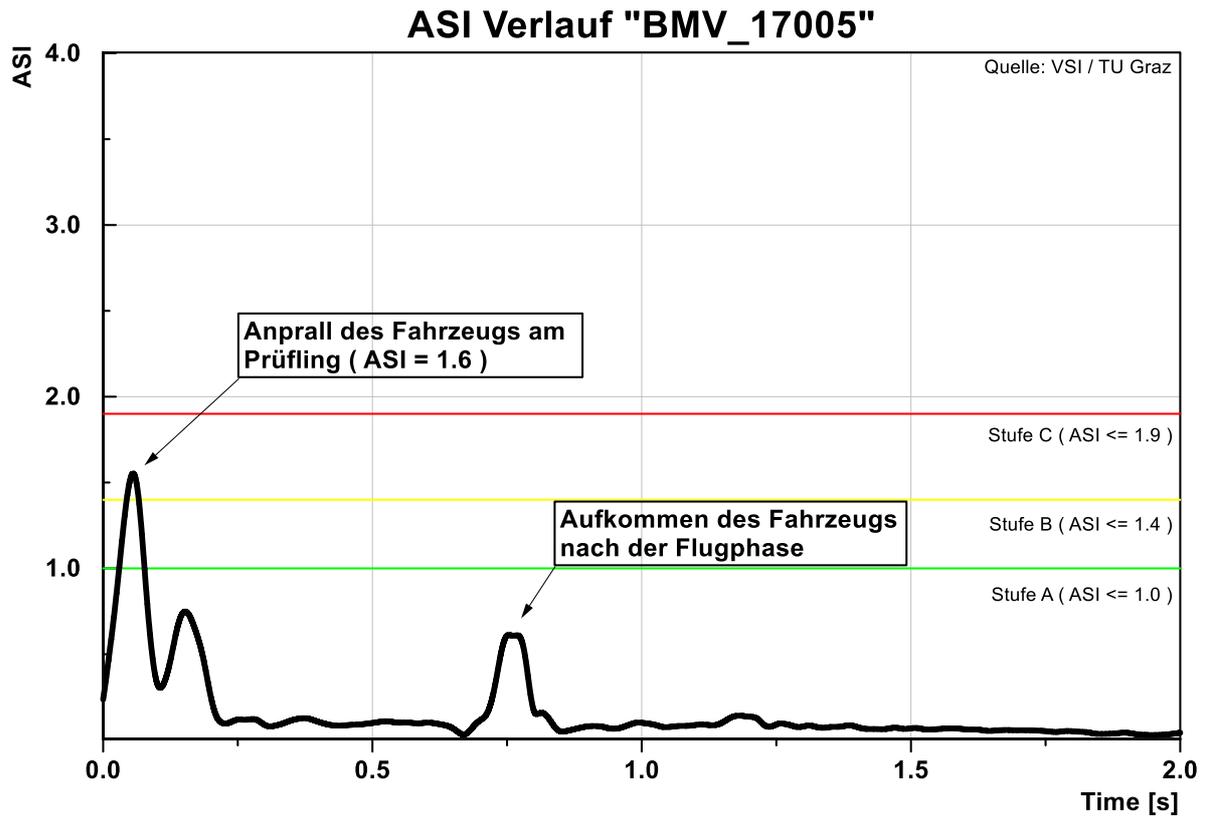
Abbildung 71: ASI-Verlauf (COG) "BMV17005"
