Optimierte Polymer-Rohrwerkstoffe für effiziente Drainagesysteme in Tunnelbauwerken PolyDrain

Ein Projekt finanziert im Rahmen der
Verkehrsinfrastrukturforschung 2016
(VIF 2016)

November 2020

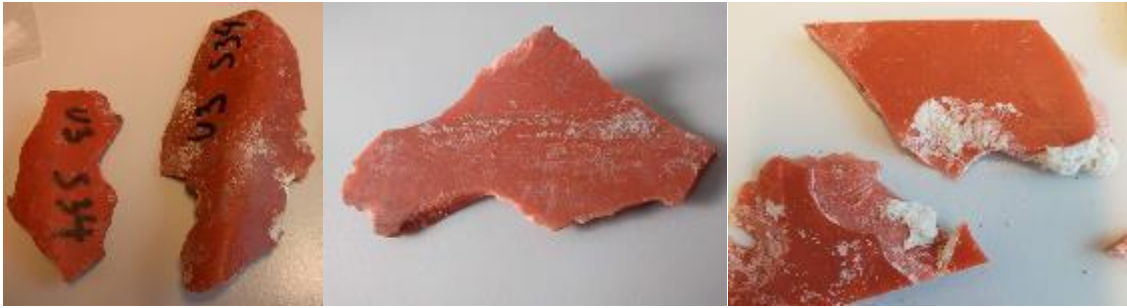
Abbildung 2: Ausgeschlagene Teilstücke der Drainagerohre im Tunnel Sieberg [6]

Bei der Instandhaltung von in der Vergangenheit eingebauten uPVC-Rohren kann es durch intensive oder mangelhafte Reinigungsarbeiten immer wieder zu Rohrbrüchen und herausgeschlagenen, Handflächen-großen Stücken kommen, die zum einen die aktuelle Instandhaltungstätigkeit erschweren und zum anderen in Zukunft umfangreiche Instandsetzungsmaßnahmen bedingen werden.

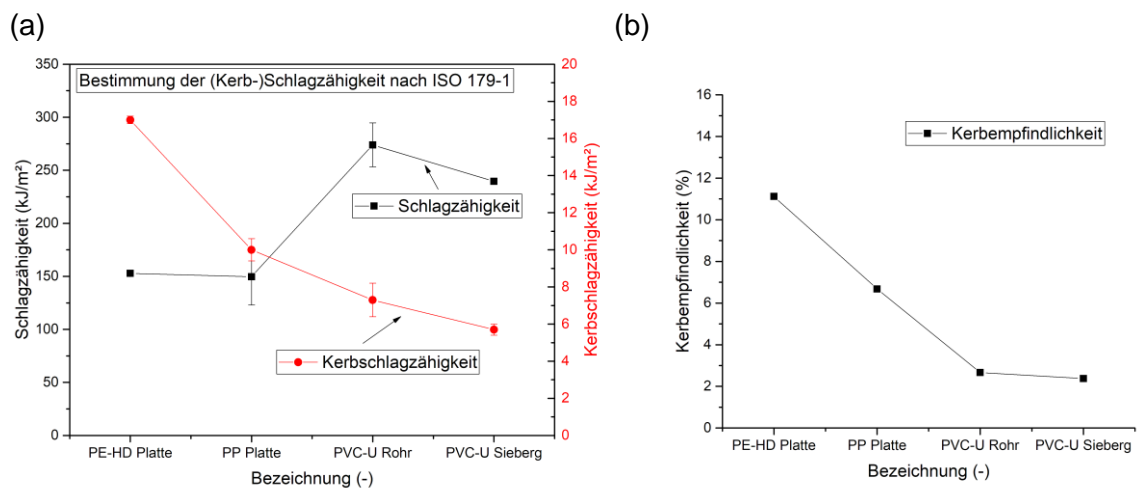
Abbildung 5: Ergebnis der (Kerb-)Schlagzähigkeitsuntersuchung (a) und Kerbempfindlichkeit (b) ausgewählter Werkstoffe [6]

Zur Beurteilung des Widerstandsverhaltens gegenüber schlagender Beanspruchung wurden die derzeit kommerziell verwendeten Kunststoffe PVC-U, PE und PP mittels Schlag- und Kerbschlagzähigkeitsversuchen gemäß ISO 179-1 untersucht. Dazu wurden verschiedene Proben aus Platten, Alt- und Neurohren entnommen. Die Ergebnisse der bisher untersuchten Werkstoffe sind in Abbildung 5, Abbildung 6 und Tabelle 4 dargestellt.

Ersichtlich ist, dass im ungekerbten Zustand alle bisher geprüften Werkstoffe sehr hohe Schlagzähigkeiten aufweisen. Zusätzlich ist zu vermerken, dass es bei den ungekerbten Proben meist nur zu einer Deformation, aber nicht zum Bruch der Proben gekommen ist. Daher sind die Werte in der Spalte Schlagzähigkeit mit Vorsicht zu betrachten. Die gekerbten Proben weisen im Vergleich zu den ungekerbten Proben eine stark reduzierte Kerbschlagzähigkeit auf. Je nach untersuchtem Material kommt es dabei zu einer Verringerung (100%-Kerbempfindlichkeit) der Schlagzähigkeit von 88,9 bis 97,6%. Da bei Drainagerohren, sowohl gewollt (Drainageschlitz) als auch ungewollt (Beschädigung der Rohre beim Einbau, Reinigung,...), Kerben vorhanden sind, sollten vor allem Kerbschlagzähigkeitswerte in Relation zur Wandstärke bei der Materialauswahl berücksichtigt werden.

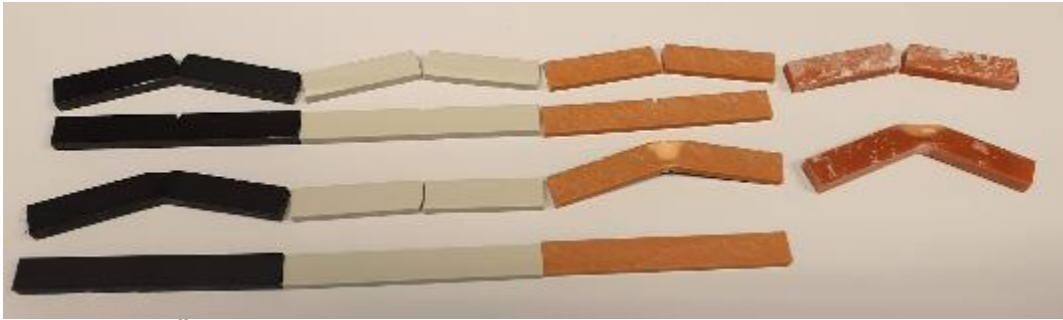
Abbildung 6: Übersichtsbild der untersuchten Schlag- und Kerbschlagversuche an Material aus Platten, sowie direkt aus den Bruchstücken der Rohrwand der Drainagerohe im Tunnel Sieberg entnommen.

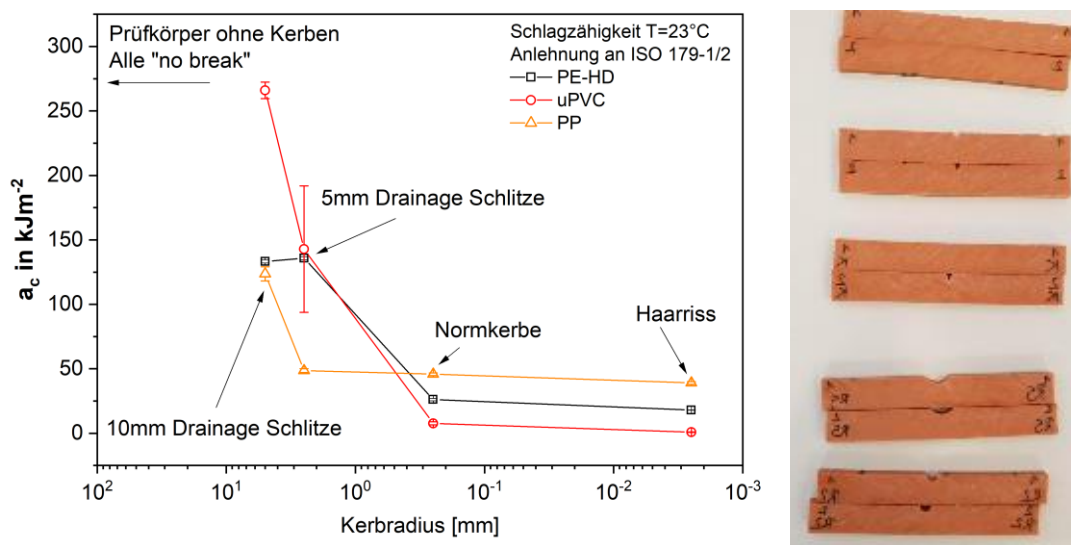
Abbildung 8: Ergebnis der Schlagzähigkeitsuntersuchung derzeit verwendeter Rohrmaterialien (direkt aus Rohrwand DN250 Rohr entnommen) in Abhängigkeit des Kerbradius

aus den Rohrwänden entnommen. Diese wurden hinsichtlich Beständigkeit gegenüber schlagenden Belastungen in Abhängigkeit von lokalen Spannungskonzentrationen untersucht. Dazu wurden die Prüfkörper unterschiedlich präpariert. Neben den ungekerbten Prüfkörpern wurden ebenfalls unterschiedliche Kerbradien untersucht. Die ausgewählten Kerbradien entsprechen dabei herkömmlichen 5 und 10mm breiten Drainageschlitzten, einer Normkerbe (ISO 179-1) und einer scharfen Kerbe (Kerbradius <math><10\mu\text{m}</math>), um Haarrisse, die bei unsachgemäßen Kerbvorgängen entstehen können, zu simulieren. Die Ergebnisse sind nachfolgend in Abbildung 8 dargestellt.

Wie aus Abbildung 8 ersichtlich ist, zeigen alle drei Materialien (PE-HD, PP und uPVC) im ungekerbten Zustand sehr hohe Energiewerte und konnten im klassischen Charpy-Versuchsaufbau nicht zum Bruch gebracht werden. Die Prüfkörper mit eingebrachten Kerben hingegen konnten bei allen drei Materialien zum Bruch gebracht werden. Bei Radien von 5 mm, was der Geometrie von rund-gefrästen 10 mm breiten Drainageschlitzten entspricht, weisen alle 3 Materialien Energien > 100 kJ/m² auf, wobei in diesem Bereich das Ranking uPVC>PE>PP ist. Bei den nächst kleineren Radien von 2.5 mm (=5 mm Drainageschlitzte) ergibt sich ein Ranking von uPVC=PE>PP. Da in der Fertigung von Drainageschlitzten jedoch auch kleinere Radien (Mikrokerben, Haarrisse, etc.) entstehen können, wurden auch noch Radien von 0.25 mm (entspr. ISO 179-1) und 0.005 mm geprüft. In diesem Bereich zeigt sich, dass sich der Trend dreht und die Schlagzähigkeit ein Ranking der Materialien PP>PE>uPVC

ergibt. Ausgehend von diesen Ergebnissen, sieht es so aus, dass v.A. in Hinsicht auf nicht perfekt gefräste Drainageschlitze PP im Vergleich zu PE und uPVC mehr Sicherheit bietet. Zum Vergleich der klassischen mechanischen Eigenschaften wurden auch Biegeversuche an den drei Rohrmaterialien durchgeführt. Dabei ergaben sich die Kurven in Abbildung 9. Erwartungsgemäß kam es bei keinem der drei Materialien zum Bruch, und die Steifigkeiten ergeben ein Ranking von uPVC>PP>PE.

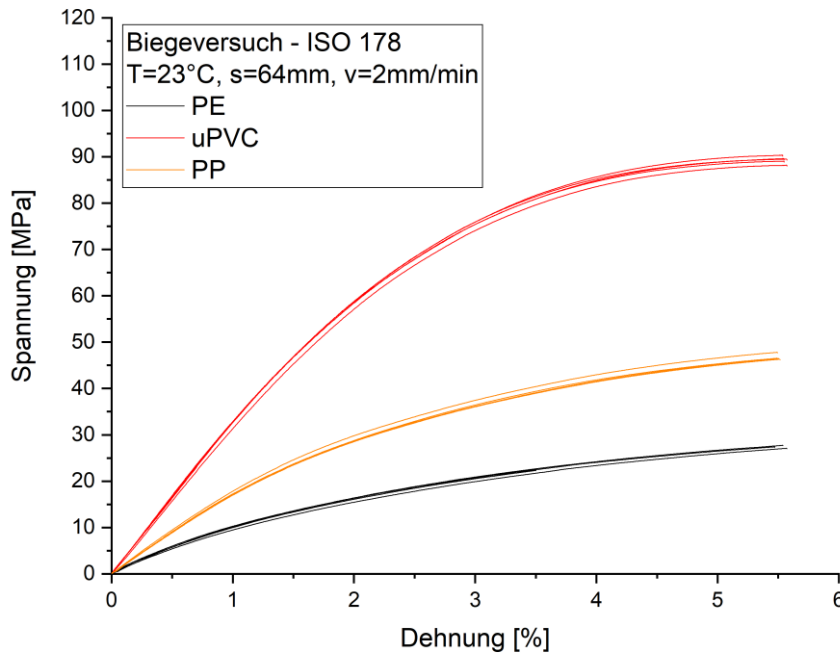
Abbildung 9: Biegeeigenschaften derzeit verwendeter Rohrmaterialien (direkt aus Rohrwand DN250 Rohr entnommen).

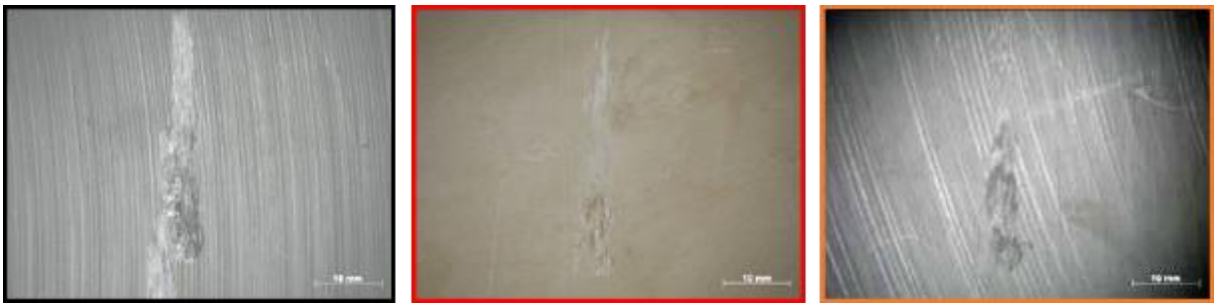
Abbildung 10: Kettenschleuderbeständigkeit derzeit verwendeter Rohrmaterialien (direkt aus Rohrwand DN250 Rohr entnommen): schwarz PE, rot uPVC und orange PP.

Als letzter Versuche wurden die Materialien mittels eigens entwickeltem Kettenschleuderprüfstand (Arbeitspaket 3) untersucht. Dabei wurden alle drei Materialien jeweils bei drei unterschiedlichen Zeitdauern (30, 60 und 120 s) und drei unterschiedlichen Kettenüberständen (1, 2 und 5 mm) geprüft. In Abbildung 10 sind exemplarisch jeweils die Ergebnisse der Untersuchungen mit 30 s und 2 mm Kettenüberstand abgebildet. Wie in den Abbildungen ersichtlich ist, kommt es bei allen drei Materialien zu ähnlichen Verschleißerscheinungen der Materialoberfläche durch die schlagende Belastung mittels Stahlgliederkette. Bei keinem der Materialien kam es zu einem Absplittern von Material.

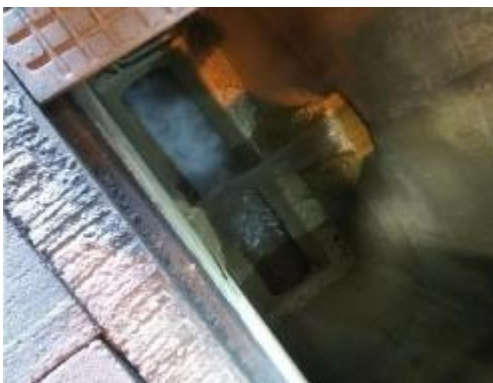
Abbildung 14: Einleitung der Ulmendrainage in die Sohl drainage mit Fallstrecke des Wassers [16].

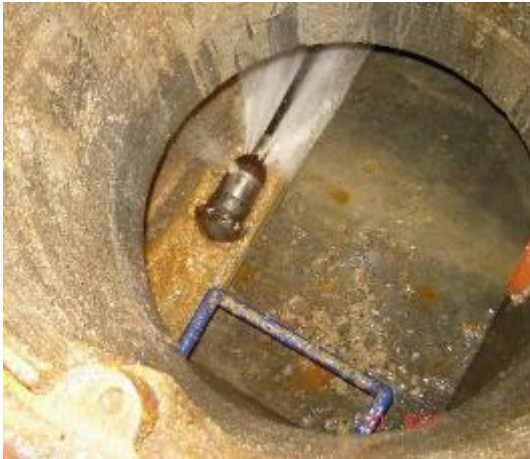
Abbildung 15: Rotationsspüldüse im Steinhaustunnel [20]

Für die Reinigung des Drainagesystems wird eine Rotationsspüldüse eingesetzt. Infolge verfestigter Versinterungen müssen bereichsweise Schlagdüsen eingesetzt werden, an deren Einsatz sich Beschädigungen der Drainageleitungen angeknüpft haben. Die Durchgängigkeit des Entwässerungssystems ist für eine Kamerabeföhren in allen Teilen gegeben [19].

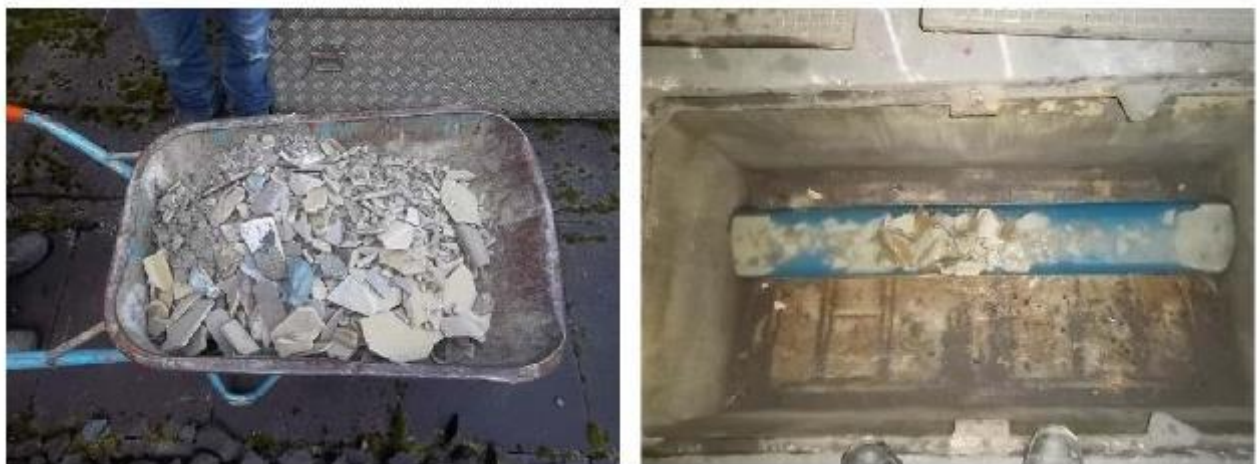
Abbildung 16: Zeugnis harter Ablagerungen von Sinter im Zammer Tunnel [23].

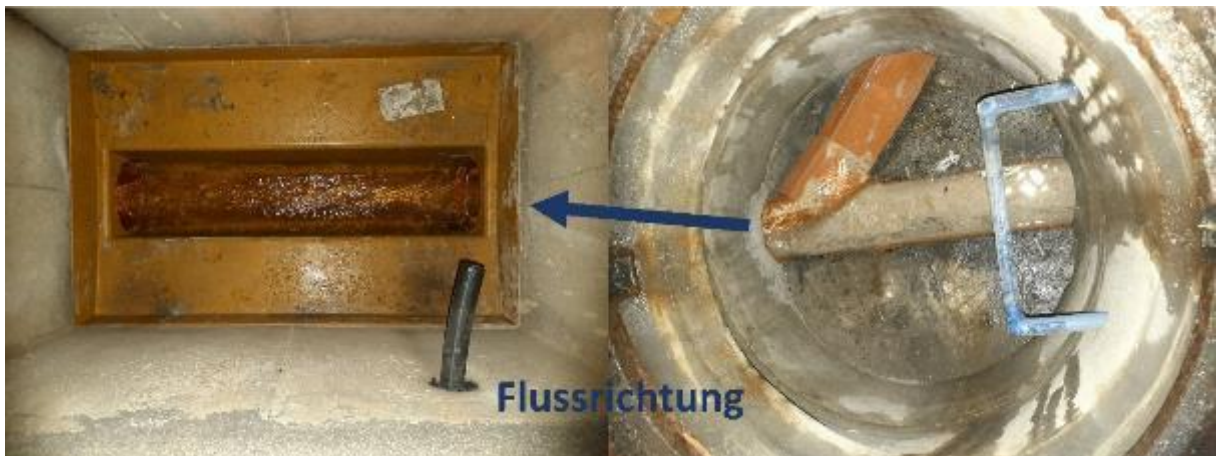
Abbildung 18: links: Revisionsnische (RN 05 E) vor der Reinigung; rechts: Mischwasserbildung, Drainagen vor der Reinigung mit und ohne Versinterungen. Der blaue Pfeil signalisiert die Flussrichtung.

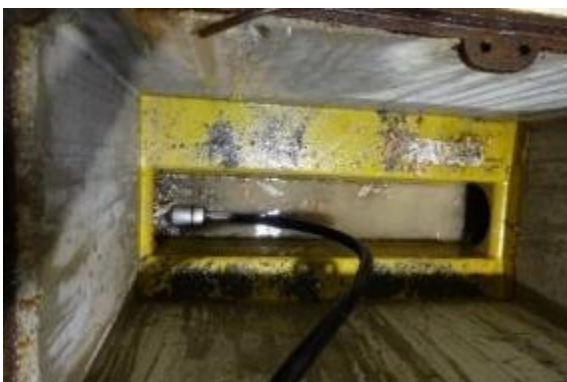
Abbildung 19: Putzschaft im Tunnel Himmelreich mit verunreinigtem Restwasser bei der Drainagereinigung.

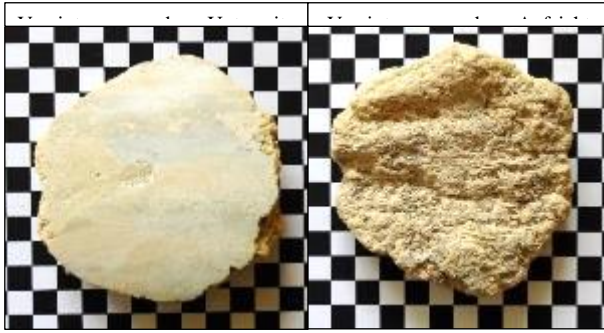
Abbildung 21: Feste Versinterungsprobe aus der südlichen Ulmendrainage auf 1 x 1 cm Raster [24].

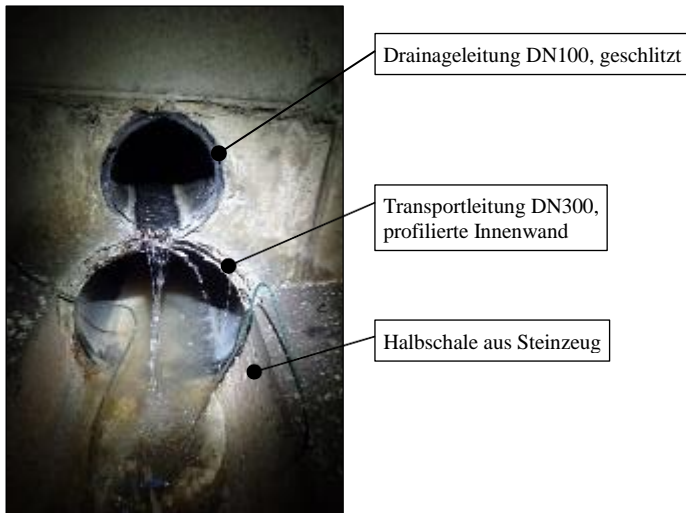
Abbildung 22: Transport- und Drainageleitung der Oströhre im Zugangsschacht ausgeführt in Ortbetonbauweise im Tunnel Reinertshof [24].

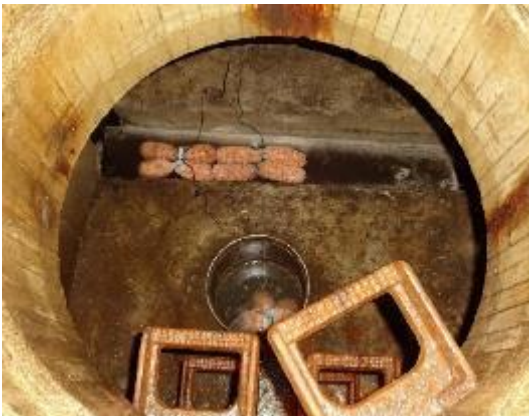
Abbildung 23: Nachbestückte Härtestabilisatoren, 8x500g in Transportleitung, 6x500g im Überlaufbrunnen [24].

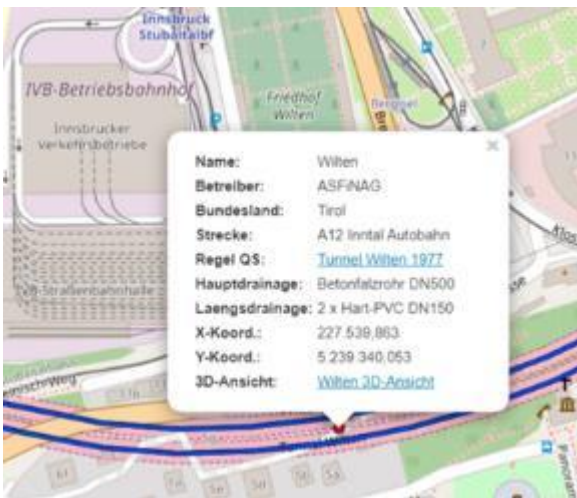
Abbildung 25: Darstellung optionaler Metadaten des Wiltener Tunnels (A12 in Innsbruck) mit QGIS.

Tunnels für Straße und Eisenbahn werden dabei mit einer Abfrage von Shapefiles auf der Internetseite „<https://overpass-turbo.eu/>“ effizient samt Metadaten wie Länge, Betreiber, Bundesland etc. extrahiert, um eine Weiterverarbeitbarkeit in QGIS als eigene QGIS-Entities auf einem eigenen Layer sicherzustellen. Abbildung 24 veranschaulicht orange das Schienennetz der ÖBB und grün das Verkehrsnetz der ASFINAG. Tunnelbauwerke sind blau als QGIS-Entities markiert. Diese einzelnen Entities lassen sich mit Metadaten wie Spezifikationen verwendeter Rohre des Entwässerungssystems verknüpfen sowie auch mit Links zu Plandarstellungen wie Regelquerschnitten (Abbildung 25). Die exemplarische Darstellung von Metadaten des Wiltener Tunnels in Innsbruck zeigt mit blauer Schrift Verlinkungen zu planlichen Dokumenten. Die Metadaten lassen sich unaufwändig mit dem Hinzufügen neuer Spalten in einer Excel-Tabelle adaptierbaren, in dem QGIS Projekt neu laden und aktualisieren. Die hier dargestellte Option einer GIS-Nutzung führt gewissermaßen zu einem geografisch abfragbaren Projektordner des Tunnels zur raschen Auffindung versinterungsrelevanter einzelner Dokumente.

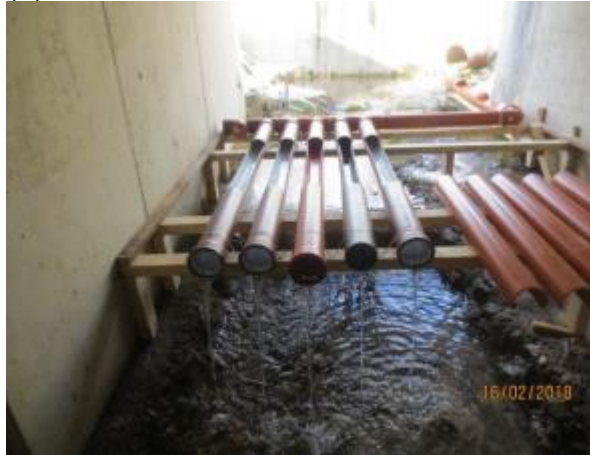
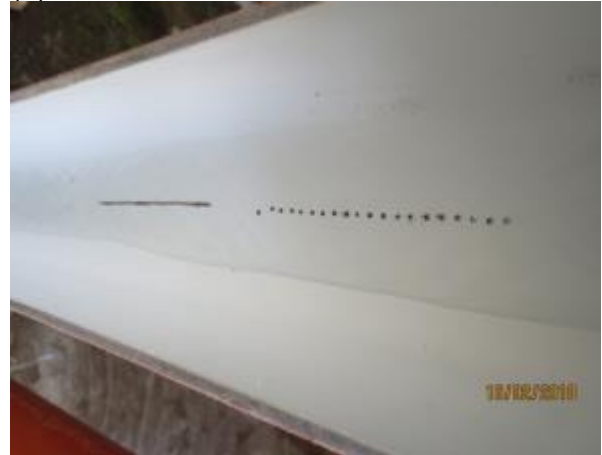
Abbildung 32: Inbetriebnahme des Drainage-Schlitz-Prüfstands durch IB-Strobl (a) und Einbringung unterschiedlicher Drainage-Schlitz Geometrien (b)

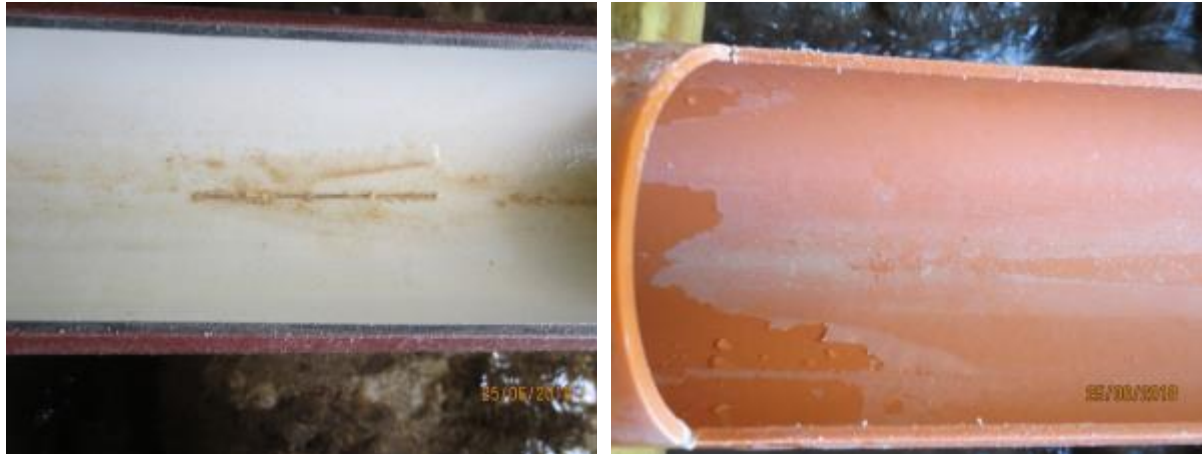
Abbildung 33: Versinterung der Drainageschlitz (a) und Ablagerung von Versinterungsschichten innerhalb der ersten 4 Monate.

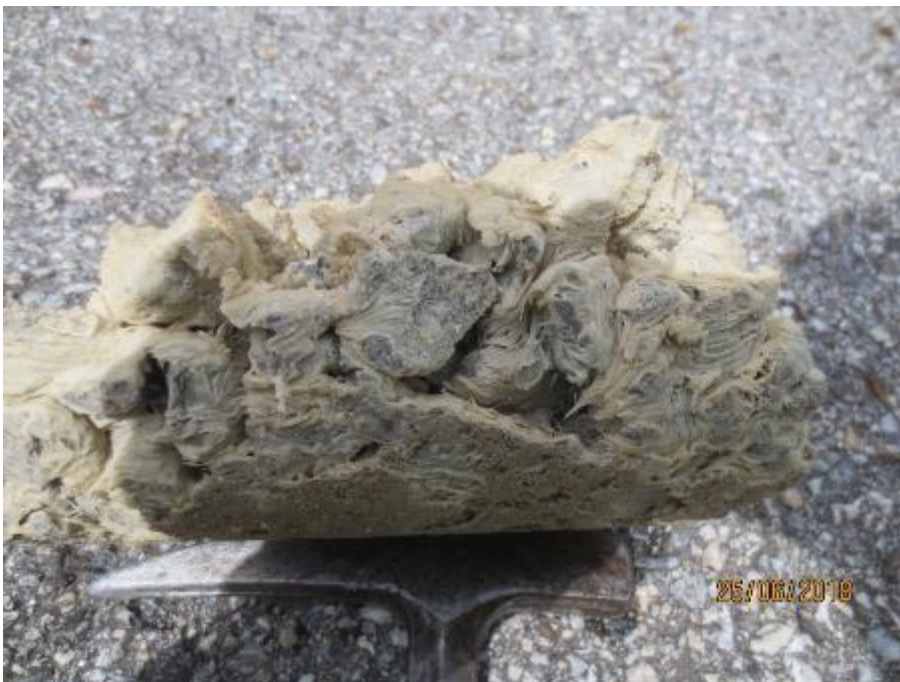
Abbildung 34: Ausbau des Spritzbetons aus dem Drainage-Prüfstand aufgrund starker Zementation durch karbonatische Versinterung

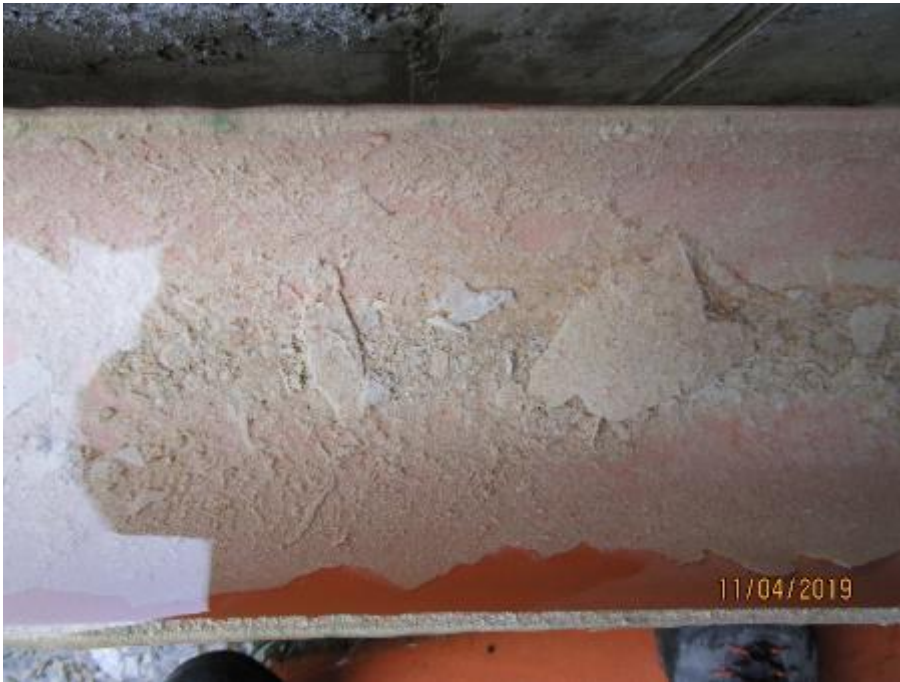
Abbildung 35: Abgeplatzte Sinterkrusten in der Drainage-Teststrecke des Tunnels Steinhaus

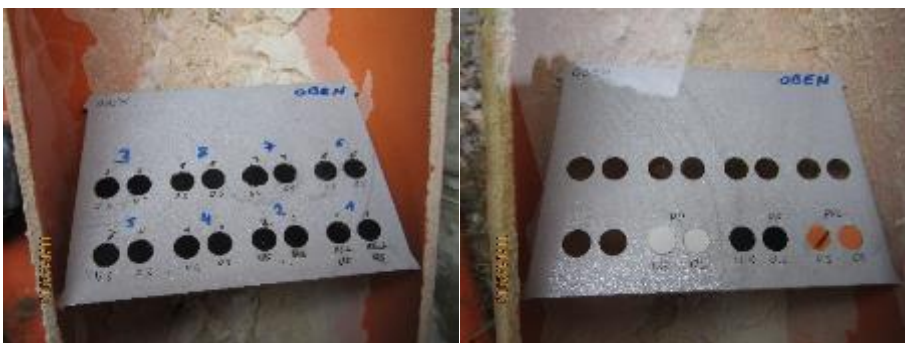
Abbildung 36: Einbau der neu entwickelten Kunststoffmischungen als gestanzte Proben (Durchmesser 10mm) in Stahlhalterung (a) und verschiedener kommerzieller Kunststoffe (b) am Drainageausgang des Tunnels Steinhaus

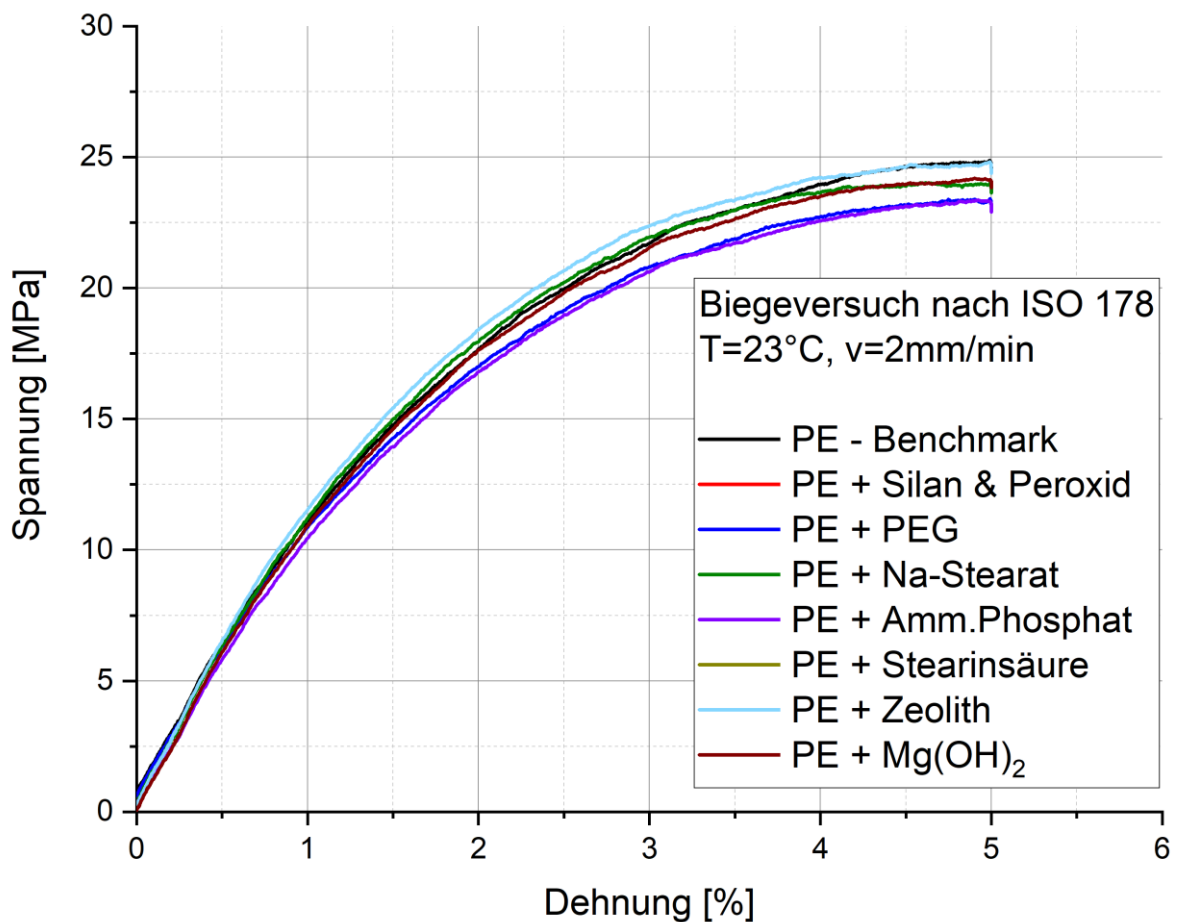
Abbildung 38: Untersuchung des mechanischen Verhaltens unter Biegebelastung, gemäß ISO 178.

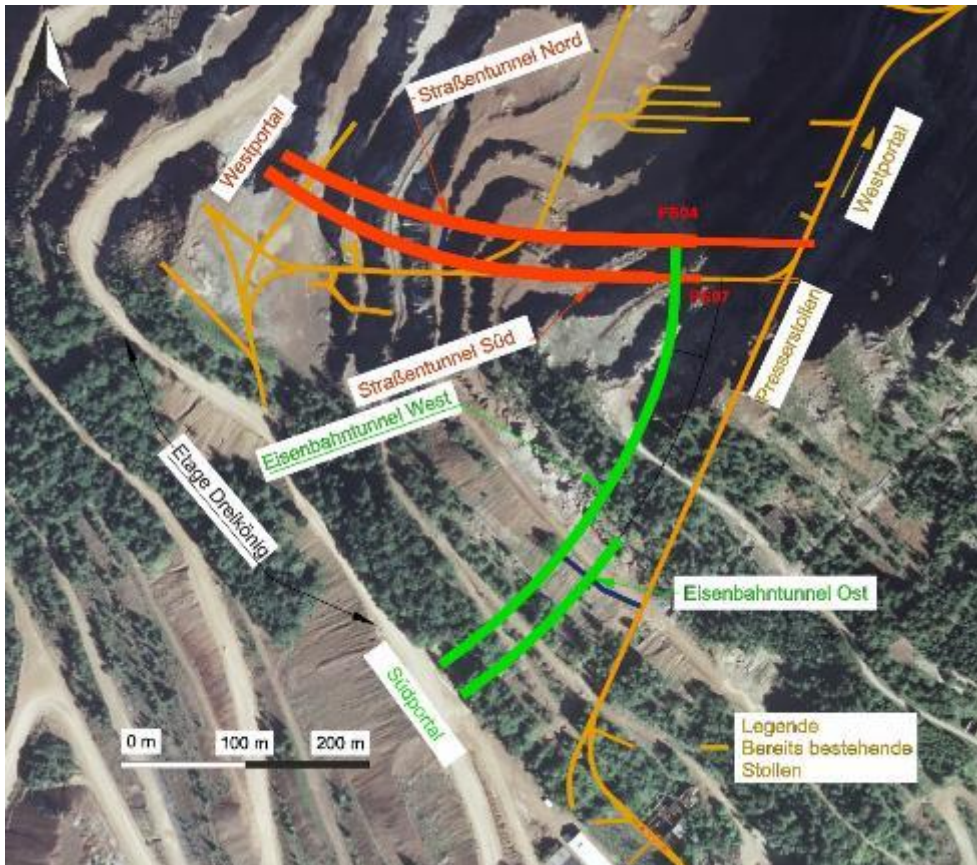
Abbildung 52: Layout des ZaB (Zentrum am Berg) mit eingetragenen Bergwasserschächten PS04 und PS07 der Probenrägerauslage.

Im Entwässerungssystem ZaB (Abbildung 52) herrschen dank der kürzlich abgeschlossenen Vortriebsphase (Dezember, 2018) und einfachen Zugänglichkeit gute Voraussetzungen vor, um Voruntersuchungen für einen Demonstrator durchzuführen. Das Layout des ZaB umfasst jeweils mehrere 100 m lange Tunnel des Querschnitts Gleinalmtunnel (in Abbildung 52 rot: Straßentunnel Nord und Süd) und des Semmering-Basis-Tunnels (in Abbildung 52 grün: Eisenbahntunnel Ost und West). Das Entwässerungssystem leitet die Bergwässer des gesamten Tunnelsystems an das Portal des Eisenbahntunnels West ausgenommen das Bergwasser des Eisenbahntunnels Ost. Das Entwässerungssystem der Bergwässer setzt sich aus Ulmendrainagen (TSR DN/OD 250) in Teilen der Anlage mit Innenschale und mittigen Bergwassersammelleitungen (MZR PP SN8 DN/OD 315) in Teilen der Anlage ohne Innenschale zusammen. Letztere entwässern den gesamten Straßentunnel Süd, Eisenbahntunnel West und teils den Straßentunnel Nord. Die Bergwasserschächte PS04 (an der Kreuzung Straßentunnel Nord und Eisenbahntunnel West) und PS07 (an der Kreuzung Straßentunnel Süd und Eisenbahntunnel West) ermöglichen Drainageinspektionen und -reinigungen der Bergwassersammelleitungen. pH-Wert, elektrische Leitfähigkeit und Temperatur des Bergwassers sind in PS04 und PS07 gemonitort worden. Die in den Bergwasserschächten gewonnenen Messwerte sind in Abbildung 53 im zeitlichen Verlauf ersichtlich. Der Bergwasserschacht PS07 verfügt über vier Werte, da er im Kreuzungsbereich

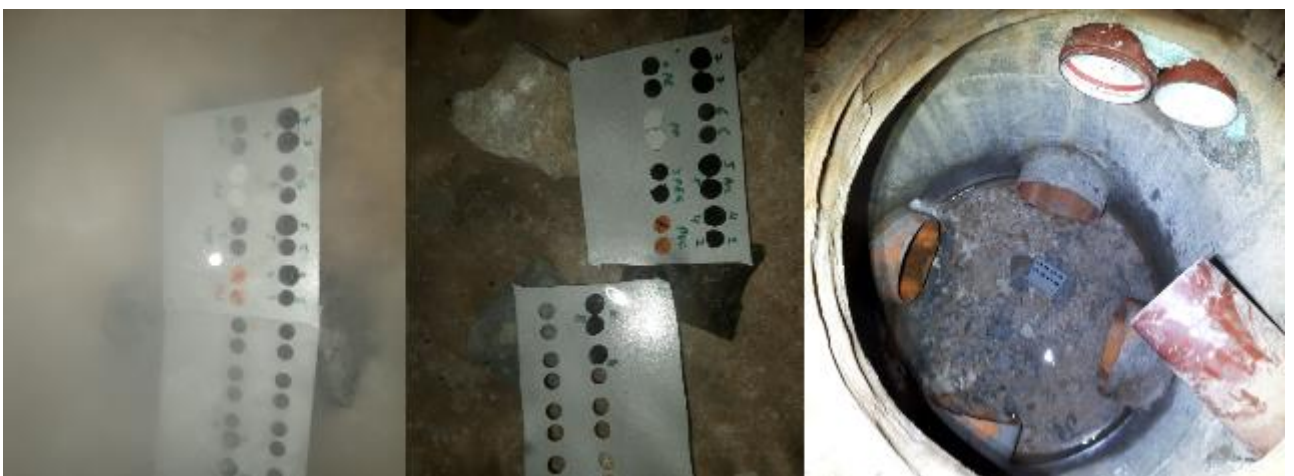
Abbildung 54: Links: Probenträger in PS04; Mitte: Probenträger in PS07; Rechts: Probenträgerauslage in PS07 mit Zu- und Ableitungen.

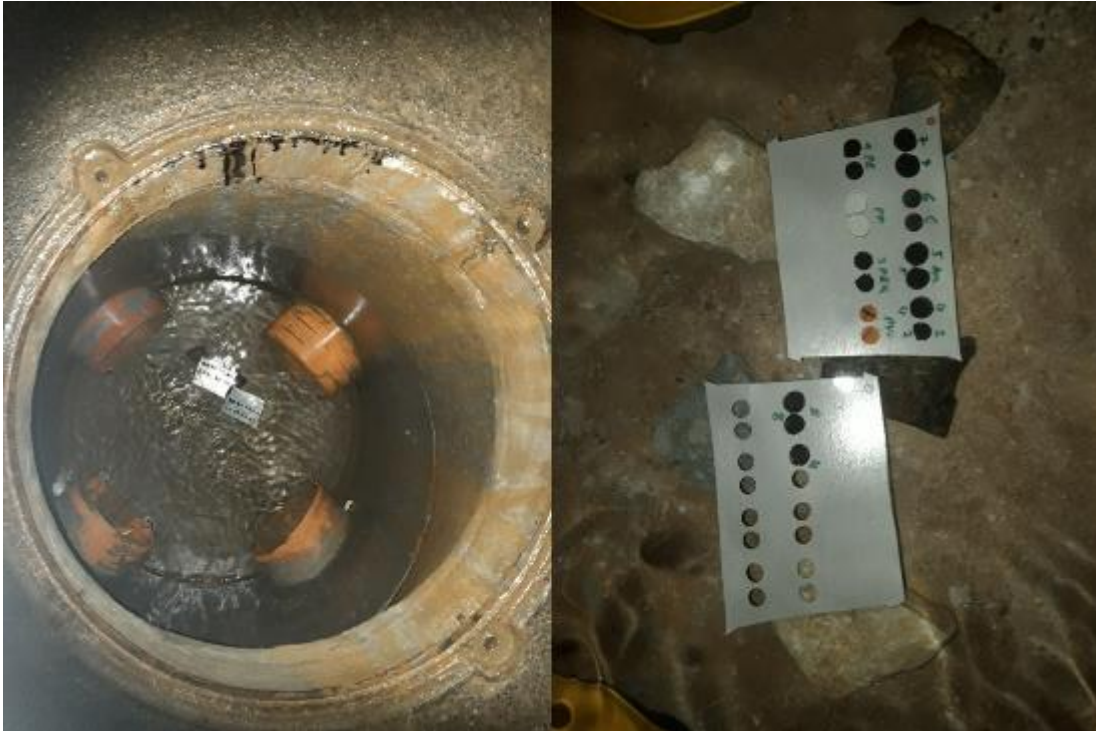
Abbildung 57: Auslagerung der modifizierten Kunststoffe am ZaB [25]

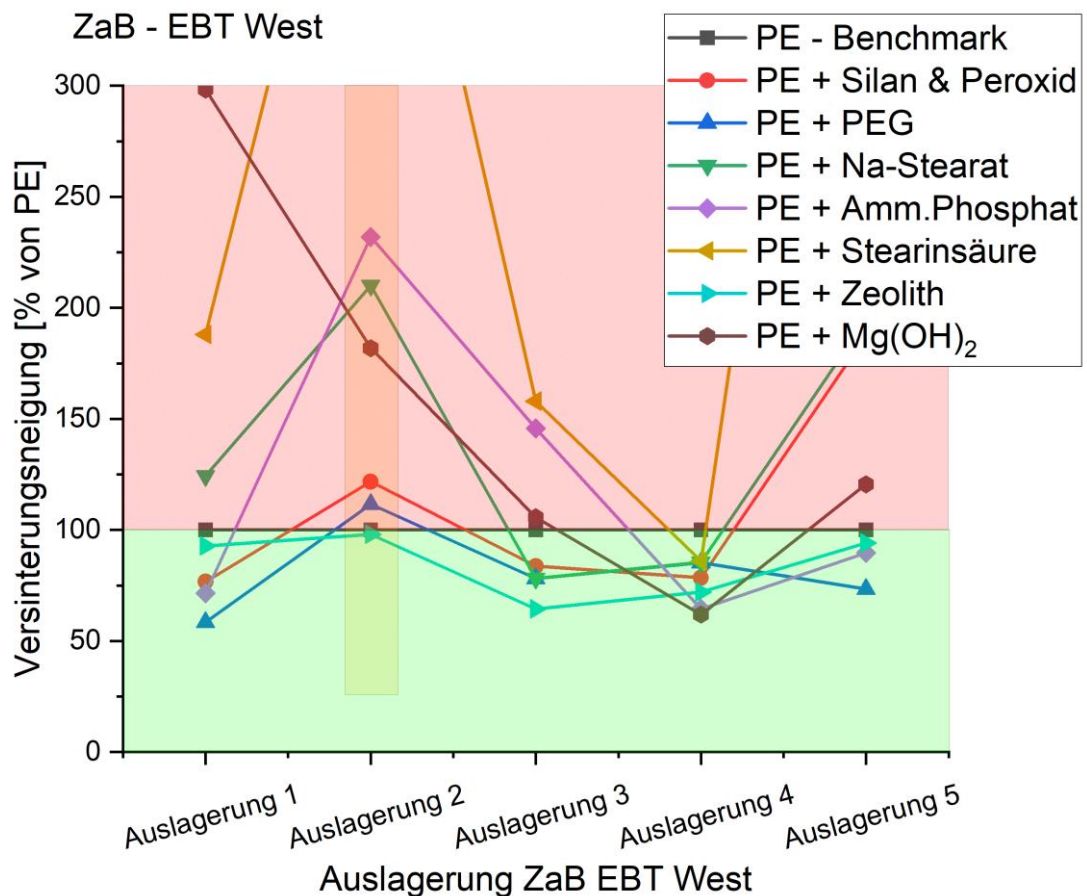
Abbildung 58: Ergebnisse der wiederholten Auslagerung der Kunststoffe im ZaB - West [25]

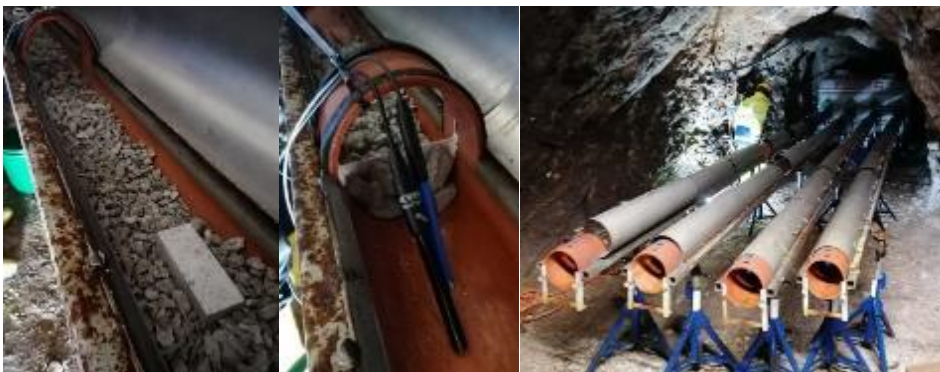
Abbildung 60: Links: Auslagerung der Spritzbetonbruchstücke; Mitte: In-situ Messung nach der Schwelle; Rechts: Foto der Sinterstrecke [27].

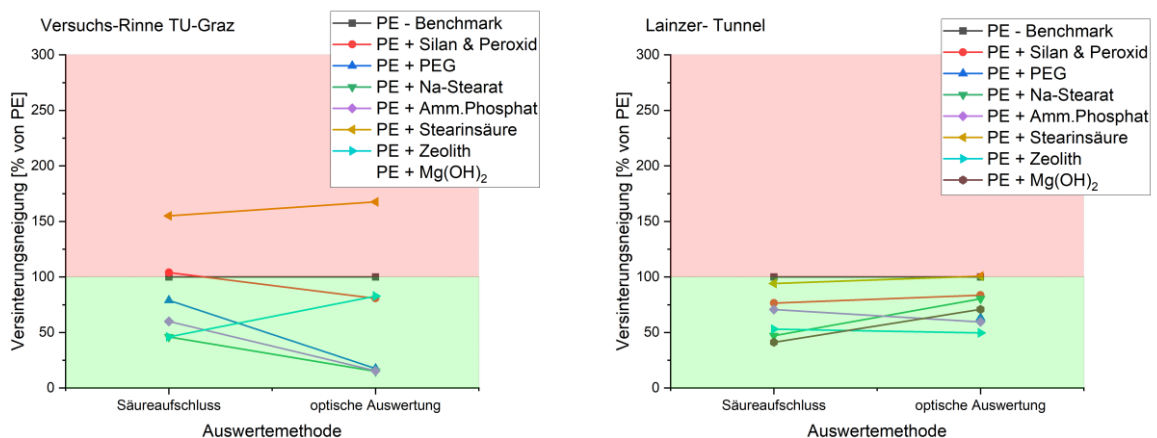
Abbildung 62: Zusammenfassende Darstellung der Wirksamkeit der entwickelten Materialien zur Verringerung von Versinterungen im Laborversuch, sowie bei Auslagerungen im Lainzer-Tunnel [25].

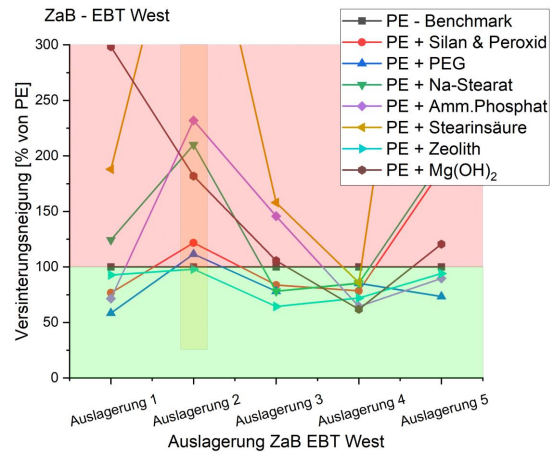
Abbildung 63: Wirksamkeit der entwickelten Kunststoffe bei mehrmaliger Auslagerung [25]

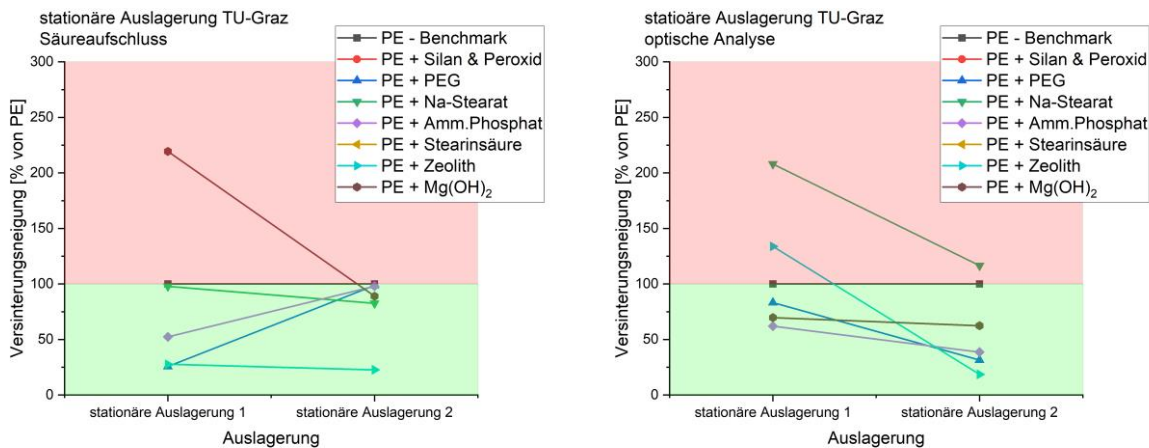
Abbildung 64: Ergebnis der wiederholten Auslagerung im stationären Versuchsreaktor an der TU-Graz – Auswertung mittels Säureaufschluss und optischer Analyse der Oberfläche [25].

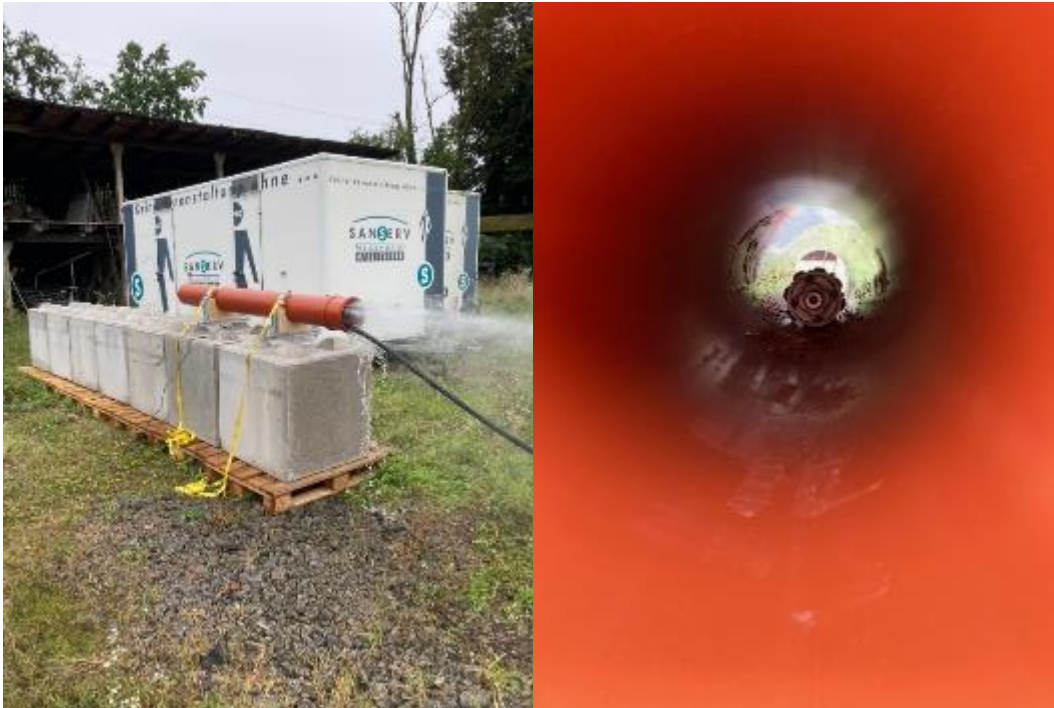
Abbildung 65: Entwickler Prüfstand zur Bestimmung der auftretenden Kräfte bei Spülvorgängen in Drainagerohren
