Rissmonitoring und Bewertungs- modell von unbewehrten Tunnelinnenschalen RIBET

Deliverable D 5 Implementierung

(VIF2017)

1 VALIDIERUNG IM ZUGE REALER TEST IM TUNNEL

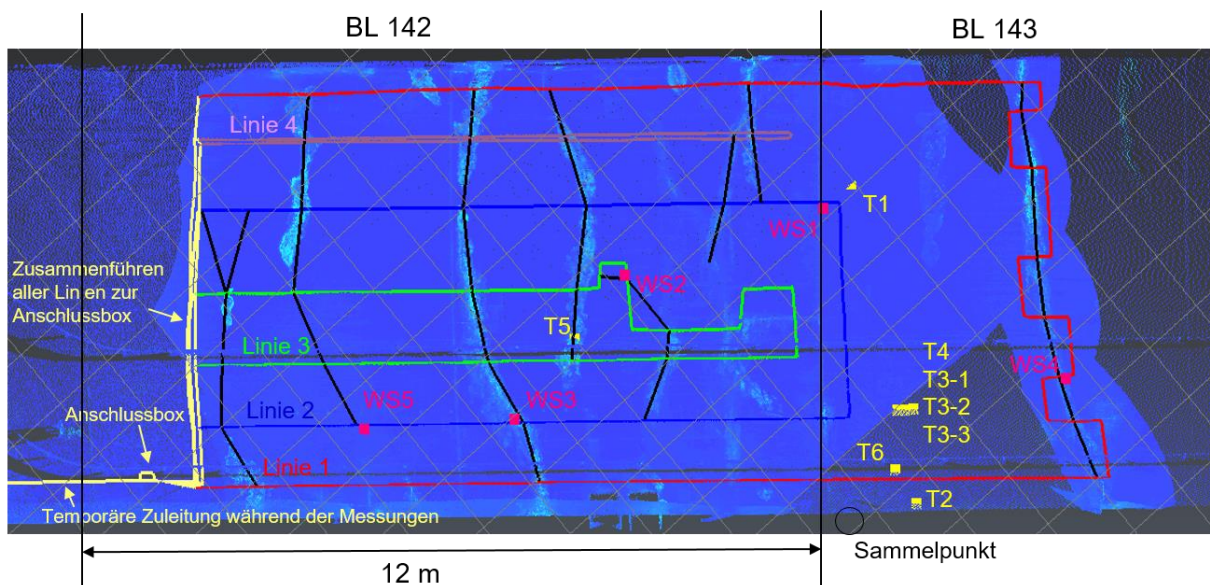
Abbildung 2: Fixierte Faserführung der Faserlinien und Positionen der Schwingsaiten (WS) - und Temperatursensoren (T)

In Abbildung 2 ist das geplante Messlayout auf Basis eines Scans der Tunnelinnenschale dargestellt.

Richtung gegeben ist und zum anderen im Falle eines Bruchs der Faser trotzdem von beiden Seiten Messungen bis zur Position des Bruchs durchgeführt werden können. Die oben dargestellte rote Linie 1 wurde dabei auf dem Hinweg in einer Höhe von ca. 50 cm über dem Boden bis zu einem abgelegenen Riss, welcher anschließend mäanderförmig mehrmals überkreuzt wurde, und auf dem Rückweg am First wieder zurückgeführt. Die blaue Linie 2 verläuft etwa 1 m innerhalb der roten Linie 1 und wurde entlang eines Stückes radial verlegt. Mit der grünen Linie 3 wurden zwei radial auftretende Risse mehrfach überkreuzt. Die violette Linie 4 wurde ebenfalls in einem Abstand von ca. 1 m zur roten Linie 1 und blauen Linie 3 geplant, sodass die Innenschale im Abstand von 1 m mit Sensorfasern abgetastet wird. Die Rückschleife von Linie 4 wurde unmittelbar neben der Hinschleife als lose Faser (nicht befestigt) zum Zwecke der Temperaturkompensation zurückgeführt. Neben den Rissen wurde mit der roten (Linie 1) und blauen (Linie 3) auch die Blockfuge zwischen Block 142 und 143 jeweils zweimal pro Linie überkreuzt.

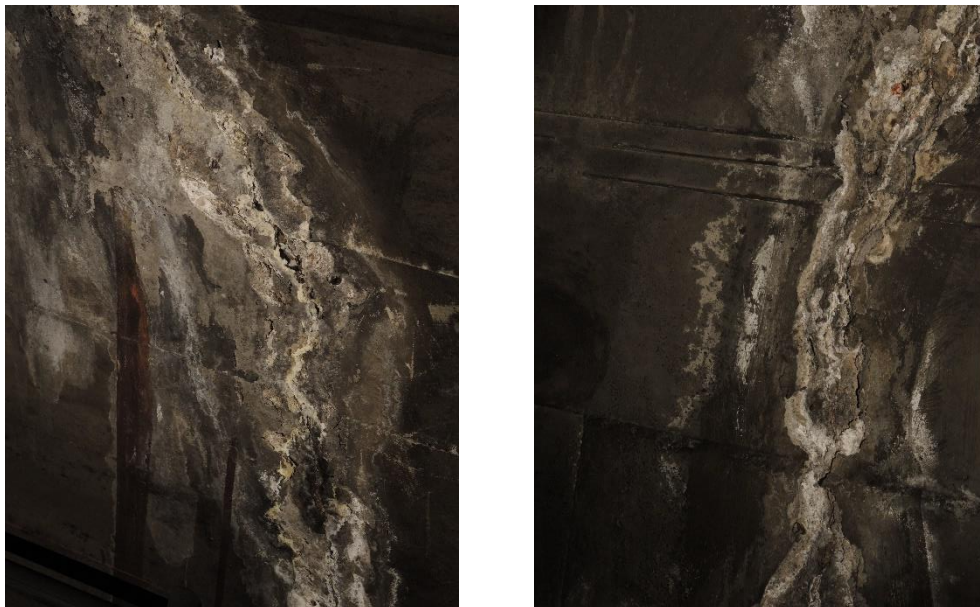
Abbildung 3: Unebenheiten an der Tunnelinnenschale aufgrund von Versinterungen an den Rissen oder durch Betoniergrate

Bei Betrachtung der Oberfläche der Tunnelinnenschale im Zuge der ersten Begehung zeigte sich, dass die Oberfläche neben den Rissen und Blockfugen, deren Bewegung erfasst werden soll, auch Versinterungen sowie Abplatzung am Beton und Betoniergrate durch die Schalung aufweist (siehe Abbildung 3). Des Weiteren ist die Oberfläche stark verunreinigt.

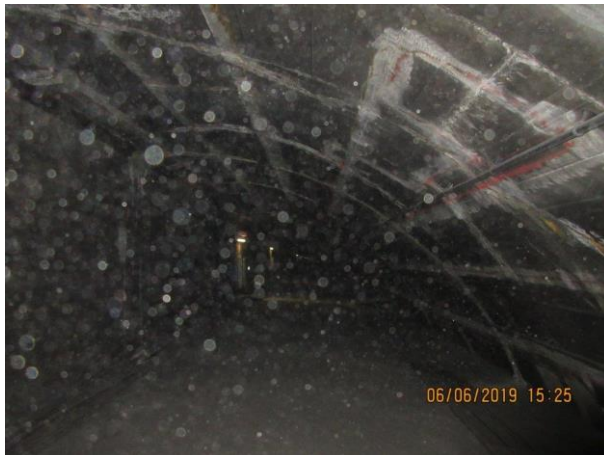
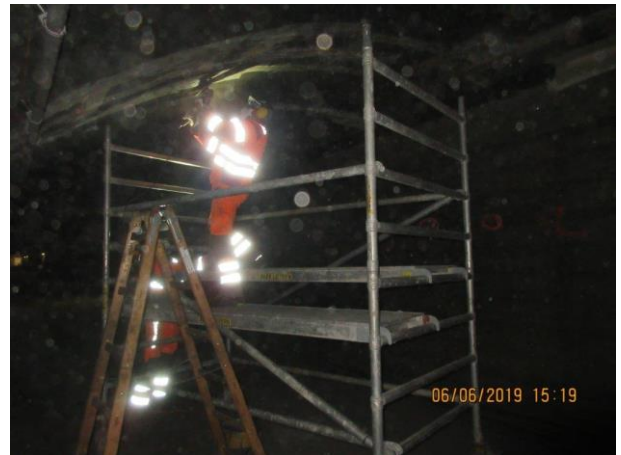
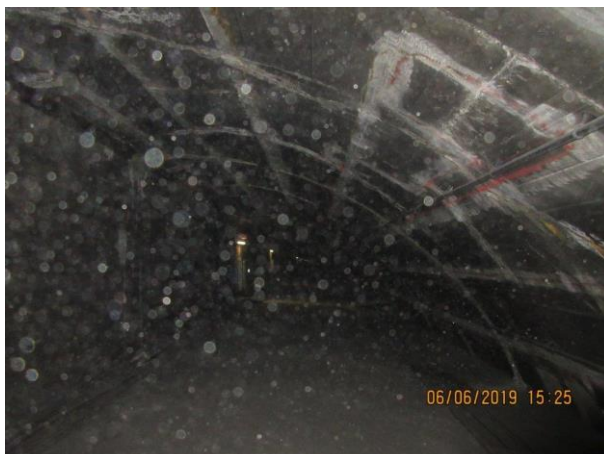
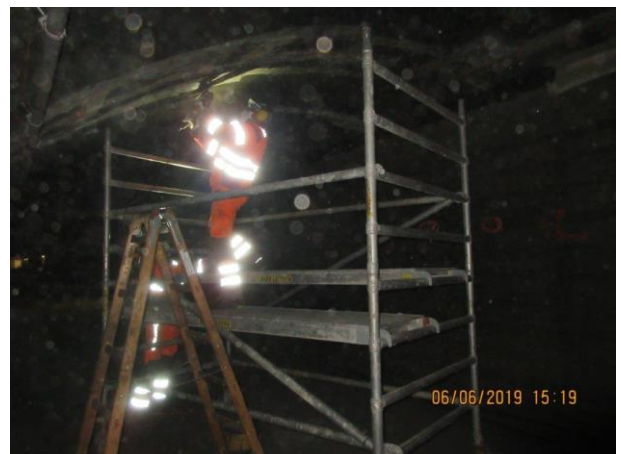
Abbildung 4: Abgeschliffene Oberfläche entlang des markierten Faserverlaufs (links) und Arbeiten auf dem Rollgerüst (rechts)

Für die Installation der faseroptischen Sensoren auf einer Oberfläche ist es jedoch wichtig, dass die Oberfläche möglichst glatt ist und keine Grate aufweist, an welchen die Faser abscheren könnte. Zudem muss die Oberfläche frei von Staub und Ruß sein, um eine optimale Haftung des Klebers zu gewährleisten. Dazu wurde die Oberfläche entlang des markierten Faserverlaufs (mit einer Breite von ca. 30 cm) von der ASFINAG abgeschliffen

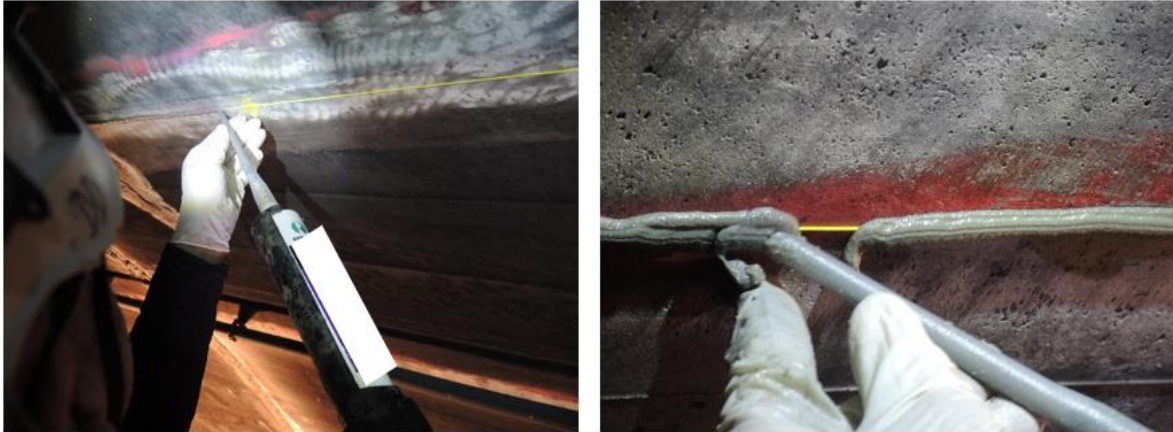
Abbildung 5: Aufkleben der faseroptischen Sensoren

Die Installation des faseroptischen Messsystems fand vom 24.06.2019 bis zum 28.06.2019 statt. Die Messfasern wurden mit jenem Ankerkleber, der sich im Zuge der Laboruntersuchungen (AP 3 – Riss-Monitoring, D 3) als am geeignetsten erwiesen hatte, auf die Tunnelinnenschale appliziert.

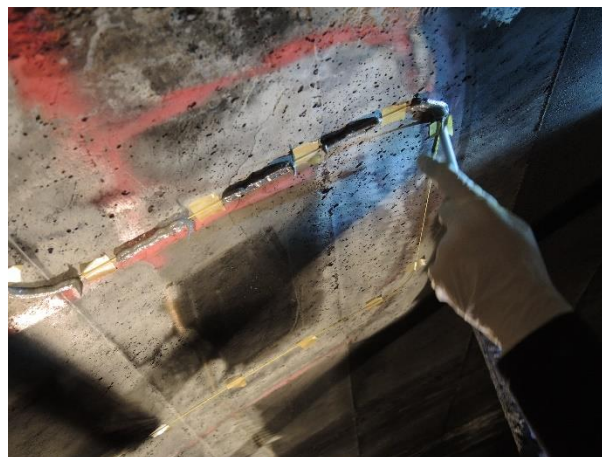
Abbildung 6: Abschnittsweise Verkleben des faseroptischen Sensors

Das Aufkleben der Sensorfasern erfolgte dabei immer abschnittsweise. Vor dem Aufkleben wurde die Oberfläche abgesaugt und die Faser mittels Malerklebeband an ein paar Punkten in leicht gespanntem Zustand temporär fixiert. Anschließend wurde die Faser zwischen den Klebebändern mit dem Ankerkleber verklebt und gewartet, bis der Kleber leicht ausgehärtet war (siehe Abbildung 6).

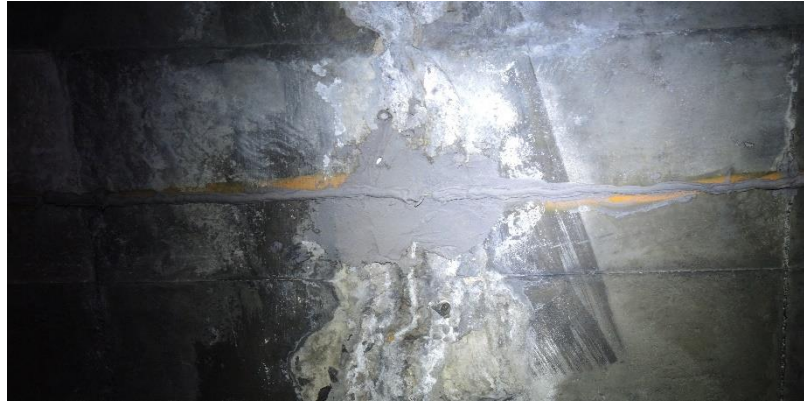
Abbildung 7: Verspachteln von groben Unebenheiten und anschließendes Verkleben der Faser

bänder im vorigen Abschnitt entfernt und mit Kleber aufgefüllt. Stellen mit großen Unebenheiten oder Öffnungen im Beton (siehe Abbildung 7) wurden zuvor mit dem Ankerkleber verspachtelt und die Faser anschließend darüber verklebt.

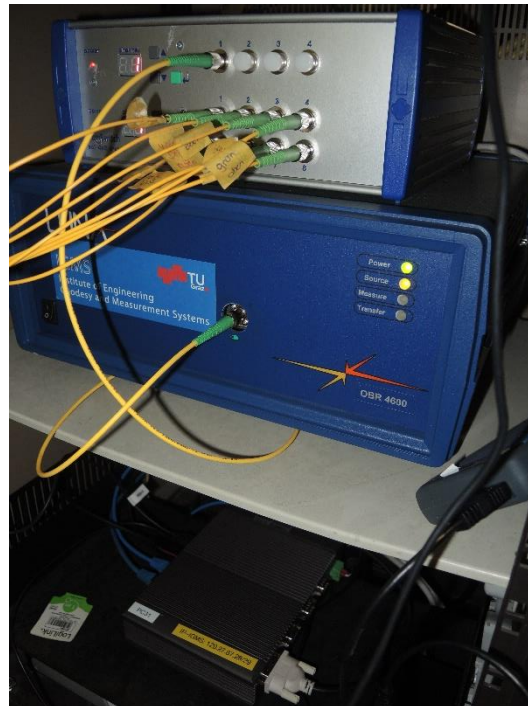
Abbildung 9: Platzierung des Messinstrumentes und des optischen Switches in einem gesicherten Messschrank

Das Messinstrument wurde für den Zeitraum der Messungen in einem Messschrank verstaut, welcher an einem sicheren Ort platziert wurde. Die Verbindung zwischen Messinstrument und Messfasern wurde über eine temporäre Zuleitung realisiert.

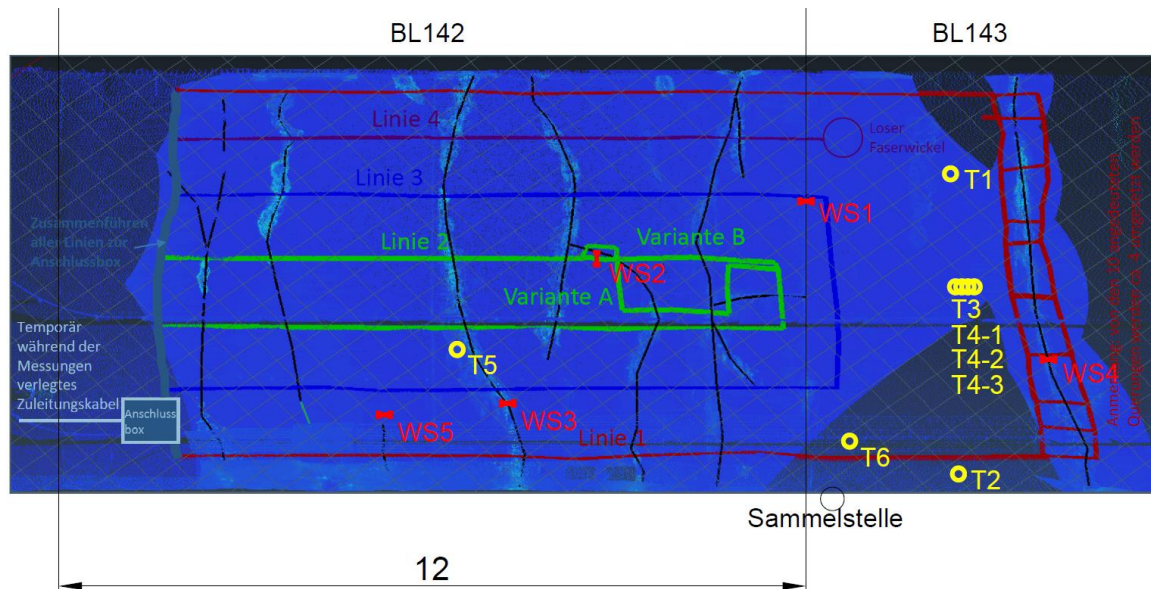
Abbildung 10: Positionierung der konventionellen Messsensorik zur Dauermessung. Wegaufnehmer (WS) sind rot und Temperatursensoren (T) sind gelb dargestellt. Die mehrfarbigen Linien (rot, violett, blau und grün) stellen den Verlauf der optischen Faser dar.

Der Sensor WS1 (Abbildung 10) misst die Bewegung der Blockfuge. Die Sensoren WS3-WS5 wurden an Radialrissen positioniert, wobei es sich beim Riss an der Stelle WS5 um einen großen nicht sinternden möglicherweise noch jungen Riss handelt. An Position WS2 wird ein sich im Verlauf stark krümmender, fast in einen Längsriss übergehender Radialriss gemessen.

Da also beide Sensortypen ihre Vor- und Nachteile haben, wurden an den Stellen WS2, WS3 und WS4 beide Sensortypen installiert, während an den Stellen WS1 und WS5 nur die Seilzugsensoren montiert wurden. Der Vergleich mit der Fasermessung ist damit auch in Gegenüberstellung beider Sensortypen möglich. Die Ausrichtung der Messrichtung erfolgte orthogonal zur Rissorientierung, parallelversetzt zur Messfaser.

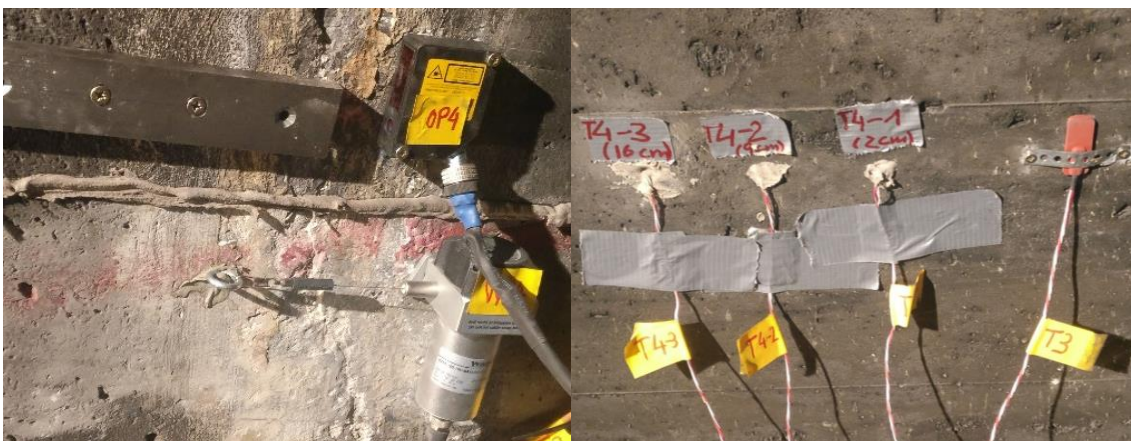
Abbildung 11: Beispiel der Montage der optoelektronischen Distanzsensoren und der Seilzugsensoren (links) und der Temperaturmessung (rechts). Bei der Temperaturmessung ist die Profilmessung wie auch eine Oberflächenmessung zu sehen.

Bei den anderen Sensoren handelt es sich um Seilzugwegaufnehmer SX50 der Firma WayCon. Diese haben den Nachteil, dass es bei Temperaturen $<10^{\circ}\text{C}$ immer wieder zu Unstetigkeiten (Sprüngen) in der Aufzeichnung kommt. Außerdem ist das Temperaturverhalten dieser Sensortypen nicht vollständig linear. Vorteil dieser Sensoren ist allerdings der größere Temperaturbereich von -20°C – 80°C . Dieser Sensor überbrückt die Messdistanz mit einem feinen Mess-Seil, welches über den Riss gespannt und an der anderen Rissflanke in einem Abstand von einigen Zentimetern befestigt wird. Die Relativbewegung in Seilrichtung wird aufgezeichnet.

Bei den Temperatursensoren wurde nicht nur verteilt im Tunnelquerschnitt angeordnet, sondern auch ein Temperaturprofil verteilt über die Bauteildicke (Temperaturgradient) gemessen, um somit Rückschlüsse auf die Bauteiltemperatur zu erhalten. Die Sensoren T1-T3 messen die Oberflächentemperatur an verschiedenen Höhen. An der Stelle T4 wurden die Sensoren in den Tiefen: T4-1 in 2 cm, T4-2 in 9 cm und T4-3 in 16 cm unter der Betonoberfläche installiert. Der Sensor T5 wurde an einer Feuchtstelle (sinternder Riss) positioniert und T6 misst die Lufttemperatur im Zuluftkanal.

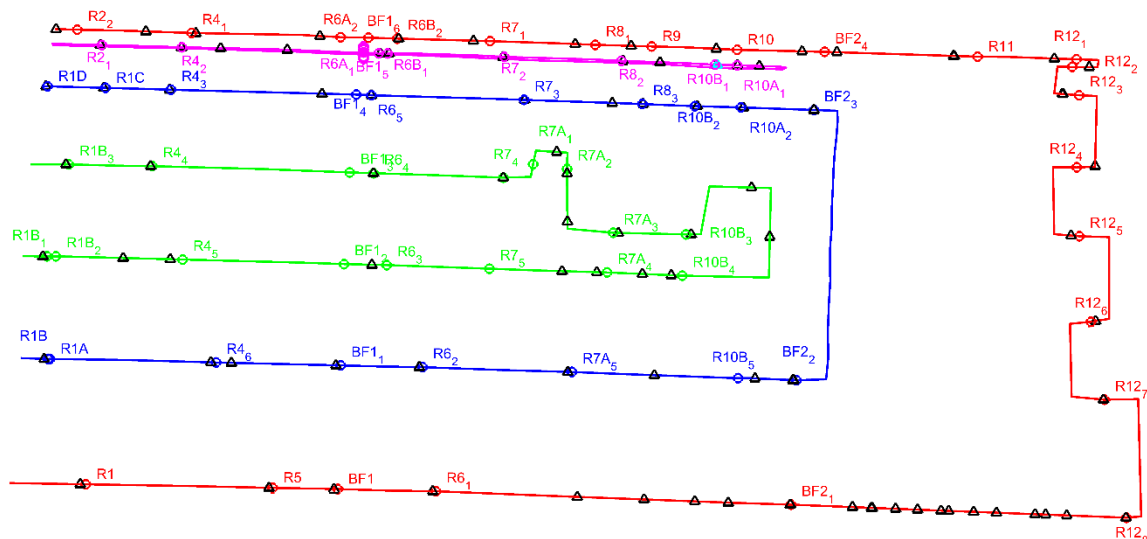
Abbildung 12: Verortung der Strainpeaks gegenüber der tachymetrisch eingemessenen Risspositionen entlang der einzelnen Messlinien

Grundsätzlich konnten alle vorhandene Risse und deren Bewegungen durch die gemessenen Dehnungsprofile als Dehnungsspitzen (folgend als Strainpeaks bezeichnet) erkannt werden. Ein guter Zusammenhang zwischen Dehnungszunahmen und Jahreszeit ist erkennbar. Allen tachymetrisch eingemessenen Risspositionen entlang der einzelnen Messlinien konnte jedoch eindeutig ein Strainpeak zugeordnet werden. In Abbildung 12, sind diese dargestellt, und markiert. Bereits die Auswertung der ersten Folgemessung zeigte vor allem bei der roten Messlinie 1, dass mittels DFOS sogar mehr „Strainpeaks“ detektiert werden konnten als Risse an der Tunnelinnenschale augenscheinlich zu erkennen waren.

jahreszeitlichen Verlauf ein unterschiedliches Verhalten aufweisen. Des Weiteren ist erkennbar, dass absolut mehr Strainpeaks im Signal auftreten als Risse an der Tunnelinnenschale augenscheinlich vor Ort identifiziert werden konnten.

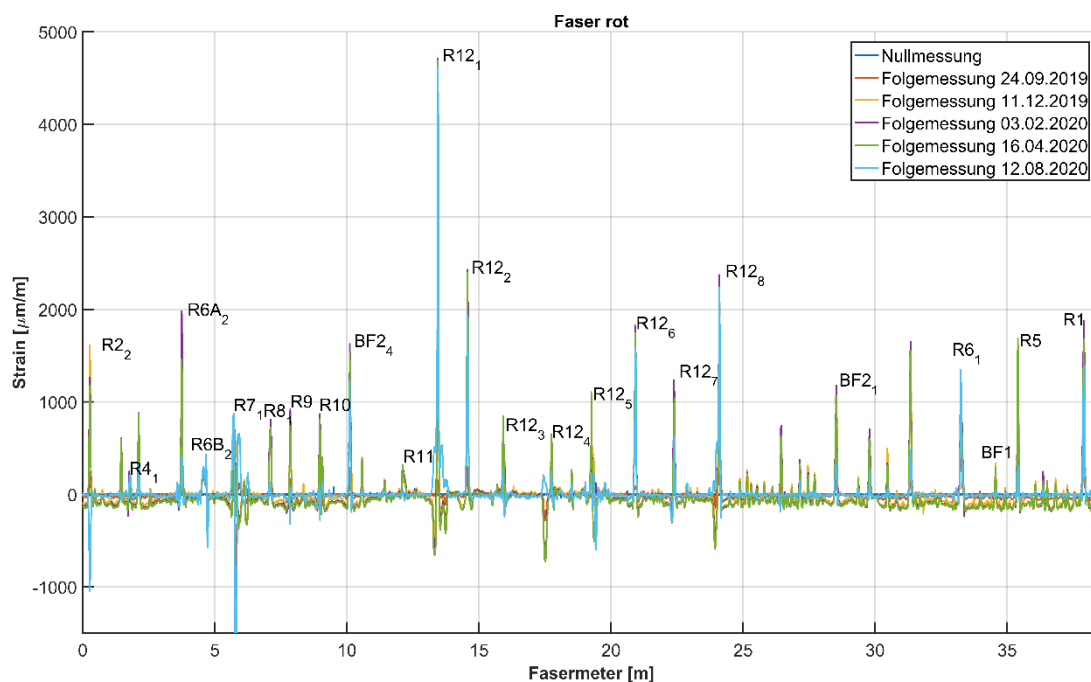
Abbildung 13: Dehnungsprofile entlang der roten Messlinie 1 für alle gemessenen Epochen

Erwartungsgemäß kommt es im Winter aufgrund eines Absinkens der Temperatur zur Öffnung der Risse und damit zu einer erhöhten Dehnung an dieser Position, während sich die Risse über den Sommer durch den Anstieg der Temperatur wieder schließen und damit die Dehnung wieder abnehmen sollte. Die meisten Strainpeaks repräsentieren dieses Verhalten sehr gut, indem diese im Verlauf der epochenweisen Messungen über den Winter zunächst ansteigen und über den Sommer annähernd wieder die Ursprungsdehnung der Messungen aus dem Vorjahr aufweisen. Einige Strainpeaks jedoch zeigen ein nicht zu erwartendes Verhalten. Während der Strainpeak bei der Rissposition $R6_1$ beispielsweise über die gesamte Messzeit eine Zunahme der Dehnung aufweist, zeigt der Strainpeak bei der Rissposition $R2_2$ bei der letzten Messung eine Stauchung. Zudem weisen die einzelnen Strainpeaks an den Kreuzungspunkten mit Riss $R12$, welcher mehrmals überkreuzt wurde, ein unterschiedliches Verhalten auf.

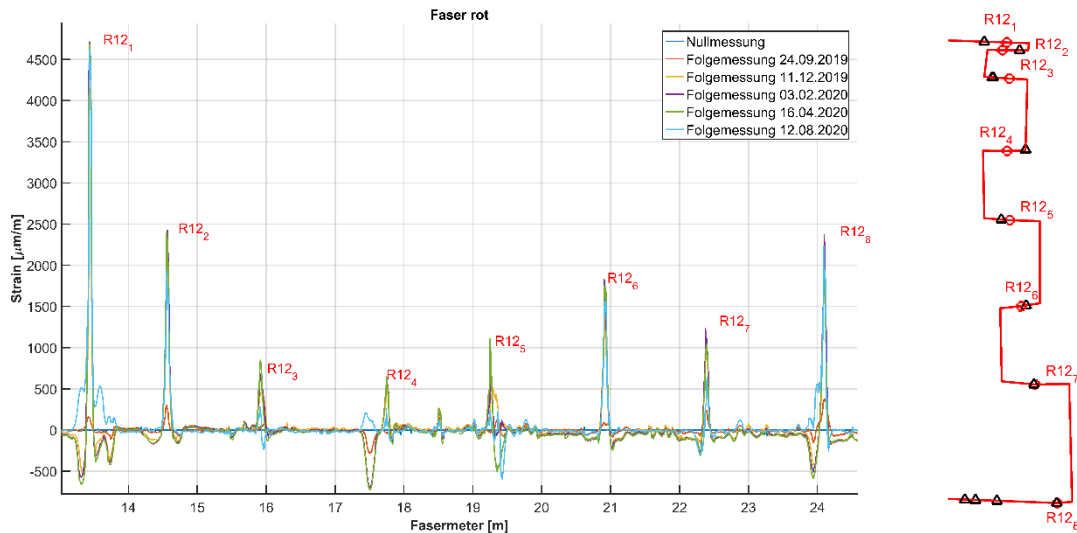
Abbildung 14: Detaillierte Ansicht des Bereichs der Kreuzungspunkte von Riss R12

Betrachtet man die Kreuzungspunkte des Risses $R12$ im Detail (siehe Abbildung 14), so zeigen die Strainpeaks in den äußeren Bereichen eine wesentlich größere Dehnung als jene im mittleren Bereich. Die Strainpeaks im mittleren Bereich weisen dabei im Verlauf des

Jahreszyklus das erwartete Verhalten (Anstieg der Dehnung über den Winter und Rückgang der Dehnung im Sommer) auf, während die Strainpeaks in den äußeren Bereichen keinen Rückgang der Dehnung im Sommer aufzeigen.

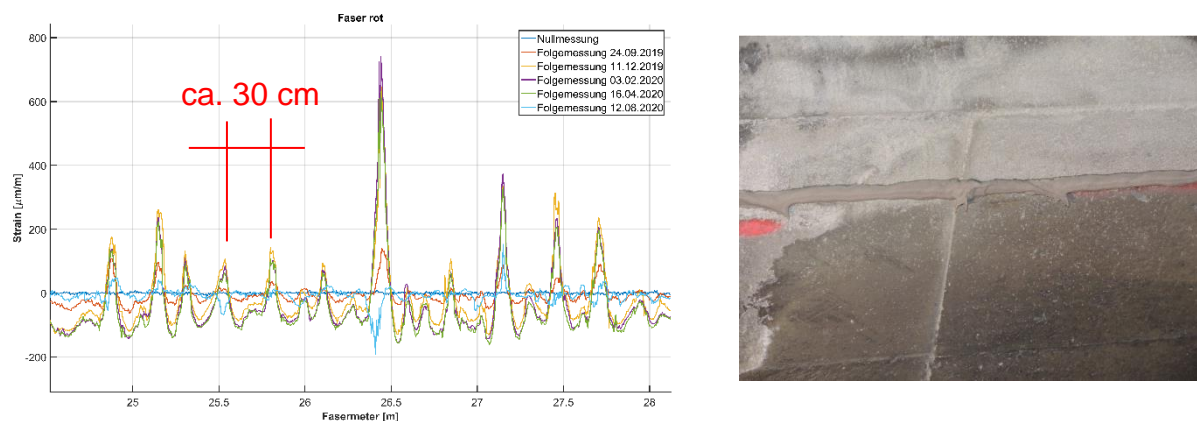
Abbildung 15: Detaillierte Ansicht der unbekannt Strainpeaks im Bereich zwischen Fasermeter 24.5 und 28.0 (links) und der vermuteten Ursache (Betoniergrate) dieser Peaks (rechts)

Die im Bereich zwischen Fasermeter 24.5 und 28.0 auftretenden Strainpeaks, die bislang nicht zugeordnet werden konnten, sind in Abbildung 15 in einer Detailansicht dargestellt. Der Abstand der Strainpeaks zueinander beträgt ca. 30 cm und ließ zunächst auf die Betoniergrate, die sich in diesen Bereich befinden, schließen.

Bei einer Absteckung der Peakpositionen vor Ort, welche aufgrund der tachymetrischen Verortung der Messlinien problemlos möglich war, konnten jedoch feine Haarrisse als Ursache für diese Peaks identifiziert werden. Die Vermutung liegt dabei nahe, dass diese Haarrisse bereits bei der Installation der faseroptischen Fasern vorhanden waren, jedoch aufgrund der schlechten Lichtverhältnisse nicht augenscheinlich ersichtlich waren.

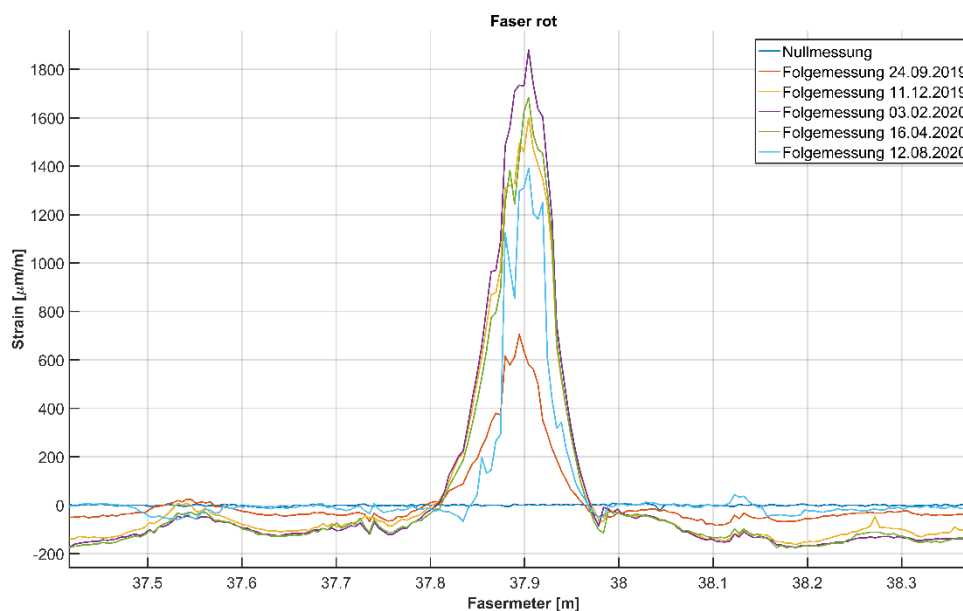
Abbildung 16: Detailansicht der Strainpeaks an Rissposition Riss R1 der roten Messlinie 1 aller Epochenmessungen

Abbildung 16 zeigt eine Detailansicht der Dehnungsprofile von Riss R1 der roten Messlinie 1, welcher ein annähernd erwartungsgemäßes Verhalten aufweist. Dabei kommt es bis zur Epochenmessung am 03.02.2020 zu einer Zunahme der Dehnung. Bei den folgenden Messungen im April und August, weist der Strainpeak einen geringfügigen Rückgang auf, geht jedoch nicht wieder in die Ursprungsdehnung vom 24.09.2019 zurück.

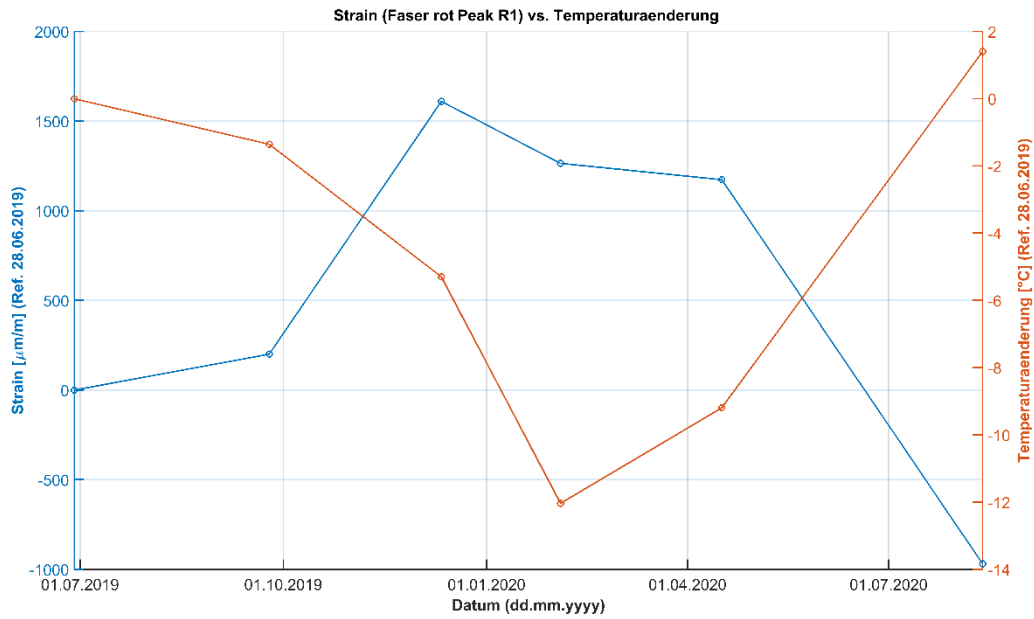
Abbildung 17: Gegenüberstellung der Peakhöhe von Riss R1 der roten Messlinie 1 und des Temperaturverlaufs aller Epochenmessungen

Eine Gegenüberstellung der Peakhöhe gegenüber dem Verlauf der Temperaturänderung in Abbildung 17 zeigt einen wie zu erwartendem gegenläufigem Verlauf. Eine Temperaturabnahme resultiert dabei in einer Zunahme der Dehnung, während eine Zunahme der Temperatur einen Rückgang der Dehnung zur Folge hat. Dies lässt auf eine temperaturabhängige Rissatmung schließen.

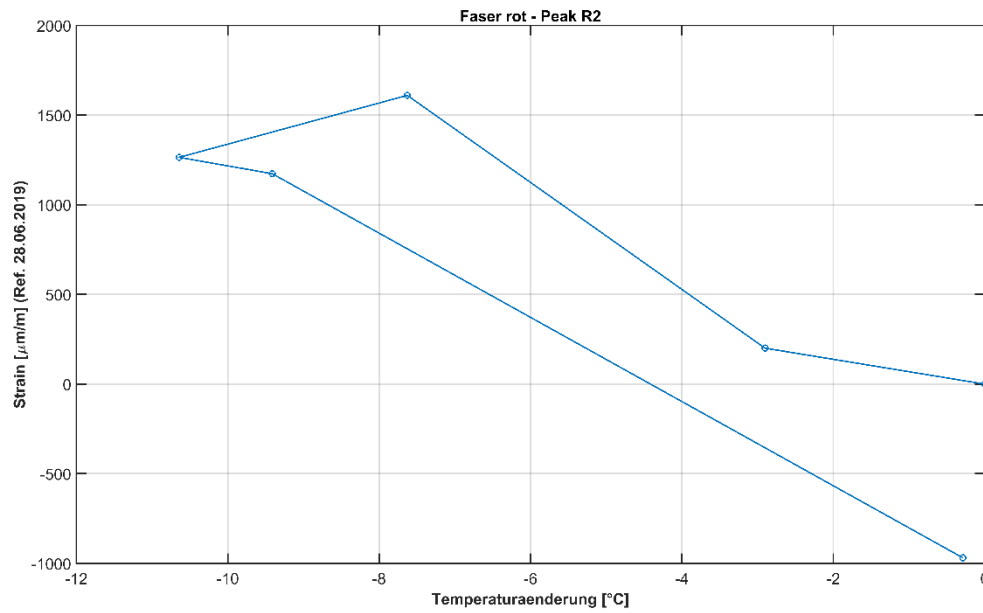
Abbildung 20: Darstellung der Peakhöhe in Abhängigkeit der Temperaturänderungen an Rissposition R2₂ der roten Messlinie 1 für alle Epochenmessungen

Auch in nachfolgender Abbildung 20, welche wiederum die Peakhöhe in Abhängigkeit der Temperaturänderung darstellt, ist das zuvor beschriebene Verhalten nachzuvollziehen.

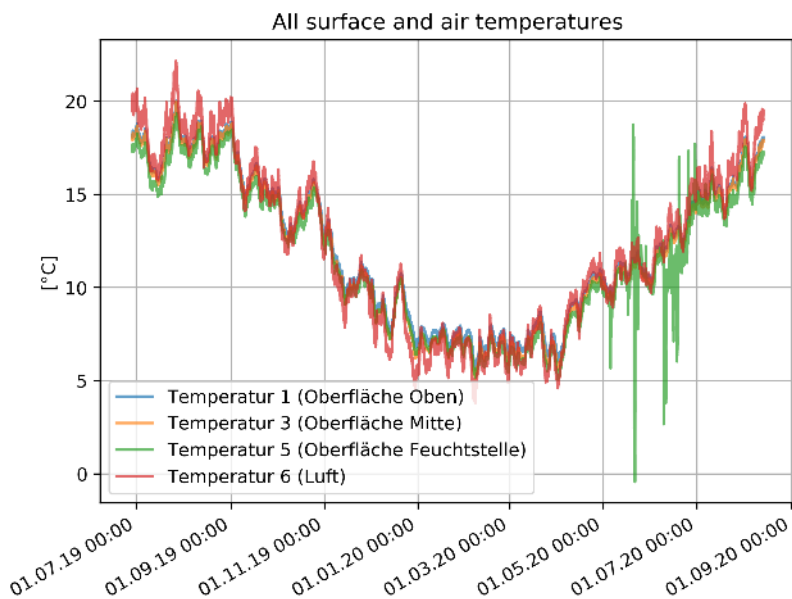
Abbildung 21: Messung der Oberflächen- und Lufttemperatur über den gesamten Messzeitraum. Bei Sensor T5 treten ab Anfang Mai fehlerhafte Messwerte auf.

Die Messung der Oberflächen- wie auch Lufttemperaturen (Abbildung 21) zeigt, dass Temperatur Extrema am Portal nur stark abgeschwächt an der Messstelle ankommen. Die Lufttemperatur im Bauwerk schwankte im Jahresgang zwischen maximal ca. 22°C und minimal 4°C. Die Oberflächentemperaturen schwankten zwischen maximal ca. 20°C und minimal 5°C. Die Temperatur an der Feuchtstelle lag meist etwas (ca. 1°C) unter jener der trockenen Oberfläche.

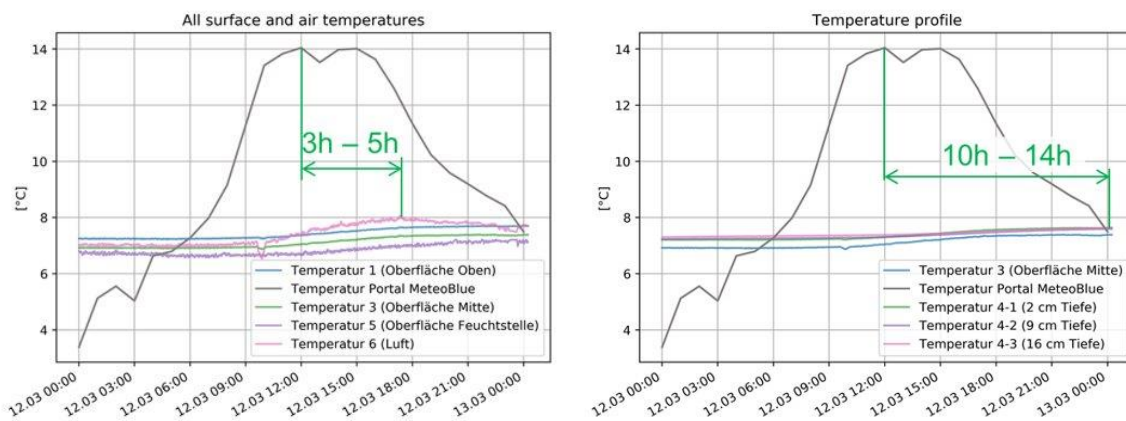
Abbildung 23: Zeitverzögerung des Erreichens von Temperaturspitzen an der Messstelle. Spitzenwerte der Lufttemperatur am Portal führen demnach an der Messstelle nach 3 h – 5 h zu einem Maximum der Lufttemperatur (links). Vom Spitzenwert am Portal vergehen bis zum Spitzenwert im Beton (ca. 16 cm unter der Oberfläche) 10 h – 14 h (rechts).

Interessant an der Temperaturmessung ist auch die Zeit, die es benötigt bis eine Temperaturspitze im Tunnel „ankommt“ (Abbildung 23). Da am Portal im Zuge des Projektes keine Temperaturen gemessen wurden, wurden auf Basis von Messwerten modellierte Werte für Flachauwinkl von meteoblue.com herangezogen. In dieser Auswertung hat sich gezeigt, dass ein Temperaturmaximum der Lufttemperatur an der Messstelle im Tunnel etwa 3 bis 5 Stunden nach Erreichen des Maximums im Freien vor den Portalen auftritt. Da aber die Rissatmung vor allem mit der Betontemperatur korreliert, ist vor allem die Verzögerung hier von Interesse. Diese beträgt etwa 10-14 Stunden.

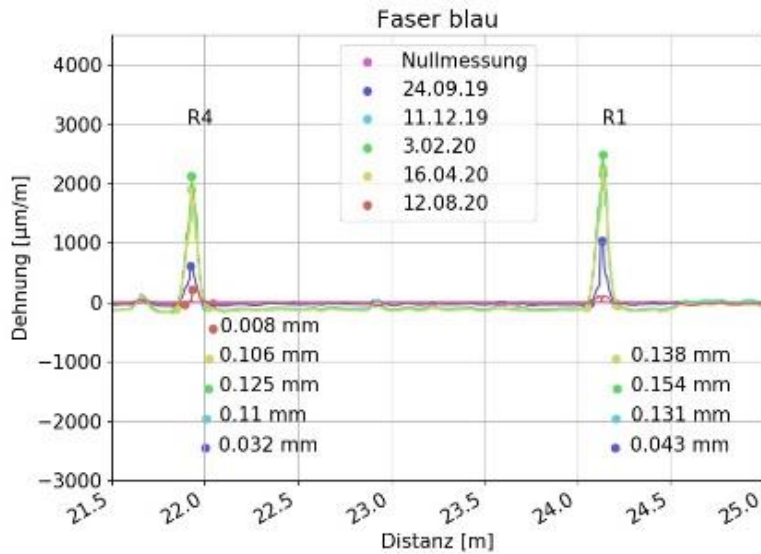
Abbildung 28 Beispielhafte Bearbeitung des Dehnungssignal mit automatisch erkannten Rissen und ausgewerteten Rissweiten

Die gemessenen Dehnungssignale wurden über die identifizierte aktivierte Faserlänge integriert, was wie bereits eingehend dargestellt direkt der Rissweite bei orthogonaler Risskreuzung entspricht. Diese wurde für alle epochalen Messungen und alle identifizierten Risse ausgewertet, und ist beispielhaft in Abbildung 28 dargestellt.

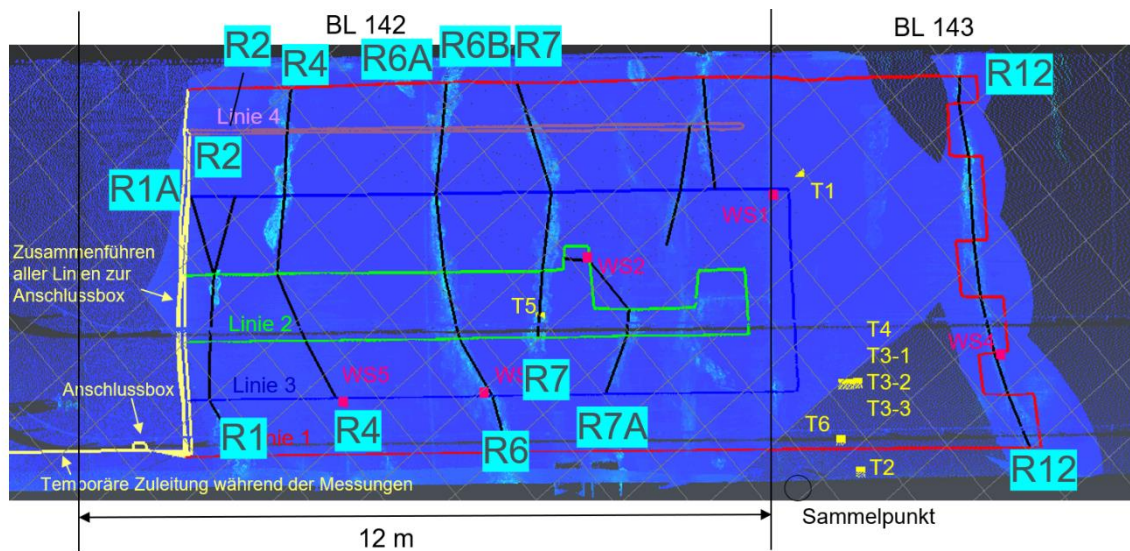
Abbildung 29 Übersicht Rissbezeichnungen

Auf diese Weise entstehen Einzelmesspunkte, die man anhand eines bekanntes Rissbildes verbinden kann. In diesem Fall des Messlayouts wurden bewusst Risse mehrmals (Abbildung 29) von den einzelnen Fasern gekreuzt, weshalb diese noch entsprechend zugeordnet werden müssen.

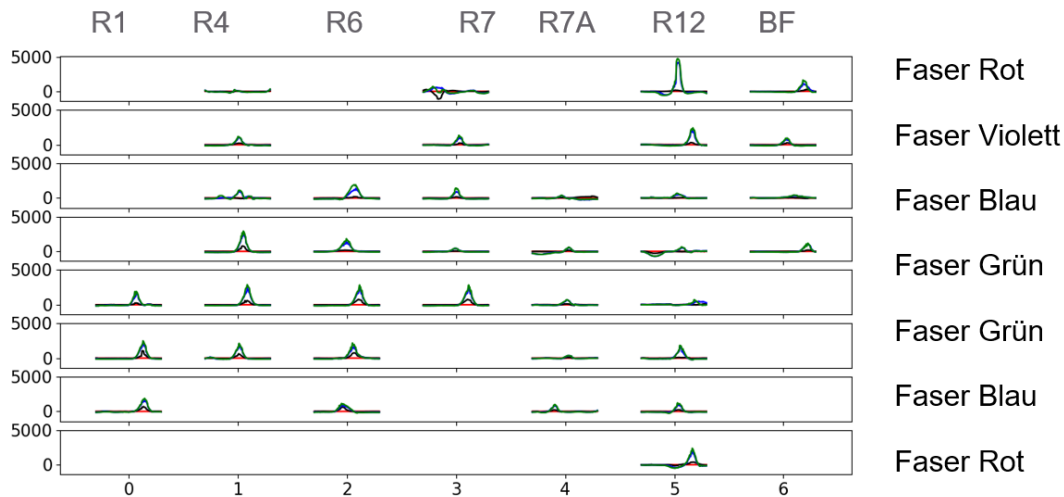
Abbildung 30 Clustering anhand der bekannten Rissbildes

In der Abbildung 30 sind die den entsprechenden Rissen zugeordneten Dehnungssignale zusammen mit der dazugehörigen Faserbezeichnung dargestellt.

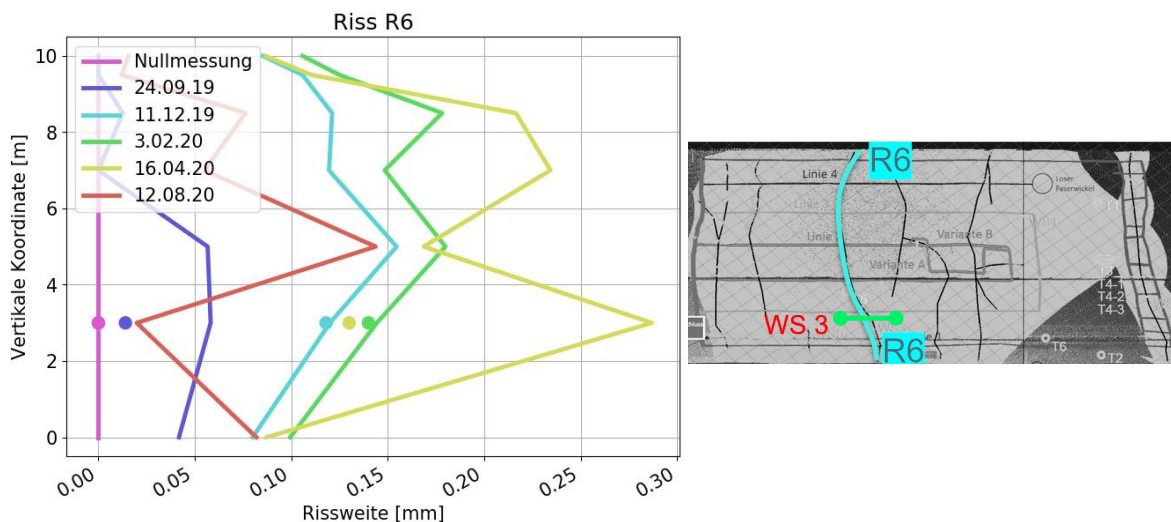
Abbildung 32 Riss R2; Links: zeitliche Entwicklung der Rissweite über die Risslänge; Rechts: Übersicht

In Abbildung 32 wurde der Rissverlauf des Radialrisses R6 über seine Risslänge dargestellt. Dieser Riss wurde 6-mal von verschiedenen Messfaserlinien gekreuzt. Das Ergebnis der Auswertung der Rissweite über die Länge von ca. 10 m ist damit auch mit einer gewissen Streuung behaftet. Diese hat zum einem eine Tendenz in der Mitte größer zu sein, zu anderem weist diese eine allgemeine Schwankung von bis zu 0,15 mm auf.

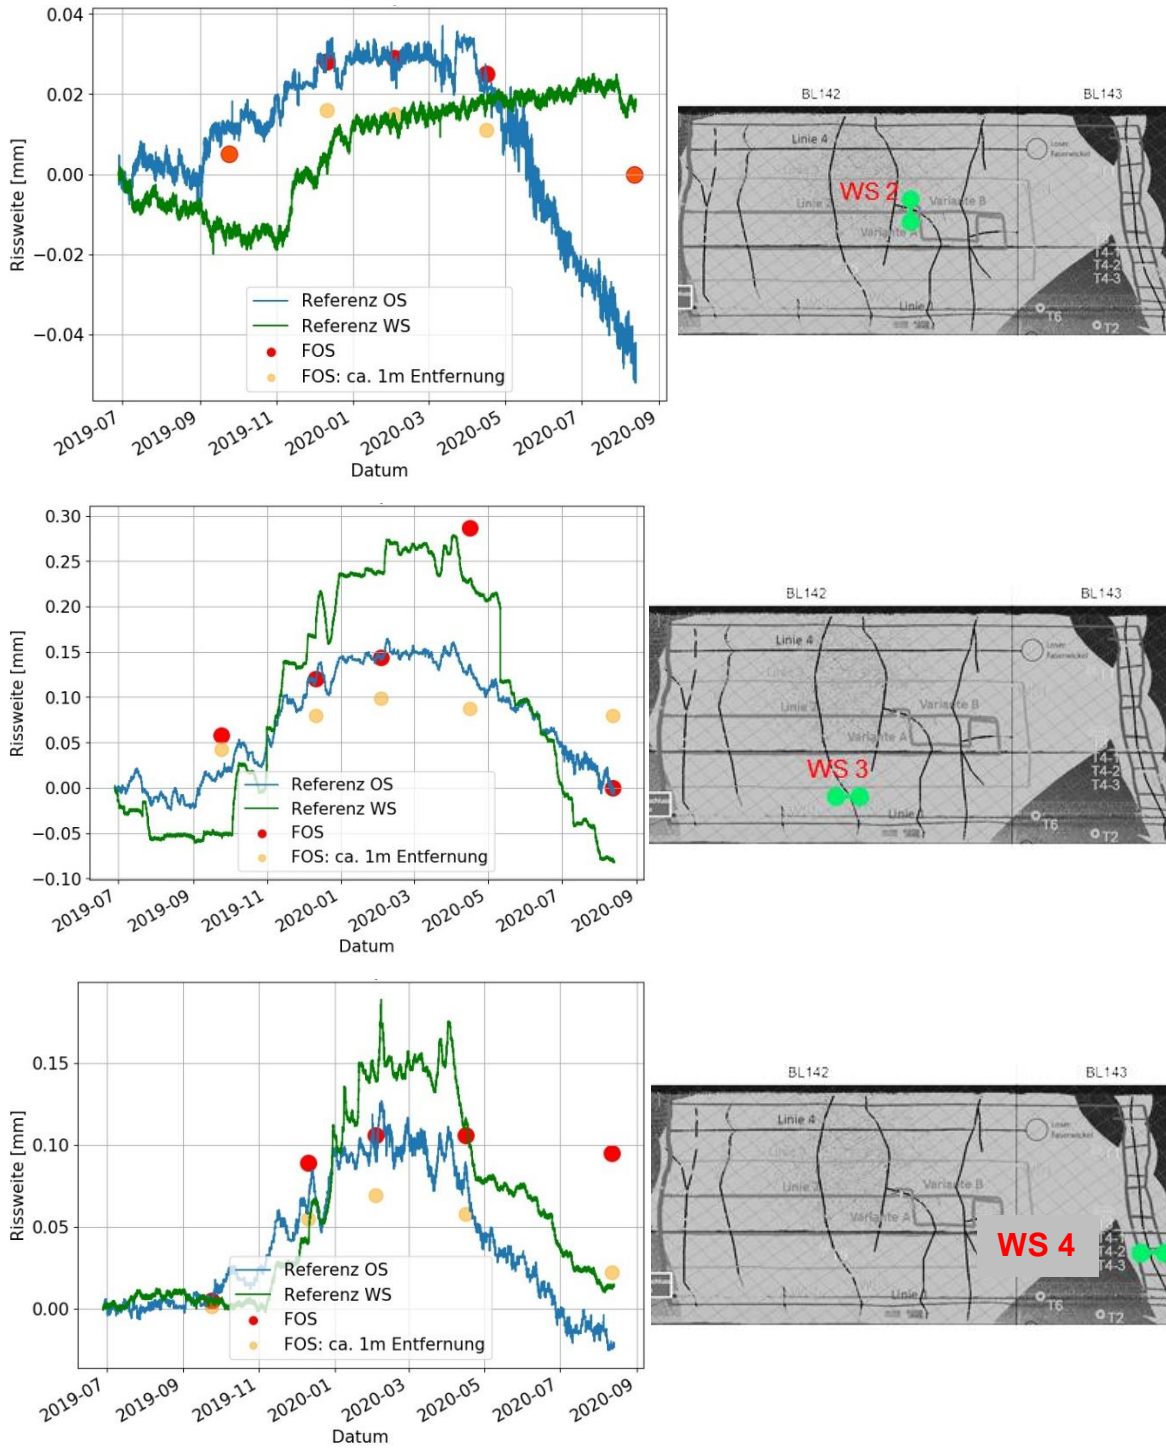
Abbildung 33 Vergleich der gemessenen Rissweiten zwischen konventionellen (OS, WS) und Faseroptischen Sensoren

den mit farbigen Punkten markiert: rot die Stelle in unmittelbarer Nähe der Referenzsensoren, gelb zum Vergleich eine Stelle in 1 bis 2 m Entfernung. Die Differenzen zwischen den Messwerten den jeweiligen Sensoren wurden statistisch ausgewertet und in der Tabelle 2 mit Standardabweichung, absolutem Mittelwert und absoluter maximalem Unterschied zusammengefasst. Die Streuung der beiden Referenzmessungen ist vergleichbar mit jener der faseroptischen Messungen. Die Abweichungen liegen meistens unter 0,05 mm und überschreiten nur in seltenen Fällen 0,1 mm. Es ist zu beachten, dass die im Labor erzielten extrem hohen Genauigkeiten im Tauerntunnel nicht erreicht werden, die Anforderungen jedoch trotzdem mit maximaler Abweichung von 0,15 mm erfüllt werden konnten.

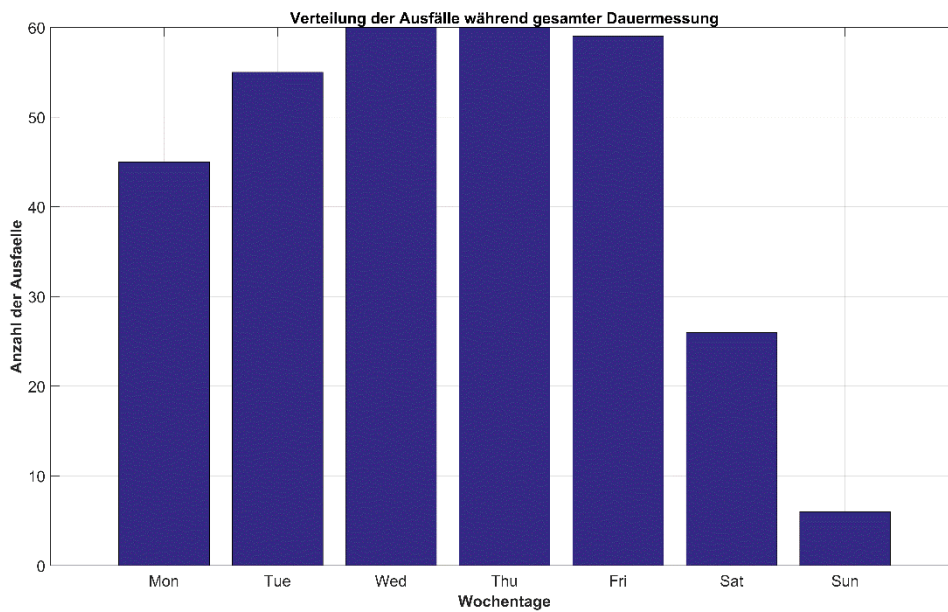
Abbildung 36: Verteilung der Signalausfälle über den Zeitraum der Dauermessung

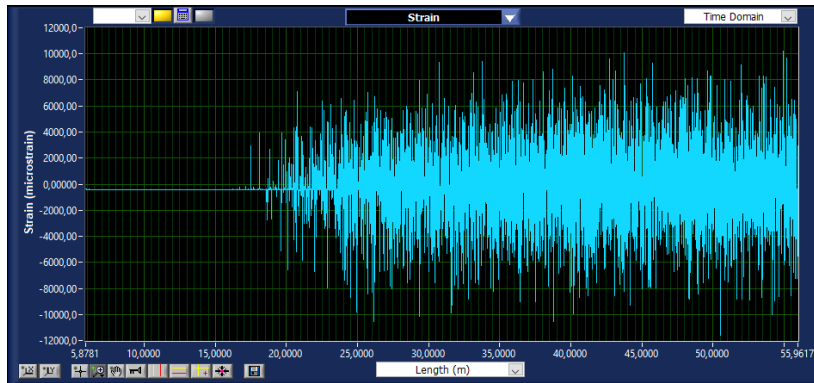
Abbildung 39: Darstellung eines Signal, für welches eine Verknüpfung nicht möglich ist

Die Ursache für das Auftreten von zu hohen Dämpfungen lag in diesem Fall an dem verwendeten optischen Switch, welcher eine Dämpfung von ca. 4.5 dB aufweist. Um dennoch die durchgeführten Messungen verknüpfen zu können, besteht die Möglichkeit, die Auswertung, welche zur Rissdetektion üblicherweise mit einer räumlichen Auflösung von 1 cm erfolgt, mit einer geringeren räumlichen Auflösung durchzuführen. Wie die nachfolgenden Abbildungen zeigen, sind dadurch jedoch einige Einschränkungen zu erwarten.
