# VIF2021

## Licht- und oberflächentechnische Gestaltung von Tunnels

# Evaluierung von 5 Tunnels – photometrische Vermessung

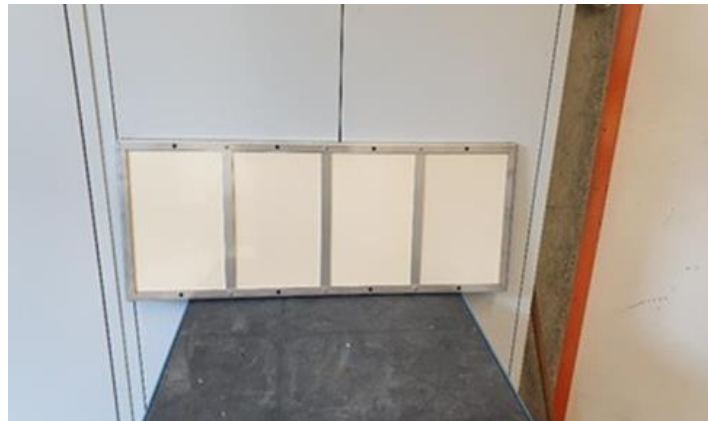
Abbildung 6: Musterplatte im Bartenbach Labor

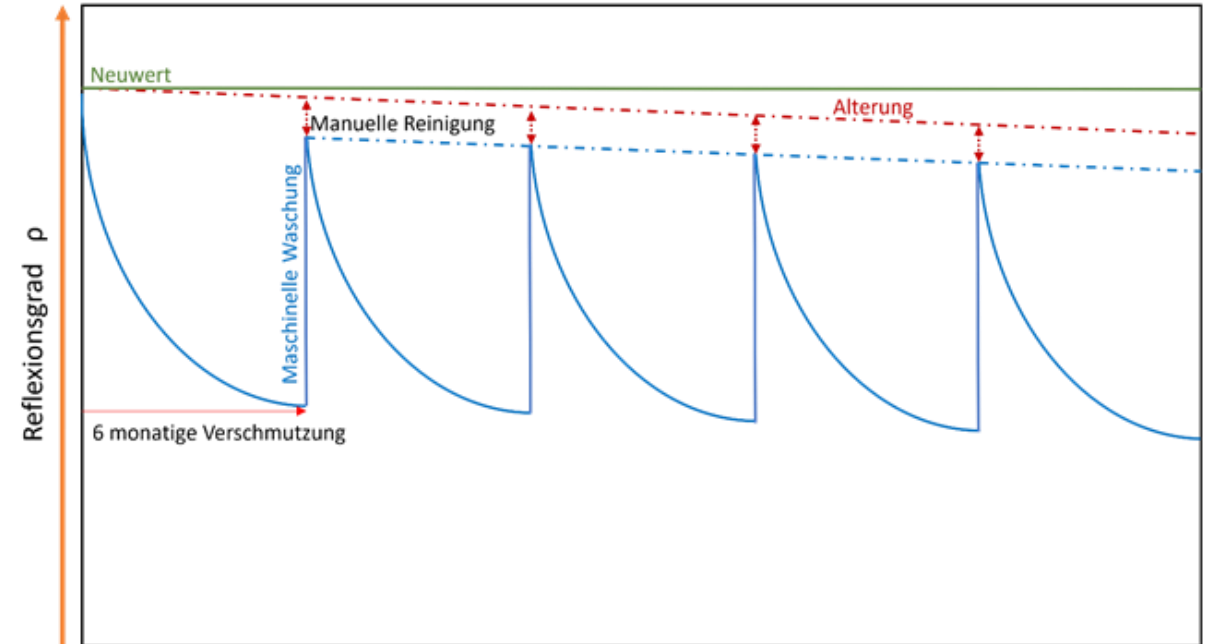
Abbildung 1: Zeitliche Veränderung des Reflexionsgrades  $p$  durch Verschmutzung und Reinigung

Verschmutzungsfaktor pro Monat: 0,89 – 0,94  
(Mittel 0,93 d.h. im Halbjahr Faktor 0,65 bzw. **35%** Verminderung)

Restliche Verschmutzung nach maschineller Waschung, die noch händisch entfernt werden kann: 0,42 – 0,95

Verminderung Lichtstärken der Leuchten 5% - 17% pro Halbjahr  
(Mittel **11%** Verminderung im Halbjahr)

**Gesamt Verminderung 46% im Halbjahr !**

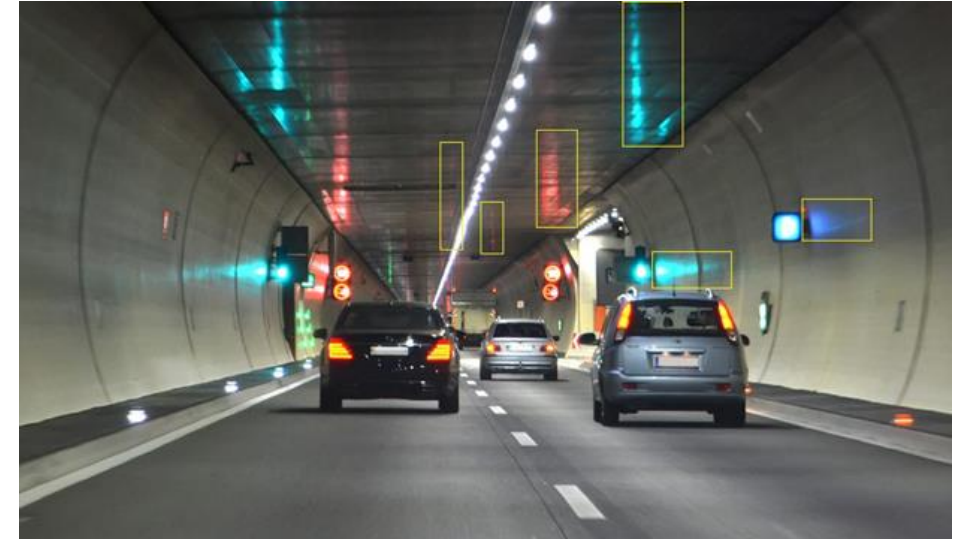
Informationsverarbeitung im Tunnel
