# Kombinierte Bauweise Beton – Asphalt KOMBAS

Ein Projekt finanziert im Rahmen der  
Verkehrsinfrastrukturforschung 2019  
(VIF 2019)

Juni 2022

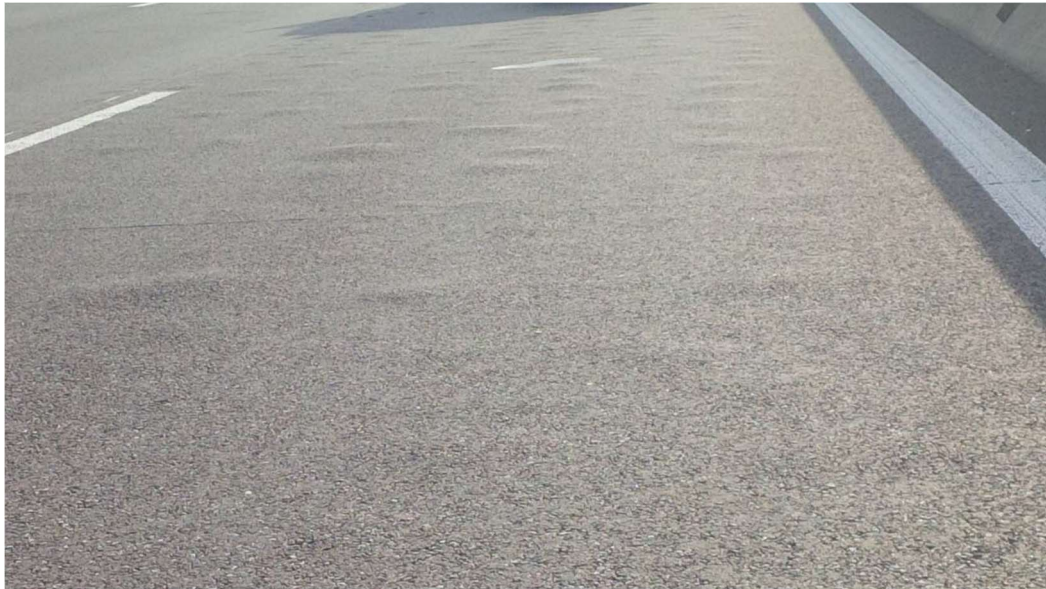
*Abbildung 6: Blasenbildung – Foto ASFINAG [24]*

Diese im Jahr 2020 ausgearbeitete Diplomarbeit befasst sich speziell mit der Problematik der Blasenbildung bei Asphaltdeckschichten auf Bestandbetondecken. Inhalt des ersten Teils der Arbeit ist die Zusammenstellung möglicher Ursachen, geeigneter Sanierungsmaßnahmen sowie Strategien zur Vermeidung der Blasenbildung anhand einer Literaturrecherche. Dabei wurden Thesen zur Herkunft des beteiligten Wassers sowie den relevanten und möglichen Transportvorgängen zusammengestellt und analysiert. Wesentlich ist, dass die Blasenbildung aus der temperaturbedingten Ausdehnung von eingeschlossenem Wasser, das weder durch die unten befindliche Betondecke noch in oder durch die Asphaltdeckschicht entweichen kann, erfolgt.

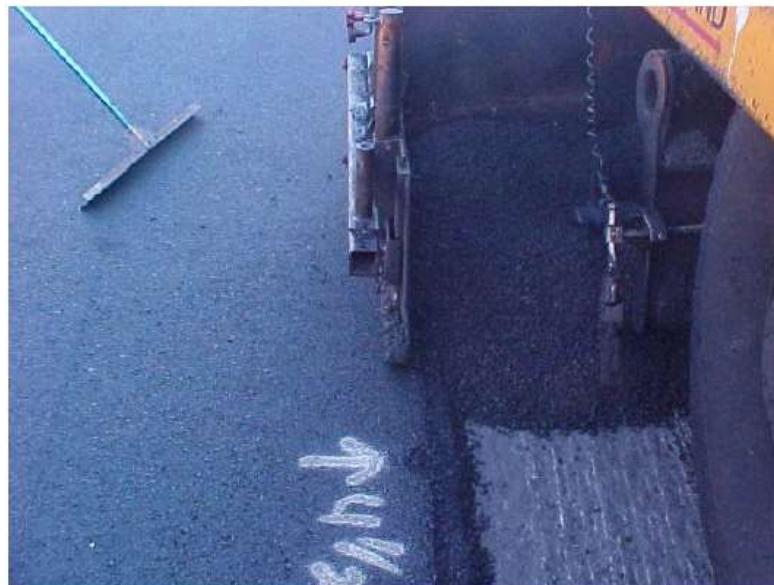
Abbildung 9: Hinweise zum Einbau (Überlappung) nach [34]

Darüber hinaus liefert der Leitfaden auch umfassende Empfehlungen zur Behandlung bzw. Vorbereitung der Betonunterlage bis hin zum Einsatz von Vliesauflagen auf der Betondecke. Neben Praxishinweisen beinhaltet diese Grundlage auch eine detaillierte Beschreibung über die erforderlichen Prüfungen und Tests.

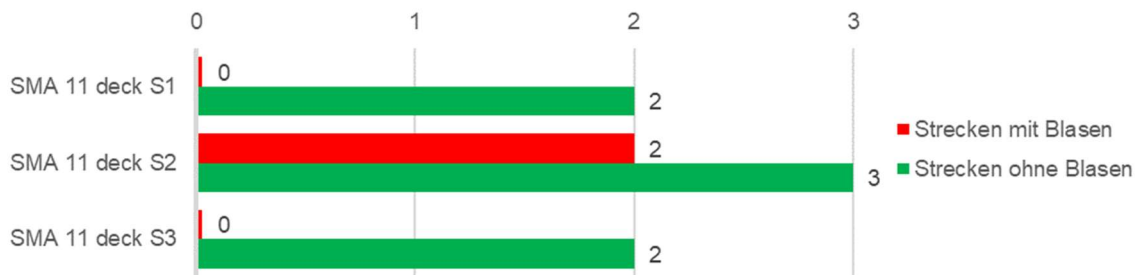
Abbildung 10: Anzahl der Strecken: Blasenbildung vs. Asphaltdeckschicht

Dort wo Blasen entstanden sind, ergab sich die Notwendigkeit zur Sanierung des Schadens. Dies erfolgte durch das Aufbohren der Blasen, wobei davon ausgegangen werden kann, dass es anschließend wieder zu einer „Verklebung“ des Asphalts mit der Unterlage kommt. Welchen Einfluss dies auf die Gebrauchsdauer der Deckschicht hat, lässt sich bis dato nicht abschätzen.

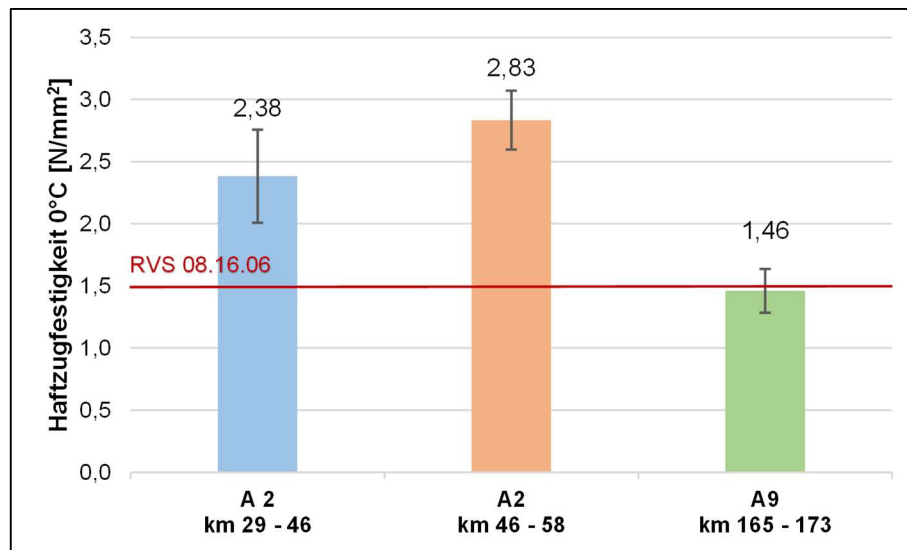
Abbildung 13: Ergebnisse der Schubfestigkeitsbestimmung

Mit der Prüfung der Haftzugfestigkeit gem. [?] kann der Verbund zwischen Asphaltsschichten und zwischen Asphaltsschichten und Betonunterlagen geprüft und bewertet werden. Im Gegensatz zur Schubverbundprüfung wird die Grenzfläche nicht abgeschert, sondern wird das Versagen an der Grenzfläche durch zentrisches Abziehen eines aufgeklebten Stempels mit einer konstanten Belastungsgeschwindigkeit von 200 N/s hervorgerufen. Die Prüftemperatur liegt jedoch im Regelfall bei 0 °C. Die Haftzugfestigkeit ist definiert als die erreichte Zugkraft bezogen auf die Prüffläche bei der Prüftemperatur. Dieses Prüfverfahren wird in Österreich als Regelprüfverfahren für die Bewertung des Verbunds zwischen Asphaltsschichten angewendet, wenn die Soll-Dicke der Asphaltsschicht < 3,0 cm beträgt und wenn an der Grenzfläche ein Asphaltvlies verbaut wurde.

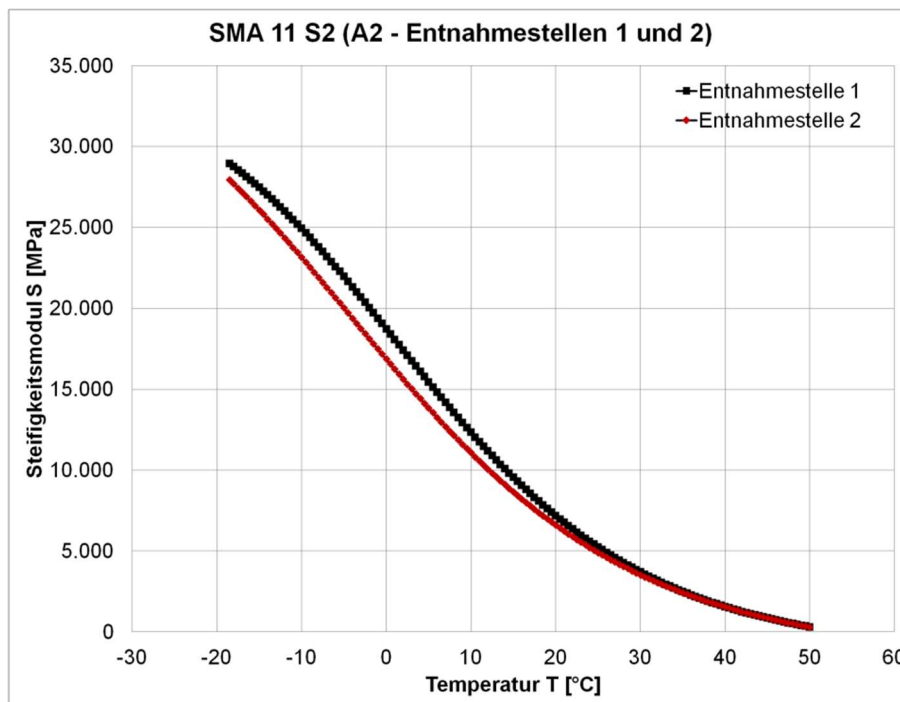
Abbildung 17: Steifigkeitsmodul S Asphaltmischgutvariante SMA S2 (Entnahmestelle 1 und 2) in Abhängigkeit der Temperatur (Masterkurve).

(A2 - RFb. Graz, km 21,000 – km 46,000) liegt im schadensfreien Bereich, die Entnahmestelle 2 (A2 - RFb. Graz, km 46,000 – km 58,511) im Bereich mit Blasenbildung.

Es ergeben sich keine signifikanten Unterschiede in den temperaturabhängigen Steifigkeiten zwischen den beiden Entnahmestellen. Somit kann kein Zusammenhang zwischen den Steifigkeiten und den aufgetretenen Schäden (Blasenbildung im Bereich der Entnahmestelle 2) beziehungsweise den schadensfreien Bereichen identifiziert werden.

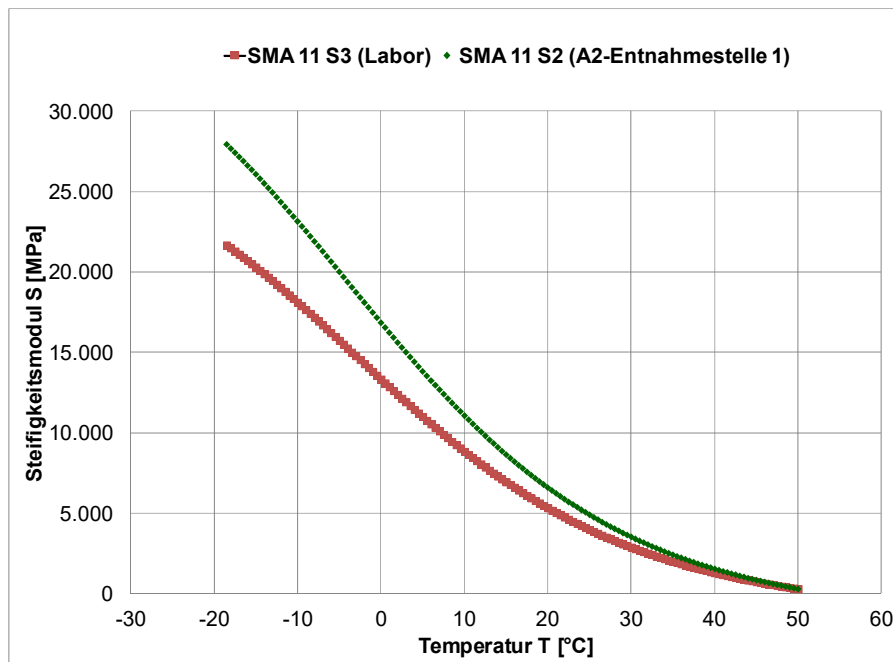
Abbildung 18: Steifigkeitsmodul  $S$  der Asphaltmischgutvarianten SMA S3 (Labor) und SMA S2 (Entnahmestelle 1) in Abhängigkeit der Temperatur (Masterkurve).

Da die KOMBAS-Bauweise vor allem dort ausgewählt wird, wo hohe Anforderungen an Tragfähigkeit und Lärm gleichzeitig gestellt werden, erfolgte auch die Modellierung im Labor für diese Lösung. Somit wurde die Steifigkeits-Temperaturfunktion an im Labor hergestellten Deckschichtproben (SMA 11 S3) bestimmt. Abbildung 18 zeigt die Masterkurven für die Variante SMA 11 S3 (Labor) im Vergleich zur Variante SMA 11 S2 (Entnahmestelle 1).

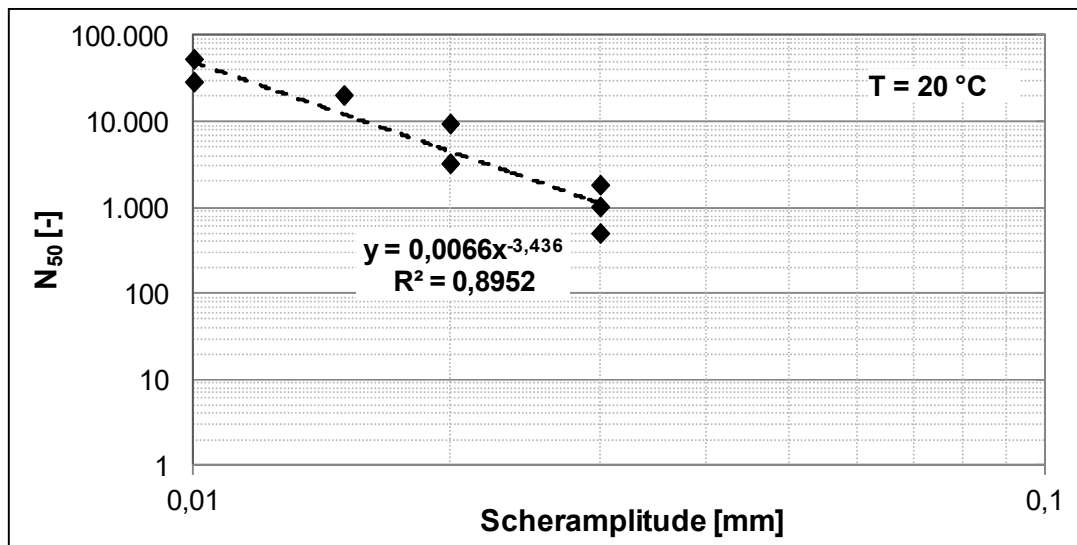
Abbildung 23: Beispiel für das Ergebnis aus einer Scher-Ermüdungsprüfung zur Ermittlung der Scherermüdungsbeständigkeit in Form einer Wöhler-Linie [48].

Anhand der Ergebnisse aus der Scher-Steifigkeitsprüfung werden (im Regelfall) drei Scheramplituden ausgewählt, welche eine möglichst große Spreizung bzgl. der Scher-Ermüdungseigenschaften erwarten lassen. Im obigen Beispiel (Abbildung 22) wurden Scheramplituden von 0,01 mm, 0,02 mm und 0,03 mm ausgewählt. Mit diesen Scheramplituden wurden üblicherweise drei Prüfungen zur Scherermüdungsbeständigkeit bei  $T = 20\text{ °C}$ , ohne Normalspannung, durchgeführt. Als Ergebnis einer Einzelprüfung wurde das Kriterium  $N_{f50}$  herangezogen. Die so erhaltenen Ergebnisse werden in einem Diagramm zusammengestellt und über eine Regression als sogenannte Wöhler-Linie ausgewertet, wie in Abbildung 23 dargestellt.

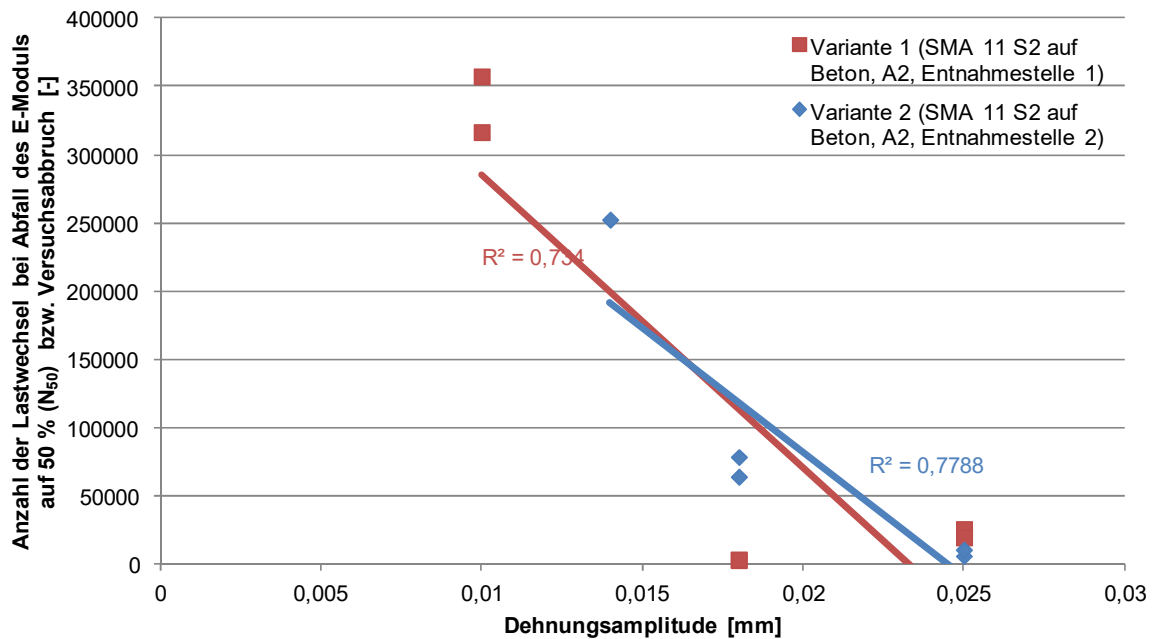
Abbildung 24: Scherermüdungsbeständigkeit der Schichtgrenze - Anzahl der Lastwechsel bei Abfall des E-Moduls auf 50% in Abhängigkeit der Dehnungsamplituden für die Varianten 1 und 2

Die Anzahl der Lastwechsel bei Abfall des E-Moduls auf 50% der Anfangssteifigkeit ( $N_{50}$ ) in Abhängigkeit der Dehnungsamplitude sind für die Varianten 1 und 2 in Abbildung 24 dargestellt.

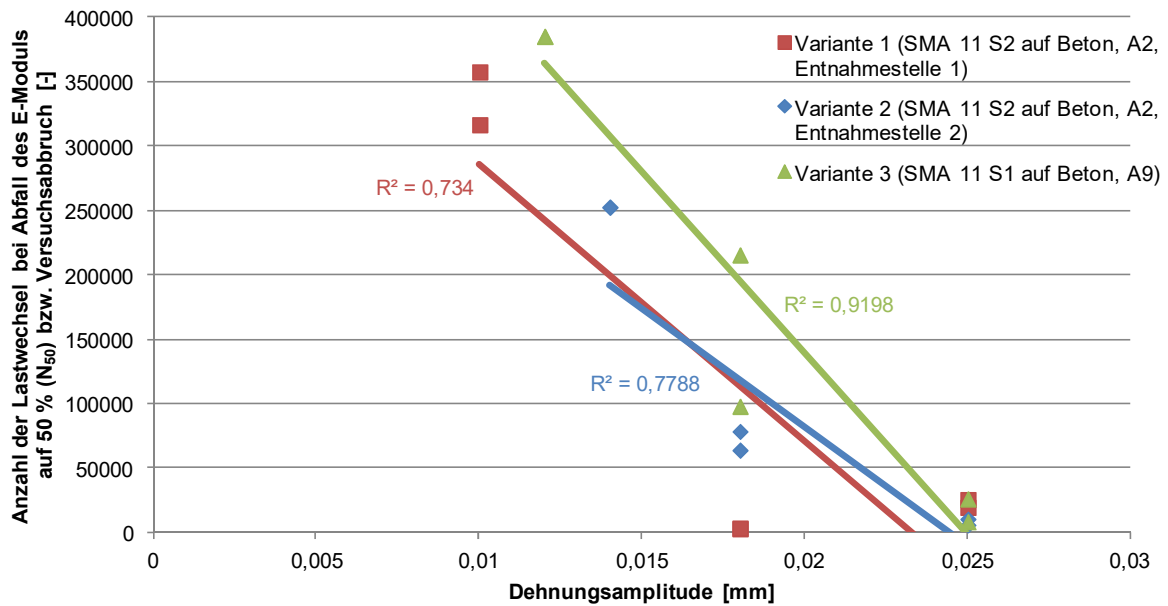
Abbildung 25: Scherermüdungsbeständigkeit der Schichtgrenze - Anzahl der Lastwechsel bei Abfall des E-Moduls auf 50% in Abhängigkeit der Dehnungsamplituden für die Varianten 1 bis 3.

Die Anzahl der Lastwechsel bei Abfall des E-Moduls auf 50% der Anfangssteifigkeit in Abhängigkeit der Dehnungsamplituden sind für die Varianten 1 bis 3 in Abbildung 25 dargestellt.

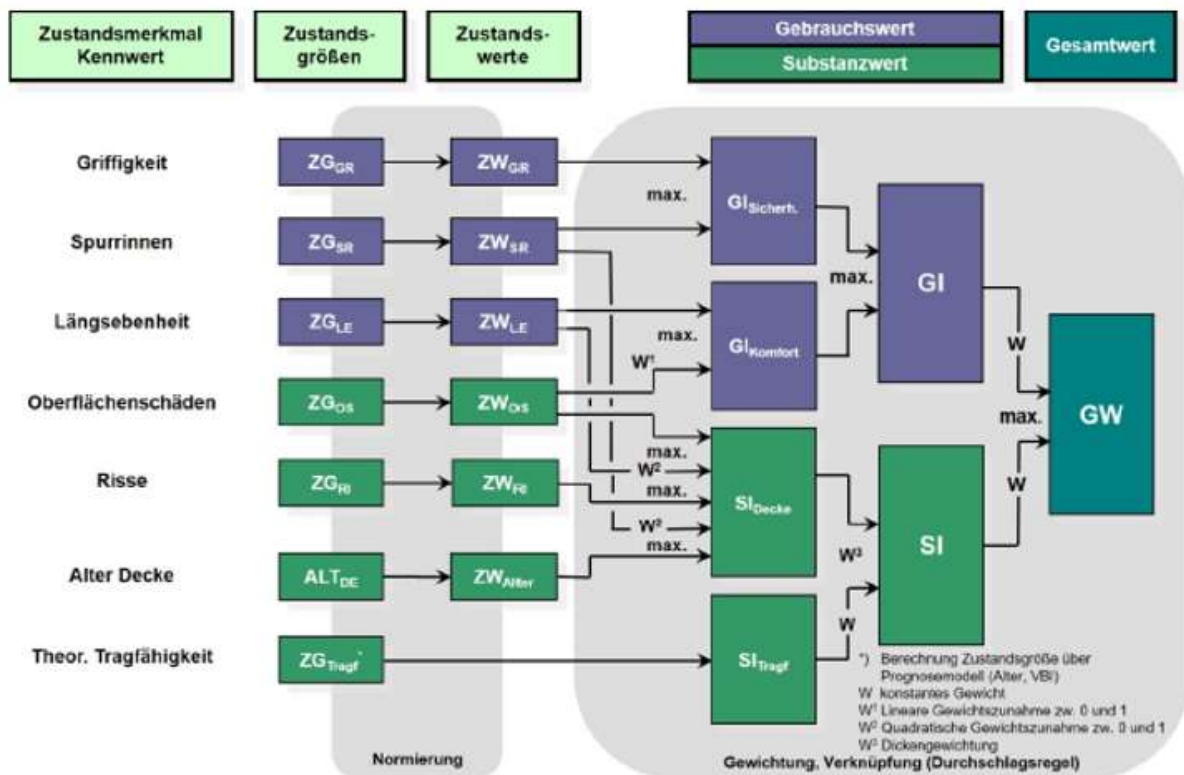
Abbildung 34: Bildung von Teilwerten und des Gesamtwertes für Asphaltbefestigungen [17]

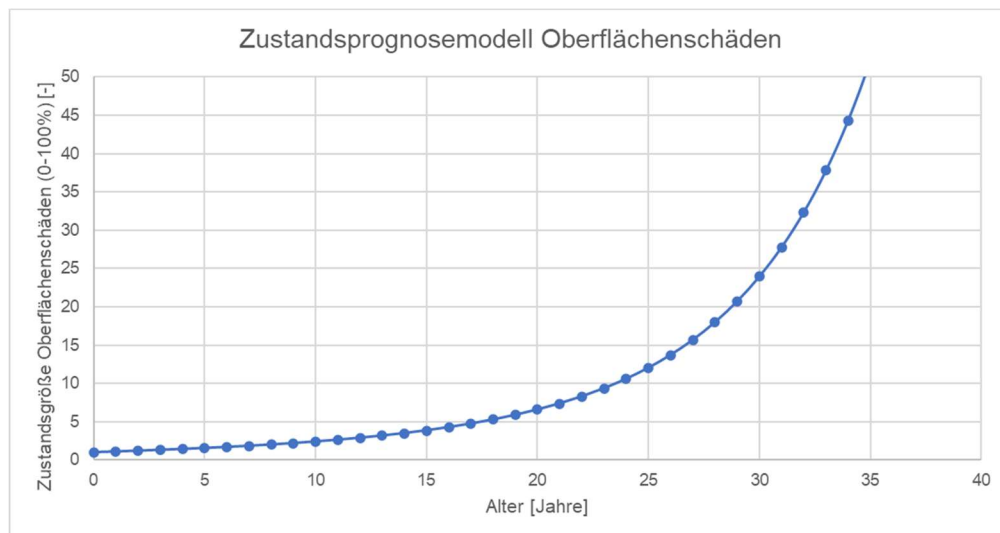
*Abbildung 37: Zustandsprognosemodell Oberflächenschäden (SMA S2, VBI=1,0, JDTLV=4000 LKW/24h, FI=19000) [17]*

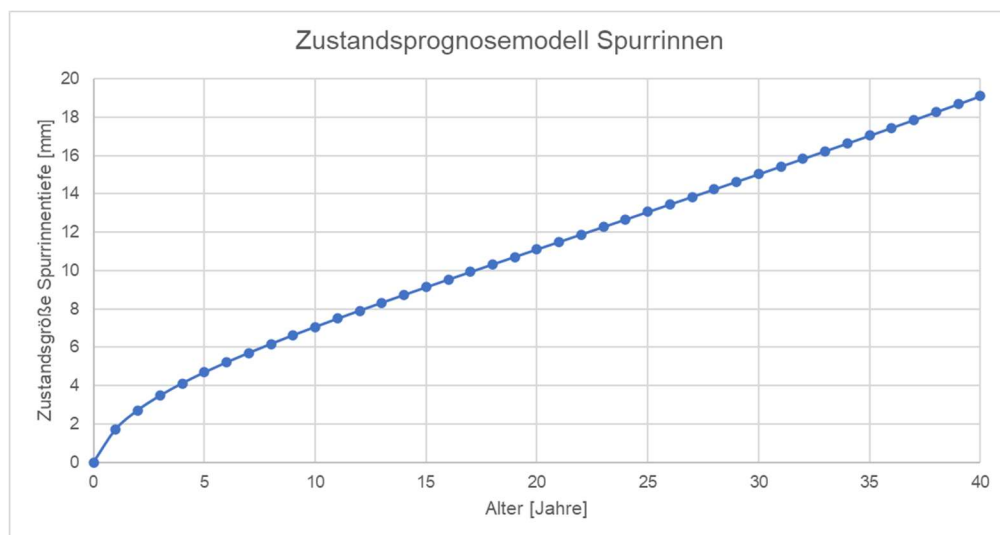
*Abbildung 38: Zustandsprognosemodell Spurrinnen  
(AC deck, VBI=1,0, JDTLV=4000 LKW/24h, FI=19000, LNF=1) [17]*

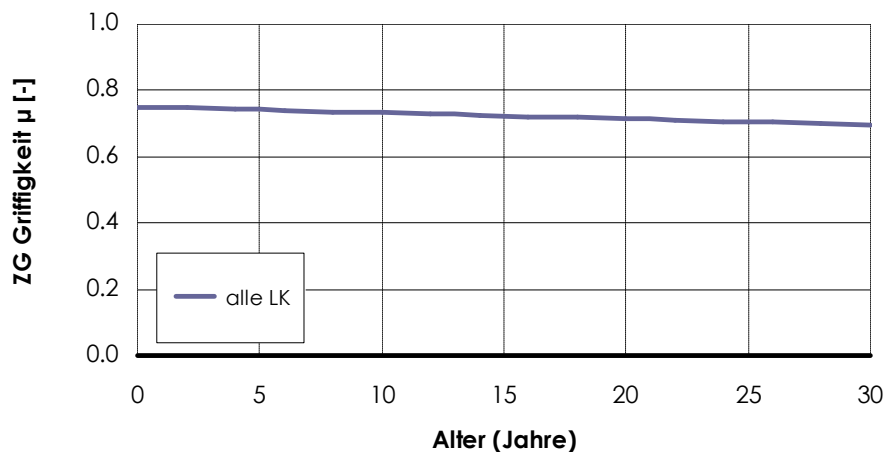
*Abbildung 40: Verhaltensfunktion Griffigkeit Bautype AS\_N (Bundesstraßen) [17]*

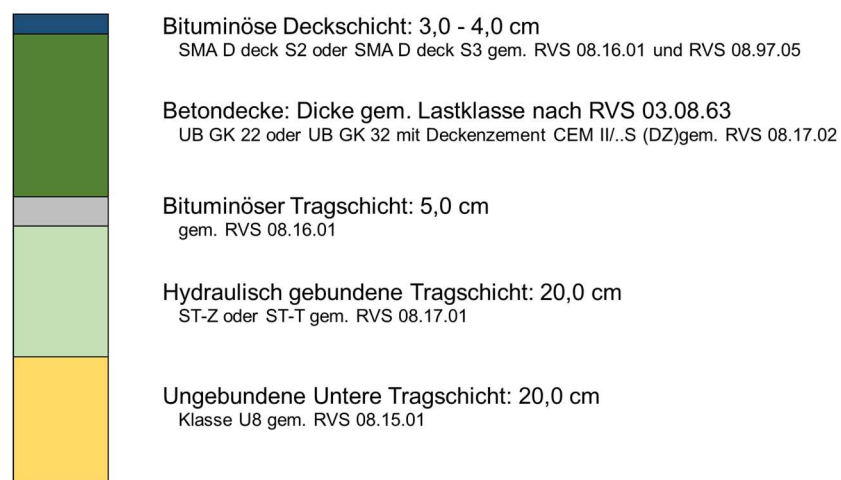
Abbildung 67: Sonderbauweise SBE2

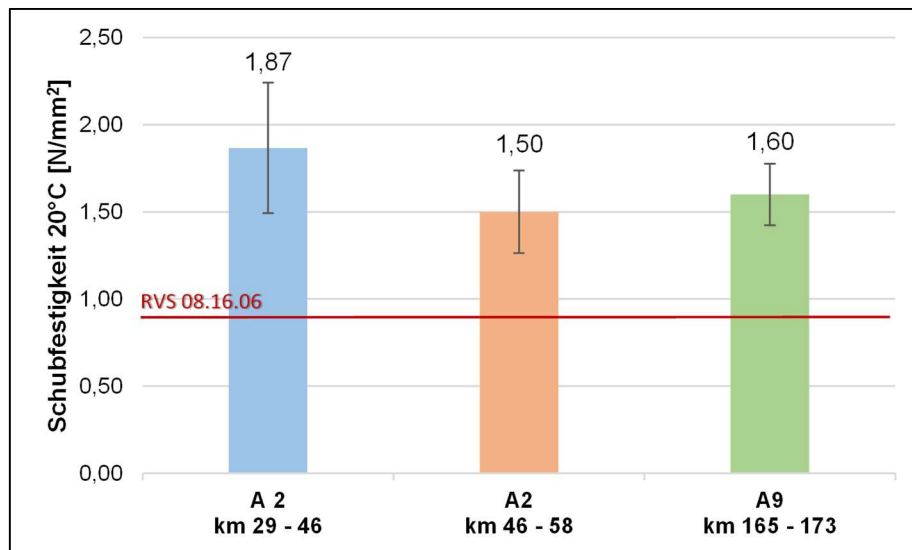
Abbildung 68: Ergebnisse der Schubfestigkeitsbestimmung
