Cement impregnated laminated veneer lumber rail sleepers CemSleeper

Ein Projekt finanziert im Rahmen der
Verkehrsinfrastrukturforschung 2018
VIF 2018

Juni 2023

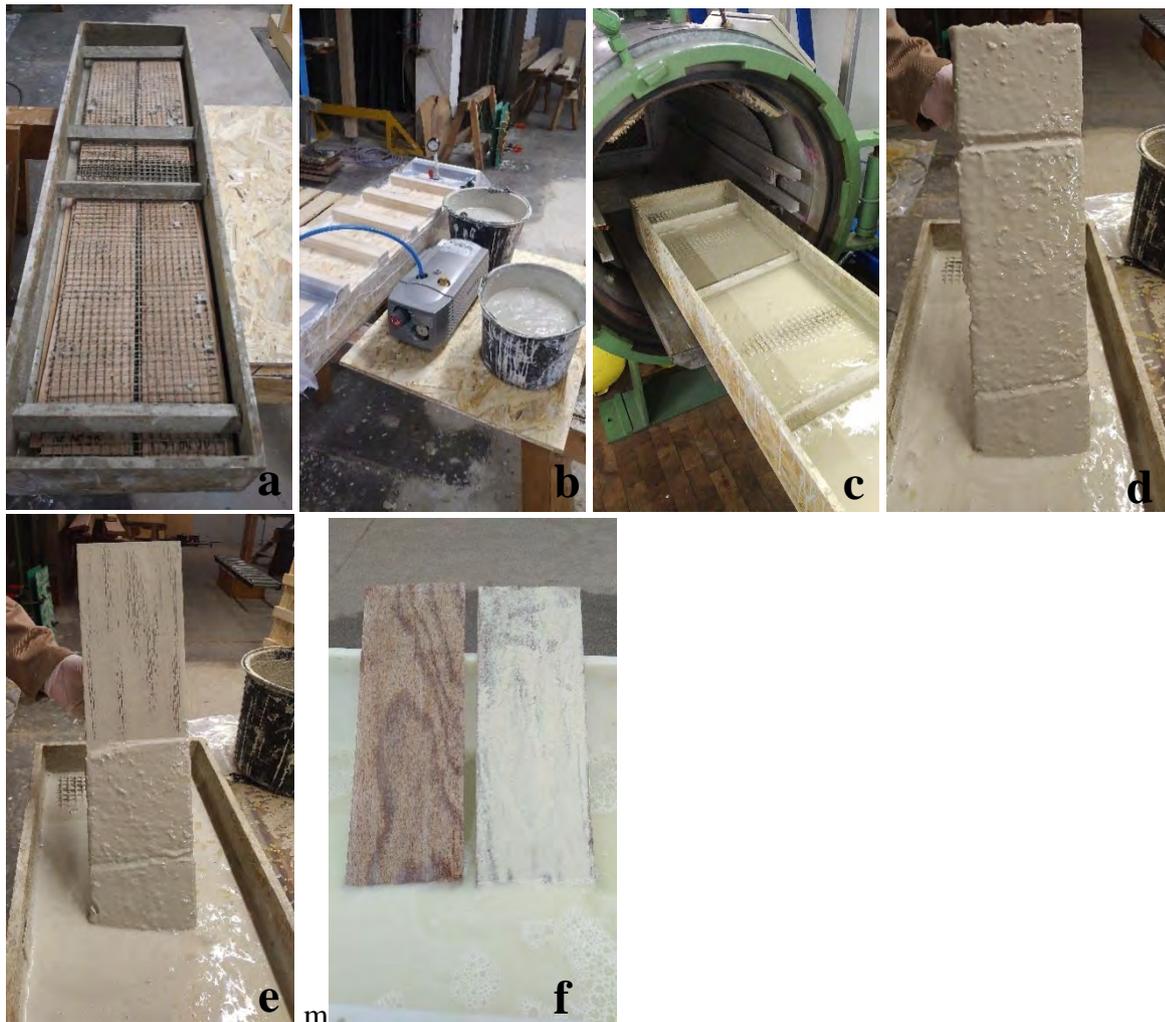
Abbildung 1: Imprägnierprozess mit anschließender Trocknung: a) Einlegen der Furniere mit Abstandsgitter; b) Unterdruckphase mit Einsaugen der Suspension; c) Überdruckphase im Autoklav; d) Furnier nach Imprägniervorgang; e) Ablösen der Zementschicht; f) waschen der Furniere in Wasser;

Zur Bestimmung der erforderlichen Druckphasendauer wurden diese bei verschiedenen Proben zwischen 3 h, 6 h und 18 h variiert. Anschließend wurden die zementimprägnierten Furniere in Anlehnung an die EN ISO 18122 (2015) pyrolysiert. Dazu wurden die Furniere in einzelne Bereiche aufgeteilt, zerkleinert, gewogen und in Tiegeln in einem Muffelofen pyrolysiert (Abbildung 2). Der eingebrachte Zementanteil wurde aus der Massendifferenz zwischen der Asche der Referenzproben aus nicht imprägnierten Proben und imprägnierten Proben bestimmt. Es wurden je Versuchsreihe zwei Furniere pyrolysiert. Die Dimensionen der einzelnen Bereiche betrug ca. (83 x 40) mm².

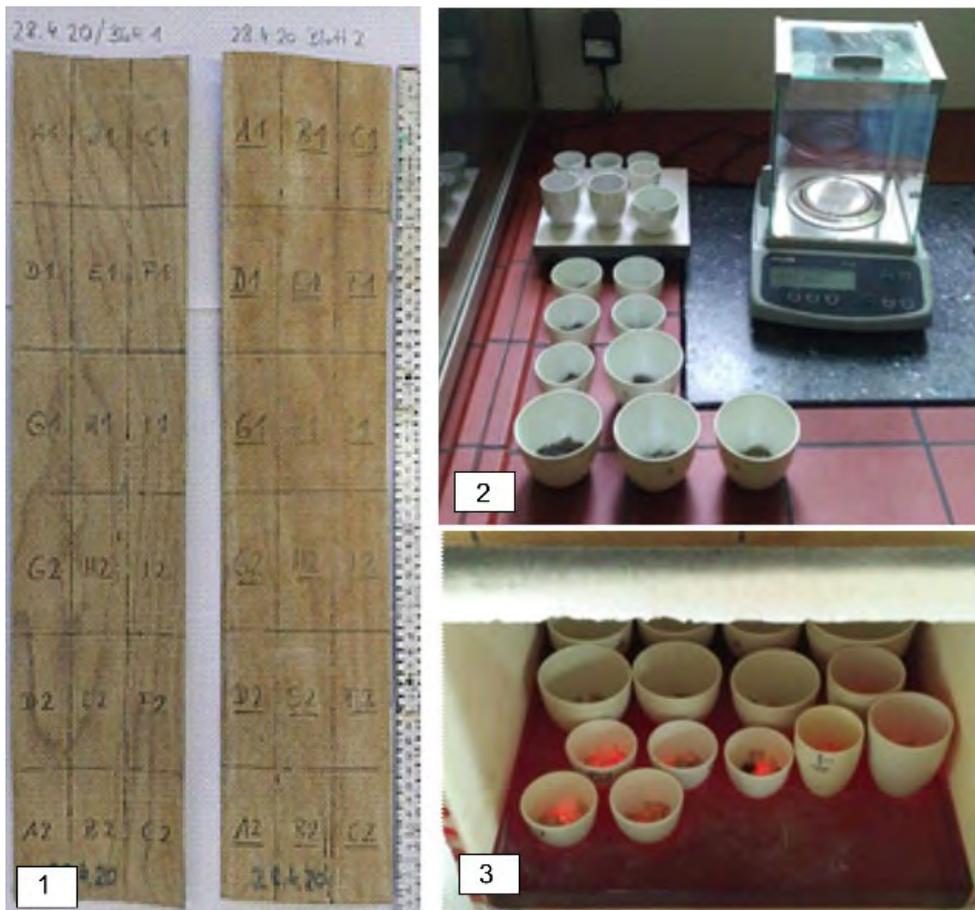
Abbildung 2: Bestimmungen der Massenzunahme mittels Pyrolyse; 1) Aufteilung der Furniere, 2) veraschte Holzproben, 3) Pyrolysevorgang

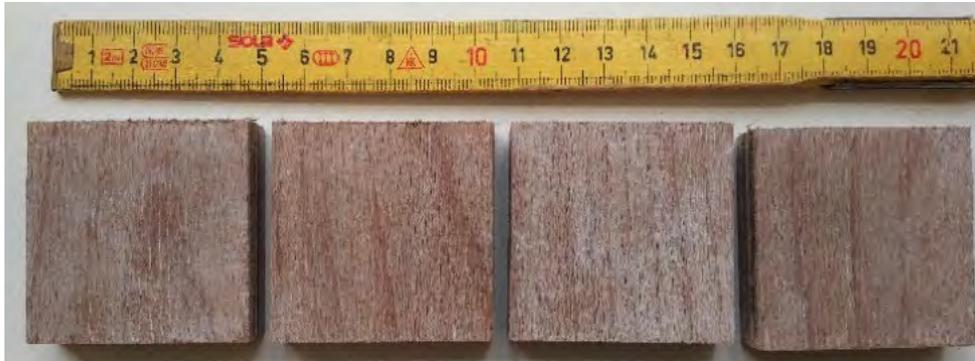
Abbildung 3: Probenabschnitte einer zementimprägnierten Furnierschichtholzplatte

Nach der Wasserlagerung wurde die Platte in vier Furnierschichtholzproben mit 50 mm Kantenlänge aufgetrennt (Abbildung 3), Abschnitte des Randbereiches und der Probenmitte entnommen und pyrolysiert. Dadurch konnte die Verteilung der eingebrachten

Zementmenge über die Plattenfläche durch Bestimmung des Aschegehalt abgeschätzt werden.

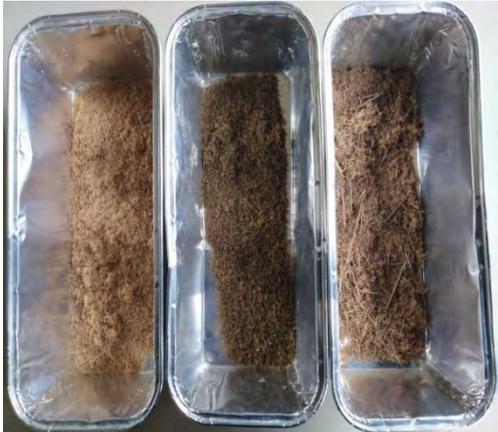
Abbildung 4: Faserproben zur pH-Wertbestimmung

Die Messung des pH-Wertes der Furniere wurde an Christian Bohn (2009) angelehnt durchgeführt. Je ein unbehandeltes, ein kupfer- und ein zementimprägniertes Furnier wurden manuell mit einer feinen Holzraspel zerfasert (Abbildung 4).

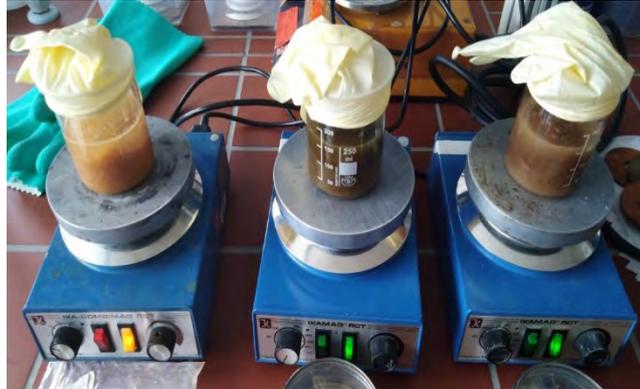
Abbildung 5: Schütteln der Fasern auf Rührplatten unter Luftabschluss

Nach dem Zerfasern wurden die Fasern in kleinen Schalen im Darrofen bei 103 °C für 1 h darrgetrocknet. Von den absolut trockenen Fasern wurden je $(5 \pm 0,01)$ g abgewogen und in 150 ml destilliertes Wasser gegeben. Anschließend wurden die Fasern auf einer Rührplatte für 24 h leicht bei Raumtemperatur geschüttelt. Um einer Verfälschung des Ergebnisses durch Reaktion der Extrakte mit Luftbestandteilen (Versauerung durch Kohlenstoffdioxid) vorzubeugen, wurden die Bechergläser luftdicht verschlossen (Abbildung 5). Die extrahierten Lösungen wurden in mit destilliertem Wasser gespülte Bechergläser abfiltriert. Bei Eintauchen der pH-Messsonde in die gefilterten Extrakte und leichtem Schwenken schwankten die Messwerte zuerst stark, nach wenigen Minuten oszillierten die Messwerte nur noch leicht um einen konstanten Mittelwert. Vor der Messung des pH-Wertes wurde die Messsonde mit destilliertem Wasser gespült und referenziert, ebenso nach jeder Messung. Zur Kontrolle wurde zudem der pH-Wert des verwendeten destillierten Wassers überprüft.

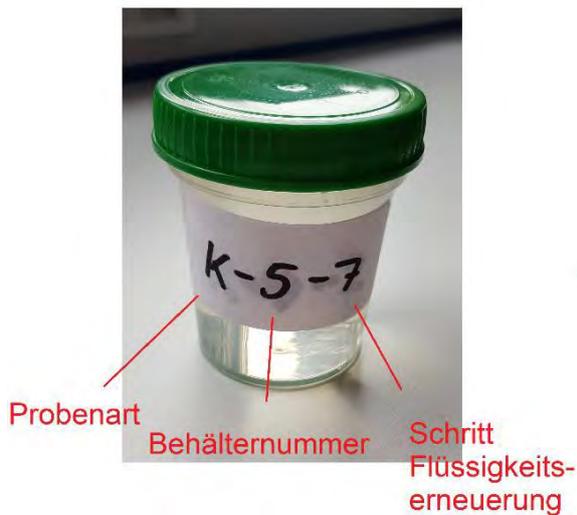
Abbildung 6: Darstellung Probenbeschriftung

Die Versuchsreihen wurden entsprechend (CEN/TS 16637-2, 2014) geprüft, eine für Holz geeignete Prüfmethode (Hjlemar et al. 2013). Diese Versuche können in einem größeren Temperaturbereich durchgeführt werden und die Prüfdauer von 64 Tagen kann das Langzeitverhalten besser abbilden. Die Probenbecher der Eluate wurden nach Art des Imprägniermittels, Behälternummer und Nummer des Auslaugintervalls bezeichnet. Die Messergebnisse der Analyseberichte wurden entsprechend gekennzeichnet (Abbildung 6 und Abbildung 7).

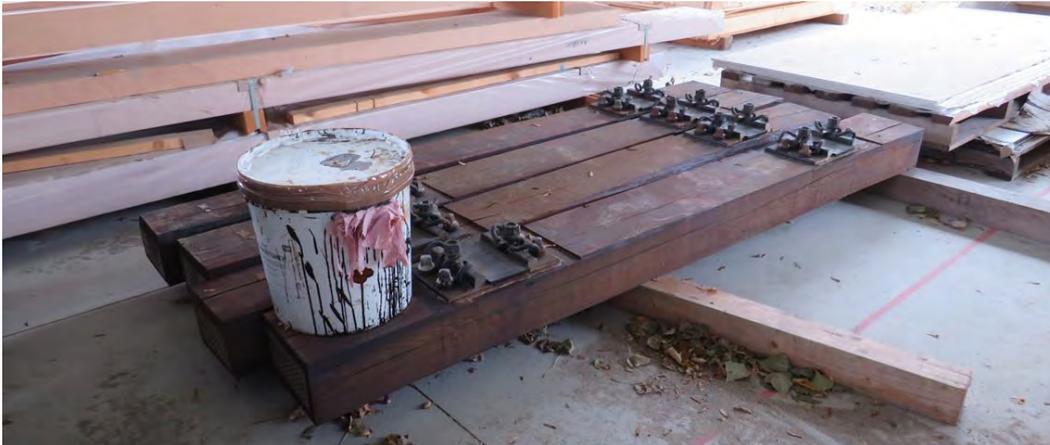
Abbildung 8: Bahnschwellen für die Ermittlung der statischen Kennwerte für den Vergleich mit einer unbehandelten Buchenfurnierholzschwelle

Zur Ermittlung eines Anhaltswertes der erforderlichen Schwellenschraubenfestigkeit von Furnierschichtholzschwellen wurden seitens der ÖBB-Infrastruktur AG - Streckenmanagement und Anlagenentwicklung, Fachbereich Fahrwegtechnik Oberbau vier kreosotimprägnierte Buchenvollholzschwellen der Dimension $L \times B \times H = 2600 \text{ (ax.)} \times 260 \times 160 \text{ mm}^3$ mit montierten Rippenplatten (Regelzeichnung 2703 vom Dezember 1988) zur Verfügung gestellt. Die Befestigung der Rippenplatten erfolgte mit jeweils vier Schwellenschrauben SS 76 mit rechteckigem Schlüsselansatz und waagrechter Unterfläche (Regelzeichnung 6958/1 vom November 1978, Abbildung 8). Die Bahnschwellen wurden anschließend für die weiteren Versuche geschnitten und dimensioniert. Zur vergleichenden Ermittlung der Schwellenschraubentragfähigkeiten wurde an der TH Rosenheim eine Buchenfurnierschichtholzschwelle der Dimension $L \times B \times H = 2600 \text{ (ax.)} \times 260 \times 160 \text{ mm}^3$ aus blockverklebten, unidirektional und axial gerichteten und im Handel erhältlichen Furnierschichtholzplatten (Platten aus längslaufenden Furnieren mit einer Materialstärke von 40 mm) hergestellt (Abbildung 9).

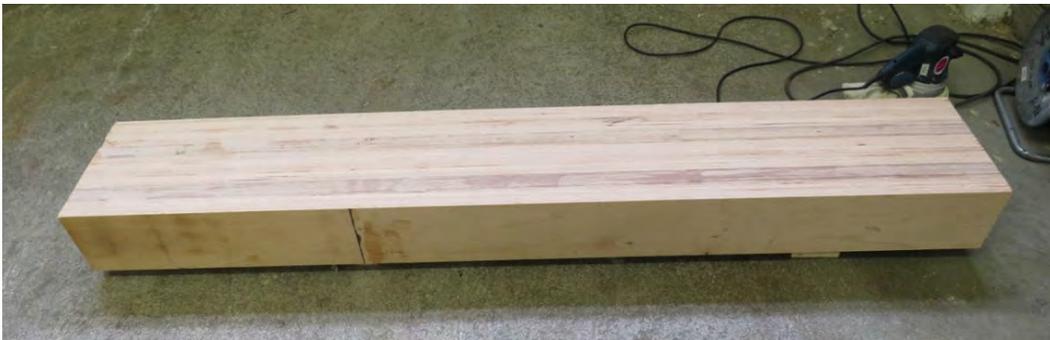
Abbildung 9: Prototyp einer Buchenfurnierschichtholzschwelle aus blockverklebten Furnierschichtholzplatten

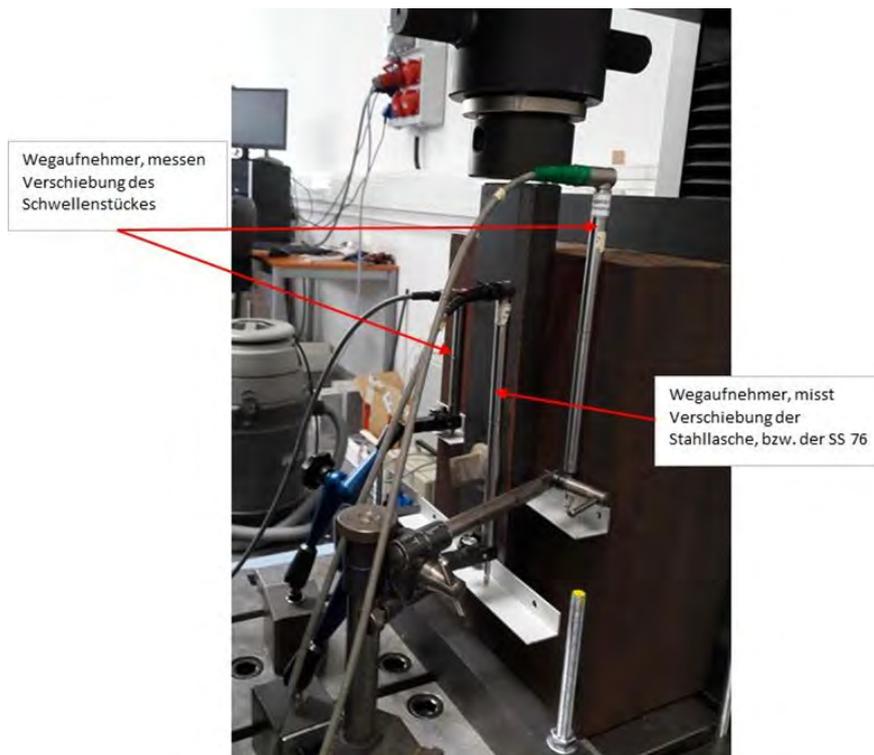
Abbildung 10: Versuchsaufbau des Lochleibungsversuchs-Systemversuch an der Universität Innsbruck

Der Versuch wurde mittels einer Shimadzu 300 kN Universalprüfmaschine durchgeführt. Mittels dieses Aufbaus sollen „realitätsnahe“ Ergebnisse erzielt werden. Zu diesem Zweck wurde eine Stahllasche mit 25 mm Stärke mit der Schwellenschraube SS 76 fixiert (vgl. Abbildung 10). Das Schwellenstück wird in der Maschine fixiert und Halterungen zur Verschiebung angebracht. Die Verschiebungen werden mittels Wegaufnehmern extern erfasst. Der Versuch wurde weggesteuert mit einer Prüfgeschwindigkeit von 20 mm/min durchgeführt.

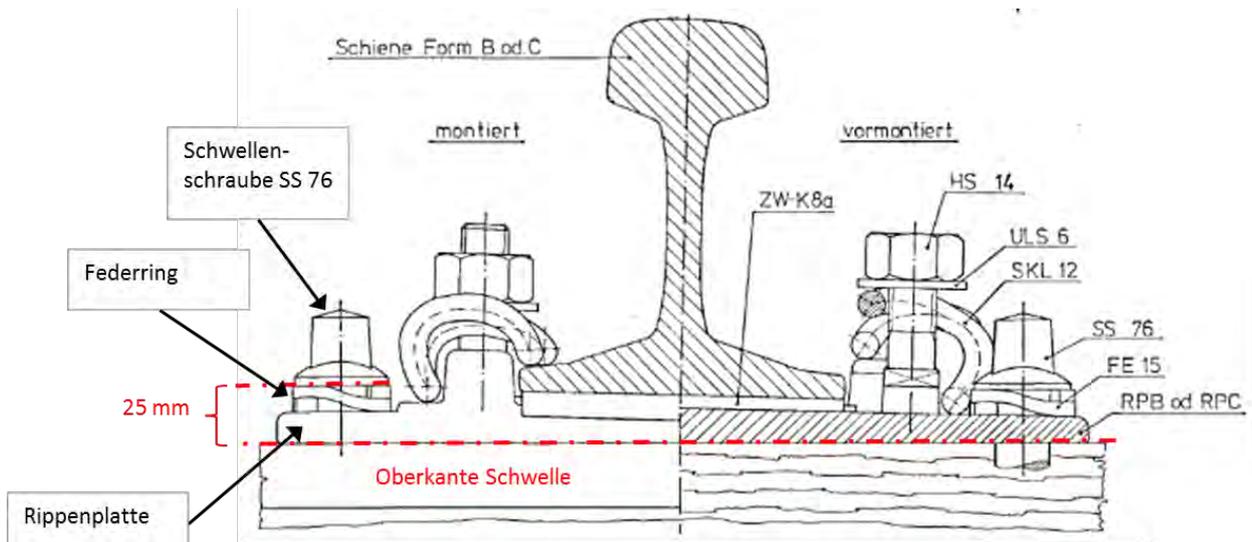
Abbildung 11: Schiene und Rippenplatte im eingebauten Zustand; Quelle: R2 2703 der ÖBB

Für die Versuchsaufbauten wurden Rippenplatte und Federring durch den Boden der Hülse ersetzt, mit deren Hilfe die erforderliche Zugkraft auf die Schwellenschraube aufgebracht wird. Der Boden dieser Hülse, durch den die Schwellenschraube durchgeführt wird, weist dementsprechend eine Stärke von 25 mm auf. Alle Schwellenschrauben wurden mit Gewindebitumen und einem Anzugsmoment von 280 Nm eingebaut.

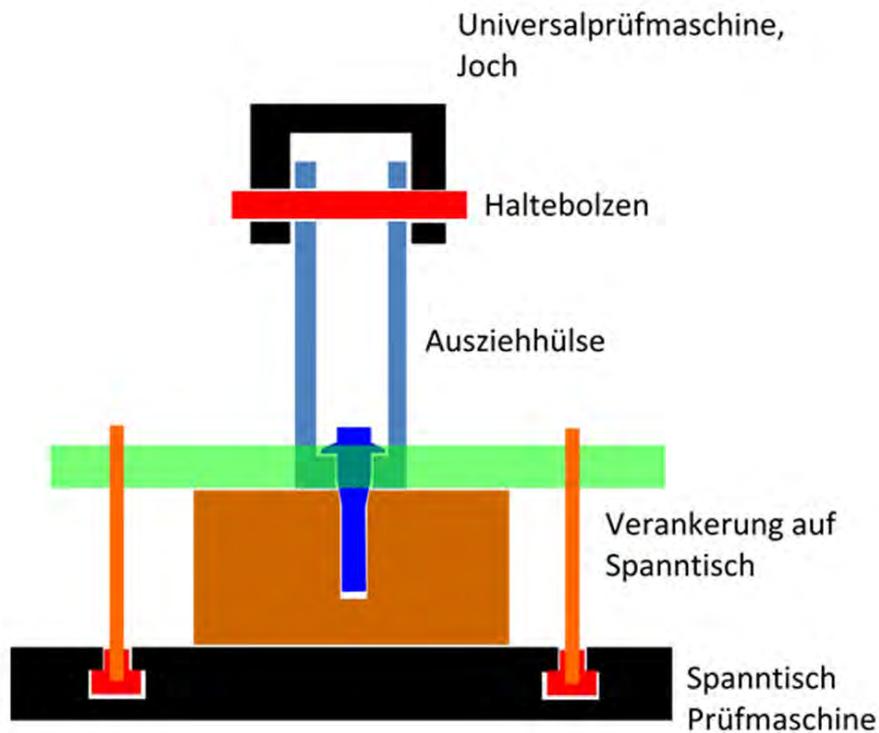
Abbildung 12: Prinzipskizze des realisierten Auszugsversuchs

Zustand wird die Kraft erneut mit 50 kN/min gesteigert, diesmal jedoch bis zum Versagen der Verbindung.

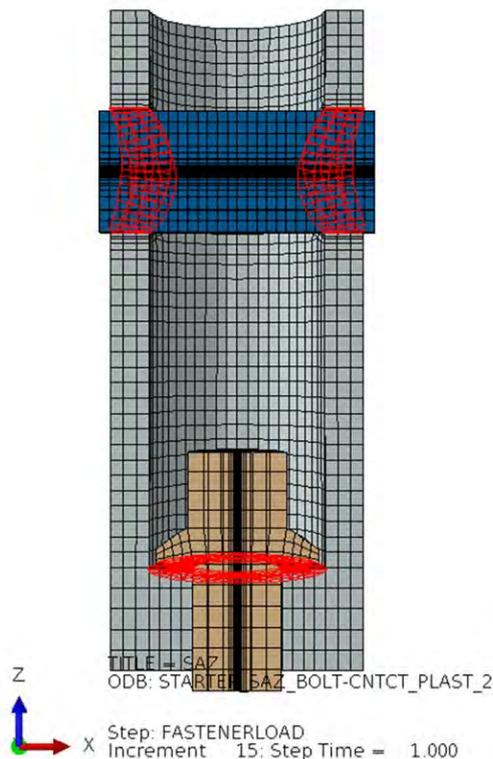
Abbildung 13: FE-Modell zur Auslegung der Ausziehhülse

Sowohl Festigkeit als auch Verformungsverhalten der Ausziehhülse wurden mittels einer Finite-Elemente-Simulation auf ihre Eignung überprüft. Die gesamte Simulation erfolgte dabei in drei Schritten, die nacheinander abgewickelt wurden. Um die Simulation realitätsnah zu gestalten, wurden Kontaktpaare definiert. Durch die Formulierung der Kontaktmöglichkeit können Kräfte zwischen zwei separat modellierten Komponenten des FE Modells (FE ... Finite Elemente) übertragen werden. Dazu müssen die erforderlichen Kontaktflächen definiert werden (rot in Abbildung 13).

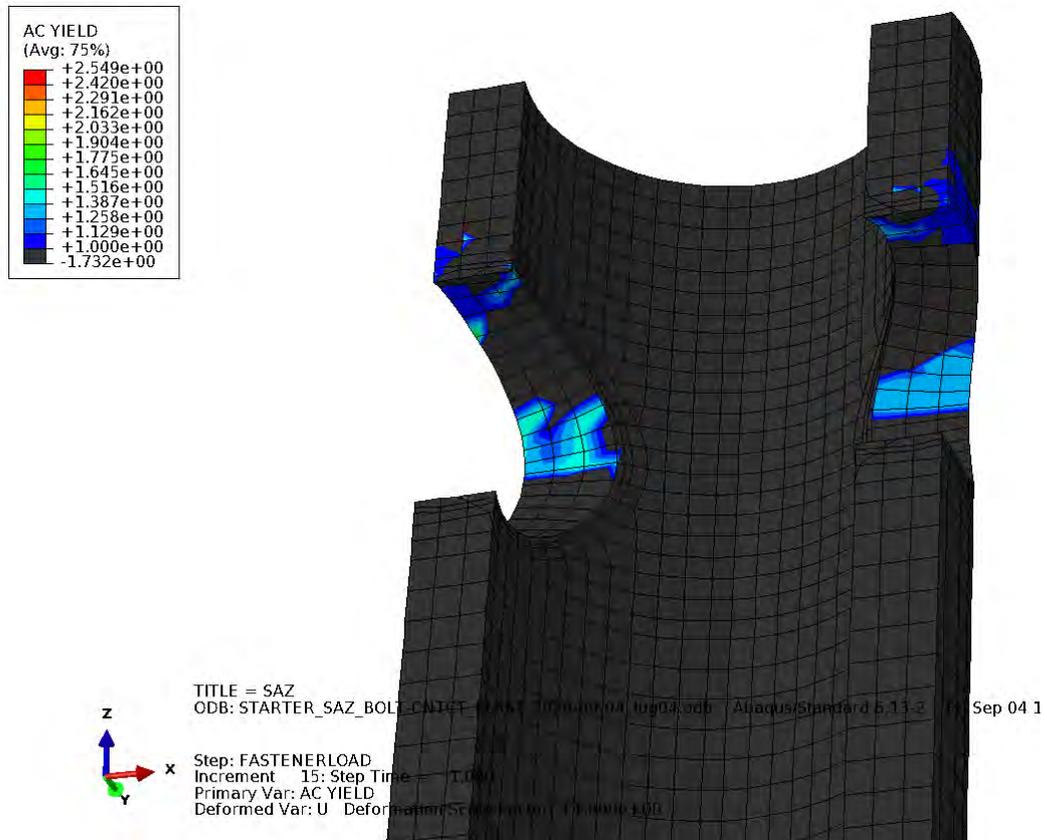
Abbildung 14: Kontourplot der Fließbereiche

der auftretenden Teilplastifizierung des Hülksenquerschnitts kein Materialversagen zu erwarten.

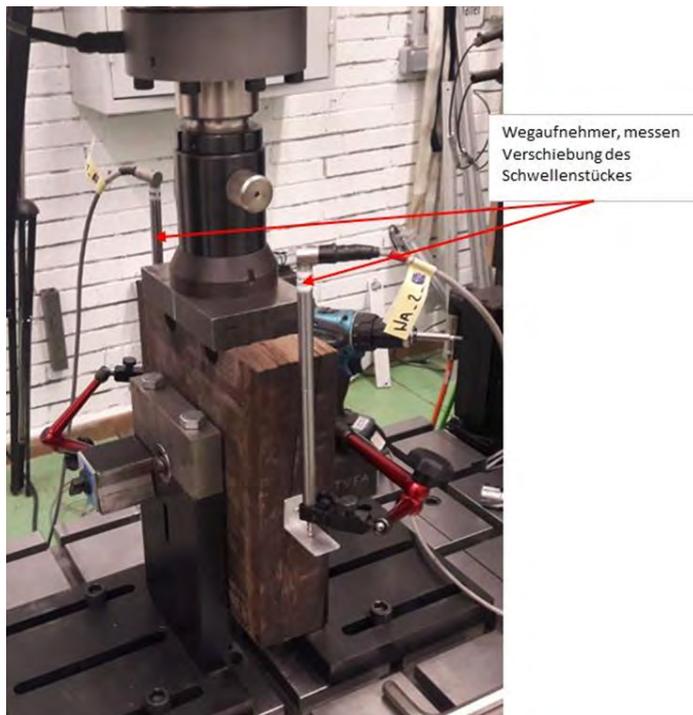
Abbildung 16: Versuchsaufbau des zweischnittigen Lochleibungsversuches

Der Versuch wurde in Anlehnung an EN 383 (2007) durch die TVFA der Universität Innsbruck (vgl. Abbildung 16) durchgeführt. Die Versuche wurde weggesteuert mit einer Belastungsgeschwindigkeit von 2 mm/min durchgeführt.

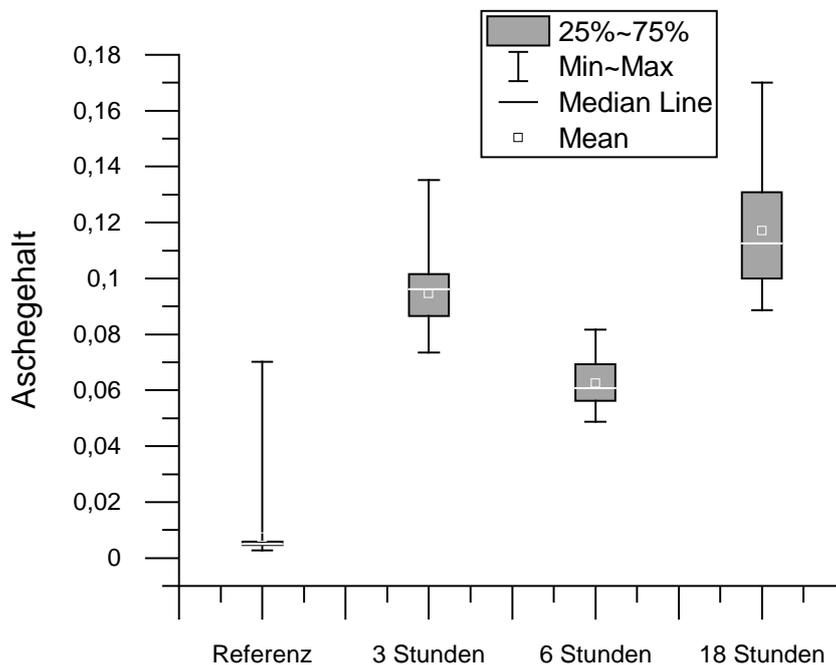
Abbildung 17: Aschegehalt als Massenverhältnis bei unterschiedlicher Druckphasendauer im Vergleich zur unbehandelten Referenzprobe

Ein Vergleich des Gesamtaschegehaltes von Proben mit unterschiedlicher Druckphasendauer während der Imprägnierung zeigt bei sechsstündiger Druckphase einen signifikant geringeren Aschegehalt im Vergleich zur dreistündigen oder 18 – stündigen Druckphasendauer (Abbildung 17). Dies kann aber auf einen Prozessfehler zurückgeführt werden, da dieselbe Zementsuspension über zwei Tage zur Imprägnierung benutzt wurde und dadurch möglicherweise Veränderungen durch eine beginnende Hydratation aus der Umgebungsluftfeuchte eingetreten sein kann. Im Gegensatz zum hohen Aschegehalt der imprägnierten Einzelfurniere wurde nach der Pyrolyse der mehrschichtigen Buchenfurnierschichtholzplatte ein signifikant geringerer Gehalt an mineralischen Rückständen festgestellt. Der Mittelwert des Aschegehalts liegt bei den Referenzproben im Außenbereich bei 0,6 % und bei 0,7 % in Probenmitte. Die imprägnierten Proben enthalten 2,9 % mineralischen Rückstand im Randbereich und 1,7 % in Probenmitte.

Der geringe Anteil lässt sich auf die Klebefuge zwischen den Furnierschichten zurückführen, welcher als Sperrschicht ein Eindringen der Suspension in die Furnierbauteile verhindert.

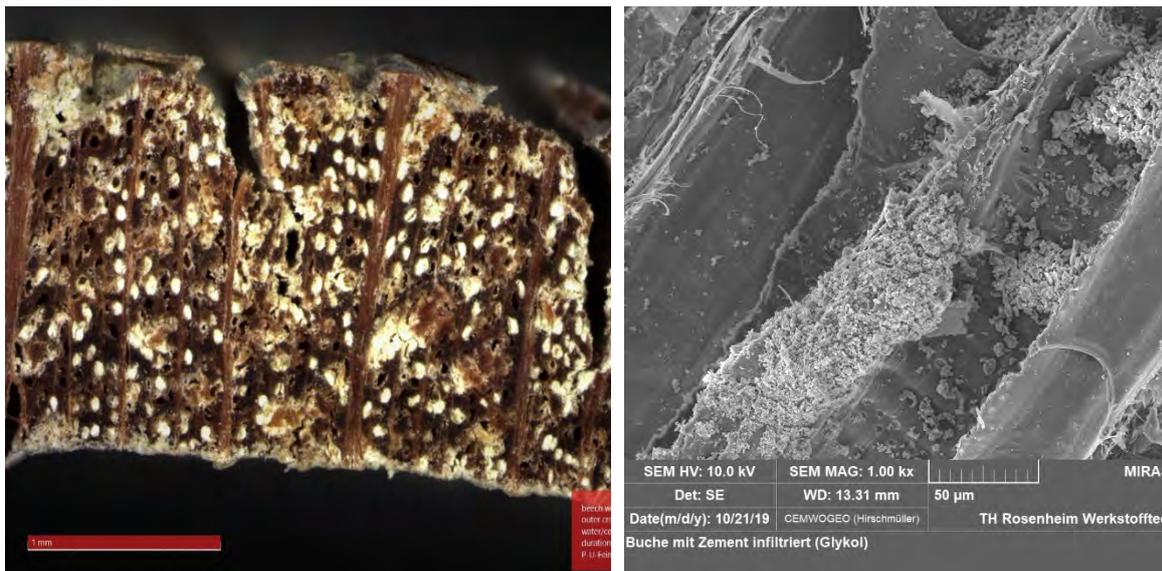
Abbildung 18: Querschnitt eines Furniers mit deutlich gefüllten Holzzellen; weiße Bereiche sind mineralische Komponenten; Maßstabsbalken 1 mm (links); REM-Aufnahme einer Gefäßwand im Längsschnitt mit anhaftenden Zementpartikeln; Maßstabsbalken 50 µm (rechts)

Durch mikroskopische Aufnahmen von Quer- und Längsschnitten der Buchenschäl furniere konnte eine gute Verteilung des eingebrachten Zements über den Querschnitt festgestellt werden. Insbesondere im Randbereich der Furniere (Bereiche mit hohem Aschegehalt) konnte eine vollständige Zementfüllung der Gefäßsporen nachgewiesen werden (Abbildung 18).

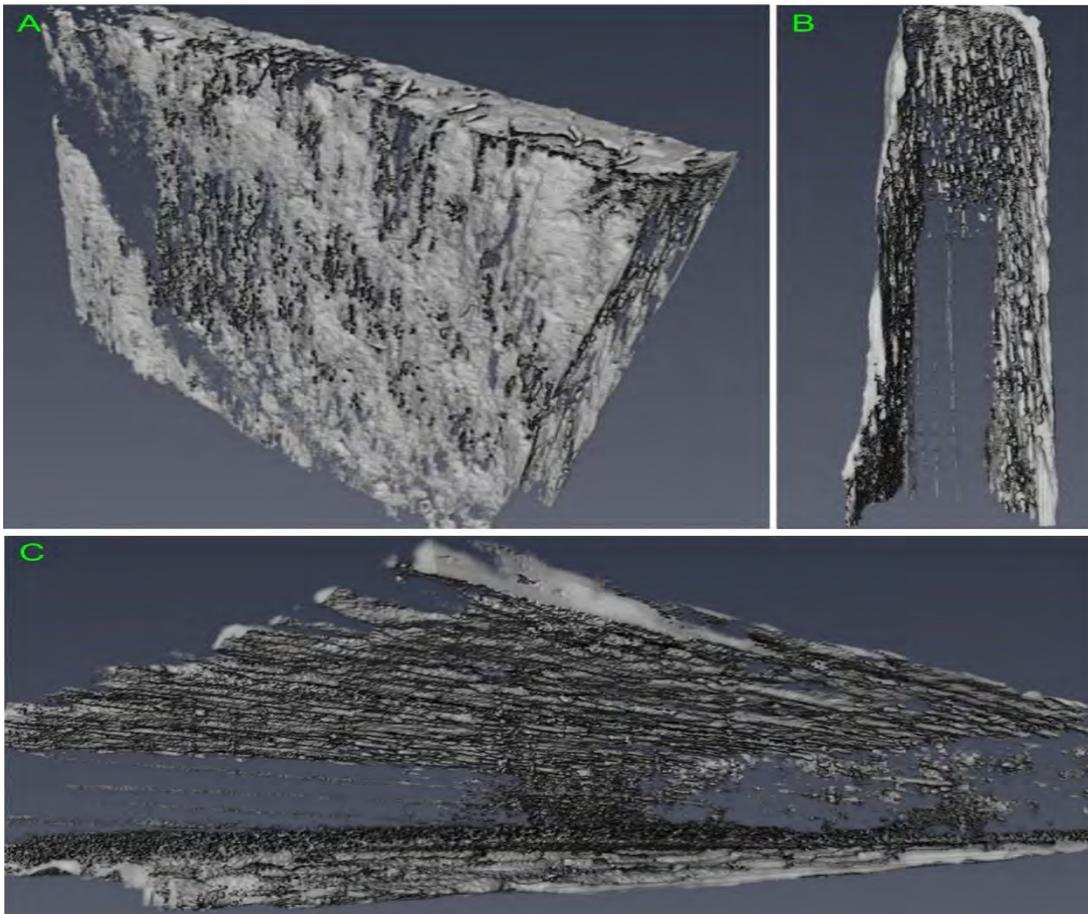
Abbildung 19: Segmentierte Datensätze der Messung einer imprägnierten Buchenprobe mit ca. 10 µm Auflösung.

Um die Ergebnisse der Rasterelektronenmikroskopie und der Pyrolyse bestätigen zu können, wurden ausgewählte Proben mittels eines Computertomographen des Typs *Xradia* der Firma *Zeiss* untersucht. Es wurden unterschiedliche Proben mit unterschiedlicher Positionierung innerhalb eines Furniers gewählt. Durch diese Messungen konnte die Durchimprägnierung der Furniere dargestellt werden. Nachfolgend wurde exemplarisch eine Fichten- und eine Buchenprobe dargestellt. Bei den Messungen wurde die Probe auf einem Halter aufgebracht und einzelne Bereiche gemessen. Die so aufgenommenen Daten wurden anschließend rekonstruiert und mit der Auswertesoftware *Avizo* der Firma *Thermo* bearbeitet, segmentiert und visualisiert (Abbildung 19).

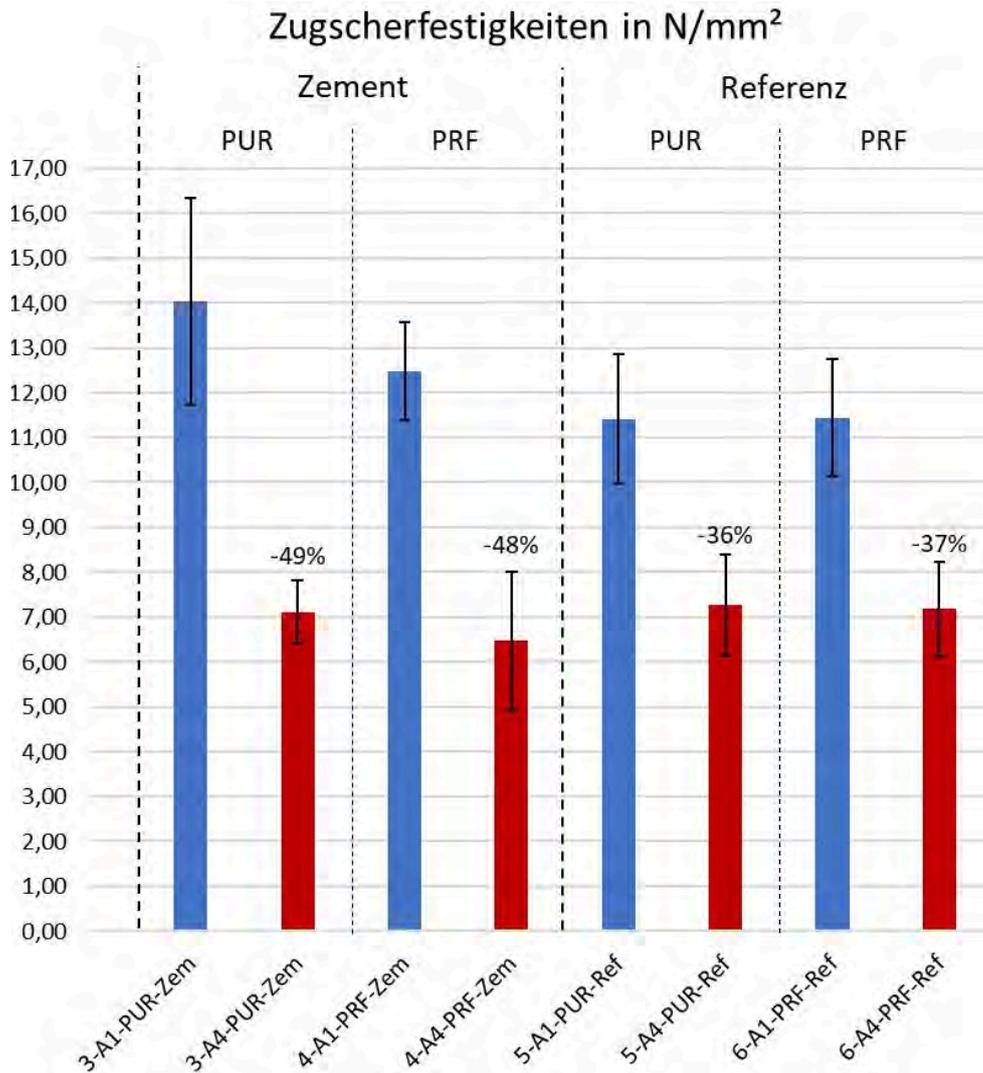
Abbildung 20: Balkendiagramm der Zugscherfestigkeiten; Fehlerindikatoren zeigen einfache Standardabweichung; Prozentangaben bedeuten relative Abnahme der Festigkeit von A1 auf A4

Die Ergebnisse werden in Abbildung 20 grafisch dargestellt. Die PUR-verklebten Proben wiesen bei der Vorbehandlung nach A1 eine um ca. 12 % höhere bzw. bei den Referenzfurnieren eine nahezu gleiche Festigkeit wie die PRF-verklebten Proben auf. Die höchsten Festigkeiten bei A1 wurden für beide Klebstoffe bei den zementimprägnierten Furnieren gemessen. Die geringsten Festigkeiten bei A1 zeigten die unbehandelten Referenzfurniere. Die imprägnierten Proben wiesen zwischen 9 % und 27 % höhere Festigkeiten auf als die Referenzproben. Sowohl bei den Referenz- als auch bei den zementimprägnierten Furnieren reduzierte die Kochwasserlagerung wie erwartet die Scherfestigkeit..

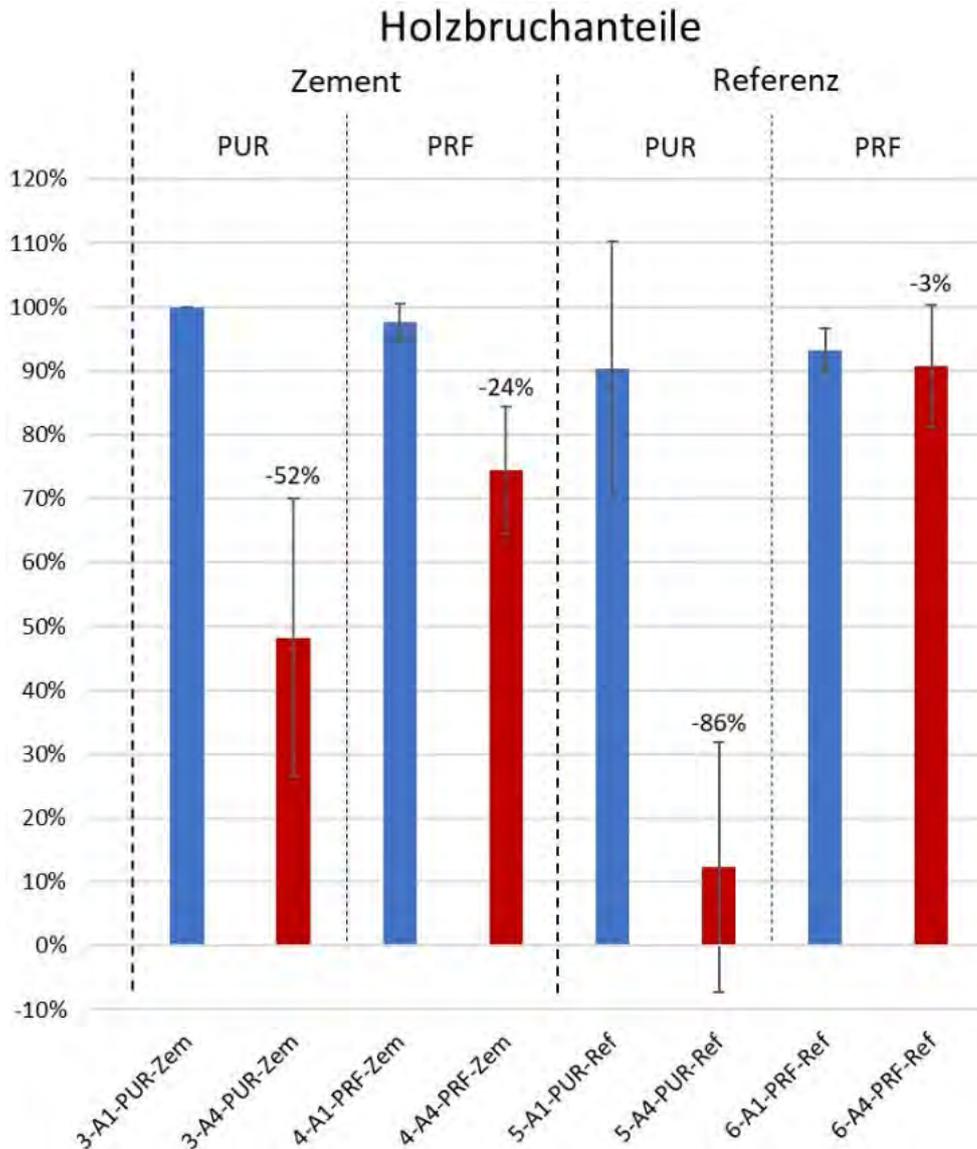
Abbildung 21: Balkendiagramm der Holzbruchanteile; Fehlerindikatoren zeigen einfache Standardabweichung; Prozentangaben bedeuten relative Abnahme des Holzbruchanteils von A1 auf A4

Kohäsionsbruch im Holz war die überwiegende Bruchart, gefolgt vom Bruch am Interface und nahe der Grenzfläche. Selten traten auch Kohäsionsbrüche im Klebstoff bzw. Brüche in der Interphase auf. In Tabelle 10 werden die Ergebnisse der Holzbruchanteile zusammengefasst, in Abbildung 21 werden diese grafisch dargestellt.

Bei der fünften Probenfolge „3-A1-PUR-Zem“ wiesen alle Probekörper 100 % Holzbruch auf, dementsprechend gibt es keine Streuung der Messwerte. Die z.T. hohe Streuung der Holzbruchanteile innerhalb der Probenfolgen resultierte in hohen Standardabweichungen, wodurch diese z.T. über 100 % bzw. unter 0 % reichen. Bei allen Varianten war der Holzbruchanteil nach der Kochwasserlagerung geringer als bei Normklimatisierung. Diese relative Abnahme des Holzbruchanteils innerhalb einer Variante ist durch Prozentangaben über den roten Balken dargestellt. Einzig bei der Verklebung

zementimprägnierter Furniere mit Vorbehandlung A1 erzielte der PUR-Klebstoff einen höheren Holzbruchanteil als der PRF-Klebstoff, bei den anderen Varianten wies der PRF-Klebstoff durchgehend höhere Holzbruchanteile auf. Die höchsten Holzbruchanteile der Vorbehandlung A1 ergaben sich bei den zementimprägnierten und mit PUR verklebten Proben. Der höchste Holzbruchanteil der Vorbehandlung A4 wurde bei den Referenzfurnieren mit dem PRF-Klebstoff nachgewiesen. Auf Basis der durchgeführten Versuche kann davon ausgegangen werden, dass auch bei zementimprägnierten Furnieren eine zuverlässige Verklebung der Bauteile möglich ist, da sich die Festigkeitswerte und der Anteil des Holzbruches nicht signifikant von denen unbehandelter Referenzproben unterscheidet.

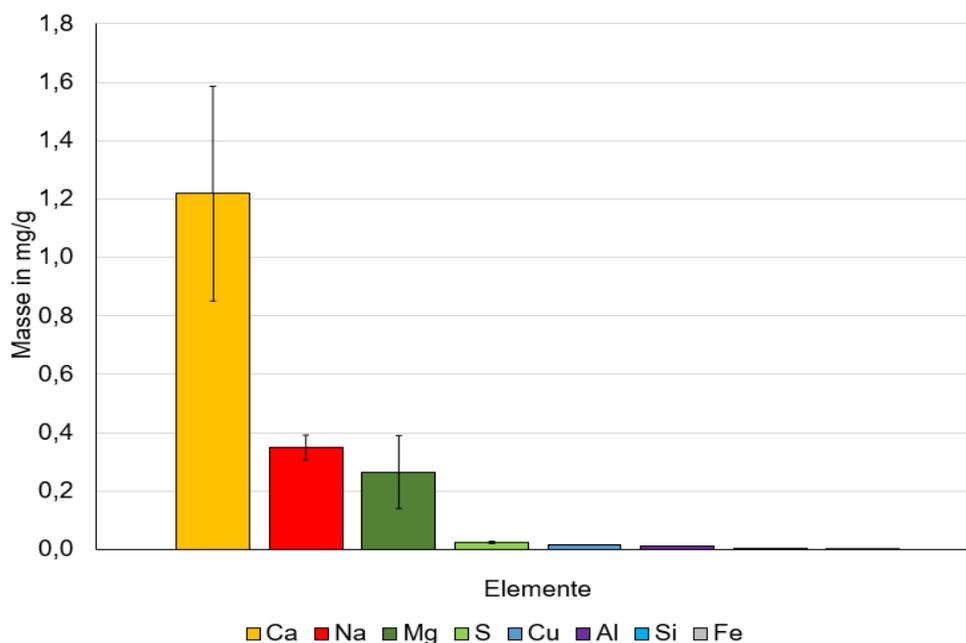
Abbildung 23: Elementkonzentrationen im Ascherückstand unbehandelter Buche

Vergleichsweise hoch sind die Werte für Natrium, Calcium und Magnesium, was auch mit der Analyse des Ascherückstandes übereinstimmt (Abbildung 23). Die Konzentrationen der restlichen betrachteten Elemente sind relativ gering. Im Falle einer Unterschreitung der Nachweisgrenze wurde der jeweilige Wert nicht berücksichtigt. Die Leitfähigkeit nimmt ebenfalls mit der Zeit ab. Der pH-Wert ist bis zum vierten Tag nach Beginn der Prüfung im leicht sauren Bereich und bleibt anschließend bei etwa 7,0 (nicht abgebildet).

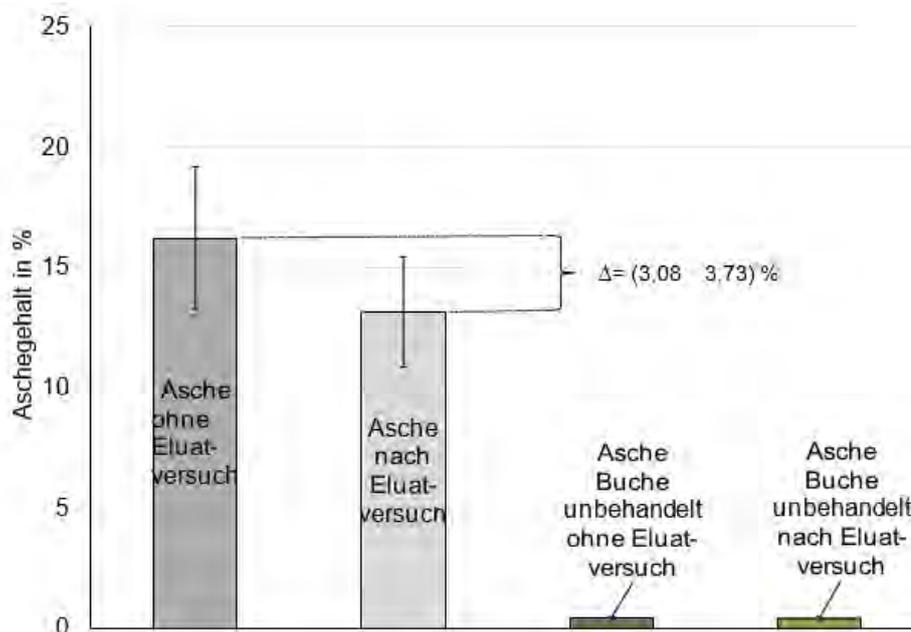
Abbildung 24: Vergleich Aschegehalt von Proben mit bzw. ohne Elutionsversuch

Die ermittelte Massenabnahme nach der Elutionsprüfung ($2,51 \pm 0,21$) % ist mit der Differenz der Aschegehalte von Proben mit bzw. ohne Elutionsversuch ($3,08 \pm 3,73$) % vergleichbar. Die Auslaugung zementimprägnierter Proben findet aufgrund größtenteils schwer in Wasser löslicher Bestandteile statt, was eine überwiegend auf Feststoff basierende Freisetzung bedeutet. Sowohl die gemessene Massenabnahme nach der Elutionsprüfung, als auch weitere Veraschungen von Prüfkörpern deuten auf einen geringen, rund 3 %-igen Masseverlust (Abbildung 24).

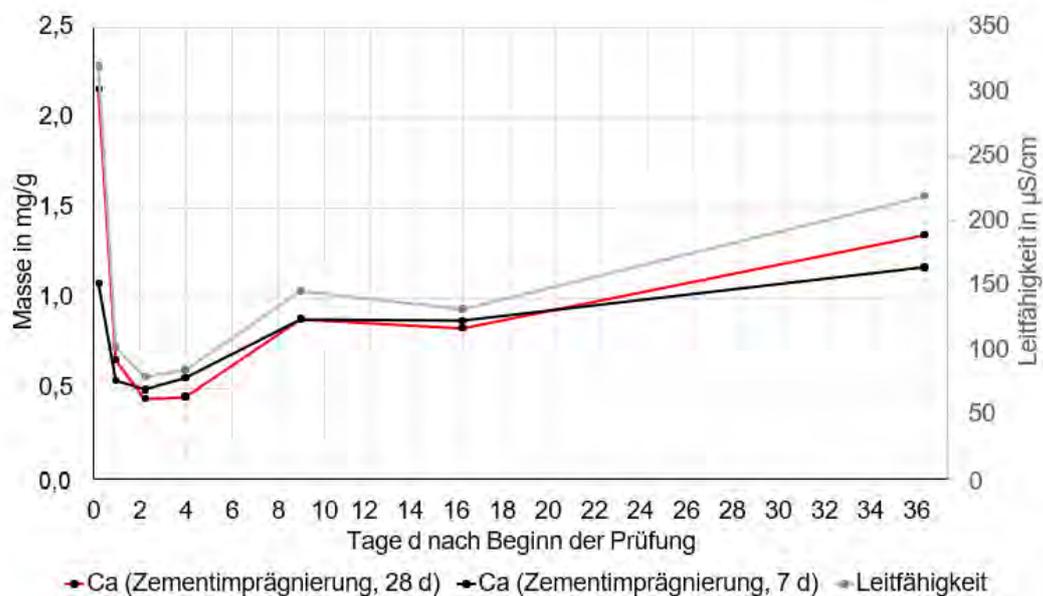
Abbildung 25: Masse an gelöstem Ca und Leitfähigkeit

Die erste Eluatentnahme ergab bei Ca eine Masse von $(2,16 \pm 0,330)$ mg/g (Abbildung 25). Die Masse an Ca bei sieben Tage lang gelagerten Proben beträgt zu diesem Zeitpunkt $(1,08 \pm 0,264)$ mg/g. Nach einem Tag unterscheidet sich die Freisetzung von Ca nicht mehr wesentlich. Beide Probengruppen weisen vergleichbare Verläufe von gelösten Elementen über die Zeit auf. Auch bei 28 Tage alten Proben folgt die Leitfähigkeit dem Verlauf der Ca Konzentration. Der pH-Wert befindet sich über die Prüfdauer hinweg im leicht basischen Bereich (Abbildung 26), die Konzentrationen an Al und Fe im Eluat sind für Proben mit siebentägiger Nachlagerzeit vergleichbar mit Proben von 28 Tagen Nachlagerzeit (Abbildung 27).

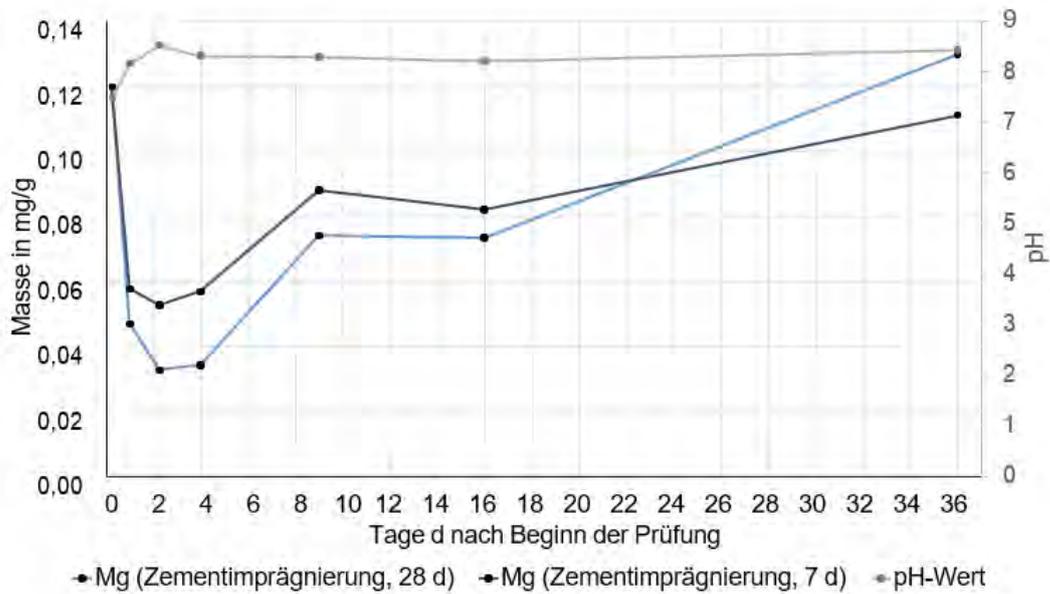
Abbildung 26: Masse an gelöstem Mg und pH-Wert

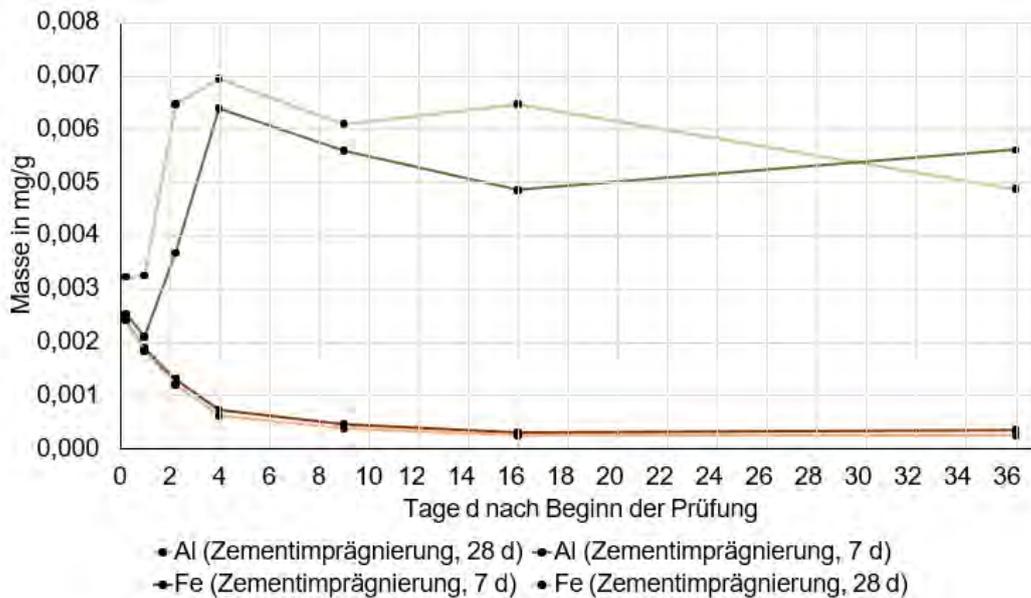
Abbildung 27: Masse an gelöstem Fe und Al

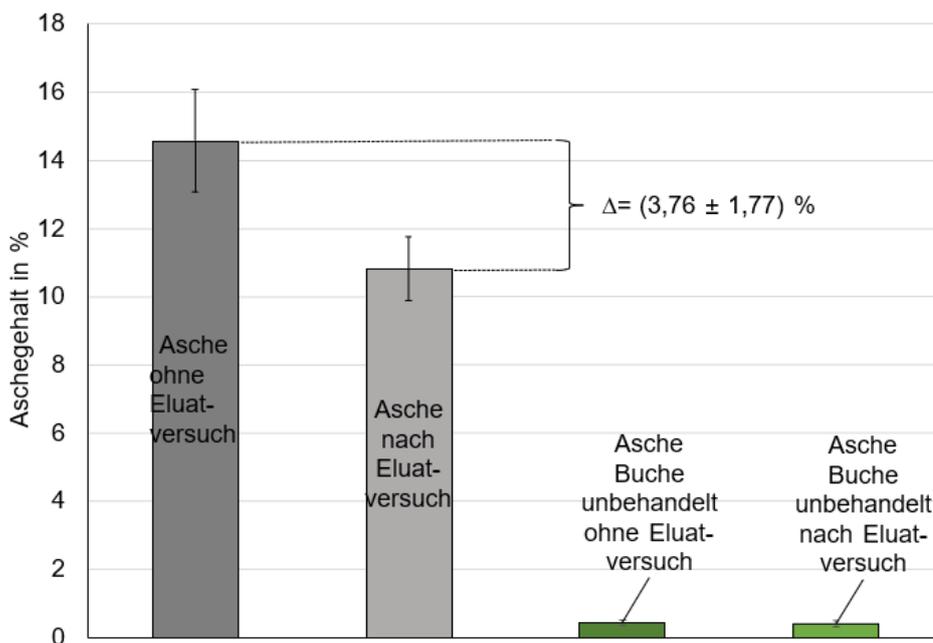
Abbildung 29: Vergleich Aschegehalt von Proben vor und nach Elutionsversuch

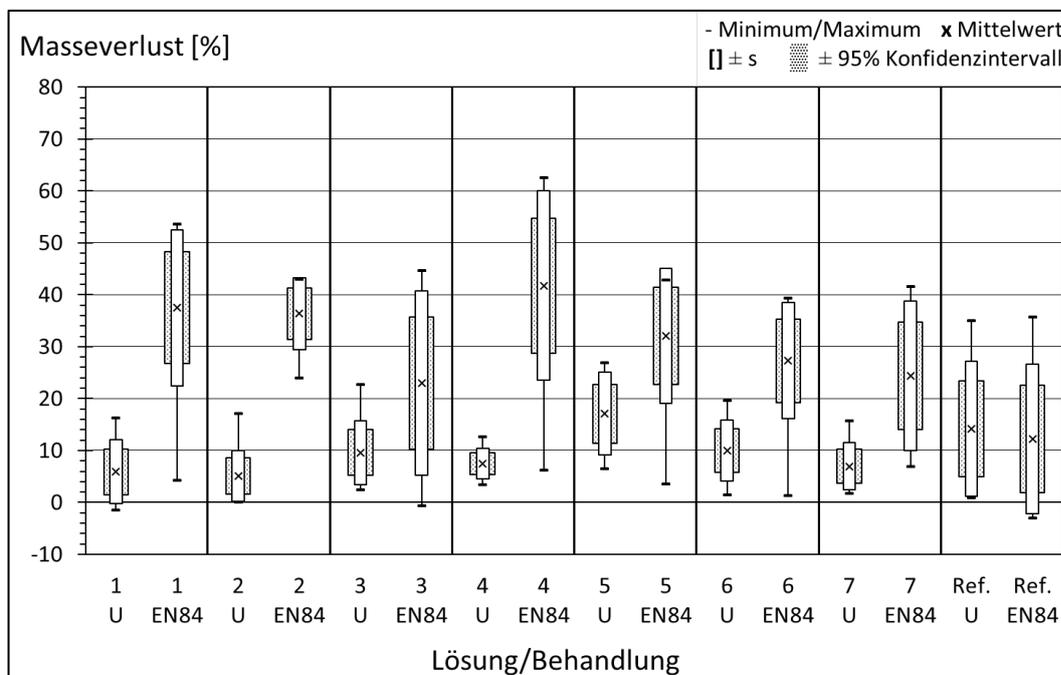
Abbildung 30: Masseverlust in % der nicht ausgewaschenen (U) und ausgewaschenen (EN 84) Buchenprüfkörper durch *Coniophora puteana*

Die Tränkung von Buchenprüfkörper mit Zementüberstandswässern hatte keinen positiven Einfluss auf die Dauerhaftigkeit gegenüber *Tranetes versicolor*. Im Gegenteil nahm der Masseverlust der Buche im Vergleich zu den unbehandelten Referenzprüfkörpern sogar zu (Tabelle 13). Die Inkubation der Buche mit *Coniophora puteana* führte nach der Tränkung zu einer geringen Verbesserung der Dauerhaftigkeit. Nach der Auswaschung war der Masseverlust der Prüfkörper jedoch signifikant höher als jener der Referenz, was durch eine Vorschädigung des Holzes zu erklären ist. Die Tatsache, dass eine Wachstumshemmung nur für den Braunfäulepilz festgestellt wurde, liegt vermutlich im hohen pH-Wert nach der Tränkung begründet. Es ist jedoch nicht auszuschließen, dass es sich nur um eine temporäre Hemmung handelte, welche durch Regulationsmechanismen des Pilzes überwunden werden kann. Abbildung 30 und

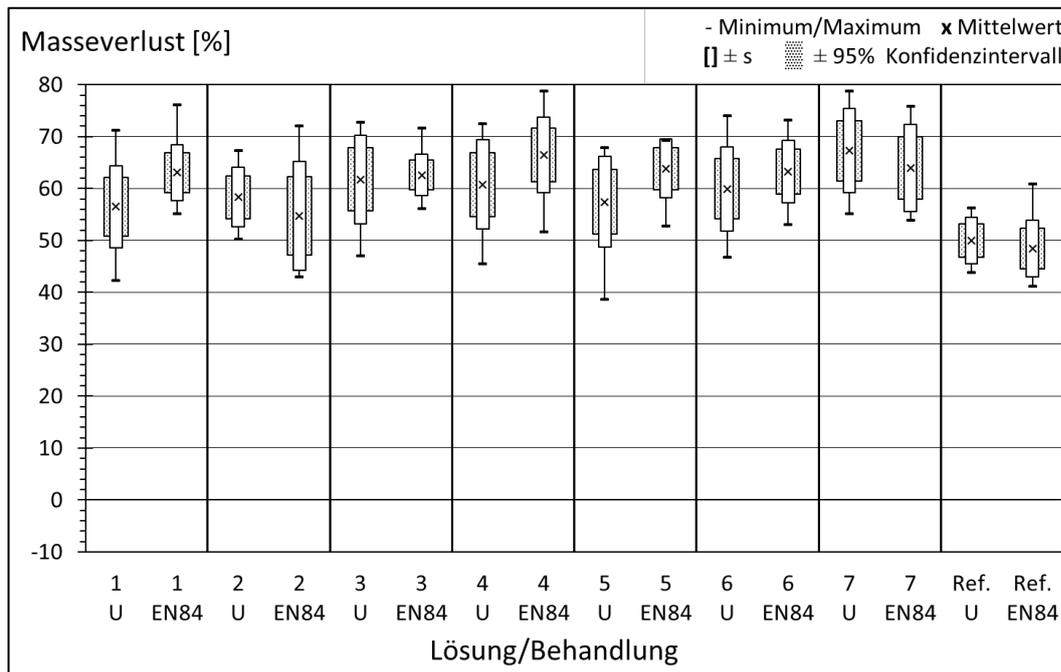
Abbildung 31: Masseverlust in % der nicht ausgewaschenen (U) und ausgewaschenen (EN 84) Buchenprüfkörper durch *Trametes versicolor*
