Cement impregnated laminated veneer lumber rail sleepers CemSleeper

Ein Projekt finanziert im Rahmen der
Verkehrsinfrastrukturforschung 2018
VIF 2018

Juni 2023

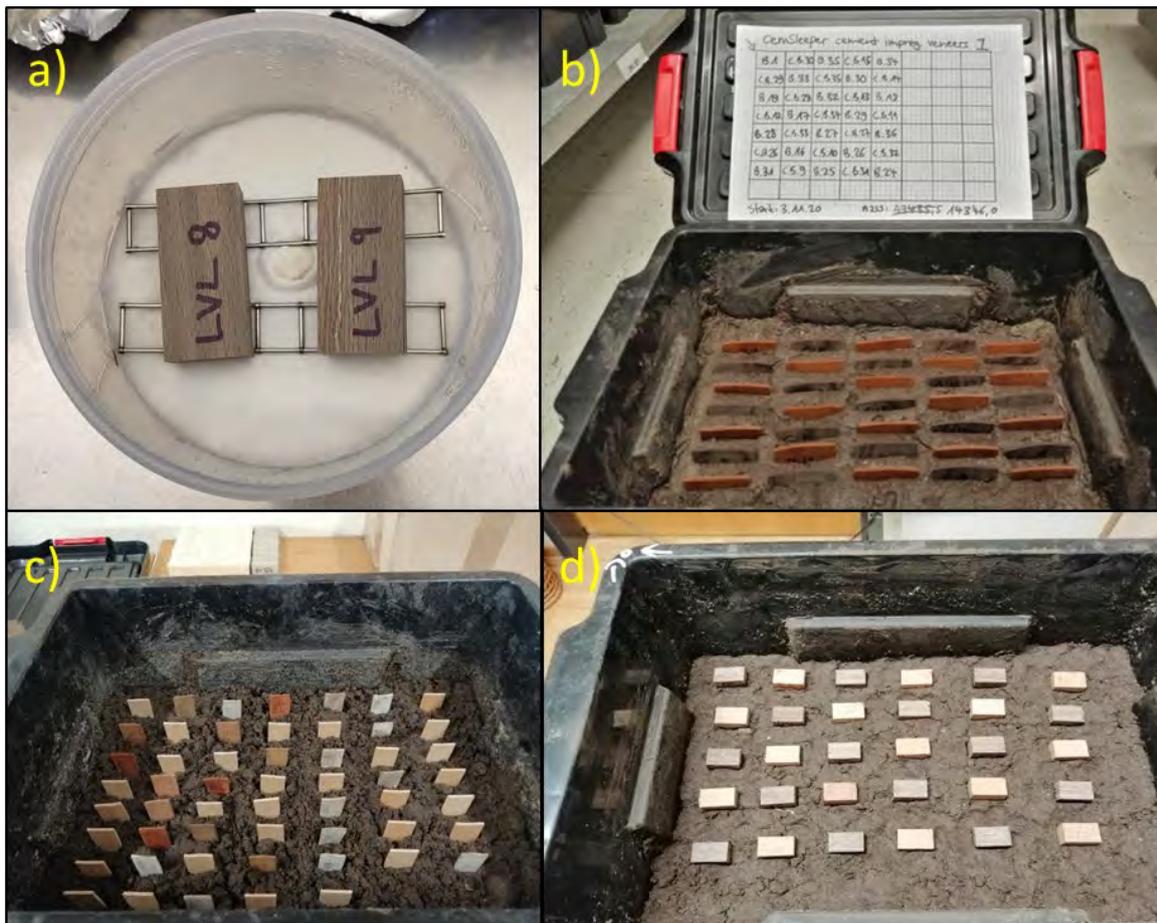
Abbildung 32: a) Versuch #1.1; in Anlehnung an EN 113-2 , zementimprägnierte LVL-Prüfkörper aus Buche mit Weißfäule (*Trametes versicolor*) inkubiert. b) Versuch #2.1; in Anlehnung an CEN/TS 15083-2 , zementimprägnierte Buchen-Prüfkörper (Furniere) exponiert in unsteriler Erde. c) Versuch #2.2; in Anlehnung an CEN/TS 15083-2 (2005), zementimprägnierte Buchenprüfkörper (Furniere) exponiert in unsteriler Erde. d) Versuch #2.3; in Anlehnung an CEN/TS 15083-2 , zementimprägnierte Buchen-LVL-Prüfkörper exponiert in unsteriler Erde.

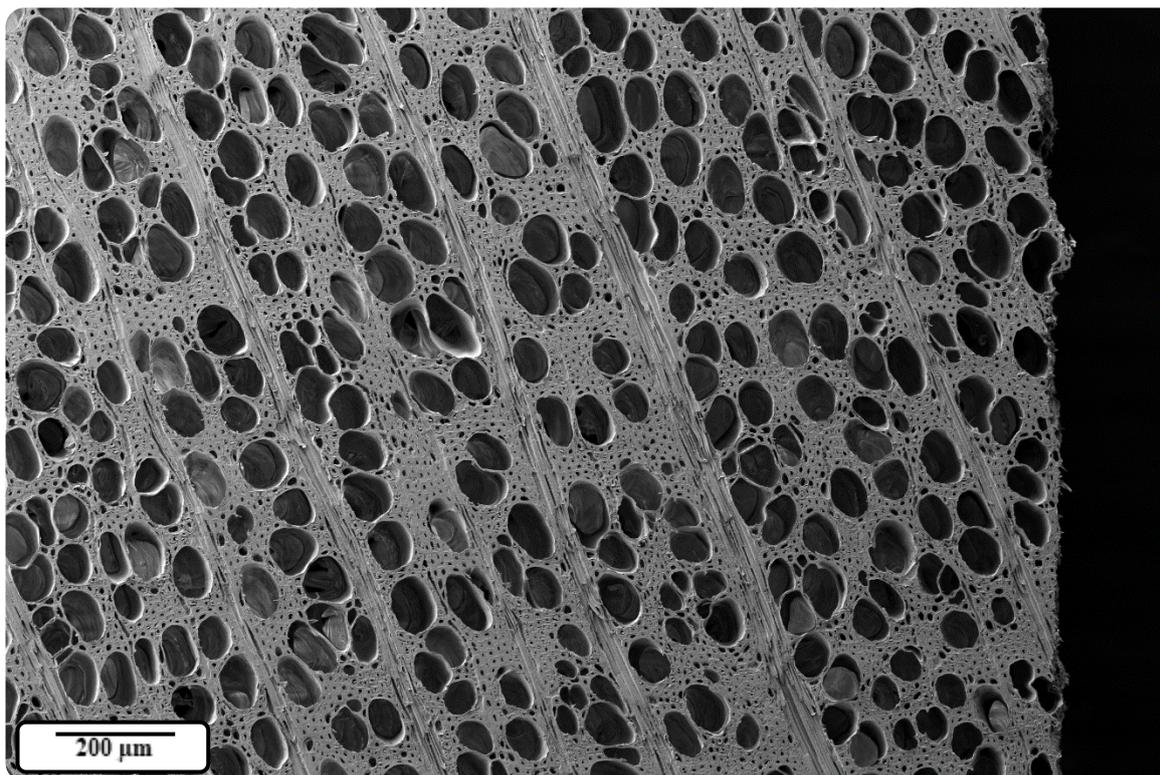
Abbildung 37: REM-Aufnahme eines ungetriebenen und nicht abgebauten Buchen-Vollholz-Prüfkörpers

Zur Referenzansicht diente ein unbehandelter und nicht abgebauter Buchen-Vollholz-Prüfkörper, dessen Integrität wie erwartet unbeeinflusst war (Abbildung 37).

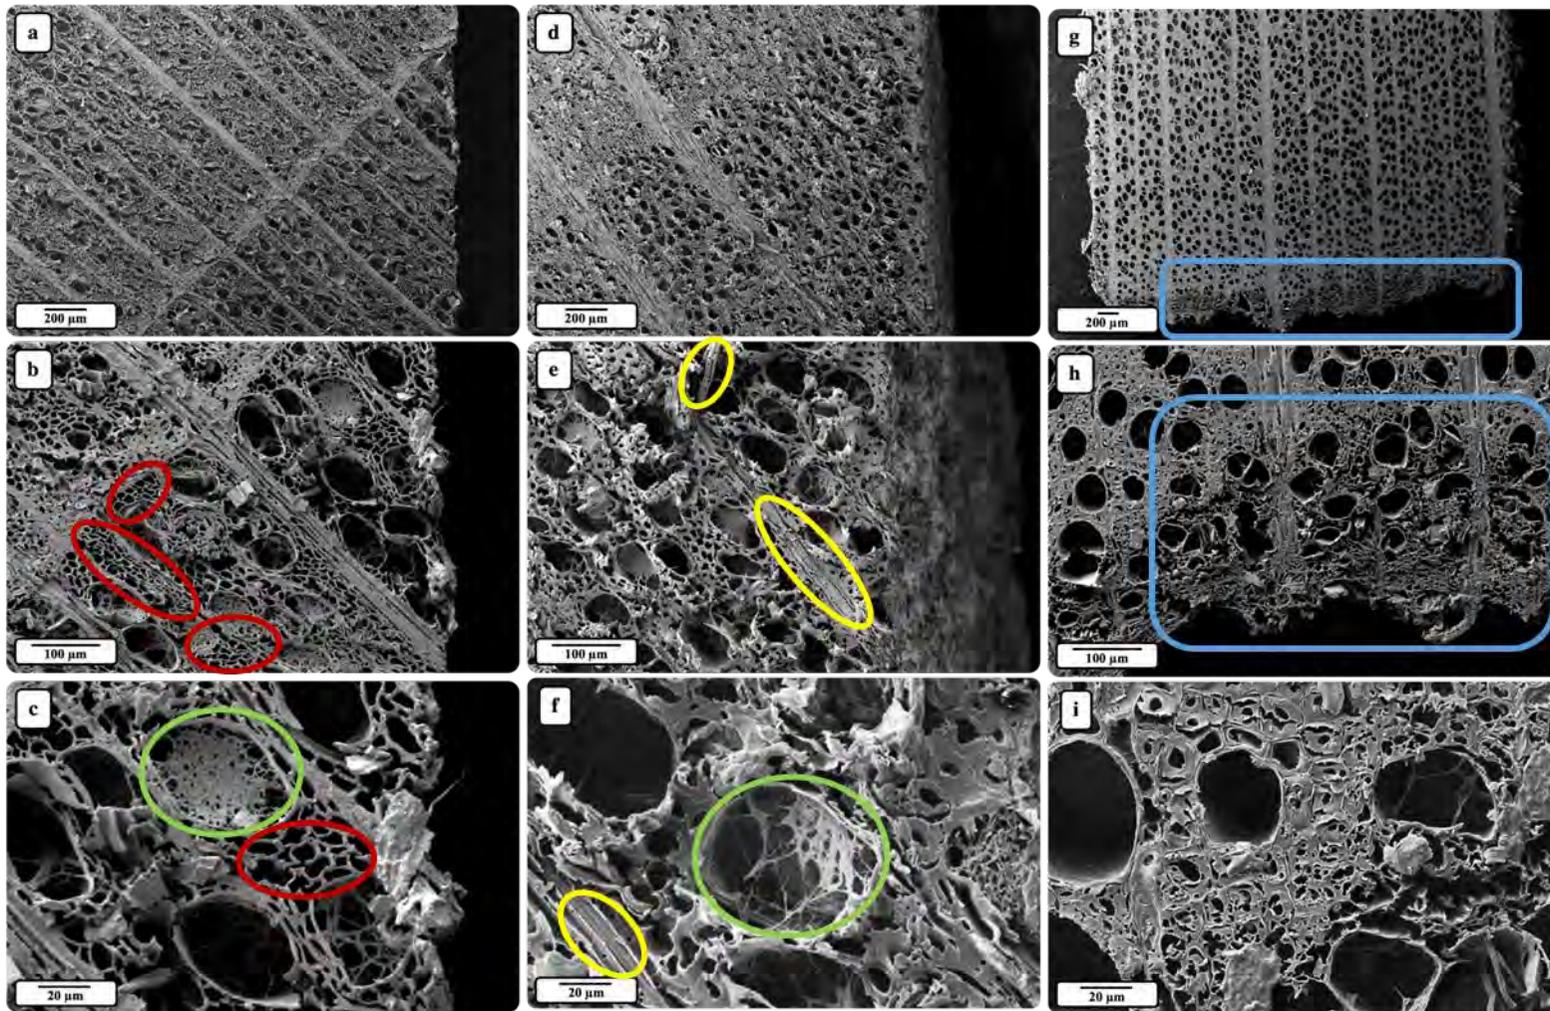
Abbildung 38: REM-Aufnahmen unbehandelter Buchen-Vollholz-Prüfkörper in verschiedenen Vergrößerungen, welche den Fäuleerregern *Coniophora puteana* (a - c), *Trametes versicolor* (d - f) sowie Moderfäule (g - i) ausgesetzt waren

Mikrofibrillen. Die von den Hyphen ausgeschiedenen Enzyme bewirken den Abbau aller Zellwandkomponenten in unmittelbarer Nähe zum Ausscheidungsort, wodurch die Kavernen entstehen (Liese 1964). Durch den intensiven Celluloseabbau nimmt bei geringem Gewichtsverlust die Holzfestigkeit und die Dimensionsstabilität stark ab.

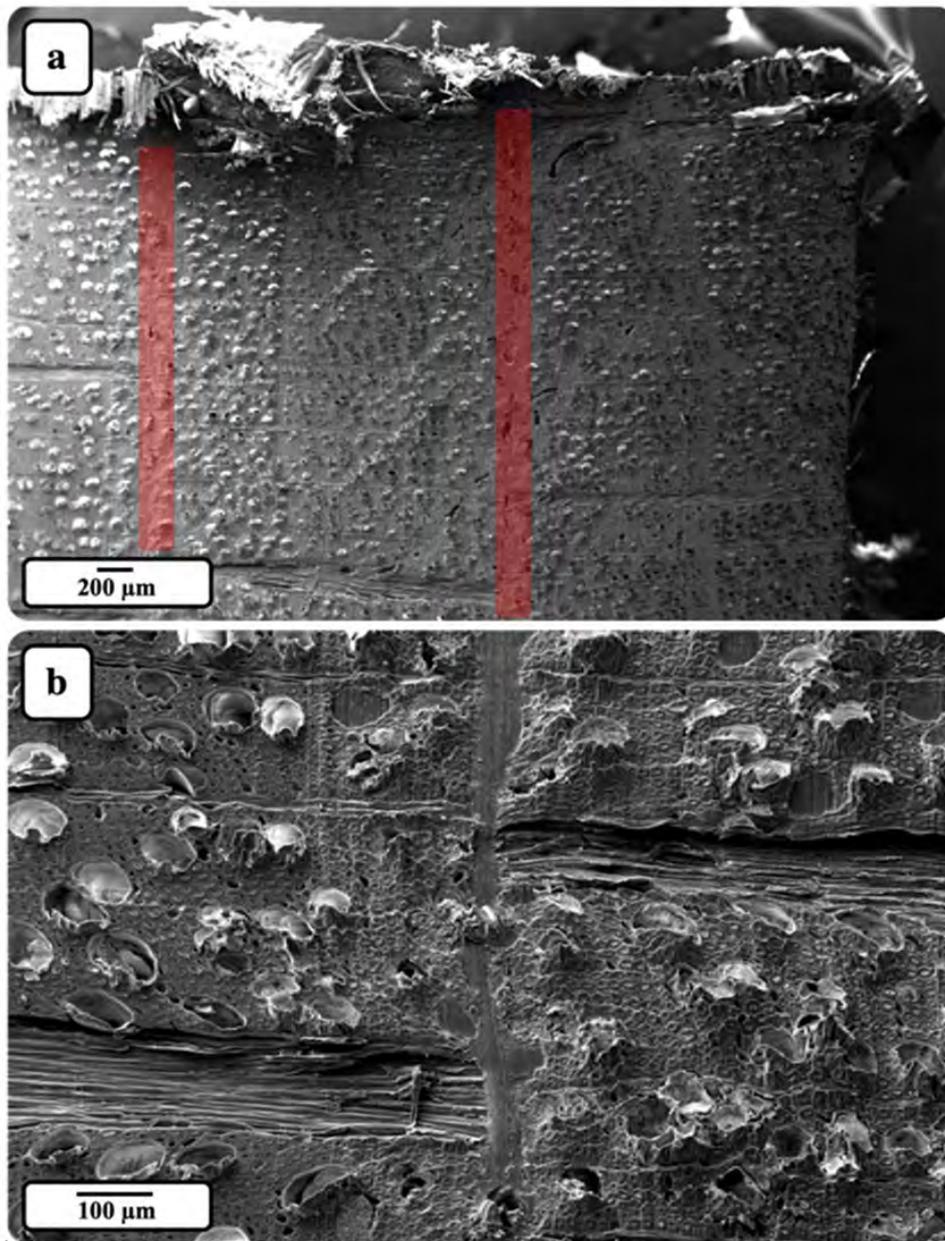
Abbildung 39: REM - Aufnahmen eines zementimprägnierten und nicht abgebauten Prüfkörpers aus Furnierschichtholz in verschiedenen Vergrößerungen.

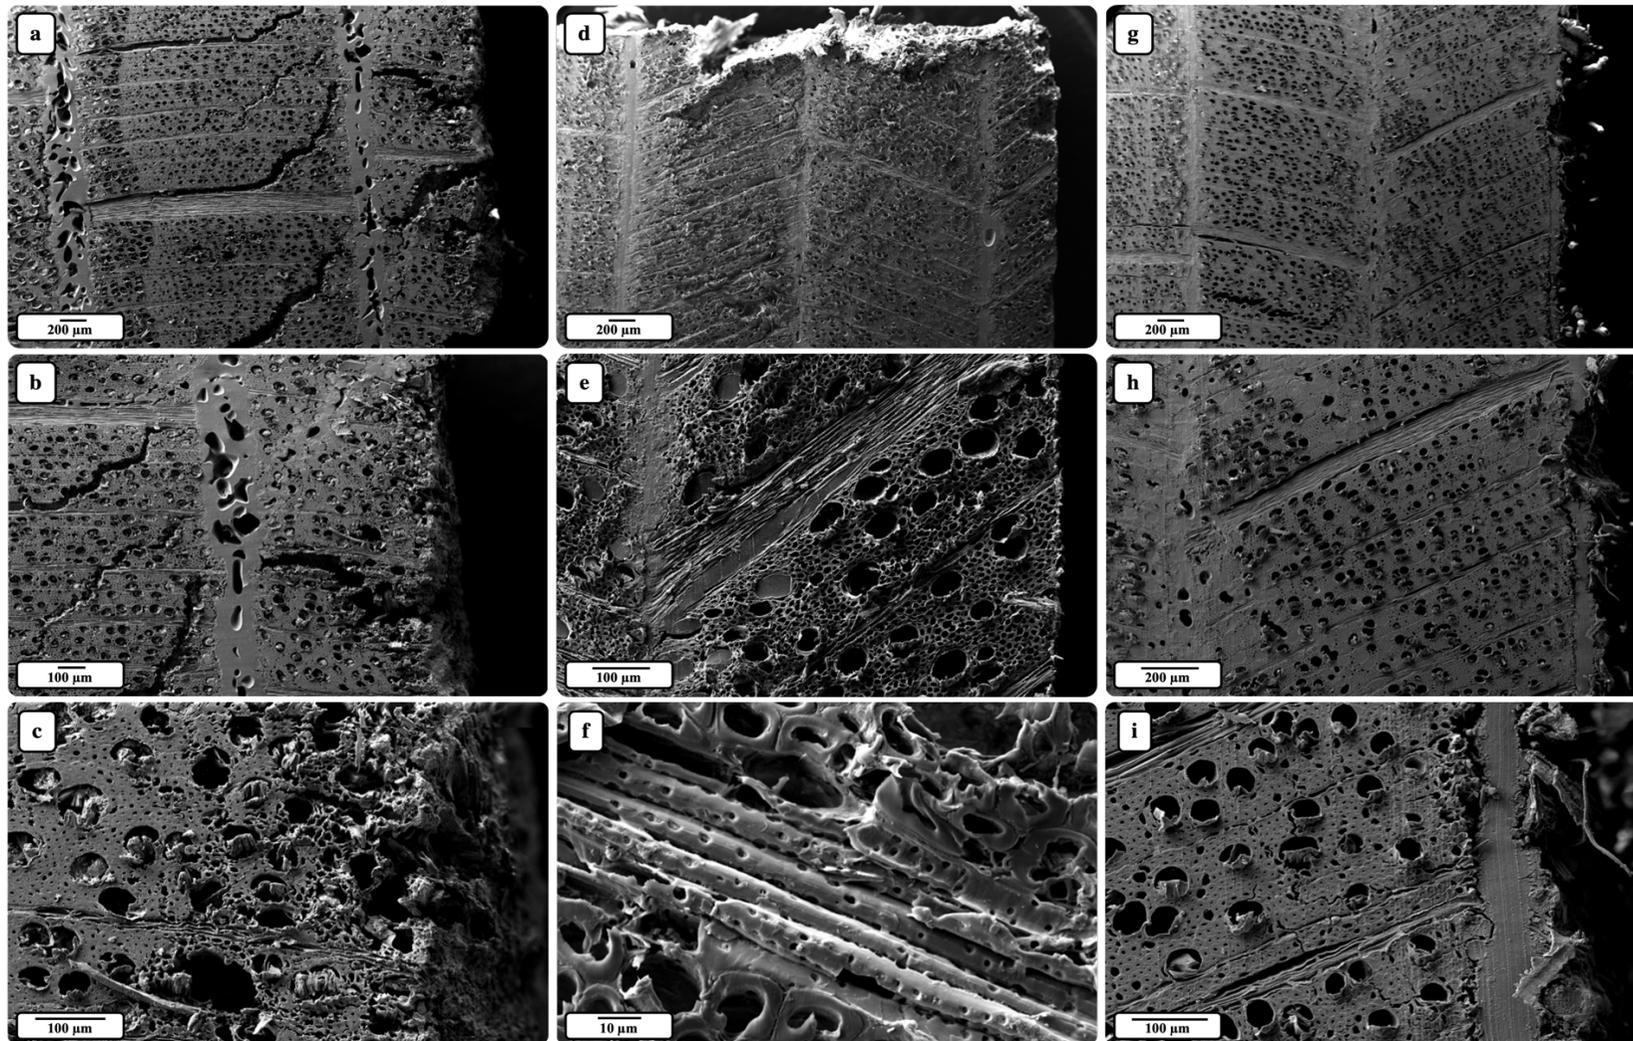
Abbildung 40: REM-Aufnahmen zementimprägnierter Prüfkörper in verschiedenen Vergrößerungen, welche den Fäuleerregern *C. puteana* (a-c), *T. versicolor* (d-f) sowie Moderfäule (g-i) ausgesetzt waren.

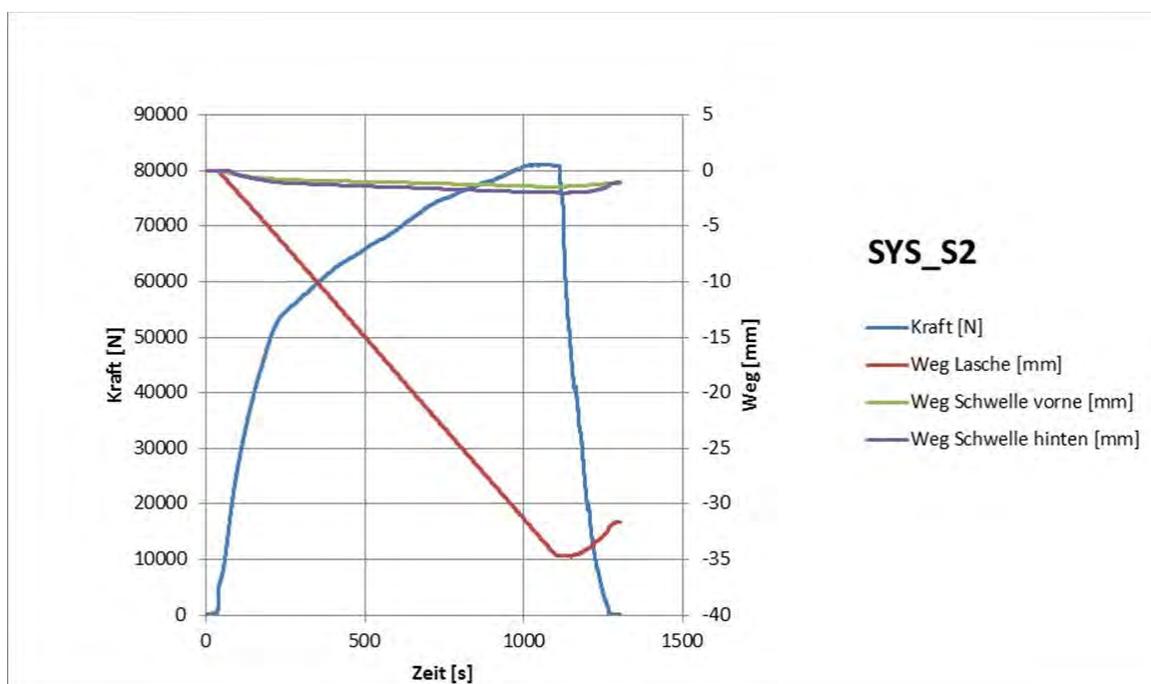
Abbildung 41: Exemplarisches Ergebnis eines Lochlaibungs-Versuches

In Abbildung 41 und Abbildung 42 ist ein exemplarisches Ergebnis eines Versuches dargestellt. Aus diesen Daten wurden die Maximalkraft und die Nachgiebigkeit des jeweiligen Schwellenmaterials ermittelt und in Tabelle 16 zusammengefasst. Da bei den vorliegenden Proben die Holzfeuchte unterschiedlich war, wurden die Ergebnisse nach EN 384 (2010) korrigiert. Dadurch können die ermittelten Werte besser miteinander verglichen werden.

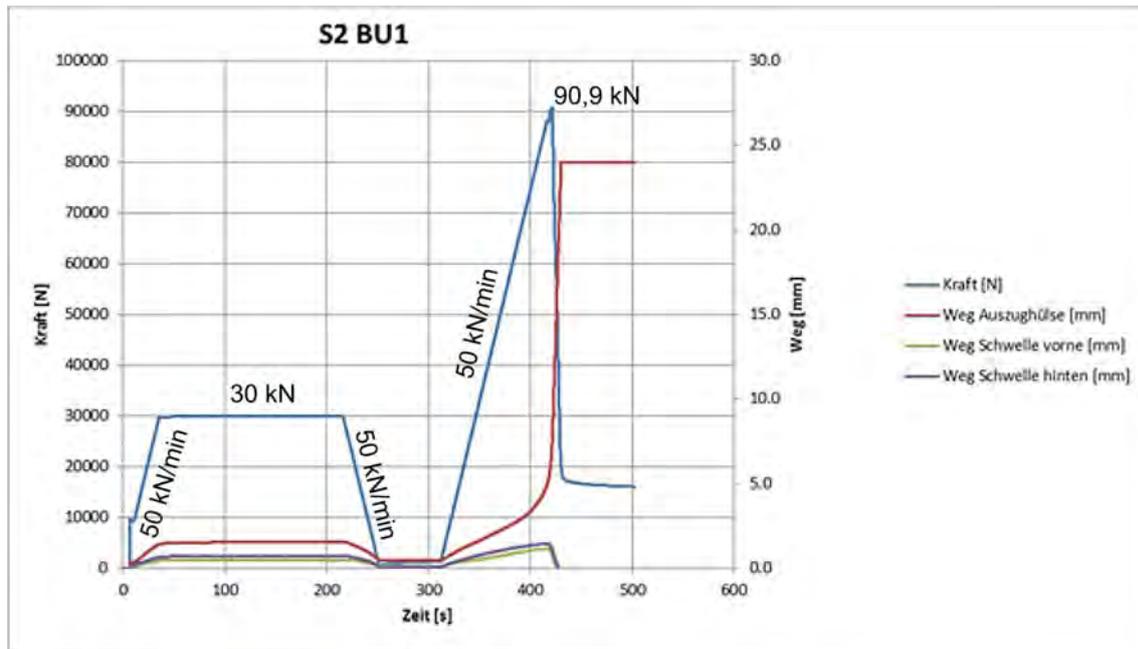
Abbildung 43: Exemplarische Schraubenauszugskraft einer kreosotimprägnierten Buchenvollholzwelle über die Zeit

In Abbildung 43 zeigt alle aufgezeichneten Messwerte als Funktion der Zeit. Aus diesen Daten wird die maximale Kraft und die Nachgiebigkeit des jeweiligen Schwellenmaterials ermittelt und in Tabelle 17 zusammengefasst. Da bei den vorliegenden Proben die Holzfeuchte unterschiedlich war, wurden die Ergebnisse nach ÖNORM B 1995-1-1 (2019)

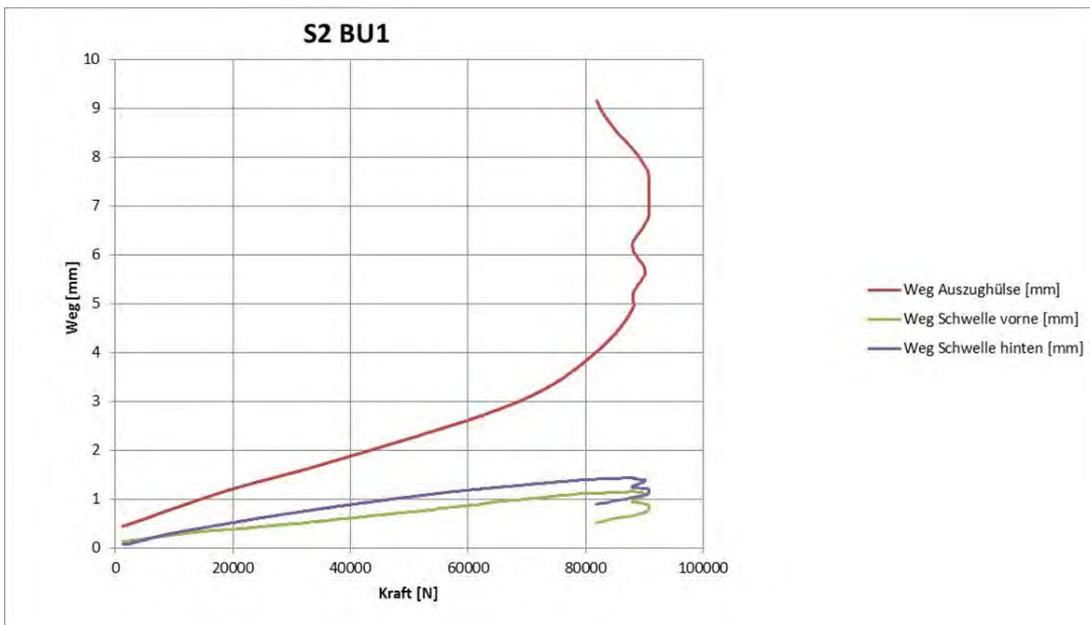
Abbildung 44: Exemplarische Schraubenverschiebung einer kreosotimprägnierten Buchenvollholzschwelle als Funktion der Kraft

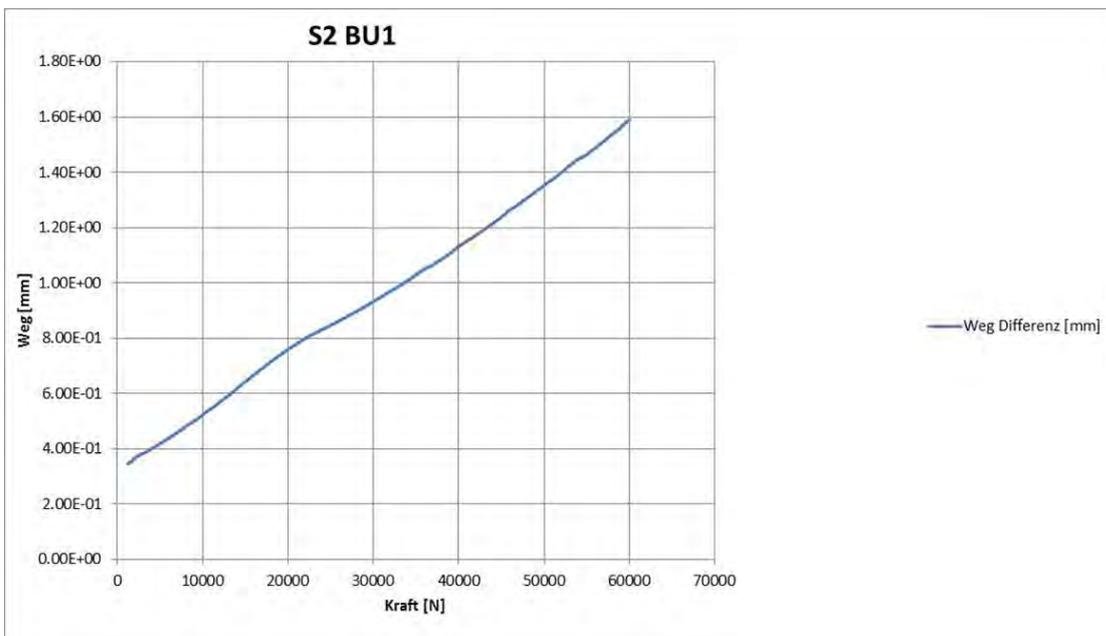
Abbildung 45: Schraubenrelativverschiebung einer kreosotimprägnierten Buchenvollholzschwelle als Funktion der Kraft

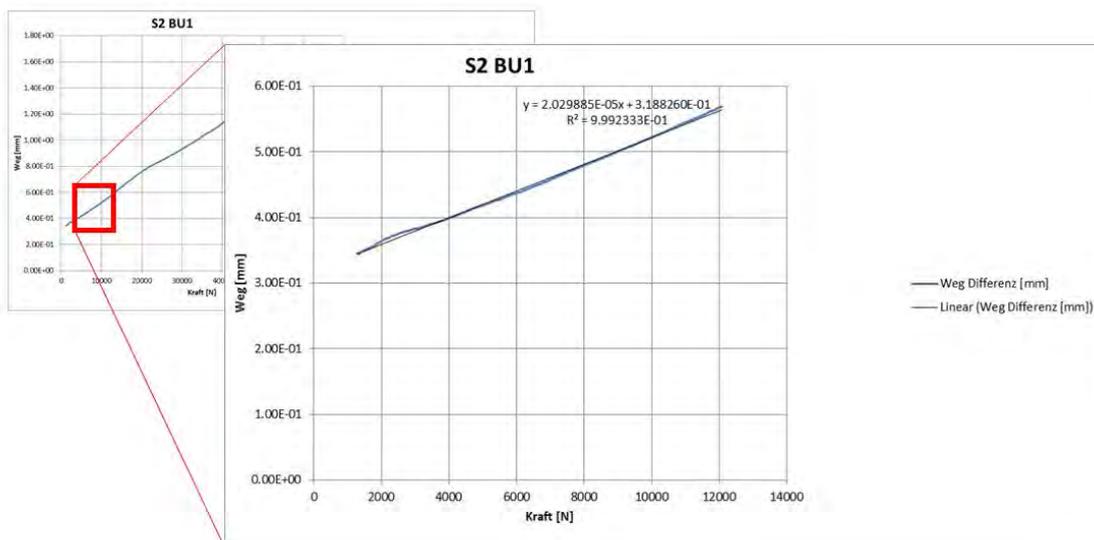
Abbildung 46: Schraubenauszugsnachgiebigkeit einer kreosotimprägnierten Buchenvollholzschwelle als Funktion der Kraft

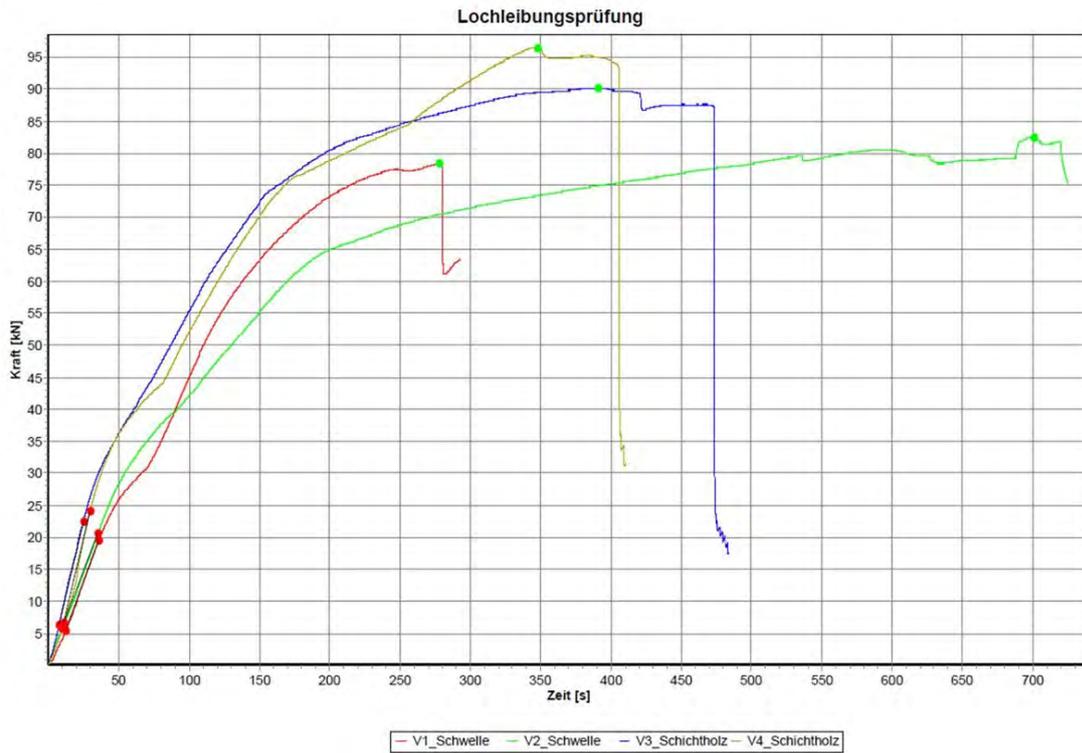
Abbildung 47: Kraftverlauf der zweischnittigen Lochleibungsversuche

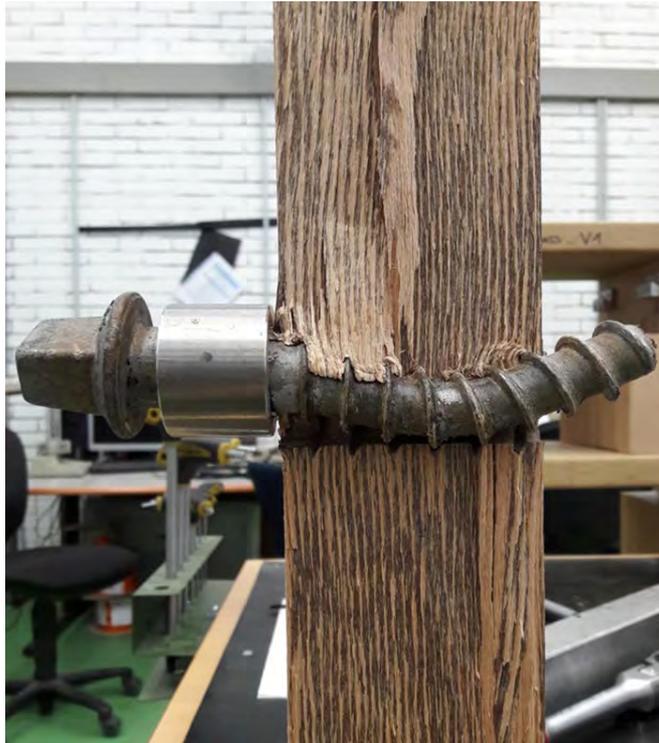
Abbildung 48: Plastische Schwellenschraubendeformation bei einem zweischnittigen Lochleibungsversuch

Es wurden jeweils zwei Versuche der Kreosot- (V1/V2) und LVL - Schwellen (V3/V4) durchgeführt. Die Ergebnisse sind in Abbildung 47 grafisch dargestellt. In Abbildung 48 ist ein typisches Verformungsbild eines Prüfkörpers abgebildet. Die ermittelten Werte der einzelnen Schwellen sind in Tabelle 18 aufgelistet.

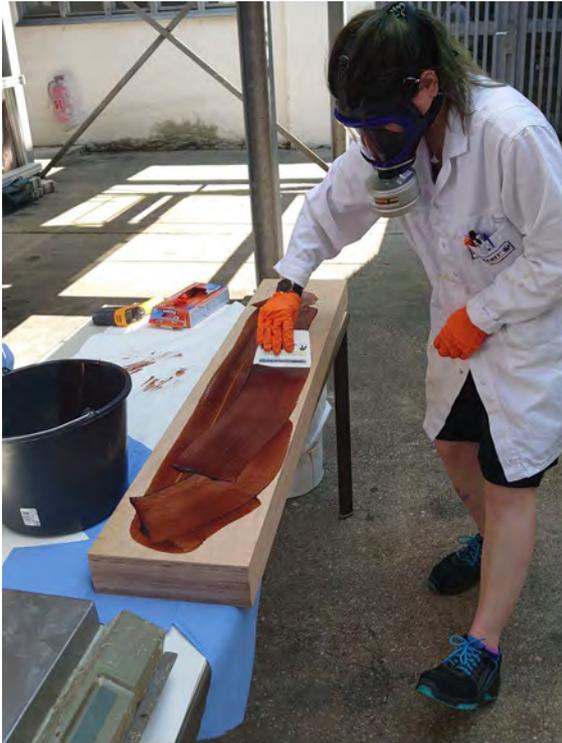
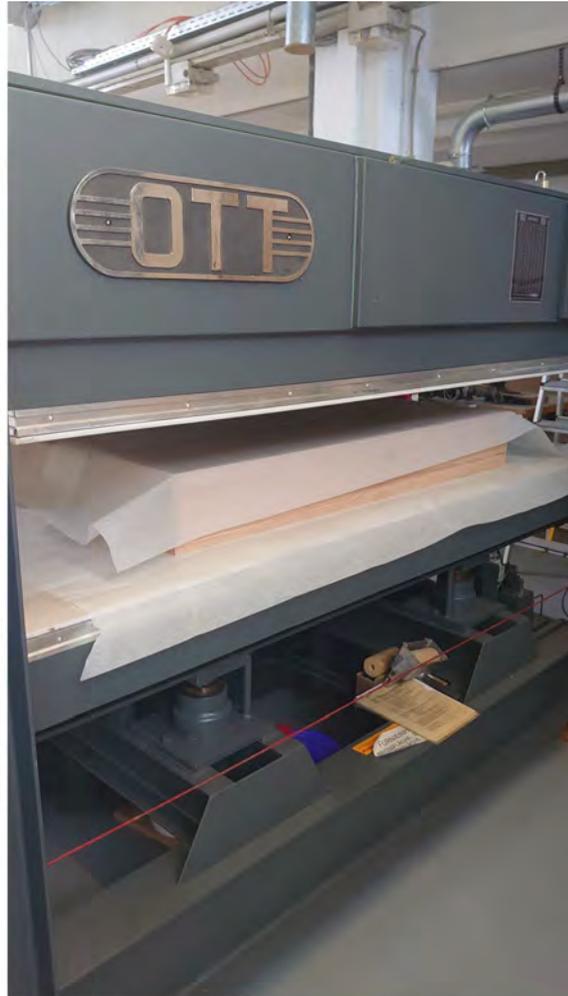
Abbildung 49: Herstellung der Halbschwellen

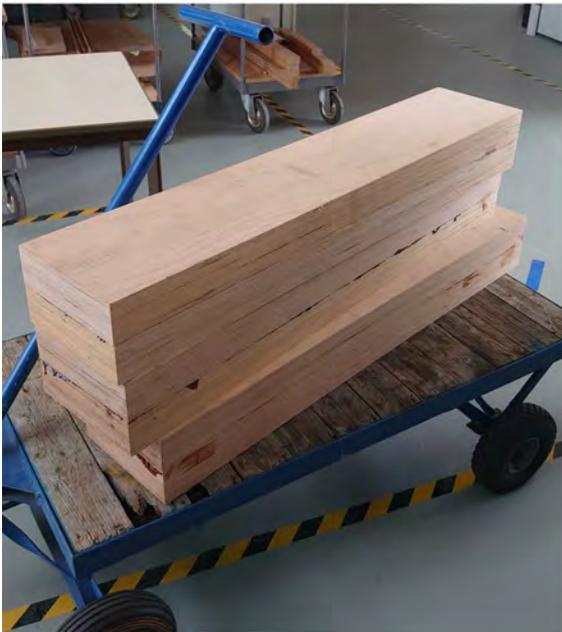
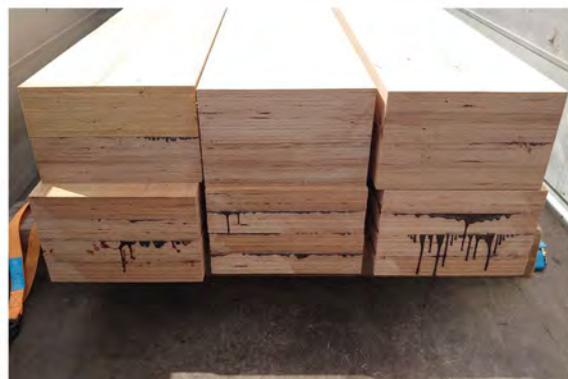
Abbildung 50: Einseitige Hirnholzversiegelung der Halbschwellen

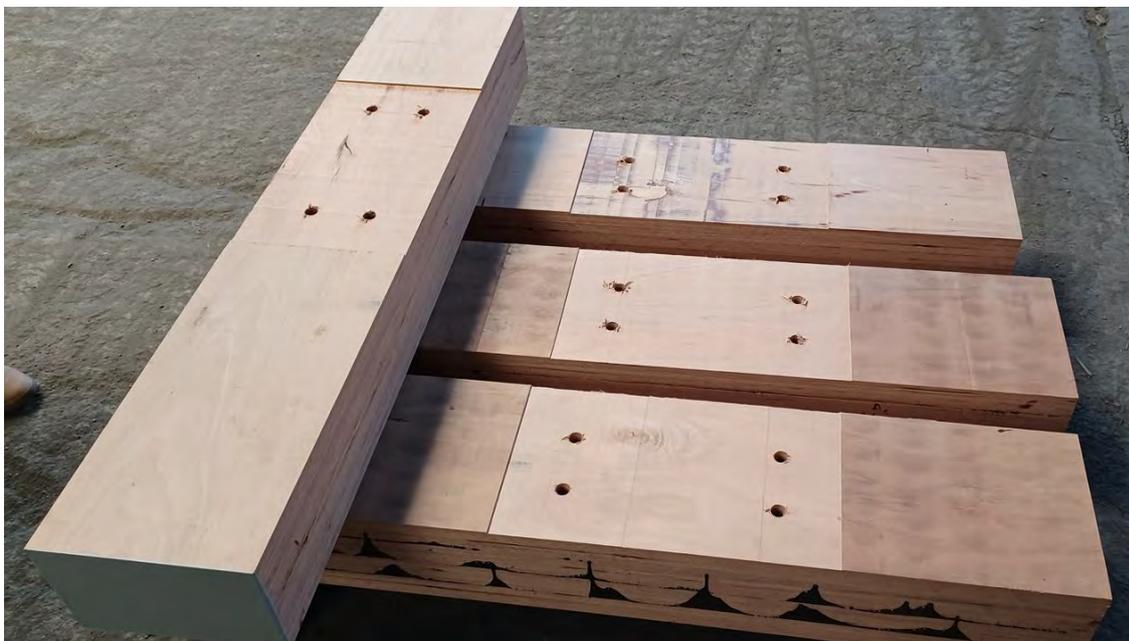
Abbildung 51: Maschinell bearbeitete Halbschwellen vor der Imprägnierung

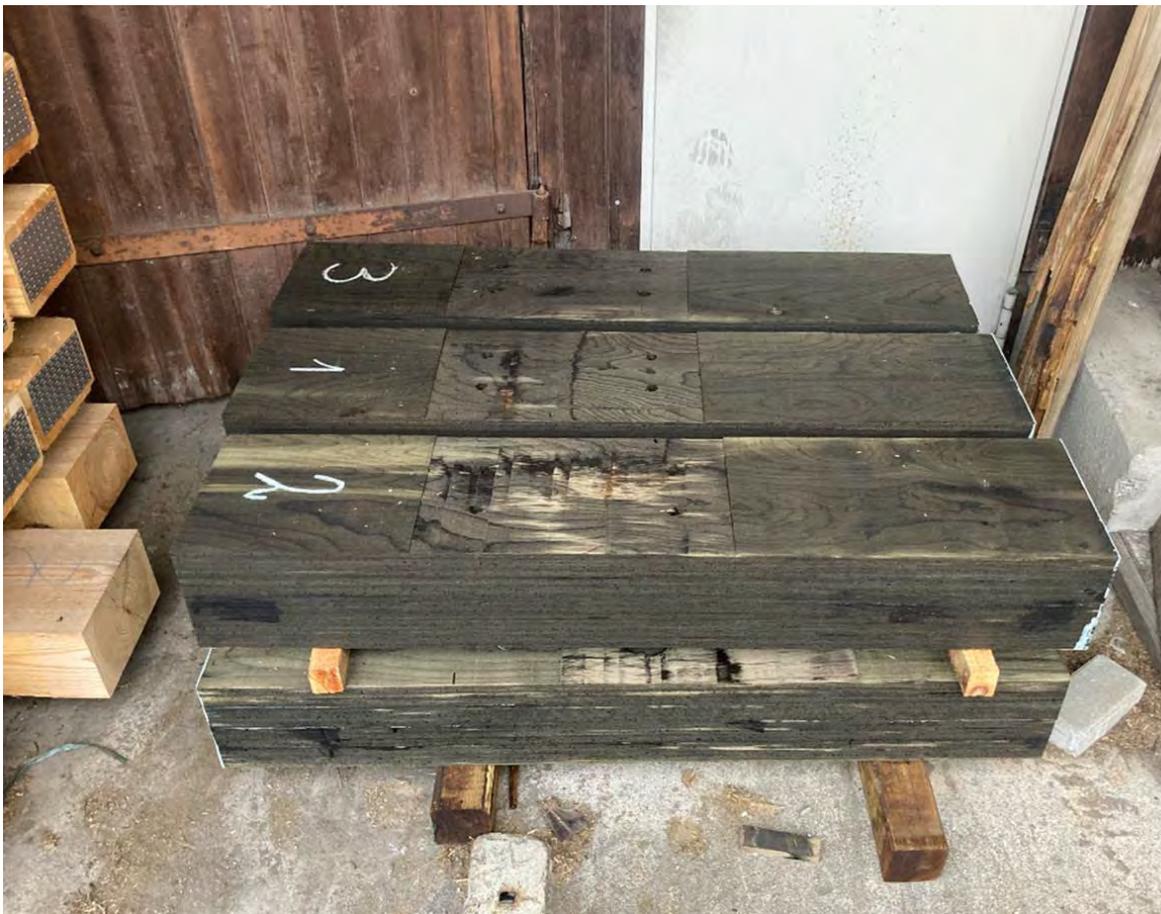
Abbildung 52: Mit HSM 1 imprägnierte Furnierschichtholzschwellen nach 10-wöchiger Freilufttrocknung

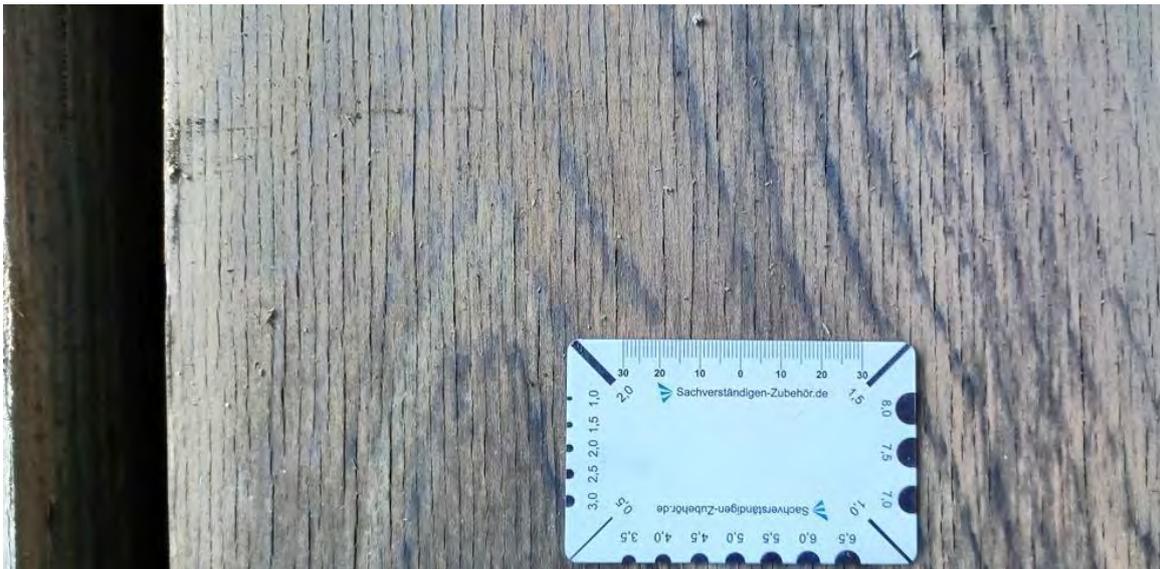
Abbildung 53: Trocknungsrisse einer mit HSM 1 imprägnierten Furnierschichtholzschwelle nach 10-wöchiger Freilufttrocknung

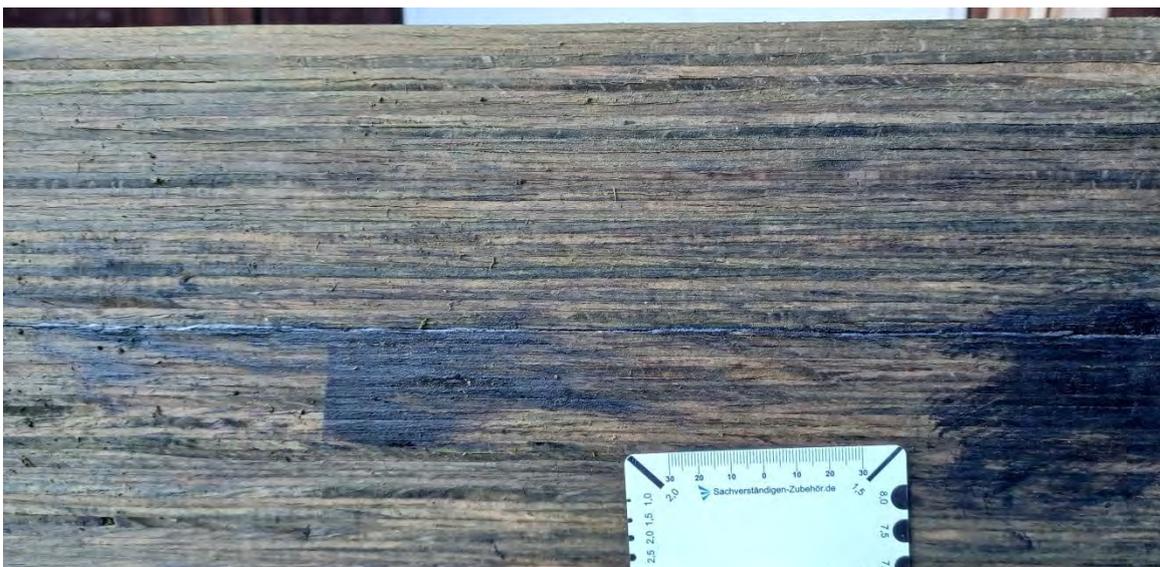
Abbildung 54: Seitenansicht einer mit HSM 1 imprägnierten Furnierschichtholzschwelle aus zwei blockverklebten, 80 mm starken Buchenfurnierschichtholzplatten nach 10-wöchiger Freilufttrocknung mit Delaminierung der Blockfuge

Delaminierungsrisse festgestellt werden (Abbildung 54). Nach sechsmonatiger Freilufttrocknung betrug die Rohdichte der einstufig imprägnierten Furnierschichtholzschwellen im Mittel $\rho_M = 1156 \text{ kg/m}^3$. Daher wurden die Bahnschwellen in weiterer Folge in den Trockenkammern der TH Rosenheim technisch auf die Tränkreife von $\rho \leq 950 \text{ kg/m}^3$ getrocknet. Nach Trocknung der drei Halbschwellen wurde die Polyurethanharzabdichtung der Hirnholzflächen überarbeitet, um auch bei der zweiten Imprägnierstufe mit HSM 2 das Tränkungsverhalten einer vollständigen Holzschwelle nachbilden zu können.

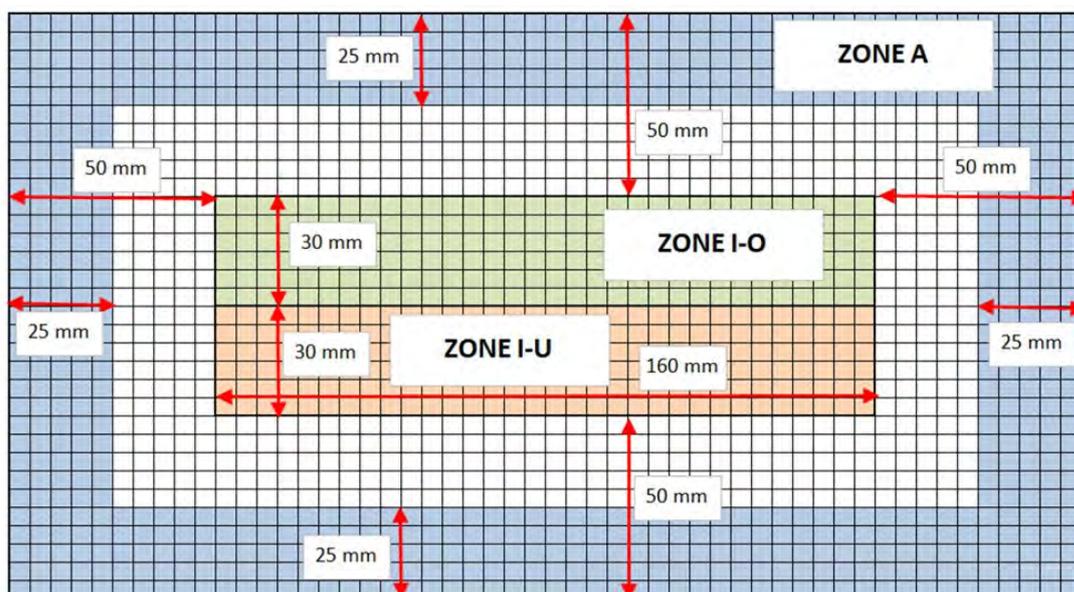
Abbildung 55: Analysezonensegmentierung der Schwellenabschnitte

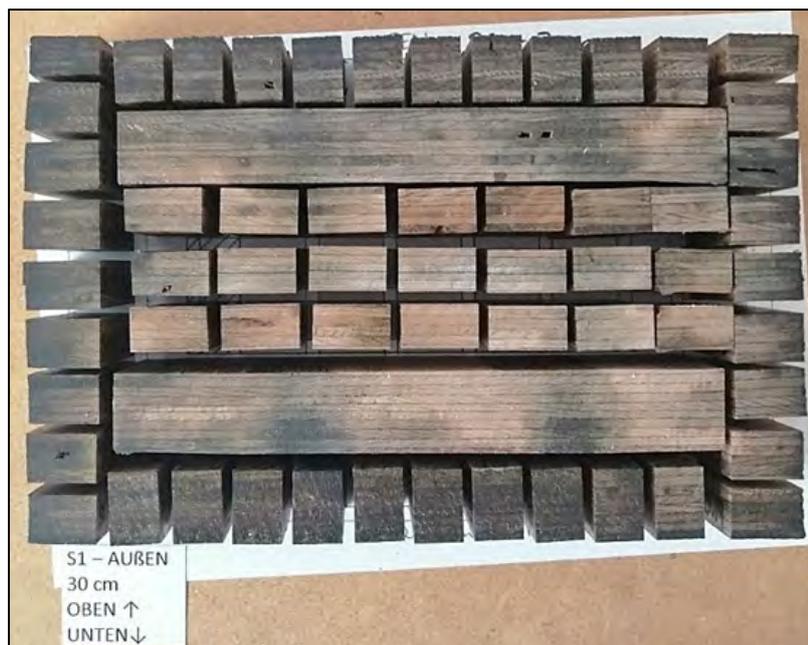
Abbildung 59: Prüfkörper aus Schwellensegment mit Abmessungen von $(15 \times 25 \times 50) \text{ mm}^3$ für Dauerhaftigkeitsprüfungen in Anlehnung an EN 113-2 (2021).

Es wurden Prüfkörper der Dimension (50 (ax) x 15 x 25) mm³ aus den inneren und äußeren Bereichen der Segmente gefertigt (Abbildung 58 und Abbildung 59).

Die Prüfkörper wurden gedarrt ($103 \text{ }^\circ\text{C}$), gewogen [g] und der Dauerhaftigkeitsprüfung in Anlehnung an EN 113-2 (2021) unterzogen. In diesem Bericht werden die Ergebnisse der vom externen Prüfinstitut durchgeführten Wirkstoffanalysen herangezogen, um die erzielten Masseverluste [%] und die daraus resultierende Dauerhaftigkeitsklassifizierung zu interpretieren.

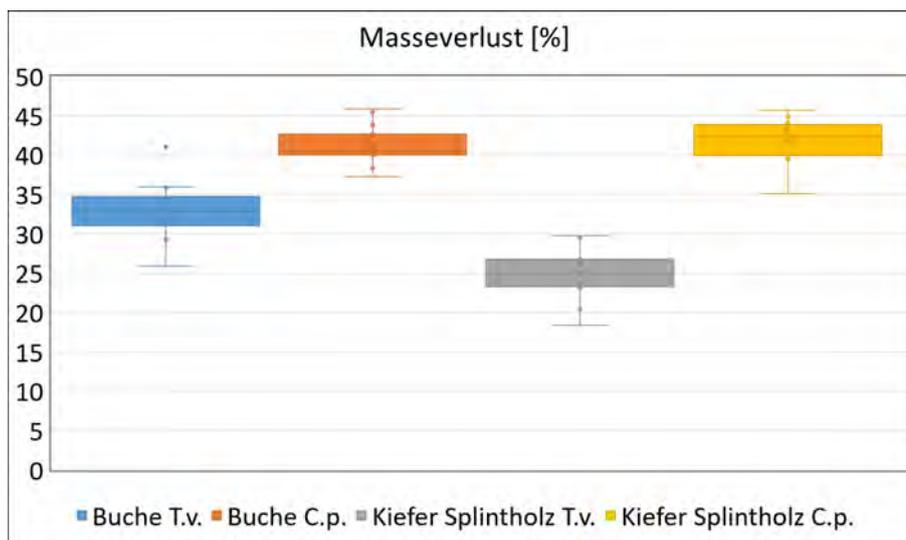
Abbildung 60: Masseverlust [%] nach Dauerhaftigkeitsprüfungen in Anlehnung an EN 113-2 (2021) von unbehandelten Vollholz-Prüfkörpern aus Buche (*Fagus sylvatica*) und Kiefern-Splintholz (*Pinus sylvestris*) nach Inkubation mit Weißfäule (*Trametes versicolor*, T.v.) und Braunfäule (*Coniophora puteana*, C.p.).

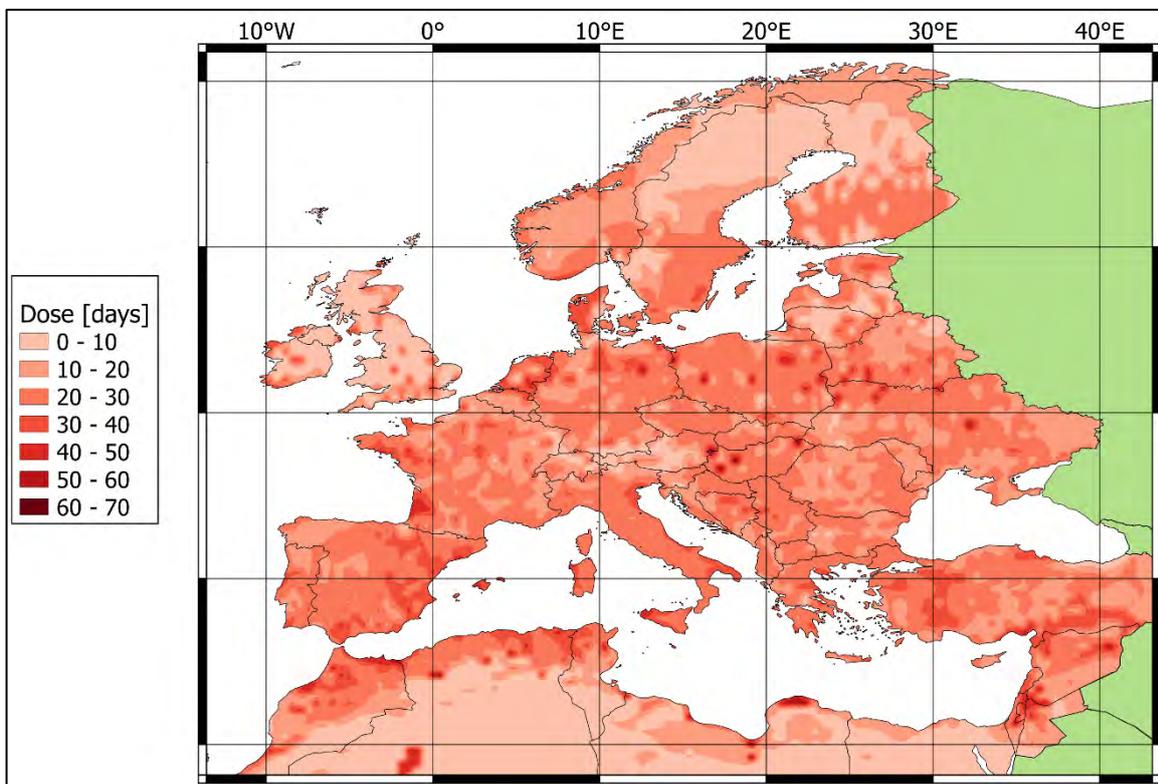
Abbildung 67: Expositionsdosis in Tagen im Boden für ein durchschnittliches Jahr, basierend auf Marais et al. (2021)

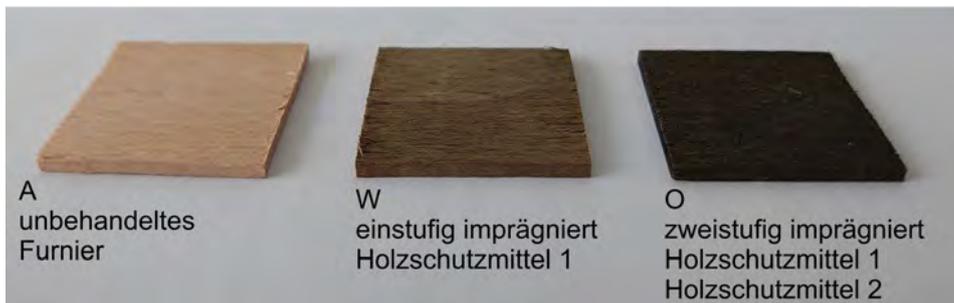
Abbildung 68: Übersicht über die hergestellten Furniere

Im Rahmen der zweistufigen Furnierschichtholzschwellenimprägnierung wurden zusätzlich Einzelfurniere dem Imprägnierprozess beigefügt. Das verwendete Furnier wurde geteilt und mit HSM 1 wässrig imprägniert. Die daraus resultierende Furnierplatte wurde wiederum geteilt und ein Teil wurde mit HSM 2 ölig imprägniert. Diese Furniere wurden anschließend für die Sorptionswaage zu Probenstücken mit 30 x 30 mm zugeschnitten (Abbildung 68). Es sind deutliche Farbveränderungen im Zuge des zweistufigen Imprägnierverfahrens zu erkennen.

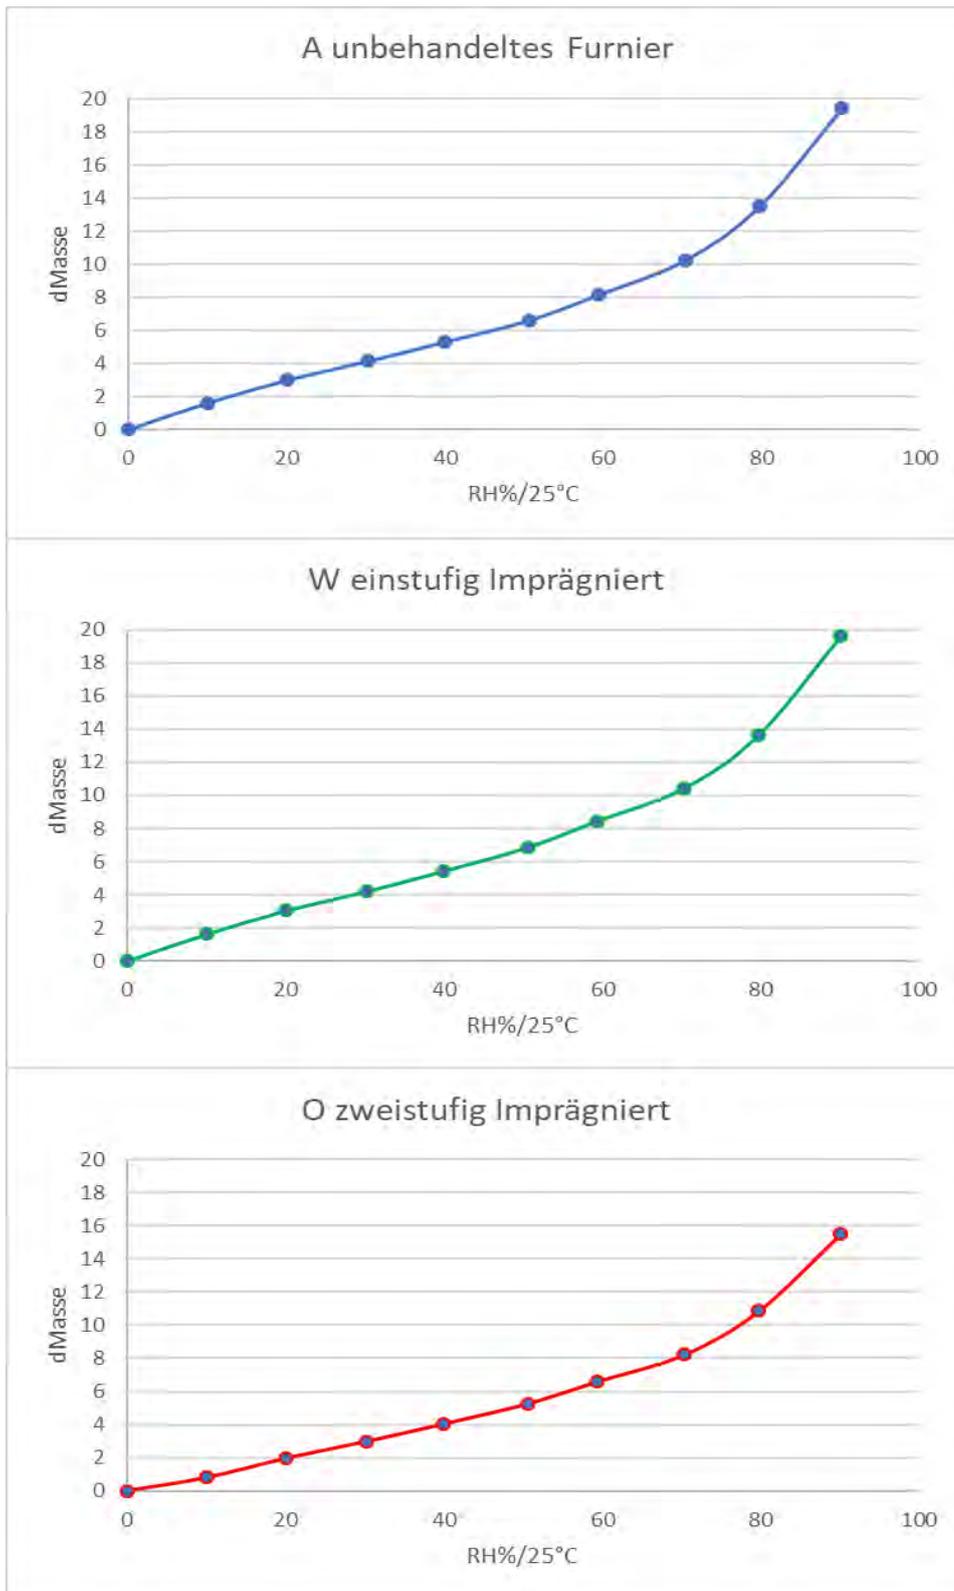
Abbildung 69: Graphische Darstellung der Sorptionskurven der Furniere von 25 °C / 0 % r.F bis 25 °C / 90 % r.F.; Schrittweite 10 % r.F.;

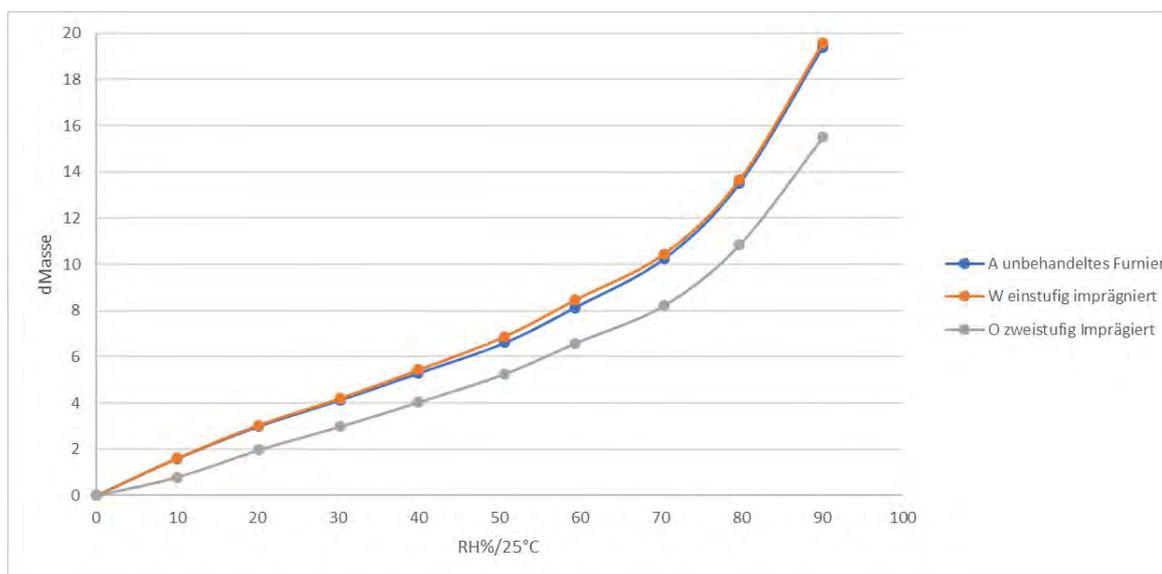
Abbildung 70: Vergleich der einzelnen Sorptionskurven der Furniere; Dargestellt ist die Massenzunahme (Wasseraufnahme) bezogen auf die Trockenmasse in %.
