Cement impregnated laminated veneer lumber rail sleepers CemSleeper

Ein Projekt finanziert im Rahmen der
Verkehrsinfrastrukturforschung 2018
VIF 2018

Juni 2023

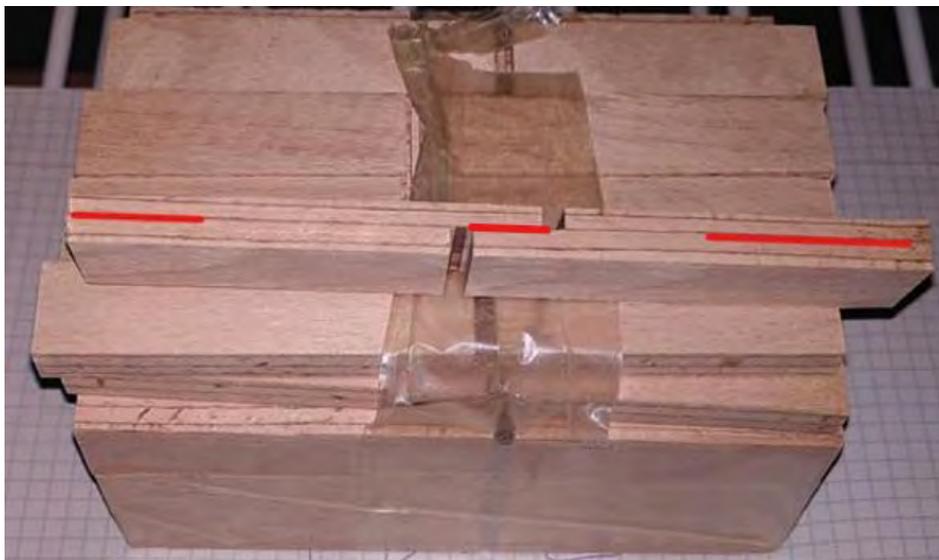
Abbildung 71: Zugscherprüfkörper mit markierter Prüfklebefuge (rot)

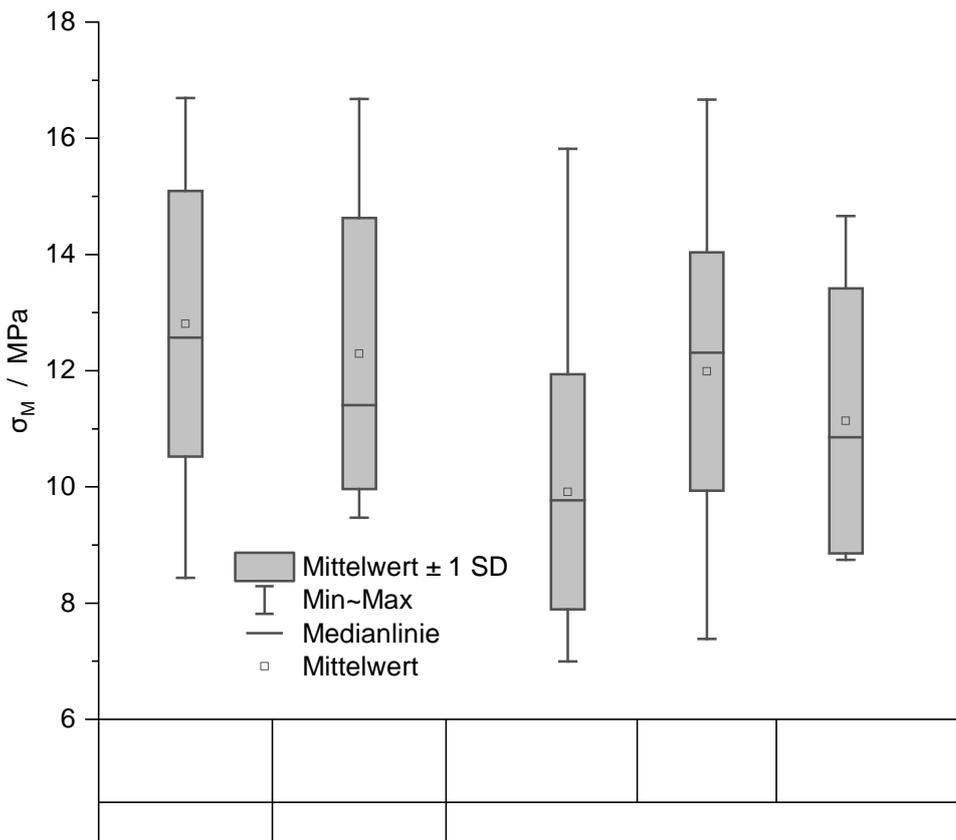
Abbildung 72: Zugscherfestigkeit σ_M unbehandelter, klimatisierter sowie kochwassergelagerter Referenzproben (unbehandelt 20/65, unbehandelt A5) verglichen mit Festigkeiten unbehandelter oder kochwassergelagerter, einfach imprägnierter Proben (wässrig A1 und A5) und kochwassergelagerter zweistufig imprägnierter Proben (wässrig und ölig A5)

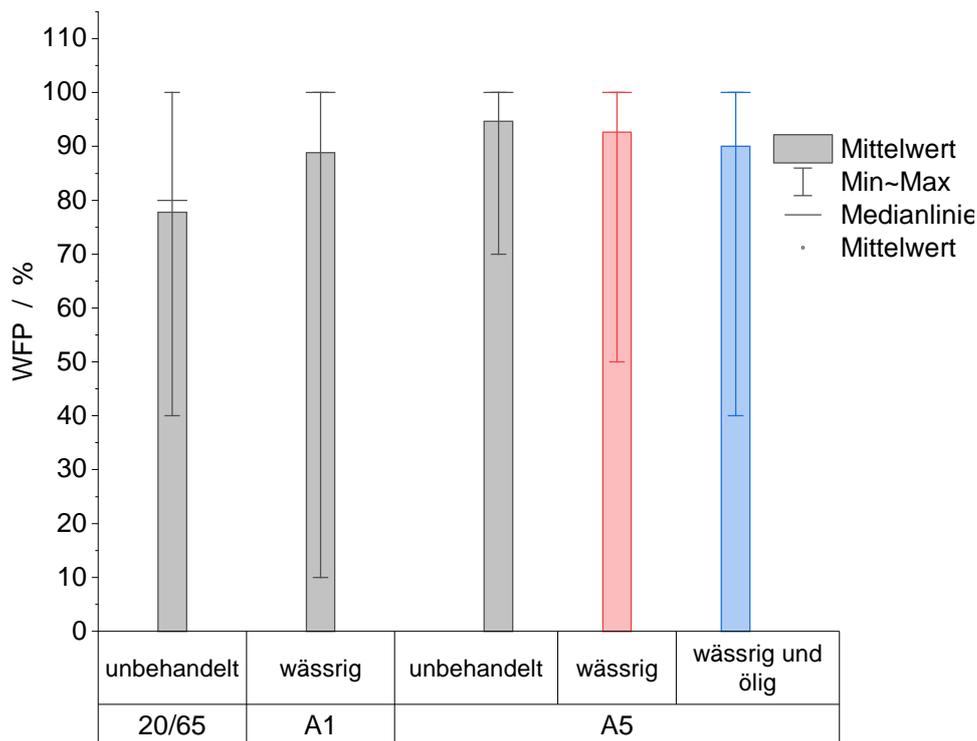
Abbildung 73: Holzbruchanteil WFP unbehandelter, klimatisierter sowie kochwassergelagerter Referenzproben (unbehandelt 20/65, unbehandelt A5) verglichen mit Festigkeiten unbehandelter oder kochwassergelagerter, einfach imprägnierter Proben (wässrig A1 und A5) und kochwassergelagerter zweifach imprägnierter Proben (wässrig und ölig A5)

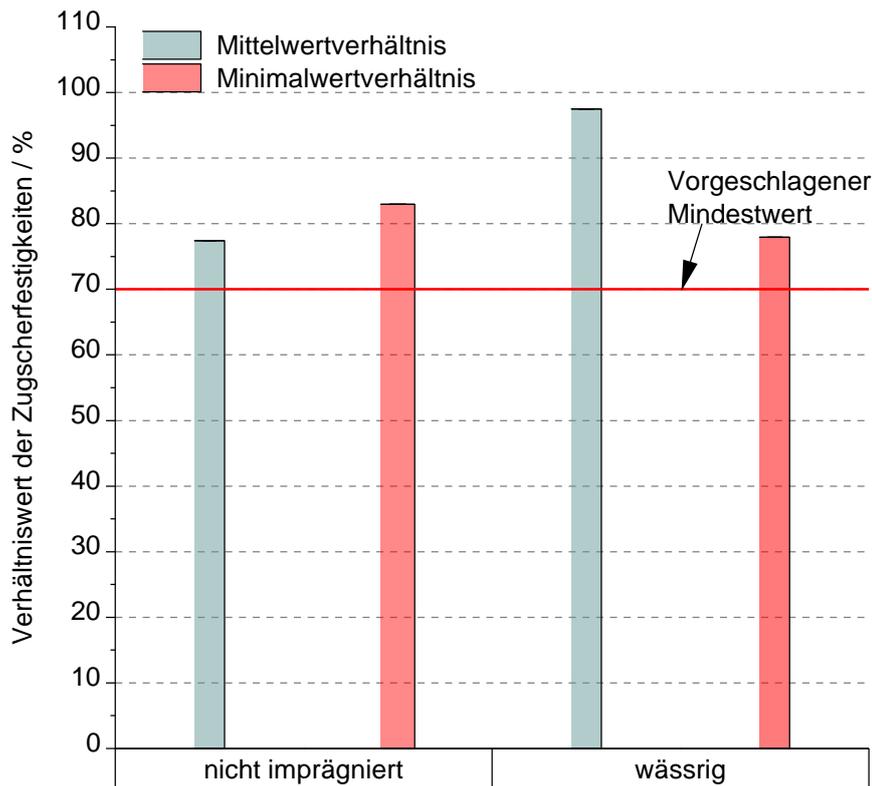
Abbildung 74: Verhältniswert der Zugscherfestigkeiten ohne Vorbehandlung zu kochwassergelagerter Proben auf Mittelwertniveau (grau) oder Minimalwertniveau (rot) nicht imprägnierter (links) und einfach wässrig imprägnierter Proben (rechts)

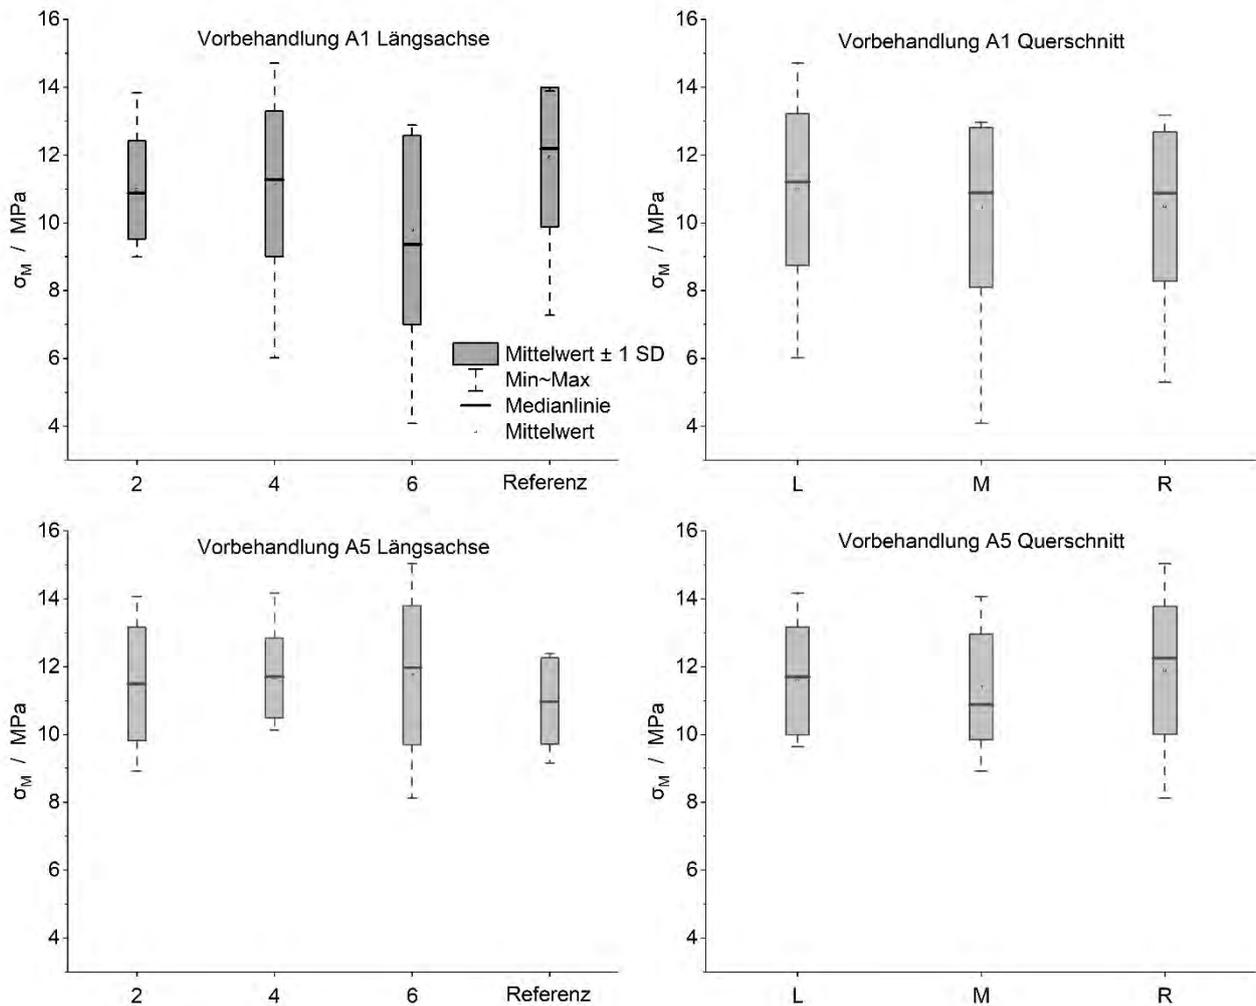
Abbildung 77: Blockscherfestigkeit σ_M einfach wässrig imprägnierter Proben ohne und mit Vorbehandlung (Vorbehandlung A1 und A5) entlang der Schwellenlängsachse der Bereiche 2-4 und über die Querschnittsbreite nach Abbildung 75 Links L, Mitte M und Rechts R verteilt, verglichen zur Referenzgruppe R

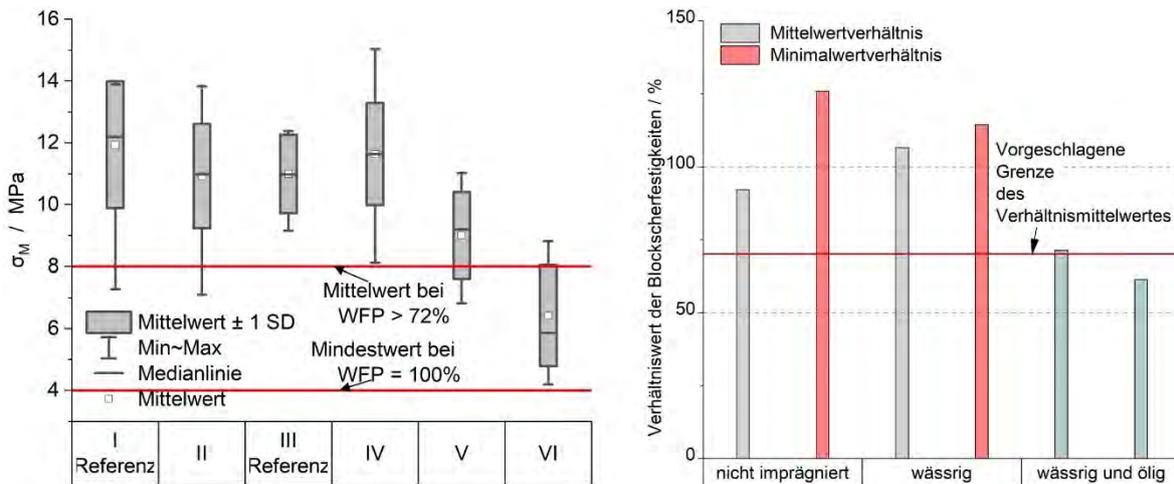
Abbildung 78: Blockscherfestigkeit σ_M aller Probengruppen mit Angabe des in EN 14080 geforderten Mindest- und Mittelwertes der Blockscherfestigkeit (links) sowie Verhältniswert der Blockscherfestigkeiten ohne Vorbehandlung zu kochwassergelagerter Proben auf Mittelwertniveau (grau) oder Minimalwertniveau (rot) nicht imprägnierter (links) und einfach wässrig imprägnierter Proben (rechts)

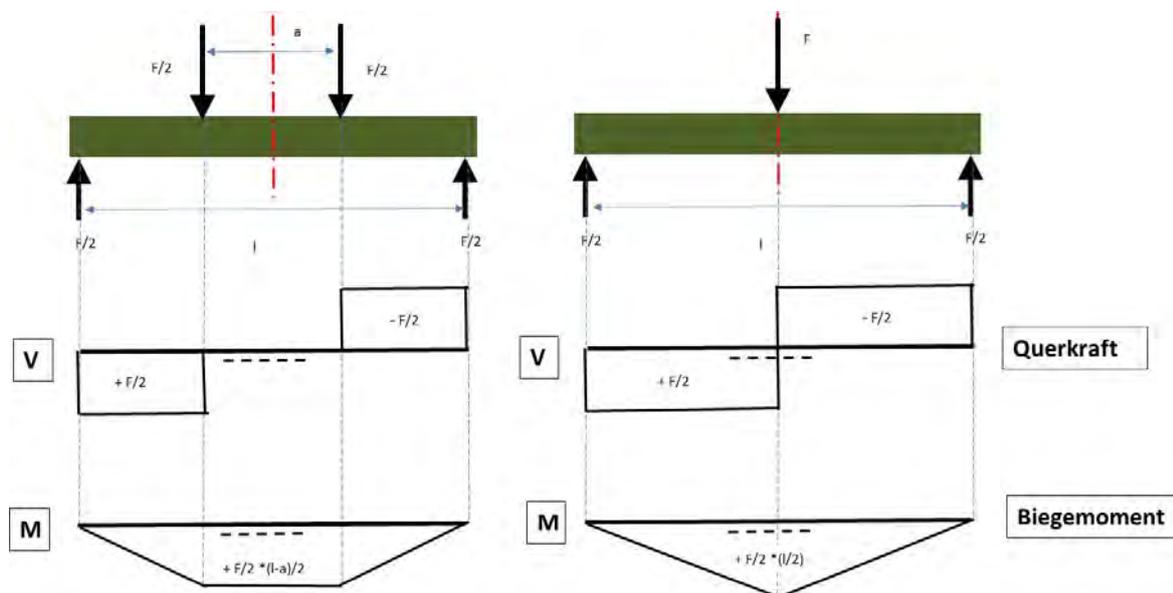
Abbildung 79: Vergleich von Anordnung und auftretender Schnittgrößen bei Drei- und Vierpunktbiegeversuch

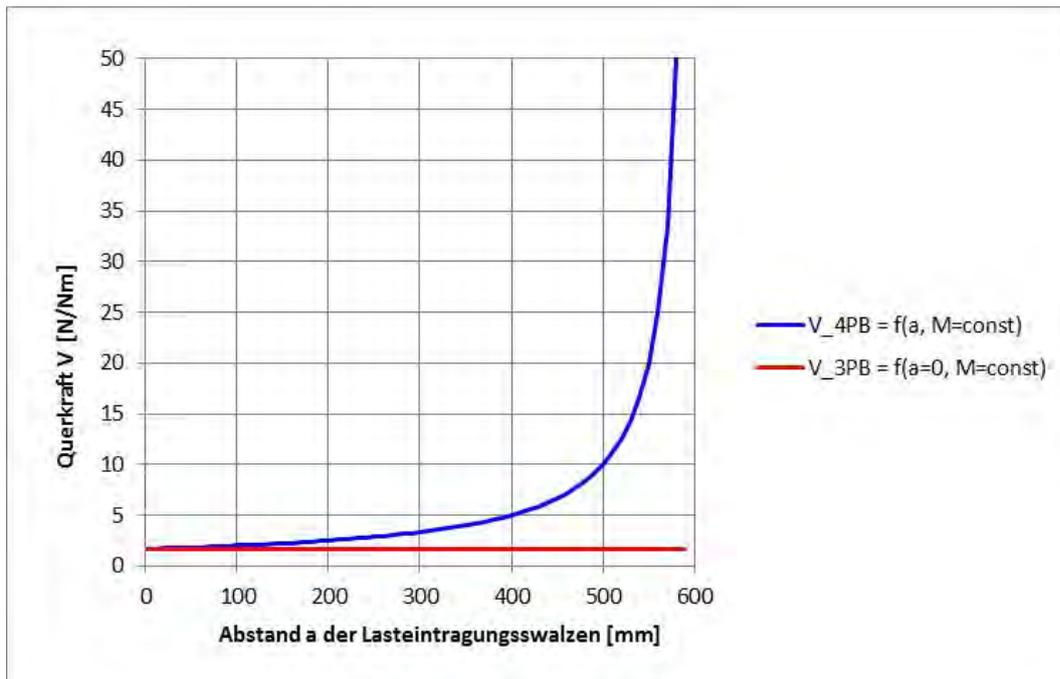
Abbildung 80: Querkraftentwicklung bei einem Vierpunktbiegeversuch mit steigendem Abstand a

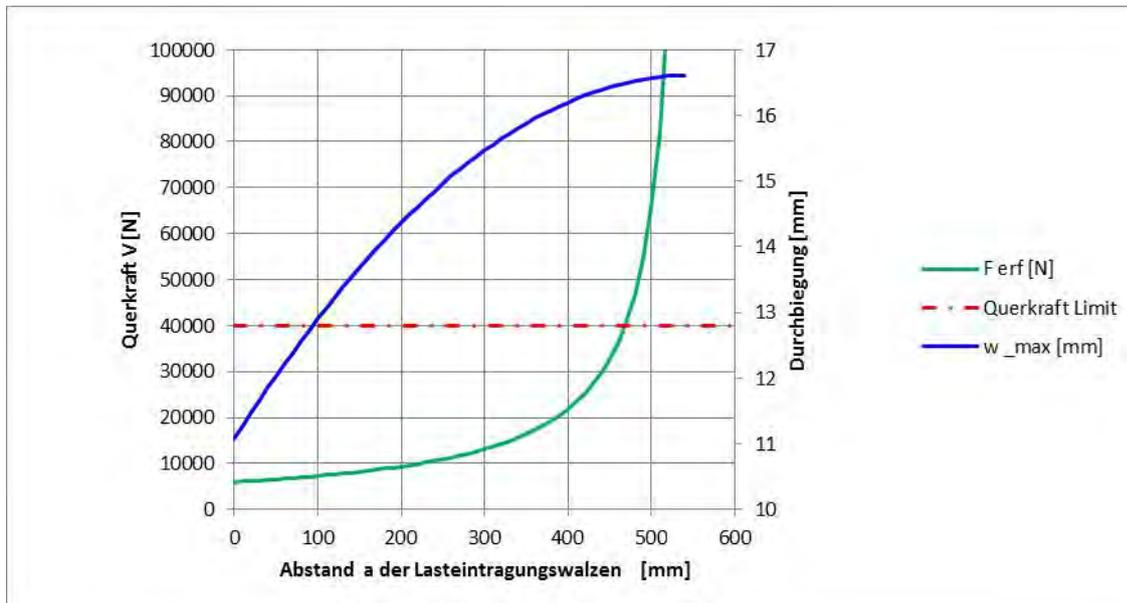
Abbildung 81: Querkraft bei Erreichen des Versagemoments und die zugehörige Durchbiegung beim Vierpunktbiegeversuch

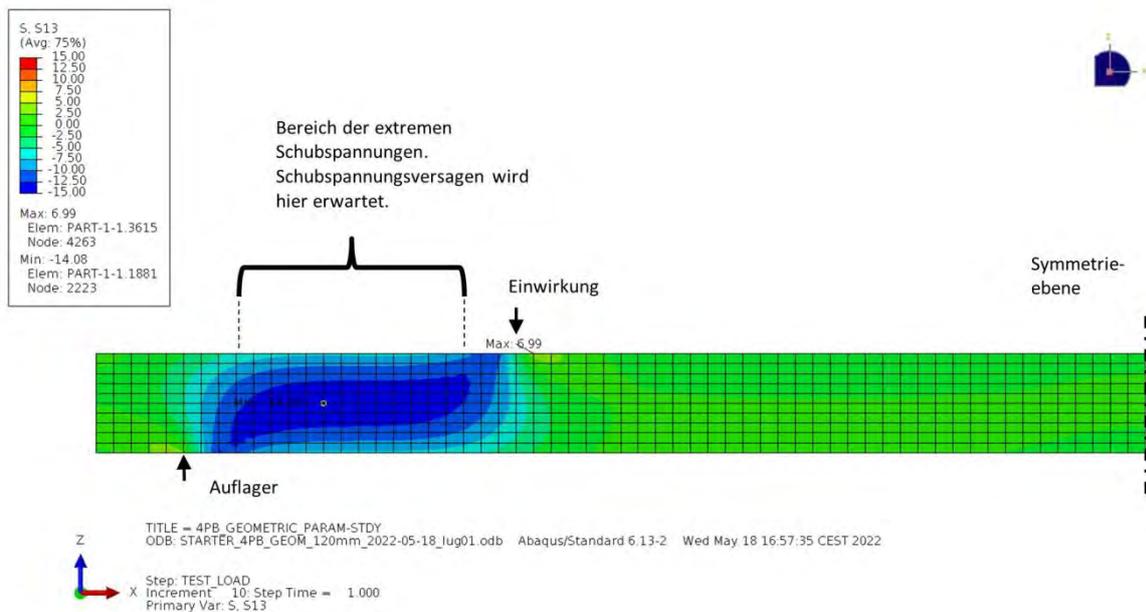
Abbildung 82: Schubspannungen τ_{13}

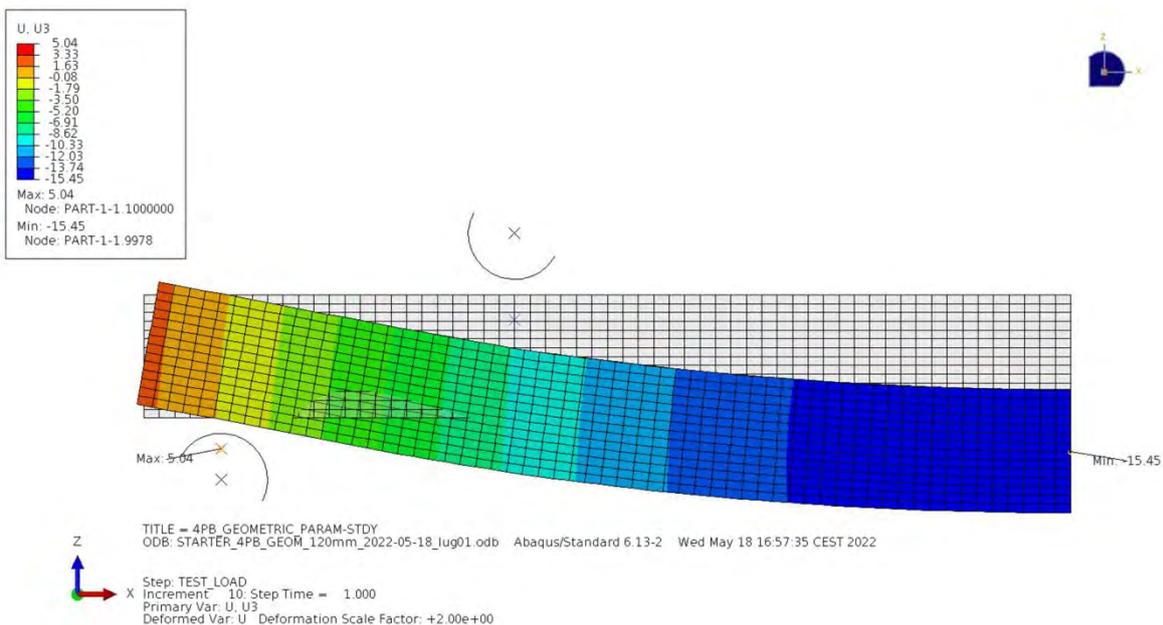
Abbildung 83: Vertikalverformung

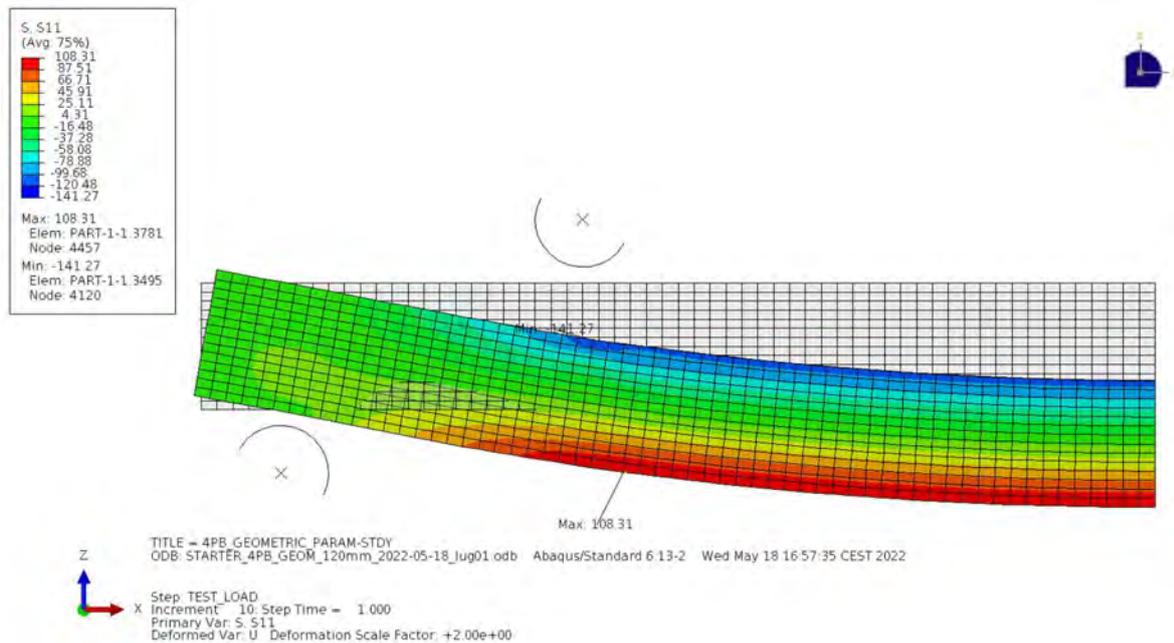
Abbildung 84: Normalspannung σ_{11}

Abbildung 84 zeigt die durch Biegung hervorgerufenen Normalspannungen.

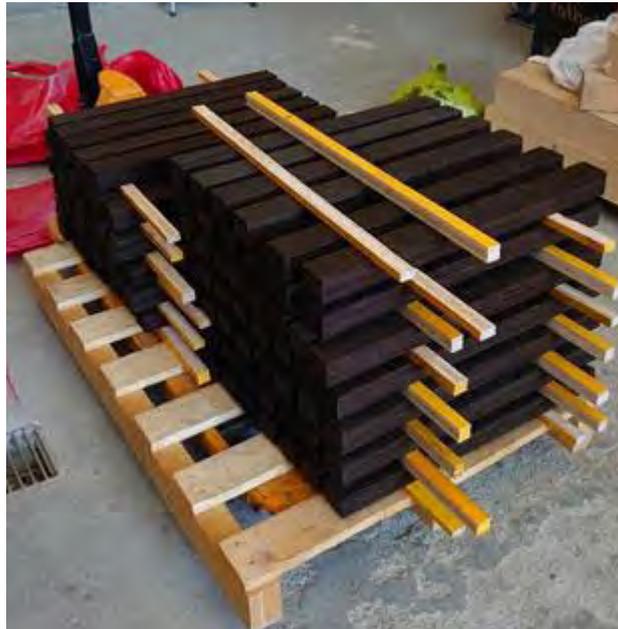
Abbildung 85: Mit Holzschutzmittel 1 getränkte Prüfkörper für Vierpunktbiegeversuche

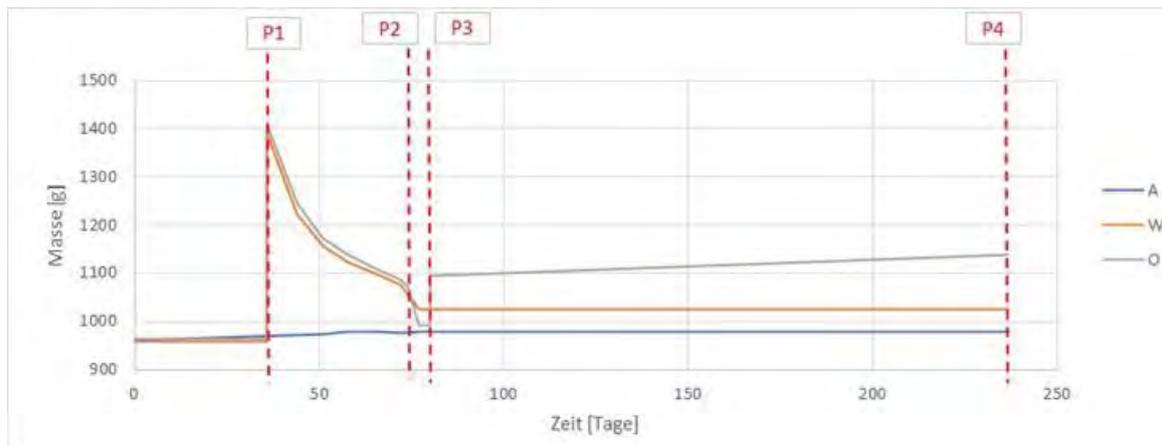
Abbildung 86: Zeitlicher Verlauf der Masseentwicklung der Prüfkörper

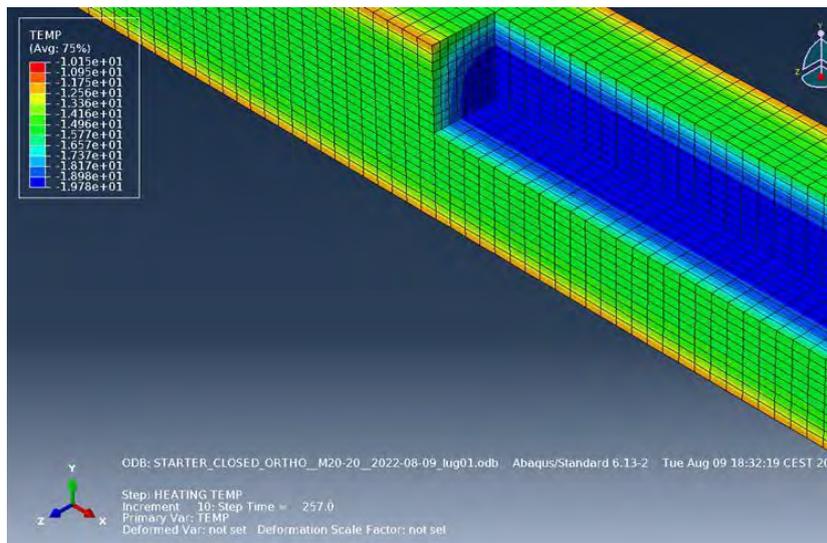
Abbildung 87: Abbau der Konditionierung von -20 °C im Normalklima des Labors (+20 °C)

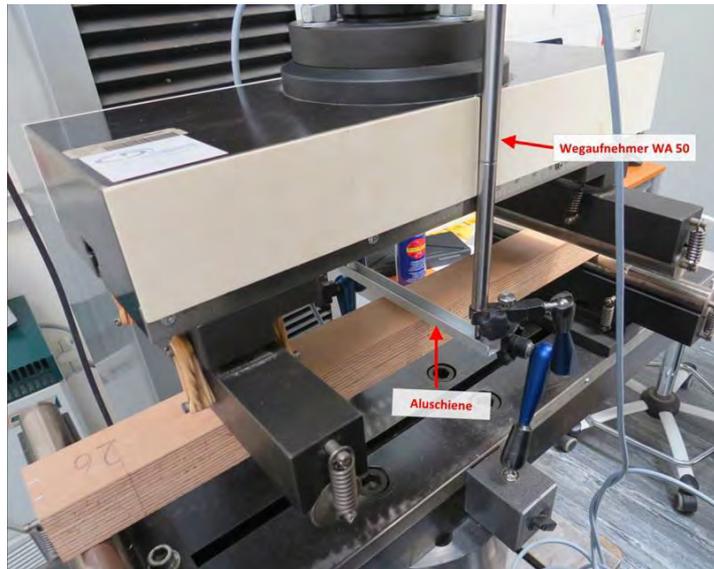
Abbildung 88: Versuchsaufbau Vierpunktbiegeversuch

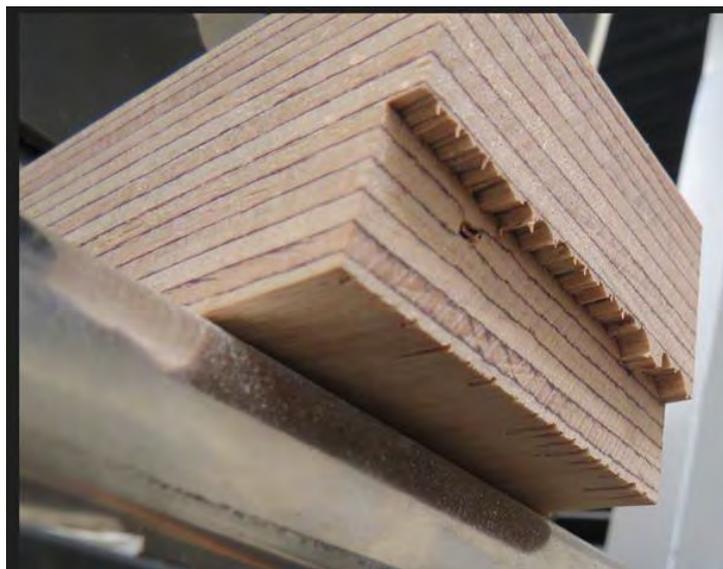
Abbildung 90: Typisches Versagensbild: eindeutiges Schubversagen. Unbehandelter Prüfkörper. Bei allen Prüfkörpern verlief die Bruchfläche im Holz. Ein Versagen des Klebers konnte nicht nachgewiesen werden

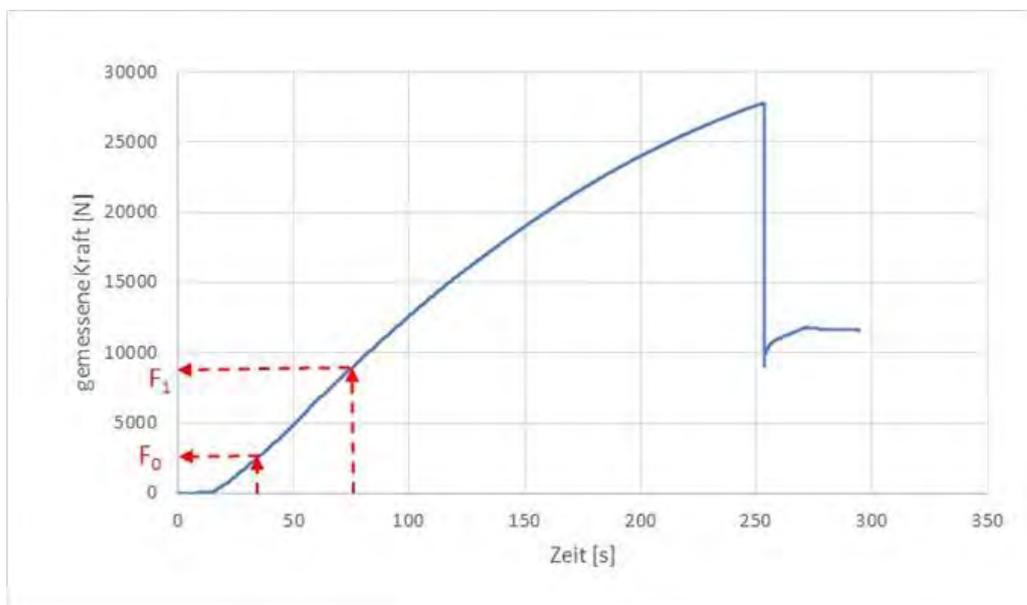
Abbildung 91: Zeitlicher Verlauf der aufgebrachtten Kraft F während des Versuchs

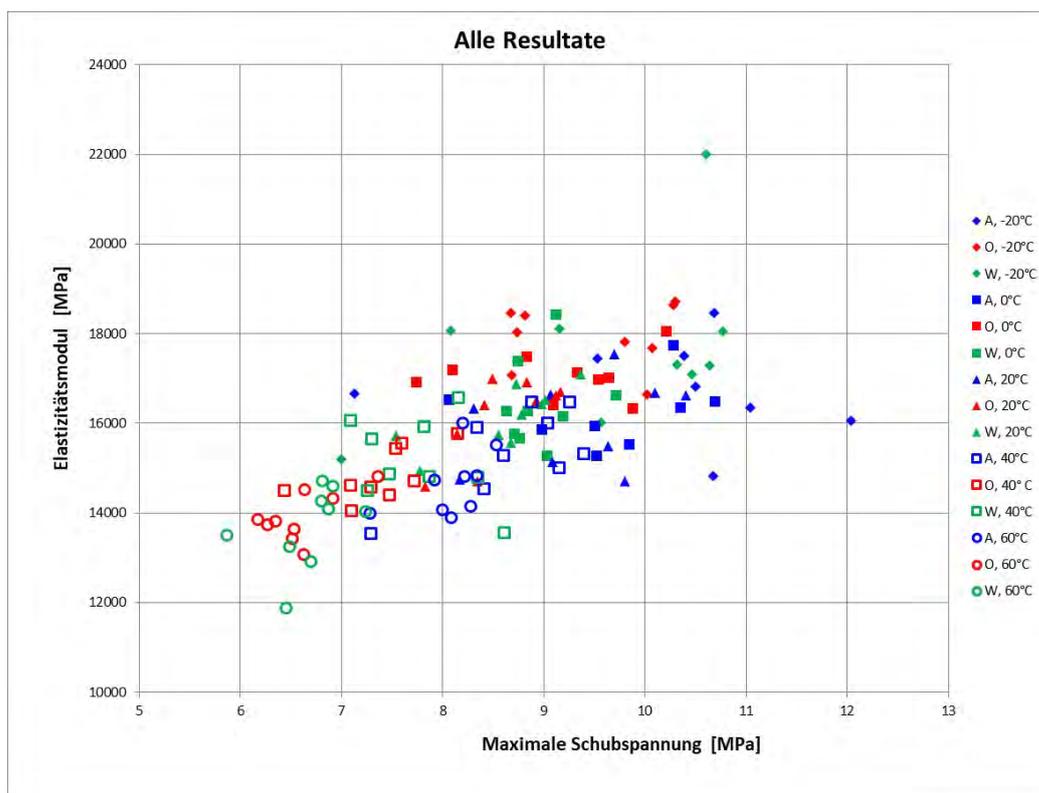
Abbildung 92: Auswertung aller Prüfkörper

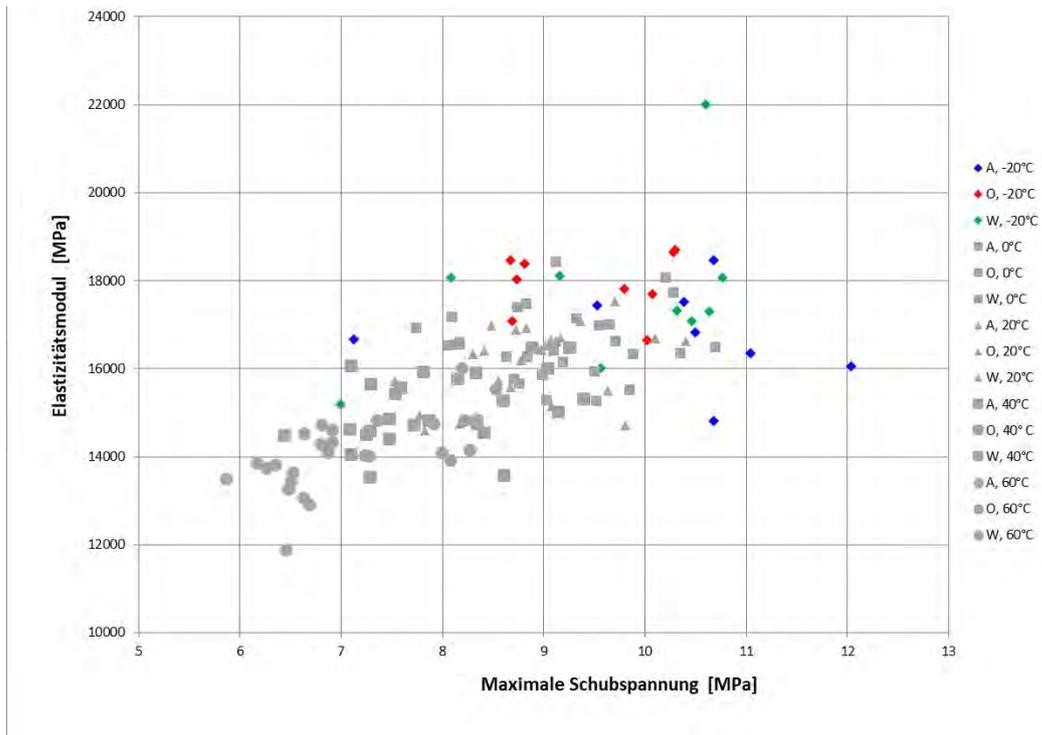
Abbildung 93: -20 °C hervorgehoben

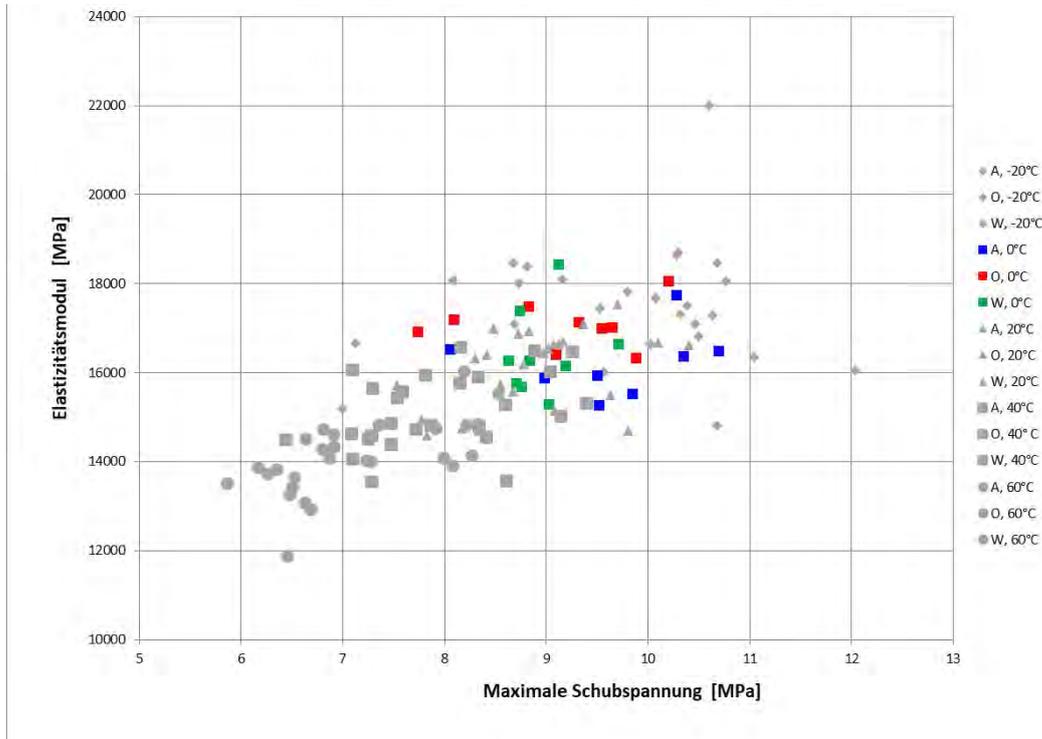
Abbildung 94: 0°C hervorgehoben

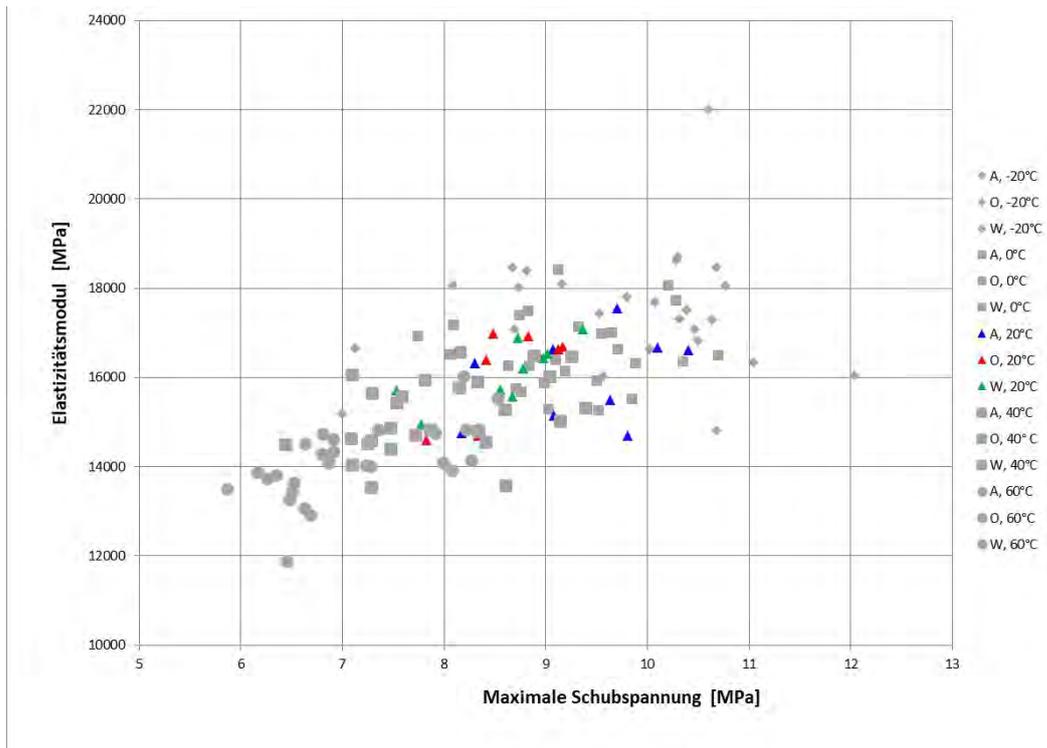
Abbildung 95: +20 °C hervorgehoben

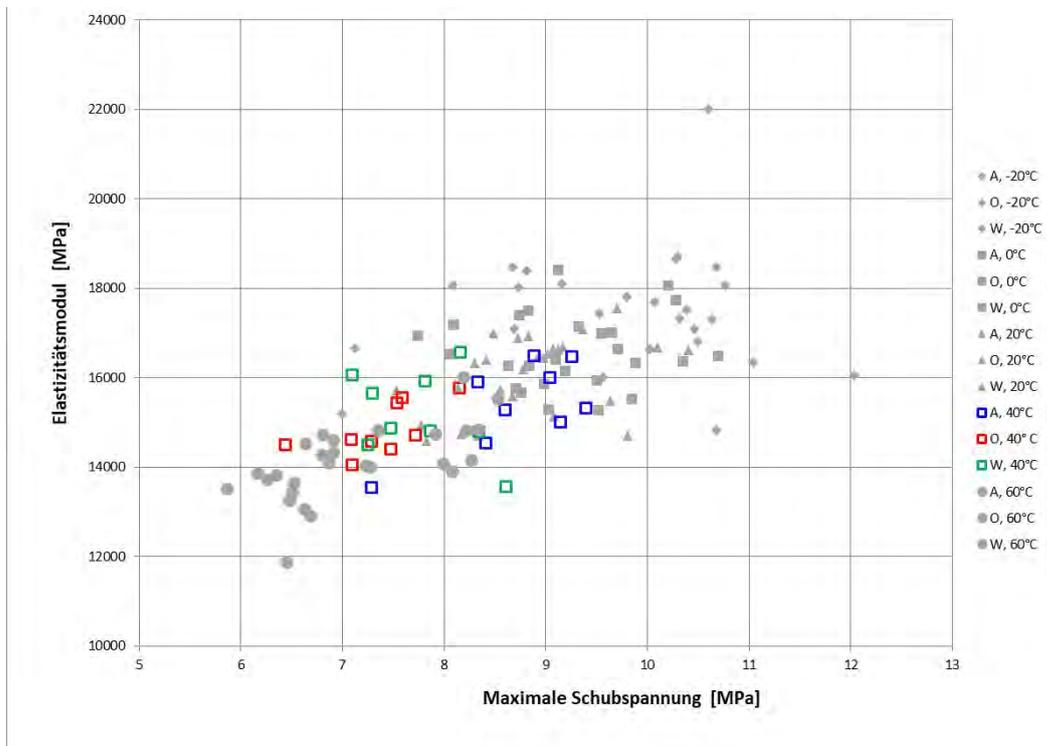
Abbildung 96: +40 °C hervorgehoben

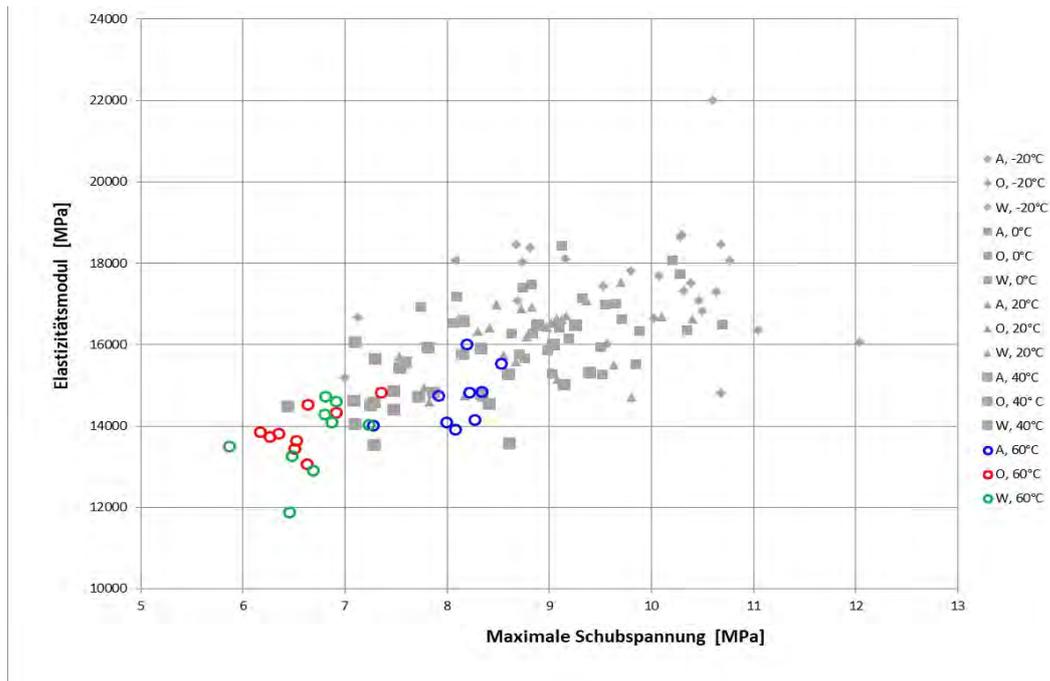
Abbildung 97: +60 °C hervorgehoben

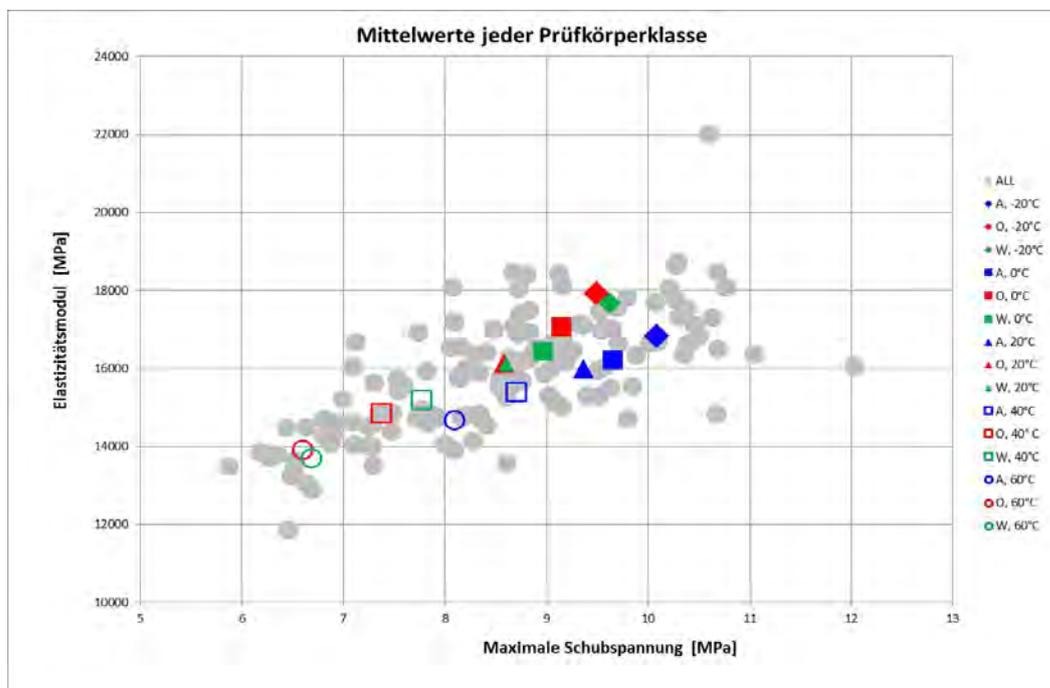
Abbildung 98: Mittelwerte aller Prüfkörperklassen im Kontext mit der Gesamtheit
