Texturgrinding Plus

TexPlus

Ein Projekt finanziert im Rahmen der
DE-AT Kooperation
Verkehrsinfrastrukturforschung 2019
DACH 2019

Dezember 2023

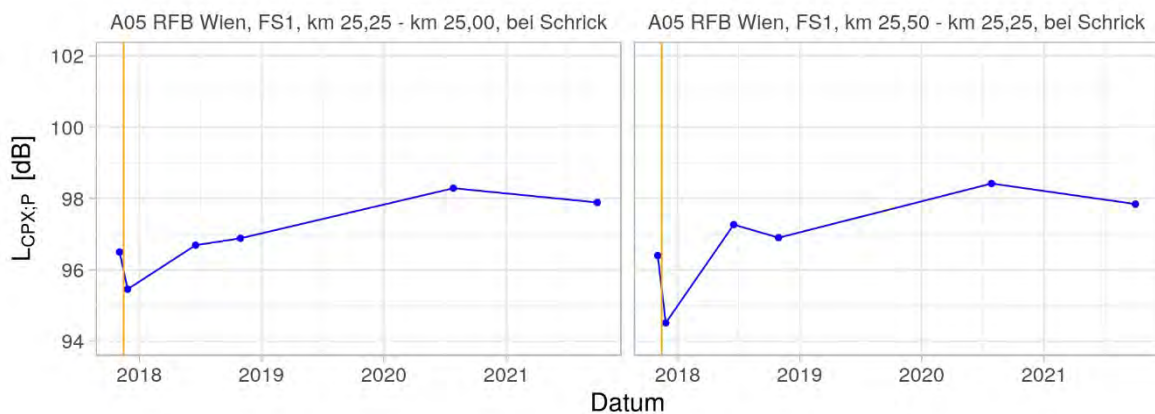
Abbildung 12: Zeitlicher Verlauf der CPX-Pegel (P1-Reifen) auf der A5 Schrick

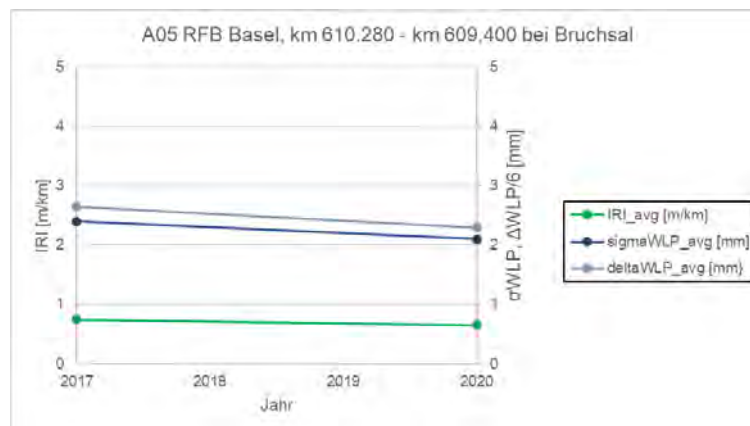
Abbildung 14: Zeitlicher Verlauf der Längsebenheit (IRI [m/km], σWLP [mm] und ΔWLP [mm]) auf der A05 Bruchsal

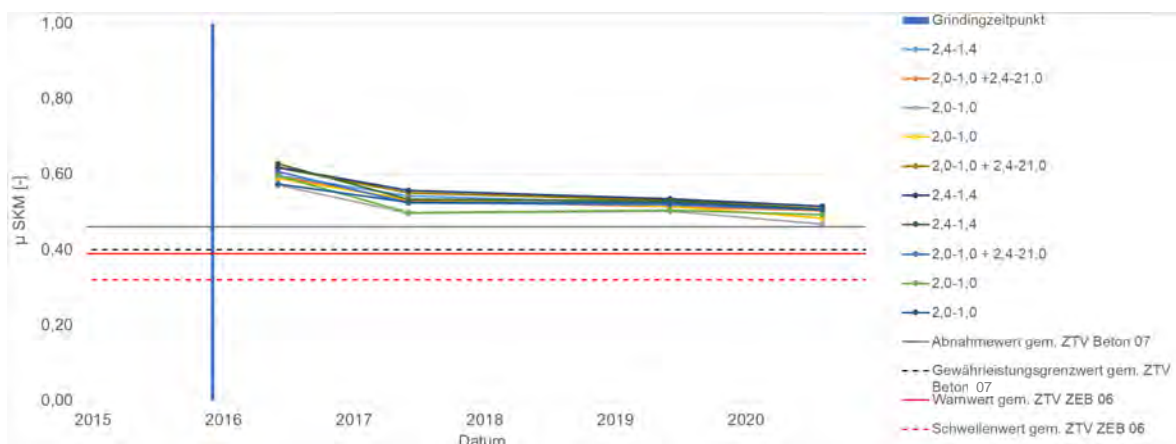
Abbildung 15: Zeitlicher Verlauf der Griffigkeit (μ_{SKM}) auf der A05 Bruchsal

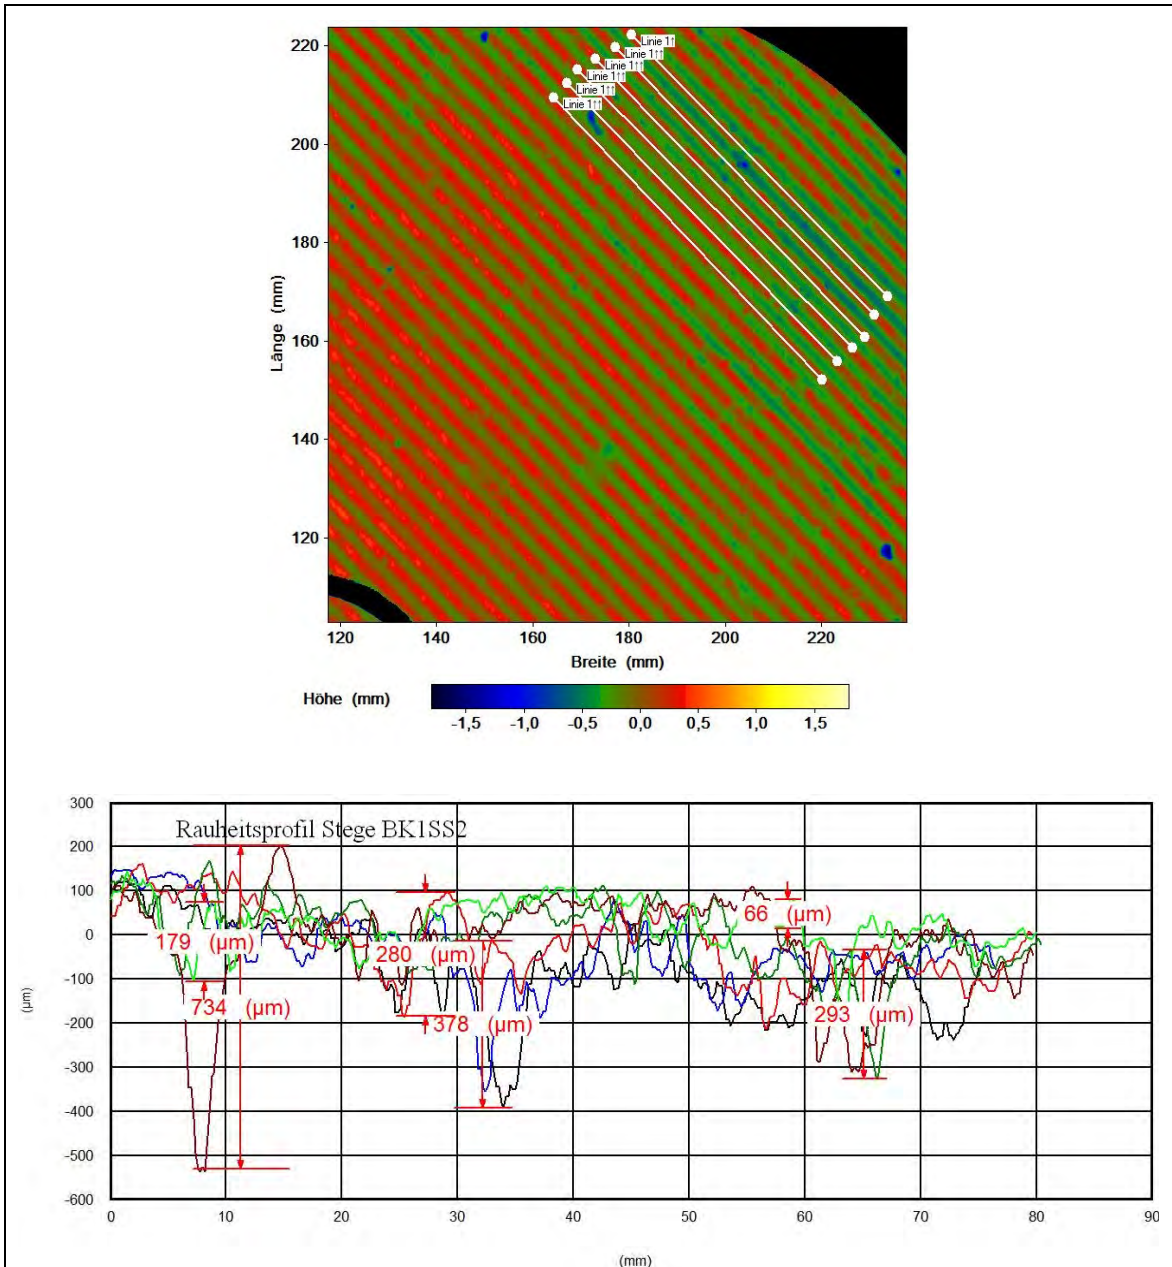
Abbildung 30: Ermittlung der mittleren Rautiefe (Rz) entlang der Stege der SRT-Pendelung (schmaler Gleitkörper) in der PWS-Polierspur im Zuge der Poliersimulation. Oben: Position der Messlinien entlang der Stege innerhalb der SRT-Prüffläche. Unten: überhöhte Profilbilder der Messlinien.

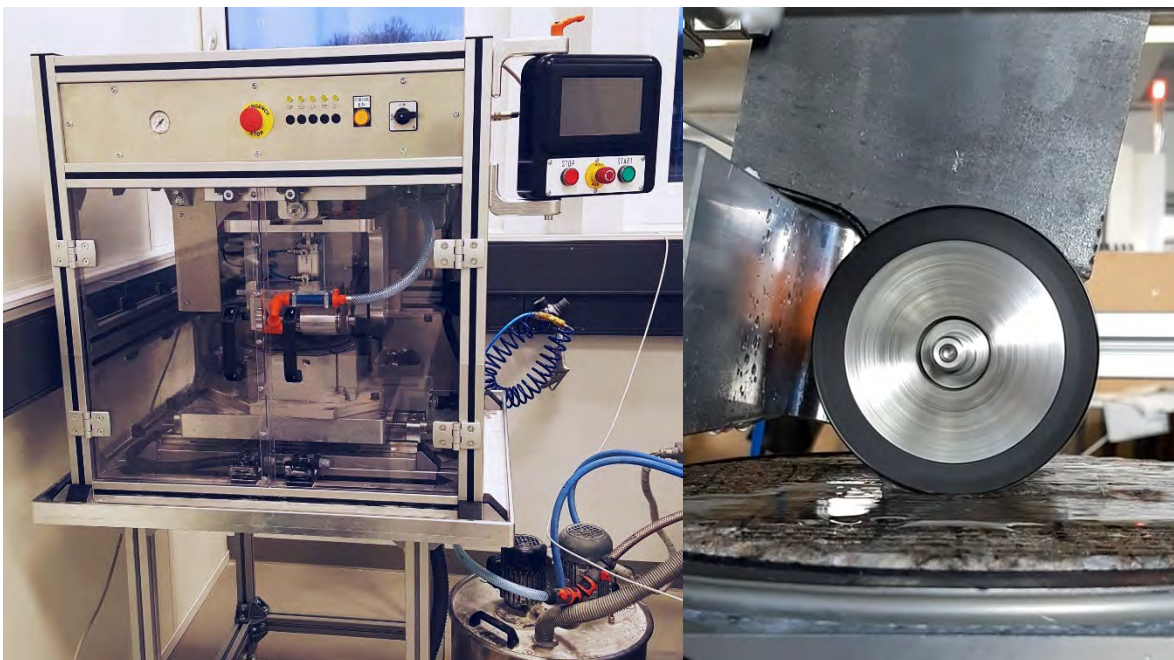
Abbildung 41: Linearpoliermaschine der TPA Trumau (LPM), rechts Schleifwalze in Drehbewegung.

Bei der Konstruktion des Prototypen der Linearpoliermaschine der TPA Trumau (LPM, Abbildung 41) wurde großer Wert auf größtmögliche Flexibilität gelegt, um auf unvorhersehbares Verhalten auf Grinding-Oberflächen durch Variation verschiedener Einstellungen reagieren zu können. Dies hat sich als essenziell erwiesen, um bei bestimmten Texturen auftretende Vibrationen bzw. Springbewegungen in den Griff zu bekommen. Folgende wesentliche Einstellmöglichkeiten stehen zur Verfügung:

- Prüflänge und Anzahl an aufeinander folgenden Polierzyklen
- Gummiqualitäten (an PWS angelehnt)
- Gummiwalze:
 - Breite
 - Rotationsgeschwindigkeit
 - Vorschubgeschwindigkeit
 - Drehrichtung (Mitlauf, Gegen-)
- Auflast
- Laterale Oszillation
- Reiner Wasserzulauf oder Suspension mit Schleifmittel (analog PWS-Gerät)

Als deutlich vielversprechendere (aber auch aufwändigere) Möglichkeit wurde ins Auge gefasst, die in der TPA Trumau entwickelte Linearpoliermaschine (LPM, Abbildung 41), die in erster Linie zur alternativen Poliersimulation herangezogen werden sollte (Kap. 3.1.4.3), auch für die Griffigkeitsprüfung verwendbar zu machen. Dies hätte mehrere entscheidende Vorteile, insbesondere:

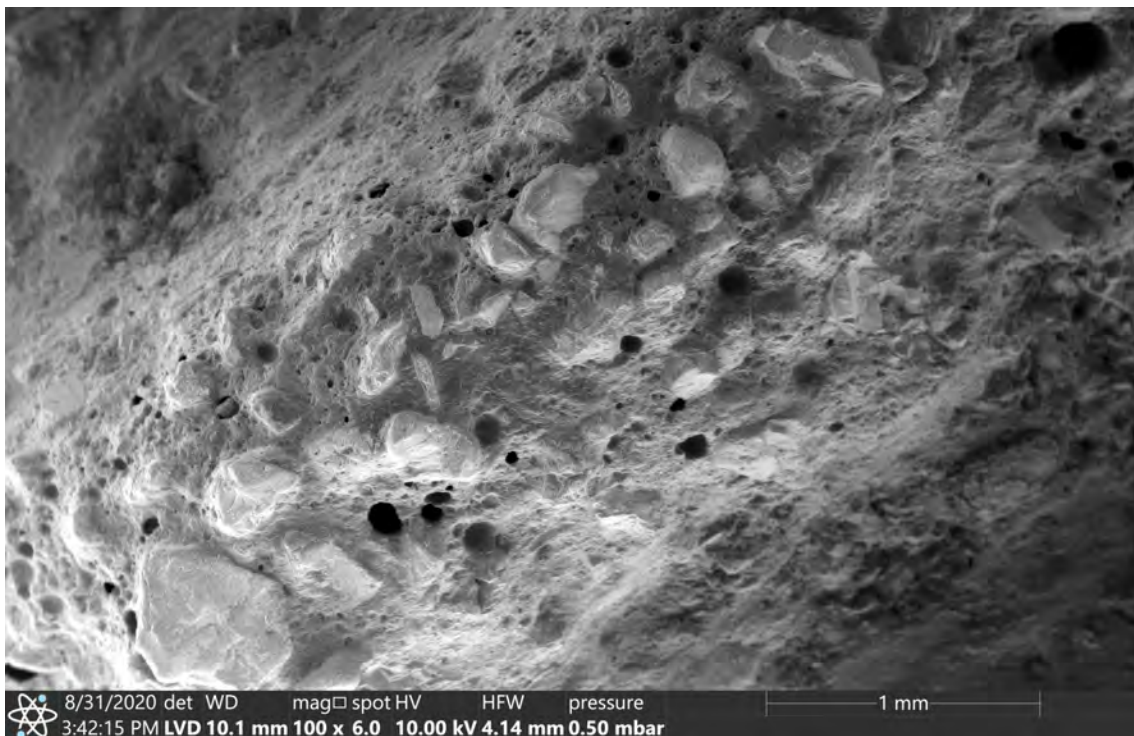
Abbildung 50: Herausarbeiten polierresistenter Quarz-Sandkörner aus dem Zementsteinsteig. Oben: nach 500 Überrollungen, unten nach 270.000 Überrollungen mittels PWS.

Dabei konnte sehr gut beobachtet werden, wie an den Grindingstegen der Zementstein erodiert wurde und wie tief die Polierwirkung an den Stegflanken graduell hinunter reichte („Eindringtiefe“ der Poliergummis) oder wie verschiedene Sande bzw. Gesteinsbruchstücke verändert wurden. In vielen Fällen zeigte sich die große Bedeutung polierresistenten Sandes. Besonders Quarzsand ist bei Vorliegen als bereits gerundeter Natursand in der Lage, trotz deutlicher Kantenrundung der Polierarbeit weitgehend zu widerstehen, wohingegen umgebender Zementstein erodiert wird. Dies führt zur Freistellung solcher Sande an der Oberfläche der Grindingstege bzw. sogar zum Herausarbeiten von im Originalzustand noch im Zementsteinesteg verborgenen Körnern der Sand- oder Schlufffraktion (Abbildung 50). Trotz Abrundung der Komponenten kommt es dadurch zu einem Erhalt oder sogar zu einer Regenerierung von Mikrotextrur, welche der Glättung der Körner antagonistisch entgegenwirkt und damit zu einer Verlangsamung des Griffigkeitsverlustes führt.

Die Polierresistenz ist stark mineralspezifisch: scharfkantiger Quarz (aus Brechsand) wird meist nur kantengerundet, wohingegen Feldspäte deutlicher gerundet und Karbonate im Extremfall sogar vollständig oberflächenparallel geglättet und auf das Niveau des umgebenden Zementsteines erodiert werden.

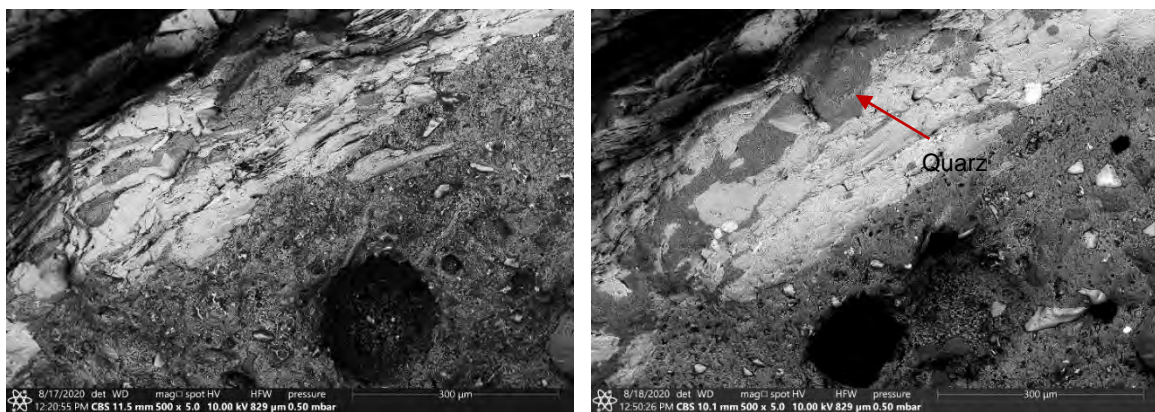
Abbildung 51: Gesteinskorn (Amphibolit) in einem Steg nach 500 Überrollungen (links) und nach 270.000 Überrollungen (rechts; mit rotem Pfeil markierter Quarz wurde freigestellt, der Zementstein in der unteren Bildhälfte wurde deutlich tiefergelegt).

Bei den groben Gesteinskörnungen (gGk) konnten analoge Beobachtungen angestellt werden. Auch hier zeigte sich, dass bei den üblichen Hartgesteinen immer Quarz zu den polierresistentesten Mineralen zählt. Zu den Amphibolen und Feldspäten besteht nur ein geringer Härtekontrast (kaum Unterschied innerhalb der Feldspäte zwischen Plagioklas und Kalifeldspat), wohingegen ein großer Härtekontrast zu Karbonaten und Schichtsilikaten sichtbar wird. So kann etwa Quarz gegenüber Feldspäten oder Amphibolen durch intensive Polierung tatsächlich leicht herausgearbeitet und ein Höhenkontrast = Mikrotextrur generiert werden (vgl. Abbildung 51). Die zunehmende Kantenrundung und Nivellierung von noch feineren Mikrotextruren führt letztlich aber dennoch zu einer Verringerung der Reibwerte.

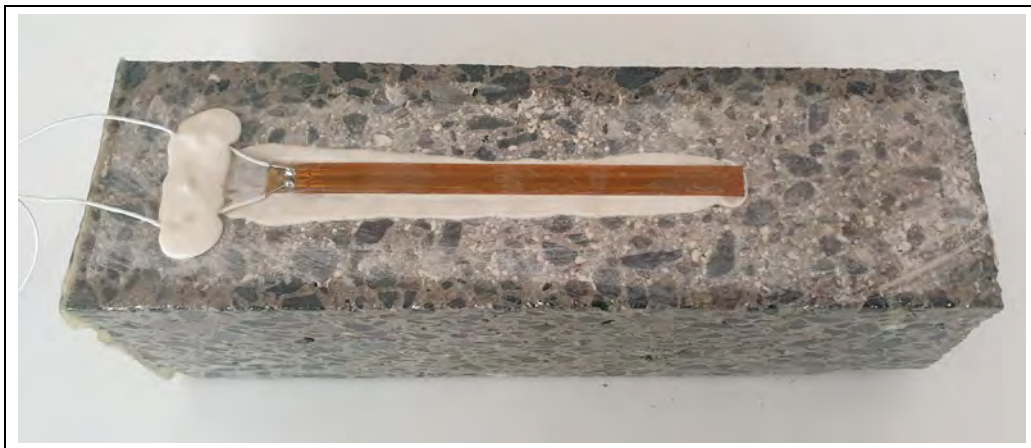
Abbildung 76: Bestimmung der Wärmedehnzahl mit DMS

Da die Wärmedehnzahl von Beton neben der Temperaturabhängigkeit stark vom Feuchtegehalt und vom Betonalter abhängig ist [8], wurden die Prismen vor der Bestimmung des Wärmeausdehnungskoeffizienten durch Lagerung bei 65 % rel. Feuchte bis zur Ausgleichsfeuchte bzw. Massenkonstanz konfektioniert. Der Wärmeausdehnungskoeffizient wurde anschließend durch Lagerung im Klimaschrank in einem Temperaturbereich von 0 °C bis 40 °C bestimmt. Zur Erfassung der temperaturbedingten Längenänderung kamen Dehnmessstreifen 1-LY41-150/120 der Firma Hottinger Baldwin Messtechnik GmbH zur Anwendung. Die Dehnmessstreifen waren auf den Wärmeausdehnungskoeffizienten von ferritischem Stahl kalibriert. Der gemessene Dehnungswert wurde zusätzlich noch um die temperaturabhängige scheinbare Dehnung des Dehnmessstreifen und über den Bezug auf ein Normal aus austenitischem Stahl mit bekanntem Wärmeausdehnungskoeffizienten korrigiert. Abbildung 76 zeigt exemplarisch ein Betonprisma mit applizierten Dehnmessstreifen.

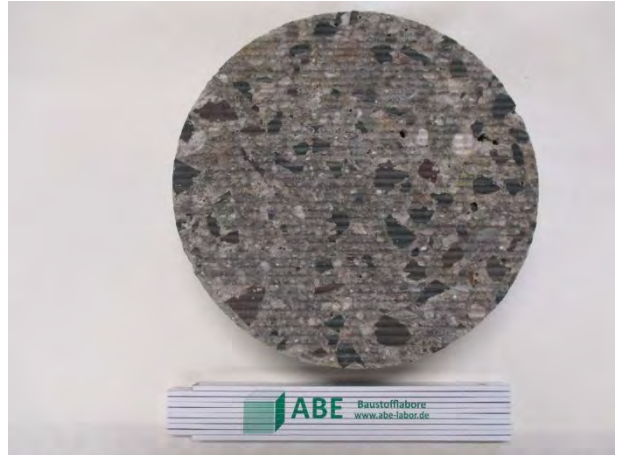
Probekörper 7-HFS-2
vor Frost-Tausalz-Beanspruchung

nach 56 Frost-Tau-Wechseln

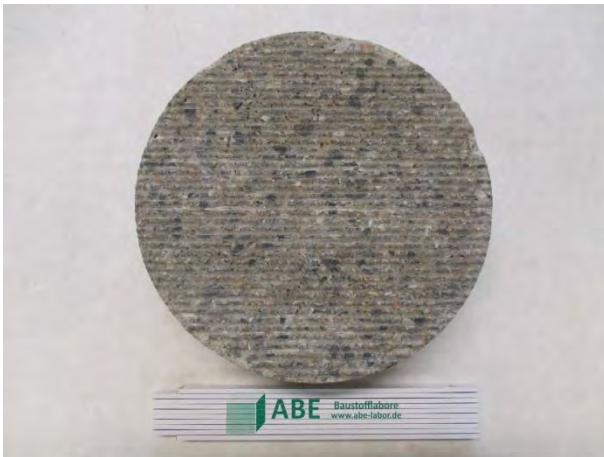
Probekörper 8-HFS-2
vor Frost-Tausalz-Beanspruchung

nach 56 Frost-Tau-Wechseln

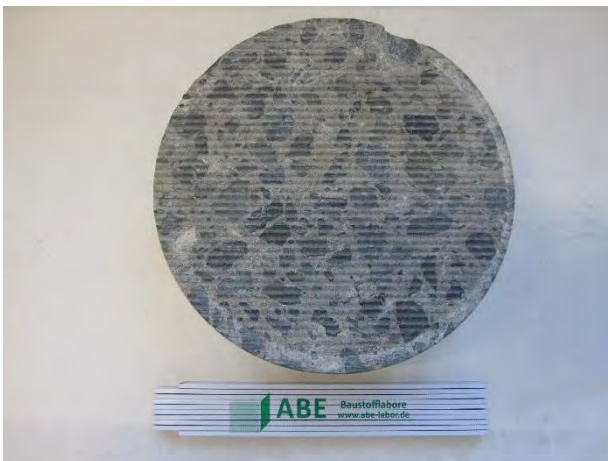
Probekörper 10-1
vor Frost-Tausalz-Beanspruchung

nach 56 Frost-Tau-Wechseln

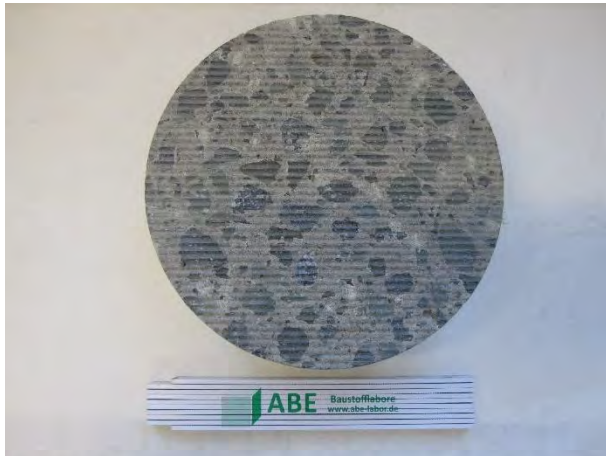
Probekörper 10-4
vor Frost-Tausalz-Beanspruchung

nach 56 Frost-Tau-Wechseln

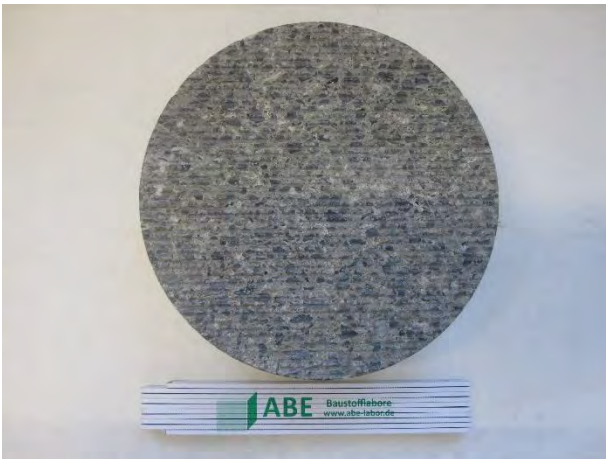
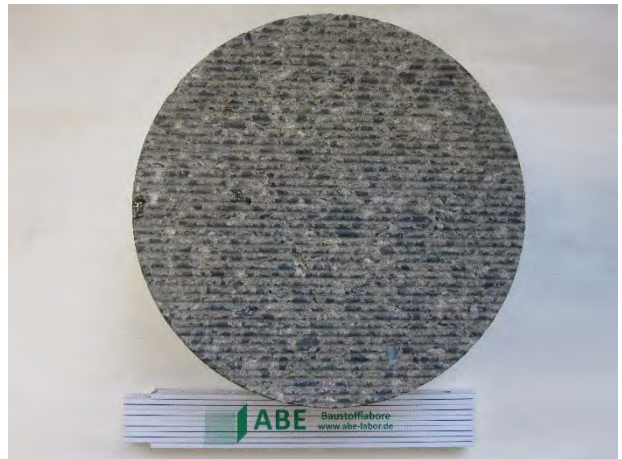
Probekörper 11-2
vor Frost-Tausalz-Beanspruchung

nach 56 Frost-Tau-Wechseln

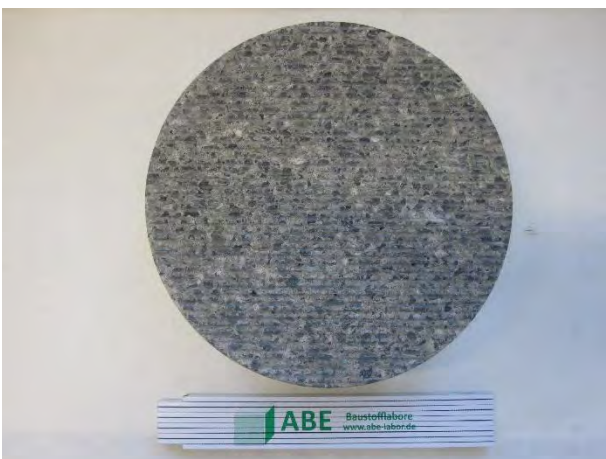
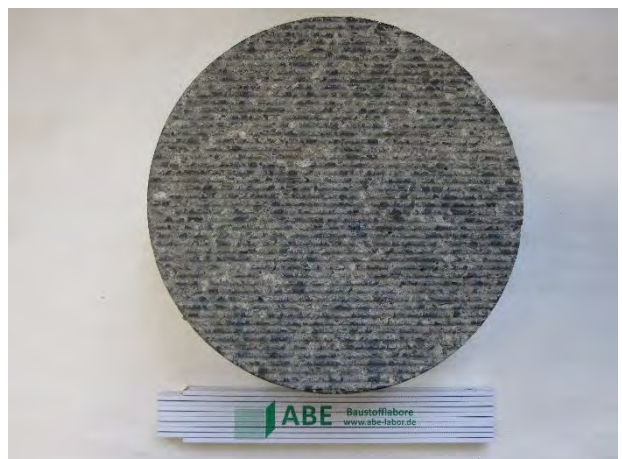
Probekörper 11-3
vor Frost-Tausalz-Beanspruchung

nach 56 Frost-Tau-Wechseln
