DIGITAL – Institute für Informations- und Kommunikationstechnologien

AViMon - ASFiNAG Video Qualitäts **Monitoring**

VIF Forum, 18. Nov. 2020

AViMon Prototyp Softwareübersicht / Testinstallation

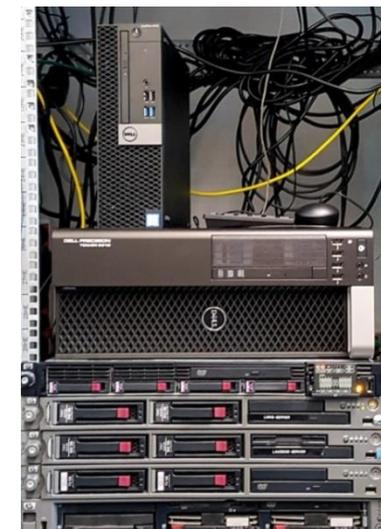
- 181 Kameras im Evaluierungs-Kameraset (Freiland, Tunnel, Rastplatz)
- Rollierende Prüfung aller Kameras (ca. 60 Sekunden je Kamera)

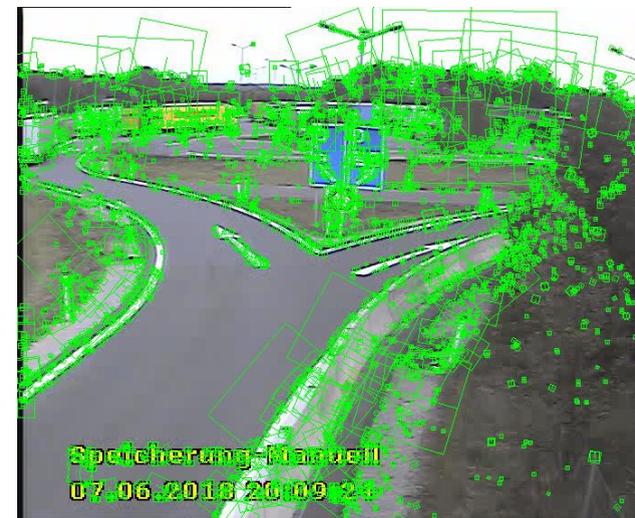
Referenz

AViMon Prototyp Detektoren

- Detektoren für kurzfristige Störungen
 - Schwarze/Einfarbige Bilder (Monochrome Frame)
 - Defokussiertes/Unscharfes Bild (Blurriness)
 - Zeilenstörungen, Analoge Synchr. Probleme (Video Breakup)
 - Digitale Block-Ausfälle lokal im Bild (Block Dropout)
 - Digitale Quantisierungsfehler (Macroblocking)
 - Kontrastarmes Bild (Low Luma Range)
 - Über-/Unterbelichtete Bilder (Gamut/Clipping)
 - Bildflackern (Flicker)
- Detektor für Verdrehte Kamera
 - Bildverschiebung, verursacht durch z.B. Tunnelwäsche
- Detektor für Veränderter Bildinhalt
 - Verschmutzung/Verschneigung/Vereisung auf Kamera
 - Kondenswasser in Kamera

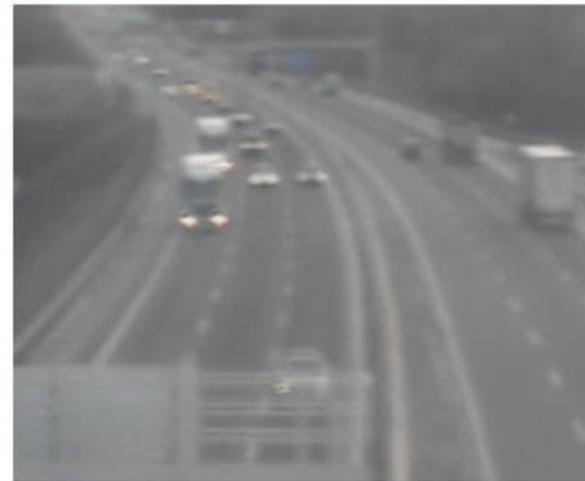
A2 km 169,90
Graz

Bildunschärfe durch De-
Fokussierung der Kameraoptik

> Details: A02, bei Anschlussstelle Laßnitzhöhe

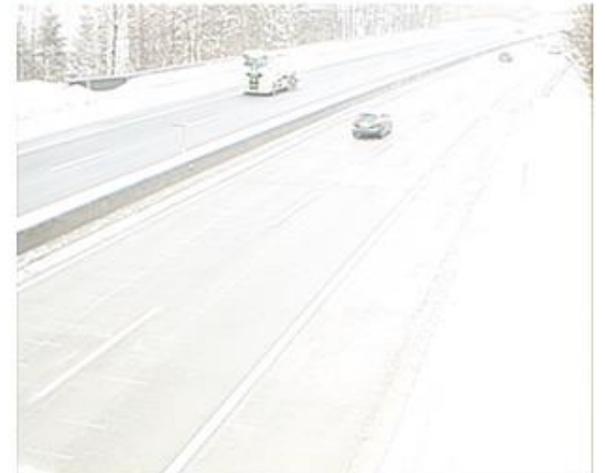
A2 km 259,55
Klagenfurt

Verlust der Bildstruktur durch
Überbelichtung

> Details: A02, zwischen Anschlussstelle
Wolfsberg-Süd und Anschlussstelle St.Andrä

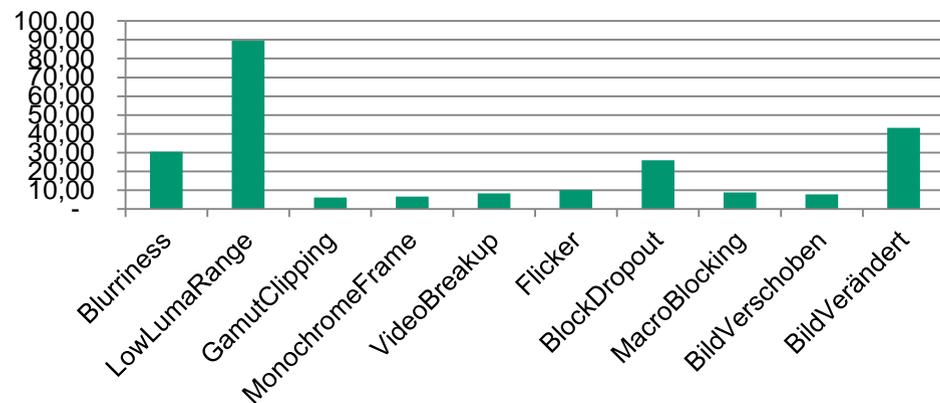
- Evaluierung
 - 181 Kameras im Evaluierungs-Testset
 - Auswertezeitraum: 18–22. Feb. 2019 8-15 Uhr

% Kameras, zumindest 1-mal von Defekttyp betroffen

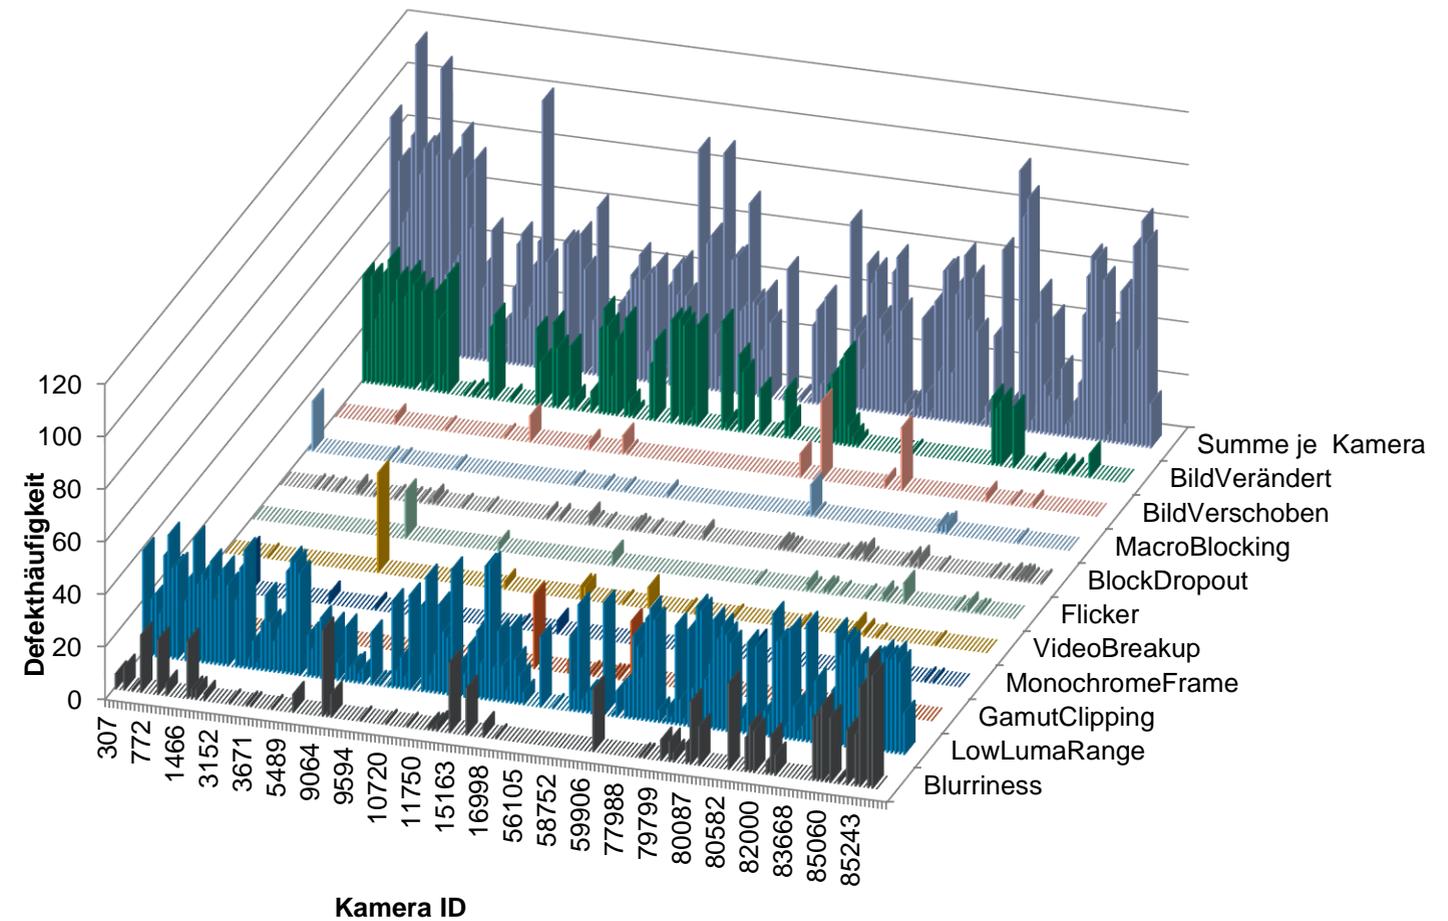
Häufigkeit von Aufschaltungen mit Defekt je Kamera
