Anschlussbereiche von Fahrbahnübergangskonstruktionen – Bestandsanalyse und Verbesserungspotential ANFÜK

Ein Projekt finanziert im Rahmen der
Verkehrsinfrastrukturforschung 2017
(VIF 2017)

Dezember 2020

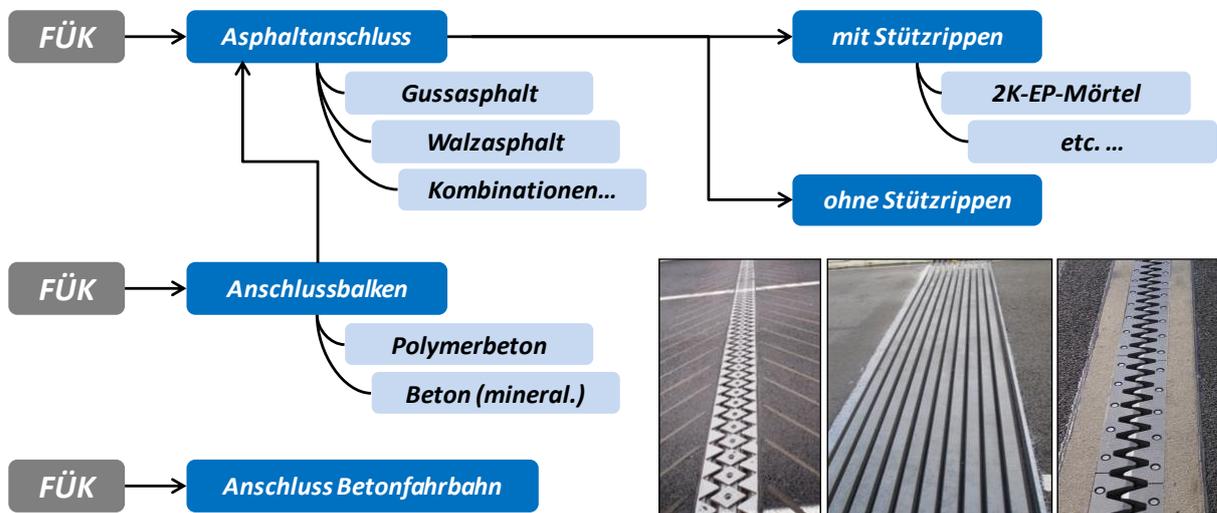
Abbildung 2: Ausführungsvarianten von FÜK-Anschlusszonen

Die grundsätzlichen ANFÜK-Ausführungsvarianten sind in Abbildung 2 dargestellt. Die wichtigsten Unterscheidungsmerkmale sind Material und Aufbau der Fahrbahndecke, die Ausführung mit oder ohne Anschlussbalken sowie das Vorhandensein und die Ausführung der Stützrippen.

Weitere Unterscheidungsmerkmale bzw. Varianten der Ausführung sind die geometrischen Gegebenheiten im Bereich der Anschlusszone, die eine große Auswirkung auf die Belastung der FÜKs und der Anschlusszone selbst und somit auf die Dauerhaftigkeit haben können [1].

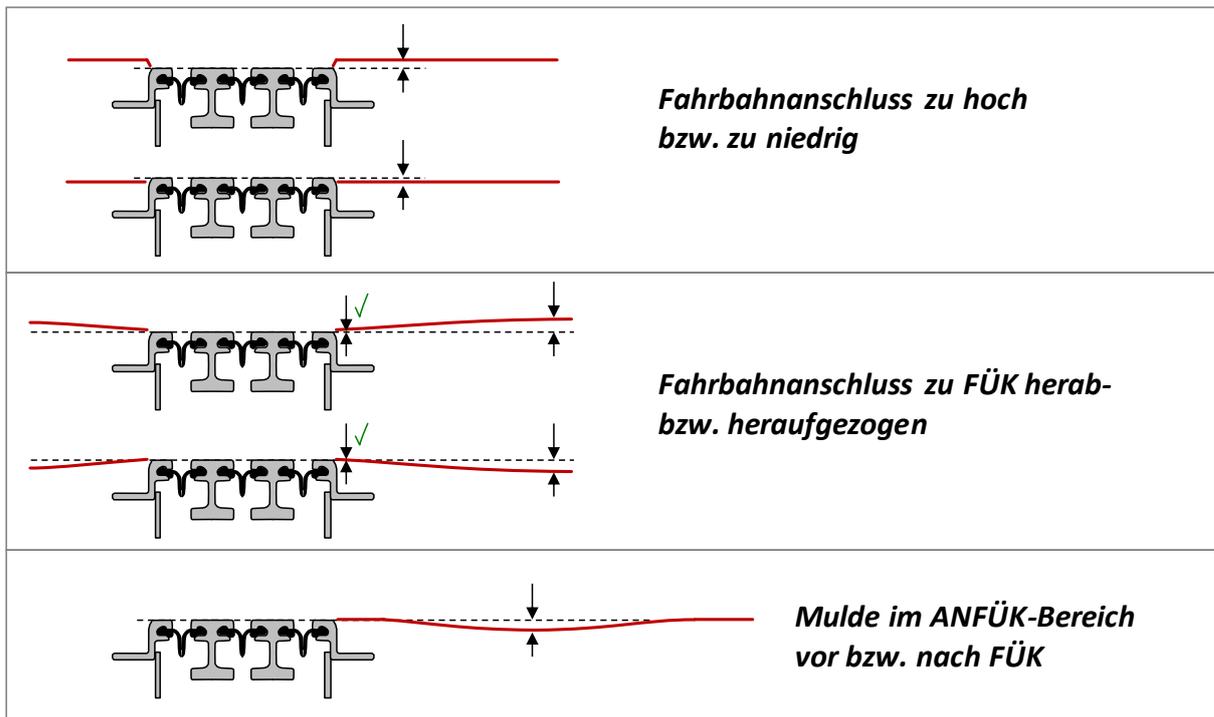
Abbildung 3: Schematische Darstellung der wichtigsten Geometrieabweichungen im ANFÜK-Bereich

In Abbildung 3 sind die geometrischen Merkmale dargestellt, auf die dabei ein besonderer Fokus gelegt werden muss: Die Ausführung der Fahrbahndeckenüberhöhung, die Ausprägung von Rampen durch herauf- bzw. herabgezogene Anschlüsse sowie das Vorhandensein von Mulden im ANFÜK-Bereich.

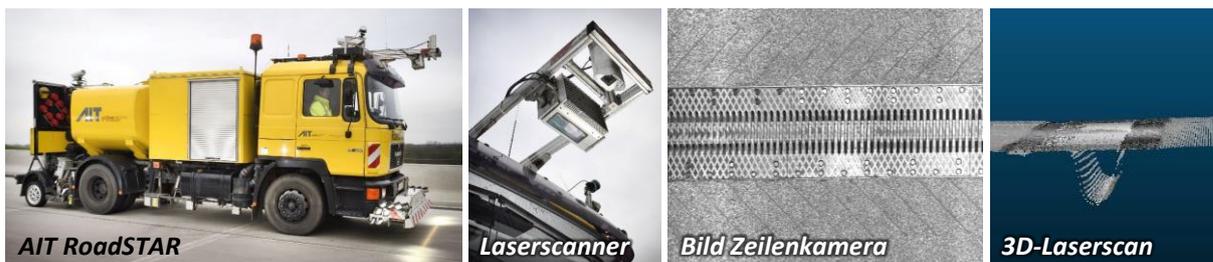
Abbildung 4: Messfahrzeug AIT RoadSTAR

Zur Auswertung wurden Daten des Messfahrzeugs AIT RoadSTAR (Abbildung 4) herangezogen, die im Sommer 2018 ermittelt worden waren. Der RoadSTAR ist ein

Messfahrzeug, mit dem alle relevanten Oberflächeneigenschaften einer Fahrbahn in einer Messfahrt ohne Behinderung des Fließverkehrs erhoben werden. Zur Schadensbewertung wurden Oberflächenbilder einer Zeilenkamera mit einer Erfassungsbreite von 4,5 m und einer Auflösung am Boden von 1 mm untersucht. Die Analyse der geometrischen Merkmale erfolgte anhand der Daten eines Laserscanners (Breite 4,0 m), der die Topographie von Fahrbahn und FÜKs in Kombination mit einem Positionierungssystem hochaufgelöst in 3D ermittelt.

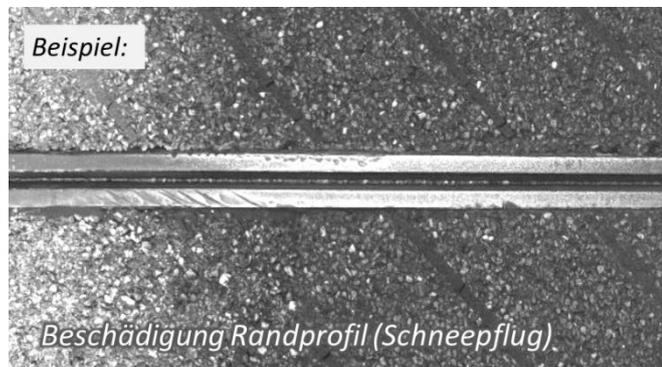
D.2.2 Randprofil gebrochen

Kommentar: Bruch des Randprofils als Extremfall des Schadens D.2.1

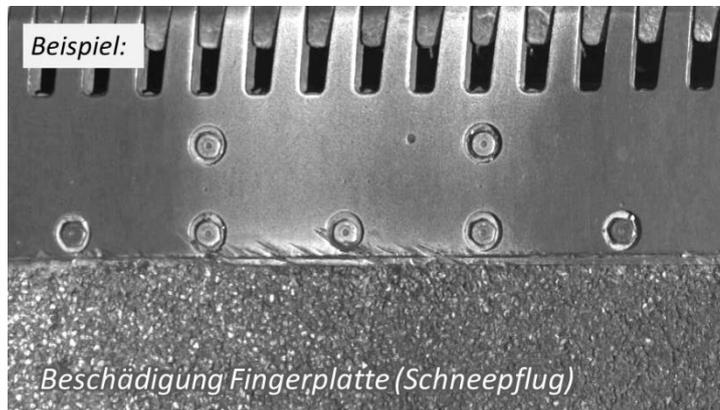
D.2.4 Finger- bzw. Lärminderungsplatte fehlt

Kommentar: Vollständige Ablösung einer Finger- oder Lärminderungsplatte als ein Extremfall des Schadens D.2.3

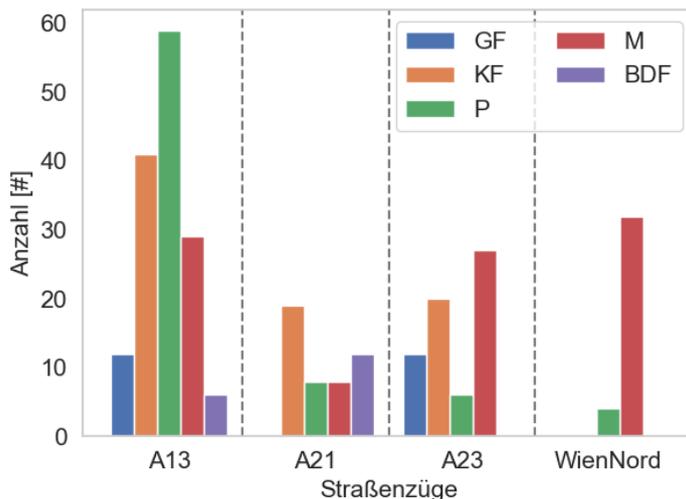
Abbildung 6: Übersicht der statistisch ausgewerteten FÜK Typen

Die Anzahl der Konstruktionstypen je betrachtetem Straßenzug wird in Tabelle 2 angeführt und in Abbildung 6 grafisch dargestellt.

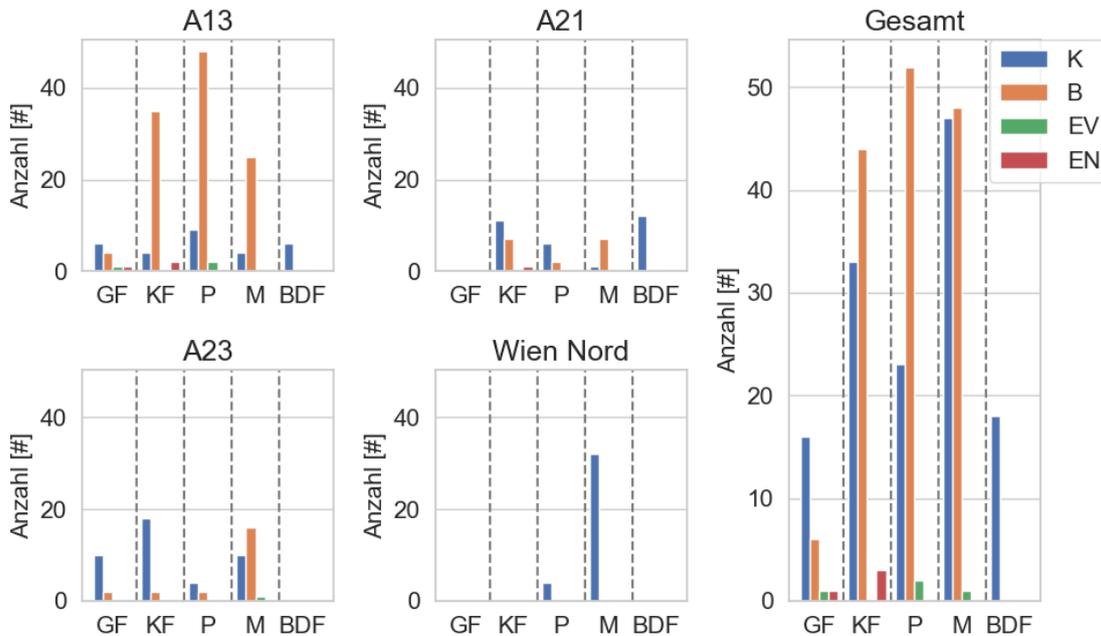
Abbildung 7: Vorkommen von Stützrippen bei den berücksichtigten Straßenzügen. Unterteilt nach den jeweiligen FÜK Konstruktionstypen.

Betrachtet man das Vorkommen von Stützrippen in Abhängigkeit der jeweiligen Konstruktionstypen, wie in Abbildung 7 dargestellt, so zeigt sich, dass Stützrippen bei allen Konstruktionstypen mit Ausnahme der Belagsdehnfugen vorkommen.

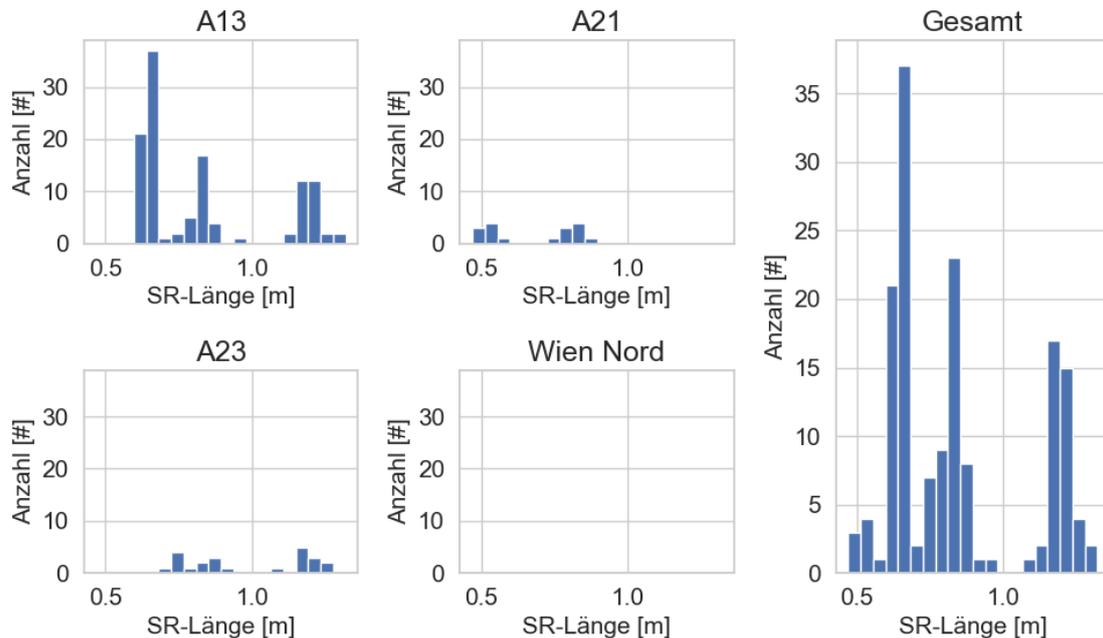
Abbildung 8: Gemessene Länge der ausgeführten Stützrippen in Fahrtrichtung

In Abbildung 8 ist eine Histogramm Ansicht der gemessenen Stützrippenlängen $l_{\text{Stütz}}$ dargestellt.

Betrachtet man die Länge der Stützrippen, welche immer in Fahrtrichtung gemessen wurde, so zeigt sich, dass sich die Stützrippenlängen grob in drei Gruppen einteilen lassen: $l_{\text{Stütz}} < 0,7$ m; $0,7 \text{ m} \leq l_{\text{Stütz}} < 1,0$ m und $l_{\text{Stütz}} \geq 1,0$ m. Tabelle 4 zeigt einen Überblick über Anzahl, Mittelwert, Standardabweichung und Variationskoeffizient der Stützrippenlänge innerhalb dieser drei Gruppen.

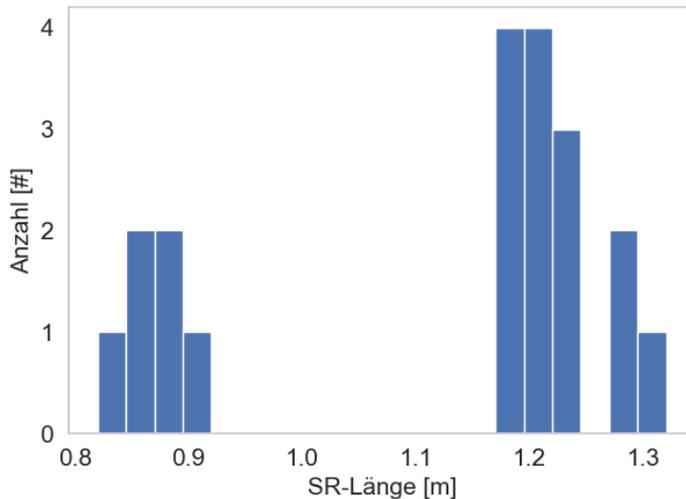
Abbildung 9: Gemessene Länge der Stützrippen mit Abstand zum FÜK-Randprofil in Fahrtrichtung

Von den 158 FÜK mit Stützrippen wurden insgesamt 20 Stützrippeneinbauten (A13: 14; A23: 6) mit Abstand zum Randprofil der Konstruktion eingebaut. Bei den restlichen Konstruktionen wurde sehr knapp bis zum Randprofil eingeschnitten, teilweise wurde auch das Randprofil durch die Schnittführung beschädigt. Betrachtet man die Stützrippenlängen mit Abstand zum Randprofil so sind 14 Stützrippen in der Gruppe $l_{\text{Stütz}} \geq 1,0$ m und sechs Stützrippen in der Gruppe $0,7 \text{ m} \leq l_{\text{Stütz}} < 1,0$ m. Siehe auch das Histogramm in Abbildung 9. Von den kurzen

Stützrippen der Gruppe $l_{\text{Stütz}} < 0,7$ m weist keine einen Abstand zum Randprofil auf. Die 14 Stützrippen der Gruppe $l_{\text{Stütz}} \geq 1,0$ m befinden sich alle auf der A13 und die 6 Stützrippen der Gruppe $0,7 \text{ m} \leq l_{\text{Stütz}} < 1,0$ m auf der A23.

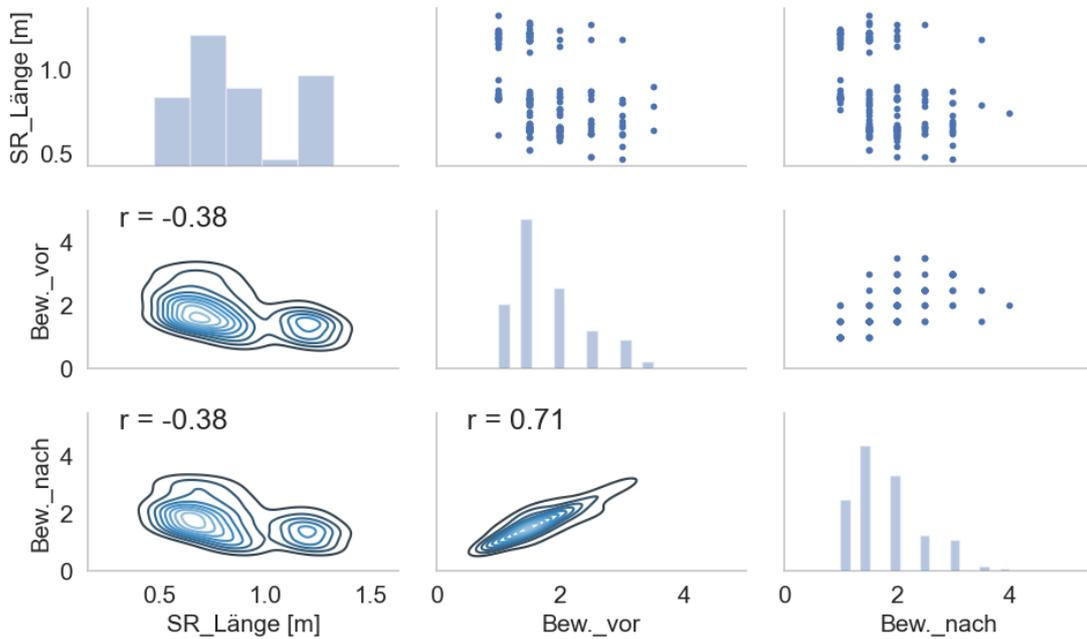
Betrachtet man den Matrix-Scatter Plot in Abbildung 10, so zeigt sich, dass sich keine statistische Korrelation zwischen Stützrippenlänge $l_{\text{Stütz}}$ und der Zustandsbewertung der Stützrippen vor (Korrelationskoeffizient $r=-0,38$) und nach (Korrelationskoeffizient $r=-0,38$) der FÜK feststellen lässt. Für die Zustandsbewertung der Stützrippen vor und nach der FÜK zeigte sich jedoch erwartungsgemäß eine vergleichsweise hohe Korrelation mit einem Korrelationskoeffizienten von $r = 0,71$.

Abbildung 10: Matrix-Scatter-Plot der Stützrippenlänge (SR_Länge) mit der Bewertung der Stützrippen vor (Bew._vor) und nach (Bew._nach) der FÜK

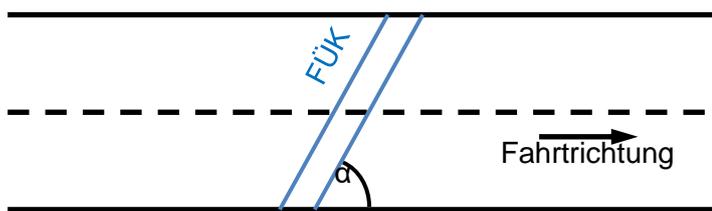
Zur Beurteilung der Schiefe der betrachteten Stützrippen wurden diese in Gruppen in Abhängigkeit vom Winkel α den die FÜK zur Fahrtrichtung einnimmt eingeteilt. Zur Veranschaulichung der Definition des Winkels wird auf Abbildung 11 verwiesen.

Abbildung 11: Definition Winkel für Bestimmung der Schiefe

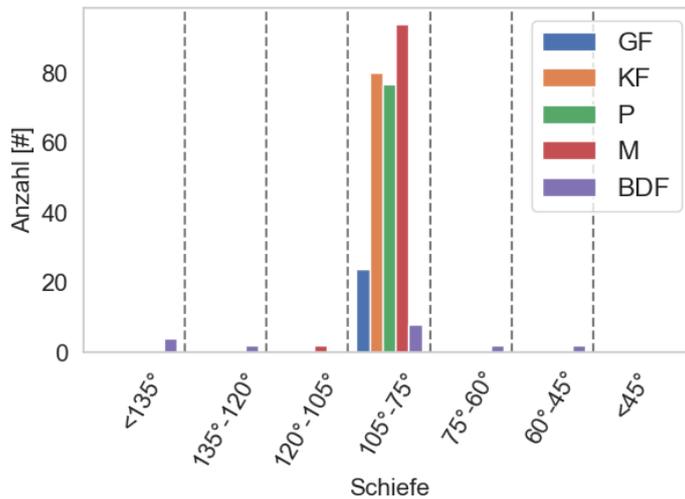
Wie aus Tabelle 5 und Abbildung 12 ersichtlich ist, liegt der überwiegende Großteil der Konstruktionen in der Gruppe 0 mit $105^\circ > \alpha > 75^\circ$, also annähernd rechtwinkelig zur Fahrtrichtung. Bis auf zwei Konstruktionen des Typs modulare Dehnfugen auf der A23, welche in die Gruppe -1 mit $120^\circ > \alpha > 105^\circ$ zeigen nur Belagsdehnfugen hohe Schiefen. In Abbildung 13 sind die einzelnen Gruppen noch auf die jeweiligen Straßenzüge aufgeteilt, hier zeigt sich, dass die Belagsdehnfugen mit hoher Schiefe auf der A21 vorkommen.

Abbildung 12: Schiefe der FÜK mit Bezug auf die einzelnen Konstruktionstypen

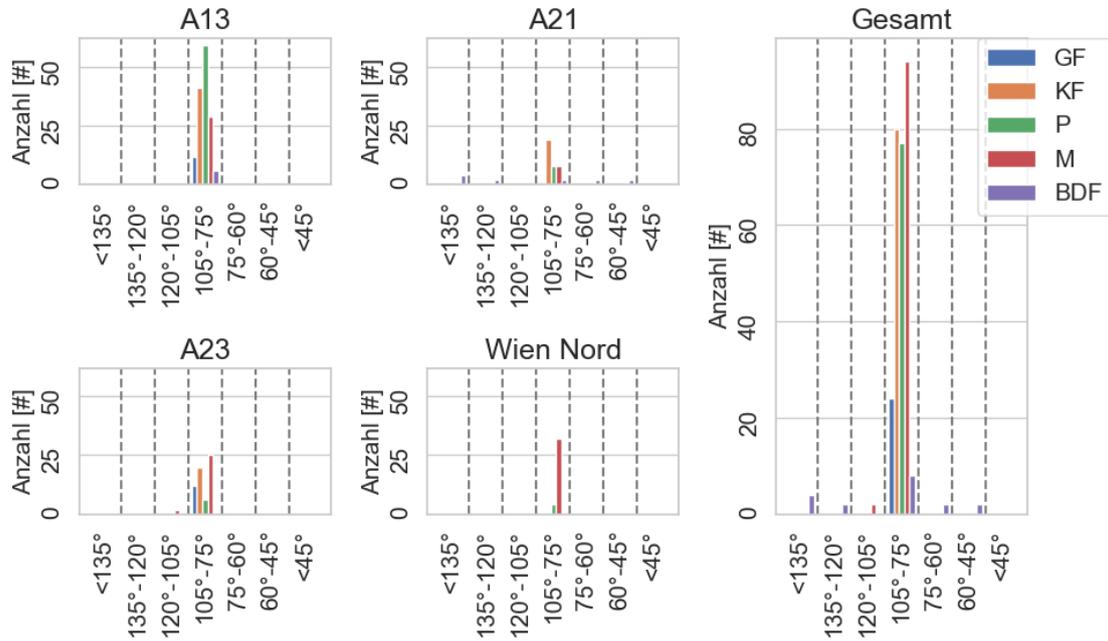
Abbildung 13: Schiefe der FÜK mit Bezug auf die einzelnen Konstruktionstypen und aufgeteilt auf die jeweiligen Straßenzüge

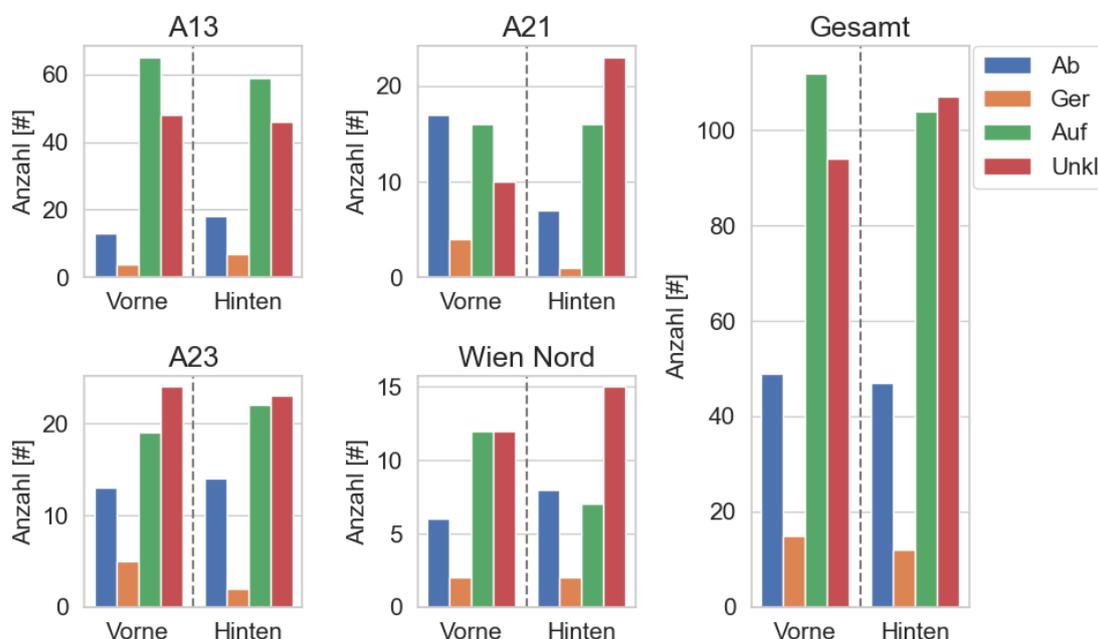
Betrachtet man die Geometrie des Fahrbahnanschlusses in Fahrtrichtung vor und nach der FÜK in Abbildung 14, so zeigt sich, dass der Großteil der Anschlüsse auf beiden Seiten der FÜK hinaufgezogen wurde. Jedoch gibt es auch ca. 50 Konstruktionen, bei welchen der Fahrbahnanschluss zur FÜK herabgezogen wurde. Der hohe Anteil an unklaren Geometrien beruht auf unterschiedlichen Steigungen auf der linken und rechten Fahrspur.

Abbildung 14: Geometrie Fahrbahnanschluss vorne und hinten. Ab - Anschluss herabgezogen; Auf - Anschluss hinaufgezogen; Ger - Anschluss gerade; Unkl. – Unklar

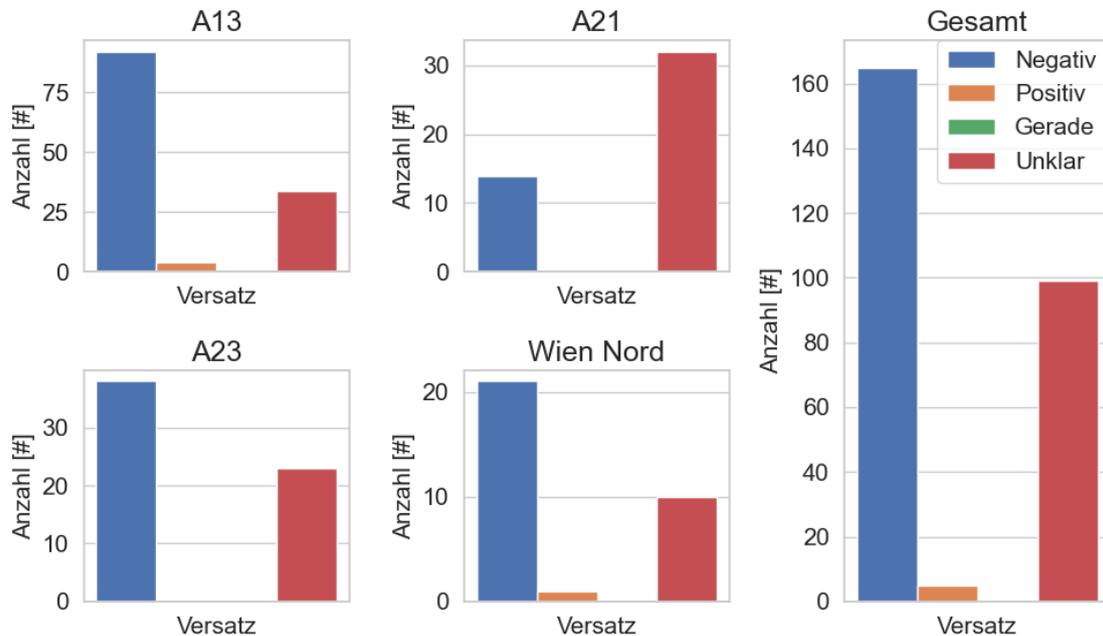
Betrachtet man die ermittelten Versatzmaße für die einzelnen FÜK in Abbildung 15, so zeigt sich, dass der überwiegende Großteil der FÜK unterhalb des Fahrbahnanschlusses liegt. Nur einzelne Konstruktionen bei der A13 und beim Straßenzug Wien Nord stehen aus der Fahrbahn heraus. Viele Konstruktionen wurden jedoch auch als Unklar bewertet, da hier die einzelnen Versatzmaße kein eindeutiges Bild ergaben.

Abbildung 15: Versatz der FÜK im Verhältnis zum Fahrbahnanschluss. Negativ - Fahrbahnanschluss höher als FÜK; Positiv - Fahrbahnanschluss tiefer als FÜK; Gerade - Fahrbahnanschluss eben mit FÜK; Unklar - unklare Situation

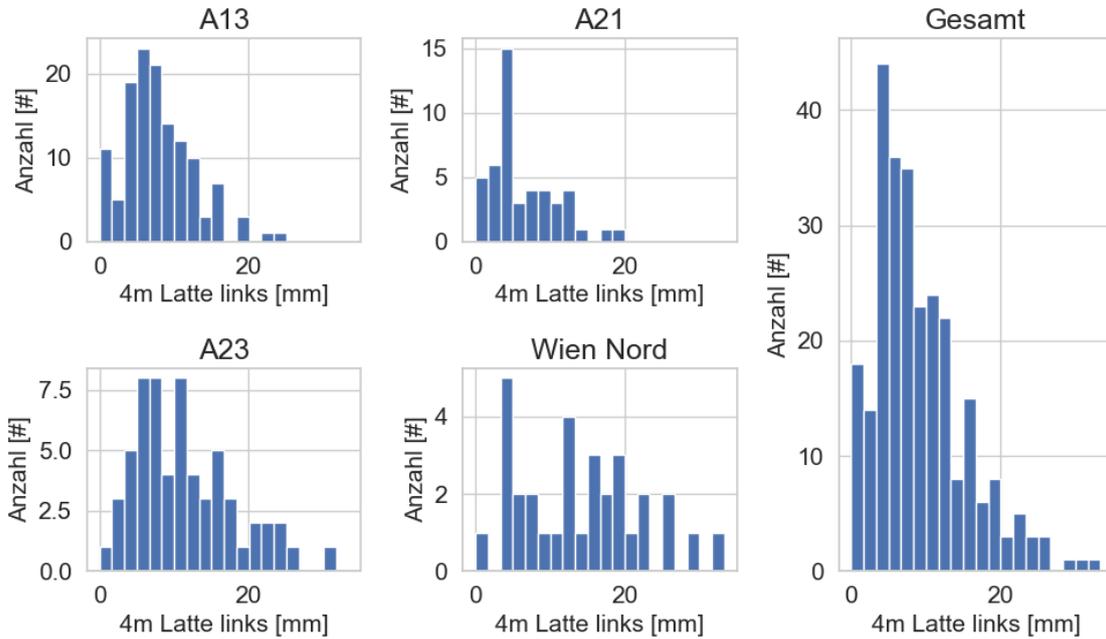
Betrachtet man die Stichmaße bei Auflegen einer 4m oder 2m Latte über den Anschlussbereich, jeweils für die linke und rechte Reifenspur, so zeigen sich diese mit Mittelwert μ und Standardabweichung σ wie in Tabelle 6 angeführt. Über alle Anschlussbereiche hinweg sind die Stichmaße im Mittel zwischen 8,3 und 9,2 mm für die 4m Latte und zwischen 7,1 und 8,2 mm für die 2 m Latte. Bei genauerer Betrachtung der zugehörigen Histogramme in den Abbildungen 16 bis 19 so zeigt sich, dass die Stichmaße tendenziell rechtsschief sind. Einzelne Konstruktionen weisen Stichmaße von über 20 mm auf.

Abbildung 16: Histogramm vom Stichmaß bei Auflegen der 4m Latte auf linker Reifenspur

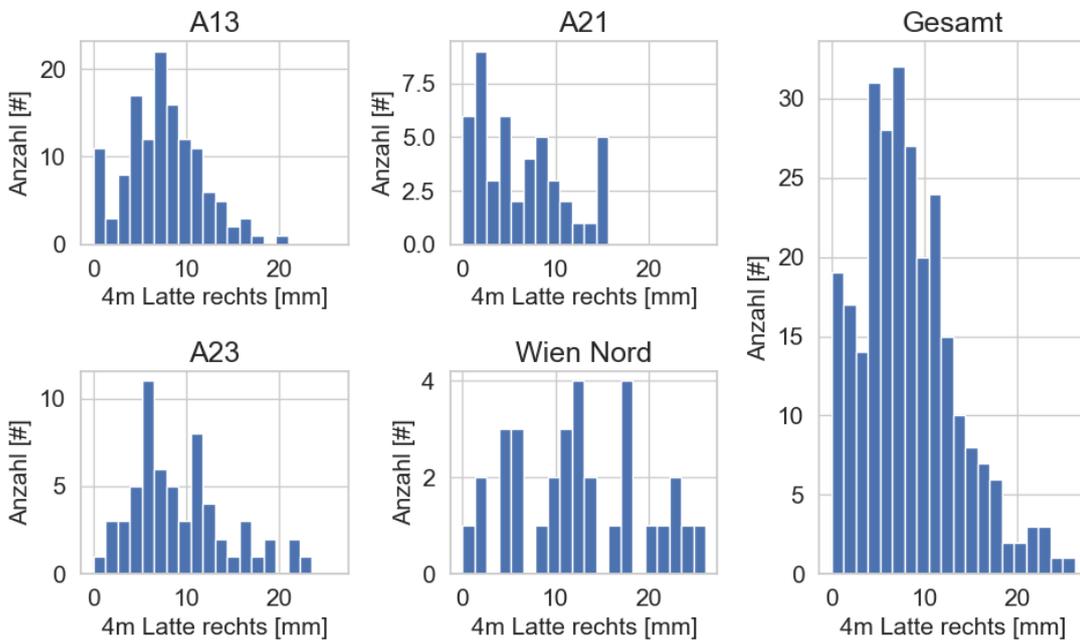
Abbildung 17: Histogramm vom Stichmaß bei Auflegen der 4m Latte auf rechter Reifenspur

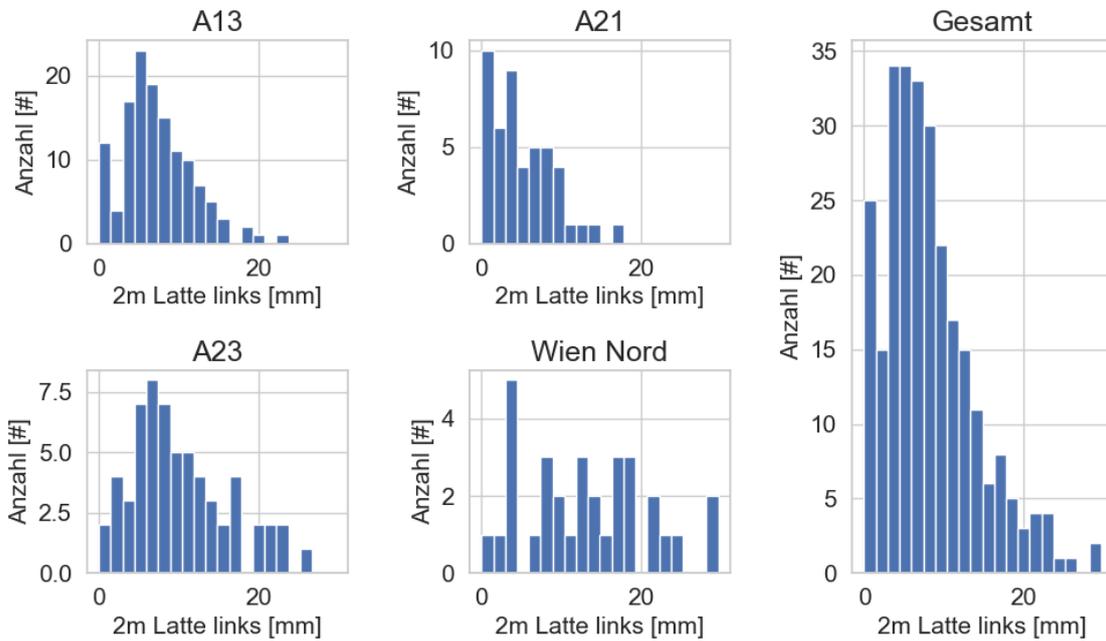
Abbildung 18: Histogramm vom Stichmaß bei Auflegen der 2m Latte auf linker Reifenspur

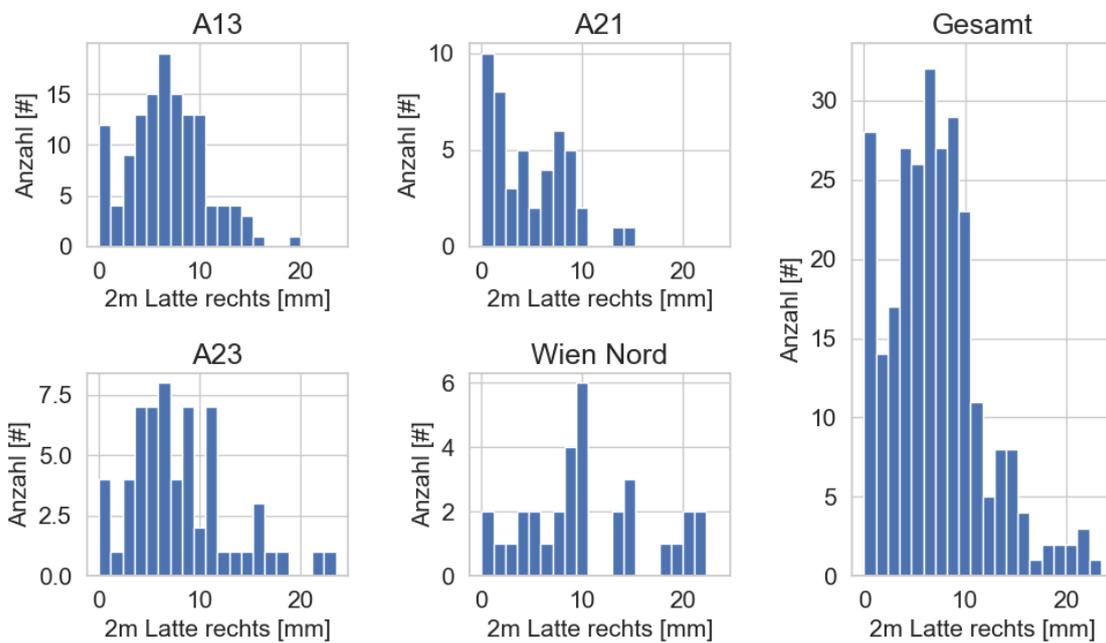
Abbildung 19: Histogramm vom Stichmaß bei Auflegen der 2m Latte auf rechter Reifenspur

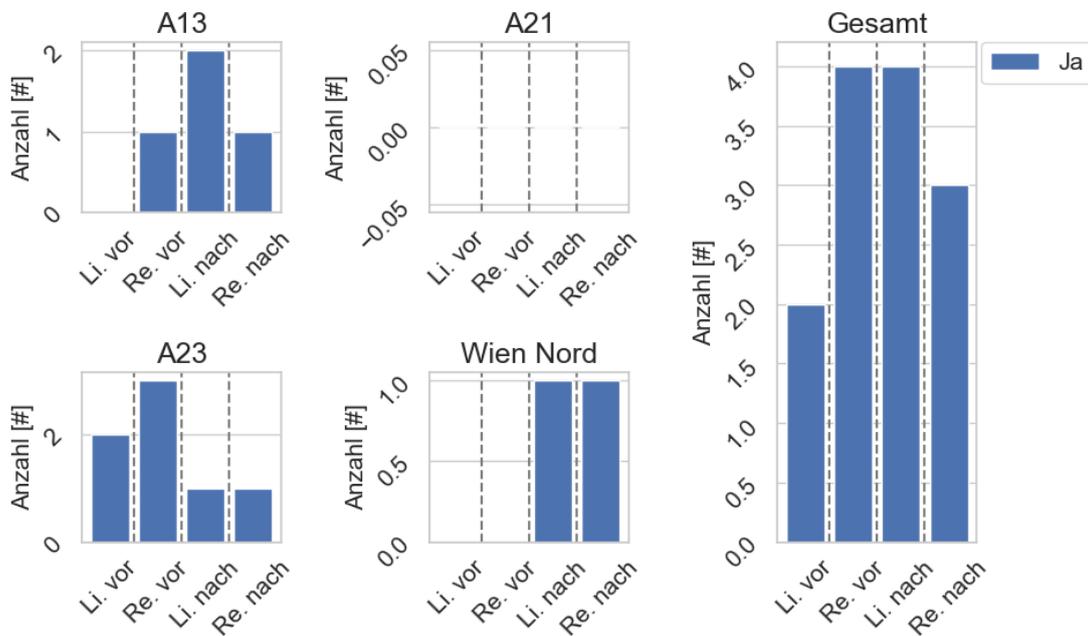
Betrachtet man das Vorhandensein von Mulden, so zeigt sich, dass diese nur bei einer geringen Anzahl von Anschlussbereichen, hauptsächlich bei der A23 und beim Straßenzug Wien Nord auftreten. Interessant ist, dass bei der A23 die Mulden tendenziell eher vor der FÜK

und im Straßenzug Wien Nord tendenziell eher nach der FÜK auftreten.

Abbildung 20: Vorhandensein von Mulden

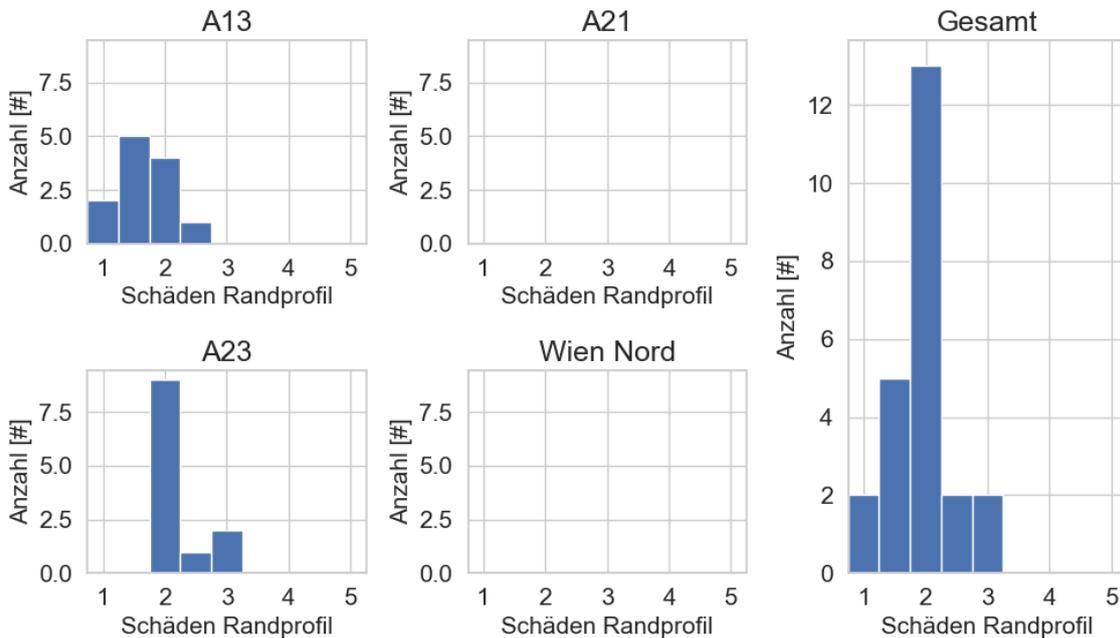
Bei den Schädigungen der Randprofile, siehe Abbildung 21, wurden nur wenige Konstruktionen mit Zustandsnote 3 bewertet. Der Großteil der Randprofile wurde als in gutem Zustand mit Zustandsnoten 1-2 bewertet. Tendenziell zeigten sich auf der A23 mehr Schäden als bei der A13.

Abbildung 21: Gleitfingerfugen - Bewertete Schäden der Randprofile

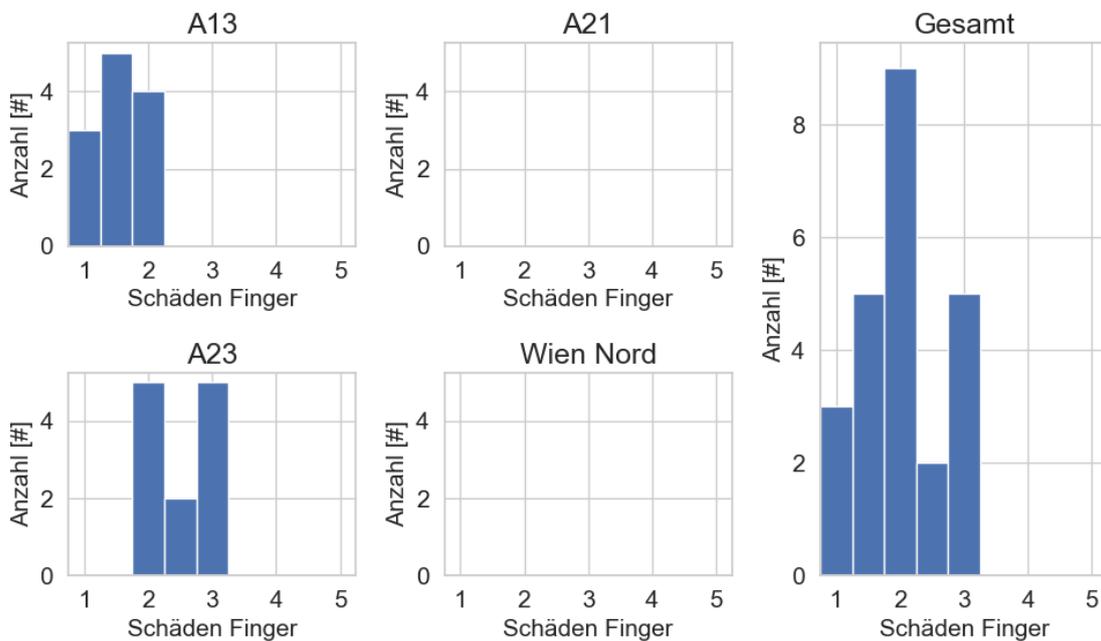
Ein vergleichbares Bild wie bei den Randprofilen zeigt sich, wenn man die Schäden an den Fingerplatten betrachtet, siehe Abbildung 22. Auch hier gibt es keine Zustandsnoten größer als 3 und die Tendenz zeigt auf der A23 einen etwas schlechteren Zustand als bei der A13.

Abbildung 22: Gleitfingerfugen - Bewertete Schäden der Fingerplatten

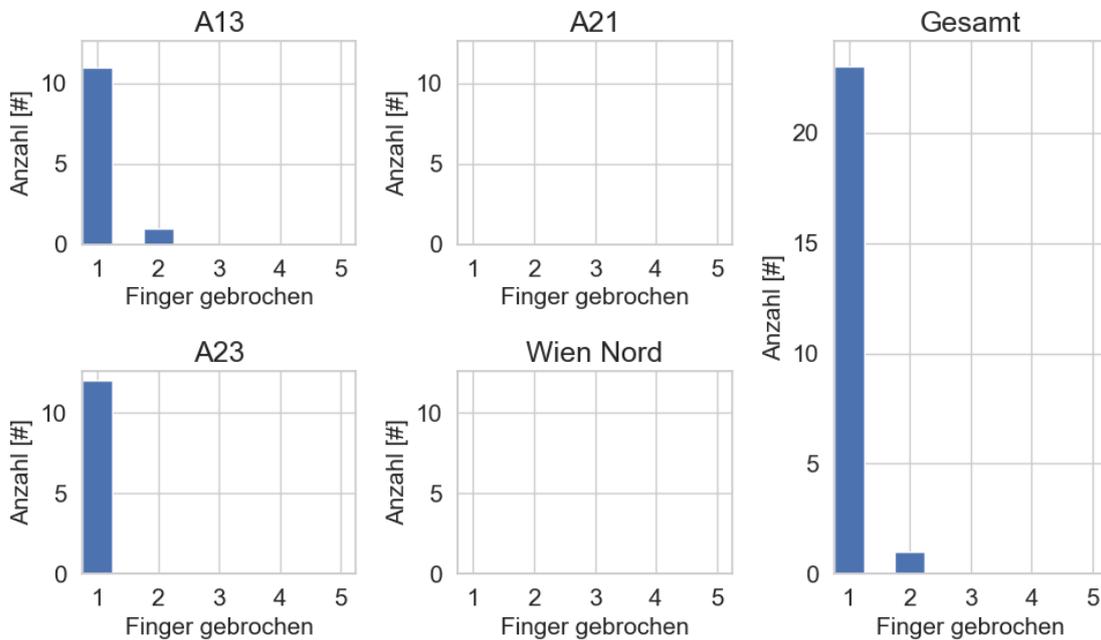
Gebrochene Finger konnten, wie in Abbildung 23 ersichtlich ist, keine festgestellt werden. Dieser Schadenstyp wird in der weiteren Auswertung nicht mehr berücksichtigt.

Abbildung 23: Gleitfingerfugen - Bewertete Schäden von gebrochenen Fingern

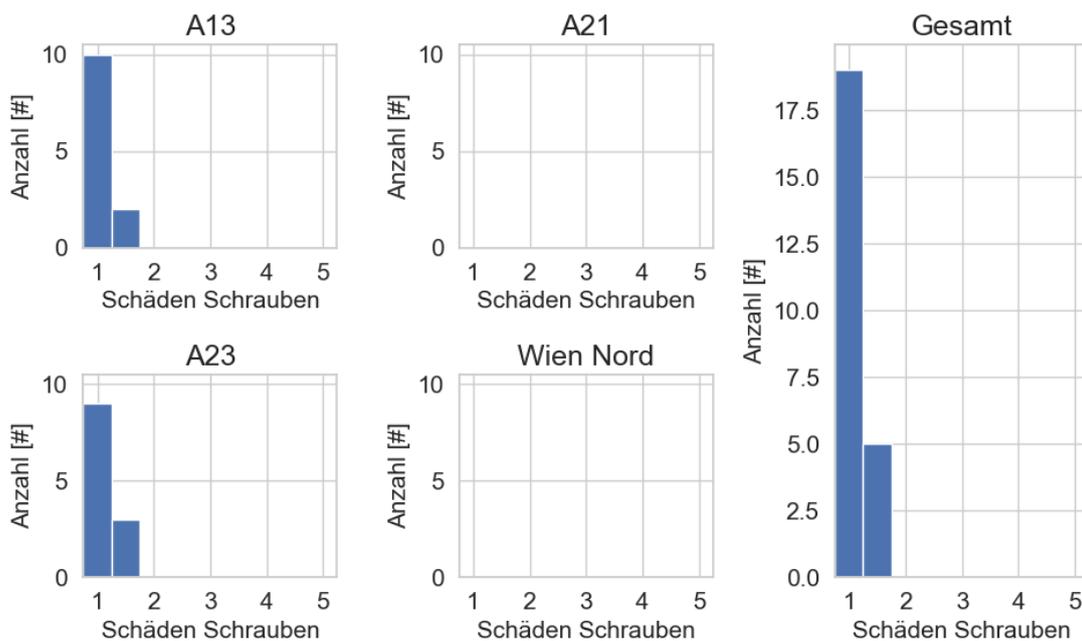
Auch bei den Schäden an Schrauben, konnten nur geringe Schäden festgestellt werden, siehe Abbildung 24. Es wurden keine fehlenden Schrauben (Zustandsnote 5) festgestellt. Weitere Schädigungen sind aus den Oberflächenbildern nur schwer feststellbar.

Abbildung 24: Gleitfingerfugen - Bewertete Schäden an Schrauben der Fingerplatten (Zustandsnote 5: Schraube fehlt)

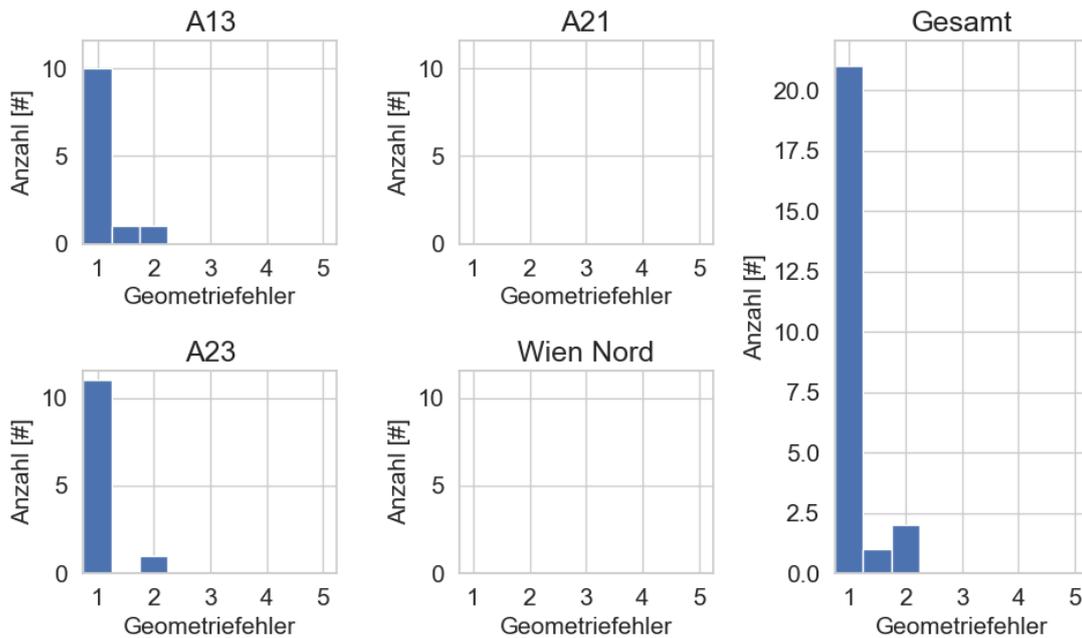
Auch bei der Bewertung der Geometrie, siehe Abbildung 25, wurden nur geringe Schäden bewertet. Der Großteil der Gleitfingerfugen zeigte hier einen gleichmäßigen Abstand der beiden Konstruktionsseiten zueinander.

Abbildung 25: Gleitfingerfugen – Geometriefehler

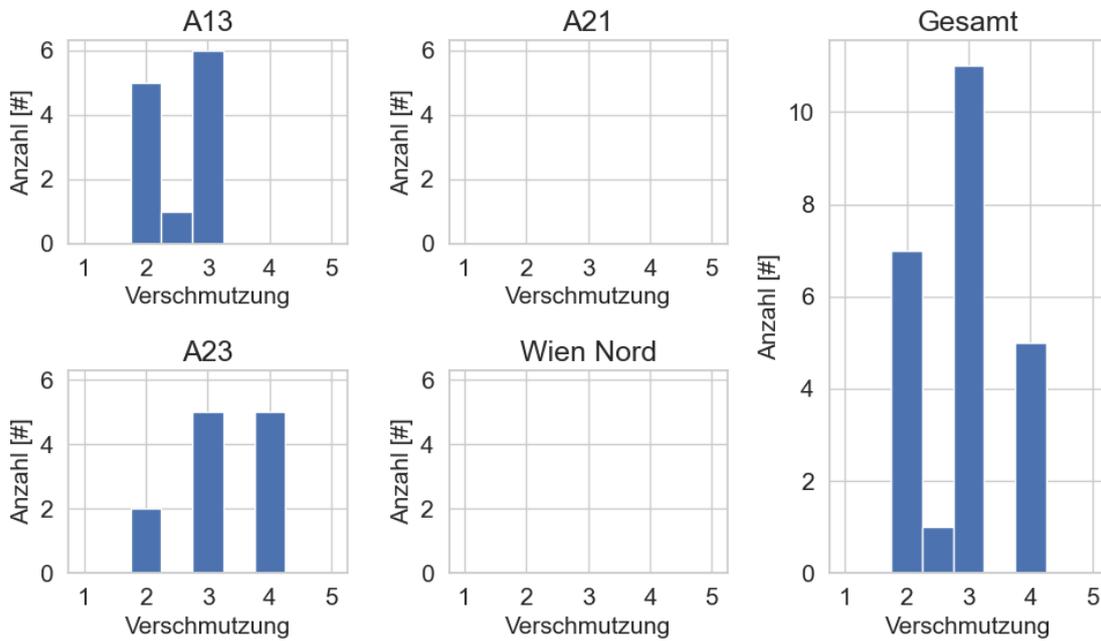
Betrachtet man die Verschmutzung der Gleitfingerfugen, siehe Abbildung 26, so zeigen sich viele Konstruktionen mittelmäßig bis stark verschmutzt (Zustandsnote 3 bis 4).

Abbildung 26: Gleitfingerfugen – Verschmutzung

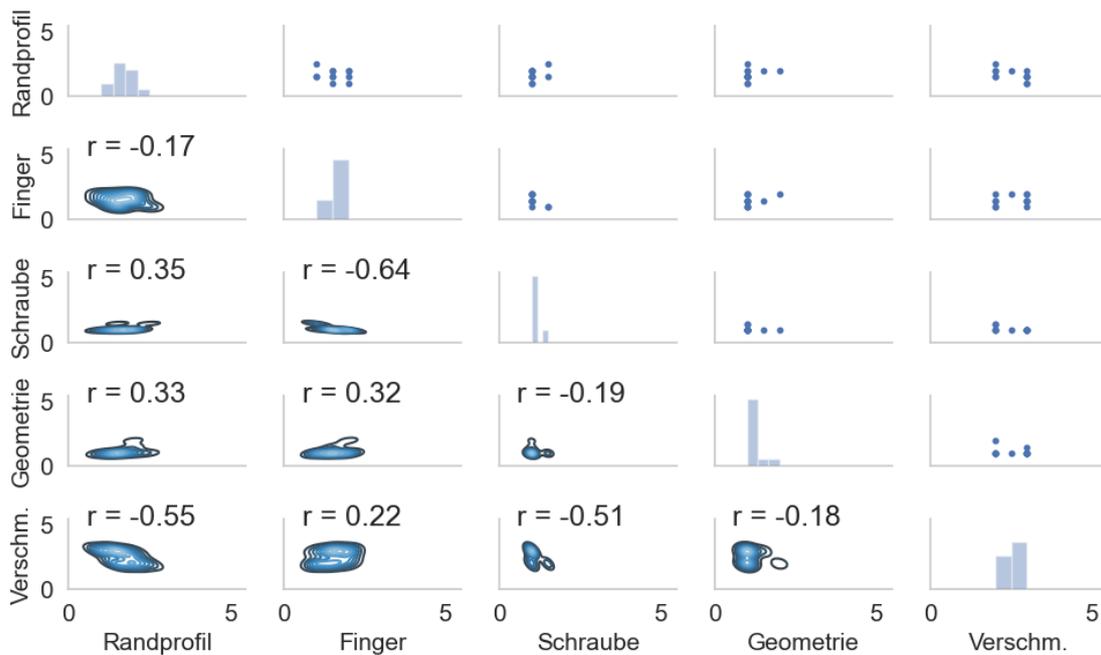
Betrachtet man die Korrelationen zwischen den einzelnen Schäden (mit Ausnahme von gebrochenen Fingern), so zeigen sich für die A13, siehe Abbildung 27, keine auffälligen Korrelationen zwischen den Schäden.

Abbildung 27: Gleitfingergugen A13 - Korrelationen zwischen den bewerteten Schäden. Randprofil - Beschädigung Randprofil; Finger - Beschädigung Fingerplatten; Schraube - Beschädigte oder fehlende Schrauben; Geometrie - Geometriefehler; Verschm. - Verschmutzung der Dichtprofile

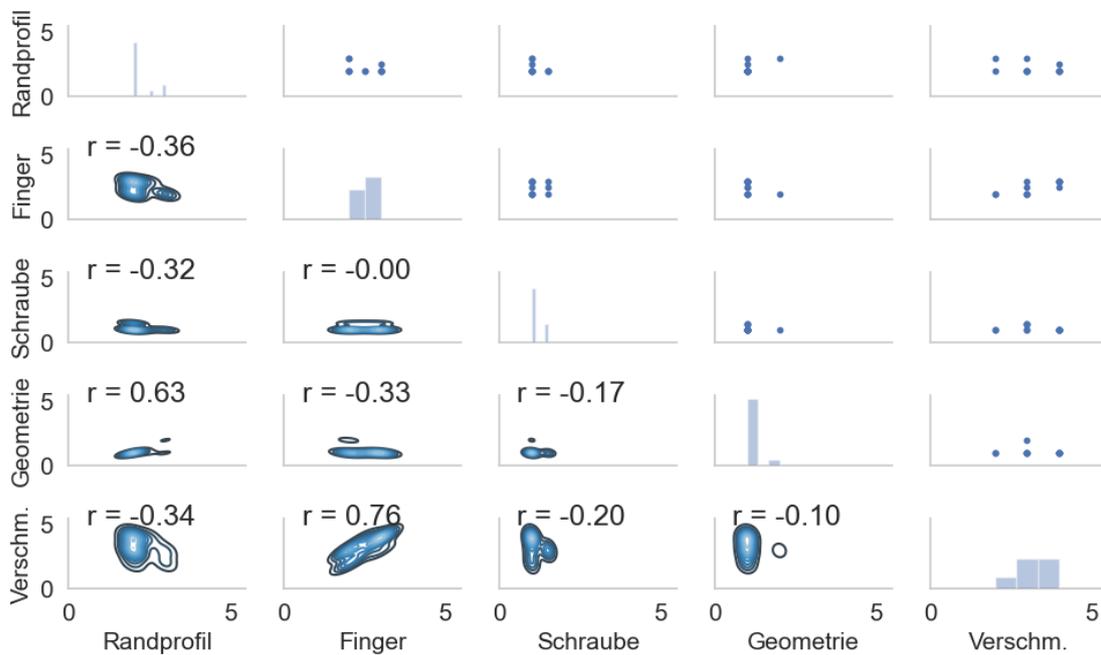
Bei Betrachtung der A23, siehe Abbildung 28 zeigt sich zwischen Beschädigungen von Fingerplatten und der Verschmutzung der Dichtprofile eine Korrelation mit einem Korrelationskoeffizient von $r = 0,76$. Auch bei Betrachtung aller Gleitfingergugen gemeinsam, siehe Abbildung 29, zeigt sich hier noch ein Korrelationskoeffizient von $r = 0,70$. Es ist jedoch zu beachten, dass die anderen Schadenskategorien durchwegs nur mit Zustandsnoten 1-2 bewertet wurden, wodurch sich mögliche Korrelationen hier nicht sicher abbilden lassen.

Abbildung 28: Gleitfingergugen A23 - Korrelationen zwischen den bewerteten Schäden. Randprofil - Beschädigung Randprofil; Finger - Beschädigung Fingerplatten; Schraube - Beschädigte oder fehlende Schrauben; Geometrie - Geometriefehler; Verschm. - Verschmutzung der Dichtprofile

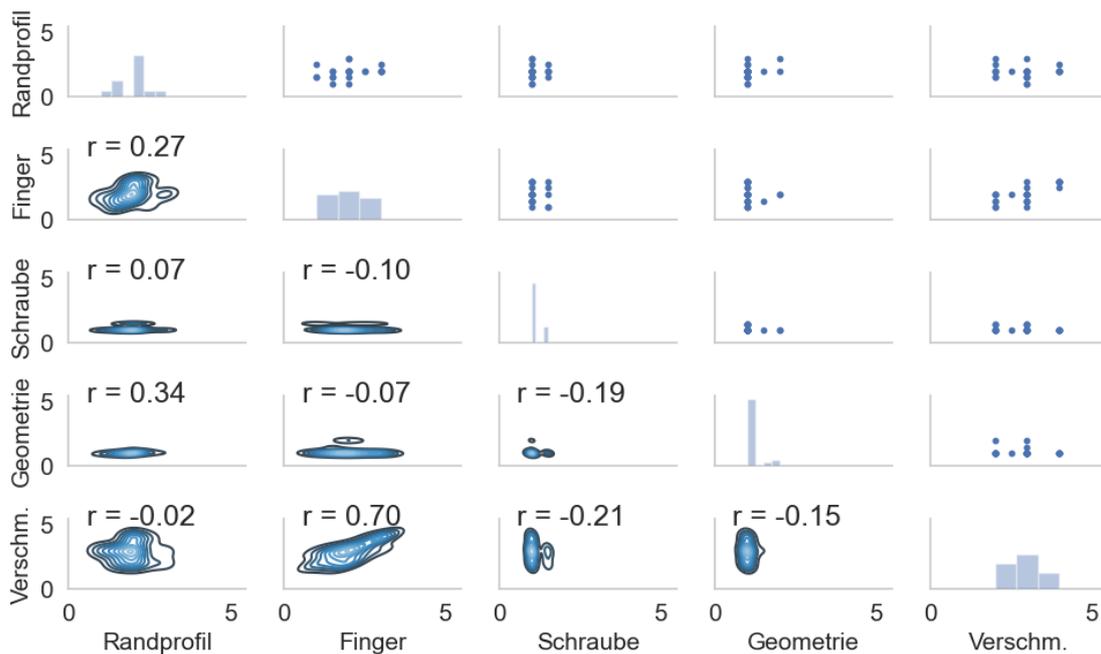
Abbildung 29: Gleitfingernugen Gesamt - Korrelationen zwischen den bewerteten Schäden. Randprofil - Beschädigung Randprofil; Finger - Beschädigung Fingerplatten; Schraube - Beschädigte oder fehlende Schrauben; Geometrie - Geometriefehler; Verschm. - Verschmutzung der Dichtprofile

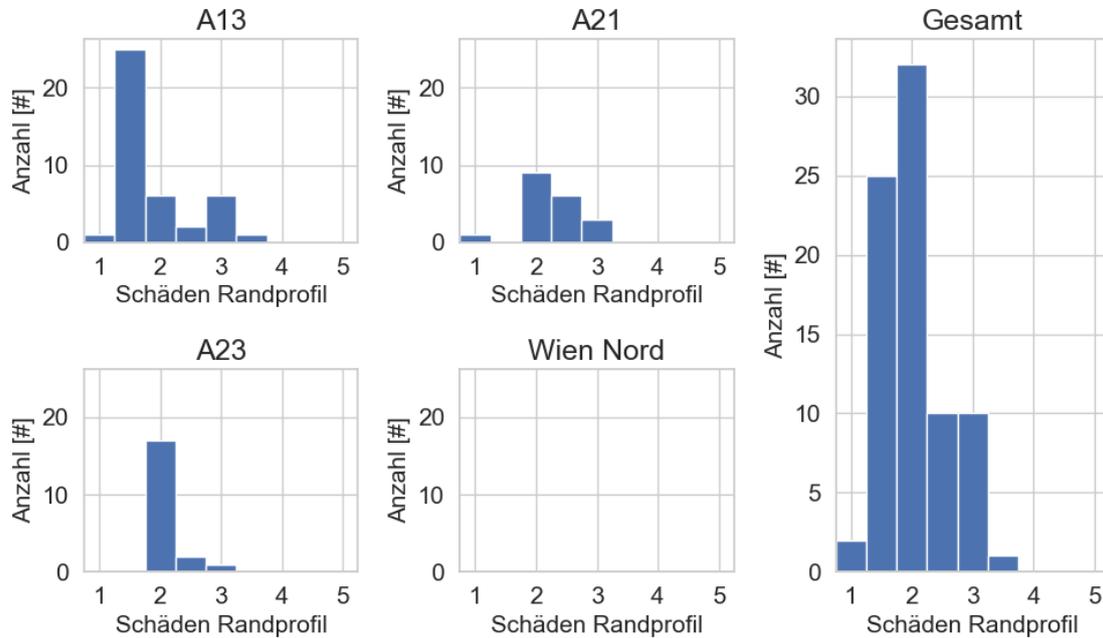
Bei den Schädigungen der Randprofile, siehe Abbildung 30, zeigt sich eine breite Streuung in der Bewertung. Der Großteil der Randprofile weist einen guten Zustand auf und wurde mit den Zustandsnoten 1 - 2 bewertet. Es gibt jedoch auch eine Anzahl an Konstruktionen, bei denen

die Randprofile mit Zustandsnoten von 3 oder höher bewertet wurden Dies ist vor allem auf Schneeflugschäden zurückzuführen.

Abbildung 30: Kragfingerfugen - Bewertete Schäden der Randprofile

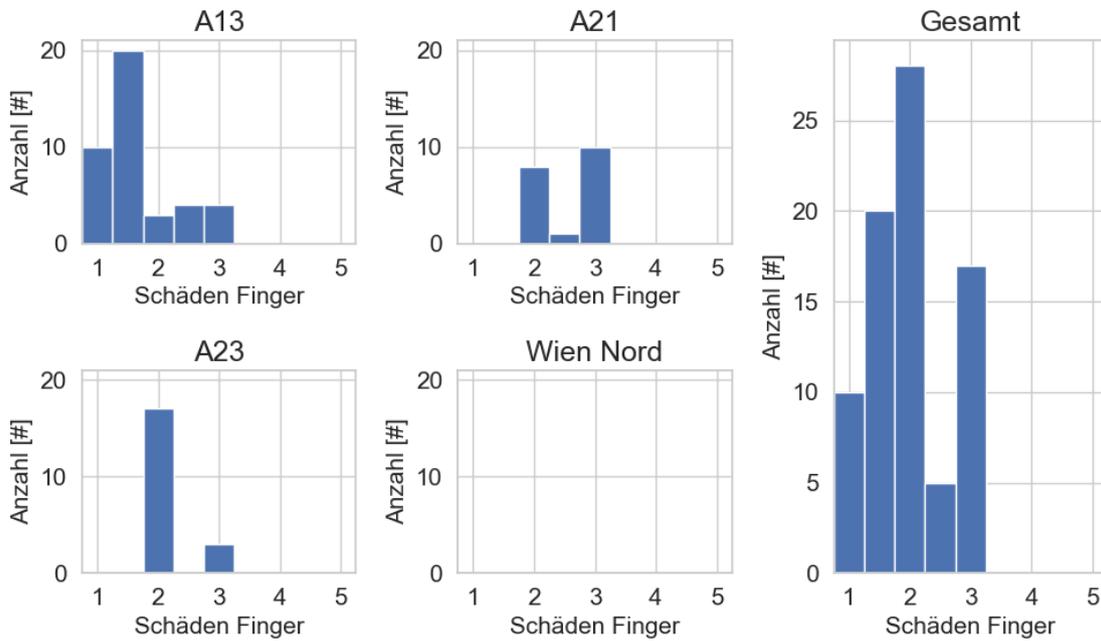
Ein vergleichbares Bild wie bei den Randprofilen zeigt sich, wenn man die Schäden an den Fingerplatten betrachtet, siehe Abbildung 31. Der Großteil der Konstruktionen wurde mit den Zustandsnoten 1 - 2 bewertet, es gibt jedoch auch 17 Konstruktionen, welche die Zustandsnote 3 erhalten haben.

Abbildung 31: Kragfingerfugen - Bewertete Schäden der Fingerplatten
