Anschlussbereiche von Fahrbahnübergangskonstruktionen – Bestandsanalyse und Verbesserungspotential ANFÜK

Ein Projekt finanziert im Rahmen der
Verkehrsinfrastrukturforschung 2017
(VIF 2017)

Dezember 2020

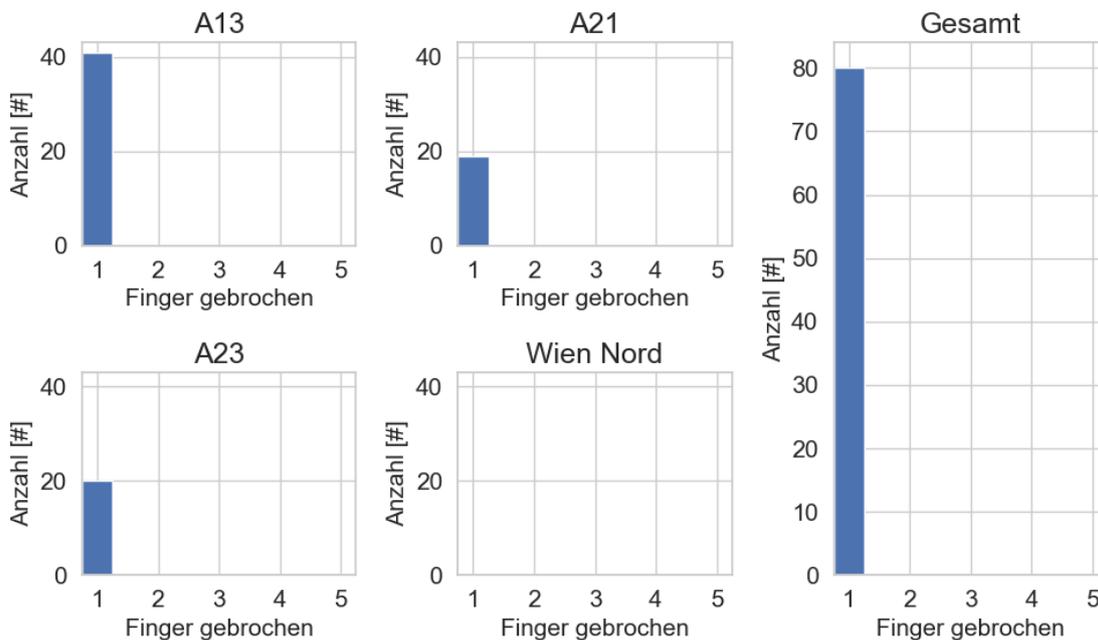
Gebrochene Finger konnten, wie in Abbildung 32 ersichtlich ist, auch bei Kragfingerkonstruktionen nicht festgestellt werden. Dieser Schadenstyp wird in der weiteren Auswertung nicht mehr berücksichtigt.

Abbildung 32: Kragfingerfugen - Bewertete Schäden von gebrochenen Fingern

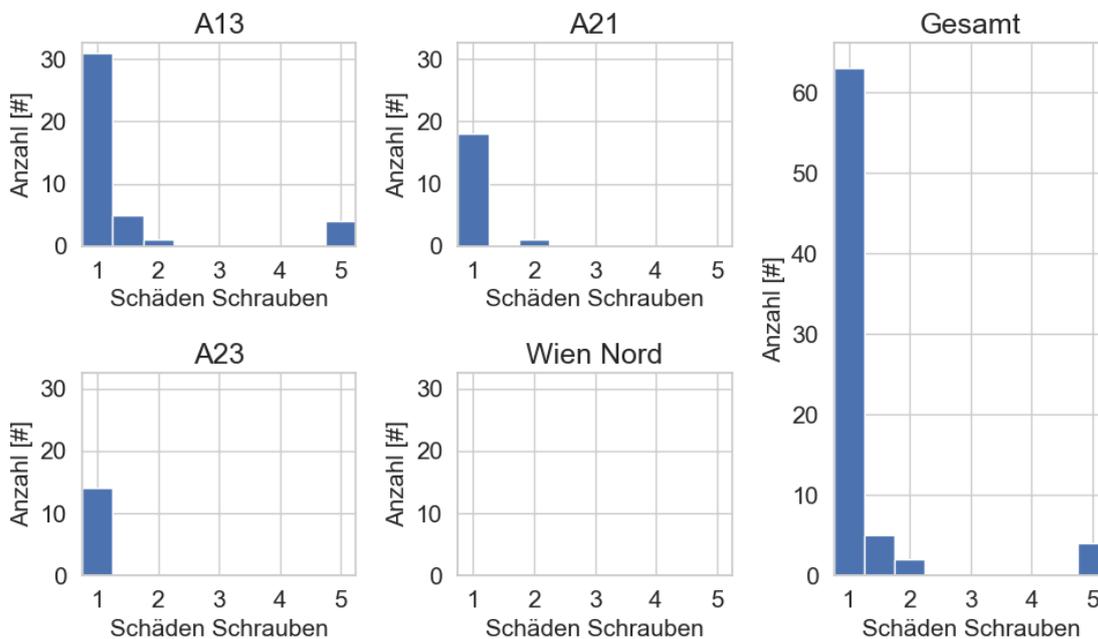
Bei den Schrauben, konnten Großteils nur geringe Schäden festgestellt werden, siehe Abbildung 33, soweit es aus den Oberflächenbildern ersichtlich war. Lediglich auf der A13 wurden an vier Konstruktionen fehlende Schrauben (Zustandsnote 5) festgestellt .

Abbildung 33: Kragfingerfugen - Bewertete Schäden an Schrauben der Fingerplatten (Zustandsnote 5: Schraube fehlt)

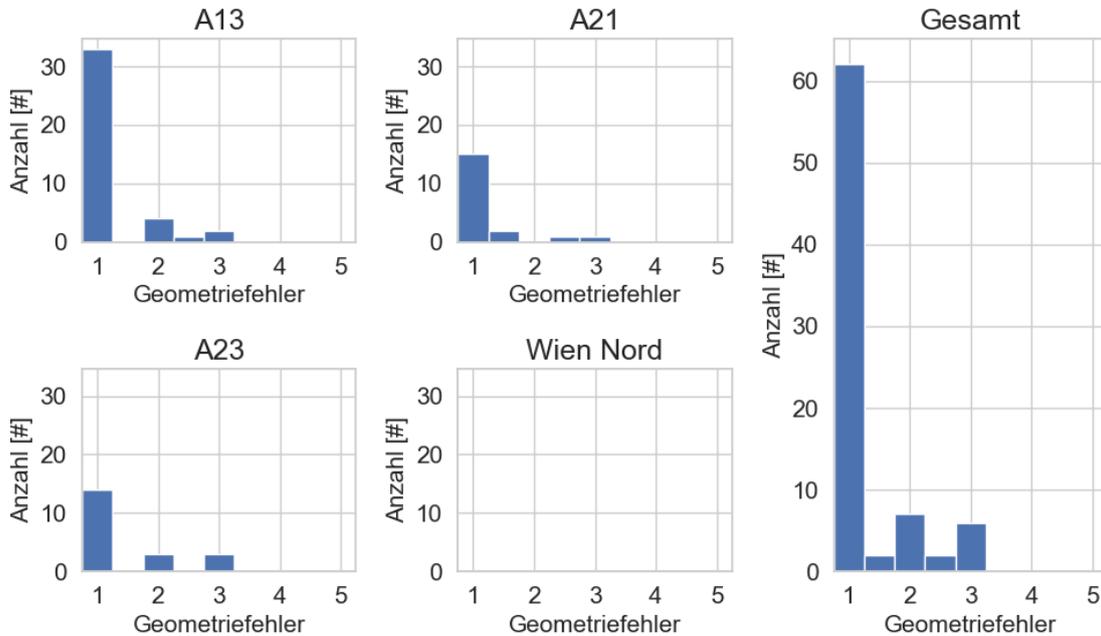
Auch bei der Bewertung der Geometrie, siehe Abbildung 34, zeigte der Großteil der Kragfingerfugen einen gleichmäßigen Abstand der beiden Konstruktionsseiten zueinander. Es gab jedoch Konstruktionen mit leichten Abweichungen, welche in Zustandsnoten mit Bewertungen bis maximal 3 resultierten.

Abbildung 34: Kragfingerfugen – Geometriefehler

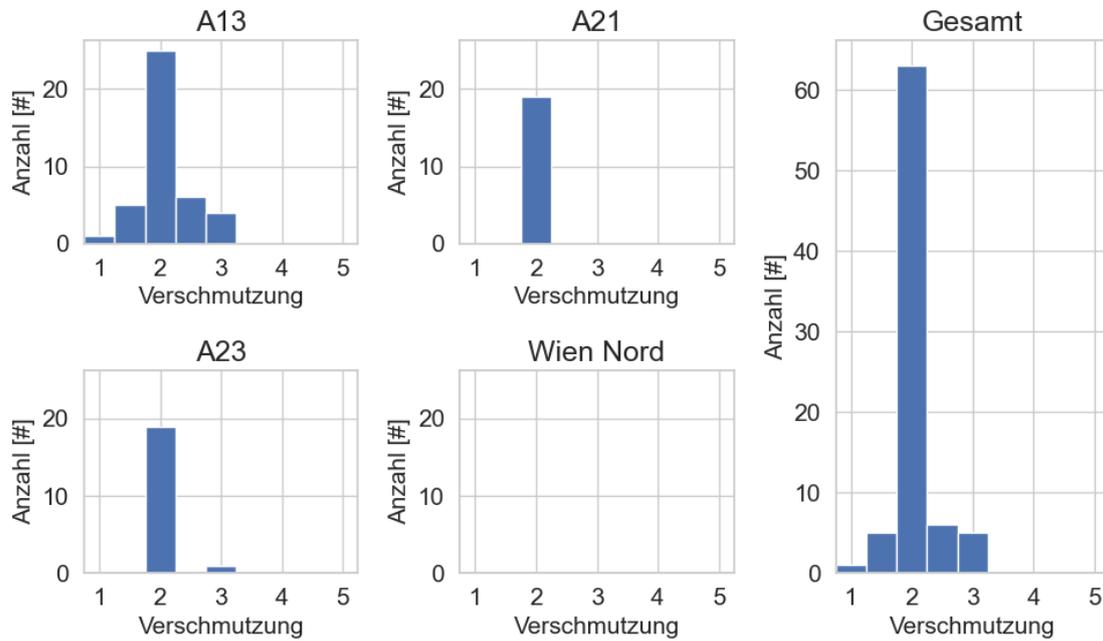
Betrachtet man die Verschmutzung der Gleitfingerfugen, siehe Abbildung 35, so zeigen sich viele Konstruktionen leicht bis mittelmäßig verschmutzt (Zustandsnoten zwischen 2 und 3).

Abbildung 35: Kragfingerfugen – Verschmutzung

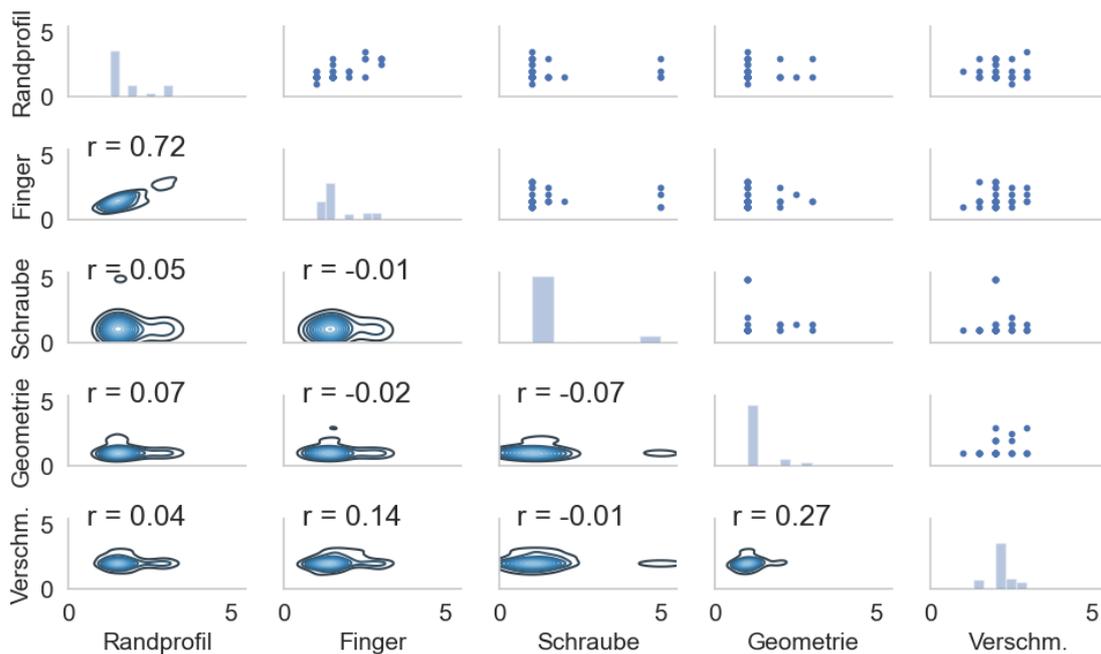
Bei der Beurteilung von Korrelationen zwischen den einzelnen Schäden (mit Ausnahme von gebrochenen Fingern), zeigt sich für die A13, siehe Abbildung 36, nur zwischen Schäden am Randprofil und Schäden an den Fingerplatten eine aussagekräftige Korrelation (Korrelationskoeffizient $r = 0,72$).

Abbildung 36: Kragfingergugen A13 - Korrelationen zwischen den bewerteten Schäden. Randprofil - Beschädigung Randprofil; Finger - Beschädigung Fingerplatten; Schraube - Beschädigte oder fehlende Schrauben; Geometrie - Geometriefehler; Verschm. - Verschmutzung der Dichtprofile

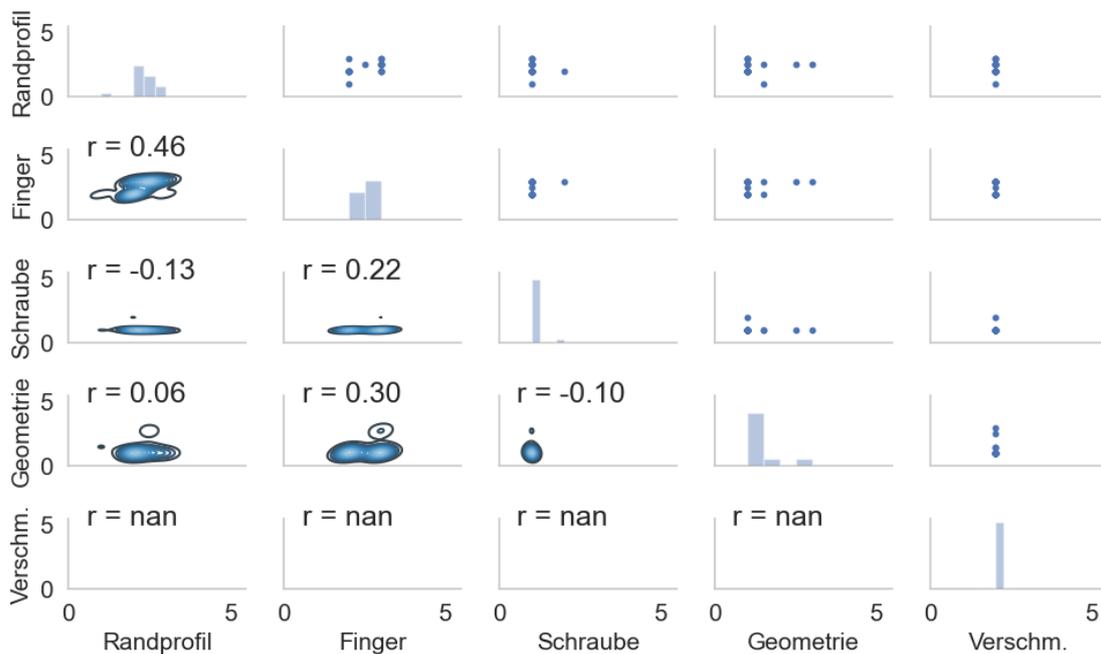
Bei Korrelationen zwischen den betrachteten Schäden der FÜK auf der A21 so zeigt sich auch hier zwischen der Beschädigung der Fingerplatten und der Randprofile keine statistisch relevante Korrelation. Es ist zu beachten, dass für den Verschmutzungsgrad hier keine Korrelationskoeffizienten berechnet werden konnten, da dieser für alle Konstruktionen mit einer einheitlichen Zustandsnote bewertet wurde.

Abbildung 37: Kragfingerfugen A21 - Korrelationen zwischen den bewerteten Schäden. Randprofil - Beschädigung Randprofil; Finger - Beschädigung Fingerplatten; Schraube - Beschädigte oder fehlende Schrauben; Geometrie - Geometriefehler; Verschm. - Verschmutzung der Dichtprofile

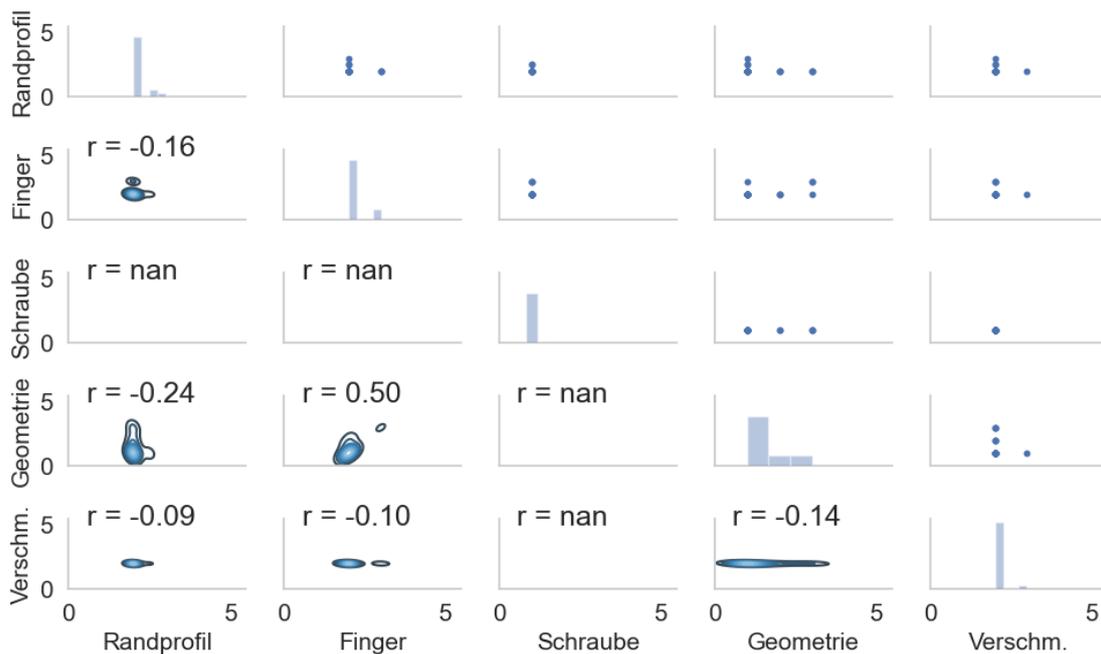
Auch bei Betrachtung der FÜK auf der A23, siehe Abbildung 38, zeigen sich keine statistisch relevanten Korrelationen zwischen den Schäden. Es ist zu beachten, dass für Schraubenschäden hier keine Korrelationskoeffizienten berechnet werden konnten, da diese für alle Konstruktionen mit einer einheitlichen Zustandsnote bewertet wurden.

Abbildung 38: Kragfingerfugen A23 - Korrelationen zwischen den bewerteten Schäden. Randprofil - Beschädigung Randprofil; Finger - Beschädigung Fingerplatten; Schraube - Beschädigte oder fehlende Schrauben; Geometrie - Geometriefehler; Verschm. - Verschmutzung der Dichtprofile

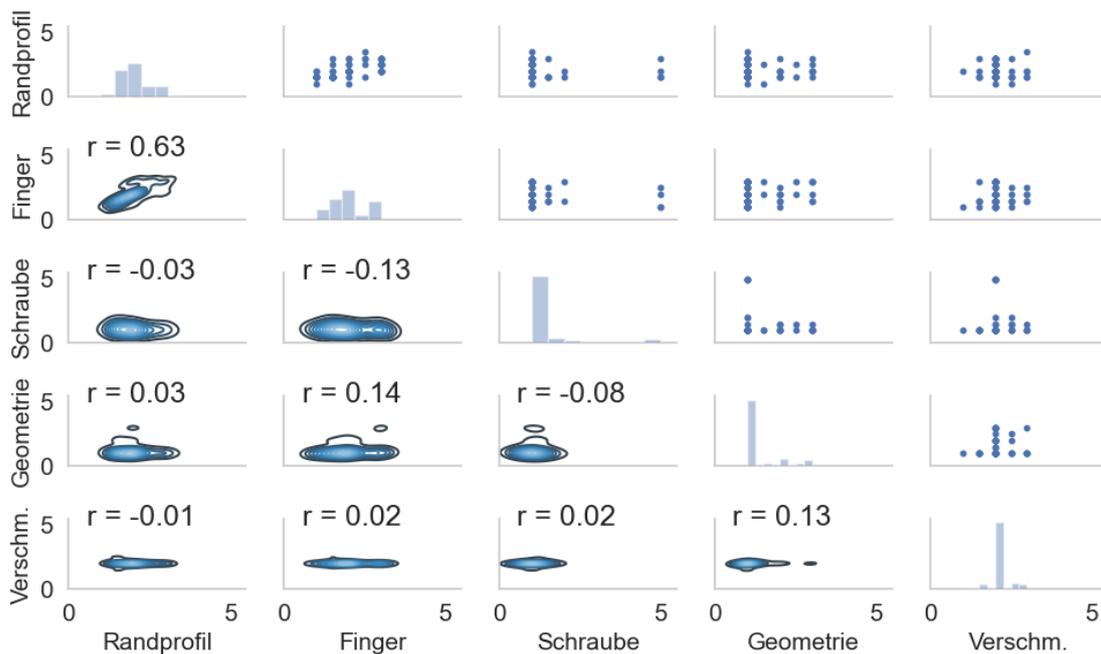
Bei gemeinsamer Betrachtung der Korrelationen der bewerteten Schäden an Kragfingerfugen aller Straßenzüge, siehe Abbildung 39, kann auch eine Gesamtkorrelation ($r = 0,63$) zwischen Schäden an Fingerplatten und dem Randprofil festgestellt werden. Die restlichen Schäden zeigen keine auffälligen Zusammenhänge.

Abbildung 39: Kragfingerfugen Gesamt - Korrelationen zwischen den bewerteten Schäden. Randprofil - Beschädigung Randprofil; Finger - Beschädigung Fingerplatten; Schraube - Beschädigte oder fehlende Schrauben; Geometrie - Geometriefehler; Verschm. - Verschmutzung der Dichtprofile

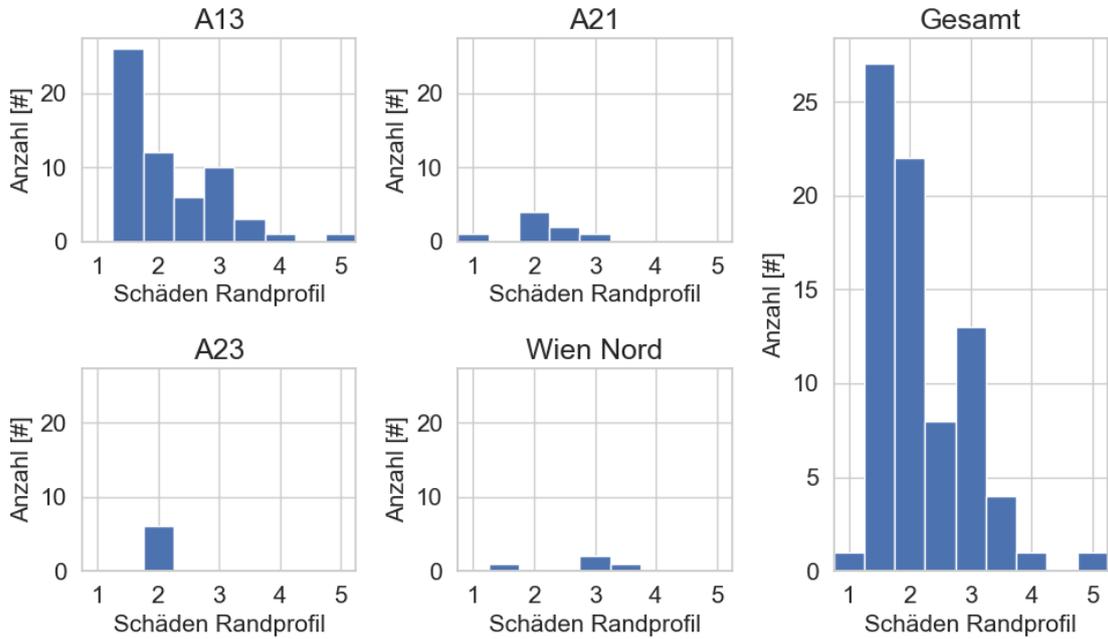
Abbildung 40: Profilkonstruktionen - Bewertete Schäden der Randprofile

Die Zustandsbewertung der Randprofile zeigt eine breite Verteilung der Zustandsnoten über alle Profilkonstruktionen, siehe Abbildung 40. Während der Hauptteil der Konstruktionen mit Zustandsnoten zwischen 1 und 2 gut bewertet wurde gibt es eine merkbare Anzahl von Konstruktionen welche eine Zustandsnote ≥ 3 erhalten haben. Eine Konstruktion erhielt hier auch die Zustandsnote 5 aufgrund massiver Verformungen am Randprofil.

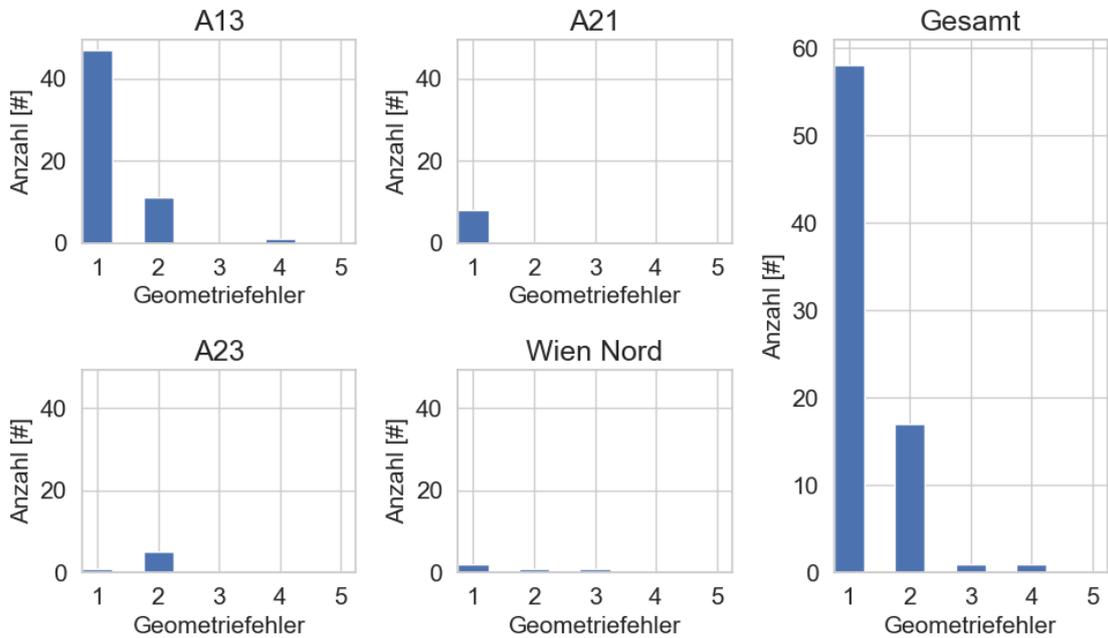
Abbildung 41: Profilkonstruktionen – Geometriefehler

Bei Betrachtung der Geometriefehler, siehe Abbildung 41, zeigt sich, dass der Großteil der Konstruktionen hier keine Probleme aufweist. Nur einzelne Konstruktionen wurden hier mit den Zustandsnoten 3 und 4 bewertet.

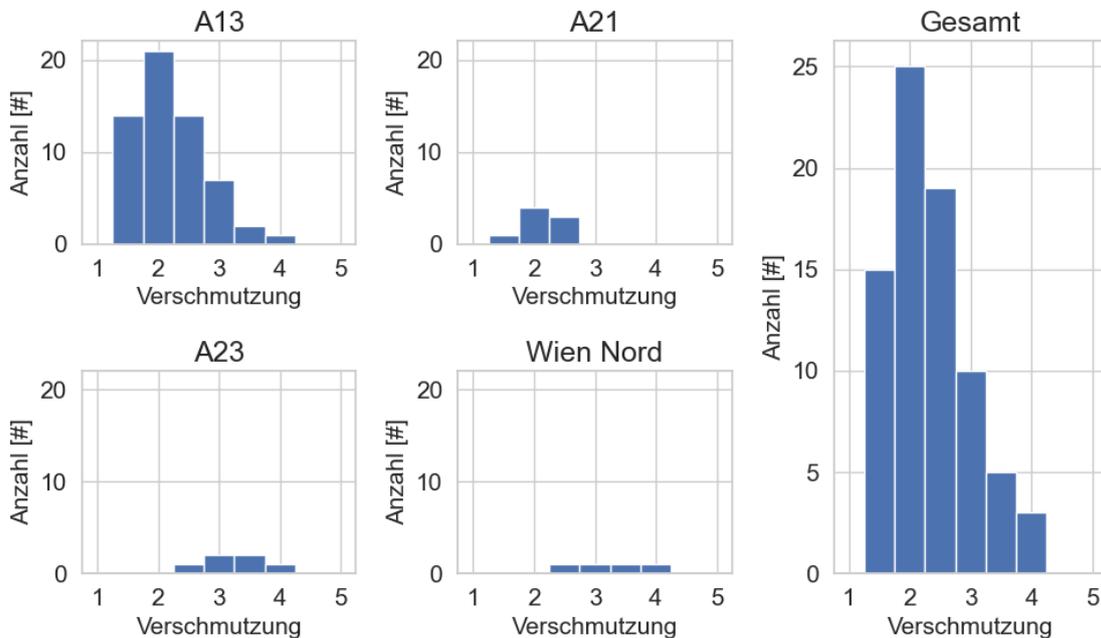
Abbildung 42: Profilkonstruktionen – Verschmutzung

Die Profilkonstruktionen zeigten sich Großteils mäßig verschmutzt und wurden häufig mit der Zustandsnote 2 bewertet. Die Histogramme der Zustandsbewertung hierzu finden sich in Abbildung 42. Einzelne Konstruktionen wurden jedoch auch als stark verschmutzt, mit einer Zustandsnote von 4 bewertet.

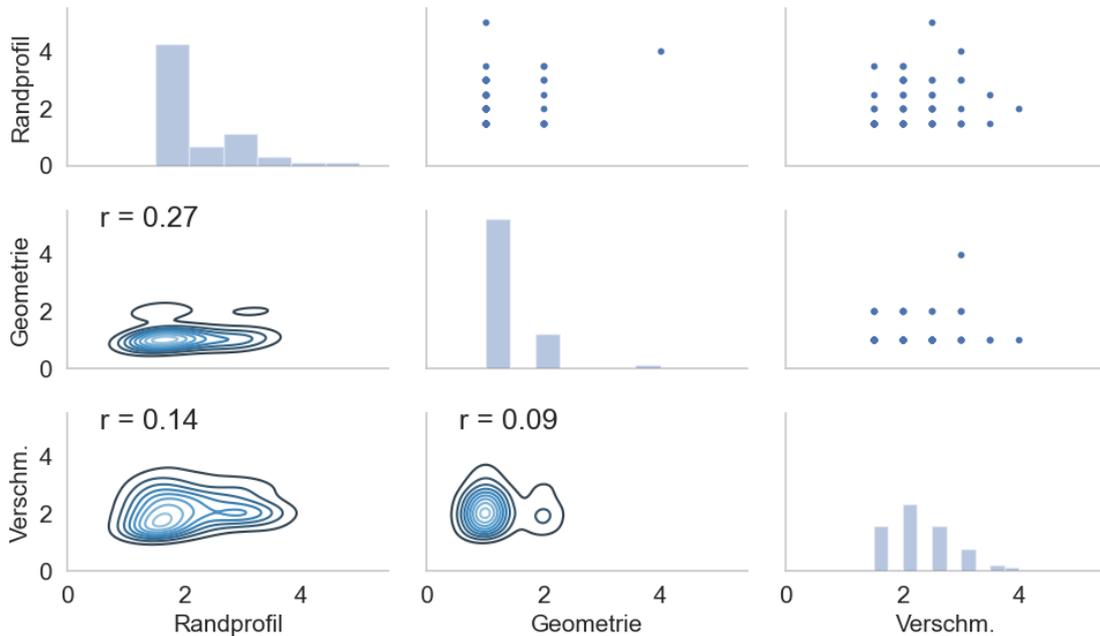
Abbildung 43: Profilkonstruktionen A13 - Korrelationen zwischen den bewerteten Schäden. Randprofil - Beschädigung Randprofil; Geometrie – Geometriefehler; Verschm. - Verschmutzung der Dichtprofile

Betrachtet man die Korrelationen zwischen den einzelnen Schäden, für die einzelnen Straßenzüge in den Abbildungen 43 bis 46, sowie für alle bewerteten Profilkonstruktionen Gesamt in Abbildung 47, so zeigen sich keine statistisch auffälligen Korrelationen. Zwischen den Schadenskategorien Verschmutzung der Dichtprofile und Geometriefehler zeigt sich zwar beim Straßenzug A23 (Abbildung 45) mit einem Korrelationsfaktor von $r = -0,70$ und beim Straßenzug Wien Nord (Abbildung 46) mit einem Korrelationsfaktor von $r = 0,67$ eine theoretisch hohe lineare Korrelation, welche aber aufgrund der geringen Stichprobengröße (6 bzw. 4 Konstruktionen) nicht aussagekräftig ist. Dies zeigt sich auch in den unterschiedlichen Vorzeichen der beiden Korrelationsfaktoren.

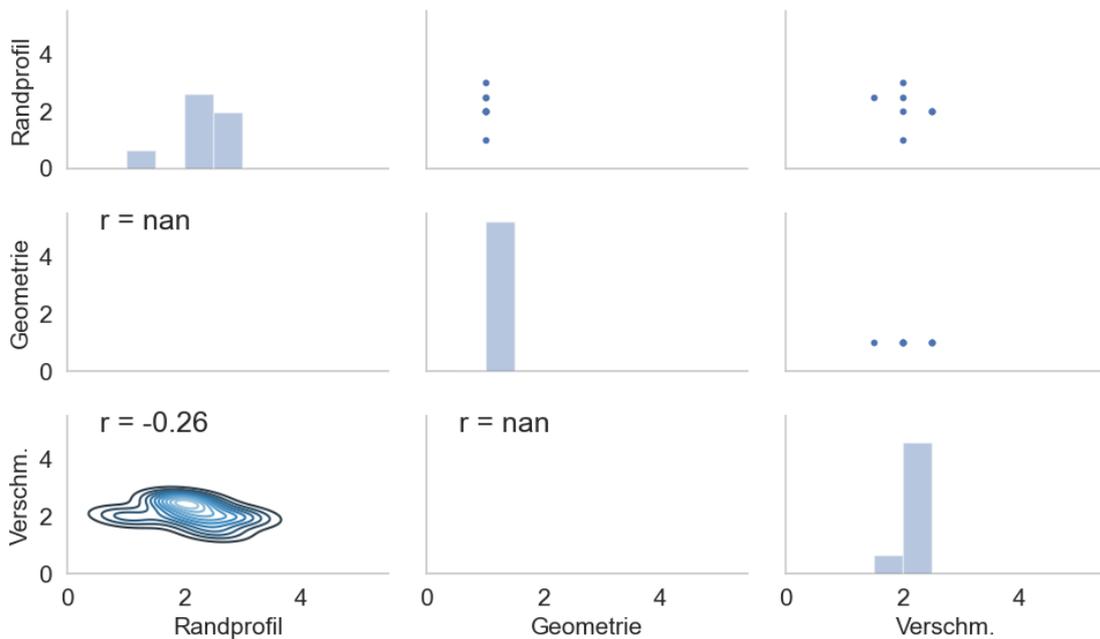
Abbildung 44: Profilkonstruktionen A21 - Korrelationen zwischen den bewerteten Schäden. Randprofil - Beschädigung Randprofil; Geometrie – Geometriefehler; Verschm. - Verschmutzung der Dichtprofile

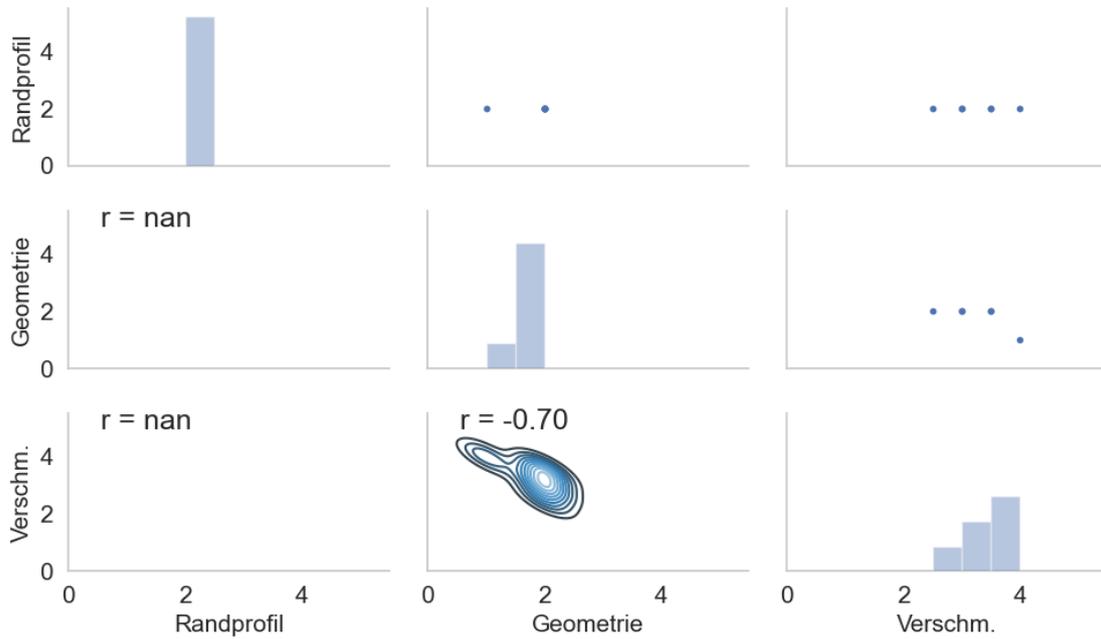
Abbildung 45: Profilkonstruktionen A23 - Korrelationen zwischen den bewerteten Schäden. Randprofil - Beschädigung Randprofil; Geometrie – Geometriefehler; Verschm. - Verschmutzung der Dichtprofile

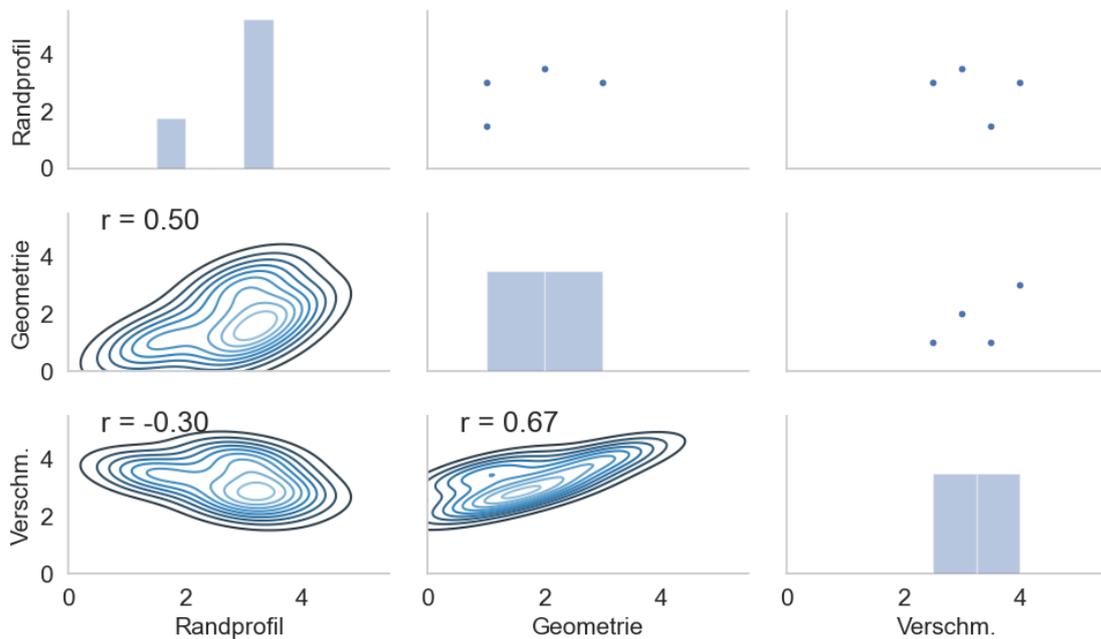
Abbildung 46: Profilkonstruktionen Wien Nord - Korrelationen zwischen den bewerteten Schäden. Randprofil - Beschädigung Randprofil; Geometrie – Geometriefehler; Verschm. - Verschmutzung der Dichtprofile

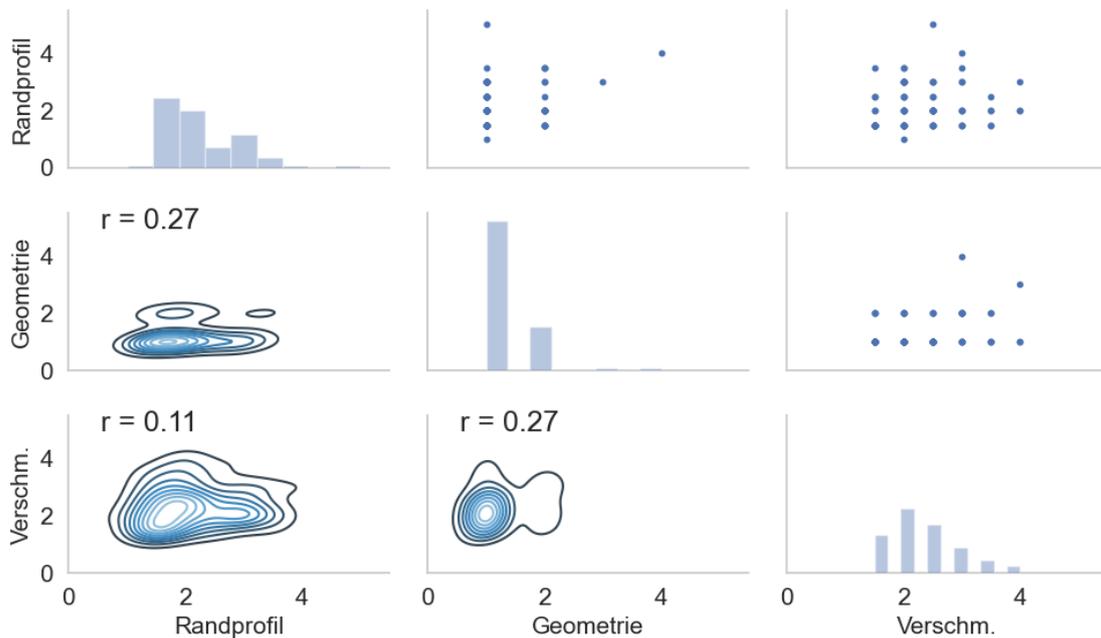
Abbildung 47: Profilkonstruktionen Gesamt - Korrelationen zwischen den bewerteten Schäden. Randprofil - Beschädigung Randprofil; Geometrie – Geometriefehler; Verschm. - Verschmutzung der Dichtprofile

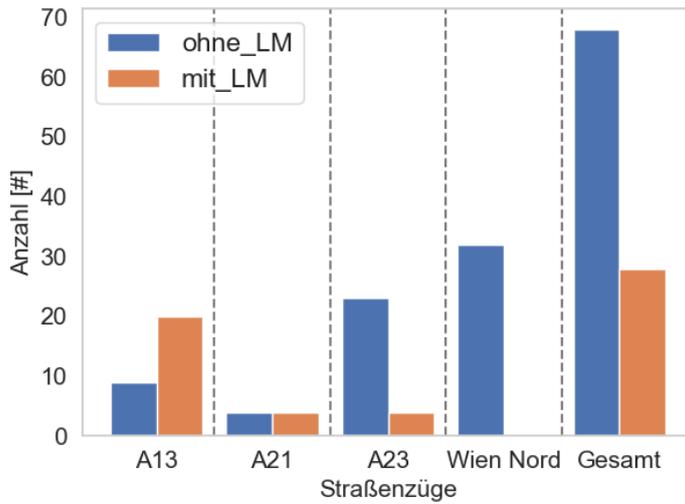
Abbildung 48: Modulare Dehnfugen - Konstruktionen mit und ohne Lärminderung aufgeteilt auf die einzelnen Straßenzüge

Wie aus Tabelle 7 und Abbildung 48 ersichtlich, sind von diesen 96 modularen Dehnfugen insgesamt 28 mit Lärminderungen ausgestattet und 68 modulare Dehnfugen weisen keine Lärminderung auf. Der größte Anteil an lärmgeminderten modularen Dehnfugen befindet sich auf der A13, wo diese mit 20 von 29 Konstruktionen die Mehrheit darstellen.

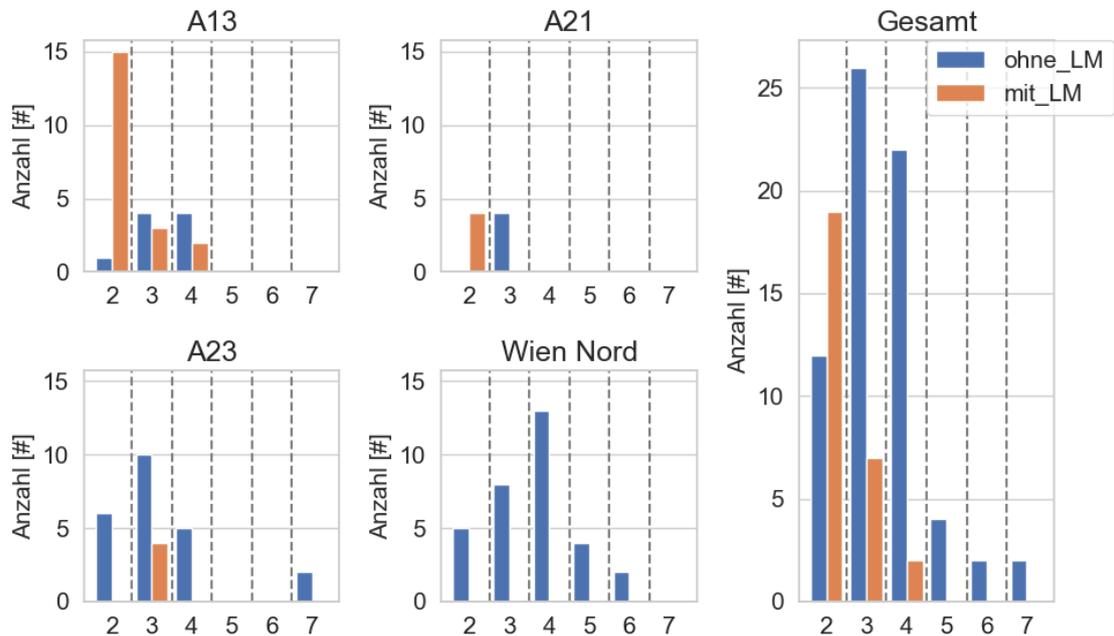
Abbildung 49: Modularer Dehnfugen - Konstruktionen mit und ohne Lärminderung aufgeschlüsselt nach der Anzahl der Dichtprofile

In der folgenden Abbildung 49 ist dargestellt, wie sich die lärmgeminderten Konstruktionen auf die jeweilige Anzahl der Dichtprofile der modularen Dehnfugen verteilen. Es zeigt sich, dass - vor allem auf der A13 - mit großer Mehrheit Konstruktionen mit zwei Dichtprofilen lärmgemindert ausgeführt wurden während bei Konstruktionen mit mehreren Dichtprofilen die Konstruktionen ohne Lärminderung überwiegen. Konstruktionen mit mehr als vier Dichtprofilen sind ausschließlich ohne Lärminderung ausgeführt.

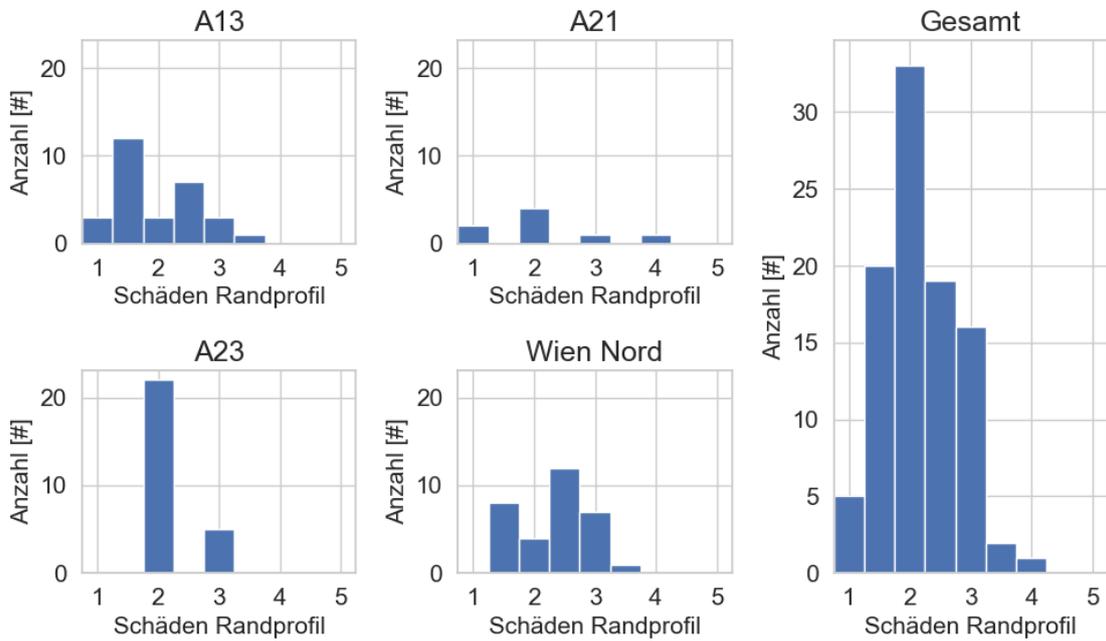
Abbildung 50: Modulare Dehnfugen - Bewertete Schäden der Randprofile

Betrachtet man die bewerteten Schäden der Randprofile in Abbildung 50 so zeigt sich, dass der Großteil der Konstruktionen mit Zustandsnoten zwischen 1,5 und 3 bewertet wurden. Es gibt nur vereinzelte Ausreißer mit sehr schlechten Bewertungen (Zustandsnote 4) bei den Straßenzügen A21 und Wien Nord.

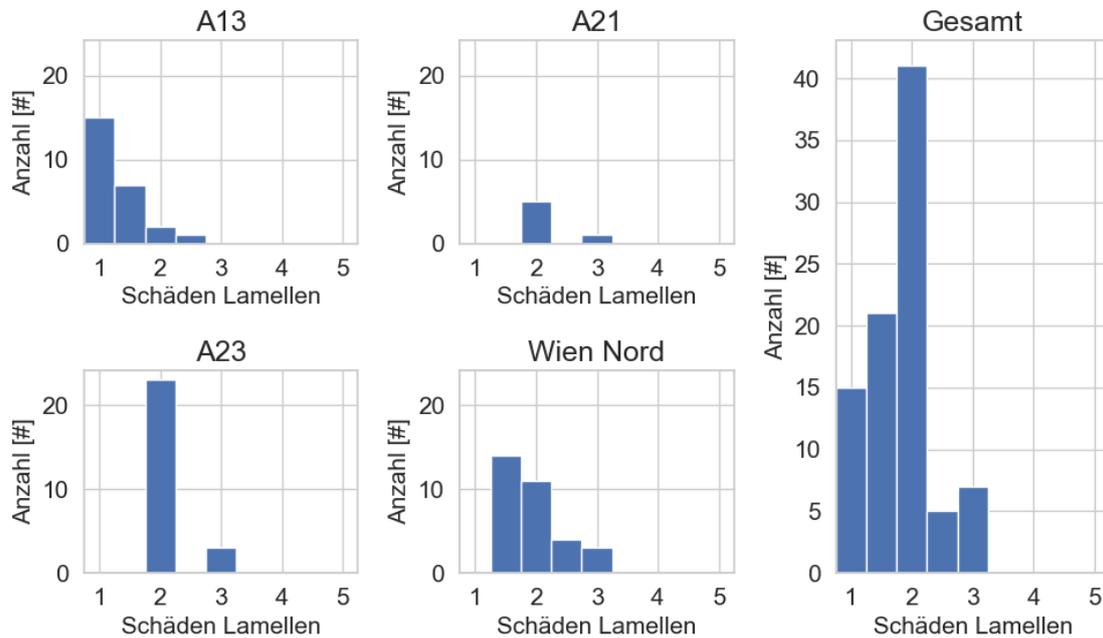
Abbildung 51: Modulare Dehnfugen - Bewertete Schäden der Lamellen

Bei der Bewertung der Schäden der Lamellen von modularen Dehnfugen, welche in Abbildung 51 dargestellt sind, zeigt sich eine Bewertung mit Zustandsnoten zwischen 1 und 3, wobei die Zustandsnote 2 deutlich am Häufigsten vorkommt. Im Vergleich zu den Schäden am Randprofil sind Lamellen tendenziell in etwas besserem Zustand.

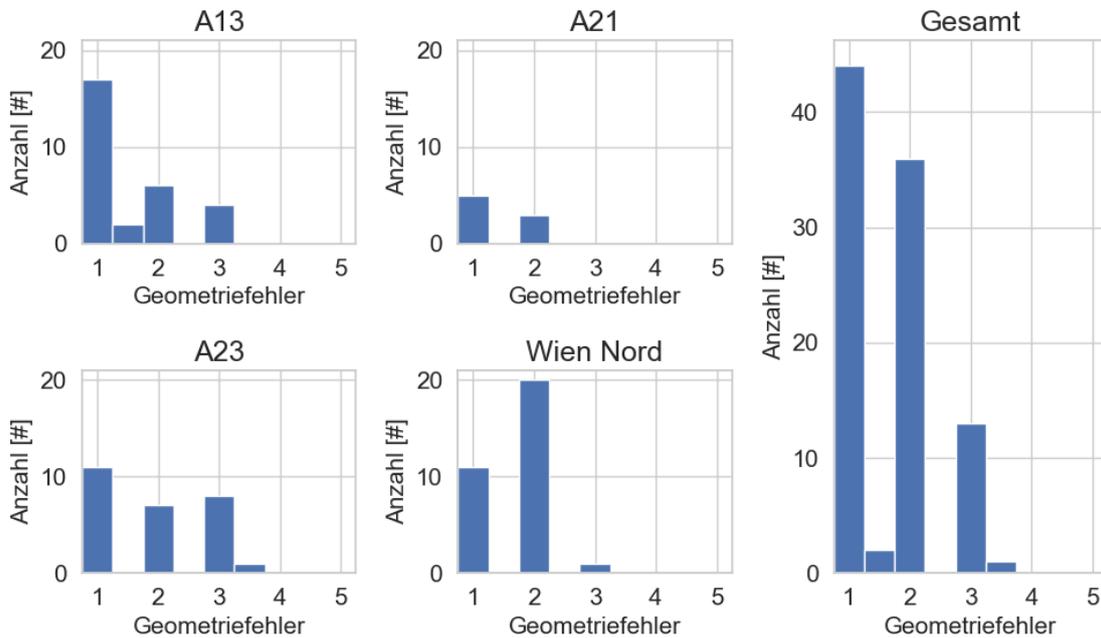
Abbildung 52: Modulare Dehnfugen – Geometriefehler

Betrachtet man die Bewertung der Geometrie der modularen Dehnfugen in Abbildung 52, so zeigten sich einige Konstruktionen mit etwas ungleichmäßigem Abstand zwischen den Lamellen und Randprofilen, welche mit Zustandsnoten von 3 und 3,5 bewertet wurden, es finden sich jedoch keine stark ungleichmäßigen Konstruktionen in den bewerteten Straßenzügen.

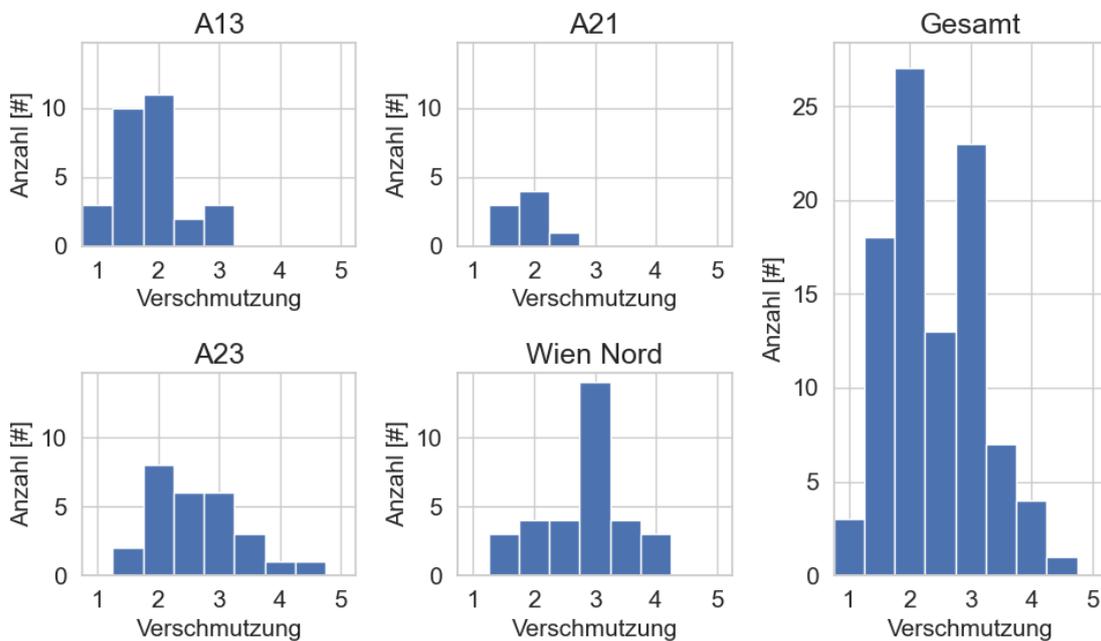
Abbildung 53: Modulare Dehnfugen – Verschmutzung

Bei Betrachtung der Verschmutzung der Konstruktionen in Abbildung 53, zeigt sich eine breite Streuung der Zustandsnoten bis zu stark verschmutzten Konstruktionen mit Zustandsnoten von 4 und 4,5.

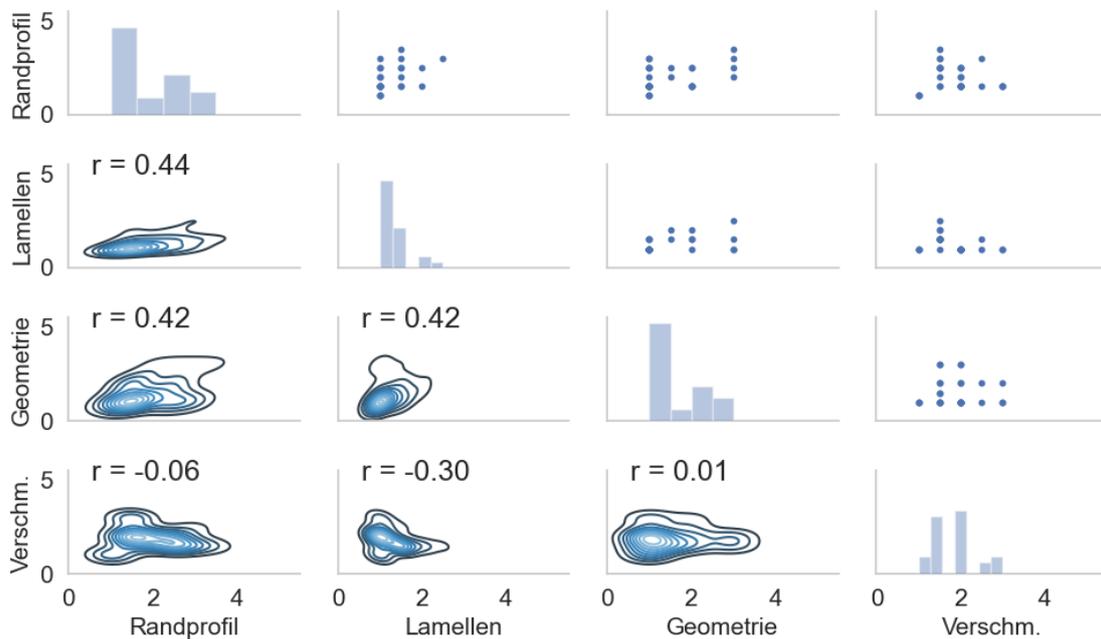
Abbildung 54: Modulare Dehnfugen A13 - Korrelationen zwischen den bewerteten Schäden. Randprofil - Beschädigung Randprofil; Lamellen - Beschädigung Lamellen; Geometrie - Geometriefehler; Verschm. - Verschmutzung der Dichtprofile

Betrachtet man die Korrelation der Schäden untereinander, für die einzelnen Straßenzüge in den Abbildungen 54 bis 57 und für alle bewerteten modularen Dehnfugen Gesamt in Abbildung 58, so zeigt sich eine gewisse Korrelation zwischen Schäden am Randprofil und an den Lamellen mit Korrelationsfaktoren zwischen $r = 0,44$ und $r = 0,88$ für die einzelnen Straßenzüge und $r = 0,56$ für alle betrachteten Konstruktionen gesamt. Die starke Korrelation von $r = 0,88$ stammt vom Straßenzug A21 und ist aufgrund der geringen Stichprobengröße nur bedingt aussagekräftig. Die restlichen Schäden zeigen untereinander keine besonders aussagekräftigen Zusammenhänge in dieser Betrachtung.

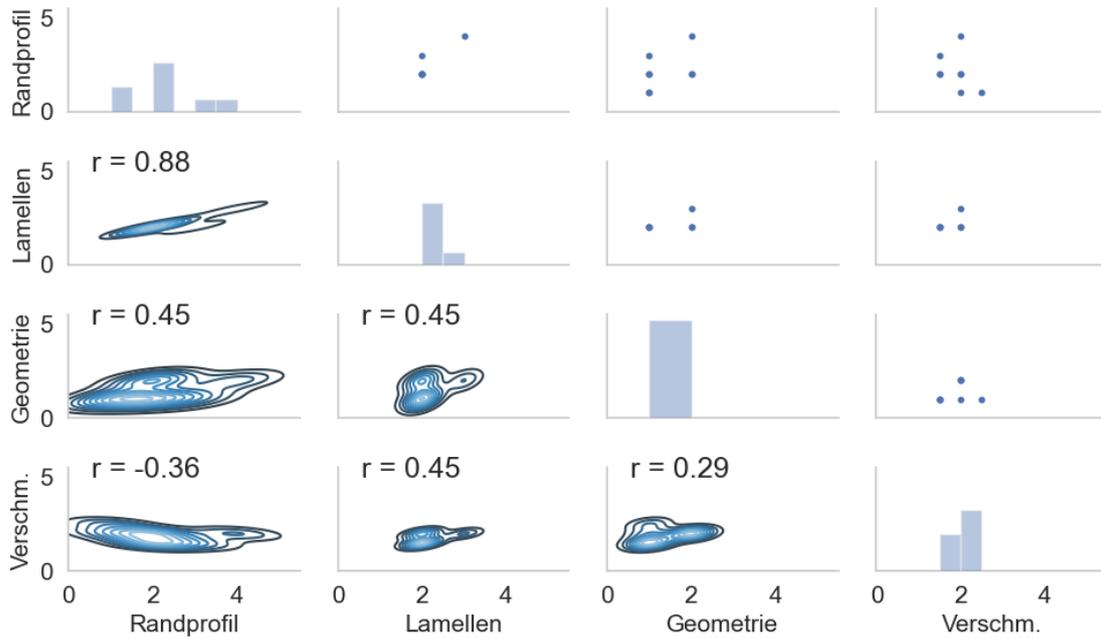
Abbildung 55: Modulare Dehnfugen A21 - Korrelationen zwischen den bewerteten Schäden. Randprofil - Beschädigung Randprofil; Lamellen - Beschädigung Lamellen; Geometrie - Geometriefehler; Verschm. - Verschmutzung der Dichtprofile

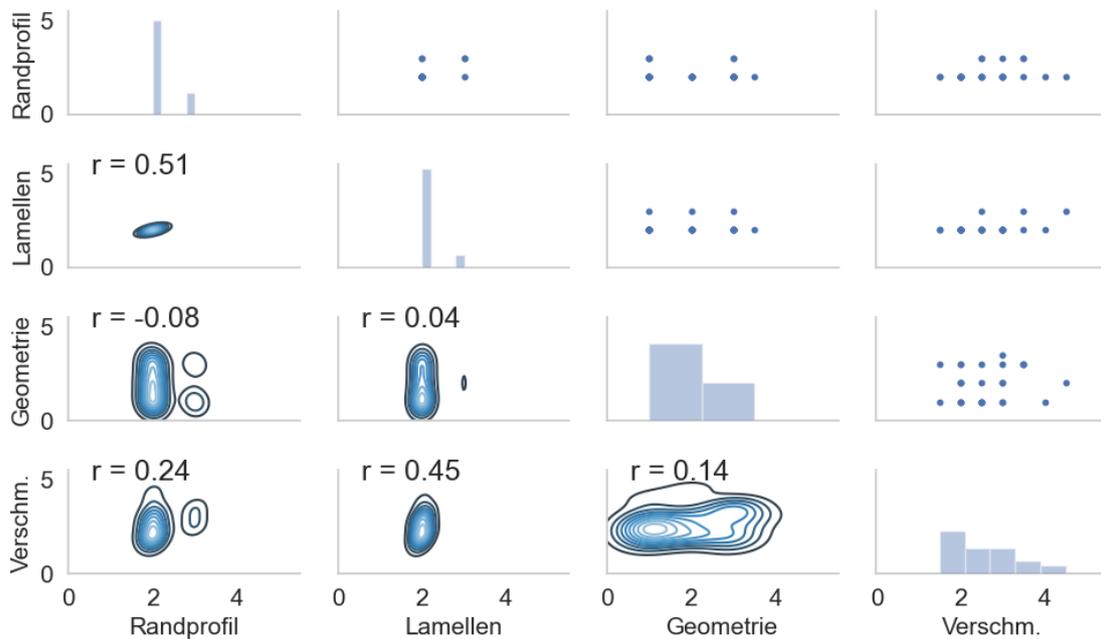
Abbildung 56: Modulare Dehnfugen A23 - Korrelationen zwischen den bewerteten Schäden. Randprofil - Beschädigung Randprofil; Lamellen - Beschädigung Lamellen; Geometrie - Geometriefehler; Verschm. - Verschmutzung der Dichtprofile

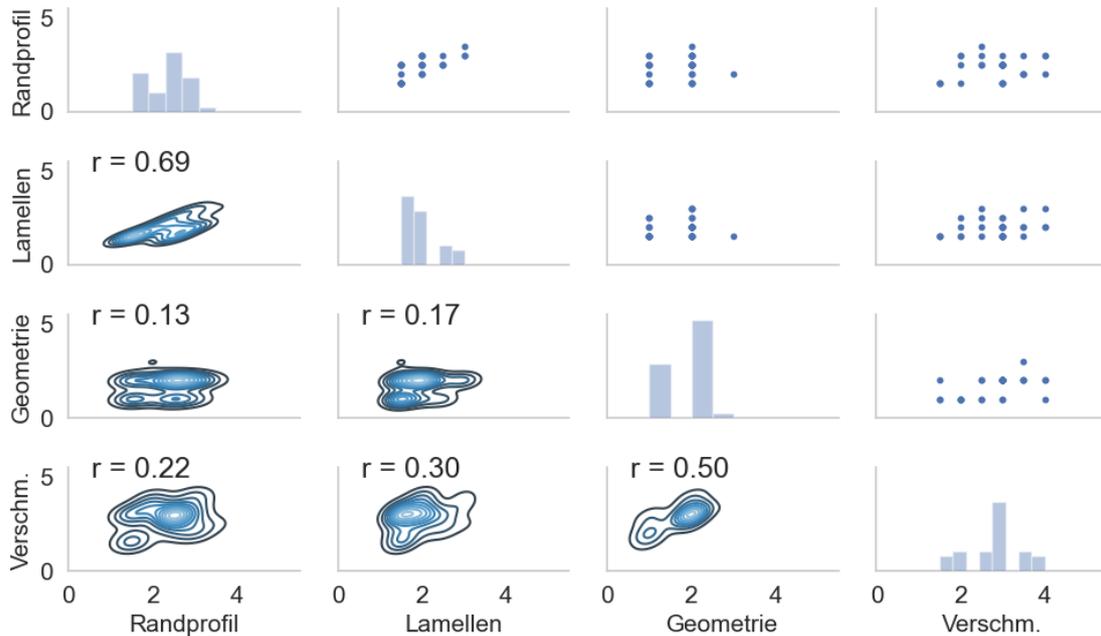
Abbildung 57: Modulare Dehnfugen Wien Nord - Korrelationen zwischen den bewerteten Schäden. Randprofil - Beschädigung Randprofil; Lamellen - Beschädigung Lamellen; Geometrie - Geometriefehler; Verschm. - Verschmutzung der Dichtprofile

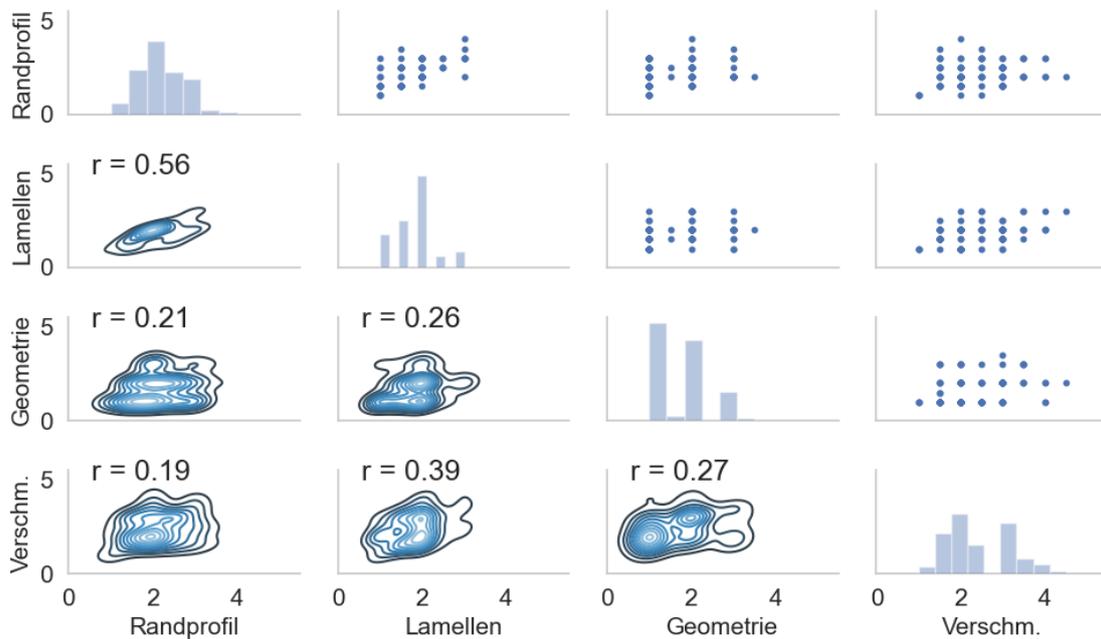
Abbildung 58: Modulare Dehnfugen Gesamt - Korrelationen zwischen den bewerteten Schäden. Randprofil - Beschädigung Randprofil; Lamellen - Beschädigung Lamellen; Geometrie - Geometriefehler; Verschm. - Verschmutzung der Dichtprofile

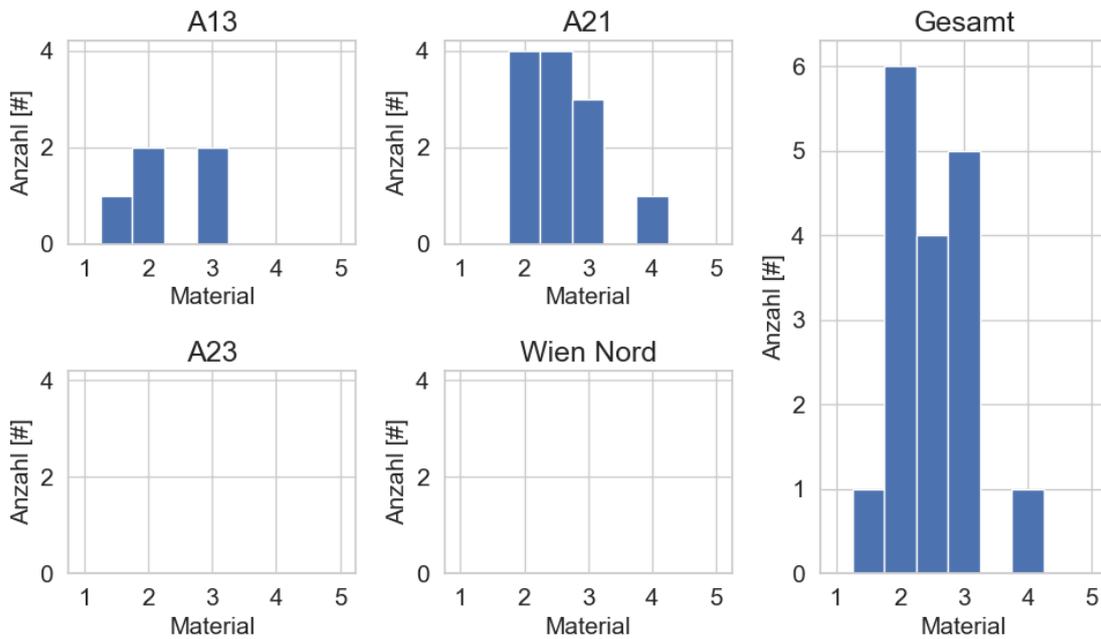
Abbildung 59: Belagsdehnfuge - Bewertete Schäden im Material

Sowohl die Auswertung der Schäden im Material, siehe Abbildung 59, als auch die Auswertung der Schäden in der Grenzfläche, siehe Abbildung 60, zeigen, dass diese Konstruktionen tendenziell mit Zustandsnoten zwischen 2 und 3 bewertet wurden. Eine einzelne Belagsdehnfuge auf der A21 wurde auch mit Zustandsnote 4 bewertet.
