Anschlussbereiche von Fahrbahnübergangskonstruktionen – Bestandsanalyse und Verbesserungspotential ANFÜK

Ein Projekt finanziert im Rahmen der
Verkehrsinfrastrukturforschung 2017
(VIF 2017)

Dezember 2020

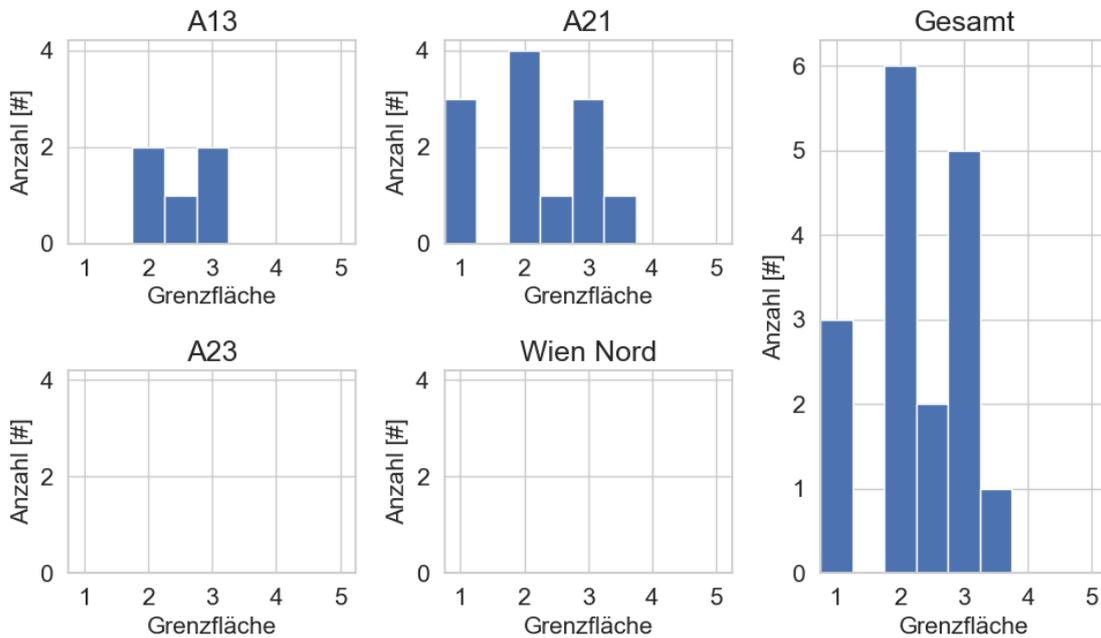
Abbildung 60: Belagsdehnfuge - Bewertete Schäden an der Grenzfläche

Sowohl die Auswertung der Schäden im Material, siehe Abbildung 59, als auch die Auswertung der Schäden in der Grenzfläche, siehe Abbildung 60, zeigen, dass diese Konstruktionen tendenziell mit Zustandsnoten zwischen 2 und 3 bewertet wurden. Eine einzelne Belagsdehnfuge auf der A21 wurde auch mit Zustandsnote 4 bewertet.

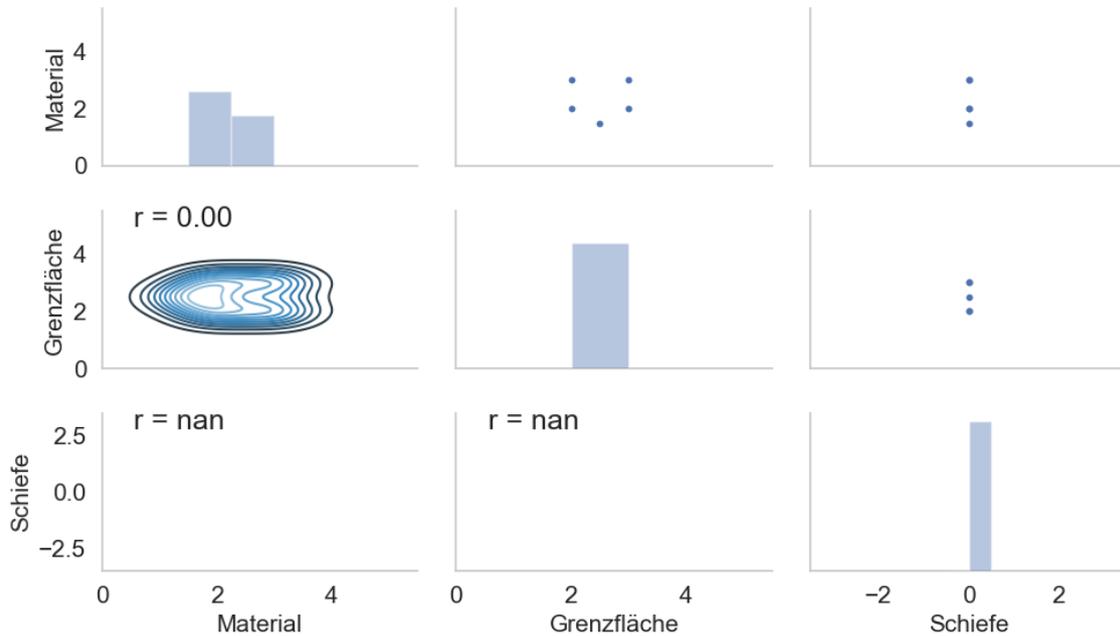
Abbildung 61: Belagsdehnfugen A13 - Korrelationen zwischen den bewerteten Schäden. Material – Schäden am Material der Belagsdehnfugen; Grenzfläche – Schäden in der Grenzfläche der Belagsdehnfugen; Schiefe – Gruppennummer der Schiefe der Konstruktion

Für die Betrachtung der Korrelationen zwischen den Schäden wurde auch noch die Schiefe der einzelnen Konstruktionen mit berücksichtigt. In den Abbildungen 61 bis 63 beziehen sich die Werte der Schiefe auf die jeweilige Gruppennummer, siehe Abschnitt 3.2.3.

Betrachtet man die einzelnen Korrelationen so zeigt sich statistisch nur eine geringe Abhängigkeit von Schäden an den Grenzflächen mit der Schiefe. Dies ist jedoch mit Vorsicht zu genießen, da eine Abhängigkeit hier eigentlich spiegelsymmetrisch um die Schiefe der Gruppe 0 (Konstruktion rechtwinkelig zur Fahrtrichtung) zu erwarten wäre.

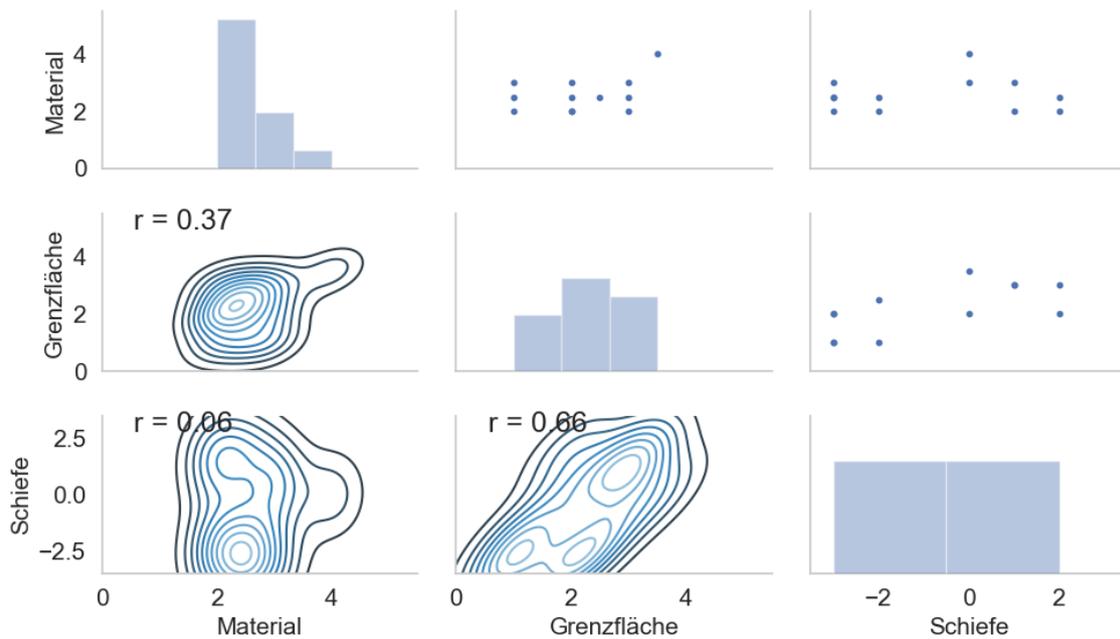
Abbildung 62: Belagsdehnfugen A21 - Korrelationen zwischen den bewerteten Schäden. Material – Schäden am Material der Belagsdehnfugen; Grenzfläche – Schäden in der Grenzfläche der Belagsdehnfugen; Schiefe – Gruppennummer der Schiefe der Konstruktion

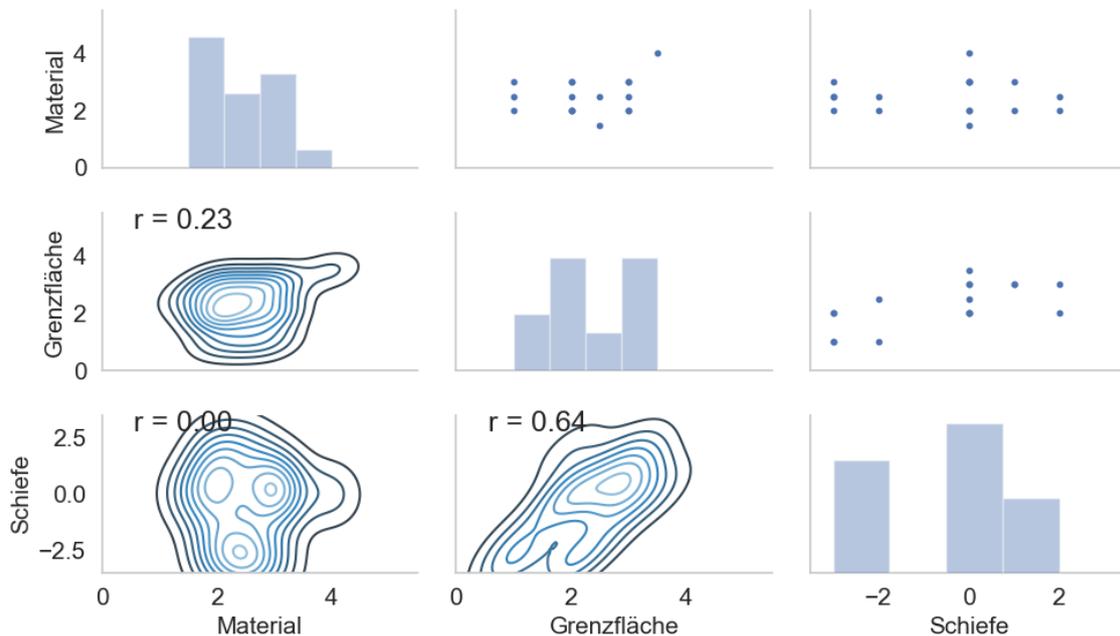
Abbildung 63: Belagsdehnfugen Gesamt - Korrelationen zwischen den bewerteten Schäden. Material – Schäden am Material der Belagsdehnfugen; Grenzfläche – Schäden in der Grenzfläche der Belagsdehnfugen; Schiefe – Gruppennummer der Schiefe der Konstruktion

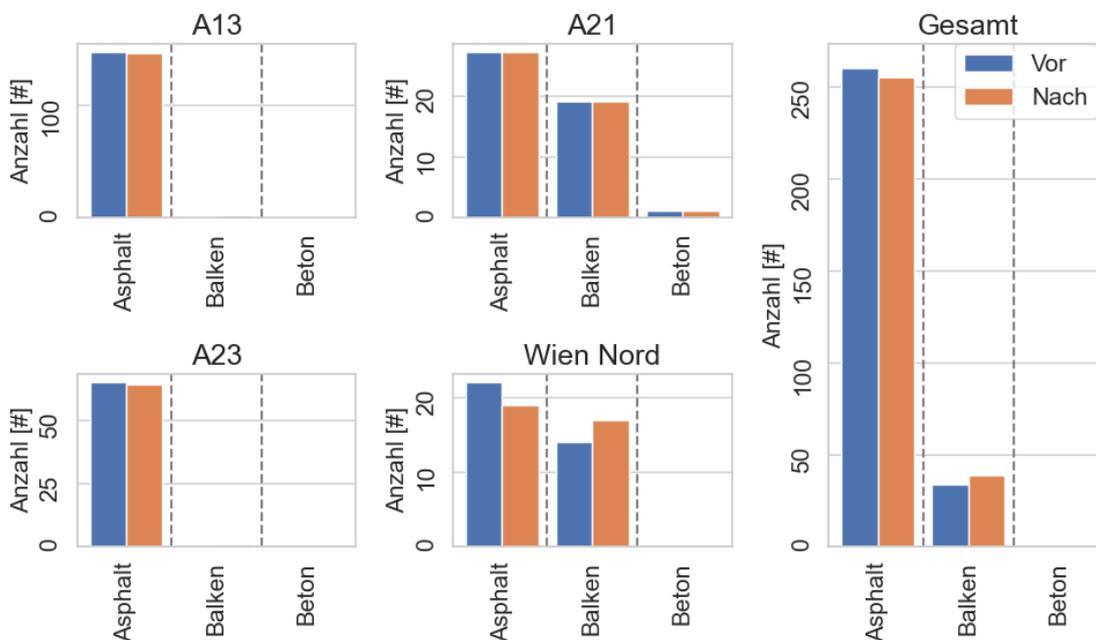
Abbildung 64: Material des Belagsanschlusses vor und nach der FÜK

Die Fahrbahnanschlüsse vor und nach den FÜK wurden zum überwiegenden Teil mit Asphalt ausgeführt, bei einem kleineren Teil der Konstruktionen finden sich auch betonierte Balken direkt vor bzw. nach den Konstruktionen. Bei einer Konstruktion wurde auch vor und danach großflächig Beton ausgeführt, vermutlich als Reparaturmaßnahme. Es wird hier jedoch darauf hingewiesen, dass die genaue Materialzusammensetzung aus den Oberflächen oftmals nicht genau bestimmt werden kann, es bleibt eine gewisse Unschärfe in der Materialbestimmung über. In Tabelle 8 befinden sich die einzelnen Ausführungen der Belagsanschlüsse aufgeteilt auf die jeweiligen Straßenzüge und in Abbildung 64 eine grafische Darstellung davon.

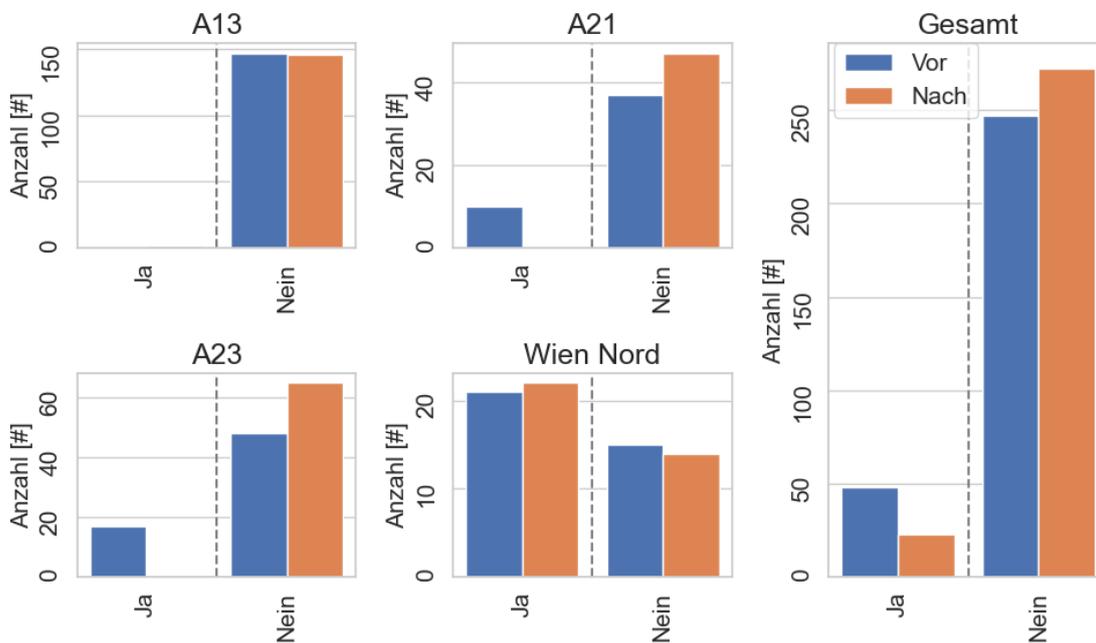
Abbildung 65: Vorhandensein von Vergussfugen vor und nach der FÜK

Bei dem Großteil der Belagsanschlüsse wurde die Fuge zu den FÜK nicht vergossen. In Fahrtrichtung gesehen sind 247 von 295 Anschlüssen ohne Vergussfuge ausgeführt und nach den FÜK sind 272 von 295 Anschlüsse ohne Vergussfuge. In Tabelle 9 und Abbildung 65 ist das Vorkommen von Vergussfugen auf die einzelnen Straßenzüge aufgeteilt dargestellt. Es zeigt sich, dass nur im Straßenzug Wien Nord die Anzahl der vergossenen Fugen überwiegt.

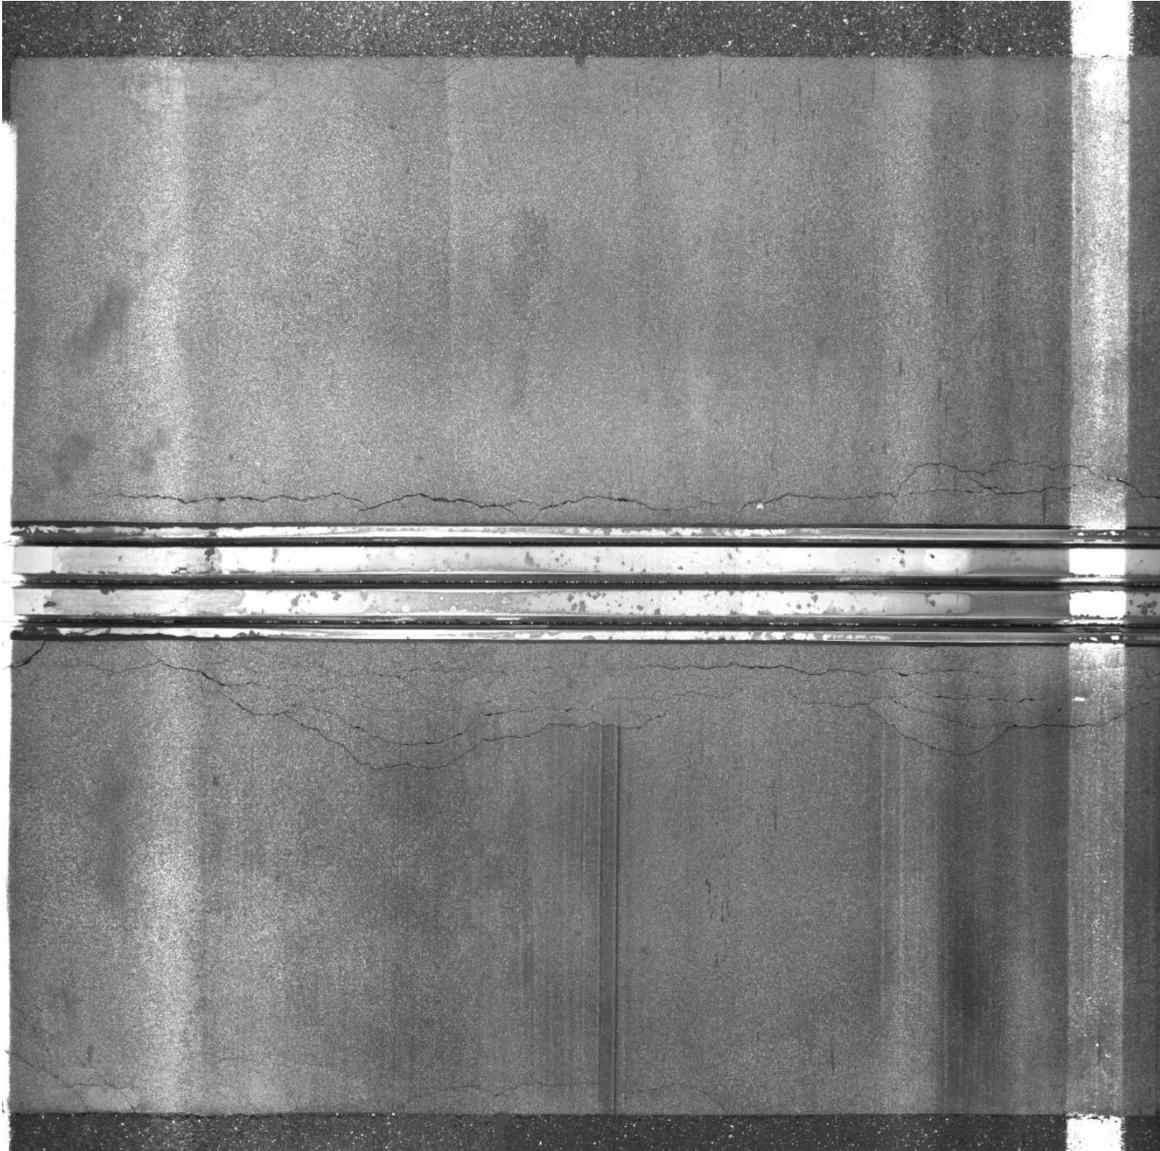
Abbildung 66: Zeilenbild von RoadSTAR Befahrung vom Fahrbahnanschluss FÜK A21, Richtungsfahrbahn R1 bei KM 19,423 mit Betonanschluss

Die einzelne Konstruktion mit Betonanschluss vor und nach der FÜK befindet sich auf der A21 Richtungsfahrbahn R1 bei KM 19,423. Diese wird aus den gemeinsamen Auswertungen herausgenommen, da bei einer einzelnen Konstruktion auch keine statistische Auswertung vorgenommen werden kann. Das Zeilenbild der RoadSTAR Befahrung dieser FÜK ist in

Abbildung 66 dargestellt. Die bewerteten Zustandsnoten der Fahrbahnanschlüsse vor und nach dieser FÜK finden sich in Tabelle 10. Der Betonanschluss zeigt hier auch schon starke Risse parallel zur FÜK wodurch sich die hohe Zustandsnote von 3,5 erklärt.

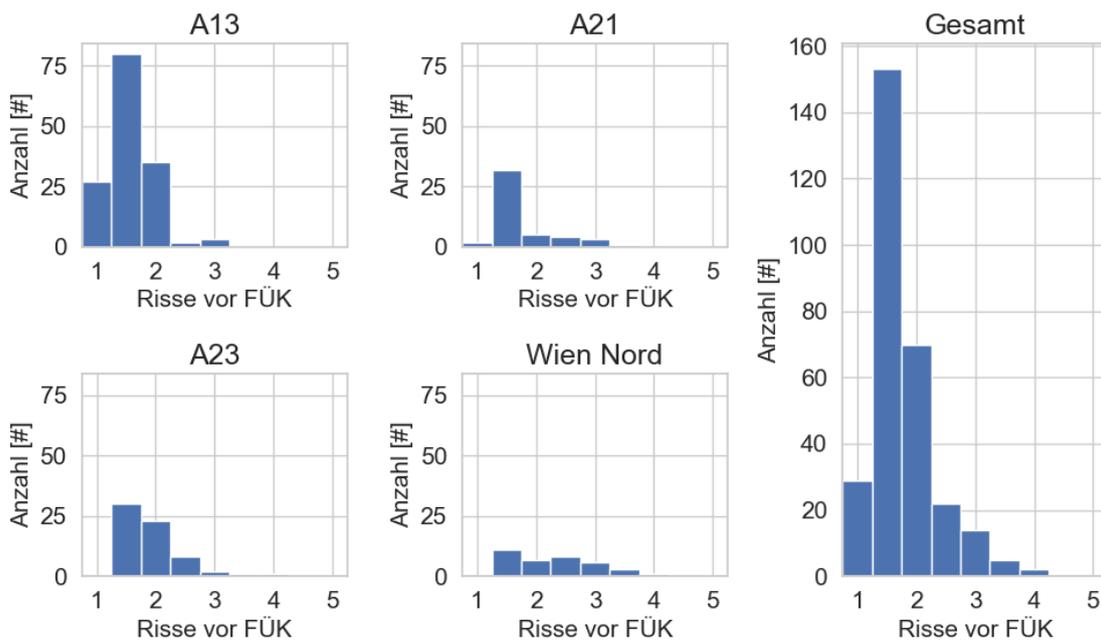
Abbildung 67: Belagsanschluss - Bewertete Schäden der Risse im Grundbelag vor der FÜK

Betrachtet man die bewerteten Schäden durch Risse im Grundbelag vor (Abbildung 67) und nach (Abbildung 68) den FÜK so zeigt sich, dass beim Großteil der Konstruktionen mit Zustandsbewertungen unter 3 ein relativ guter Zustand festgestellt werden konnte. Es gibt jedoch auch vereinzelte Konstruktionen, bei denen der Grundbelag deutliche Risse aufweist, welche mit Zustandsbewertungen bis 4 bewertet wurden.

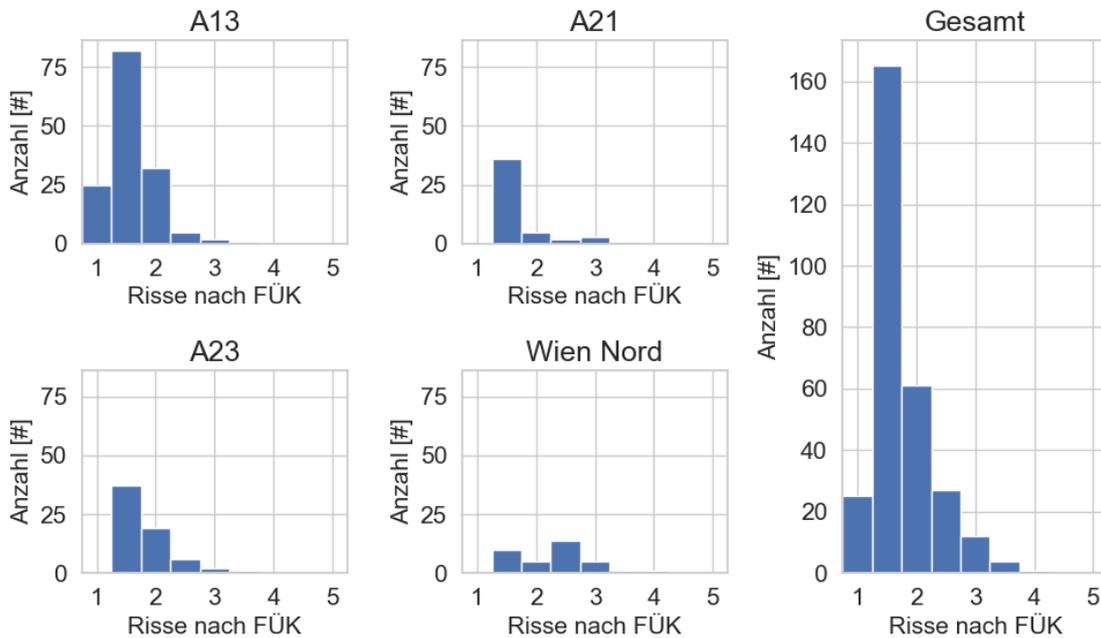
Abbildung 68: Belagsanschluss - Bewertete Schäden der Risse im Grundbelag nach der FÜK

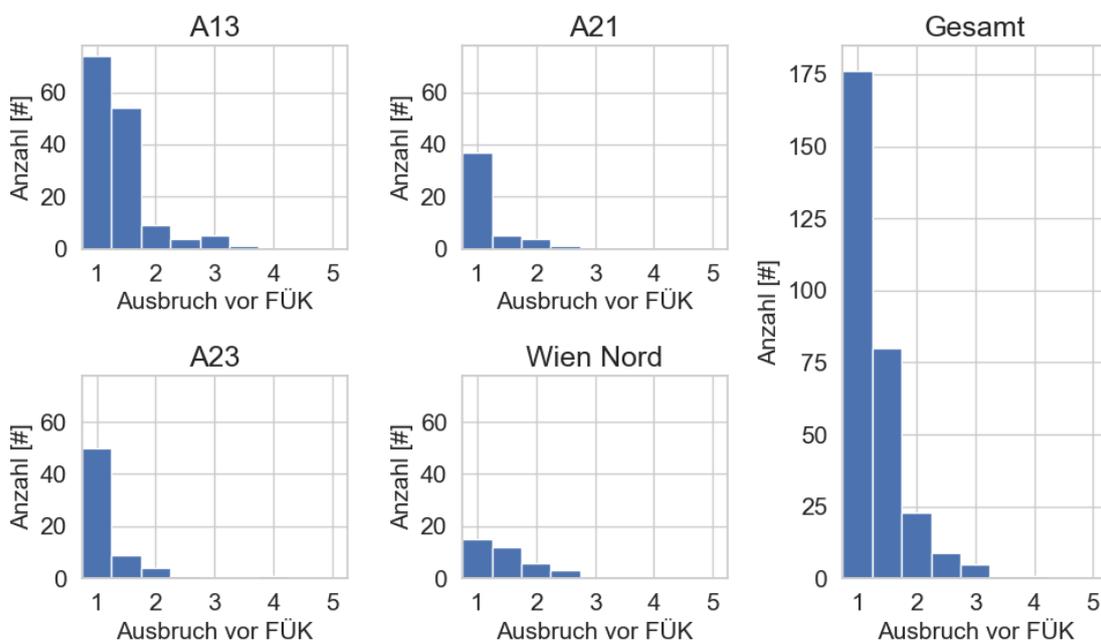
Abbildung 69: Belagsanschluss - Bewertete Schäden der Ausbrüche im Grundbelag vor der FÜK

Betrachtet man den bewerteten Schaden des Belagsausbruches vor (Abbildung 69) und nach (Abbildung 70) den FÜK, so zeigt sich, dass im Allgemeinen nur geringe Ausbrüche festgestellt wurden. Der Großteil der Konstruktionen wurde mit Zustandsnoten zwischen 1 und 2 bewertet. Nur sehr wenige Konstruktionen erhielten die Zustandsnote 3.

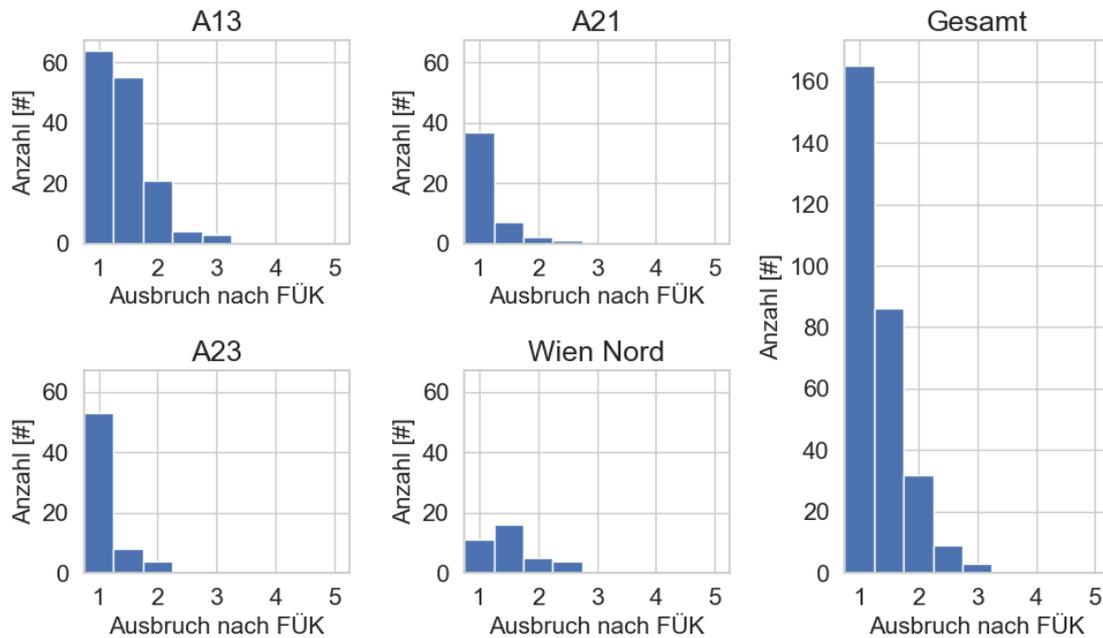
Abbildung 70: Belagsanschluss - Bewertete Schäden der Ausbrüche im Grundbelag nach der FÜK

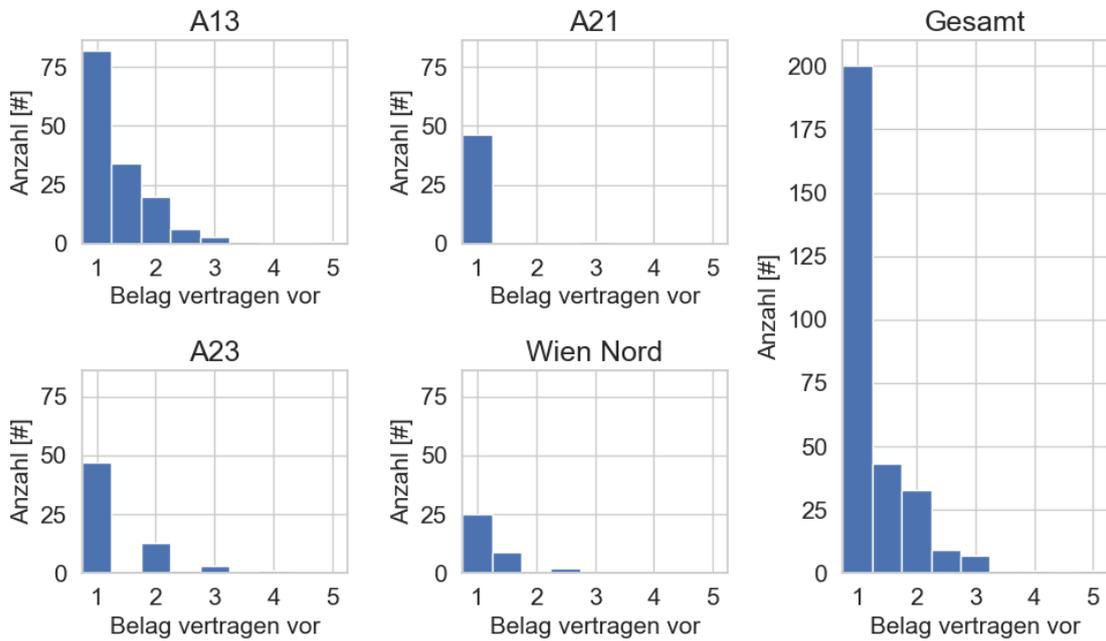
Abbildung 71: Belagsanschluss - Bewertete Schäden von Belag in die FÜK vertragen (vor der FÜK)

Betrachtet man die bewerteten Schäden von vertragenem Fahrbahnbelag in die FÜK vor (Abbildung 71) und nach (Abbildung 72) so zeigt sich, dass der überwiegende Anteil an FÜK hier keine Probleme hat und mit Zustandsnote 1 bewertet wurde. Keine Konstruktion wurde mit einer schlechteren Note als 3 bewertet. Im Vergleich zwischen den Zustandsnoten vor und nach den FÜK zeigt sich erwartungsgemäß, dass das Vertragen von Belag in die FÜK fast nur vor der FÜK vorkommt.

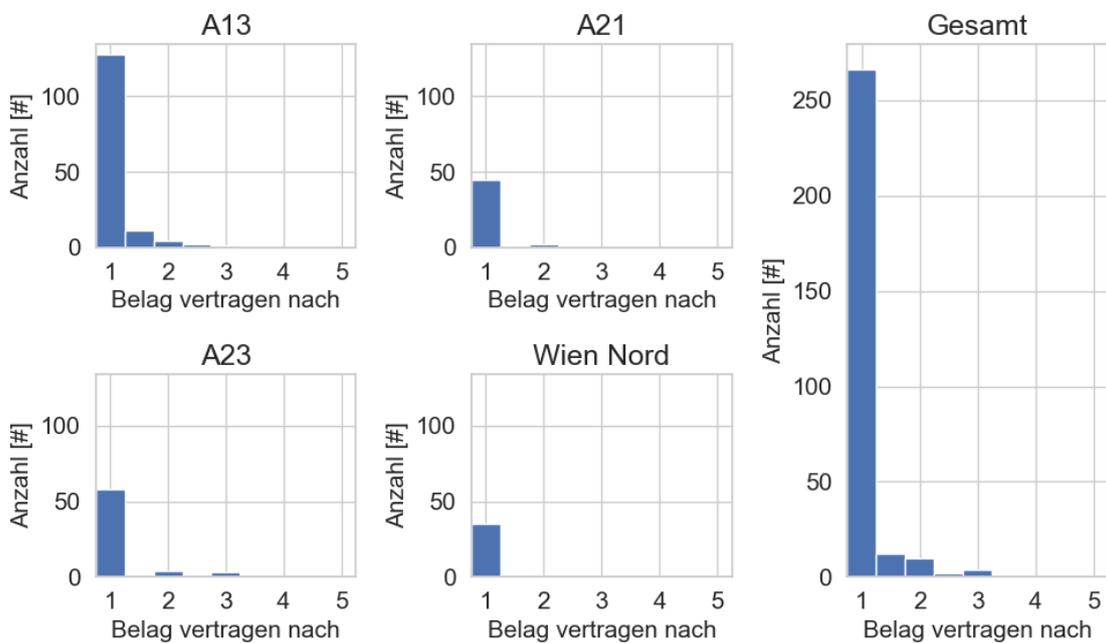
Abbildung 72: Belagsanschluss - Bewertete Schäden von Belag in die FÜK vertragen (nach der FÜK)

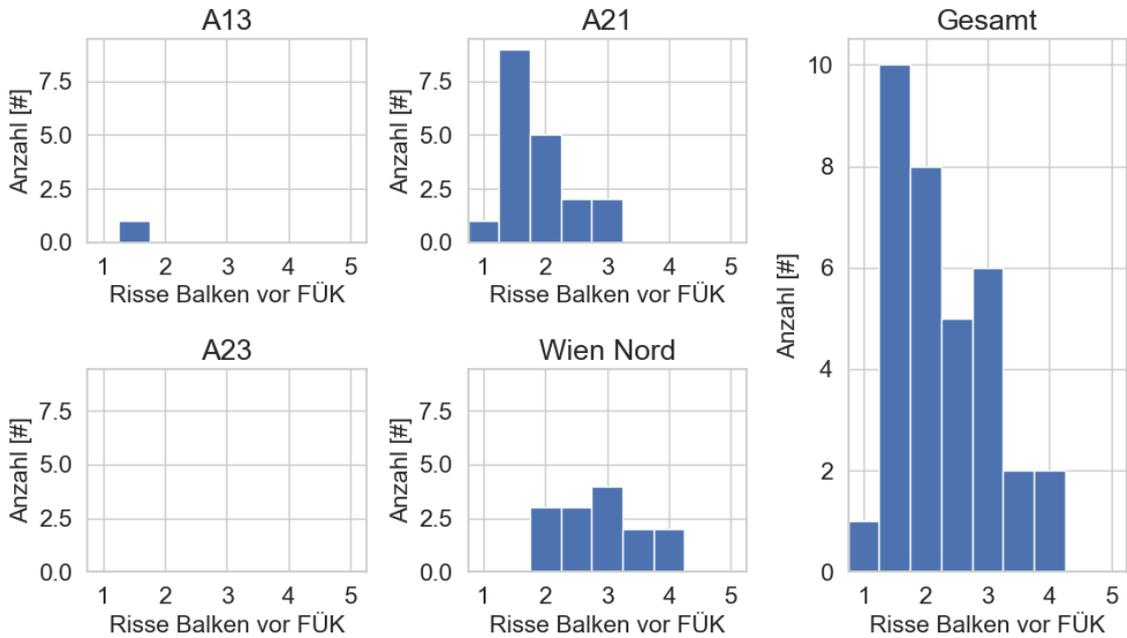
Abbildung 73: Belagsanschluss - Bewertete Schäden der Risse im Balken vor der FÜK

Bei Schäden durch Risse an den Balken vor (Abbildung 73) und nach (Abbildung 74) so zeigt sich, dass es sehr wenige Konstruktionen ohne Risse gibt. Die Bewertungen gehen bis zur

Zustandsnote 4 für Balken vor den FÜK, für Balken nach den FÜK ist die schlechteste Zustandsnote 3,5.

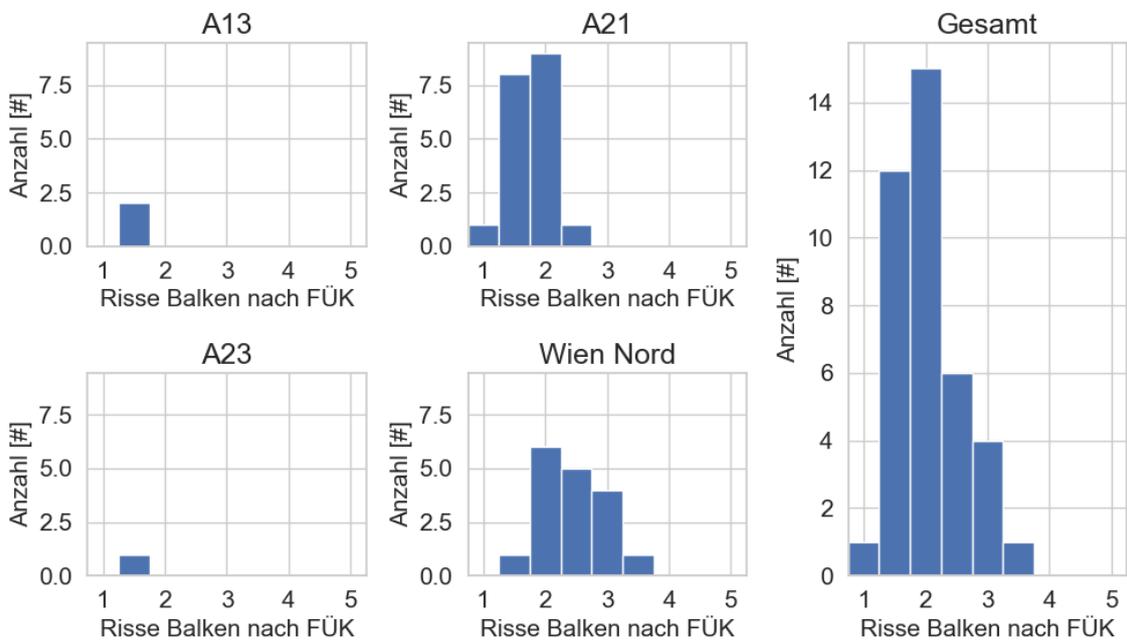
Abbildung 74: Belagsanschluss - Bewertete Schäden der Risse im Balken nach der FÜK

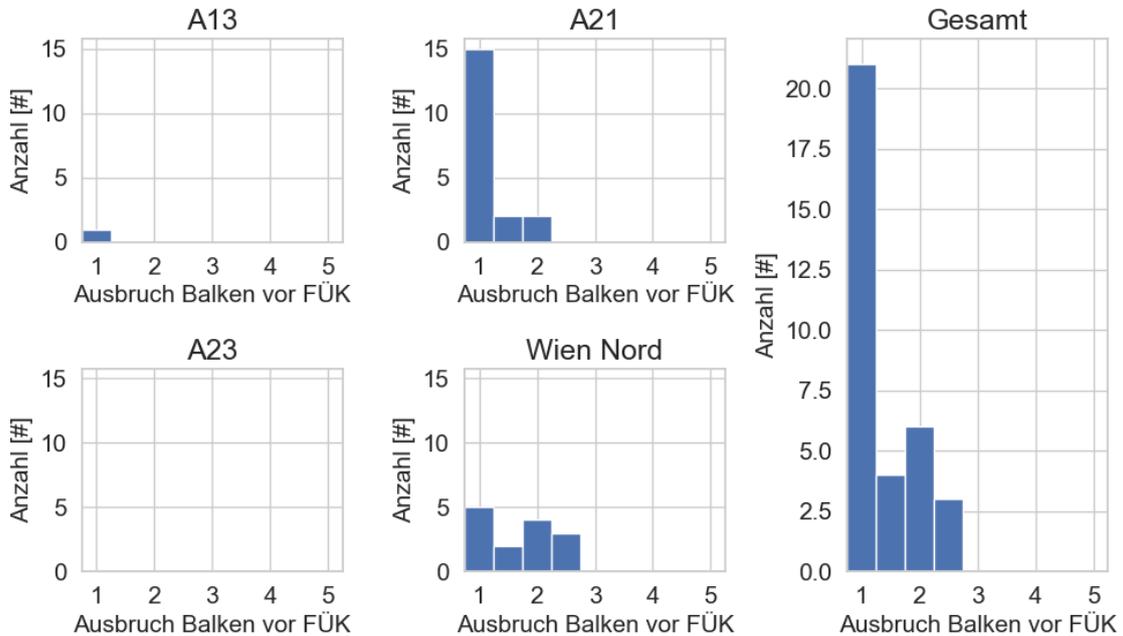
Abbildung 75: Belagsanschluss - Bewertete Schäden der Ausbrüche im Balken vor der FÜK

Die bewerteten Zustandsnoten für die Schäden der Ausbrüche in den Balken vor (Abbildung 75) und nach (Abbildung 76) zeigen, dass es hier nur wenige Balken mit Ausbruchsproblemen gibt. Die überwiegende Mehrheit aller Balken wurde sowohl vor als auch nach den FÜK mit Zustandsnote 1 bewertet. Nur vereinzelte Konstruktionen erhielten Zustandsnoten über 2.

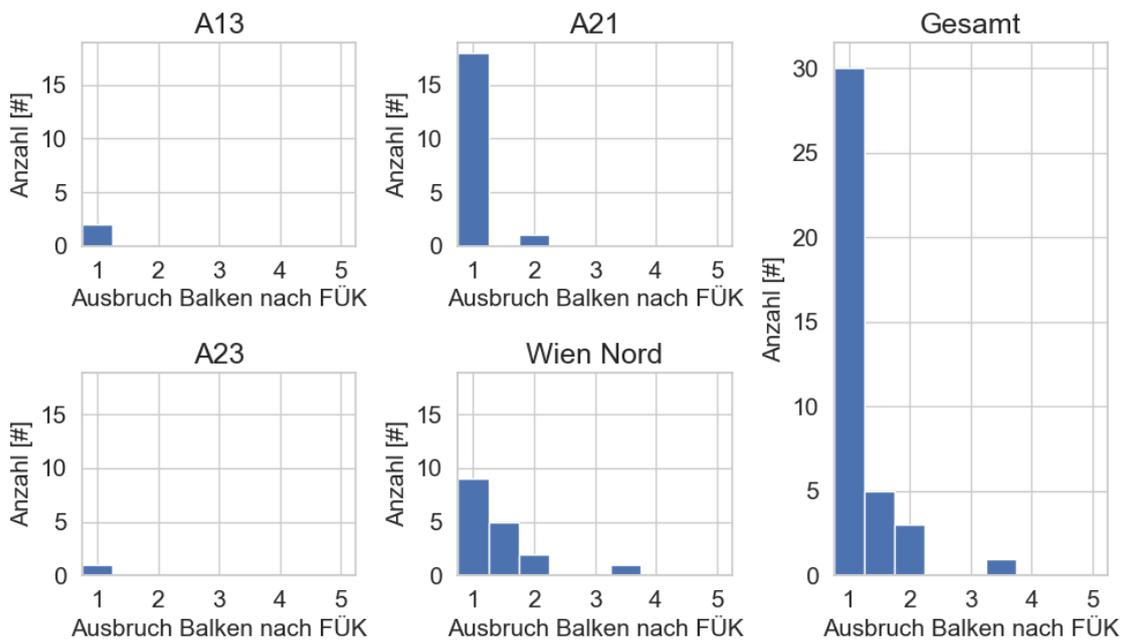
Abbildung 76: Belagsanschluss - Bewertete Schäden der Ausbrüche im Balken nach der FÜK

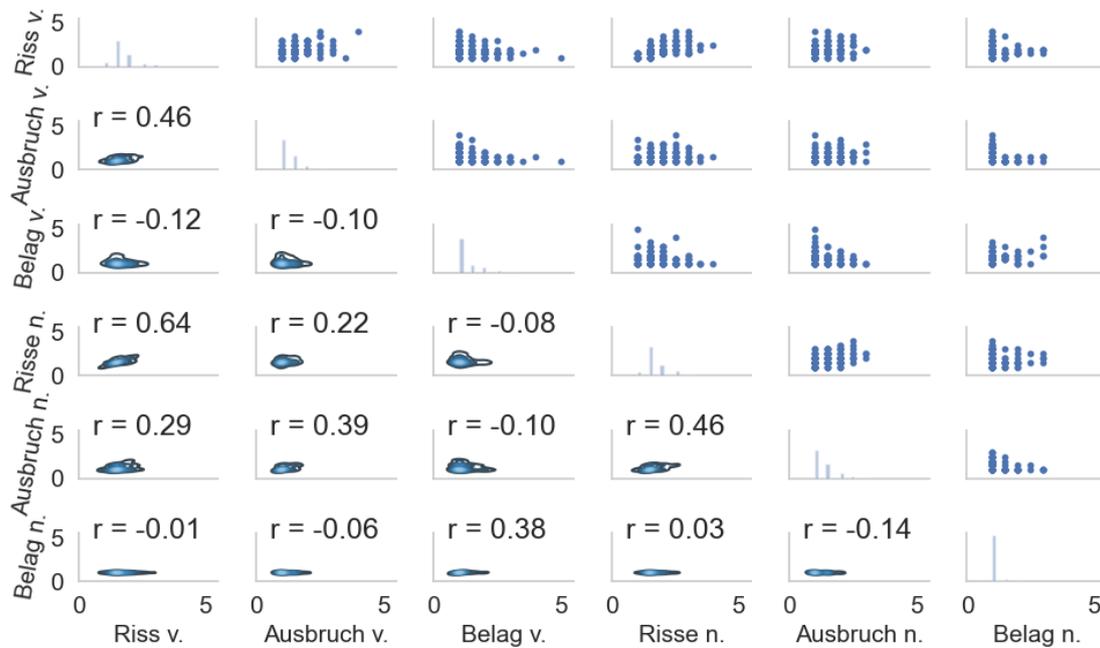
Riss v. – Risse im Grundbelag vor der FÜK; Ausbruch v. – Ausbruch im Grundbelag vor der FÜK; Belag v. – Belag in FÜK vertragen vor der FÜK; Riss n. – Risse im Grundbelag nach der FÜK; Ausbruch n. – Ausbruch im Grundbelag nach der FÜK; Belag n. – Belag in FÜK vertragen nach der FÜK

Abbildung 77: Matrix-Scatter-Plot der Schäden im Anschlussbereich von allen FÜK.

Bei den Korrelationen der Schäden im Fahrbahnanschluss aller FÜK, siehe Abbildung 77 (also ohne die Schäden an den Balken), zeigt sich eine statistisch auffällige Korrelation zwischen Rissen im Grundbelag vor und nach der FÜK mit einem Korrelationsfaktor von $r = 0,64$. Zwischen Ausbrüchen und Rissen lässt sich sowohl vor als auch nach der FÜK mit einem Korrelationsfaktor von $r = 0,46$ noch ein geringfügiger Zusammenhang feststellen.

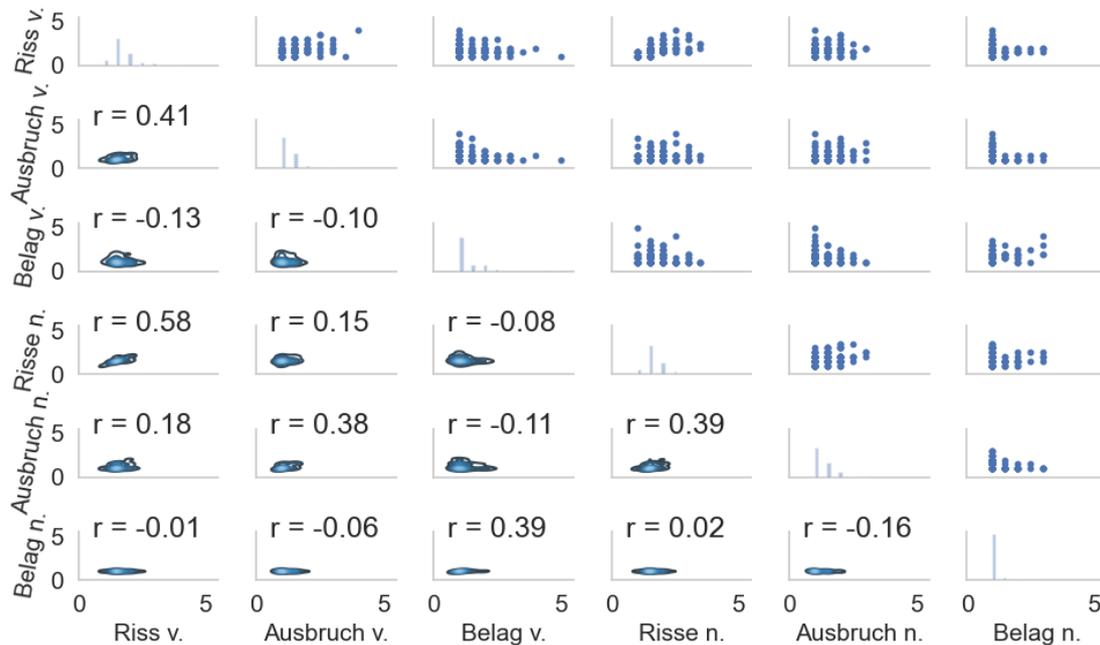
Riss v. – Risse im Grundbelag vor der FÜK; Ausbruch v. – Ausbruch im Grundbelag vor der FÜK; Belag v. – Belag in FÜK vertragen vor der FÜK; Riss n. – Risse im Grundbelag nach der FÜK; Ausbruch n. – Ausbruch im Grundbelag nach der FÜK; Belag n. – Belag in FÜK vertragen nach der FÜK

Abbildung 78: Matrix-Scatter-Plot der Schäden im Anschlussbereich der FÜK ohne Balken.

Dies zeigt sich auch, wenn man nur die Konstruktionen mit direktem Asphaltanschluss ohne Balken betrachtet, wie in Abbildung 78 zu sehen ist. Hier ist der Korrelationsfaktor zwischen Rissen vor und nach der FÜK mit $r = 0,58$ geringfügig niedriger. Auch der Zusammenhang zwischen Rissen und Ausbrüchen ist mit Korrelationsfaktoren von $r = 0,41$ (vor der FÜK) bzw. $r = 0,39$ (nach der FÜK) etwas geringer als bei Betrachtung aller Konstruktionen gemeinsam.

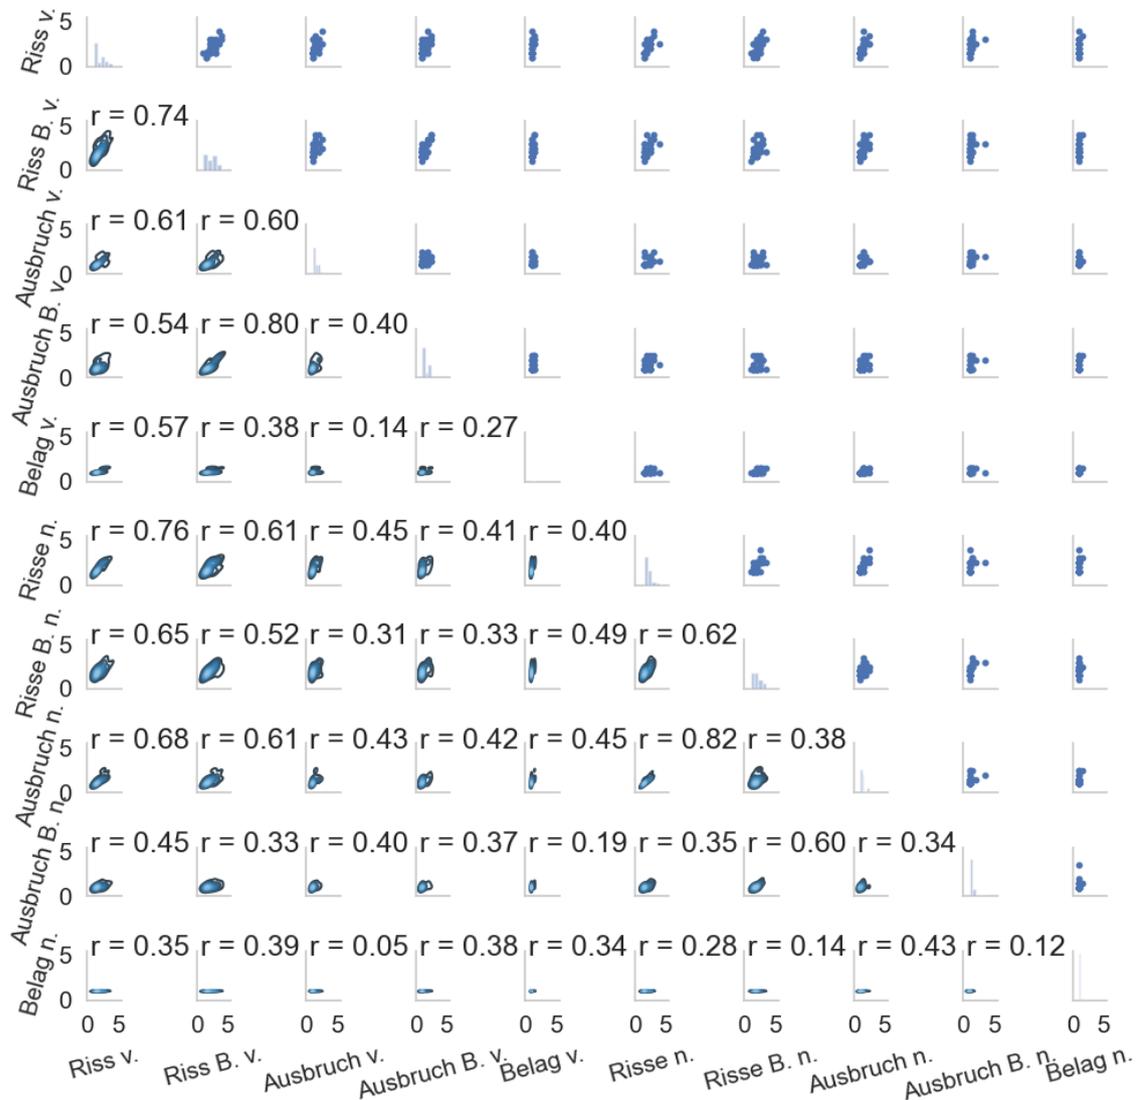
Riss v. – Risse im Grundbelag vor der FÜK; Riss B. v. – Risse im Balken vor der FÜK; Ausbruch v. – Ausbruch im Grundbelag vor der FÜK; Ausbruch B. v. – Ausbruch im Balken vor der FÜK; Belag v. – Belag in FÜK vertragen vor der FÜK; Risse n. – Risse im Grundbelag nach der FÜK; Risse B. n. – Risse im Balken nach der FÜK; Ausbruch n. – Ausbruch im Grundbelag nach der FÜK; Ausbruch B. n. – Ausbruch im Balken nach der FÜK; Belag n. – Belag in FÜK vertragen nach der FÜK

Abbildung 79: Matrix-Scatter-Plot der Schäden im Anschlussbereich der FÜK mit Balken vor und nach der FÜK.

Betrachtet man nur die Konstruktionen mit Balken vor und nach der FÜK, siehe Abbildung 79, so finden sich hier einige sehr deutliche Zusammenhänge. Insgesamt werden hier 32 Konstruktionen in die Auswertung mit aufgenommen. Am stärksten sind die Korrelationen zwischen Ausbrüchen und Rissen nach der FÜK (Korrelationsfaktor $r = 0,82$), Ausbrüchen und Rissen im Balken vor der FÜK (Korrelationsfaktor $r = 0,8$), Rissen vor und nach der FÜK (Korrelationsfaktor $r = 0,76$) sowie von Rissen im Balken mit Rissen im Belag vor der FÜK (Korrelationsfaktor $r = 0,74$). Auch sonst zeigen sich teilweise signifikante Korrelationen zwischen den bewerteten Schäden mit Korrelationsfaktoren mit $r \geq 0,60$

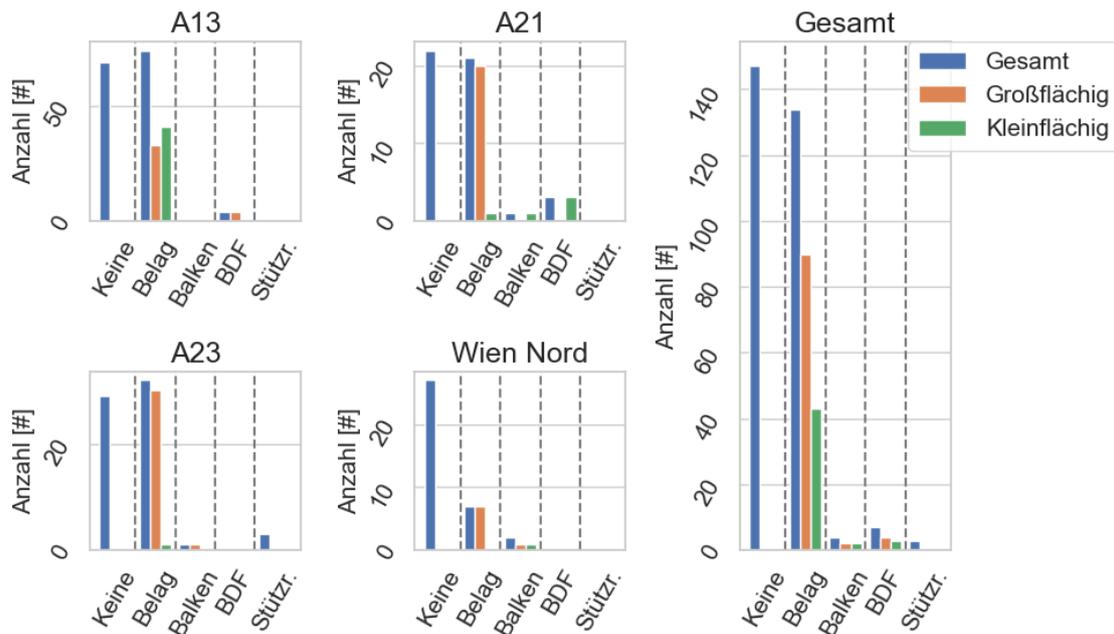
Abbildung 80: Ausgebesserte Anschlussbereiche. Aufgeteilt in Groß- und Kleinflächige Ausbesserungen

In Abbildung 80 ist aufgeschlüsselt, wie sich die Ausbesserungen auf die einzelnen Bereiche, getrennt nach den jeweiligen Straßenzügen, aufteilen. Es zeigt sich, dass sich der überwiegende Großteil der Ausbesserungen auf den Belag bezieht und dieser oftmals großflächig ausgeführt wird. Ausbesserungen an Balken, Belagsdehnfugen und Stützrippen kommen in absoluten Zahlen nur vereinzelt vor.

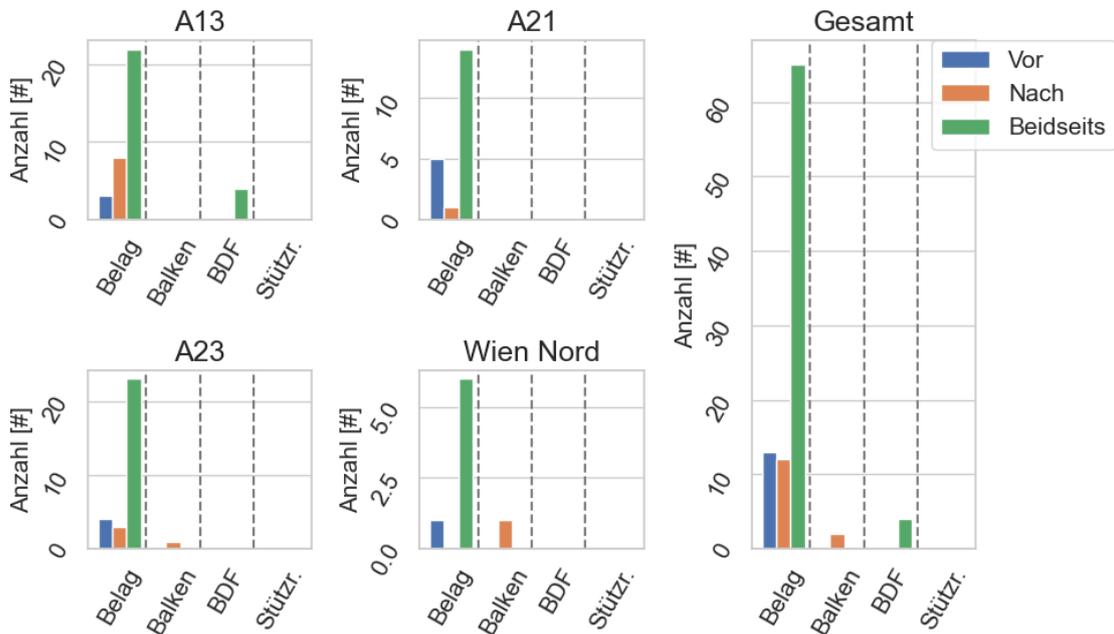
Abbildung 81: Ausgebesserte Anschlussbereiche mit großflächigen Ausbesserungen. Aufgeteilt in Ausbesserungen vor, nach und beiderseits der FÜK.

In Abbildung 81 sind die großflächigen Ausbesserungen aufgeteilt je nachdem ob die Ausbesserung vor, nach oder beiderseits der FÜK ausgeführt wurde. In Abbildung 82 ist die entsprechende Aufteilung für kleinflächige Ausbesserungen dargestellt. Es zeigt sich bei beiden, dass ausgebesserte Anschlussbereiche in der Regel bereits auf beiden Seiten der FÜK ausgebessert wurden.

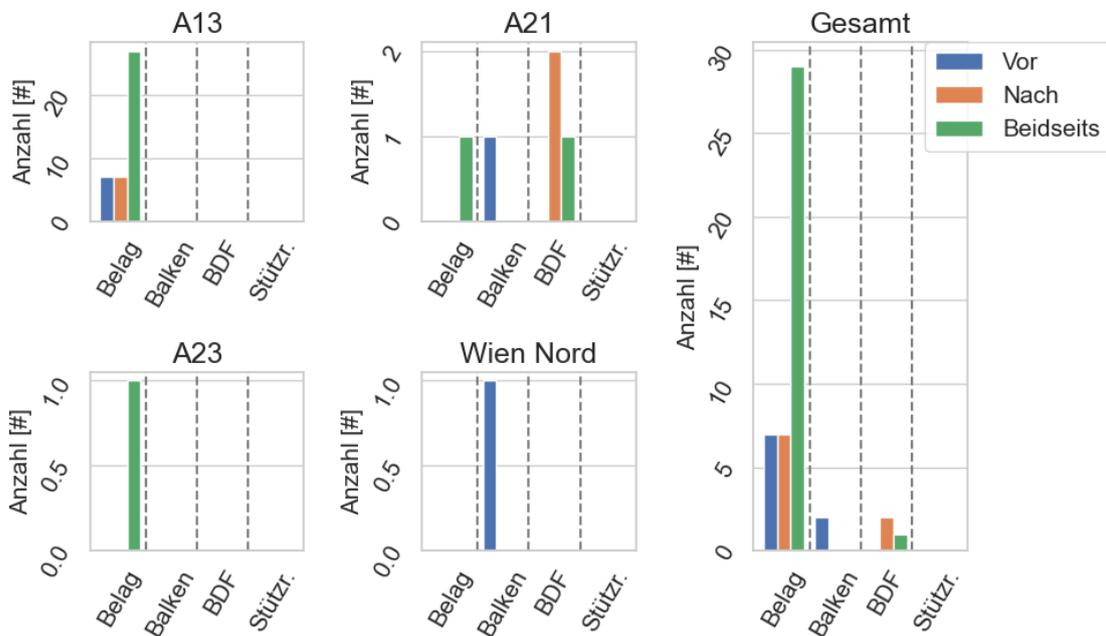
Abbildung 82: Ausgebesserte Anschlussbereiche mit kleinflächigen Ausbesserungen. Aufgeteilt in Ausbesserungen vor, nach und beiderseits der FÜK.

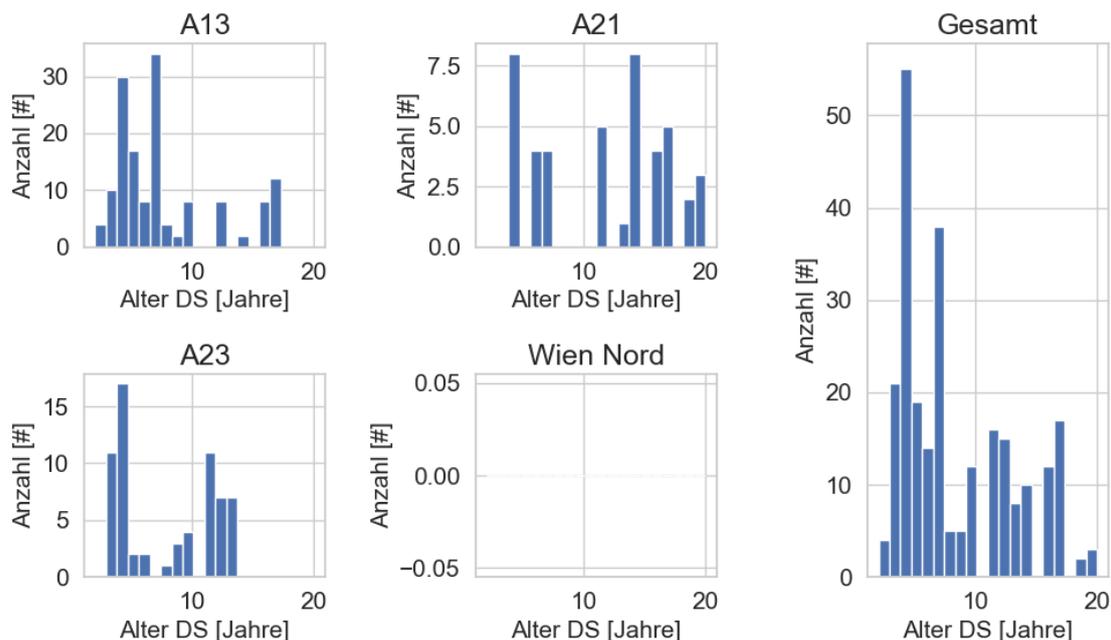
Abbildung 83: Alter der Deckschicht (basierend auf Daten der Infrastrukturbetreiber)

In Abbildung 83 ist das Alter der Deckschichte basierend auf den Daten der Asfinag dargestellt. Es zeigt sich, dass auf der A13 der Großteil der Deckschichten jünger als 10 Jahre sind, während z.B. bei der A21 der Großteil der Deckschichten älter als 10 Jahre sind. Insgesamt zeigt sich eine große Streuung. Die ältesten Deckschichten auf der A21 sind 20 Jahre alt.

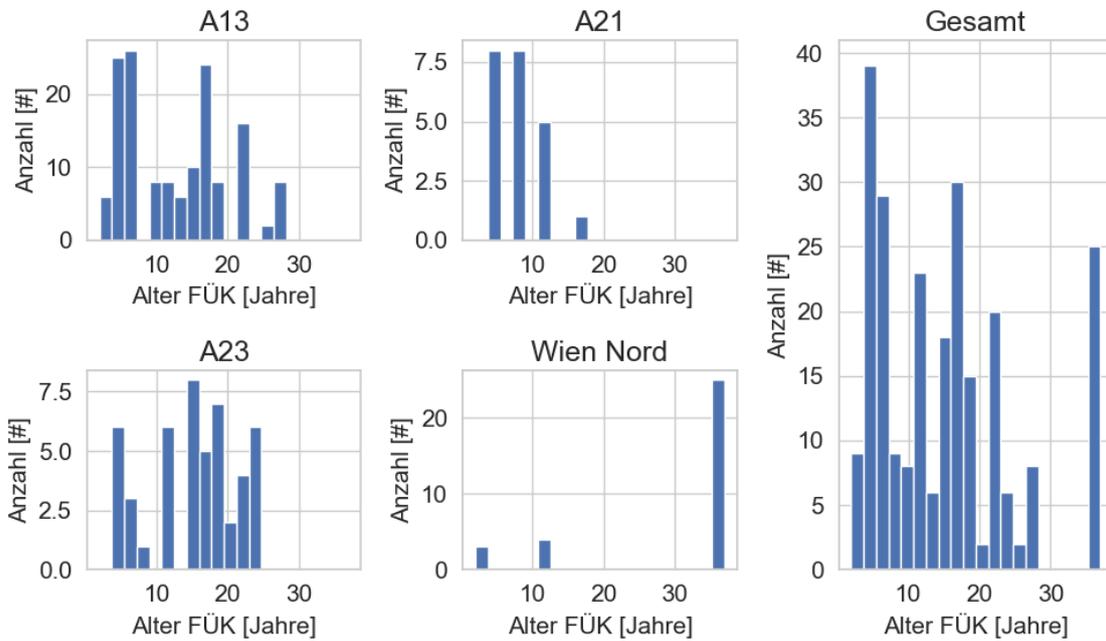
Abbildung 84: Alter der Fahrbahnübergangskonstruktionen (basierend auf Daten der Infrastrukturbetreiber)

Betrachtet man das Alter der Fahrbahnübergangskonstruktionen in Abbildung 84, so zeigt sich, dass diese oftmals älter sind als die Deckschichten der jeweiligen Streckenzüge (vgl. mit Abbildung 83). Der Großteil der Konstruktionen (Modulare Dehnfugen) im Streckenzug Wien Nord haben ein hohes Alter von 37 Jahren.

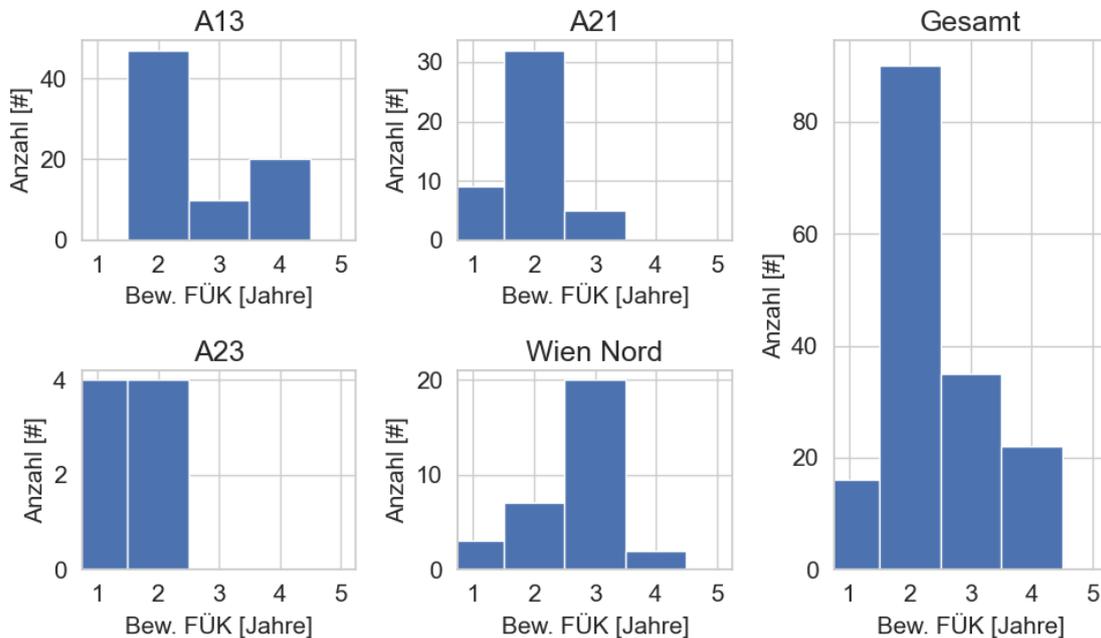
Abbildung 85: RVS Bewertung der Fahrbahnübergangskonstruktionen gesamt in absoluten Zahlen (basierend auf Daten der Infrastrukturbetreiber)

Betrachtet man die Bewertungsnoten der Fahrbahnübergangskonstruktionen, welche in den Datenbanken der Infrastrukturbetreiber eingetragen sind so zeigt sich, dass der Großteil der Konstruktionen mit einer 2 bewertet sind. Es gibt jedoch auch einen erheblichen Anteil, gerade im Streckenzug Wien-Nord, von Konstruktionen welche die Zustandsnote 3 haben. Auf der A13 finden sich außerdem 20 Konstruktionen, welche mit Zustandsnote 4 bereits als kritisch zu sehen sind.
