Anschlussbereiche von Fahrbahnübergangskonstruktionen – Bestandsanalyse und Verbesserungspotential ANFÜK

Ein Projekt finanziert im Rahmen der
Verkehrsinfrastrukturforschung 2017
(VIF 2017)

Dezember 2020

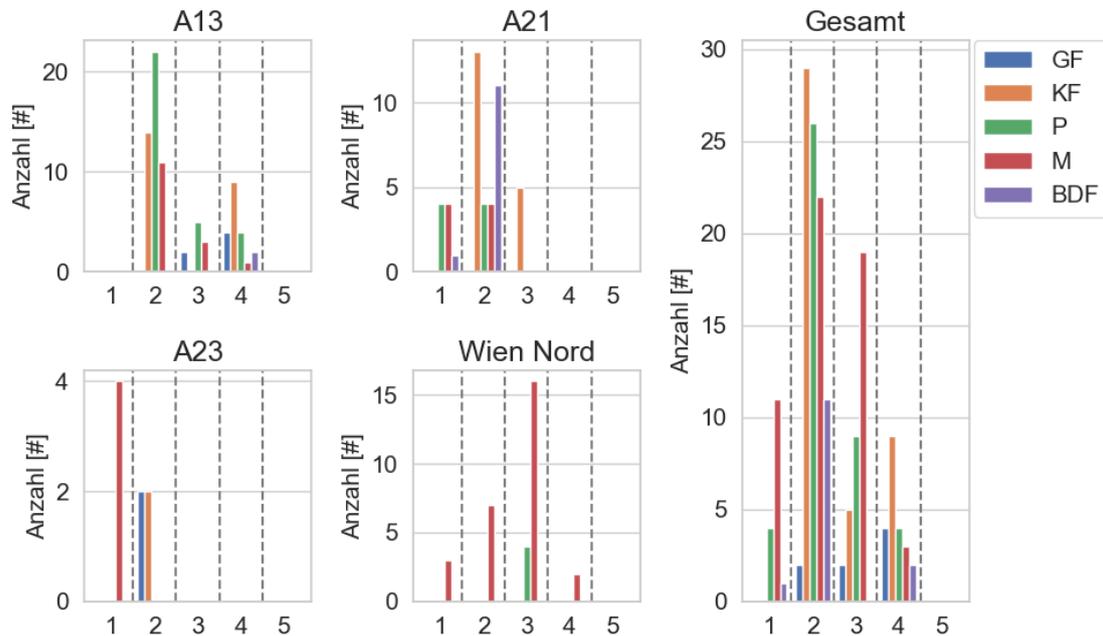
Abbildung 86: RVS Bewertung der Fahrbahnübergangskonstruktionen aufgeteilt auf die einzelnen Konstruktionstypen in absoluten Zahlen (basierend auf Daten der Infrastrukturbetreiber)

Betrachtet man die Aufteilung der Zustandsnoten auf die einzelnen Konstruktionstypen der Fahrbahnübergangskonstruktionen, wie in Abbildung 86 dargestellt, so zeigt sich, dass Kragfingerkonstruktionen in absoluten Zahlen am häufigsten die Zustandsnote 4 bekommen haben. Setzt man dies jedoch in Relation zur gesamten Häufigkeit eines Konstruktionstypes, so zeigt sich, dass hier Gleitfingerkonstruktionen relativ gesehen am häufigsten mit dieser schlechten Zustandsnote bewertet sind. Hier ist jeder zweite Übergang dementsprechend bewertet, hauptsächlich bei der A13, wo 66,67% der Gleitfingerkonstruktionen mit Zustandsnote 4 bewertet wurden. Aufgrund der Stichprobengröße von 8 Konstruktionen ist diese Aussage aber nicht sehr aussagekräftig. In

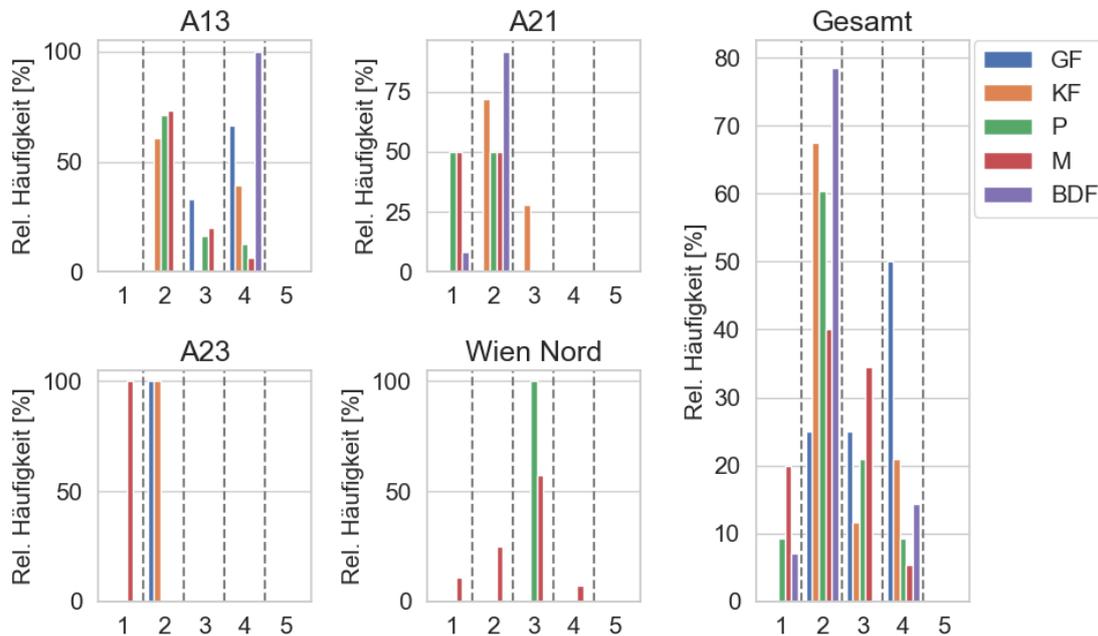
Abbildung 87: RVS Bewertung der Fahrbahnübergangskonstruktionen aufgeteilt auf die einzelnen Konstruktionstypen in relativen Zahlen (basierend auf Daten der Infrastrukturbetreiber)

Tabelle 11 finden sich die absoluten und relativen Zahlen aller Straßenzüge und in Abbildung 87 sind die relativen Zahlen dargestellt.

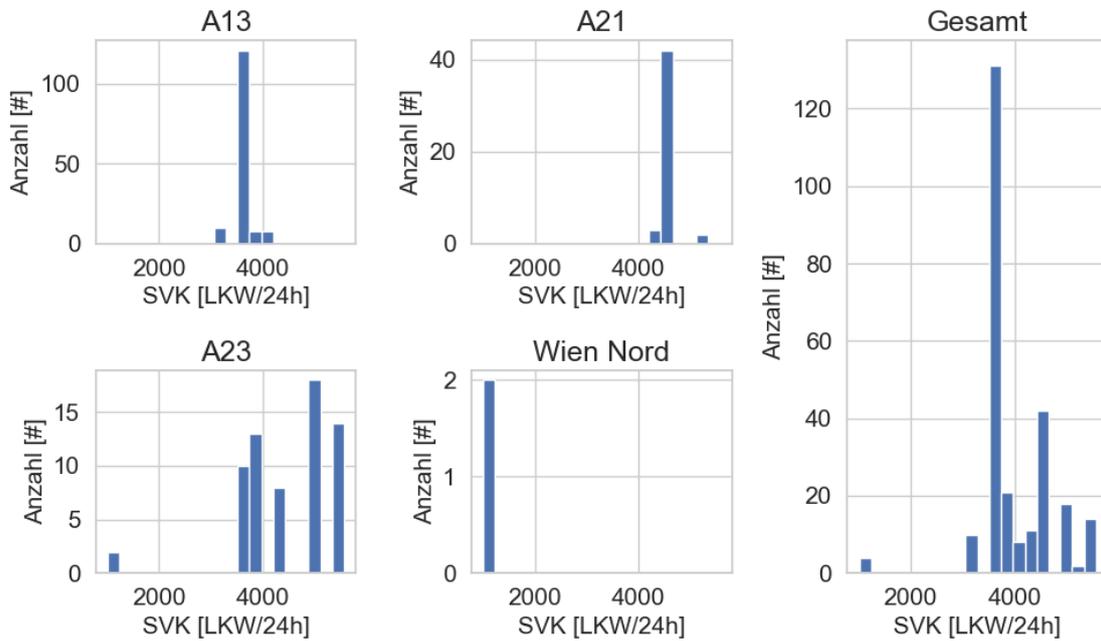
Abbildung 88: Schwerverkehrsanteil LKW/24h (basierend auf Daten der Infrastrukturbetreiber)

Beim Schwerverkehrsanteil zeigt sich, wie in Abbildung 88 dargestellt, dass bei der A13 der Schwerverkehrsanteil etwas unter 4000 LKW/24h liegt und bei der A21 etwas darüber für den Großteil der Konstruktionen. Bei der A23 gibt es eine größere Streuung in Abhängigkeit der Position des Fahrbahnüberganges, welche bis über 5500 LKW/24h geht. Der Streckenabschnitt Wien-Nord zeigt erwartungsgemäß ein wesentlich geringeres Schwerverkehrsaufkommen auf.

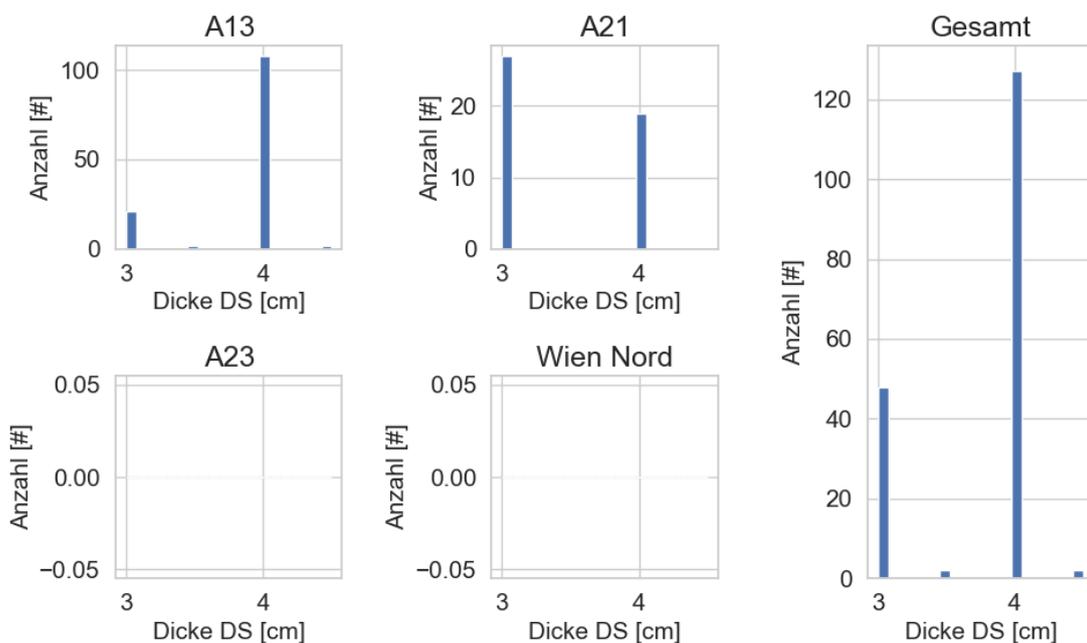
Abbildung 89: Dicke der Deckschichten in cm (basierend auf Daten der Infrastrukturbetreiber)

Die Dicke der Deckschichten, wie in Abbildung 89 dargestellt, sind in der Regel zwischen 3 und 4 cm dick. Beim Streckenzug Wien-Nord wurde die Deckschichtdicke mit 12 cm angegeben, was jedoch mit hoher Wahrscheinlichkeit den Gesamtaufbau aus Trag- und Deckschicht beschreibt, diese Daten wurden deshalb aus der Auswertung entfernt.

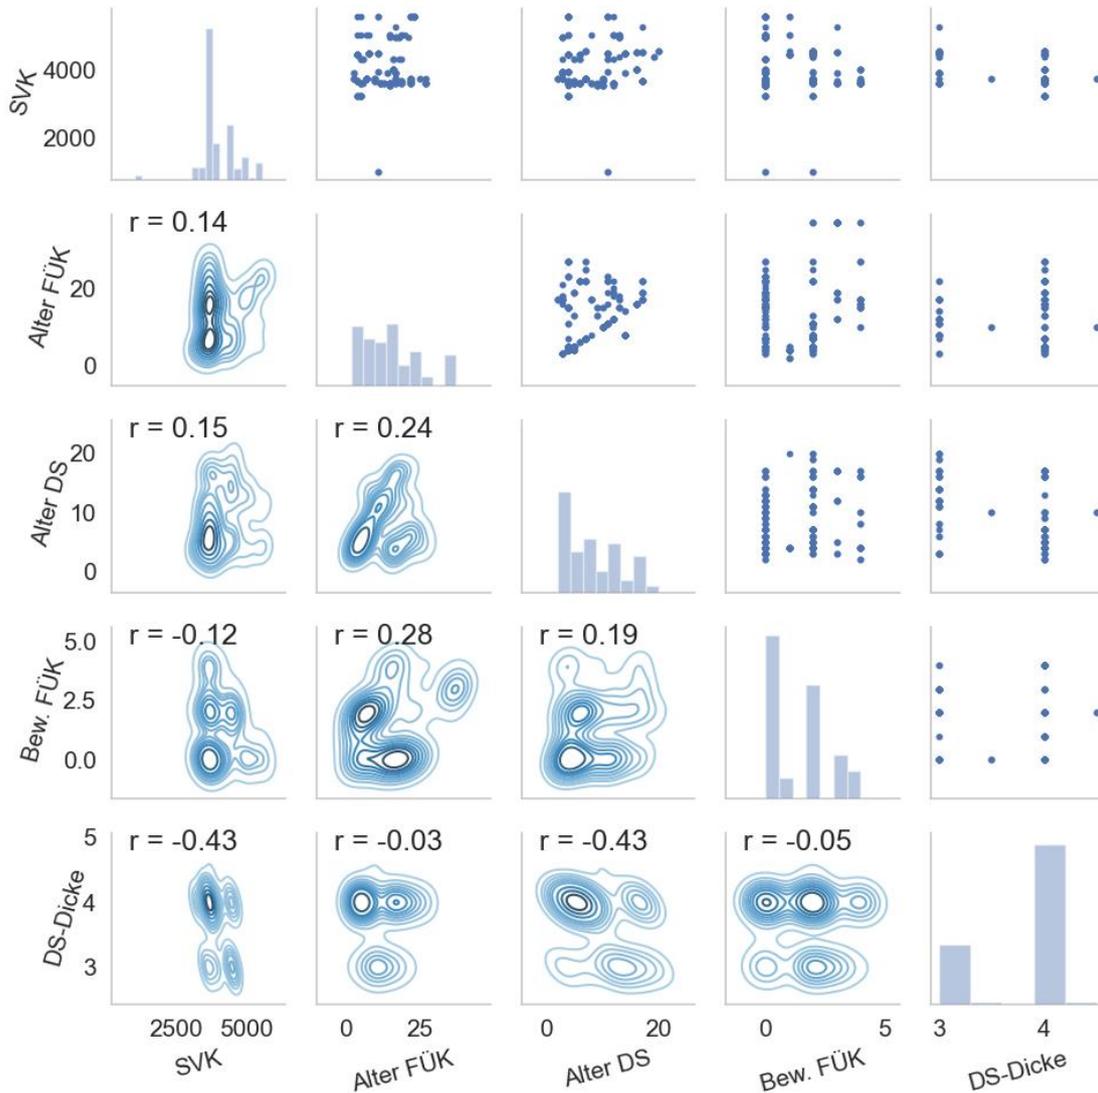
Abbildung 90: Daten der Infrastrukturbetreiber - Korrelationen. SVK – Schwerverkehr; Alter FÜK – Alter der Fahrbahnübergangskonstruktion; Alter DS – Alter der Deckschicht; Bew. FÜK – RVS Bewertung der Fahrbahnübergangskonstruktion; DS-Dicke – Dicke der Deckschicht

Betrachtet man die Korrelationen der hier vorgestellten Daten der Auftraggeber im Matrix-Scatter-Plot in Abbildung 90, so zeigen sich keine auffälligen Zusammenhänge. Einzig beim Alter der Deckschicht und dem Alter der FÜK gibt es für einen Teil der Daten einen linearen Zusammenhang bei den Anschlussbereichen, welche noch die originale Deckschicht aufweisen. Da dies nur für einen Teil der Konstruktionen zutrifft ergibt sich jedoch auch hier kein hoher Korrelationskoeffizient berechnet über alle Anschlussbereiche.

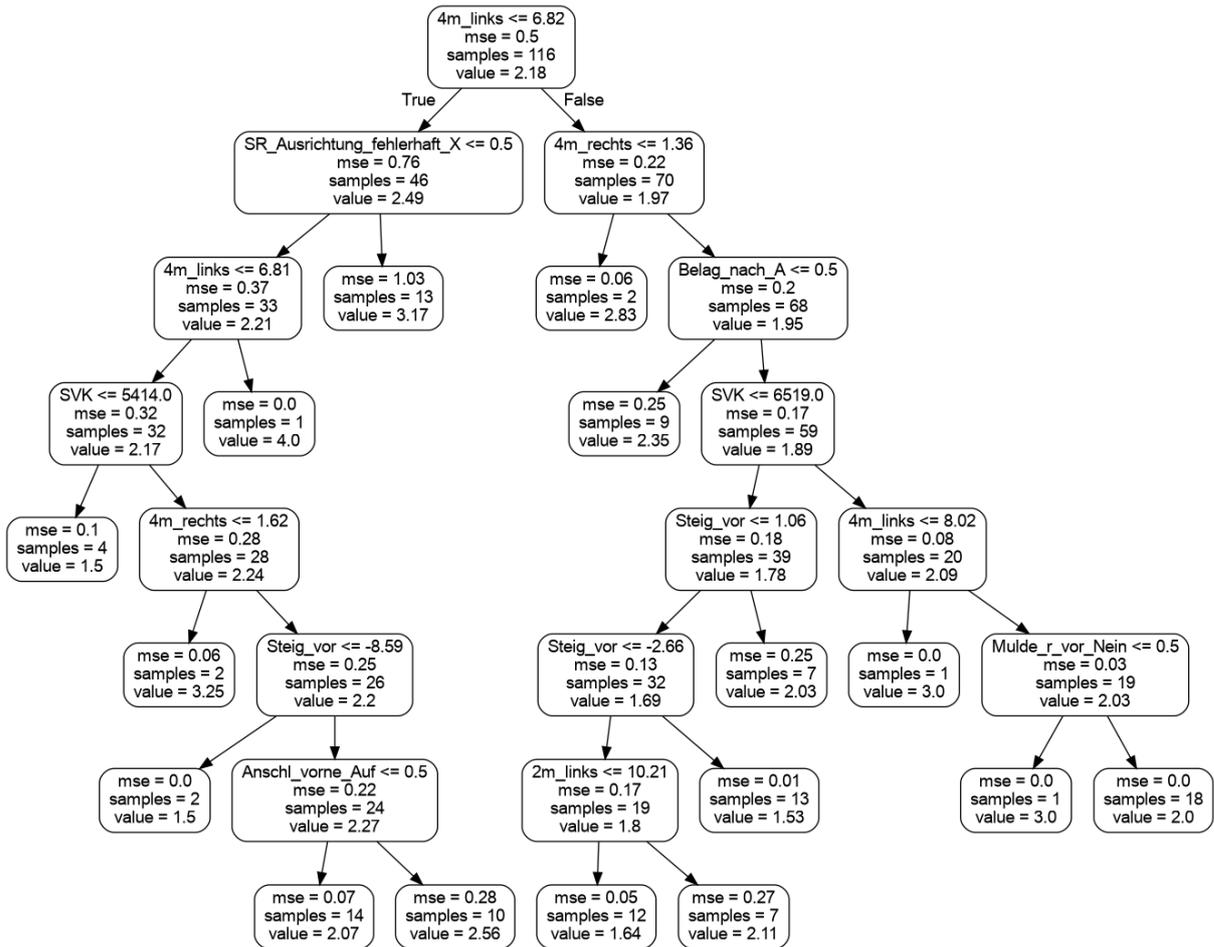
Abbildung 91: Beispiel eines einzelnen Entscheidungsbaumes der Random-Forest Analyse

Die Random-Forest Analyse wird häufig zur Regression über umfangreiche Datensätze angewendet und basiert auf Entscheidungsbäumen, welche an Trainingsdatensätzen mit einer Vielzahl an Eingangsdaten („Features“) und bekanntem Ergebnis („Target“) trainiert werden um so eine Vorhersage des Verhaltens bei neuen Eingangsdaten ohne bekanntes Ergebnis zu ermöglichen. Die Random-Forest Analyse erweitert einfache Entscheidungsbäume dadurch, dass eine Vielzahl von Entscheidungsbäumen mit zufällig gewählten Teilen („random subsets“) der Eingangsdaten berechnet werden und aus der Summe dieser einzelnen Entscheidungsbäume eine Gesamtvorhersage durch Mittelung getroffen werden kann. In Abbildung 91 ist so ein einzelner Entscheidungsbaum beispielhaft dargestellt. Wichtig für die im Rahmen dieses Projektes durchgeführte Analyse ist, dass mit dieser Analyse auch die Wichtigkeit (Importanz) einzelner Features auf das Target bewertet werden kann. Somit lassen sich statistische Zusammenhänge z.B. zwischen Geometrischen Randbedingungen und bewerteten Schäden aufzeigen, die durch einfache Betrachtung von linearen Korrelationen nicht erkennbar sind.

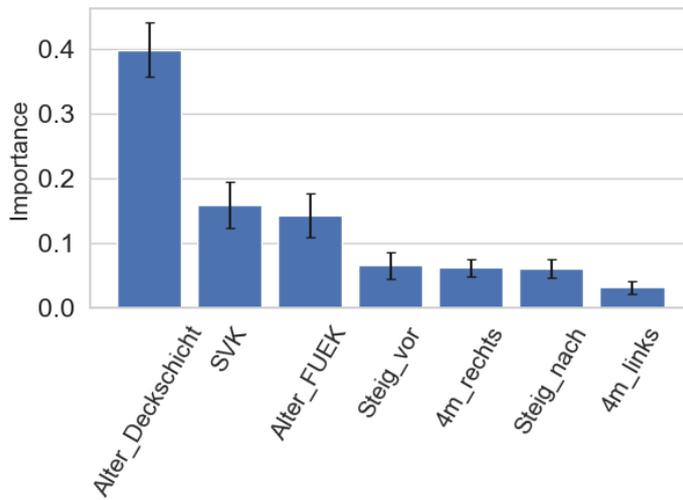
Abbildung 92: Importanzen Random-Forest Analyse für Schaden Risse im Anschlussbereich in Fahrtrichtung vor der FÜK

Für die Risse im Anschlussbereich vor der FÜK zeigte sich in der Random-Forest Analyse erwartungsgemäß das Alter der Deckschicht als wichtigstes Feature, gefolgt vom Schwerverkehrsanteil und dem Alter der FÜK bevor dann die geometrischen Parameter der Steigungen vor und nach der FÜK sowie der 4m Latte kommen, welche sehr ähnliche Importanzen aufweisen. Das Alter der FÜK dürfte deshalb so eine hohe Wichtigkeit haben, da ein Teil der FÜKs das gleiche Alter wie die Deckschicht haben. In Abbildung 93 ist beispielhaft ein einzelner Entscheidungsbaum, bei welchem nur die vier wichtigsten Features berücksichtigt wurden dargestellt und in Abbildung 94 der zugehörige Matrix-Scatter Plot für die vier wichtigsten Parameter.

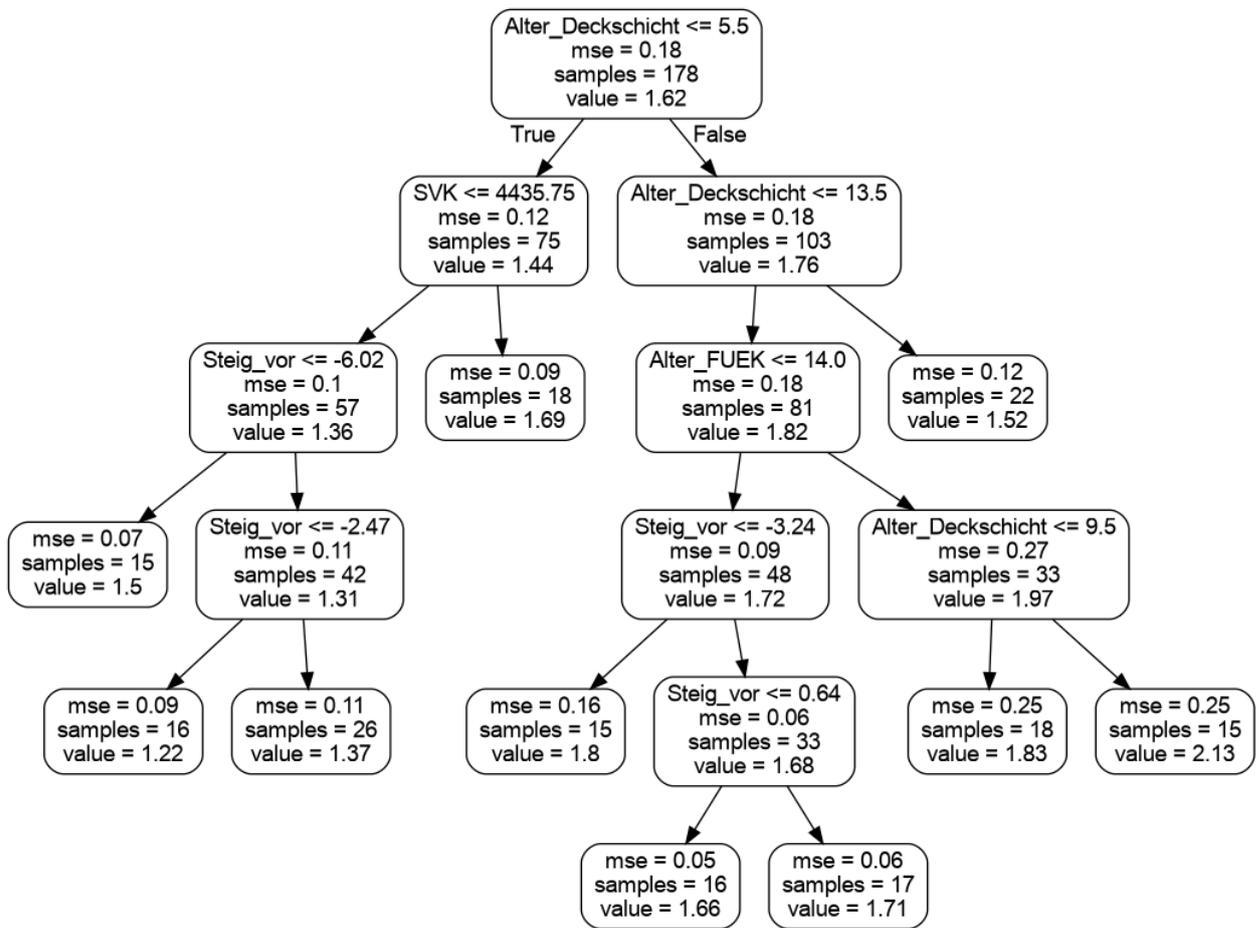
Abbildung 93: Einzelner Entscheidungsbaum berechnet mit den vier wichtigsten Parametern aus der Random-Forest Analyse für Schaden Risse im Anschlussbereich in Fahrtrichtung vor der FÜK

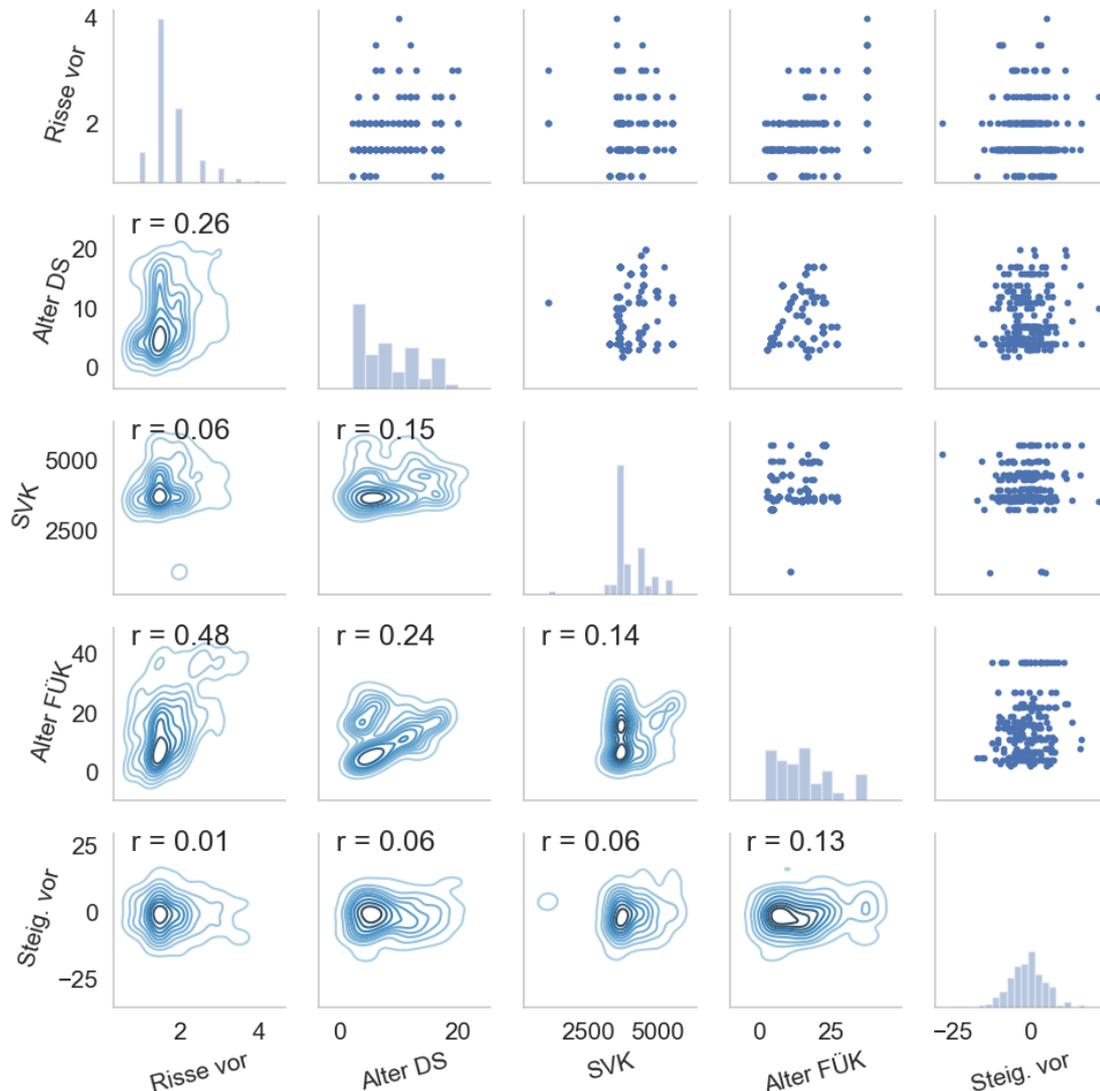
Abbildung 94: Matrix-Scatter-Plot für Schaden Risse im Anschlussbereich in Fahrtrichtung vor der FÜK und die vier Features mit der höchsten Importanz der Random-Forest Analyse

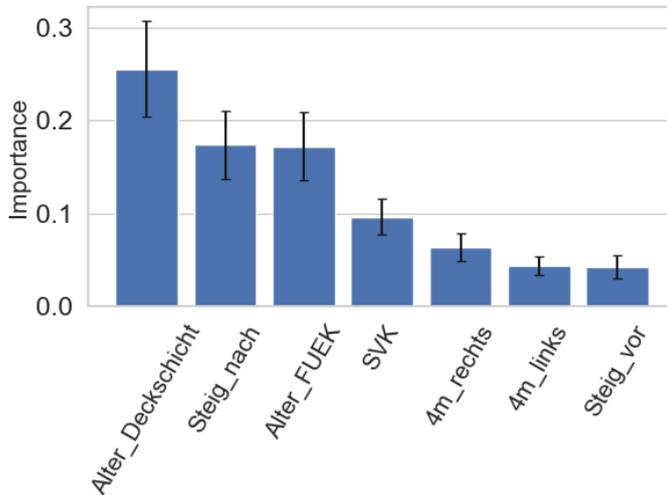
Abbildung 95: Importanzen Random-Forest Analyse für Schaden Risse im Anschlussbereich in Fahrtrichtung nach der FÜK

Für die Risse im Anschlussbereich nach der FÜK zeigte sich in der Random-Forest Analyse erwartungsgemäß auch das Alter der Deckschicht als wichtigstes Feature. Im Gegensatz zu den Rissen vor der FÜK, zeigte sich hier jedoch die Steigung nach der FÜK als zweitwichtigstes Feature, gefolgt vom Alter der FÜK und dem Schwerverkehrsanteil (Abbildung 95).

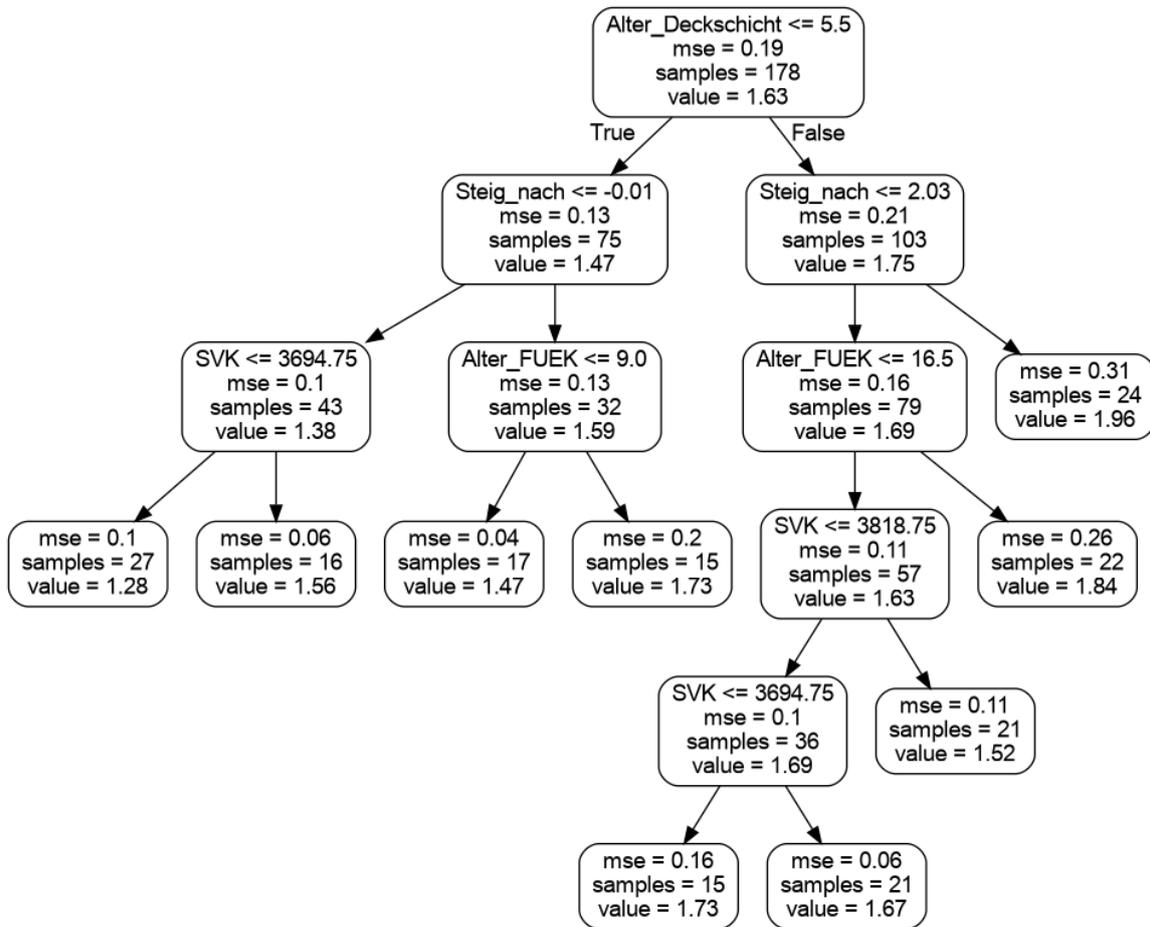
Abbildung 96: Einzelner Entscheidungsbaum berechnet mit den vier wichtigsten Parametern aus der Random-Forest Analyse für Schaden Risse im Anschlussbereich in Fahrtrichtung nach der FÜK

In Abbildung 96 ist beispielhaft ein einzelner Entscheidungsbaum, bei welchem nur die vier wichtigsten Features berücksichtigt wurden dargestellt und in Abbildung 97 der zugehörige Matrix-Scatter Plot für die vier wichtigsten Parameter.

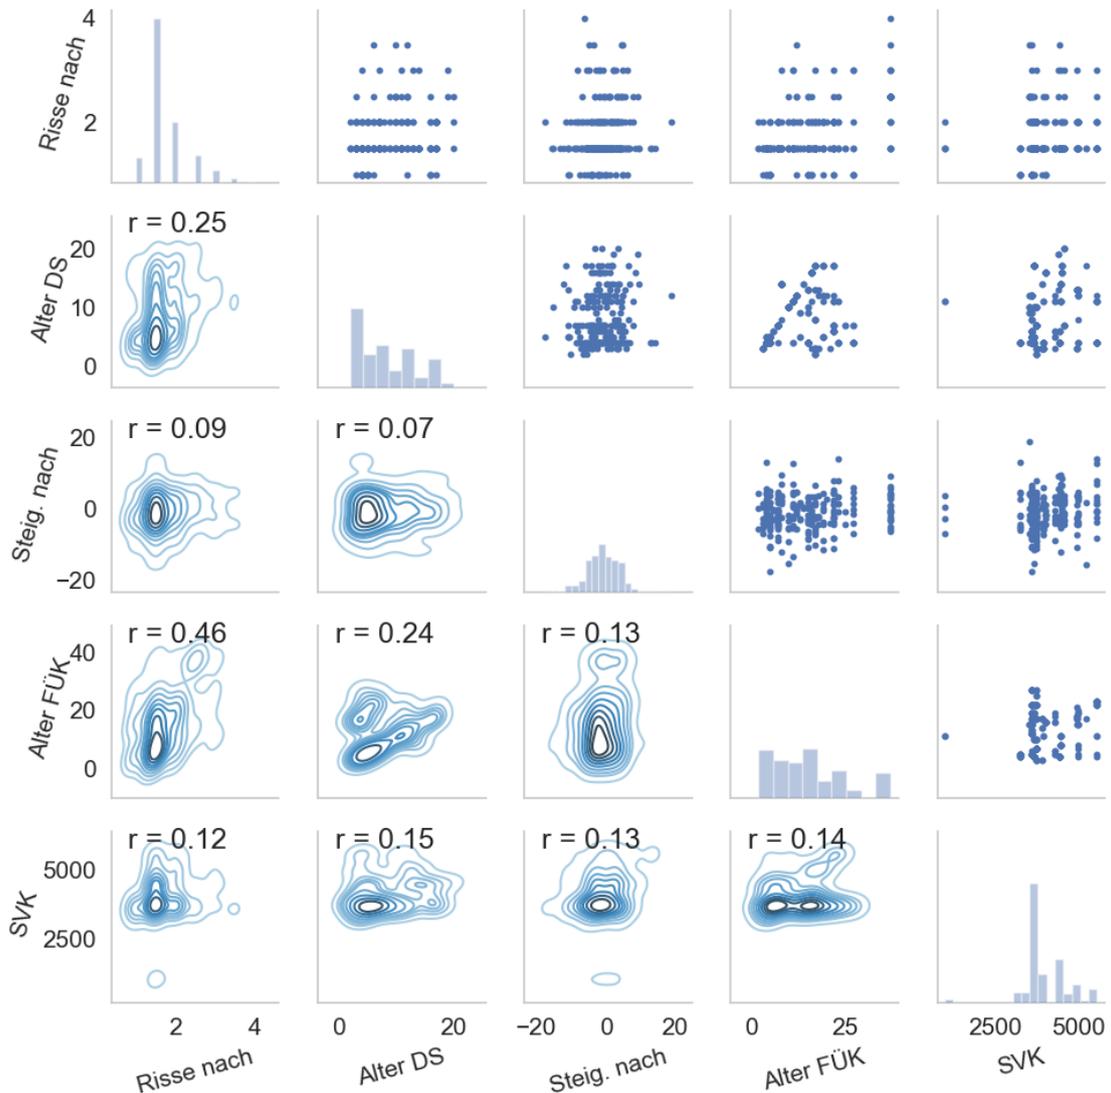
Abbildung 97: Matrix-Scatter-Plot für Schaden Risse im Anschlussbereich in Fahrtrichtung nach der FÜK und die vier Features mit der höchsten Importanz der Random-Forest Analyse

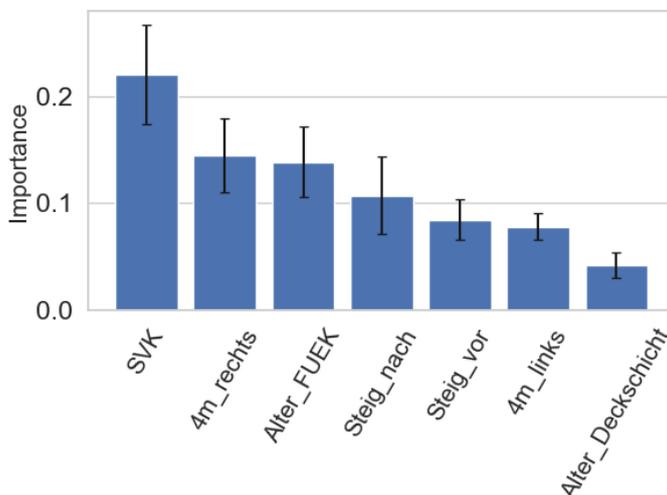
Abbildung 98: Importanzen Random-Forest Analyse für Schaden Ausbrüche im Anschlussbereich in Fahrtrichtung vor der FÜK

Für die Ausbrüche im Anschlussbereich vor der FÜK zeigte sich in der Random-Forest Analyse der Schwerverkehrsanteil als das dominante Feature gefolgt vom Stichmaß der 4m Latte und dem Alter der Fahrbahnübergangskonstruktion. Als viertwichtigstes Feature wurde die Steigung nach der FÜK identifiziert. Dass das Alter der Deckschicht nur eine untergeordnete Rolle spielt, wird damit begründet, dass Ausbrüche in der Regel ausgebessert werden und somit nicht mehr in der Auswertung auftauchen. Vergleiche hierzu Abbildung 98. In Abbildung 99 ist beispielhaft ein einzelner Entscheidungsbaum, bei welchem nur die vier wichtigsten Features berücksichtigt wurden dargestellt und in Abbildung 100 der zugehörige Matrix-Scatter Plot für die vier wichtigsten Parameter.

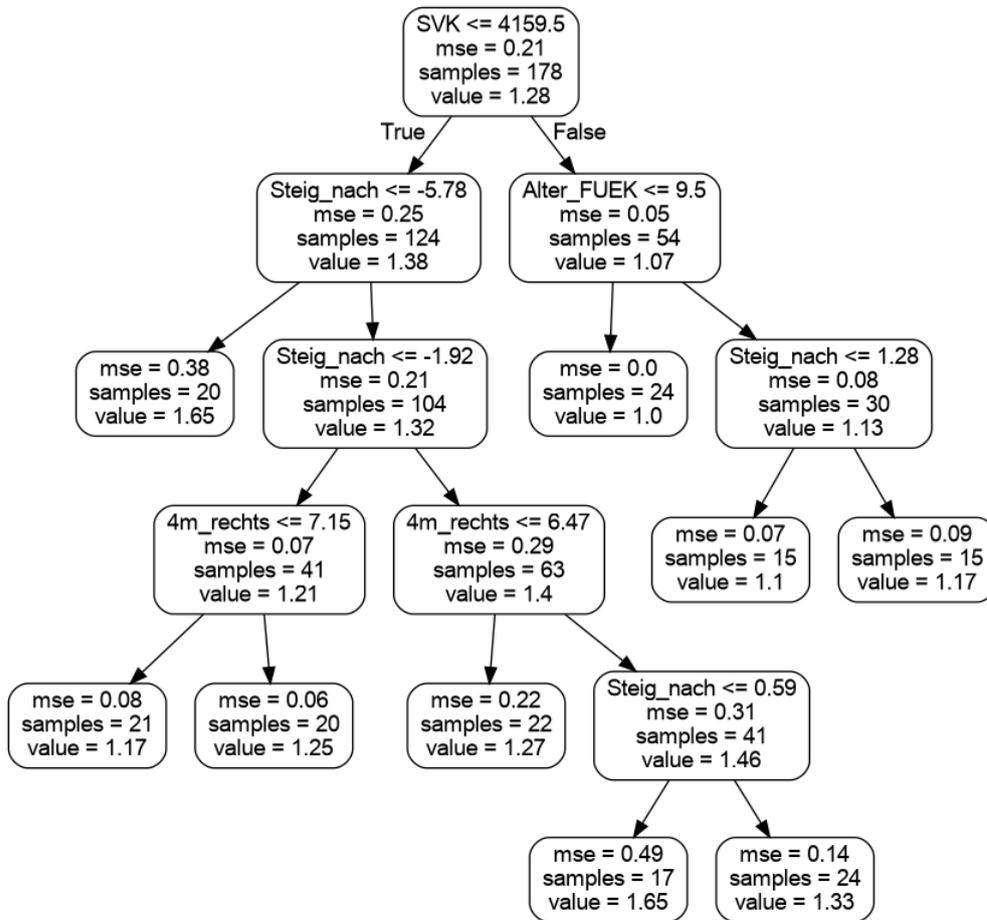
Abbildung 99: Einzelner Entscheidungsbaum berechnet mit den vier wichtigsten Parametern aus der Random-Forest Analyse für Schaden Ausbrüche im Anschlussbereich in Fahrtrichtung vor der FÜK

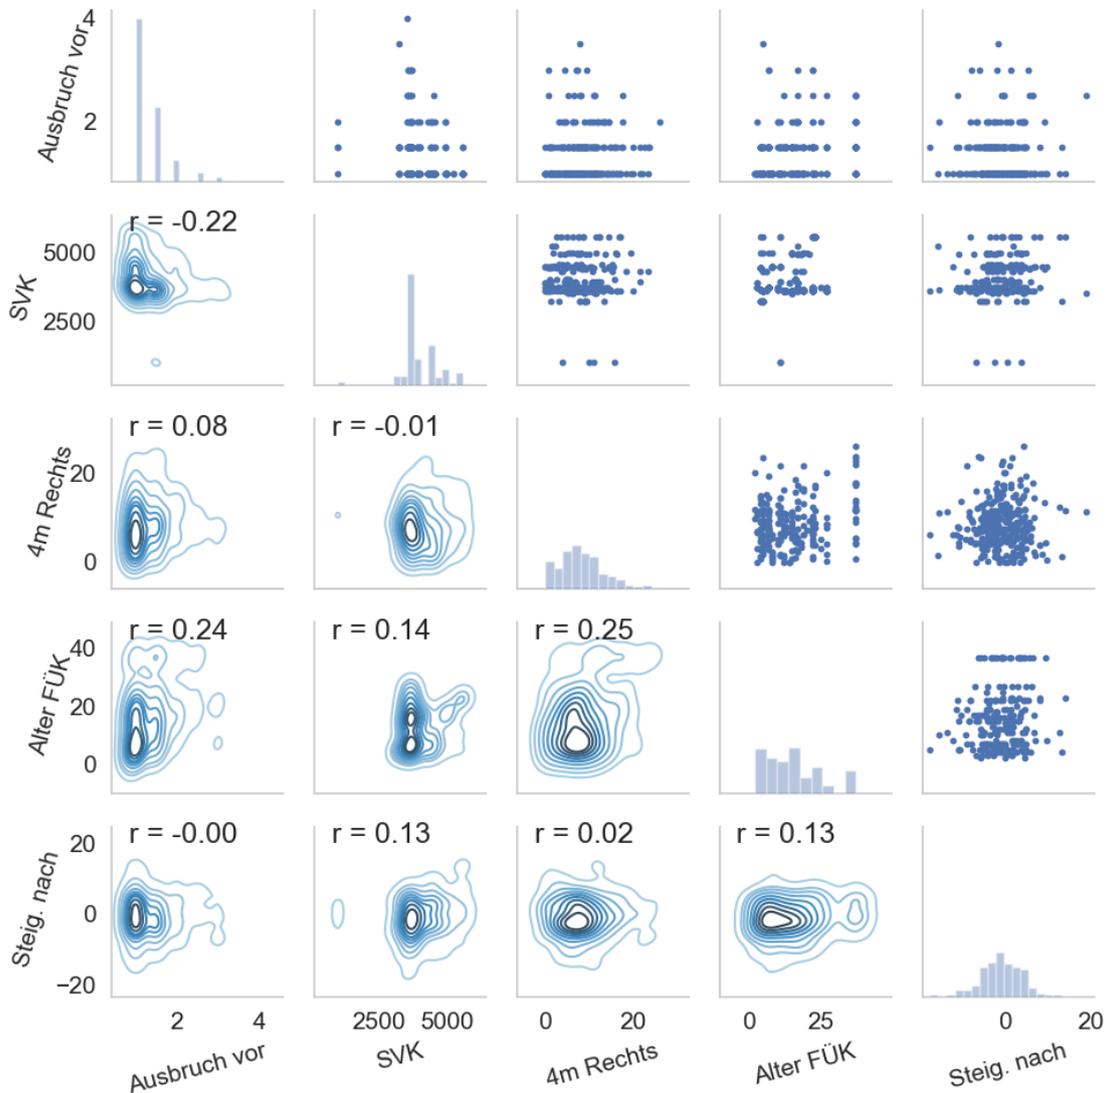
Abbildung 100: Matrix-Scatter-Plot für Schaden Ausbrüche im Anschlussbereich in Fahrtrichtung vor der FÜK und die vier Features mit der höchsten Importanz der Random-Forest Analyse

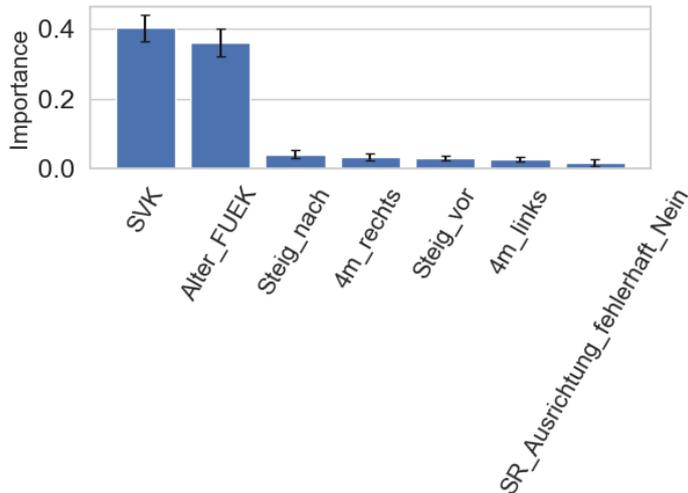
Abbildung 101: Importanzen Random-Forest Analyse für Schaden Ausbrüche im Anschlussbereich in Fahrtrichtung nach der FÜK

Für die Ausbrüche im Anschlussbereich nach der FÜK zeigten sich in der Random-Forest Analyse der Schwerverkehrsanteil und das Alter der Fahrbahnübergangskonstruktion als die stark dominanten Features gefolgt von den geometrischen Indikatoren der Steigung nach der FÜK und dem Stichmaß der 4m Latte, wobei hier die Wichtigkeit stark zurückgeht. Dass das

Alter der Deckschicht nur eine untergeordnete Rolle spielt, wird damit begründet, dass Ausbrüche in der Regel ausgebessert werden und somit nicht mehr in der Auswertung auftauchen. Vergleiche hierzu Abbildung 101 . In Abbildung 102 ist beispielhaft ein einzelner Entscheidungsbaum, bei welchem nur die vier wichtigsten Features berücksichtigt wurden dargestellt und in Abbildung 103 der zugehörige Matrix-Scatter Plot für die vier wichtigsten Parameter.

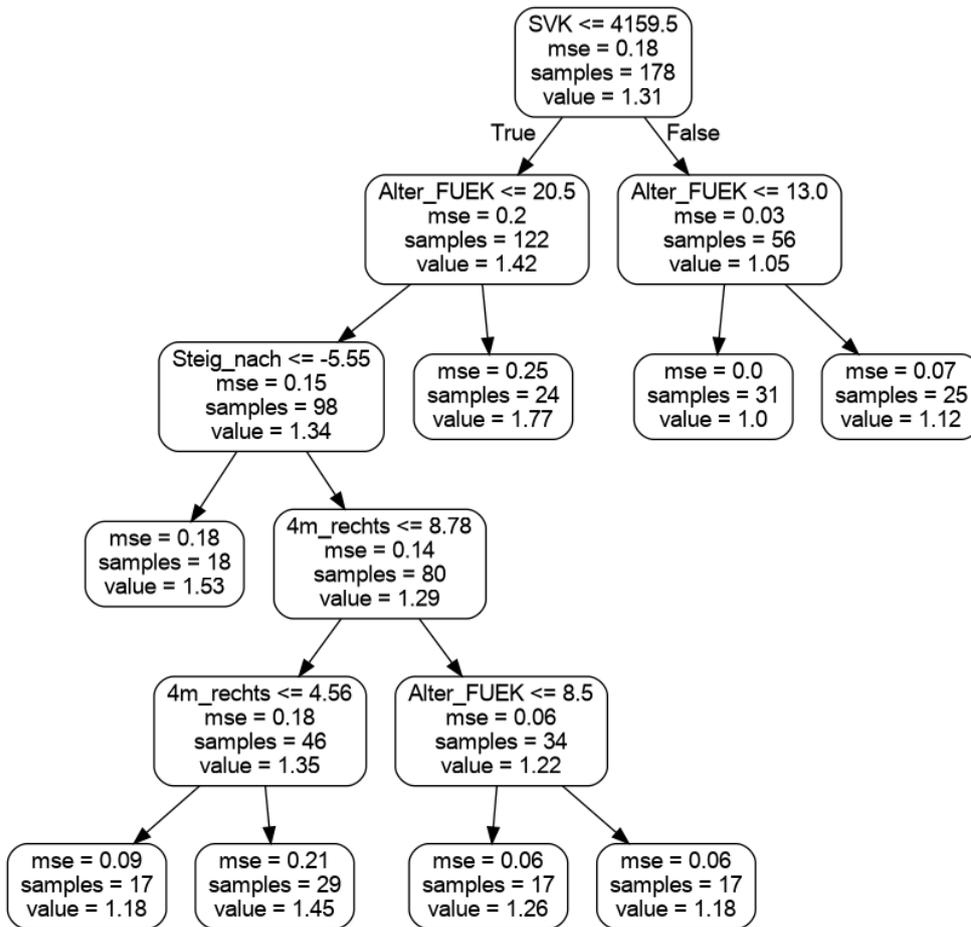
Abbildung 102: Einzelner Entscheidungsbaum berechnet mit den vier wichtigsten Parametern aus der Random-Forest Analyse für Schaden Ausbrüche im Anschlussbereich in Fahrtrichtung nach der FÜK

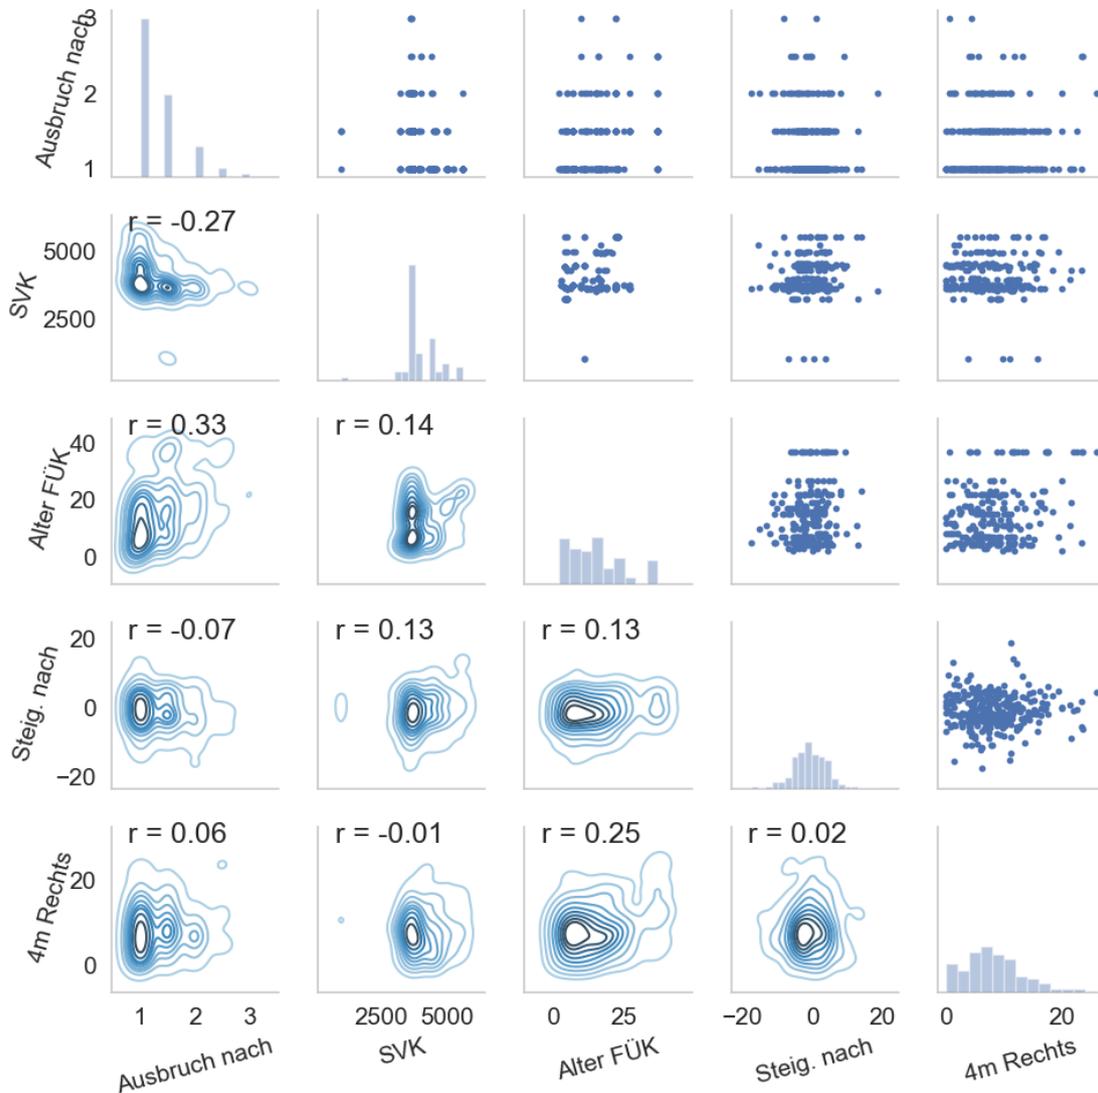
Abbildung 103: Matrix-Scatter-Plot für Schaden Ausbrüche im Anschlussbereich in Fahrtrichtung nach der FÜK und die vier Features mit der höchsten Importanz der Random-Forest Analyse

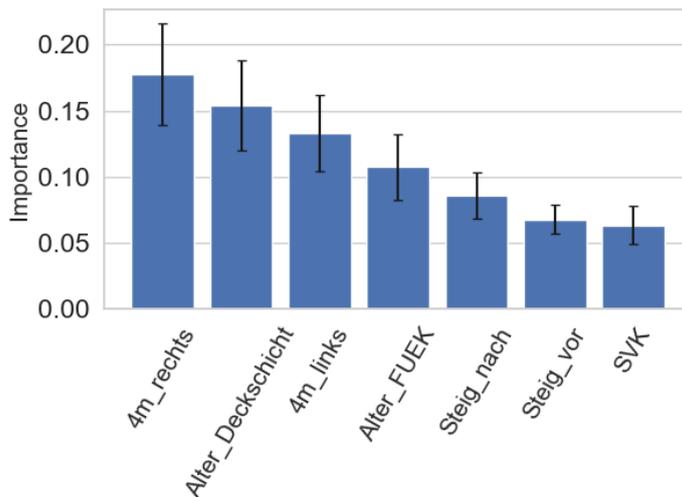
Abbildung 104: Importanzen Random-Forest Analyse für Schaden Belag in FÜK vertragen in Fahrtrichtung vor der FÜK

Für den Schaden von Belagsvertrag in die FÜK zeigten sich in der Random-Forest Analyse die Stichmaße der 4m Latte und das Alter der Deckschicht als die dominierenden Features. Als viertwichtigster Wert zeigte sich das Alter der FÜK, siehe Abbildung 104. In Abbildung 105 ist beispielhaft ein einzelner Entscheidungsbaum, bei welchem nur die vier wichtigsten Features berücksichtigt wurden dargestellt und in Abbildung 106 der zugehörige Matrix-Scatter Plot für die vier wichtigsten Parameter.

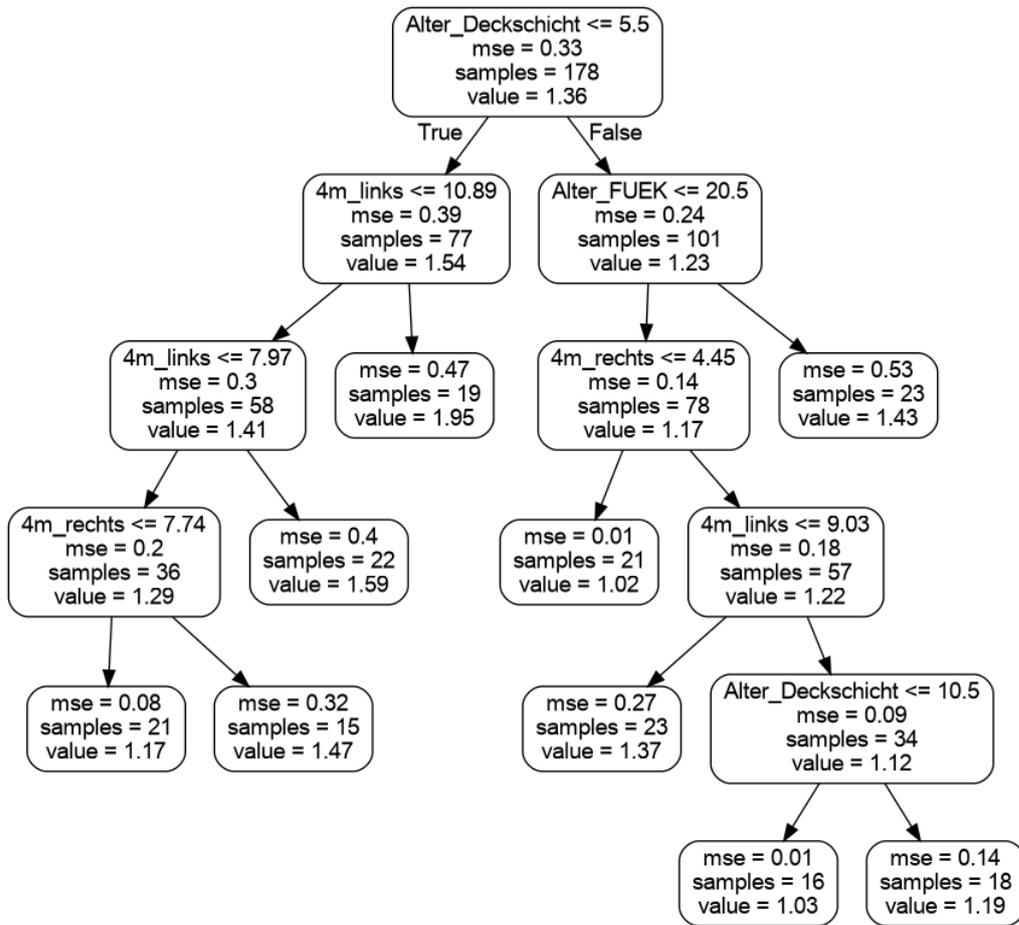
Abbildung 105: Einzelner Entscheidungsbaum berechnet mit den vier wichtigsten Parametern aus der Random-Forest Analyse für Schaden Belag in FÜK verträgen in Fahrtrichtung vor der FÜK

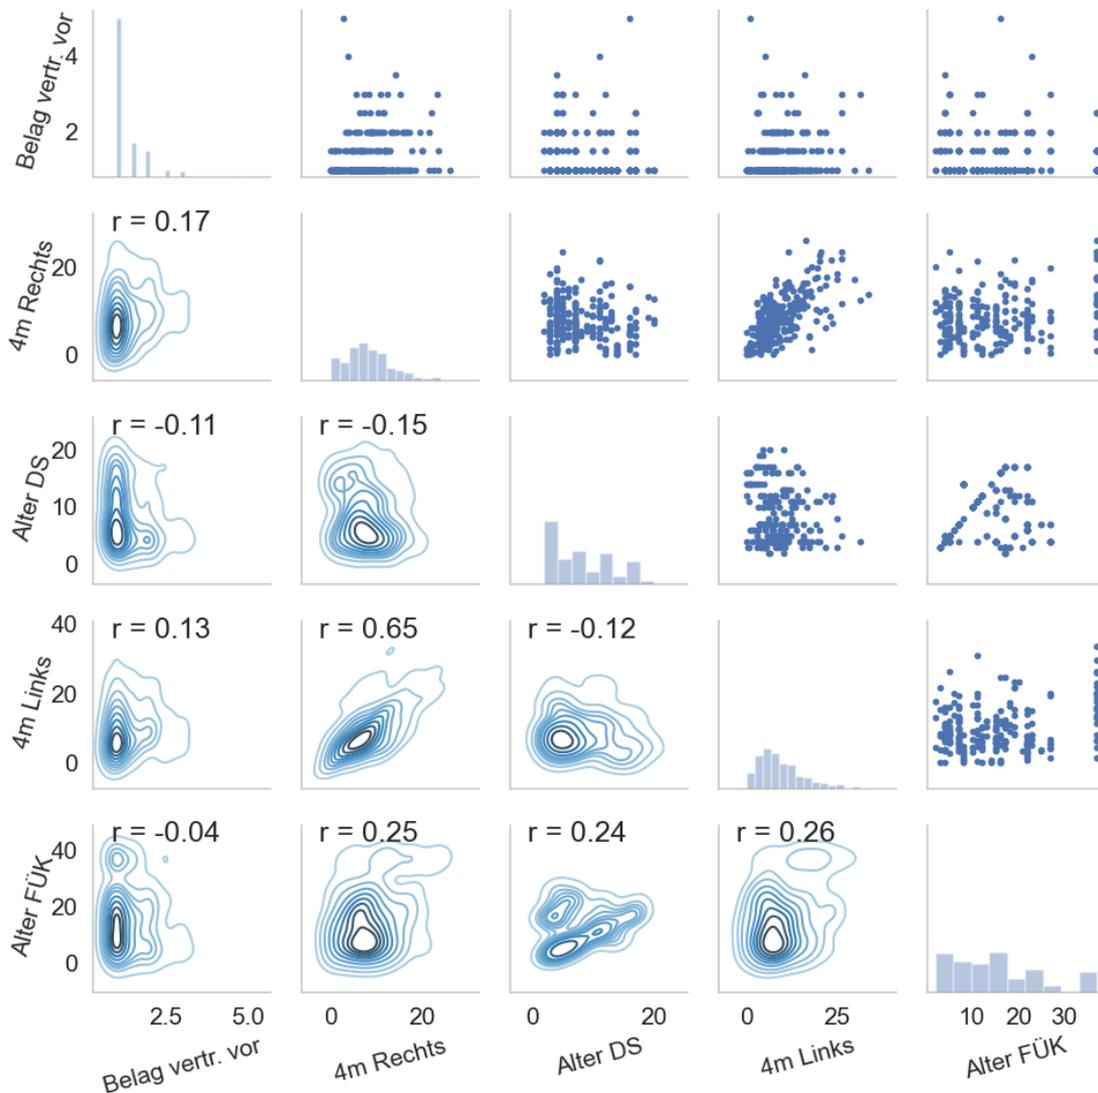
Abbildung 106: Matrix-Scatter-Plot für Schaden Belag in FÜK verträgen in Fahrtrichtung vor der FÜK und die vier Features mit der höchsten Importanz der Random-Forest Analyse

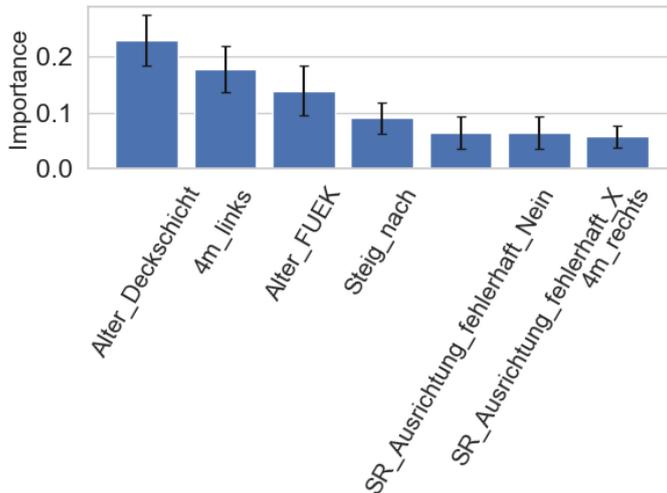
Abbildung 107: Importanzen Random-Forest Analyse für Schaden Beschädigung des Randprofils

Für den Schaden der beschädigten Randprofile zeigten sich in der Random-Forest Analyse neben dem Alter von Deckschicht und FÜK auch das Stichmaß der 4m Latte und die Steigung der Fahrbahn in Fahrtrichtung nach der FÜK als wichtigste Features, siehe Abbildung 107. Interessant ist, dass der Schwerverkehrsanteil nicht als wichtige Einflussgröße identifiziert wurde. Dies kann daran liegen, dass Beschädigungen am Randprofil dominant durch Schneepflüge verursacht werden und nicht durch Schwerverkehr an sich. In Abbildung 108 ist

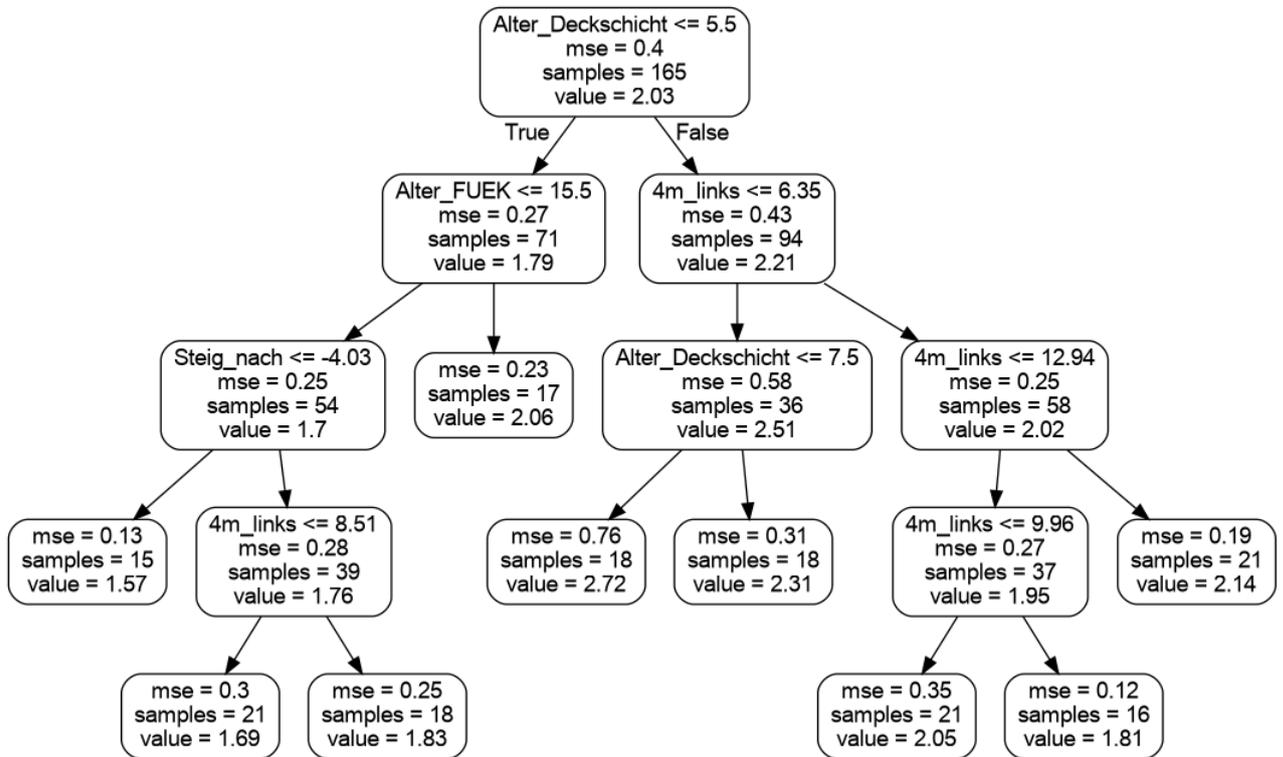
Abbildung 108: Einzelner Entscheidungsbaum berechnet mit den vier wichtigsten Parametern aus der Random-Forest Analyse für Schaden Beschädigung des Randprofils

beispielhaft ein einzelner Entscheidungsbaum, bei welchem nur die vier wichtigsten Features berücksichtigt wurden dargestellt und in Abbildung 109 der zugehörige Matrix-Scatter Plot für die vier wichtigsten Parameter. Hier zeigt sich ein schwacher Zusammenhang zwischen dem Alter der FÜK und der Beschädigung am Randprofil mit einem linearen Korrelationskoeffizienten von $r = 0,37$.
