Anschlussbereiche von Fahrbahnübergangskonstruktionen – Bestandsanalyse und Verbesserungspotential ANFÜK

Ein Projekt finanziert im Rahmen der
Verkehrsinfrastrukturforschung 2017
(VIF 2017)

Dezember 2020

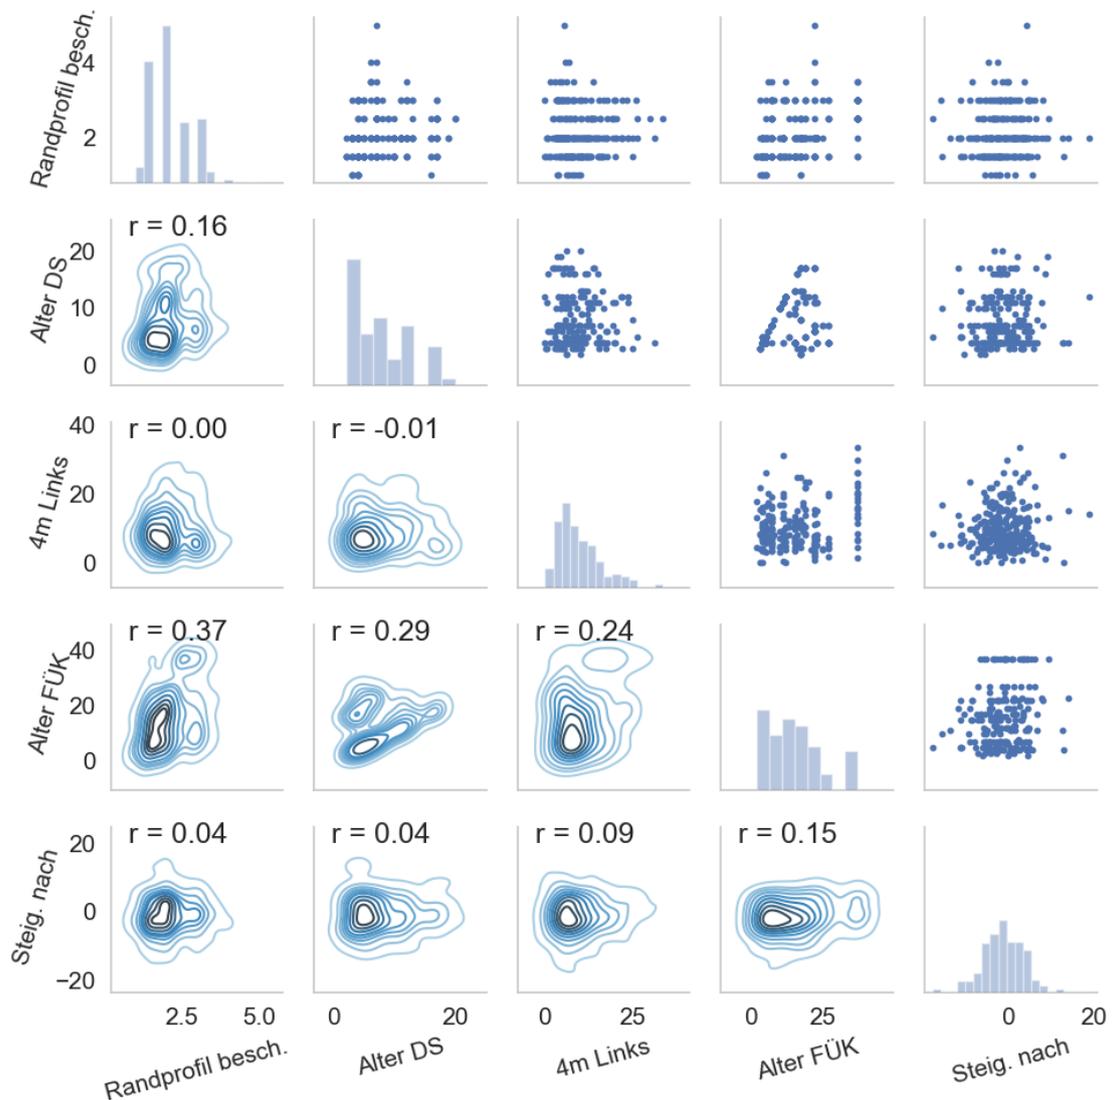
Abbildung 109: Matrix-Scatter-Plot für Schaden Beschädigung des Randprofils und die vier Features mit der höchsten Importanz der Random-Forest Analyse

beispielhaft ein einzelner Entscheidungsbaum, bei welchem nur die vier wichtigsten Features berücksichtigt wurden dargestellt und in Abbildung 109 der zugehörige Matrix-Scatter Plot für die vier wichtigsten Parameter. Hier zeigt sich ein schwacher Zusammenhang zwischen dem Alter der FÜK und der Beschädigung am Randprofil mit einem linearen Korrelationskoeffizienten von $r = 0,37$.

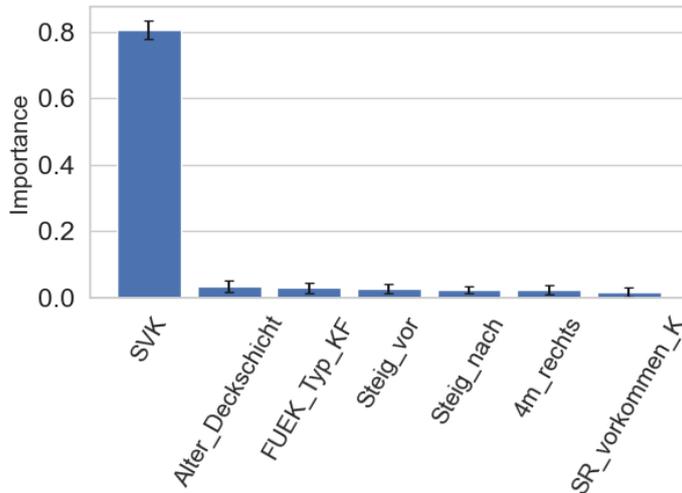
Abbildung 110: Importanzen Random-Forest Analyse für Schaden Beschädigung von Fingern oder Lärminderungen

Für den Schaden von beschädigten Fingern oder Lärminderungen zeigte sich in der Random-Forest Analyse eine sehr dominante Wichtigkeit des Schwerverkehrsanteils von ca. 80%. Die drei nächstwichtigen Eingangsparameter zeigen neben dem Alter von Deckschicht, ob es ein Kragfingerübergang ist und der Fahrbahnsteigung vor der FÜK bereits nur noch sehr geringe Wichtigkeiten, siehe hierzu Abbildung 110. In Abbildung 111 ist beispielhaft ein einzelner Entscheidungsbaum, bei welchem nur die vier wichtigsten Features berücksichtigt

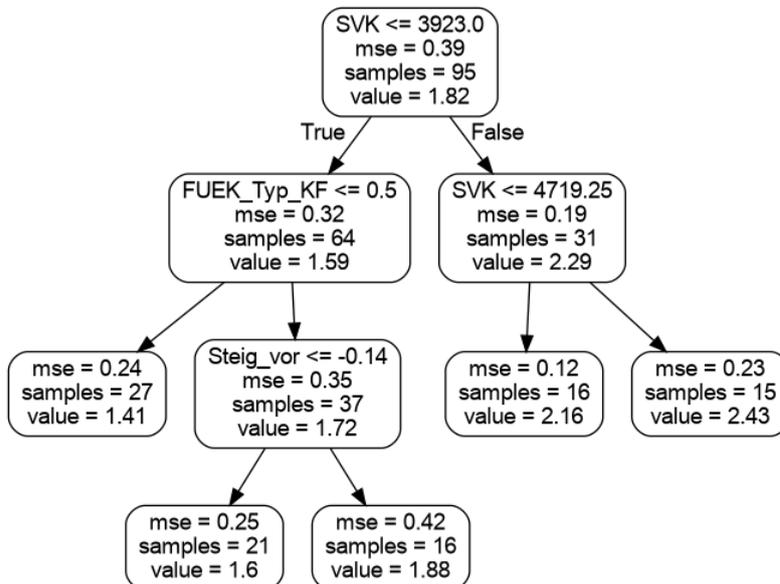
Abbildung 111: Einzelner Entscheidungsbaum berechnet mit den vier wichtigsten Parametern aus der Random-Forest Analyse für Schaden Beschädigung von Fingern oder Lärminderungen

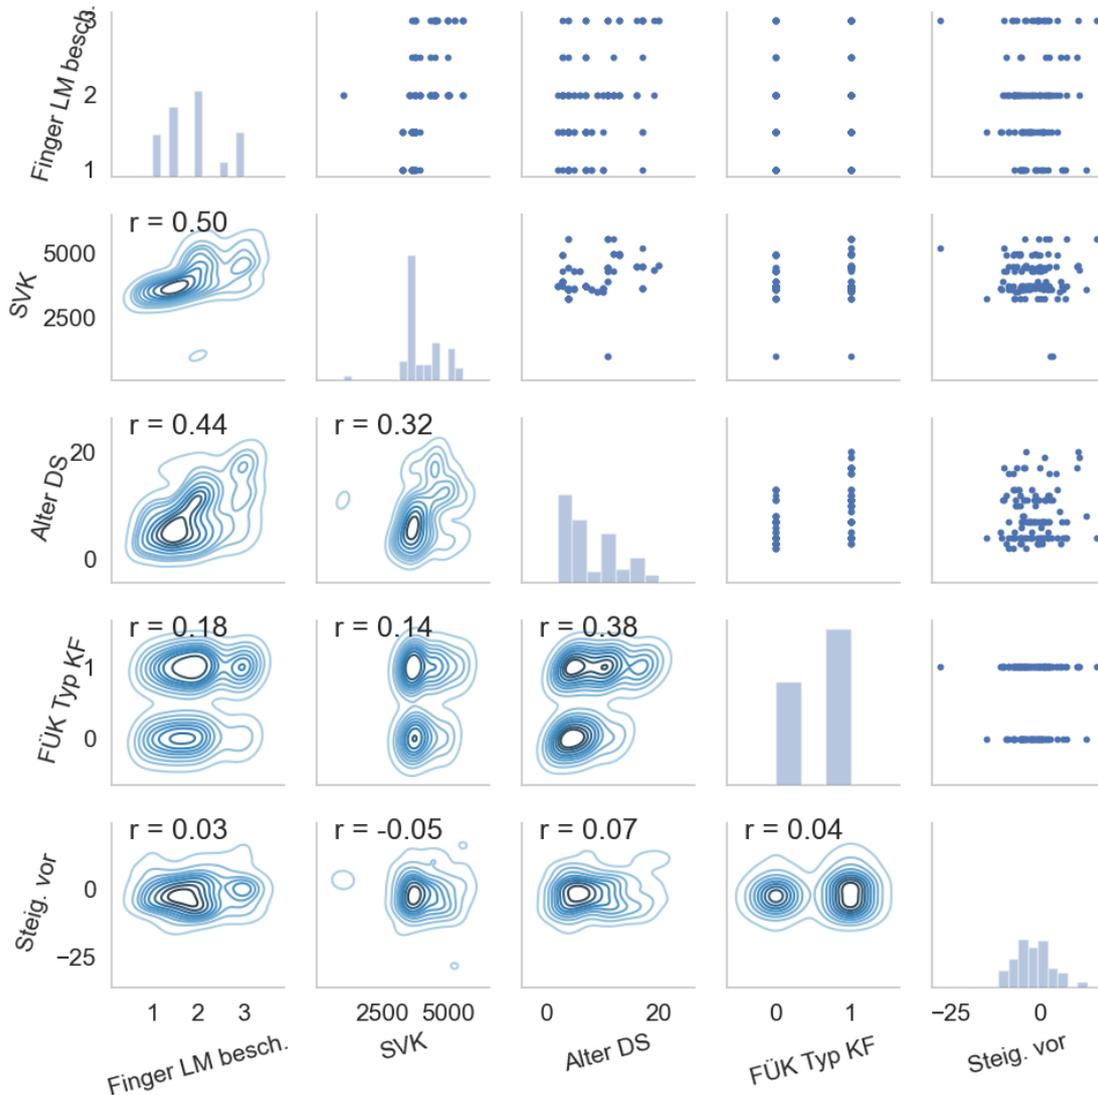
Abbildung 112: Matrix-Scatter-Plot für Schaden Beschädigung von Fingern oder Lärminderungen und die vier Features mit der höchsten Importanz der Random-Forest Analyse

wurden dargestellt und in Abbildung 112 der zugehörige Matrix-Scatter Plot für die vier wichtigsten Parameter. Für den Schwerverkehr zeigt sich hier ein linearer Korrelationskoeffizient von $r = 0,50$. Interessanterweise zeigt sich bei der einfachen Korrelationsanalyse hier auch für das Alter der Deckschicht ein Korrelationskoeffizient von $r = 0,44$.

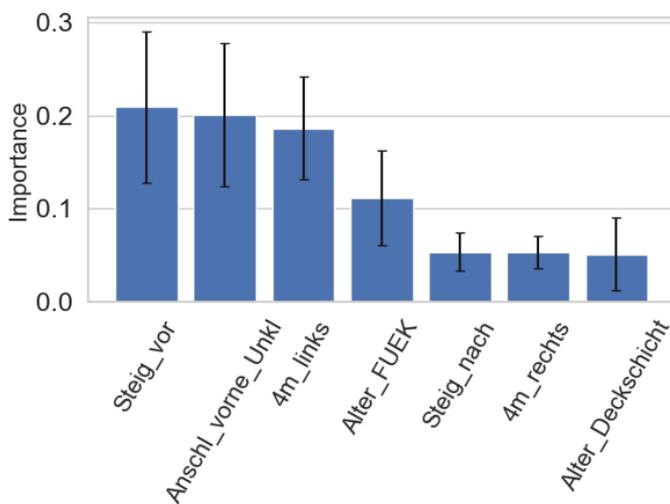
Abbildung 113: Importanzen Random-Forest Analyse für Schaden Beschädigte oder fehlende Schrauben bei Fingerkonstruktionen

fehlenden Schrauben wurde mit 5 bewertet. Die Random-Forest Analyse zeigte, dass die Steigung vor der FÜK der wichtigste Eingangsparameter hierfür war. Der nächste Parameter zeigt, ob der Anschluss vorne klar herab oder heraufgezogen ist, oder ob die Situation hier unklar ist. Die nächsten beiden Eingangsparameter sind das Stichmaß der 4m Latte und das Alter der FÜK, siehe auch Abbildung 113. In Abbildung 114 ist beispielhaft ein einzelner Entscheidungsbaum, bei welchem nur die vier wichtigsten Features berücksichtigt wurden dargestellt und in Abbildung 115 der zugehörige Matrix-Scatter Plot für die vier wichtigsten Parameter. Die sehr hohen Standardabweichungen der einzelnen Wichtigkeiten der Eingangsparameter zeigen, dass diese Auswertung nur bedingt aussagekräftig ist.

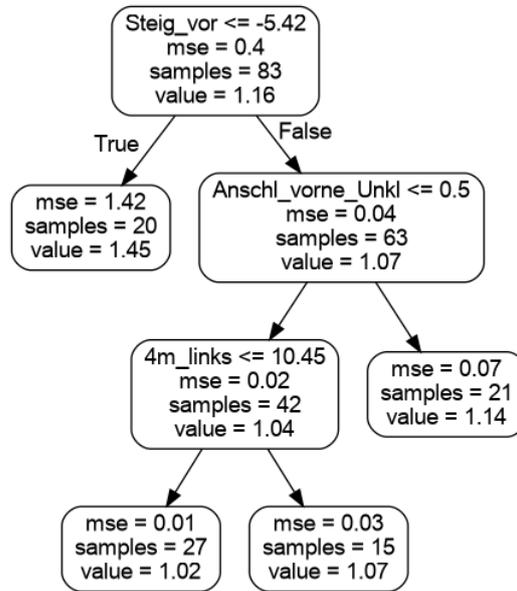
Abbildung 114: Einzelner Entscheidungsbaum berechnet mit den vier wichtigsten Parametern aus der Random-Forest Analyse für Schaden Beschädigte oder fehlende Schrauben bei Fingerkonstruktionen

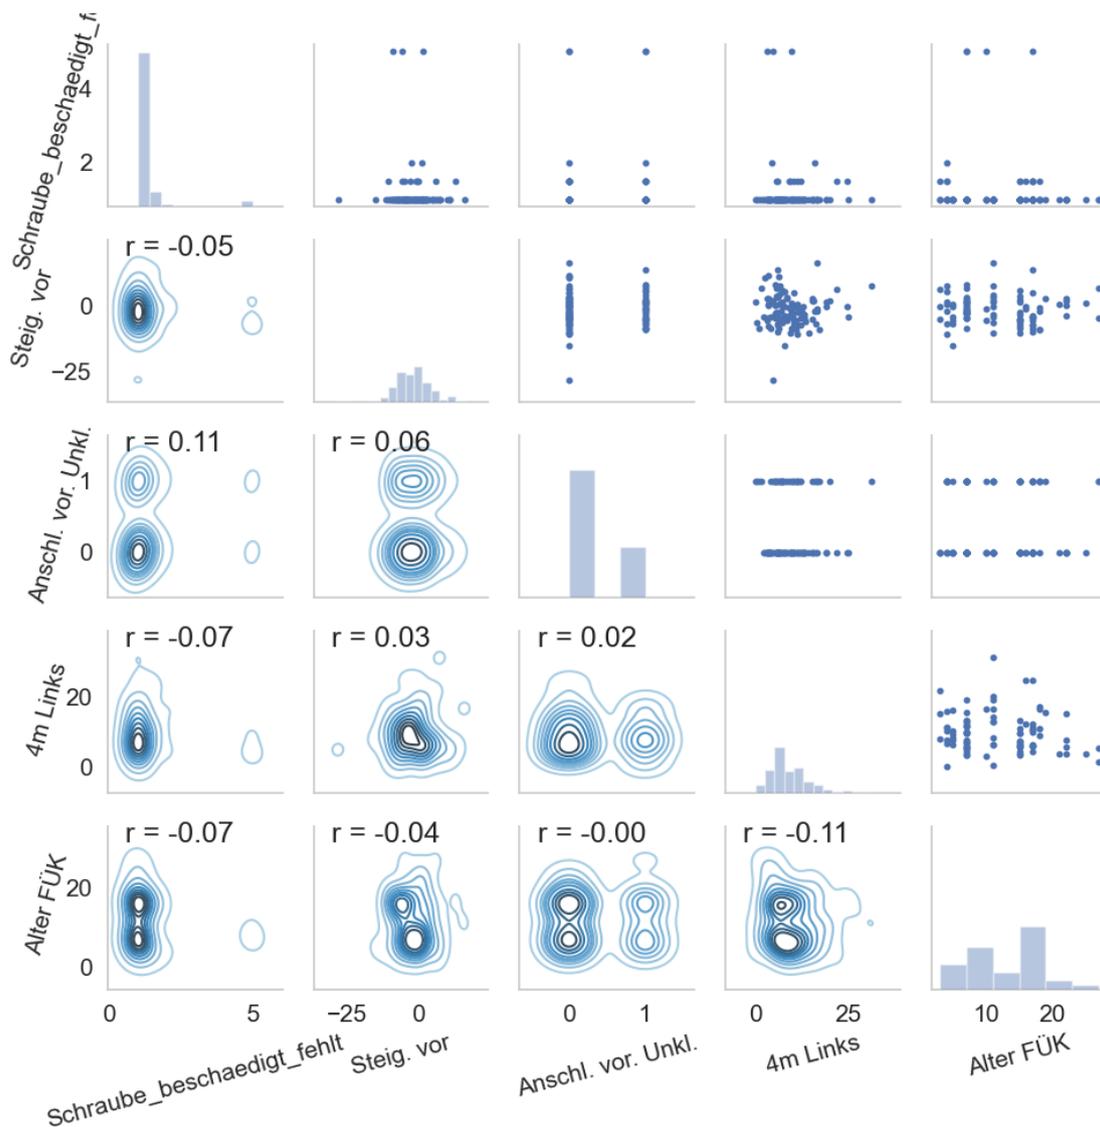
Abbildung 115: Matrix-Scatter-Plot für Schaden Beschädigte oder fehlende Schrauben bei Fingerkonstruktionen und die vier Features mit der höchsten Importanz der Random-Forest Analyse

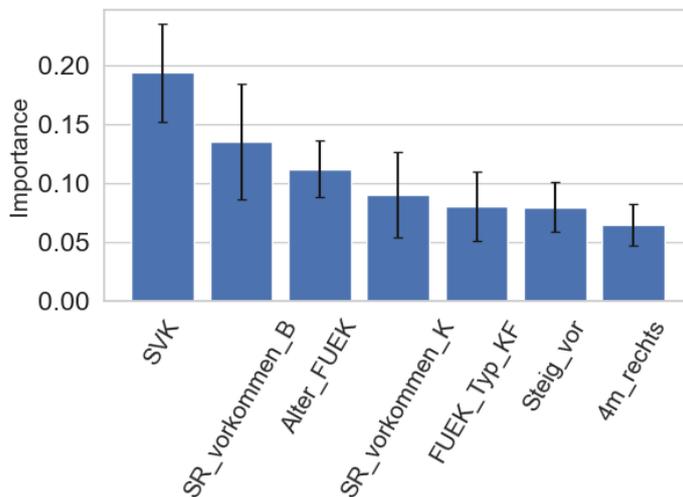
Abbildung 116: Importanzen Random-Forest Analyse für Schaden Verschmutzung der Dichtprofile und Konstruktionen

Für die Verschmutzung der Dichtprofile und Konstruktionen zeigte sich in der Random-Forest Analyse der Schwerverkehrsanteil erwartungsgemäß als der maßgebende Einfluss. Interessanterweise zeigte sich auch das Vorkommen der Stützrippen als maßgeblicher Einflussparameter auf die Verschmutzung. Die Features „SR_vorkommen_B“ (Stützrippen beiderseits) und „SR_vorkommen_K“ (keine Stützrippen) sind hier, bis auf die wenigen Konstruktionen, welche nur einseitige Stützrippen aufweisen gegengleich. Dies zeigt sich auch durch einen hohen linearen Korrelationskoeffizienten von $r = -0,94$ im Matrix-Scatter Plot (Abbildung 118). Des Weiteren wurde das Alter der FÜK als wichtiger Eingangsparameter identifiziert. Siehe Abbildung 116 für die Gewichtung der einzelnen Importanzen. Abbildung 117 zeigt beispielhaft einen einzelnen Entscheidungsbaum, bei welchem nur die vier wichtigsten Features berücksichtigt wurden und Abbildung 118 den zugehörigen Matrix-Scatter Plot für die vier wichtigsten Parameter.

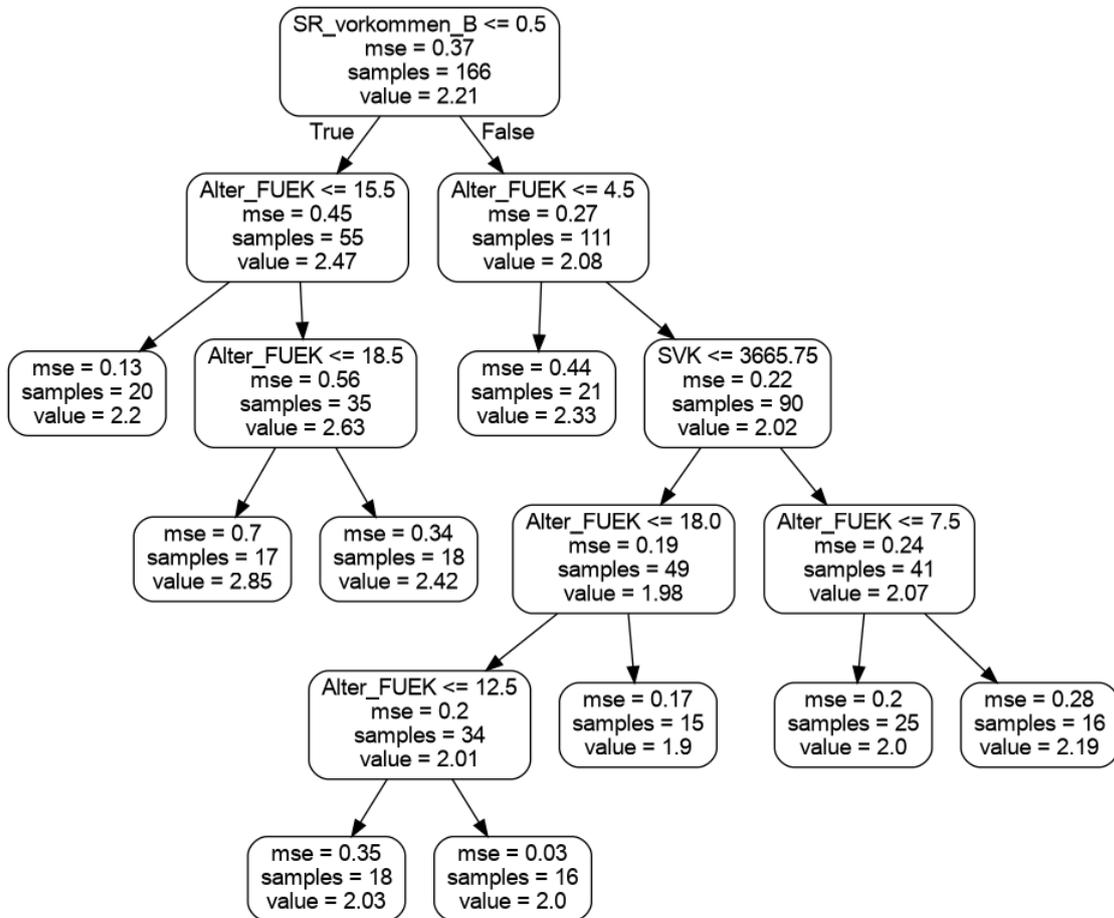
Abbildung 117: Einzelner Entscheidungsbaum berechnet mit den vier wichtigsten Parametern aus der Random-Forest Analyse für Schaden Verschmutzung der Dichtprofile und Konstruktionen

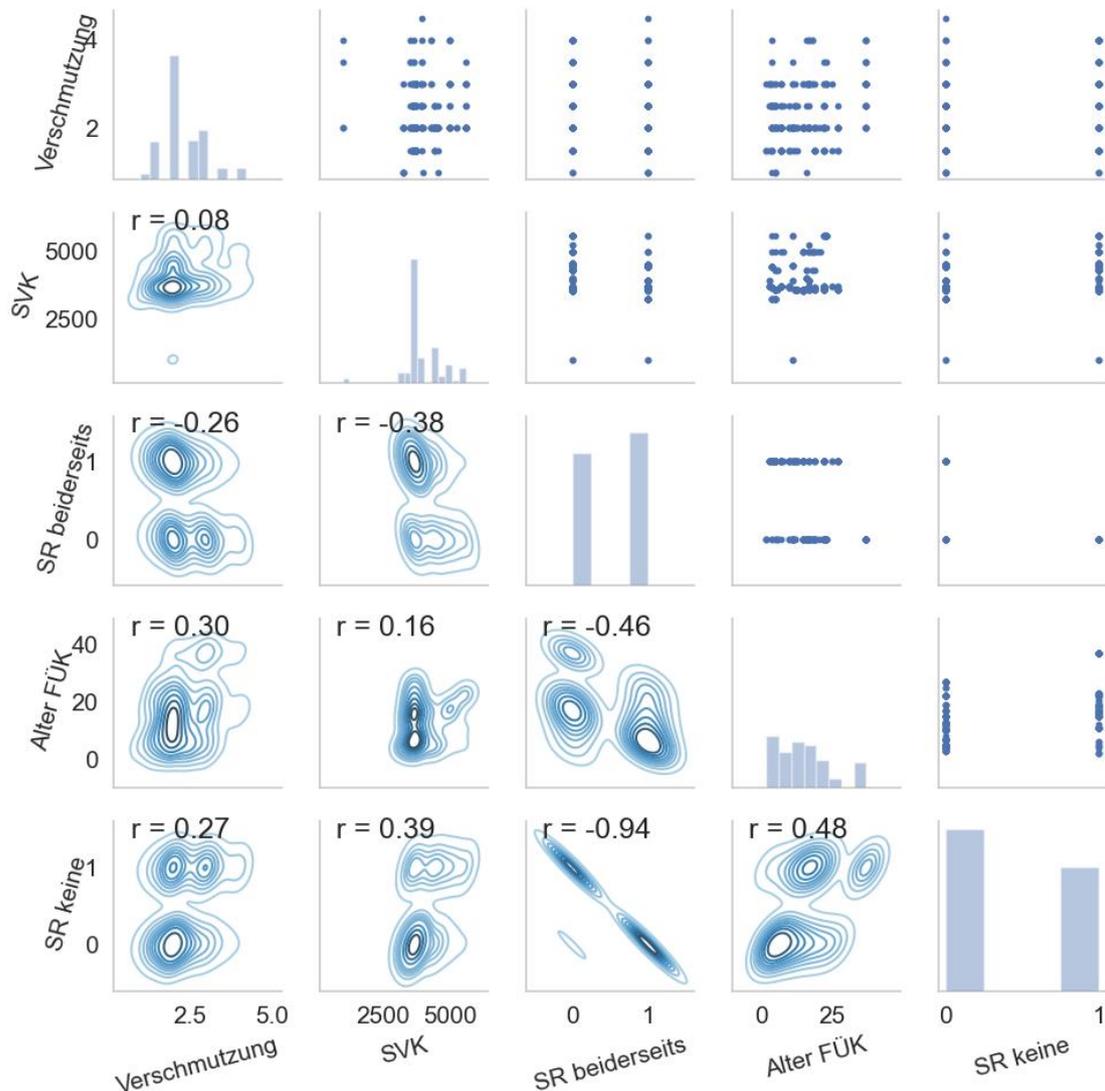
Abbildung 118: Matrix-Scatter-Plot für Schaden Verschmutzung der Dichtprofile und Konstruktionen und die vier Features mit der höchsten Importanz der Random-Forest Analyse

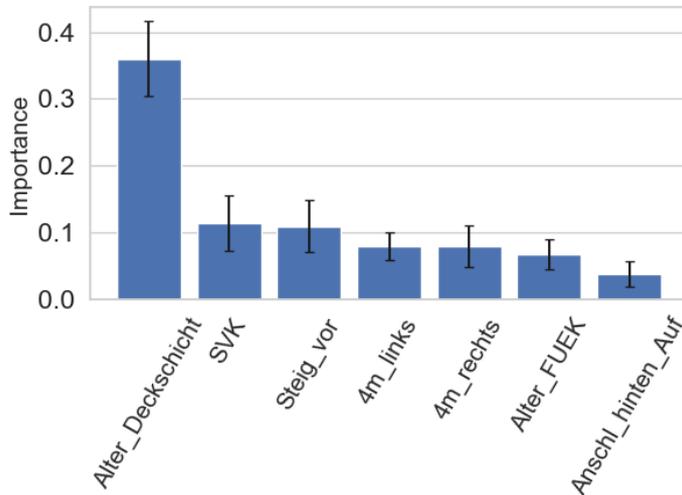
Abbildung 119: Importanzen Random-Forest Analyse für Schaden Beschädigung an Stützrippen in Fahrtrichtung vor der FÜK

Für die Beschädigungen an den Stützrippen in Fahrtrichtung vor der FÜK zeigte sich in der Random-Forest Analyse das Alter der Deckschicht als die mit Abstand wichtigste Eingangsgröße mit Abstand gefolgt vom Schwerverkehrsanteil und den geometrischen Parametern der Steigung vor der FÜK und dem Stichmaß der 4m Latte, siehe hierzu Abbildung 119 für die Gewichtung der einzelnen Eingangsparameter. Abbildung 120 zeigt beispielhaft

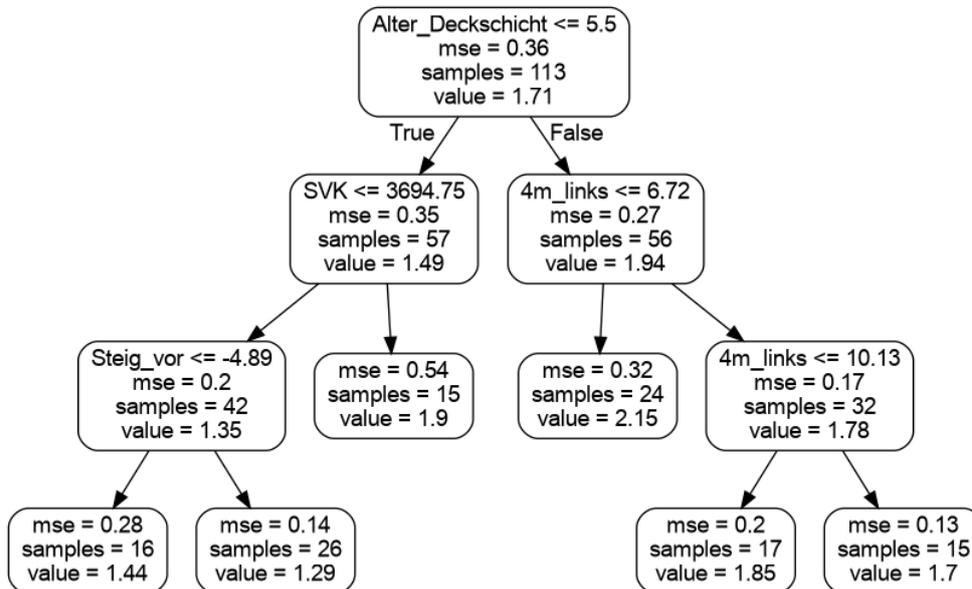
Abbildung 120: Einzelner Entscheidungsbaum berechnet mit den vier wichtigsten Parametern aus der Random-Forest Analyse für Schaden Beschädigung an Stützrippen in Fahrtrichtung vor der FÜK

einen einzelnen Entscheidungsbaum, bei welchem nur die vier wichtigsten Features berücksichtigt wurden und Abbildung 121 den zugehörigen Matrix-Scatter Plot für die vier wichtigsten Parameter.

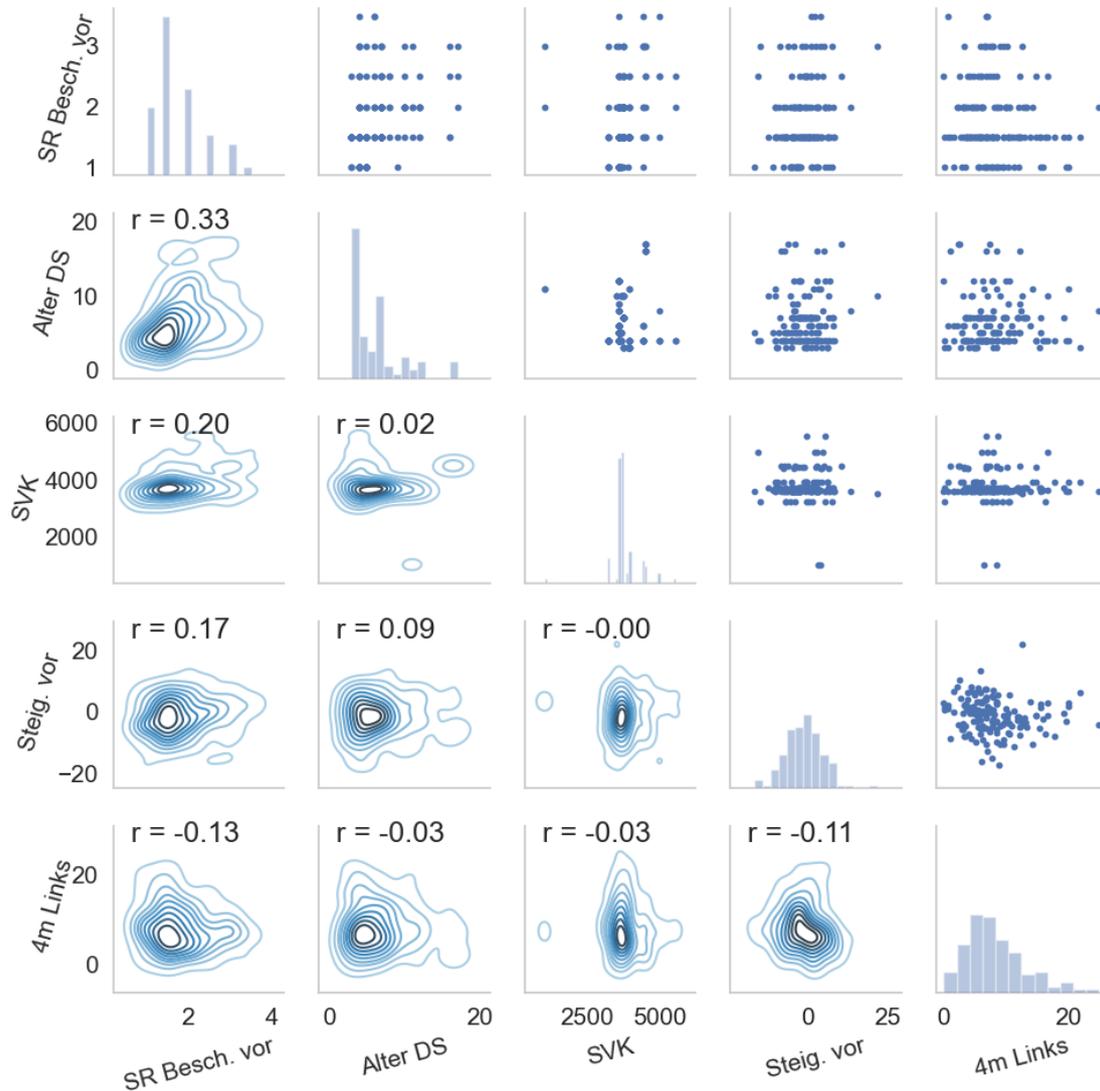
Abbildung 121: Matrix-Scatter-Plot für Schaden Beschädigungen an Stützrippen in Fahrtrichtung vor der FÜK und die vier Features mit der höchsten Importanz der Random-Forest Analyse

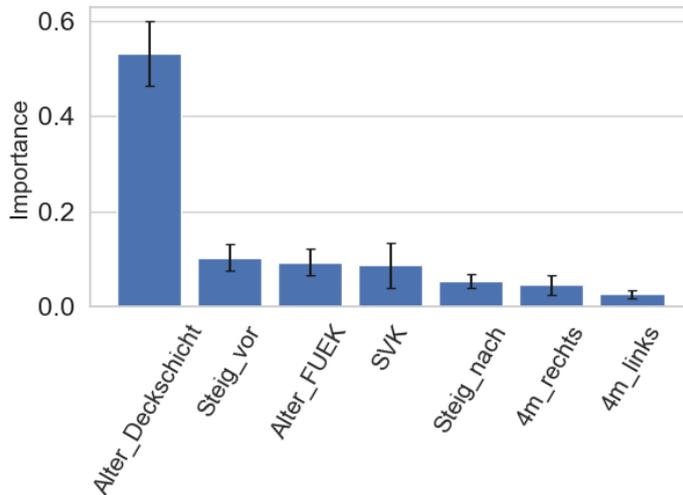
Abbildung 122: Importanzen Random-Forest Analyse für Schaden Beschädigungen an Stützrippen in Fahrtrichtung nach der FÜK

Für die Beschädigungen an den Stützrippen in Fahrtrichtung nach der FÜK zeigte sich in der Random-Forest Analyse das Alter der Deckschicht als die mit Abstand wichtigste Eingangsgröße mit Abstand gefolgt von der Steigung vor der FÜK, dem Alter der FÜK und dem Schwerverkehrsanteil, siehe hierzu Abbildung 122 für die Gewichtung der einzelnen Eingangsparameter. Abbildung 123 zeigt beispielhaft einen einzelnen Entscheidungsbaum,

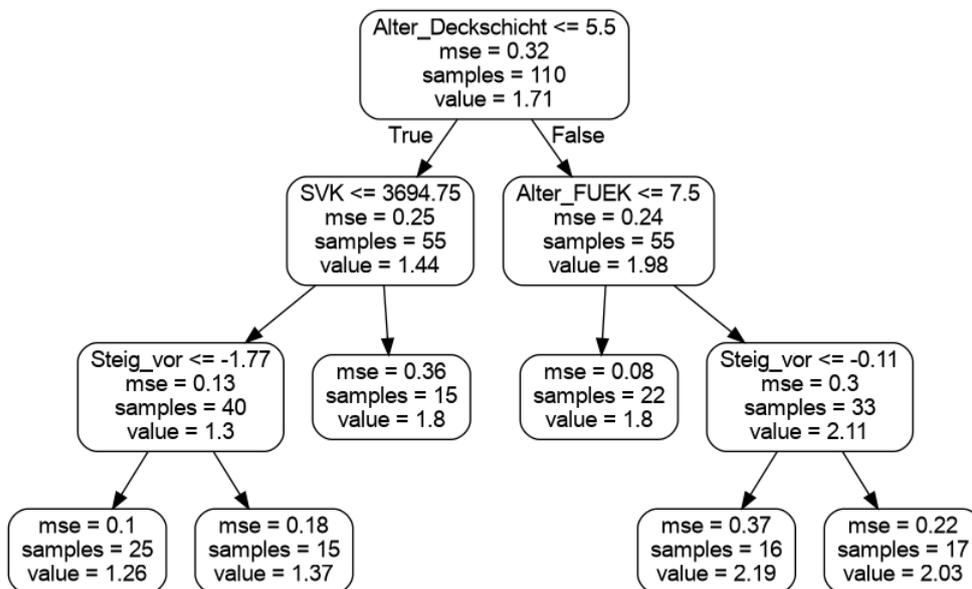
Abbildung 123: Einzelner Entscheidungsbaum berechnet mit den vier wichtigsten Parametern aus der Random-Forest Analyse für Schaden Beschädigungen an Stützrippen in Fahrtrichtung nach der FÜK

bei welchem nur die vier wichtigsten Features berücksichtigt wurden und Abbildung 124 den zugehörigen Matrix-Scatter Plot für die vier wichtigsten Parameter.

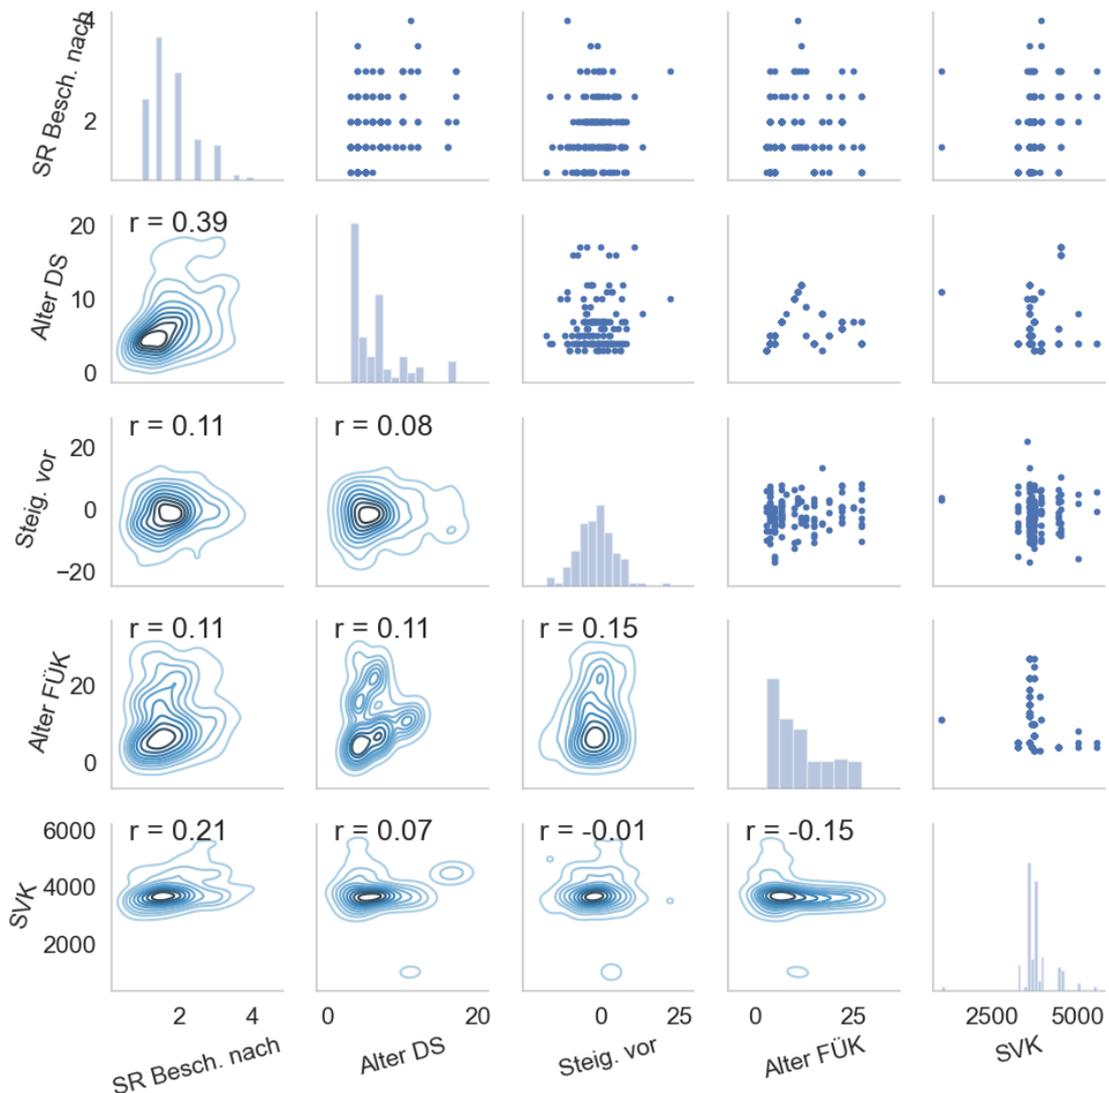
Abbildung 124: Matrix-Scatter-Plot für Schaden Beschädigungen an Stützrippen in Fahrtrichtung nach der FÜK und die vier Features mit der höchsten Importanz der Random-Forest Analyse

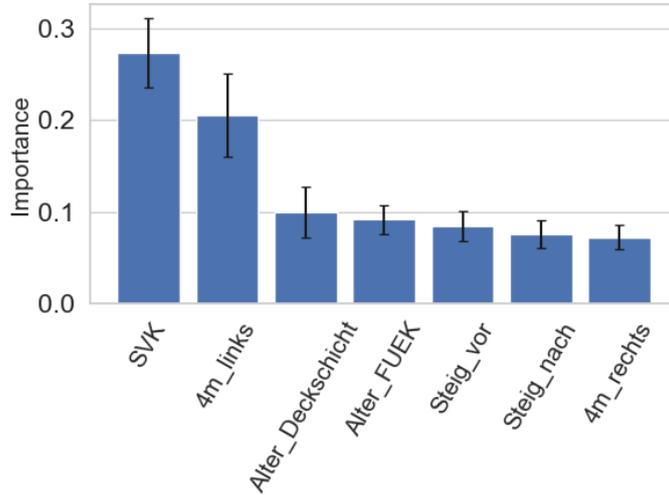
Abbildung 125: Importanzen Random-Forest Analyse für die RVS-Bewertung der FÜK

Für die vergebenen RVS-Bewertungen der FÜK im Zuge der Brückenprüfungen zeigte sich in der Random-Forest Analyse der Schwerverkehrsanteil als der maßgebliche Einflussparameter gefolgt vom geometrischen Kennwert des Stichmaßes der 4m Latte. Mit geringerem Einfluss folgen dann die Einflussparameter des Alters der Deckschicht und dann erst der FÜK selbst. Siehe hierzu Abbildung 125 für die Gewichtung der einzelnen Eingangsparameter. Abbildung 126 zeigt beispielhaft einen einzelnen Entscheidungsbaum, bei welchem nur die vier

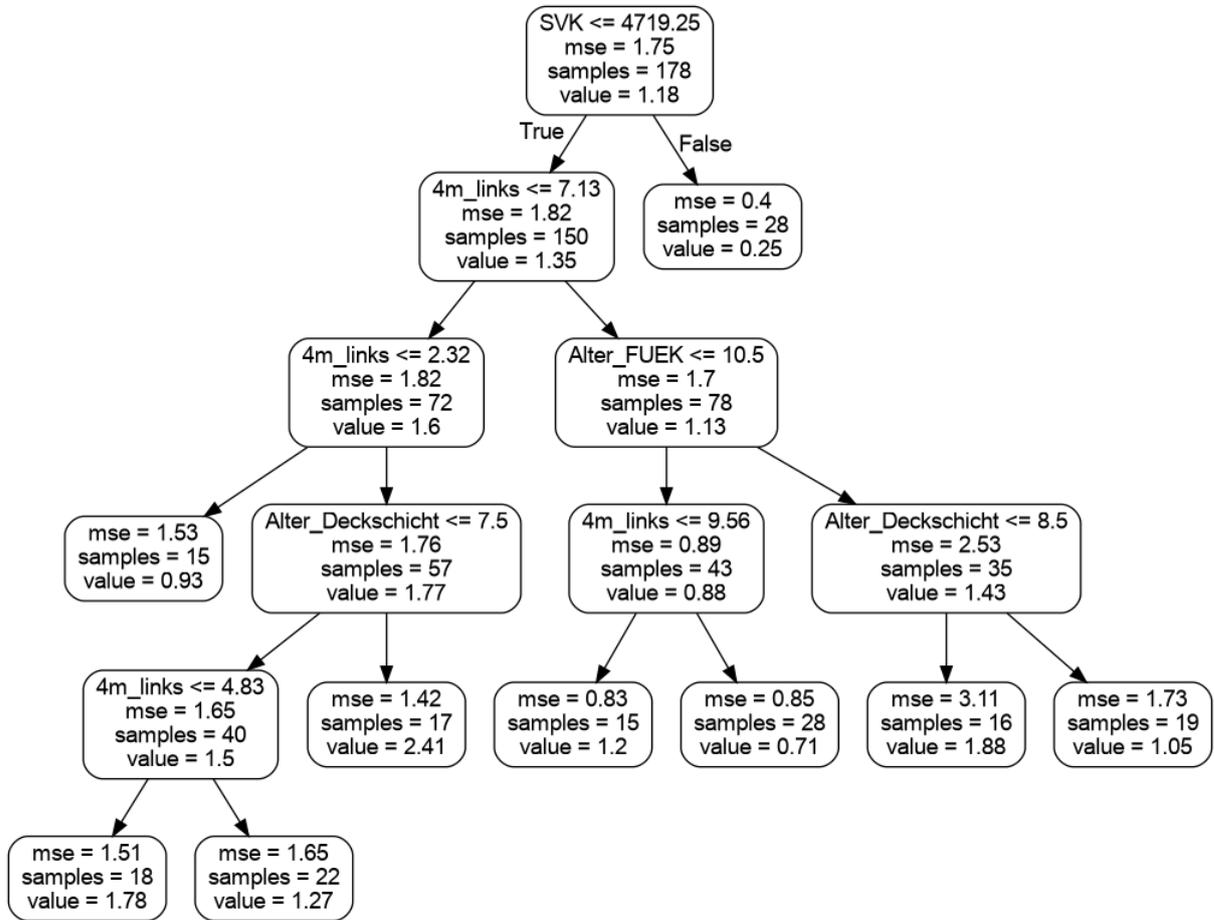
Abbildung 126: Einzelner Entscheidungsbaum berechnet mit den vier wichtigsten Parametern aus der Random-Forest Analyse für die RVS-Bewertung der FÜK

wichtigsten Features berücksichtigt wurden und Abbildung 127 den zugehörigen Matrix-Scatter Plot für die vier wichtigsten Parameter.

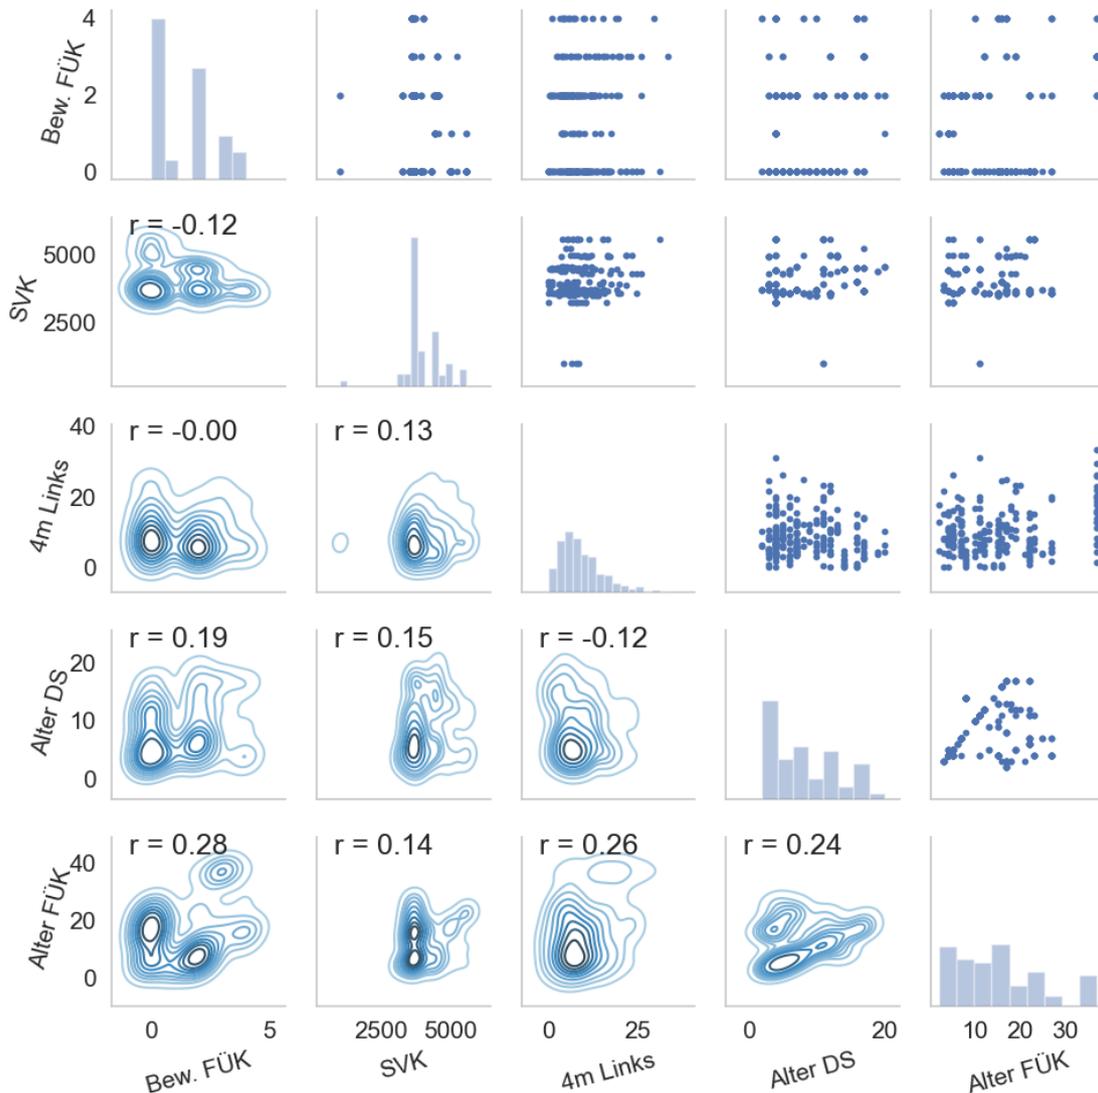
Abbildung 127: Matrix-Scatter-Plot die RVS-Bewertung der FÜK und die vier Features mit der höchsten Importanz der Random-Forest Analyse

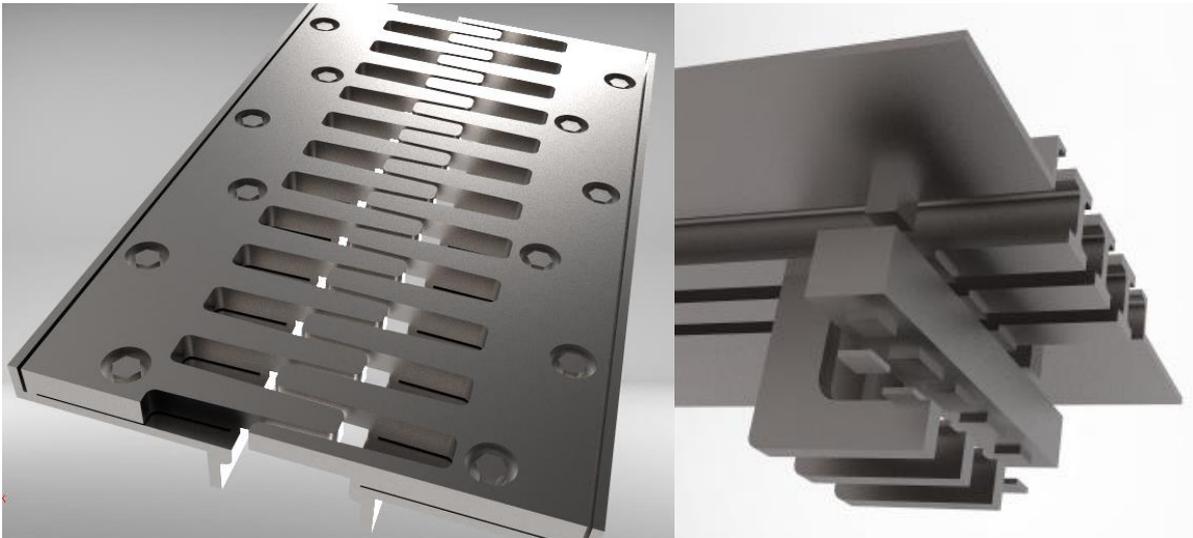
Abbildung 128: Visualisierung der modellierten FÜK; links: Kragfingerübergang, rechts: modulare Dehnfuge

Aufbauend auf gängigen Ausführungen von FÜKs wurden zwei generische FÜK Typen für die Berechnungen gewählt, welche detailliert modelliert wurden. Einerseits ein Kragfingerübergang, andererseits eine modulare Dehnfuge mit drei Lamellen. Die generischen FÜK Modelle sind in Abbildung 128 abgebildet.

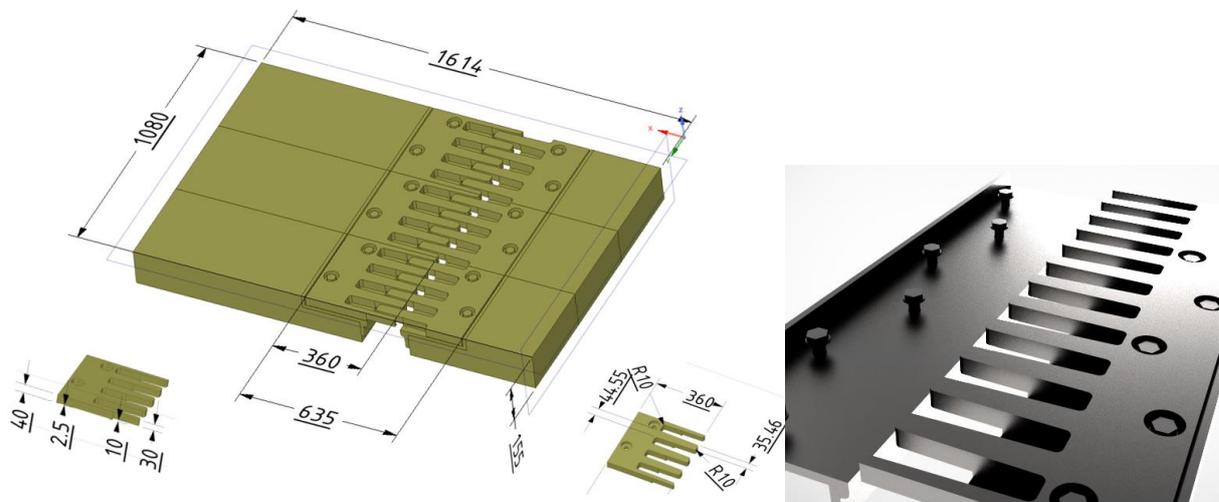
Überlappung der Finger beträgt 85 mm, die restlichen Abmessungen sind in der Abbildung 129 dargestellt.

Die Schraubenverbindungen der Finger FÜK sind so konstruiert, dass die tatsächlichen Vorspannkkräfte direkt eingebracht werden können. Es wird von einer fixen Verbindung zwischen FÜK und darunter liegendem Beton ausgegangen. Die zwei Teile der FÜK je Seite werden lediglich mit den vorgespannten Schrauben zusammengehalten, die Kontaktverbindung überträgt nur auf Druck. Eine Visualisierung FE Modells ist in der Abbildung 129 zu sehen.

Abbildung 129 links: Abmessungen des Kragfingerübergangs in [mm]; rechts: Visualisierung des Kragfingerübergangs

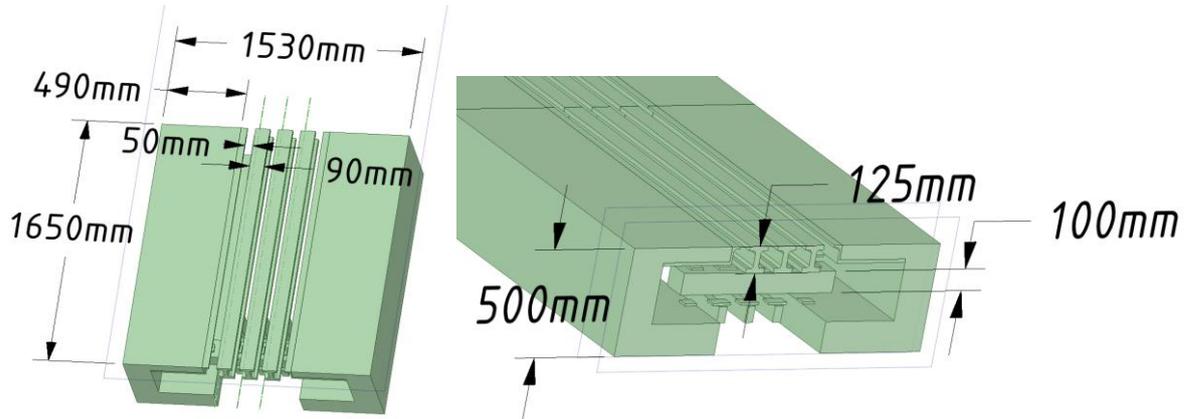
Die Abmessungen der modellierten modularen Dehnfuge inklusive Umliegenden Beton sind in Abbildung 130 dargestellt. Es wurde eine Konstruktion mit drei Lamellen (also vier Dichtprofilen) modelliert. Die modellierte Konstruktion besteht aus 4 Teilen welche jeweils 1.65m breit sind.

Abbildung 130: Abmessungen der modularen Dehnfuge

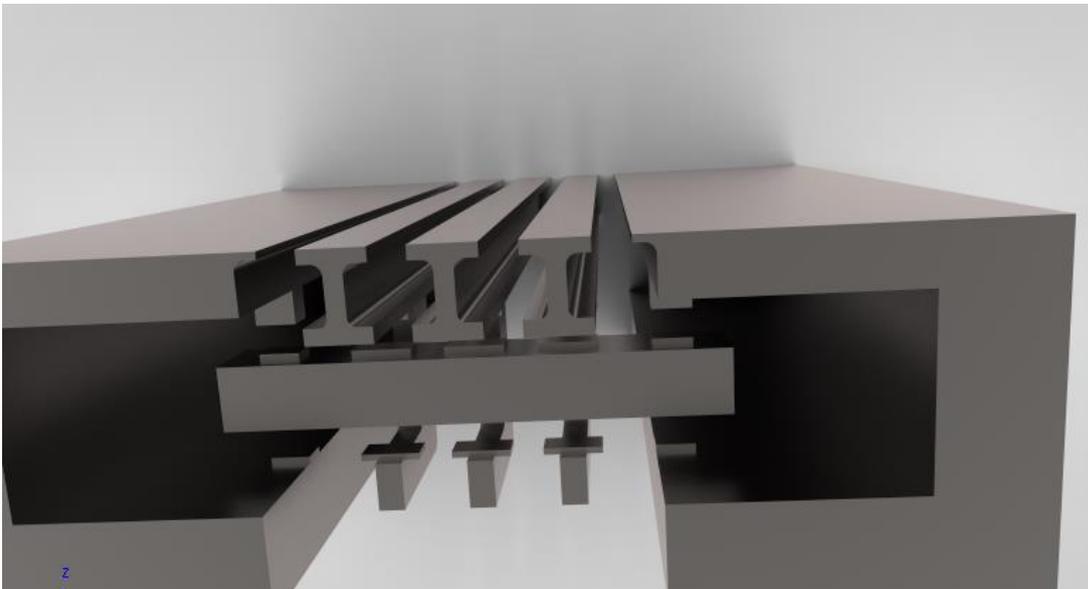
Modulare Dehnfugen werden in der Regel zum Ausgleich bei größeren temperaturbedingten Relativbewegungen eingesetzt. Wie in der Abbildung 131 dargestellt, wurde die Dehnfuge mit einer gerade gestellten Traverse modelliert. Die Aufnahme der horizontalen Kräfte wird von verschiedenen Herstellern unterschiedlich ausgeführt und wird in dieser Untersuchung auch nicht behandelt. Es werden keine horizontalen Kraftkomponenten betrachtet die Reibung der Elastomerlager in der Längsrichtung wurde erhöht, um dynamische Einflüsse in dieser Richtung aufgrund fehlender Konstruktiver Ausbildungen (z.B. schräg gestellte Traverse) minimal zu halten.

Abbildung 131: Visualisierung der modellierten modularen Dehnfuge

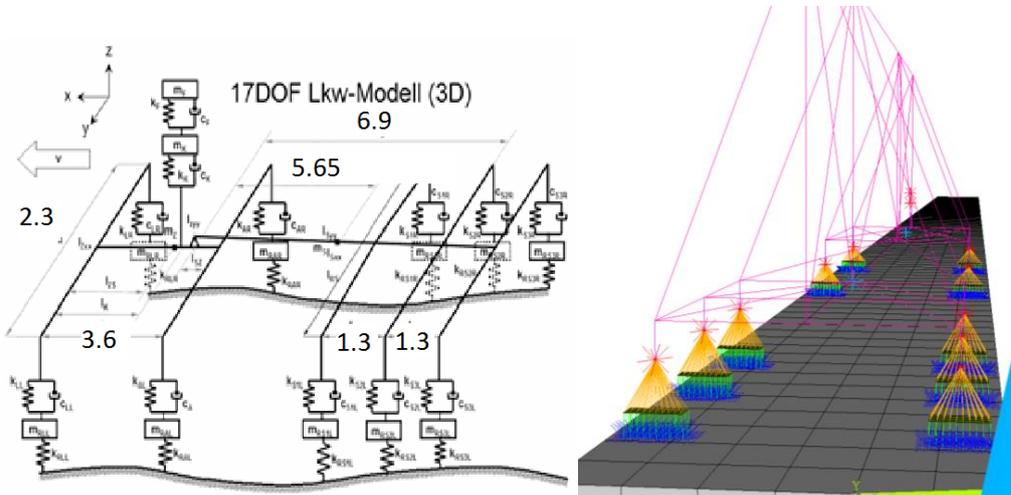
Das verwendete LKW-Modell besteht aus einem Mehrkörpermodell aus Feder-Dämpferelementen, sowie aus Massenelementen mit entsprechenden Trägheitsmassen, welches insgesamt 17 Freiheitsgrade besitzt. Das LKW-Modell wurde in Vorgängerprojekten entwickelt und getestet. Eine Skizze des mechanischen LKW-Modells und des in der FE-Analyse implementierten Modells sind in Abbildung 132 dargestellt. Die Überfahrtssimulationen wurden mit einer Geschwindigkeit von 80km/h durchgeführt, die virtuelle Abtastrate wurde mit 500 Hz fixiert.

Abbildung 132: Model des LKWs in den Überfahrtsberechnungen. Als idealisiertes mechanisches Feder-Masse-Dämpfer-System (links, Abmessungen in [m]), und im FE - Modell implementiert (rechts).

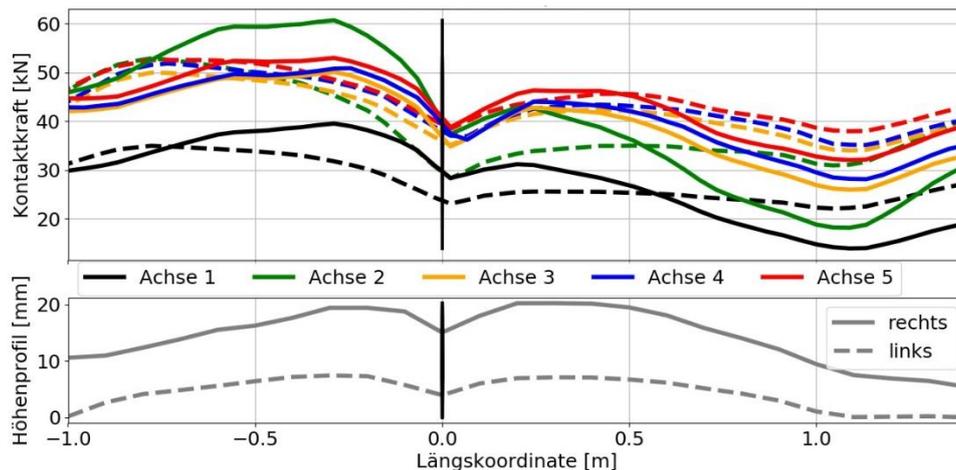
Die Ergebnisse der sich zeitlich ändernden Kräfte sind exemplarisch für eine Konstruktion in Abbildung 133 dargestellt. Es sind die Kontaktkräfte in Abhängigkeit der Achse und der geometrischen Position als Kraft/Ortdiagramm dargestellt. Diese Darstellung hat sich für die gestellte Aufgabe als praktikabel herausgestellt, da die Kontaktkräfte direkt der Position zugeordnet werden können und der zeitliche Verlauf von sekundärem Interesse ist.

Abbildung 133: Exemplarisches Beispiel der dynamischen Radlasten. (oben) dynamische Radlasten welche in Schritt 1 ermittelt wurden; (unten) verwendete Höhenprofile in Reifenspur links und rechts

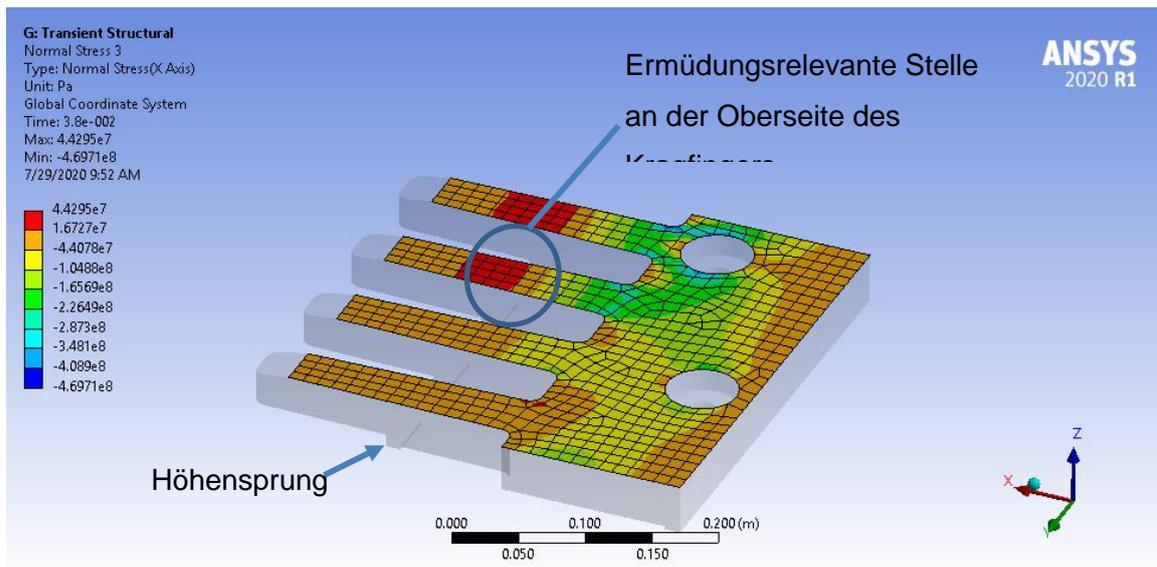
Die erste betrachtete ermüdungsrelevante Stelle wurde an der Oberseite der Fingerplatte in Reifenspur festgelegt. An dieser Stelle, bedingt durch einen Höhengsprung an der Unterseite der Platte, treten vergleichsweise hohe Zugspannungen bei der Überfahrt auf. Das Detail wird in Abbildung 134 dargestellt.

Abbildung 134: Kragfingerübergang - Ermüdungsrelevante Stelle an der Oberseite eines Fingers in Reifenspur

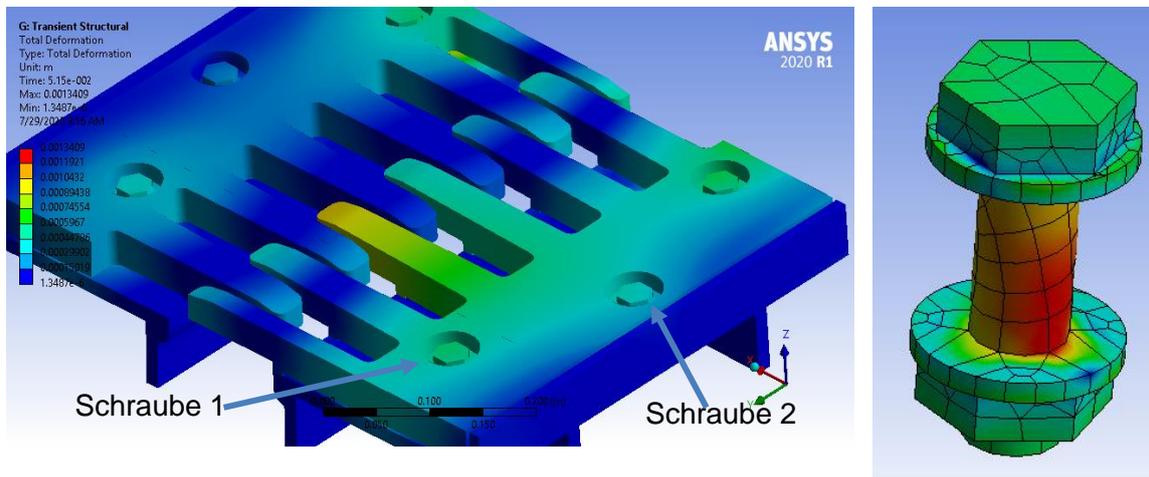
Die beiden weiteren betrachteten ermüdungsrelevanten Stellen betreffen die Schrauben in der ersten und zweiten Reihe. Als vordere Schraube (Schraube 1) wird jene Schraube bezeichnet, welche auf der Seite der Fuge liegt und als hintere Schraube (Schraube 2) jene, welche in Randprofilnähe platziert ist. Abbildung 135 zeigt die Position der betrachteten Schrauben sowie die genaue Modellierung der einzelnen Schrauben im FE-Modell.

Abbildung 135: Kragfingerübergang. (links) Position der betrachteten Schrauben; (rechts) modellierte Schraube inkl. Normalspannung in vertikaler Richtung

Die Schrauben sind beim unbeschädigten FÜK mit einer Kraft von 150 kN vorgespannt und die Fingerplatten liegen eben auf der Unterkonstruktion auf.
