Anschlussbereiche von Fahrbahnübergangskonstruktionen – Bestandsanalyse und Verbesserungspotential ANFÜK

Ein Projekt finanziert im Rahmen der
Verkehrsinfrastrukturforschung 2017
(VIF 2017)

Dezember 2020

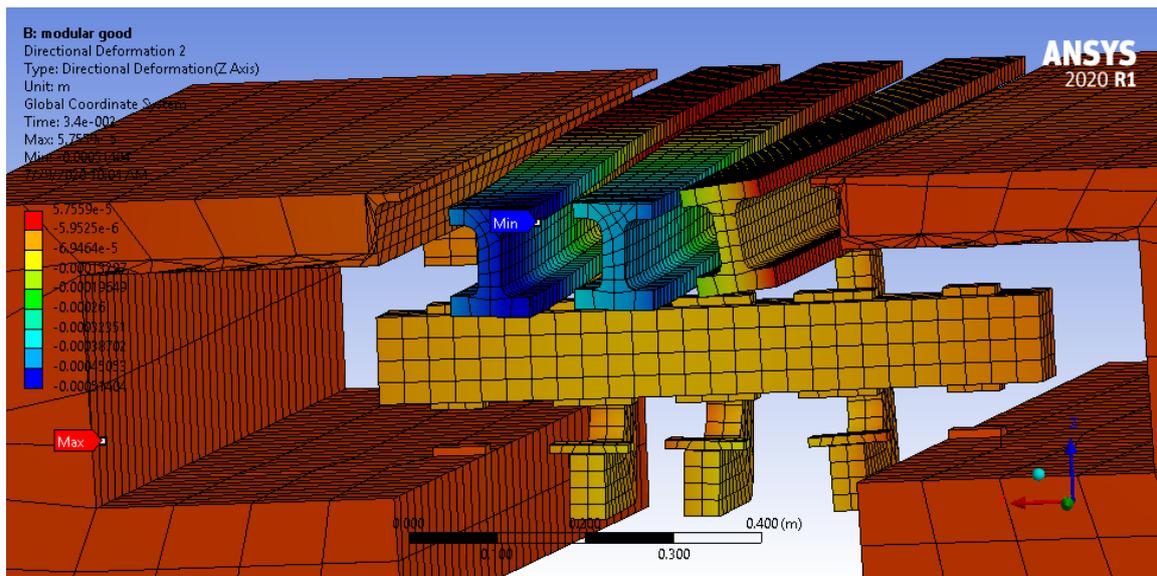
In Abbildung 136 ist die Verformung der FÜK bei Reifenüberfahrt dargestellt und in Abbildung 137 die Spannung in den Lamellen quer zur Fahrtrichtung. Für die Bewertung wurde der Zugbereich an der Lamellenoberseite gewählt.

Abbildung 136: Modulare Dehnfuge - Verformung bei Überfahrt im Schnitt durch die Konstruktion

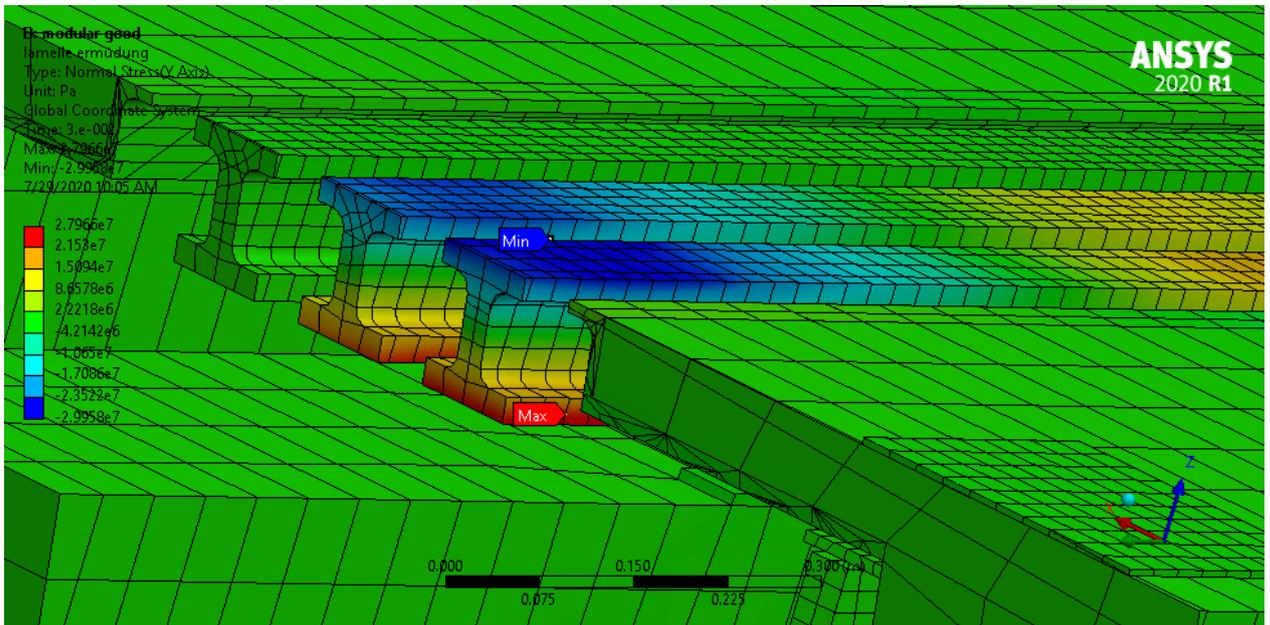
Abbildung 137: Modulare Dehnfuge. Spannung in Lamelle quer zur Fahrtrichtung

Bei der modularen Dehnfuge wurde die Zugspannung an der Lamellenoberseite quer zur Fahrtrichtung als ermüdungsrelevante Stelle ausgewählt. Dies ist bei den verwendeten Profilen im Regelfall keine ermüdungskritische Stelle. Es wird jedoch der Fall eines geschweißten Baustellenstoßes an dieser Stelle angenommen wodurch ein relevanter Kerbfall an dieser Stelle vorliegt.

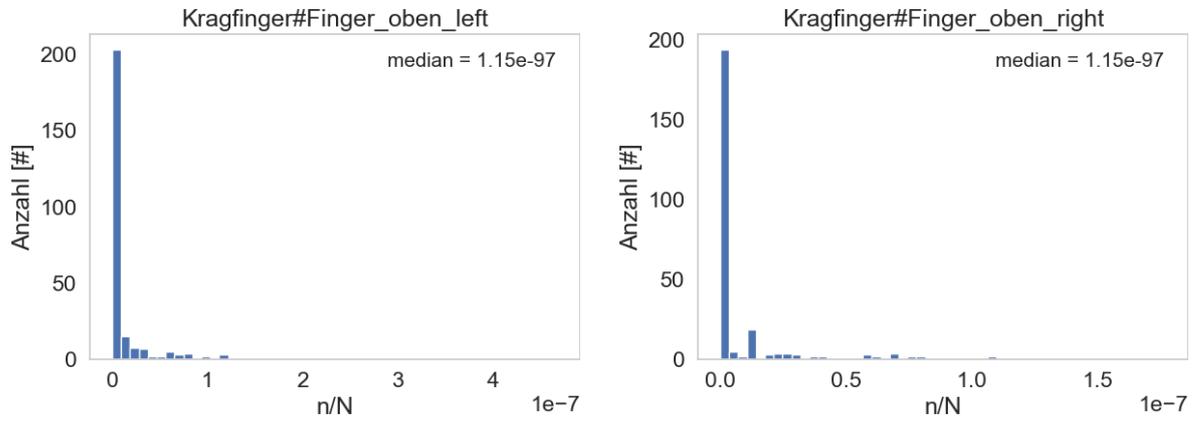
Betrachtet man die berechnete Schädigungssumme je LKW-Überfahrt mit Hinblick auf Ermüdung der Kragfinger, so zeigt sich, wie in den Histogrammen in Abbildung 138 dargestellt, dass an dieser Stelle in der Regel keine Ermüdungsgefahr besteht. Beim überwiegenden Großteil der Konstruktionen liegen alle berücksichtigten Spannungsschwingbreiten unterhalb des Schwellenwertes der Ermüdungsfestigkeit, in diesem Bereich liegt auch der Medianwert der Schädigungssumme welcher sehr nahe bei Null liegt. Nur bei einzelnen Konstruktionen zeigt sich hier ein erhöhter Impact welcher Schädigungssummen bis ca. $1 \cdot 10^{-7}$ hervorruft.

Abbildung 138: Histogramm der Schädigungssummen bei LKW-Überfahrt für die Finger von Fingerkonstruktionen der linken und rechten Reifenspur

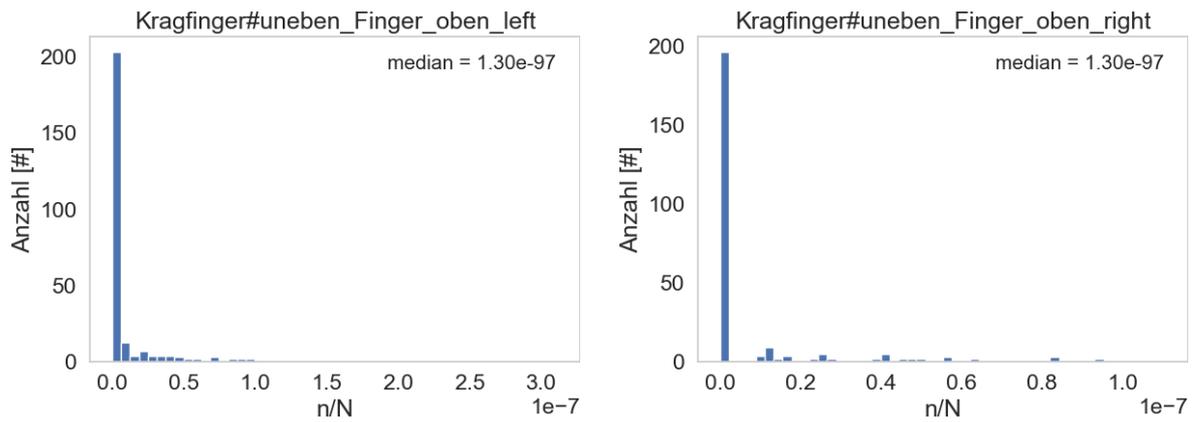
Auch bei den eingeführten Schäden der unebenen Auflage, siehe Abbildung 139, und der unebenen Auflage in Kombination mit Vorspannungsverlusten, siehe Abbildung 140, bleibt diese Aussage aufrecht. Bei einzelnen Konstruktionen treten hier jedoch doch leicht größere Schädigungssummen auf, dies macht sich auch durch einen geringfügigen Anstieg des Medianwertes bemerkbar.

Abbildung 139: Histogramm der Schädigungssummen bei LKW-Überfahrt für die Finger von Fingerkonstruktionen der linken und rechten Reifenspur bei unebener Auflage der Fingerplatten

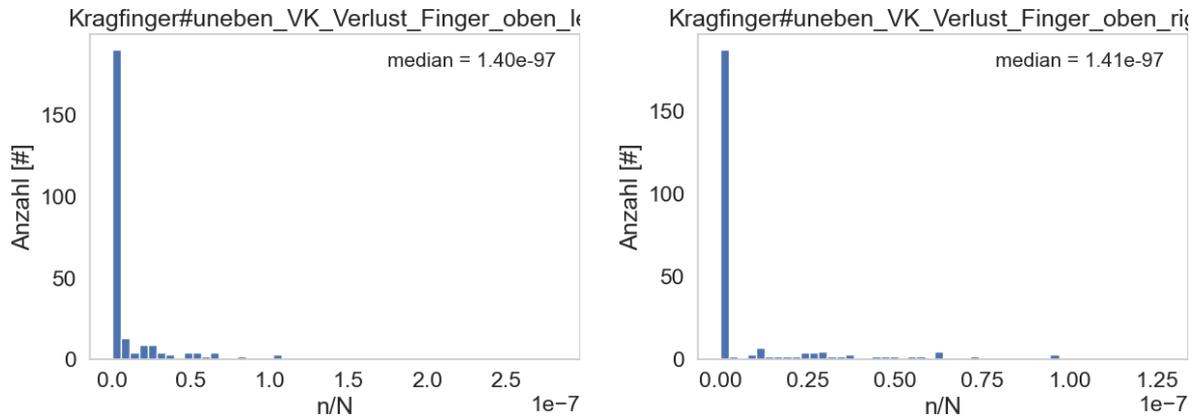
Abbildung 140: Histogramm der Schädigungssummen bei LKW-Überfahrt für die Finger von Fingerkonstruktionen der linken und rechten Reifenspur bei unebener Auflage der Fingerplatten und Vorspannungsverlust bei Schraube 2

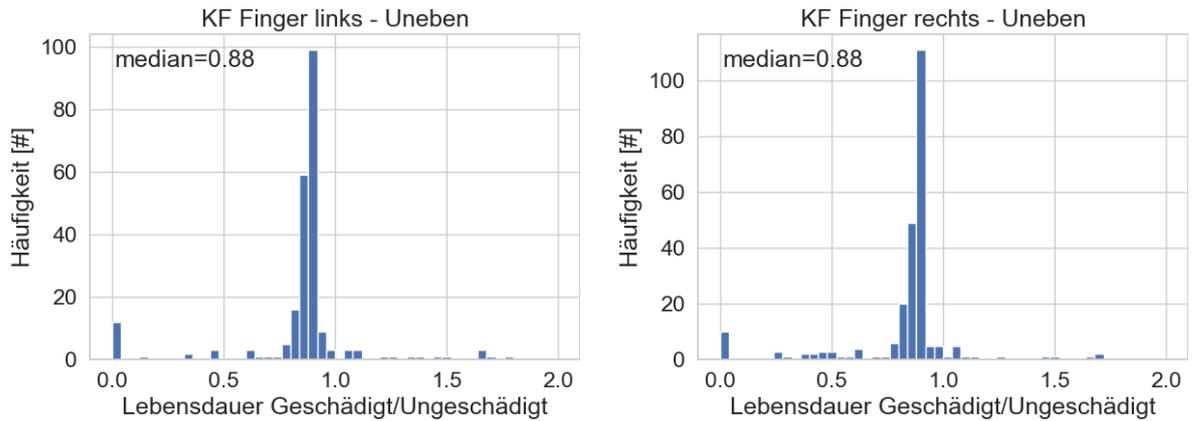
Betrachtet man die Verhältnisse der prognostizierten Lebensdauer im Verhältnis von beschädigten zu unbeschädigten Konstruktionen (dies entspricht dem Verhältnis von unbeschädigten zu beschädigten Schädigungssummen) so zeigt sich in Abbildung 141, dass eine Unebenheit der Auflage zu einer im Median 12%igen Abnahme der Lebensdauer führt. Bei einer Unebenheit der Auflage in Kombination mit Vorspannungsverlust, siehe Abbildung 142, beträgt diese Abnahme bereits 18%. Die Verhältniswerte, welche sich zu Null ergeben, sind jene, bei denen am unbeschädigten System alle Spannungsschwingbreiten unterhalb des Schwellenwertes der Ermüdungsfestigkeit liegen, beim geschädigten System jedoch nicht mehr.

Abbildung 141: Histogramm zur relativen Auswirkung einer unebenen Auflage der Fingerplatten auf die Lebensdauer der Finger der linken und rechten Reifenspur

Es ist jedoch zu beachten, dass diese Verhältniswerte für viele Konstruktionen auf einer nahezu „unendlichen“ Lebensdauer des betrachteten Details basiert, wodurch die Auswertung nur bedingt aussagekräftig ist.

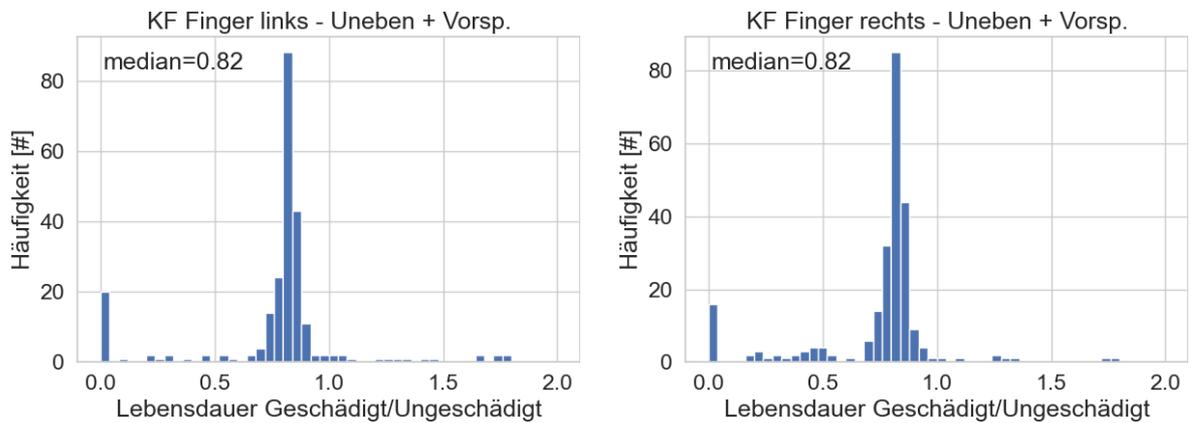
Abbildung 142: Histogramm zur relativen Auswirkung einer unebenen Auflage und Vorspannungsverlust bei Schraube 2 auf die Lebensdauer der Finger der linken und rechten Reifenspur

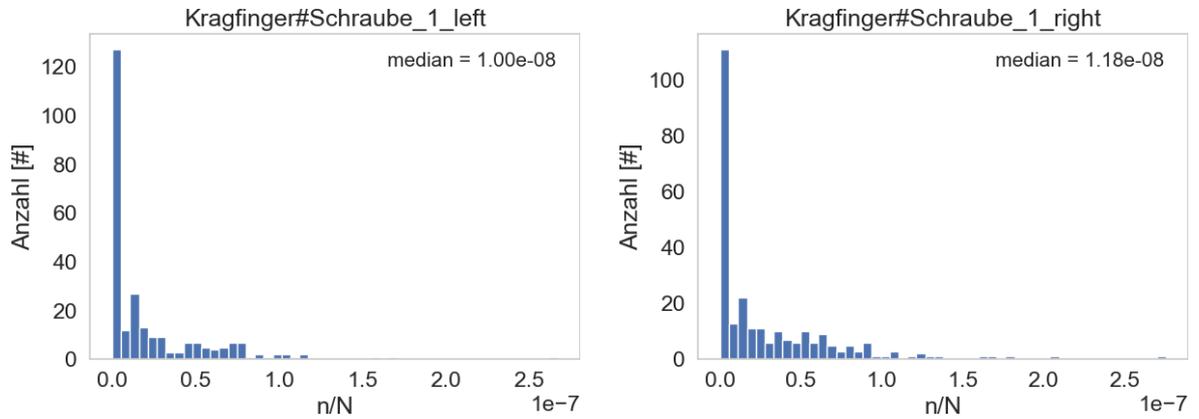
Betrachtet man die berechneten Schädigungssummen je LKW-Überfahrt für die Schraube 1, so zeigt sich bei unbeschädigten Konstruktionen, siehe Abbildung 143, ein Median der Schädigungssummen bei $1,0 \times 10^{-8}$ (links) und $1,2 \times 10^{-8}$ (rechts). Dies zeigt, dass bei mehr als der Hälfte der Konstruktionen Ermüdungsbeanspruchungen über dem Schwellenwert der Ermüdungsfestigkeit auftreten.

Abbildung 143: Histogramm der Schädigungssummen bei LKW-Überfahrt für Schraube 1 von Fingerkonstruktionen der linken und rechten Reifenspür

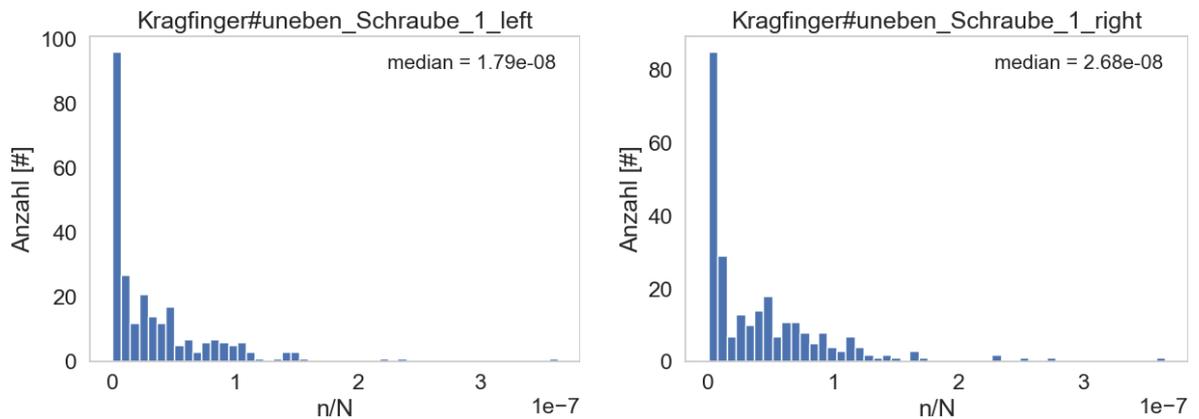
Bei dem eingeführten Schaden der unebenen Auflage, siehe die Histogramme in Abbildung 144, erhöhen sich die berechneten Schädigungssummen bei LKW-Überfahrt deutlich. Hier

liegt der Median zwischen $1,8 \times 10^{-8}$ (links) und $2,7 \times 10^{-8}$ (rechts). Eine noch stärkere Erhöhung der Schädigungssumme kommt bei zusätzlichem Vorspannungsverlust (in Schraube 2!), dies führt zu erhöhten Schädigungssummen im Median von $3,1 \times 10^{-8}$ (links) bzw. $4,4 \times 10^{-8}$ (rechts).

Abbildung 144: Histogramm der Schädigungssummen bei LKW-Überfahrt für Schraube 1 von Fingerkonstruktionen der linken und rechten Reifenspür bei unebener Auflage der Fingerplatten

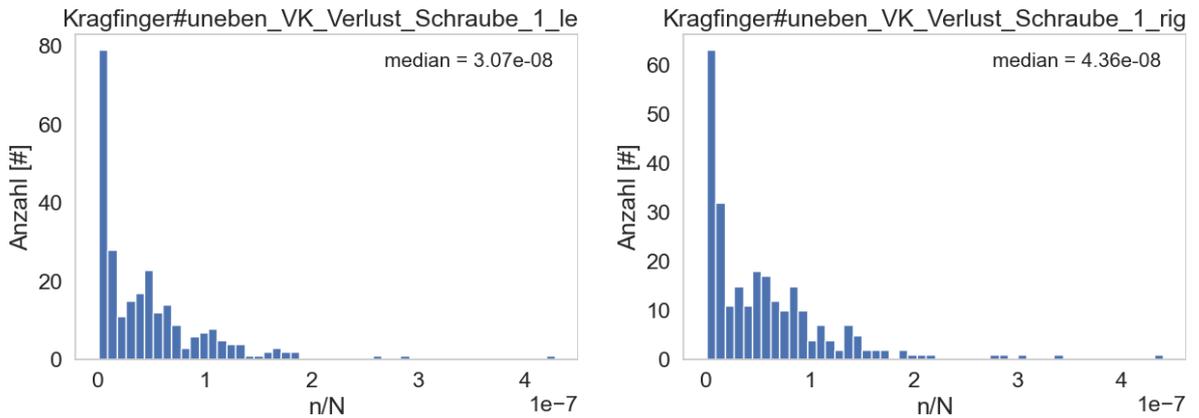
Abbildung 145: Histogramm der Schädigungssummen bei LKW-Überfahrt für Schraube 1 von Fingerkonstruktionen der linken und rechten Reifenspurr bei unebener Auflage der Fingerplatten und Vorspannungsverlust bei Schraube 2

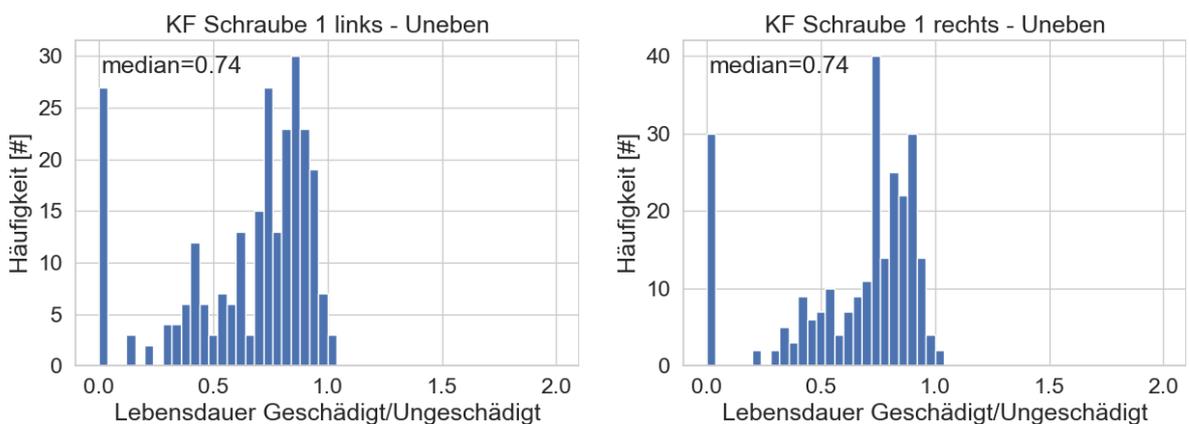
Betrachtet man die Verhältnisse der prognostizierten Lebensdauer im Verhältnis von beschädigten zu unbeschädigten Konstruktionen (dies entspricht dem Verhältnis von unbeschädigten zu beschädigten Schädigungssummen) so zeigt sich in Abbildung 146, dass eine Unebenheit der Auflage zu einer im Median 26%igen Abnahme der Lebensdauer führt. Bei einer Unebenheit der Auflage in Kombination mit Vorspannungsverlust, siehe Abbildung 147, beträgt diese Abnahme bereits 45%. Die Verhältnismerte, welche sich zu Null ergeben sind jene, bei denen am ungeschädigten System alle Spannungsschwingbreiten unterhalb des Schwellenwertes der Ermüdungsfestigkeit liegen, beim geschädigten System jedoch nicht mehr.

Abbildung 146: Histogramm zur relativen Auswirkung einer unebenen Auflage der Fingerplatten auf die Lebensdauer von Schraube 1 der linken und rechten Reifenspurr

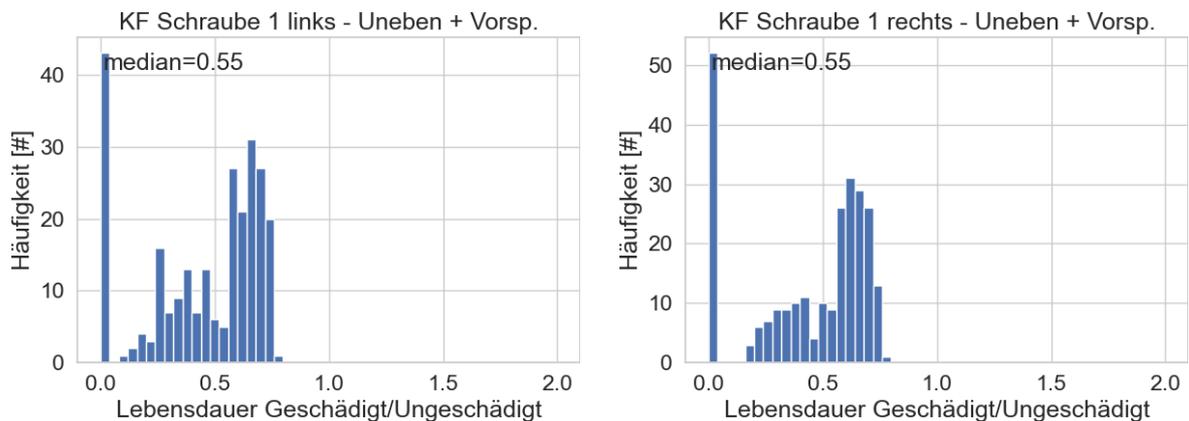
Abbildung 147: Histogramm zur relativen Auswirkung einer unebenen Auflage und Vorspannungsverlust bei Schraube 2 auf die Lebensdauer von Schraube 1 der linken und rechten Reifenspur

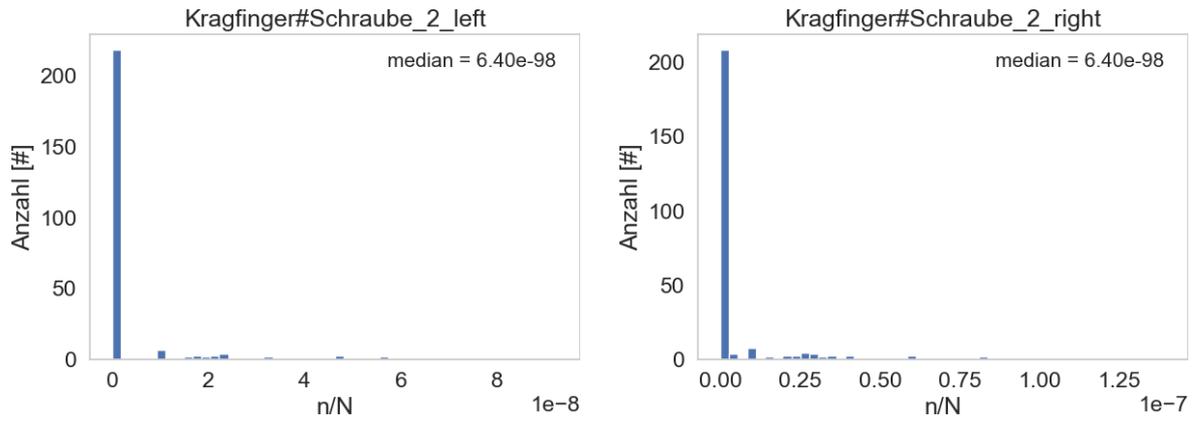
Betrachtet man die berechneten Schädigungssummen je LKW-Überfahrt für die Schraube 2, so zeigt sich bei ungeschädigten Konstruktionen, siehe Abbildung 148, dass diese Schraube im ungeschädigten und vorgespannten Zustand fast nie eine Schädigung aufweist, da die berücksichtigten Spannungsschwingbreiten unterhalb des Schwellenwertes der Ermüdungsfestigkeit liegen.

Abbildung 148: Histogramm der Schädigungssummen bei LKW-Überfahrt für Schraube 2 von Fingerkonstruktionen der linken und rechten Reifenspür

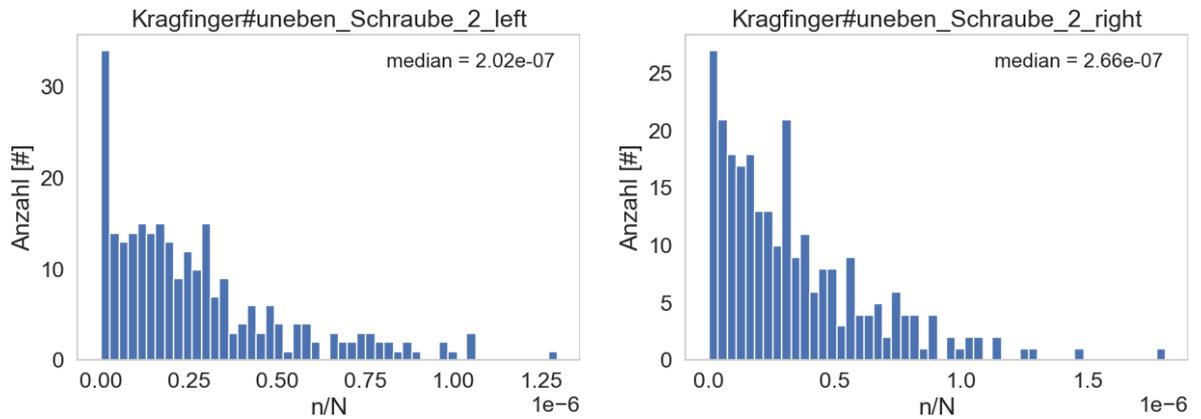
Bei dem eingeführten Schaden der unebenen Auflage, welche unterhalb der betrachteten Schraube 2 liegt, erhöhen sich die berechneten Schädigungssummen bei LKW-Überfahrt deutlich, siehe Abbildung 149. Hier liegt der Median zwischen $2,0 \times 10^{-7}$ (links) und $2,7 \times 10^{-7}$ (rechts). Dies sind um einen Faktor von ca. 10 höhere Schädigungen als bei Schraube 1 auftreten. Eine noch stärkere Erhöhung der Schädigungssumme kommt bei zusätzlichem Vorspannungsverlust von Schraube 2, siehe Abbildung 150, dies führt zu erhöhten Schädigungssummen im Median von $4,0 \times 10^{-7}$ (links) bzw. $5,1 \times 10^{-7}$ (rechts). Auch hier sind die Schädigungssummen um ca. eine Zehnerpotenz höher als bei Schraube 1. Dies zeigt sehr deutlich, dass diese Schraubenreihe sehr empfindlich gegenüber Schädigungen reagiert. Während im ungeschädigten Zustand noch eine hohe Lebensdauer prognostiziert werden kann reduziert sich diese wesentlich nach einführen von Schädigungen.

Abbildung 149: Histogramm der Schädigungssummen bei LKW-Überfahrt für Schraube 2 von Fingerkonstruktionen der linken und rechten Reifenspür bei unebener Auflage der Fingerplatten

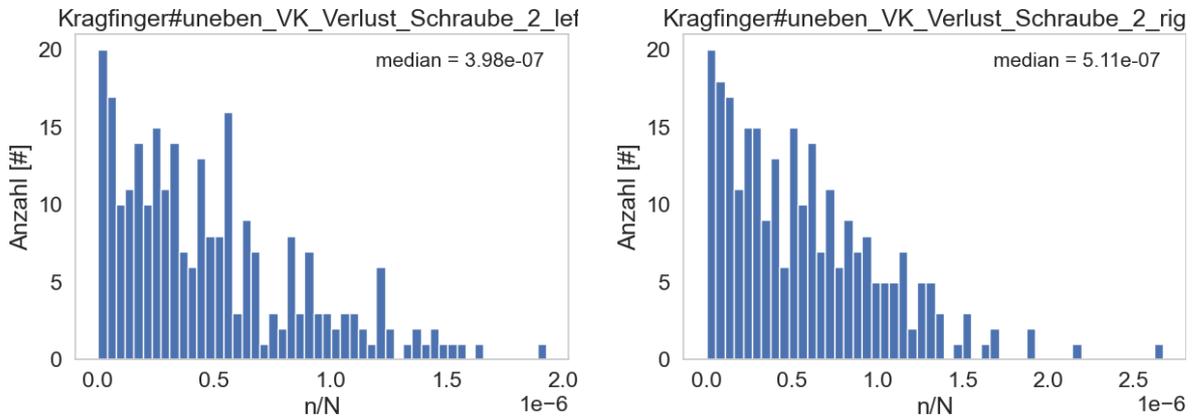
Abbildung 150: Histogramm der Schädigungssummen bei LKW-Überfahrt für Schraube 2 von Fingerkonstruktionen der linken und rechten Reifenspuren bei unebener Auflage der Fingerplatten und Vorspannungsverlust bei Schraube 2

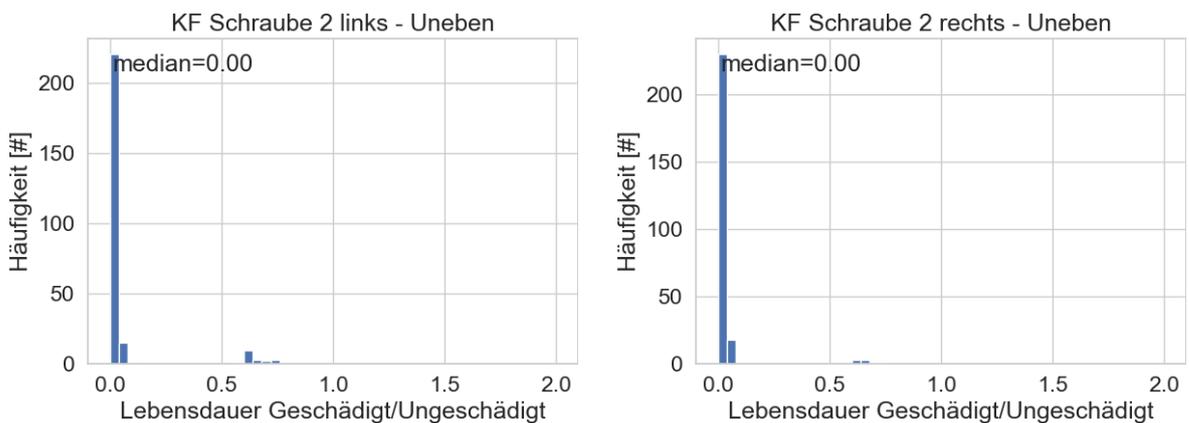
Betrachtet man die Verhältnisse der prognostizierten Lebensdauer im Verhältnis von beschädigten zu unbeschädigten Konstruktionen (dies entspricht dem Verhältnis von unbeschädigten zu beschädigten Schädigungssummen) in Abbildung 151 und in Abbildung 152 so zeigt sich dieses Verhältnis beim gegebenen Schaden als nicht aussagekräftig, da im unbeschädigten Zustand durchgehend keine Schädigung vorliegt und das Verhältnis bis auf wenige Ausnahmen somit den Wert 0 annimmt.

Abbildung 151: Histogramm zur relativen Auswirkung einer unebenen Auflage der Fingerplatten auf die Lebensdauer von Schraube 2 der linken und rechten Reifenspuren

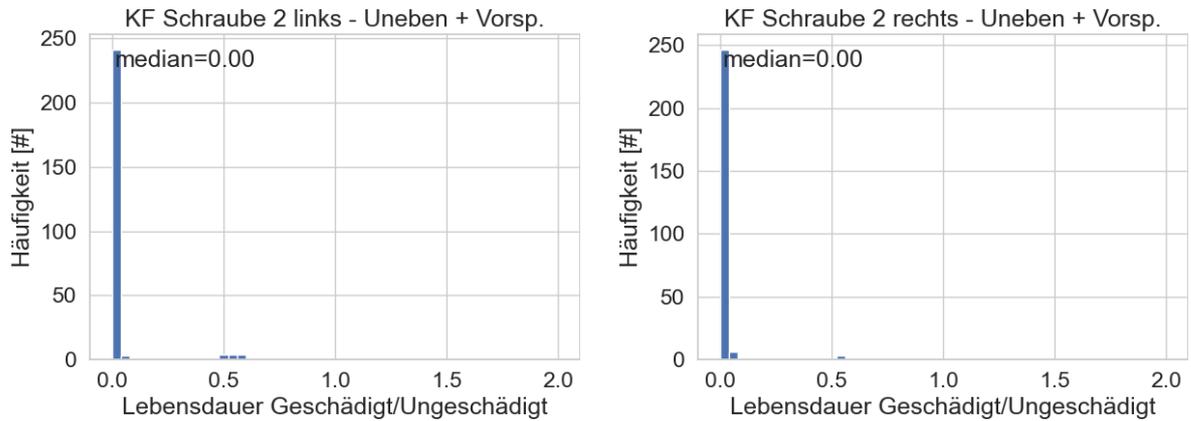
Abbildung 152: Histogramm zur relativen Auswirkung einer unebenen Auflage und Vorspannungsverlust bei Schraube 2 auf die Lebensdauer von Schraube 2 der linken und rechten Reifenspur

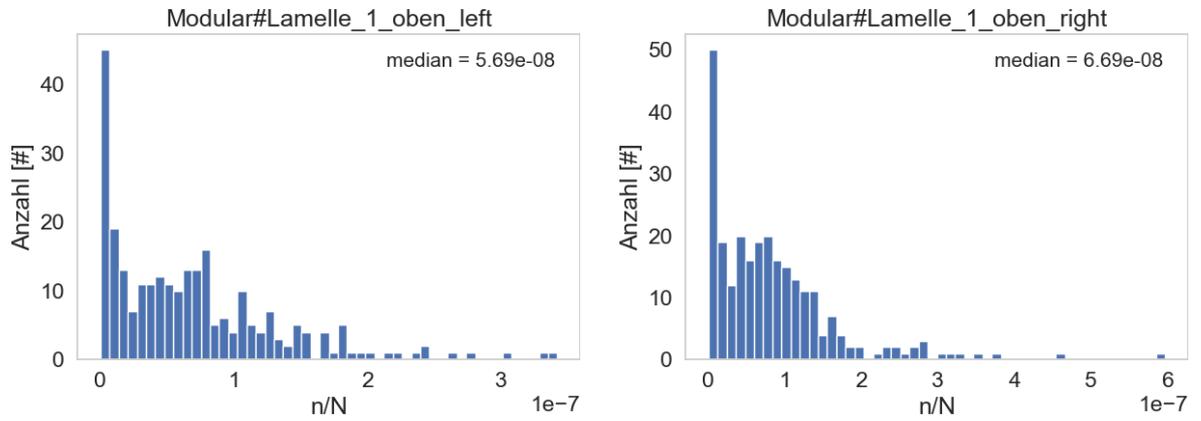
Abbildung 153: Histogramm der Schädigungssummen bei LKW-Überfahrt für Lamelle 1 von modularen Dehnfugen der linken und rechten Reifenspur

Betrachtet man die errechneten Schädigungssummen bei LKW-Überfahrt für die Lamellen 1 bis 3 in den Histogrammen der Abbildungen 153 bis 155 so zeigt sich die Lamelle 2 in Abbildung 154 als am stärksten belastet. Hier liegen die Schädigungssummen einer einzelnen Überfahrt bei $6,9 \times 10^{-8}$ (links) bzw. bei $7,2 \times 10^{-8}$ (rechts). Diese Schädigungssummen sind durchaus in einer relevanten Höhe. Es ist jedoch zu berücksichtigen, dass diese Schädigungssumme unter Annahme eines Baustellenstoßes mit einem geschweißten Vollstoß der Lamellenprofile an der Stelle der höchsten Spannung berechnet wurde. Beim üblichen Fall von ungestörten Walzprofilen zeigen sich hier keine ermüdungsrelevanten Schädigungen. Der hier betrachtete Fall sollte in der Regel vermieden werden.

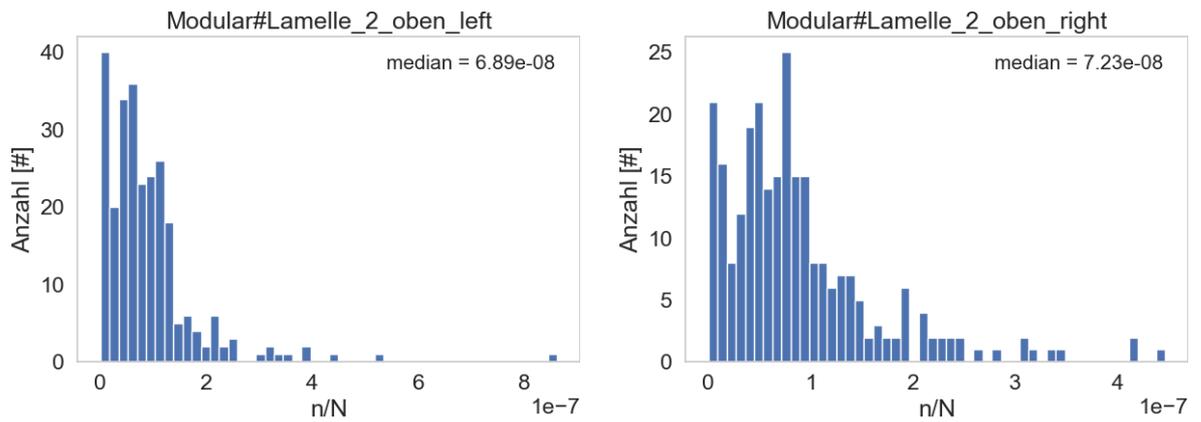
Abbildung 154: Histogramm der Schädigungssummen bei LKW-Überfahrt für Lamelle 2 von modularen Dehnfugen der linken und rechten Reifenspur

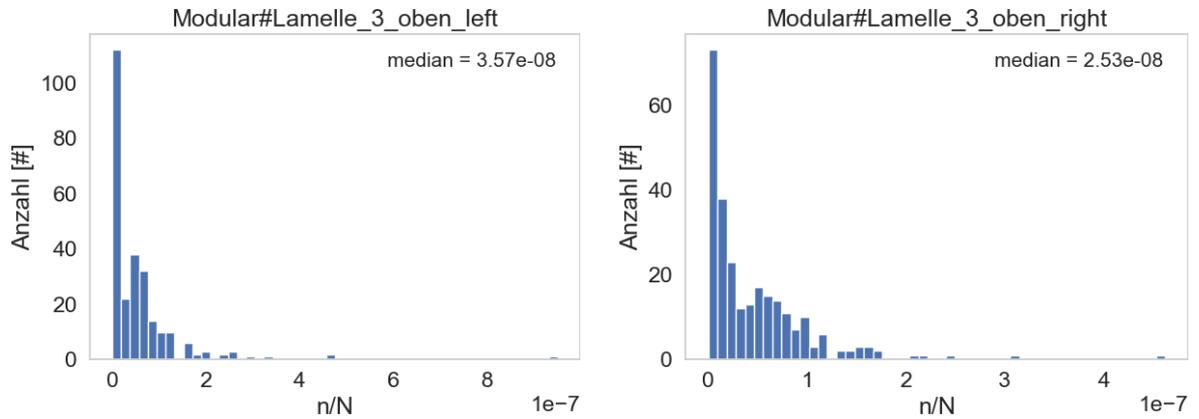
Abbildung 155: Histogramm der Schädigungssummen bei LKW-Überfahrt für Lamelle 3 von modularen Dehnfugen der linken und rechten Reifenspuren

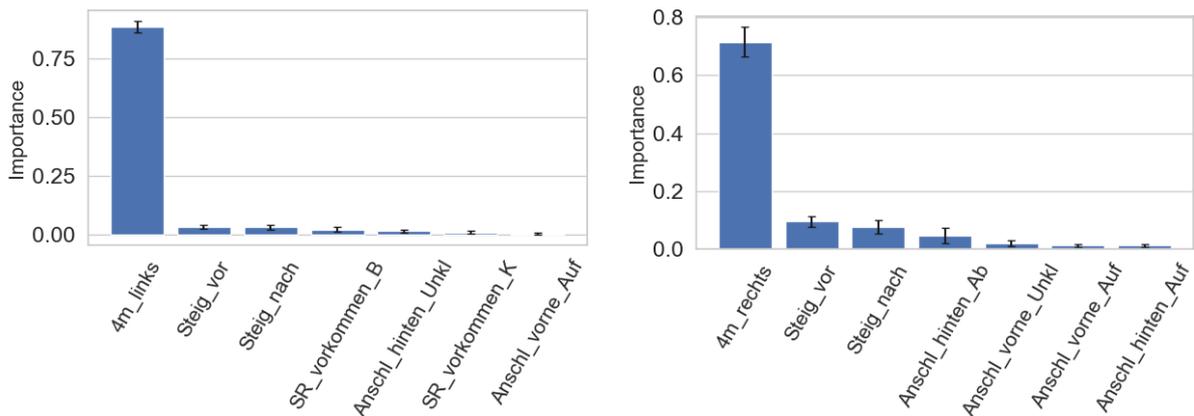
Es zeigte sich fast durchgehend bei allen Auswertungen für die einzelnen Schäden, wie in den Abbildungen 156 und 161 das Stichmaß der 4m Latte als wichtigster Parameter gefolgt vom negativen Versatz der Konstruktion. Bei der Schädigungssumme für Schraube 1 links Abbildung 157 waren diese beiden Parameter auf gleichem Niveau. Dies zeigt wieder die Wichtigkeit des Messwertes der 4m Latte sowie des nach unten versetzten Einbaus der FÜK im Vergleich zu den Anschlussbereichen.

Abbildung 156: Importanzen Random-Forest Analyse für die Schädigungssumme an den Fingern in der (links) linken und (rechts) rechten Reifenspur

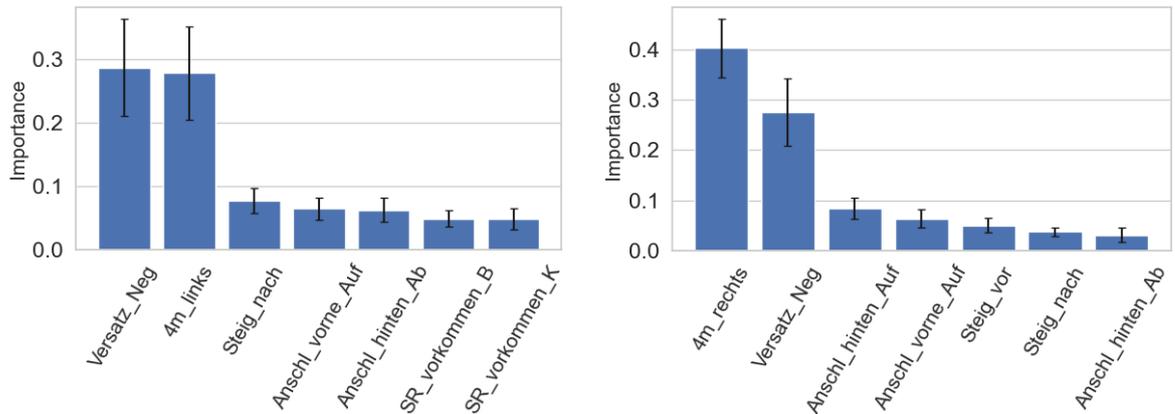
Abbildung 157: Importanzen Random-Forest Analyse für die Schädigungssumme an Schraube 1 in der (links) linken und (rechts) rechten Reifenspur

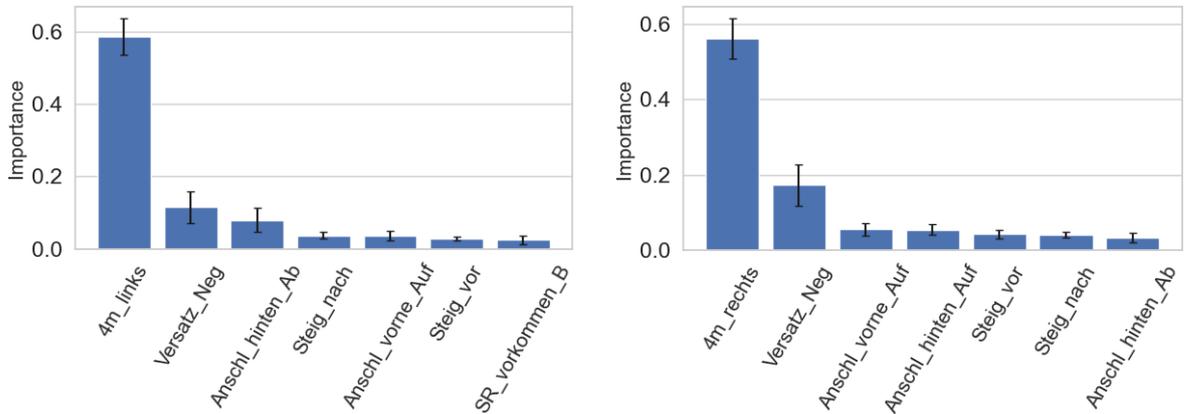
Abbildung 158: Importanzen Random-Forest Analyse für die Schädigungssumme an Schraube 2 in der (links) linken und (rechts) rechten Reifenspur

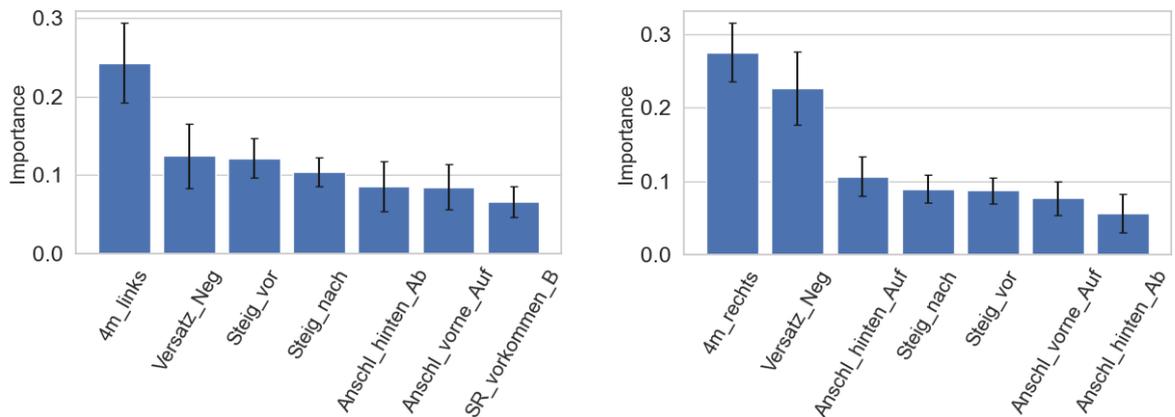
Abbildung 159: Importanzen Random-Forest Analyse für die Schädigungssumme an Lamelle 1 in der (links) linken und (rechts) rechten Reifenspur

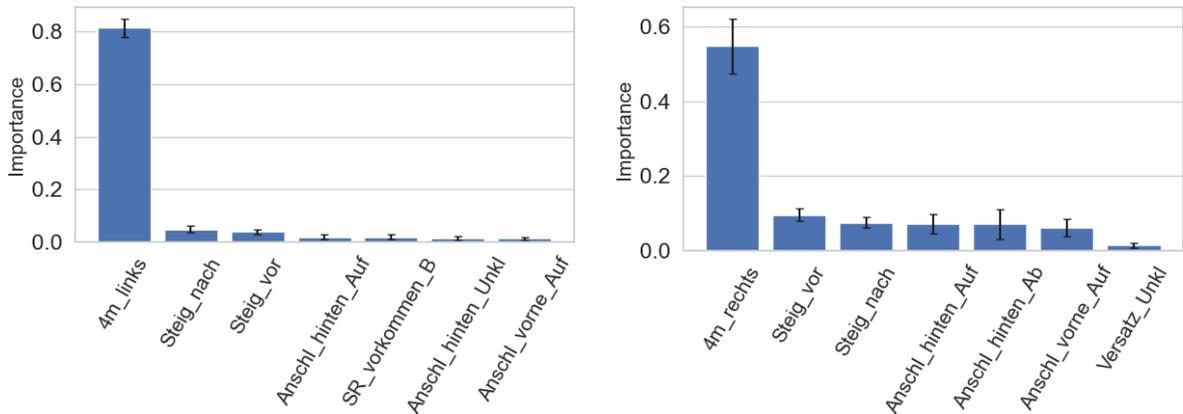
Abbildung 160: Importanzen Random-Forest Analyse für die Schädigungssumme an Lamelle 2 in der (links) linken und (rechts) rechten Reifenspur

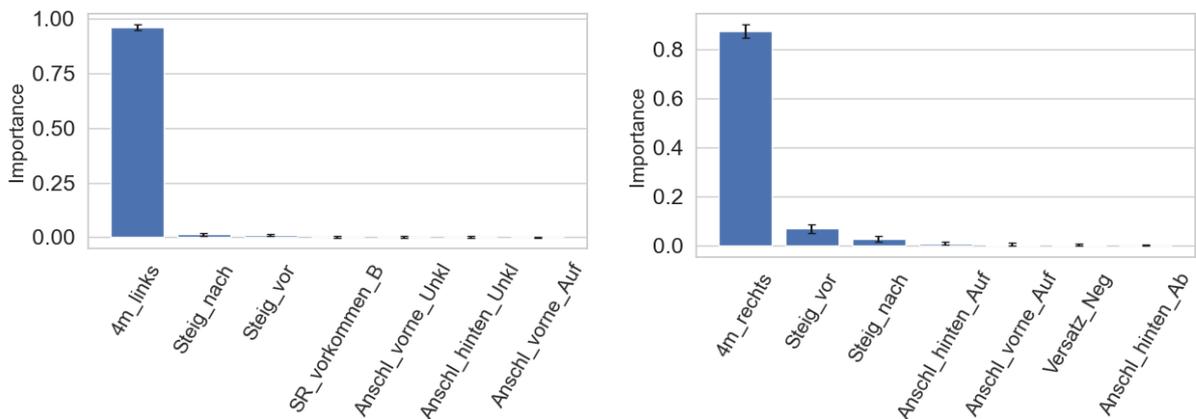
Abbildung 161: Importanzen Random-Forest Analyse für die Schädigungssumme an Lamelle 3 in der (links) linken und (rechts) rechten Reifenspur

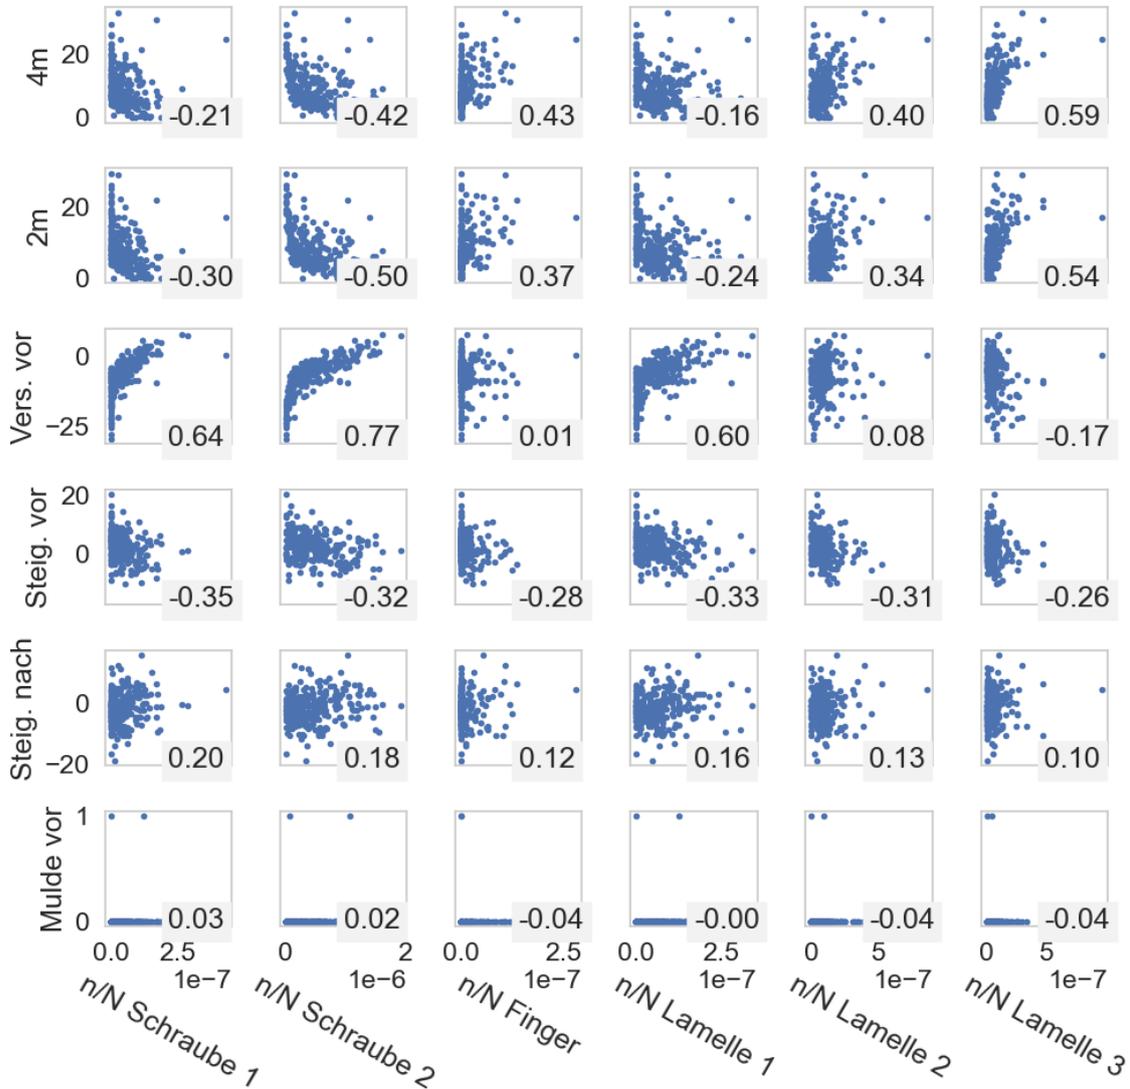
Abbildung 162: Scatterplot der geometrische Parameter vs. Schädigungssummen bei LKW-Überfahrt für die linke Reifenspur

In den Abbildungen 162 und 163 sind Scatterplots dargestellt, welche die Schädigungssummen den geometrischen Parametern gegenüberstellen. Der lineare Korrelationskoeffizient nach Pearson ist ebenfalls angeführt.

Interessant ist hier, dass sich sehr gut zeigt, dass die Abhängigkeit der relevanten Parameter auch von der Position des Schadens abhängt. Z.B. hat bei der linken Reifenspur der Versatz einen negativen Korrelationskoeffizient von -0,60 für die Lamelle 1, von -0,08 für Lamelle 2 und 0,17 für Lamelle 3. Dies wird auf das Schwingungsverhalten des LKW-Modells zurückgeführt, welches nach dem Sprung wieder aufschwingt. Vergleiche hierzu auch Abbildung 164 in Abschnitt 4.5. Es zeigt sich allgemein auch, dass eine positive Korrelation

bei Schraubenschäden mit dem Versatz vorherrscht. Dies bedeutet, dass ein negativer Versatz (FÜK unter Fahrbahniveau) besser für die Lebensdauer der Schraubenschäden ist.

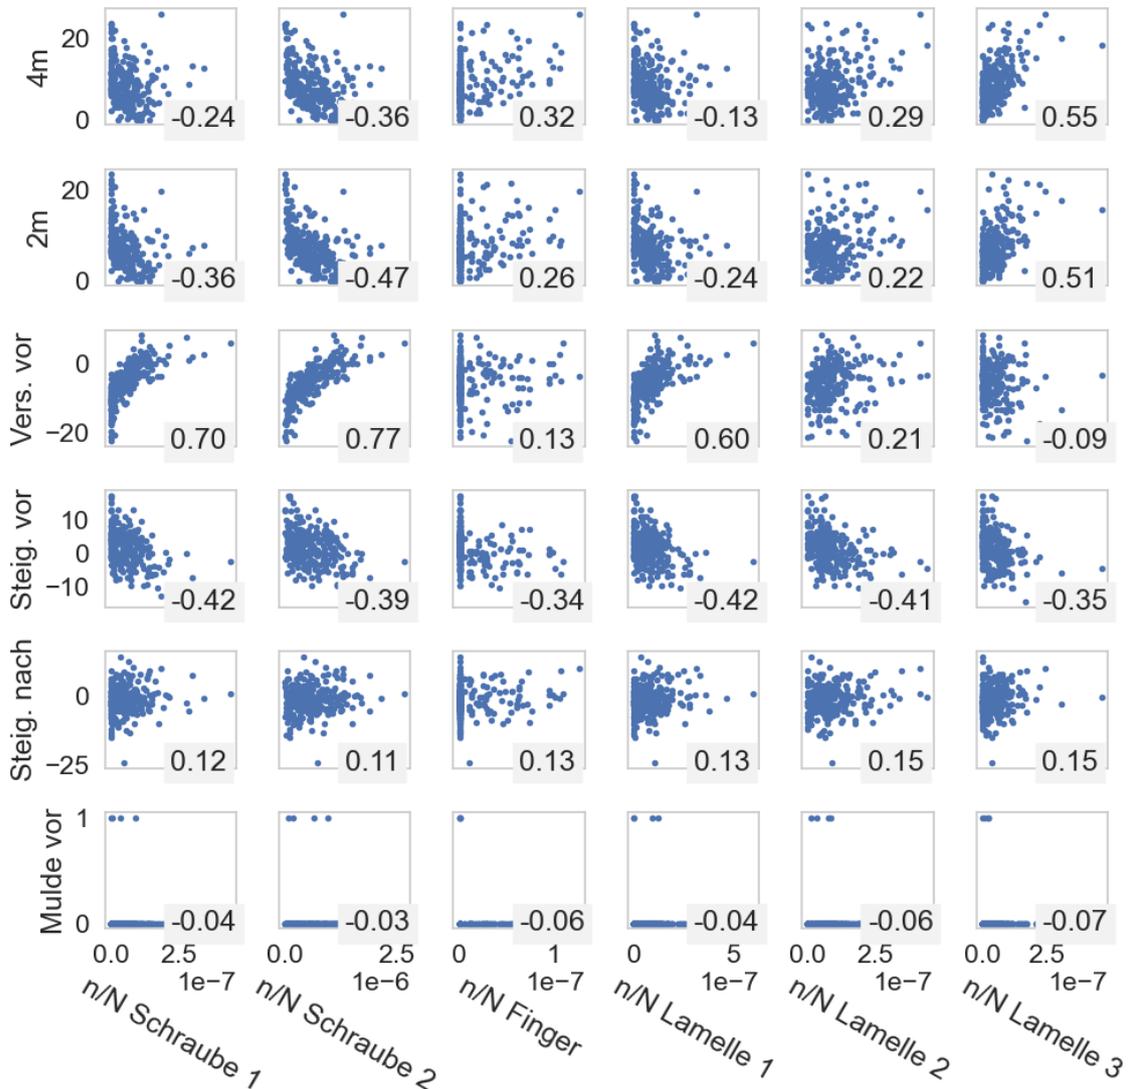
Abbildung 163: Scatterplot der geometrische Parameter vs. Schädigungssummen bei LKW-Überfahrt für die rechte Reifenspur

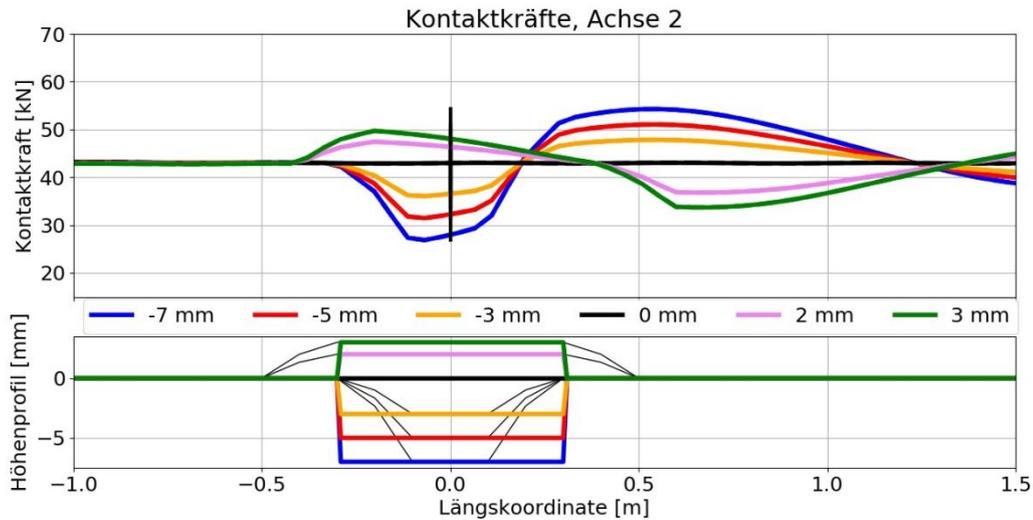
Abbildung 164: Darstellung der dynamischen Lasten von Achse 2 des LKW-Modells bei Überfahrt über die FÜK bei Versatzhöhen.

Es wurden auf Wunsch von Auftraggeberseite auch noch Berechnungen mit verschiedener Höhenlage der FÜK im Vergleich zum umliegenden Fahrbahnbelag gerechnet. Gerechnet wurden ebene Fahrbahnen mit einer um eine bestimmte Höhe versetzten FÜK. Es wurden die folgenden Versätze gerechnet: -7mm, -5mm, -3mm, 0mm, 2mm und 3mm. Dargestellt werden die Ergebnisse für die modellierte Kragfingerfuge (siehe Abschnitt 4.2.1) und der Auswirkung auf die Ermüdungsbelastung der Schraubenkräfte von Schraube 2 für das unbeschädigte und das beschädigte Modell. Der Kragfingerübergang hat eine Breite von 635mm.

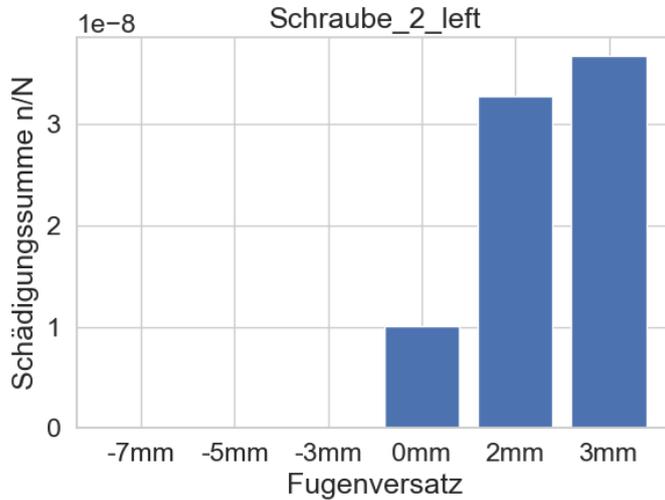
Abbildung 165: Schädigungssumme n/N für unterschiedlichen Höhenversatz der FÜK ausgewertet für Schraube 2 am ungeschädigten System

Die Ergebnisse sind in Form von Balkendiagrammen in den Abbildungen 165 bis 167 dargestellt. Die Abbildungen zeigen jeweils die errechnete Schädigungssumme n/N nach Rainflow-Zählung und linearer Schadensakkumulation nach Palmgren-Miner für eine einzelne

Es zeigt sich erwartungsgemäß ein starker Einfluss der Geometrie auf die errechnete Schädigungssumme. Je höher die FÜK im Verhältnis zur Fahrbahn liegt umso höher ist die Schädigung von Schraube 2. Bei der unbeschädigten Konstruktion sind die Spannungsschwingbreiten für Versatzhöhen von -7 bis -3mm so klein, dass sie unter das Cut-Off-Limit der Wöhlerlinie (Schwellenwert der Ermüdungsfestigkeit) fallen und somit keine rechnerische Schädigung aufweisen. Die Ergebnisse der Balkendiagramme finden sich untenstehend in Tabelle 13 noch in tabellarischer Form.

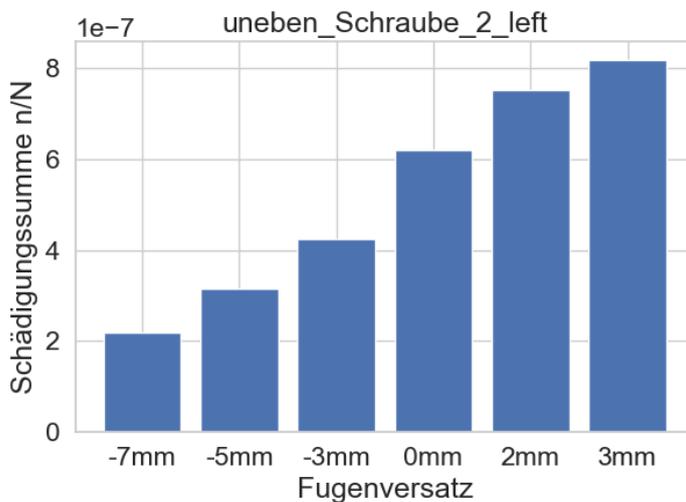
Abbildung 166: Schädigungssumme n/N für unterschiedlichen Höhenversatz der FÜK ausgewertet für Schraube 2 bei Unebenheit unter der Fingerplatte

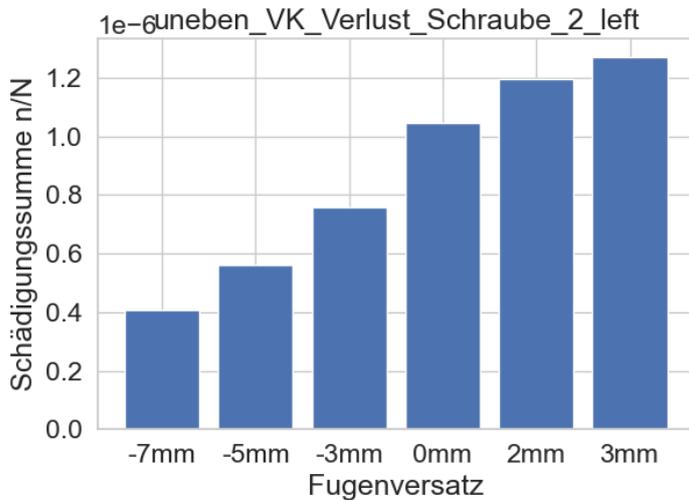
Abbildung 167: Schädigungssumme n/N für unterschiedlichen Höhenversatz der FÜK ausgewertet für Schraube 2 bei Unebenheit unter der Fingerplatte und Vorspannkraftverlust von Schraube 2

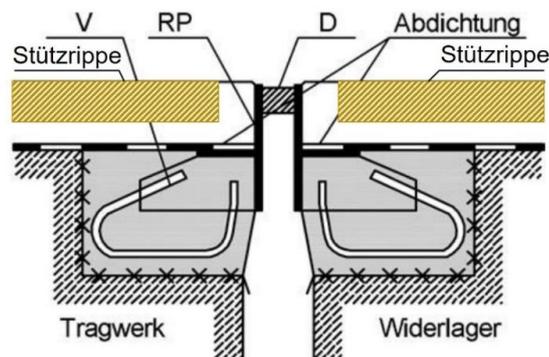
Abbildung 168: Schematischer Querschnitt einer FÜK, Quelle: RVS 15.04.51 [5]; schematische Darstellung der Stützrippen in Asphaltsschichten (Ergänzung Nievelt Labor GmbH)

Die nachfolgende Abbildung 168 zeigt eine schematische Darstellung der Anordnung von Stützrippen im Bereich von Fahrbahnübergangskonstruktionen (FÜK).

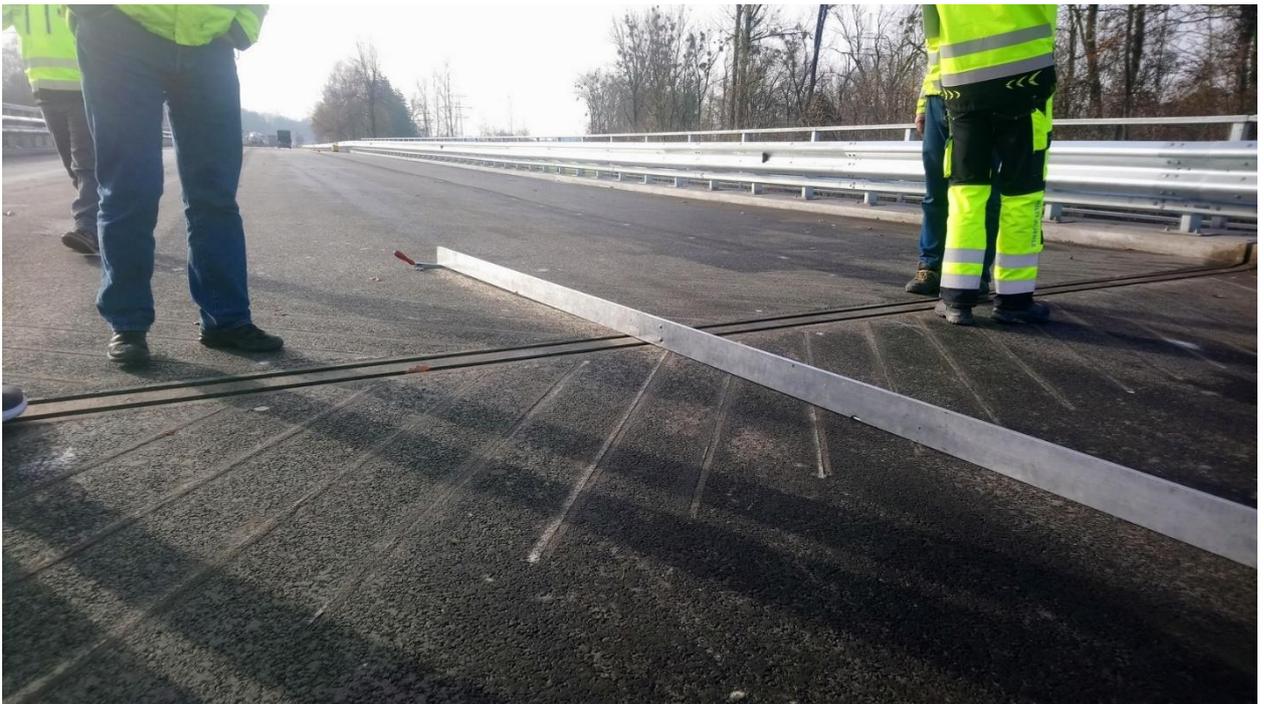
Abbildung 170: Ausführung der Stützrippen in einem Winkel von 45 ° zur Fahrtrichtung

Nach Herstellung des Fugenschnitts muss der Fugenkörper gereinigt und mit einem Voranstrich versehen werden. Darüber hinaus sind die Verarbeitungsrichtlinien der jeweiligen Hersteller zu beachten. Die nachfolgende Abbildung 170 zeigt ein Beispiel für die Anordnung der Stützrippen bei Asphaltflächen vor und nach der Fahrbahnübergangskonstruktion.
