Anschlussbereiche von Fahrbahnübergangskonstruktionen – Bestandsanalyse und Verbesserungspotential ANFÜK

Ein Projekt finanziert im Rahmen der
Verkehrsinfrastrukturforschung 2017
(VIF 2017)

Dezember 2020

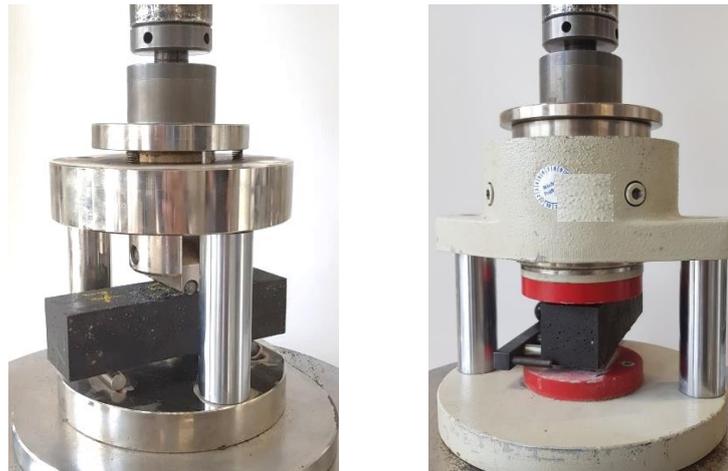
Abbildung 171: Prüfvorrichtung zur Bestimmung der Biegezug- und der Druckfestigkeit

Die Ermittlung der zeit- und temperaturabhängigen Druck- und Biegezugfestigkeit erfolgte nach den Vorgaben der ÖNORM EN 196-1 [9] (Prüfverfahren für Zement Teil 1: Bestimmung der Festigkeit). Die Biegezugfestigkeitsprüfung erfolgte an Prismen mit den Abmessungen 40 mm x 40 mm x 160 mm (Mittelwert aus 3 Einzelwerten). An den Reststücken wurde die Druckfestigkeit ermittelt (Druckfläche 40 mm x 40 mm, Mittelwert aus 6 Einzelwerten).

Nach Temperierung in einem Klimaschrank über (240 ± 5) Minuten auf die vorgegebene Prüftemperatur wurden die Probekörper innerhalb von 30 Sekunden in die Prüfeinrichtungen eingebaut und die Prüfung unmittelbar danach gestartet. Die Reststücke wurden vor der Druckfestigkeitsprüfung noch einmal über einen Zeitraum von (30 ± 5) Minuten auf die festgelegte Prüftemperatur temperiert. Die nachfolgende Abbildung 171 zeigt die Prüfanordnungen bei der Biegezug- und Druckfestigkeitsprüfung. Die Festigkeitskennwerte wurden 24 Stunden und 7 Tage nach der Herstellung bei den Prüftemperaturen von -20 °C , $+10\text{ °C}$ und $+45\text{ °C}$ ermittelt.

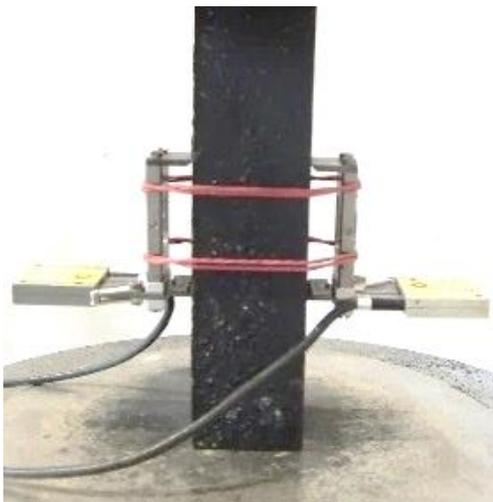
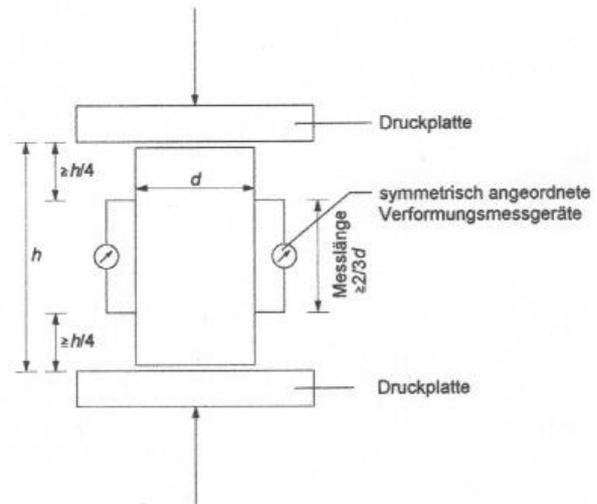
Abbildung 172: Prüfvorrichtung zur Bestimmung des statischen E-Moduls, schematische Darstellung des Messprinzips, Quelle ONR 23303

Die nachfolgende Abbildung 172 zeigt die Prüfanordnungen. Die statischen E-Module wurden bei den Prüftemperaturen von -20 °C , $+10\text{ °C}$ und $+45\text{ °C}$ ermittelt.

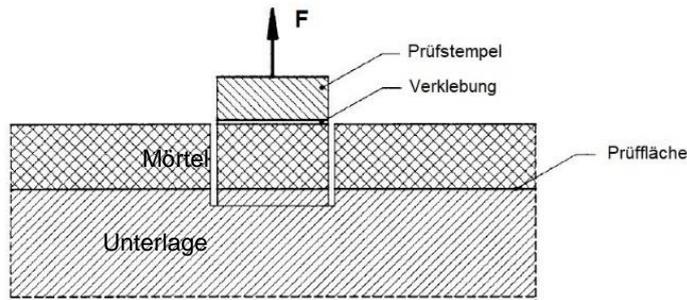
Abbildung 173: Prüfschema Abreißfestigkeit, Quelle: Internet

Vor dem Aufkleben der Prüfstempel wurde eine Ringnut bis ca. 10 mm in die Unterlage gebohrt. Die Abreißfestigkeit der Mörtel wurde 7 Tage nach der Herstellung bei der Prüftemperatur von 10 °C ermittelt. Vor der Prüfung wurden die Platten im Klimaschrank über (240 ± 5) Minuten temperiert und die Prüfungen (4 Einzelwerte) innerhalb von ca. 5 Minuten abgeschlossen. Die nachfolgende Abbildung 173 zeigt das Messprinzip zur Bestimmung der Abreißfestigkeit der unterschiedlichen Mörtel auf den verschiedenen Unterlagen.

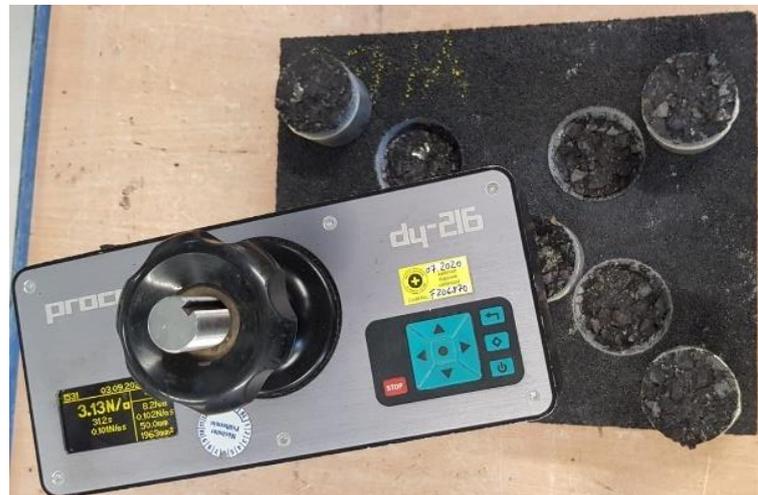
Abbildung 174: Prüfeinrichtung zur Bestimmung der Abreißfestigkeit

Die Prüfeinrichtung und die Versuchsanordnung können der nachfolgenden Abbildung 174 entnommen werden.

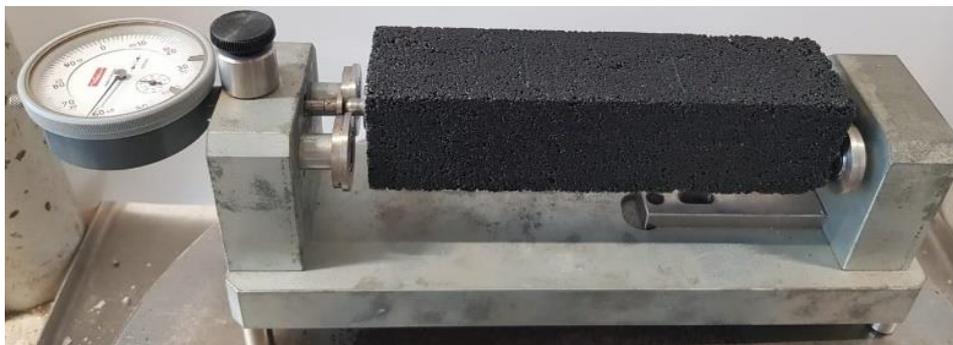
Abbildung 175: Prüfvorrichtung zur Bestimmung des Schwindverhaltens in Anlehnung an die Zementprüfung

Die nachfolgende Abbildung 175 zeigt die Prüfvorrichtung zur Erfassung der Längenänderung der prismatischen Probekörper. Die Lagerung der Probekörper erfolgte in einem Klimaraum über 56 Tage. Die Längenänderung wurde auf 0,001 mm erfasst und als Mittelwert aus 3 Einzelmessungen angegeben.

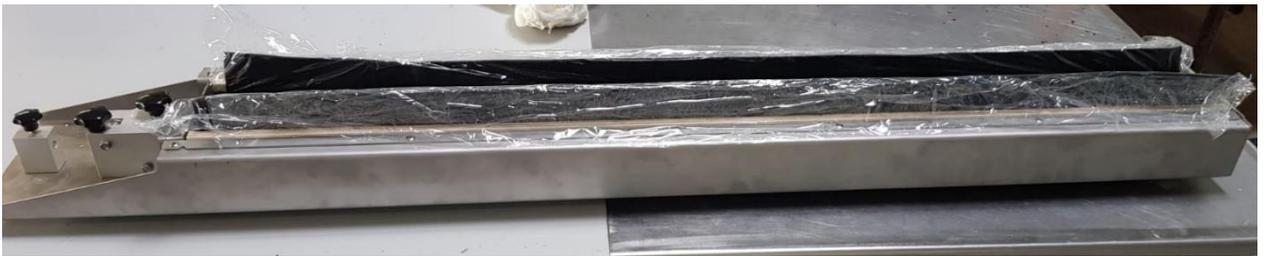
Abbildung 176: Prüfvorrichtung „Schwindrinne“

Die nachfolgende Abbildung 176 zeigt die Prüfanordnung zur Erfassung des Schwindverhaltens in der Schwindrinne.

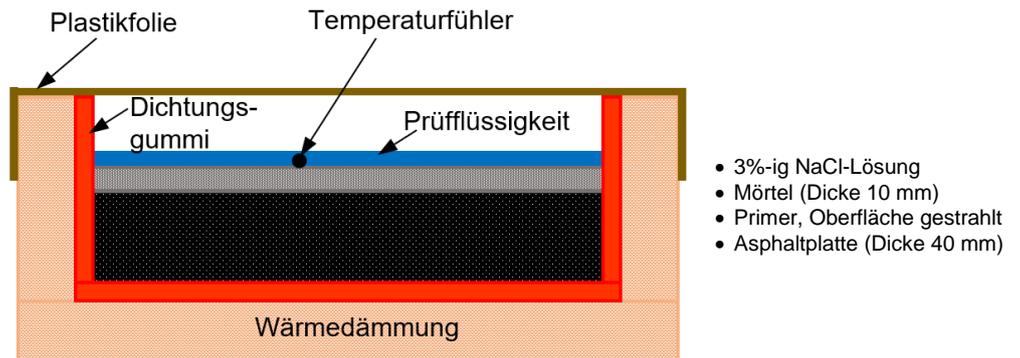
Abbildung 177: Prüfschema Frost-Tau-Wechsel

Nachdem ergänzend zur Abwitterung des Mörtels auch der mögliche Einfluss der Frost-Tausalz-Wechselbeanspruchung auf die Grenzfläche zwischen dem Mörtel und der Asphaltunterlage bewertet werden sollte, wurden Asphaltplatten mit den Abmessungen 260 mm x 300 mm x 40 mm hergestellt und mit dem Mörtel 10 mm dick überbaut. Die Mörtel wurden während der Prüfung mit einer 3%-igen NaCl-Lösung überschichtet. Eine Polyethylenfolie verhindert das Verdunsten der 3 mm dicken Prüfflüssigkeitsschicht von der Oberfläche. In der Abbildung 177 ist das Schema der Versuchsdurchführung dargestellt.

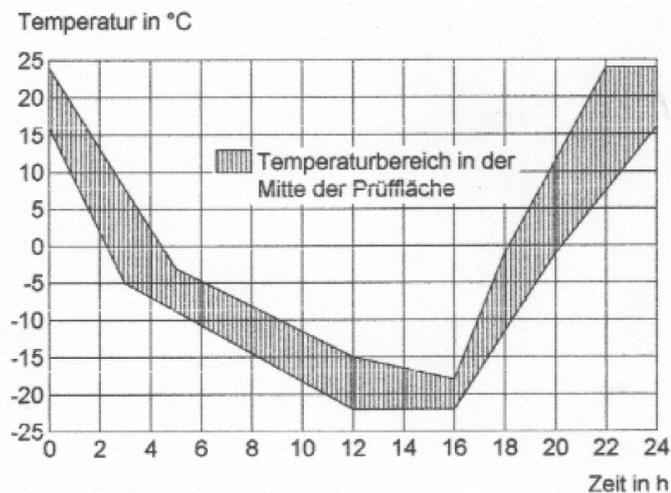
Abbildung 178: Zeit-Temperatur-Zyklus in der Prüfflüssigkeit am Mittelpunkt der Prüfoberfläche, Quelle ONR 23303

Die nachfolgende Abbildung 178 zeigt den Temperaturverlauf an der Oberfläche der Mörtel für einen Frost-Tau-Zyklus. Dieser entspricht exakt den Vorgaben der ONR 23303 [14].

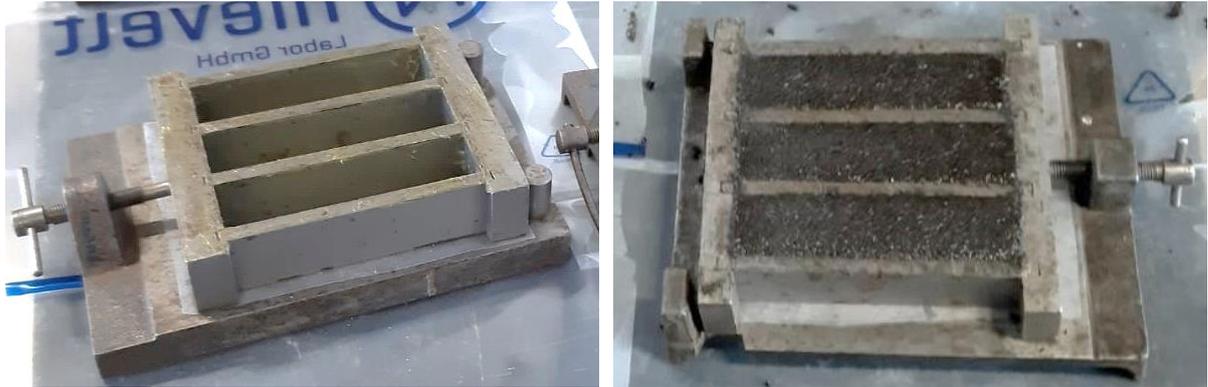
Abbildung 179: Herstellung der Probekörper mit den Abmessungen 40 mm x 40 mm x 160 mm

Die genormten und aus der Zementprüfung bekannten Formen wurden vor dem Einbringen der Mörtel mit einem Trennmittel versehen. Die nachfolgende Abbildung 179 zeigt die Stahlformen vor und nach dem Einbringen des Mörtels.

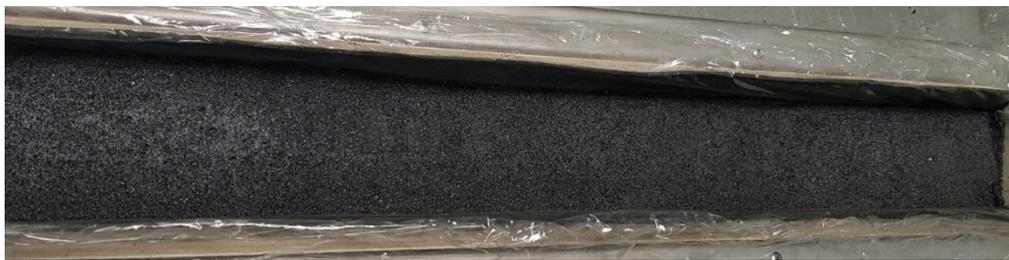
Abbildung 180: Herstellung der Probekörper für die Schwindrinne

Die nachfolgende Abbildung 180 zeigt den eingebauten Mörtel in die vorgefertigte Holzschalung. Der Temperaturfühler wurden zeitgleich mit dem Einbringen des Mörtels eingebaut und sind in der Mitte des Fugenquerschnitts situiert.

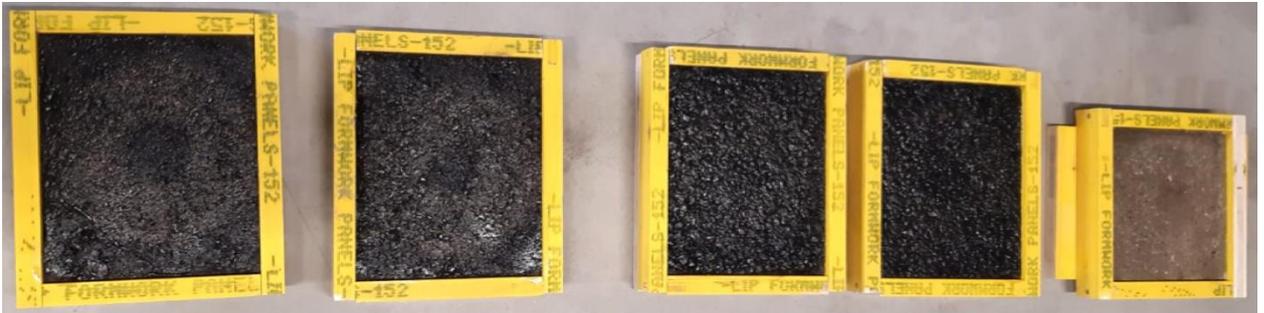
Abbildung 181: Platten in der Schalung vor der Überbauung (AC 11, SMA 11 und Beton)

Die Abbildung 181 und die Abbildung 182 zeigen die Probepplatten zu unterschiedlichen Bearbeitungszeitpunkten.

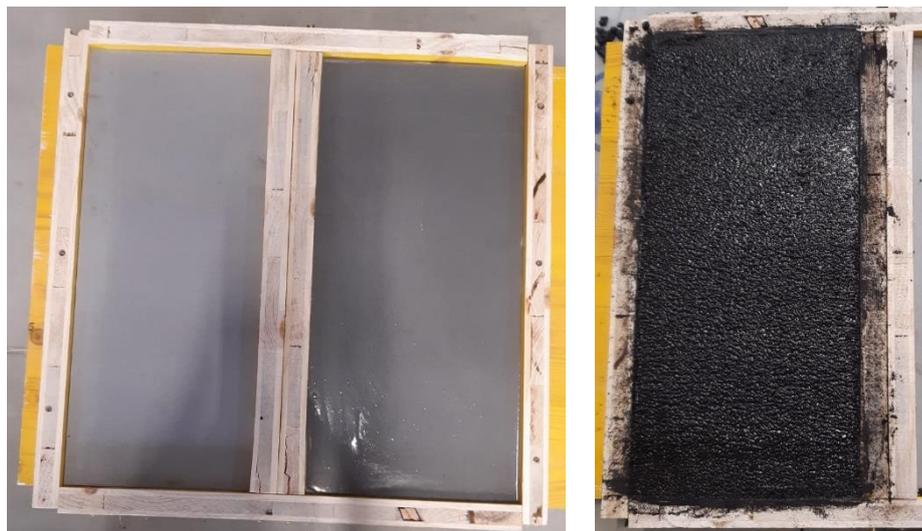
Abbildung 182: Stahlplatte vor und nach der Überbauung

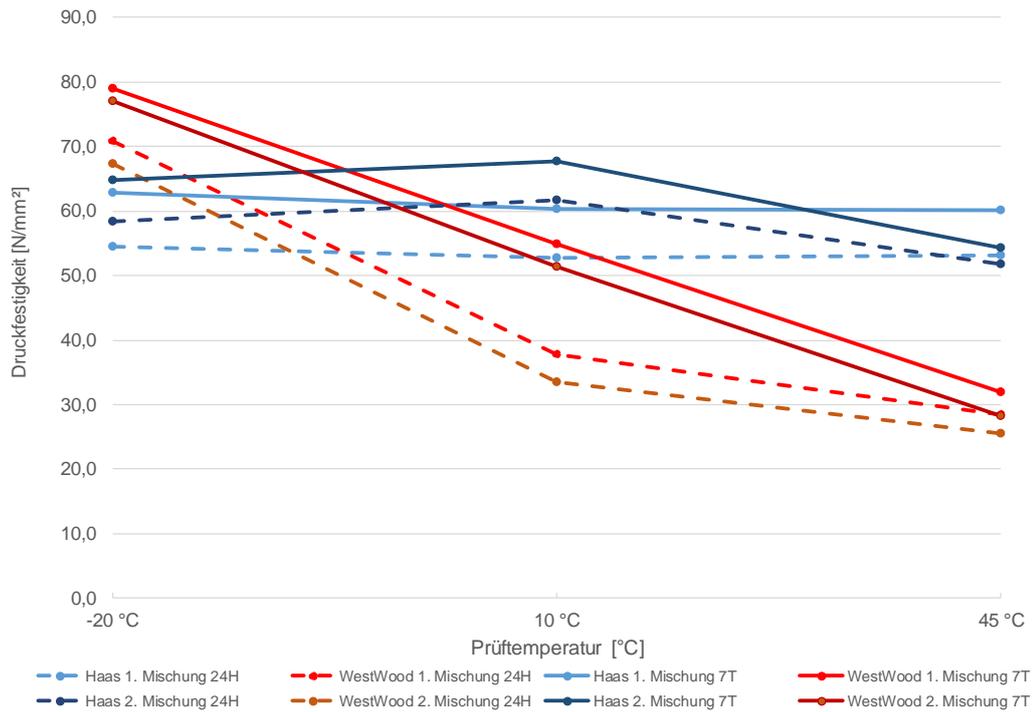
Abbildung 183: Zeit- und temperaturabhängige Druckfestigkeit, Vergleich: 1. und 2. Mischung

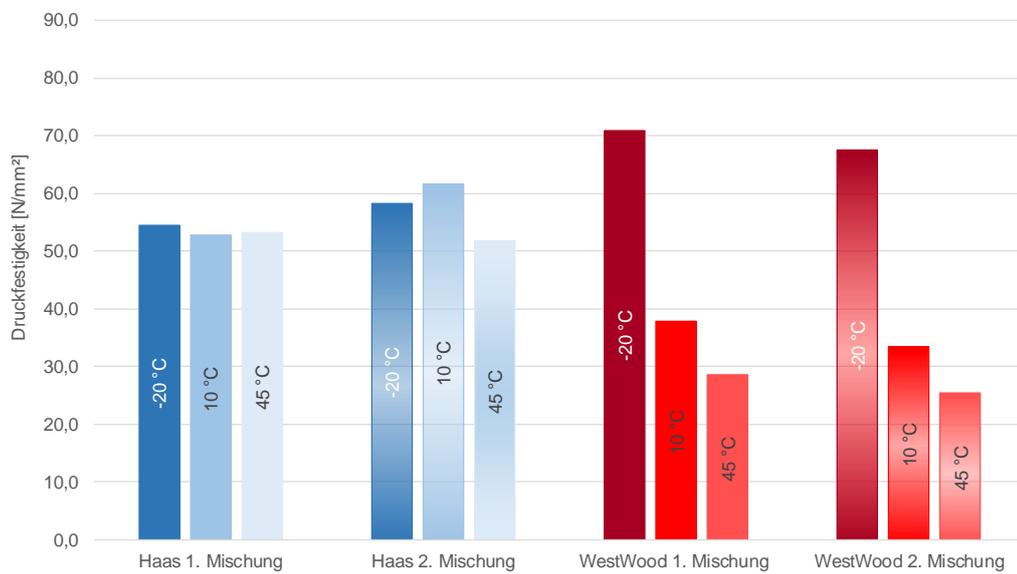
Abbildung 184: Temperaturabhängige Druckfestigkeit 24 Stunden nach der Herstellung

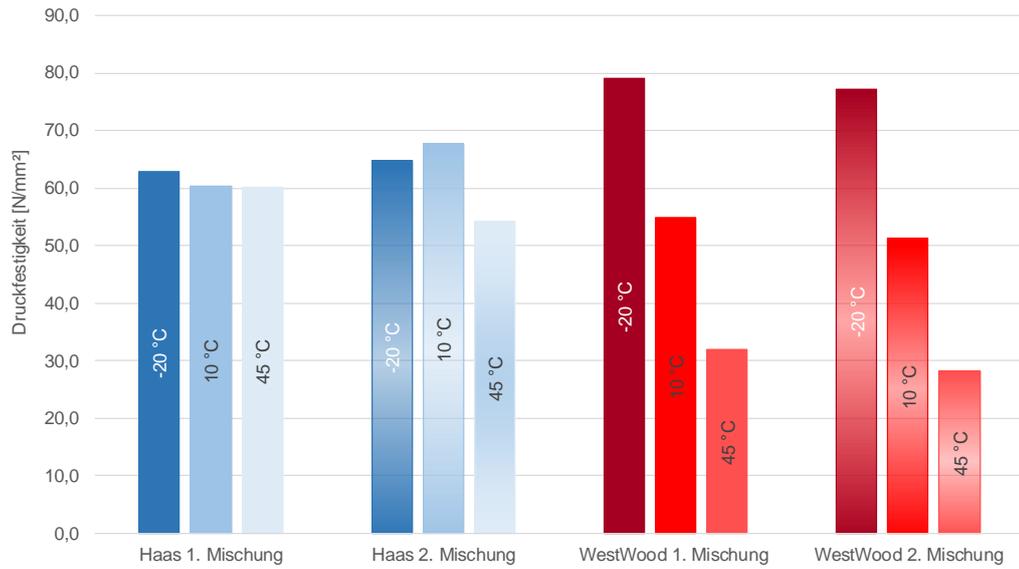
Abbildung 185: Temperaturabhängige Druckfestigkeit 7 Tage nach der Herstellung

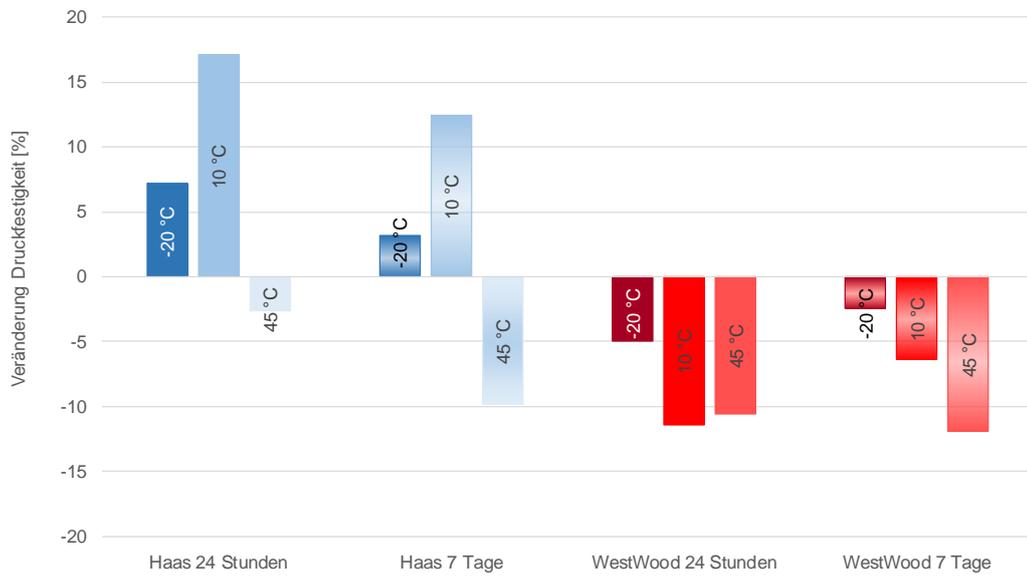
Abbildung 186: Veränderung der zeit- und temperaturabhängigen Druckfestigkeit, Vergleich: 1. und 2. Mischung

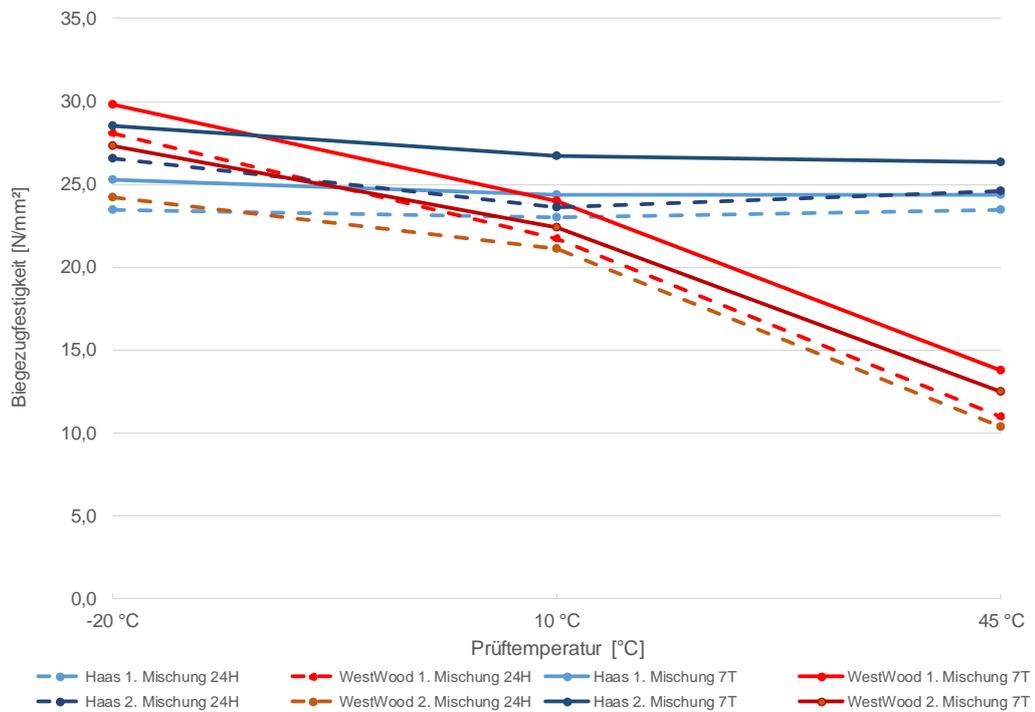
Abbildung 187: Zeit- und temperaturabhängige Biegezugfestigkeit, Vergleich: 1. und 2. Mischung

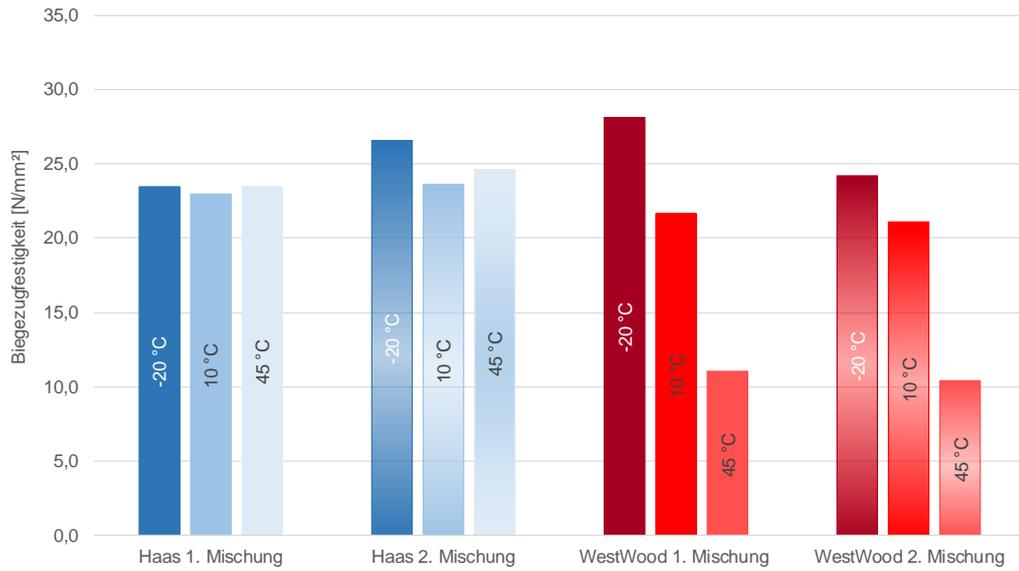
Abbildung 188: Temperaturabhängige Biegezugfestigkeit 24 Stunden nach der Herstellung

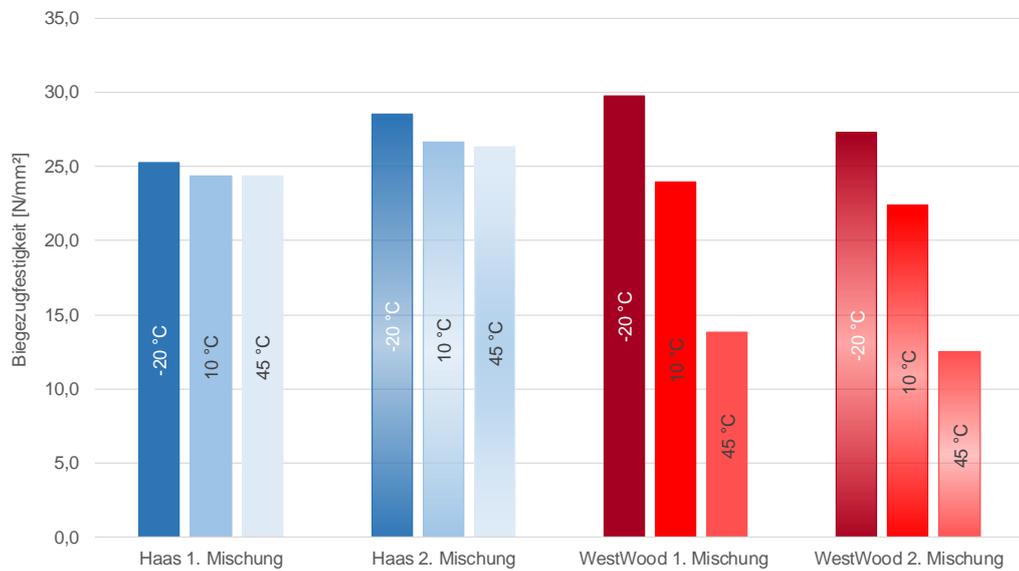
Abbildung 189: Temperaturabhängige Biegezugfestigkeit 7 Tage nach der Herstellung

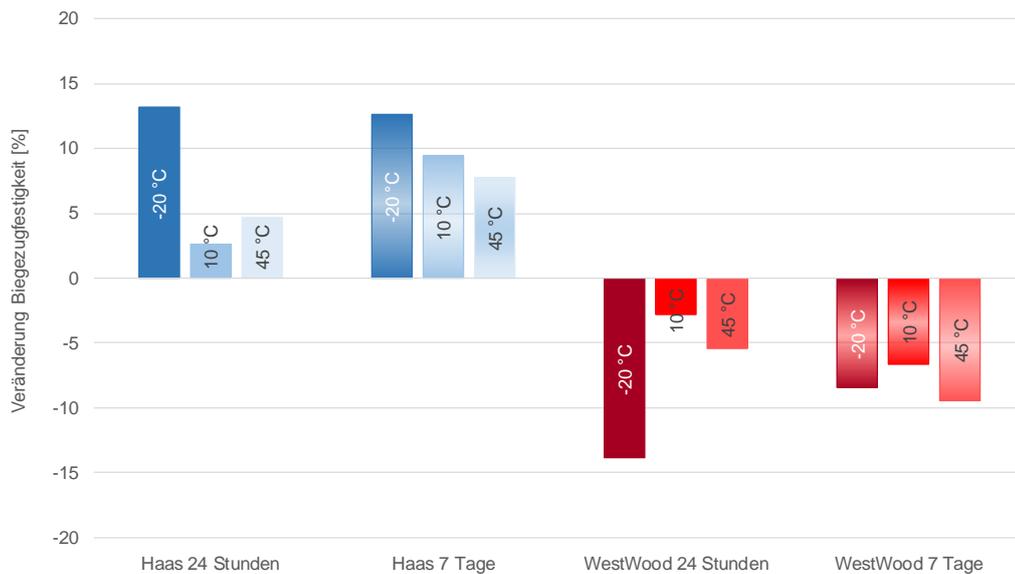
Abbildung 190: Veränderung der zeit- und temperaturabhängigen Biegezugfestigkeit, Vergleich: 1. und 2. Mischung

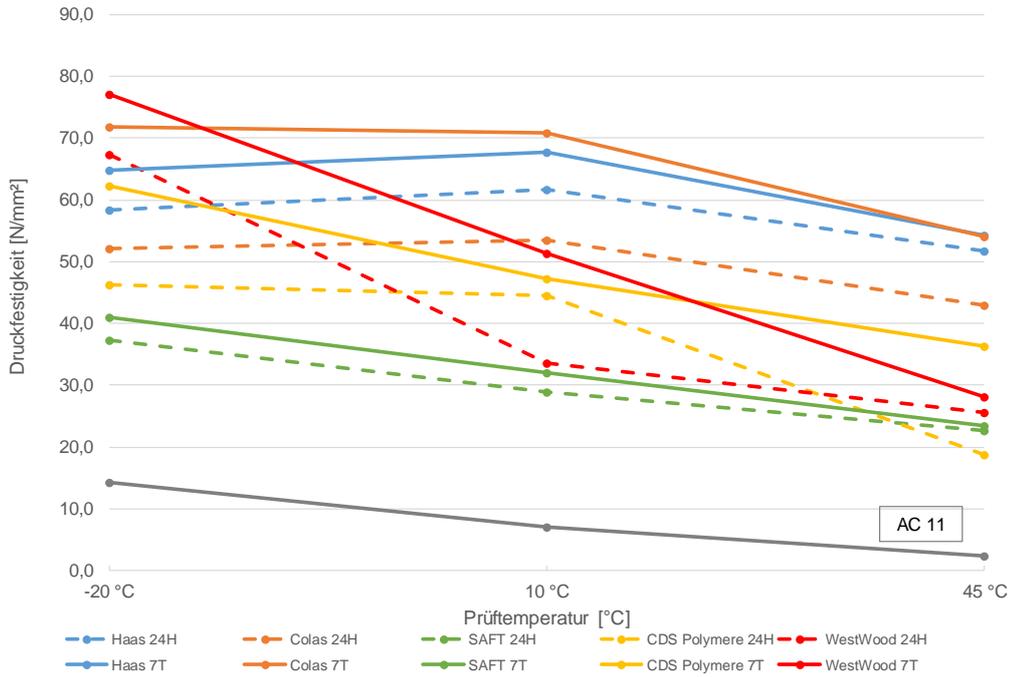
Abbildung 191: Zeit- und temperaturabhängige Druckfestigkeit

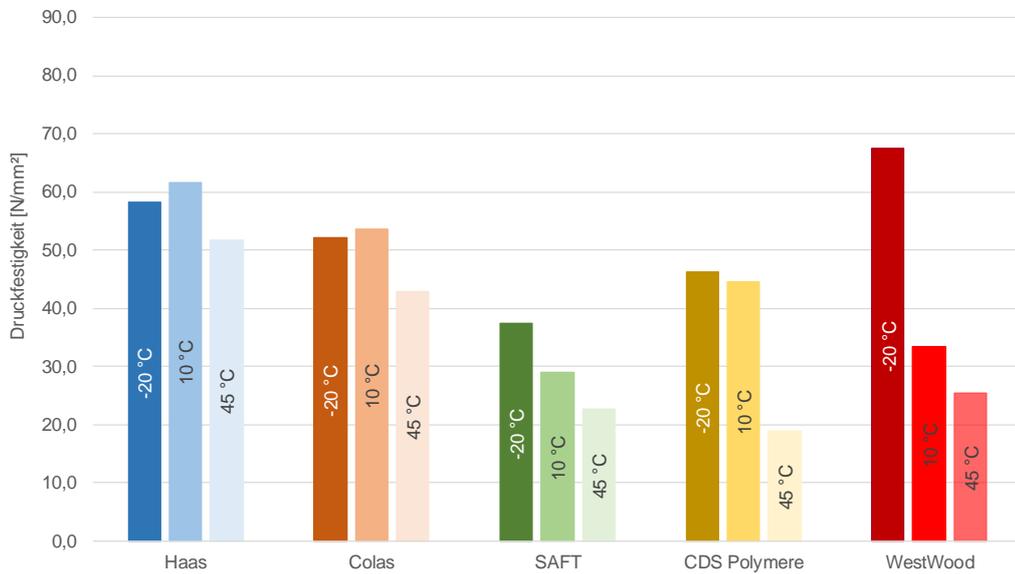
Abbildung 192: Temperaturabhängige Druckfestigkeit 24 Stunden nach Herstellung

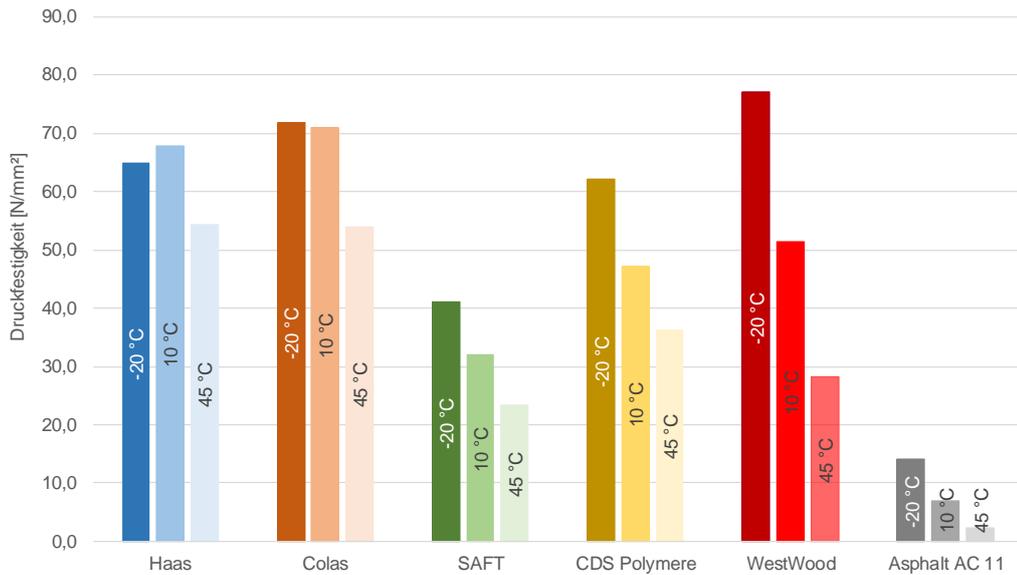
Abbildung 193: Temperaturabhängige Druckfestigkeit 7 Tage nach Herstellung

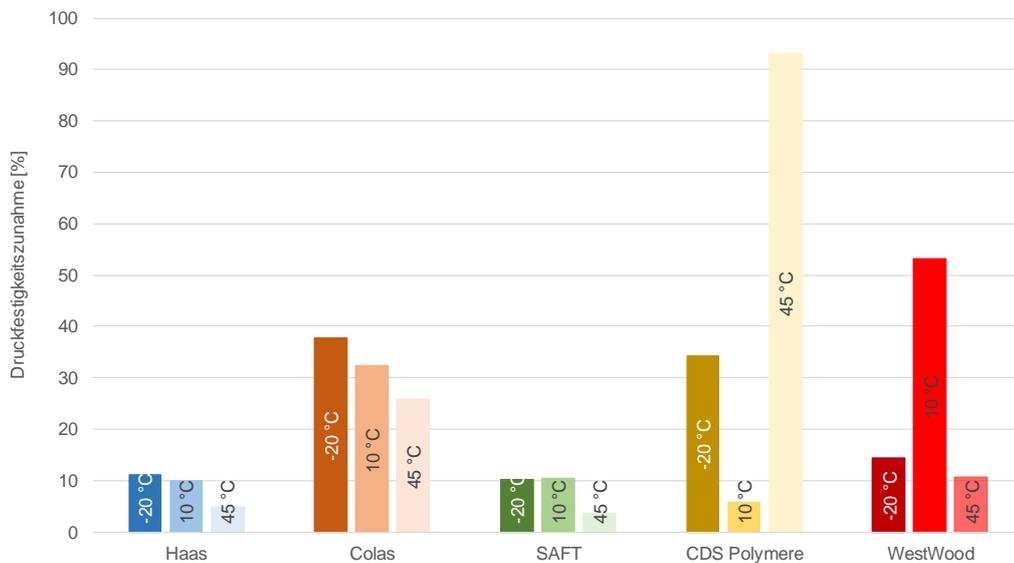
Abbildung 194: Veränderung der Druckfestigkeit zwischen 24 Stunden und 7 Tage nach Herstellung

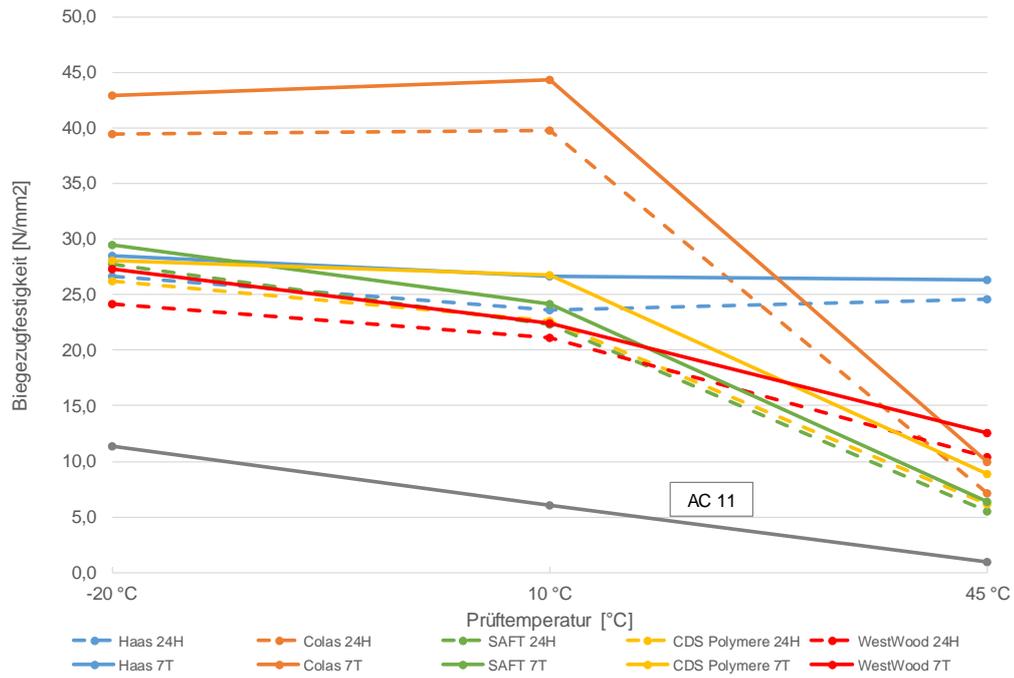
Abbildung 195: Zeit- und temperaturabhängige Biegezugfestigkeit

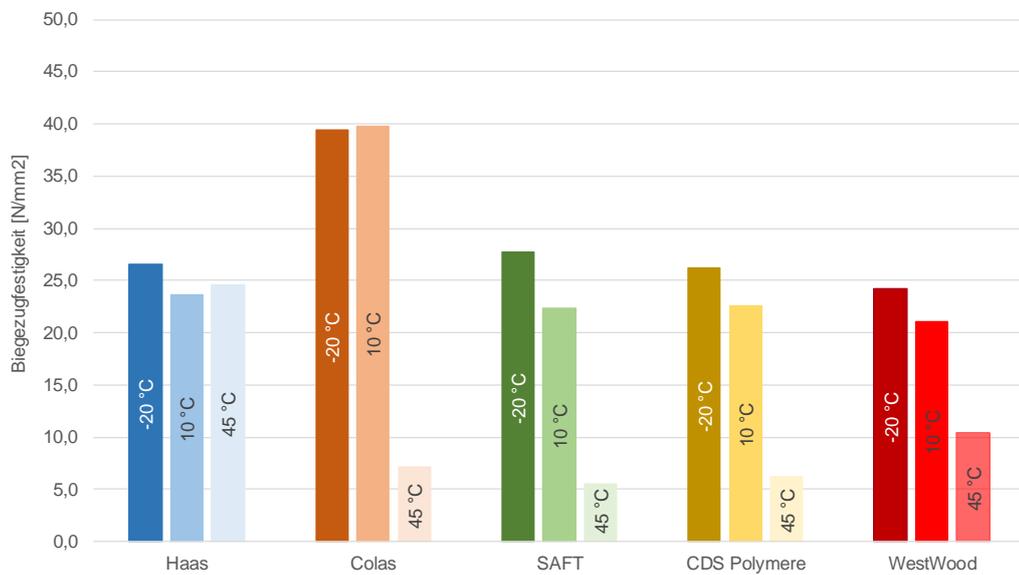
Abbildung 196: Temperaturabhängige Biegezugfestigkeit 24 Stunden nach Herstellung

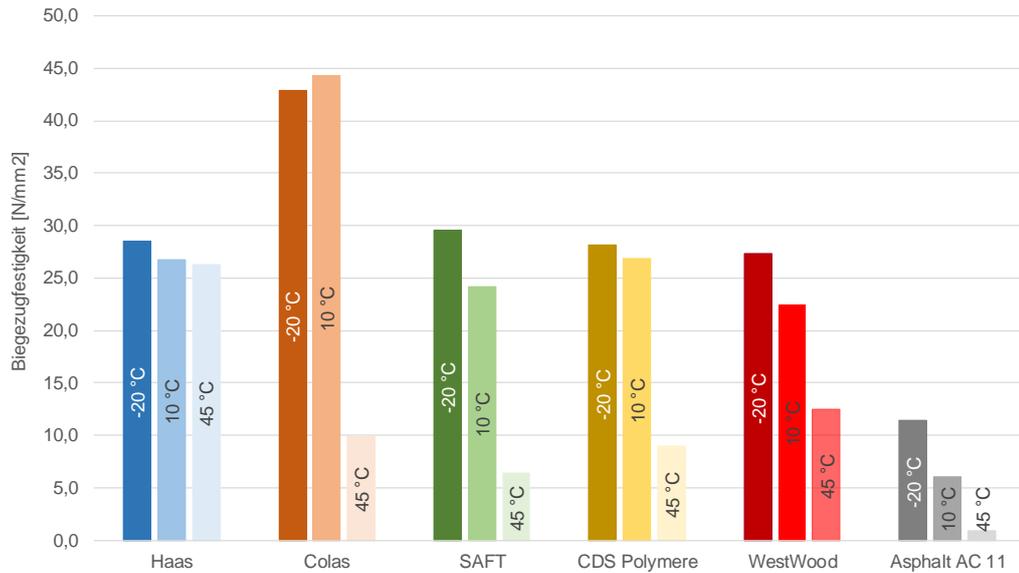
Abbildung 197: Temperaturabhängige Biegezugfestigkeit 7 Tage nach Herstellung

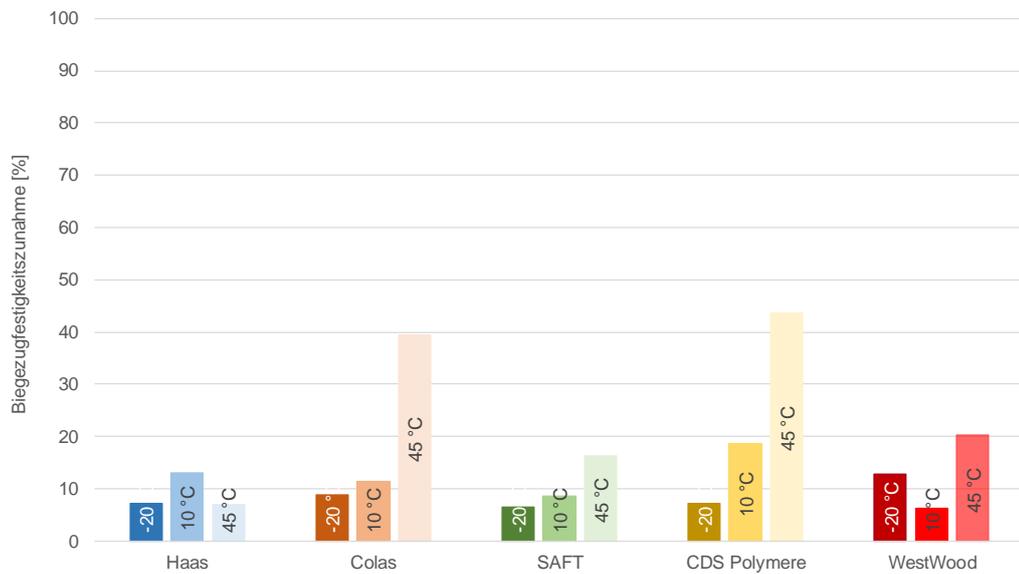
Abbildung 31: Veränderung der Biegezugfestigkeit zwischen 24 Stunden und 7 Tage nach Herstellung

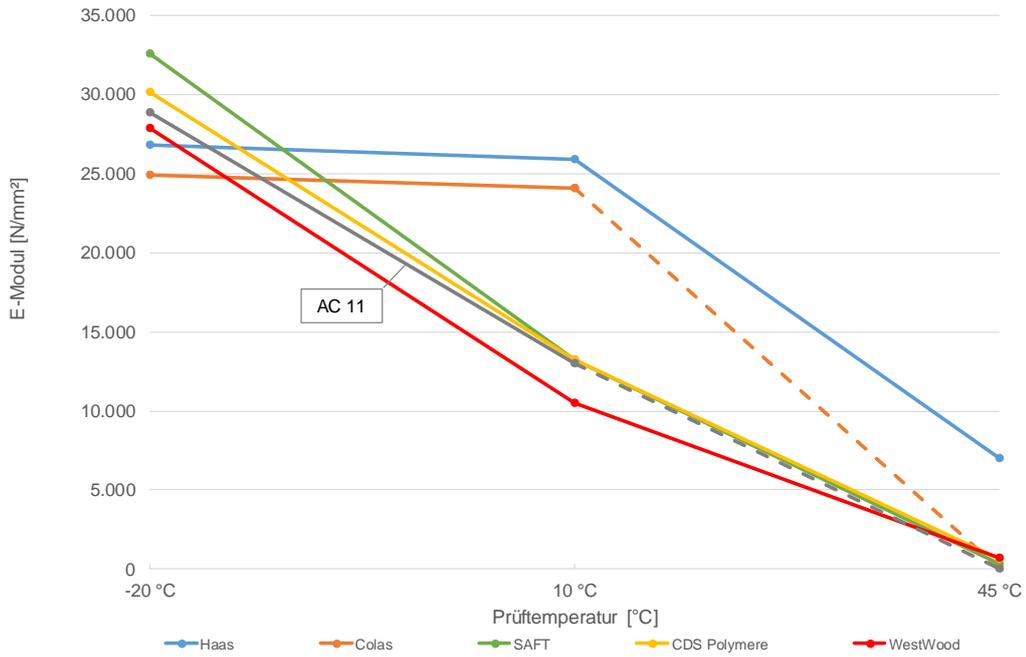
Abbildung 198: Temperaturabhängiger statischer E-Modul 7 Tage nach Herstellung

- Die Mörtelsysteme Haas und Colas zeigen im Vergleich zu den anderen Mörtelsystemen und dem Vergleichsasphalt bei den Prüftemperaturen von -20 °C und +10 °C ein anderes Materialverhalten (vgl. Abbildung 198). Der Abfall des statischen E-Moduls von -20 °C auf +10 °C beträgt nur ca. -3 %. Bei den anderen Mörtelsystemen und dem Vergleichsasphalt liegt der Abfall des statischen E-Moduls zwischen ca. 55 % und 62 %.

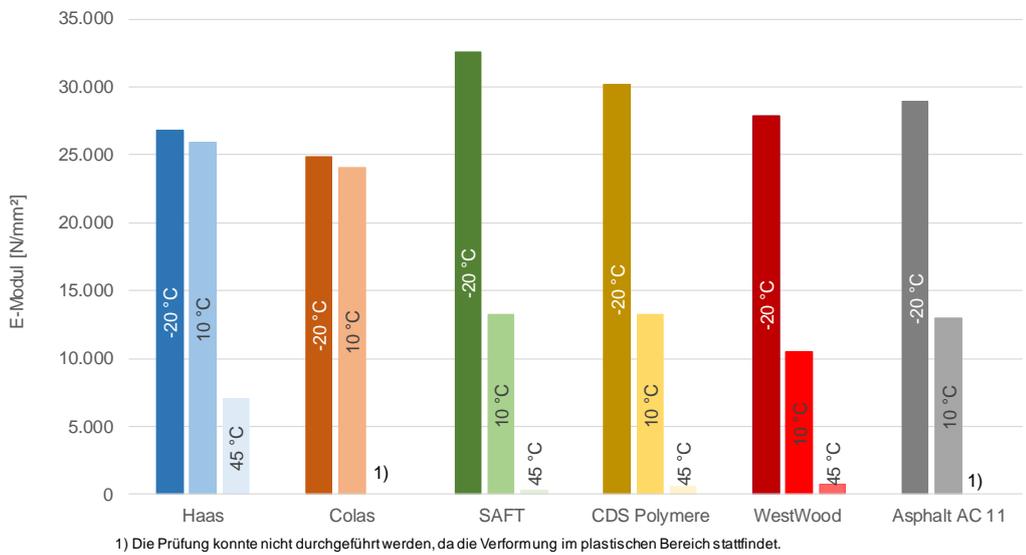
Abbildung 199: Temperaturabhängiger statischer E-Modul 7 Tage nach Herstellung

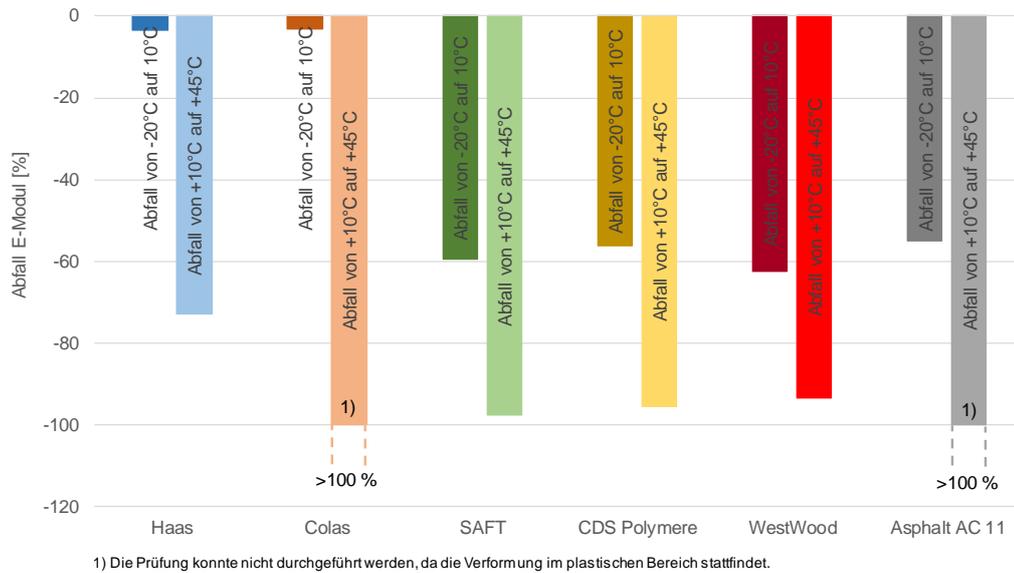
Abbildung 200: Temperaturabhängige Veränderung des statischen E-Moduls

- In der Abbildung 200 ist der Abfall des statischen E-Moduls für das System Colas und den Vergleichsasphalt bei den Prüftemperaturen von +10 °C auf +45 °C nur schematisch dargestellt. Nachdem aufgrund des plastischen Verhaltens kein statischer E-Modul berechnet werden ist auch die Angabe des prozentuellen Abfalls nicht möglich.

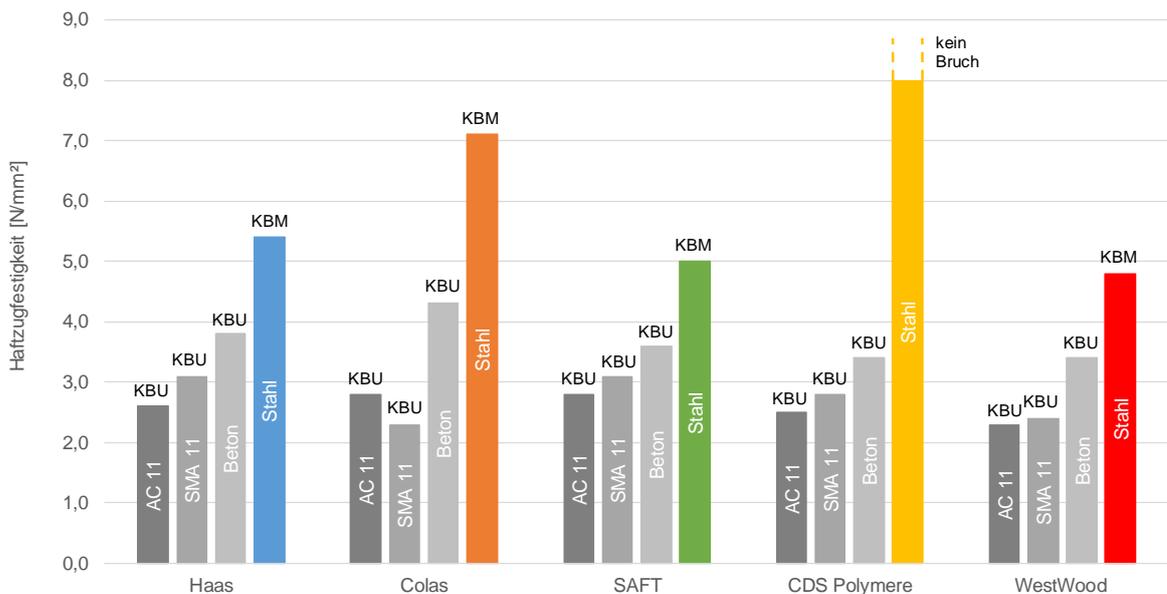
Abbildung 201: Abreißfestigkeit der Mörtel zu verschiedenen Unterlagen

In der Tabelle 23 und der Abbildung 201 sind die Ergebnisse der Abreißfestigkeiten der unterschiedlichen Mörtelsysteme zu den einzelnen Unterlagen zu entnehmen.

Bei den Asphaltunterlagen und der Betonunterlage traten bei allen Versuchen Kohäsionsbrüche in der Unterlage auf. Dies bedeutet, dass die adhäsive Festigkeit der Mörtel an der, mit dem Primer versehenen Grenzfläche, größer ist als die Oberflächenfestigkeit der verwendeten Asphalt- und Betonplatten. Alle Mörtelsysteme weisen gute Verbundeigenschaften zu den Asphalt- und Betonplatten auf. Eine Differenzierung zwischen den einzelnen Mörtelsystemen ist aufgrund des festgestellten Bruchbilds nicht möglich (KBU = Kohäsionsbruch in der Unterlage).

Bei den Abreißversuchen gegen Stahl ist bei allen Mörtelsystemen ein Kohäsionsbruch im Mörtel eingetreten (KBU = Kohäsionsbruch im Mörtel). Dies bedeutet, dass die Adhäsion an der Grenzfläche zumindest gleich gut ist wie die Zugfestigkeit der Mörtel. Alle Mörtelsysteme weisen daher auch sehr gute Verbundeigenschaften zu den vorbehandelten Stahlplatten auf. Die größte Zugfestigkeit wurde beim Mörtelsystem cds Polymere festgestellt. Die Zugfestigkeit des Mörtels überschreitet den Messbereich des Prüfgeräts und wird daher mit > 8 N/mm² angegeben. Die geringste, aber auch noch hohe Mörtel-Zugfestigkeit zeigt das Mörtelsystem WestWood mit ca. 4,8 N/mm².

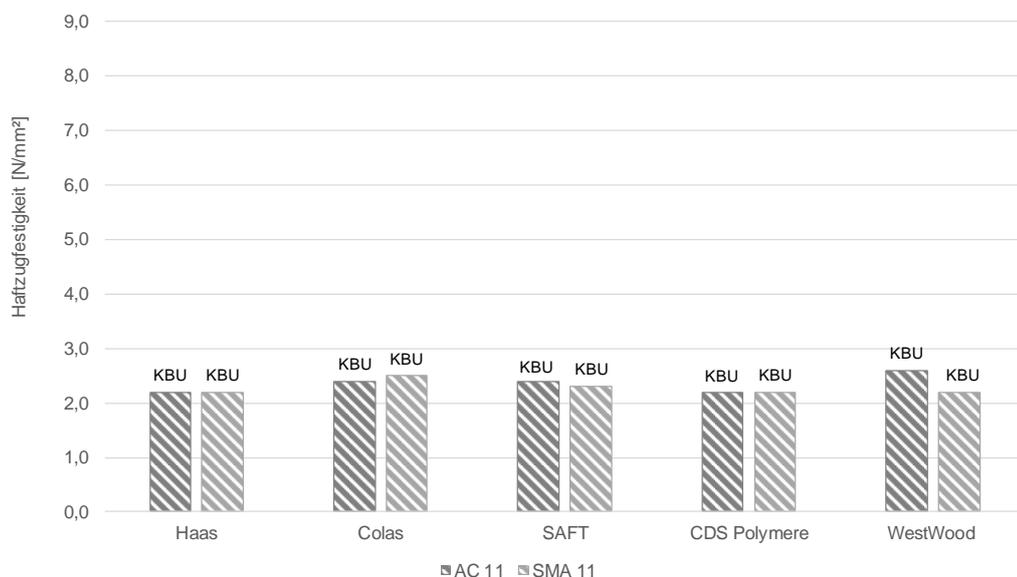
Abbildung 202: Zusammenstellung der Haftzugfestigkeit des Asphalts nach Befrostung

Bei allen durchgeführten Abreißversuchen ist jeweils ein Kohäsionsbruch in der Asphaltsschicht eingetreten. Die mittlere Oberflächenfestigkeit der Asphaltplatten nach der Befrostung betragen 2,4 N/mm² (AC 11) und 2,3 N/mm² (SMA 11). Damit liegt die mittlere Bruchspannung im Asphalt nach der Befrostung ungefähr 13 % unter der mittleren Bruchspannung im Asphalt vor der Befrostung. Aufgrund der geringen Abweichung zwischen den Mittelwerten ist der Abfall der Oberflächenfestigkeit in den Asphaltplatten nicht signifikant. Nachdem die Mörtelsysteme dicht konzipiert sind ist nicht davon auszugehen, dass die Prüflüssigkeit (3 %-

Die Dauerhaftigkeit des Haftverbunds zwischen den Mörtelsystemen und den Asphaltplatten wurde nach der Befrostung der Asphaltplatten nach 56 Frost-Tau-Zyklen (Prüfverfahren s. Pkt. 5.3.2.5) durch Abreißversuche geprüft. Die nachgereichte Tabelle 11 und die Abbildung 202 zeigen die Ergebnisse der durchgeführten Prüfungen bei der Prüftemperatur von +10 °C.

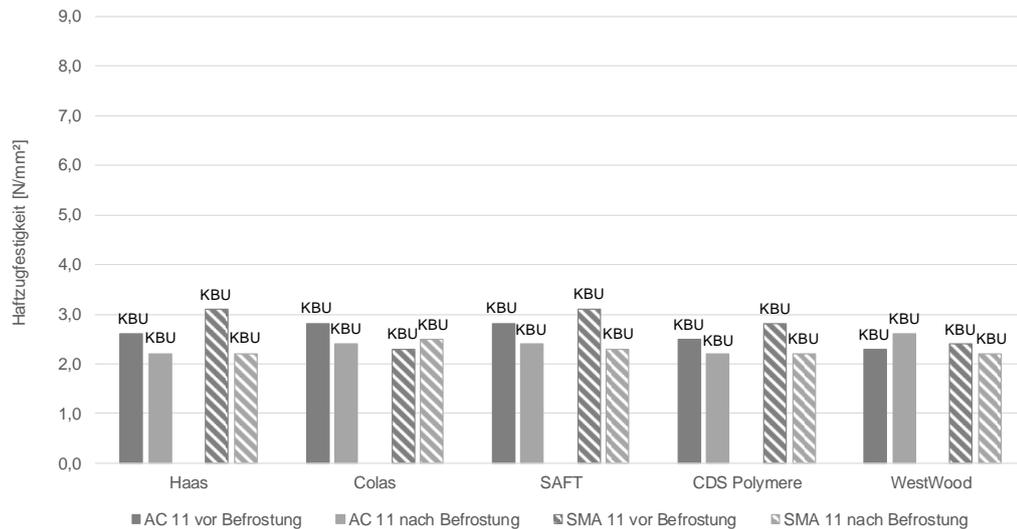
Die Abbildung 203 stellt die Ergebnisse der Abreißfestigkeiten der Mörtelsysteme auf den Asphaltplatten vor und nach der Frost-Tau-Wechsel Beanspruchung gegenüber. Bei allen Versuchen ist ein Kohäsionsbruch (KBU = Kohäsionsbruch in der Unterlage) im Asphaltquerschnitt eingetreten.

Abbildung 203: Gegenüberstellung der Abreißfestigkeit der Mörtelsysteme auf den Asphaltplatten, Ergebnisse vor und nach der Befrostung für beide Asphaltmischgutsorten

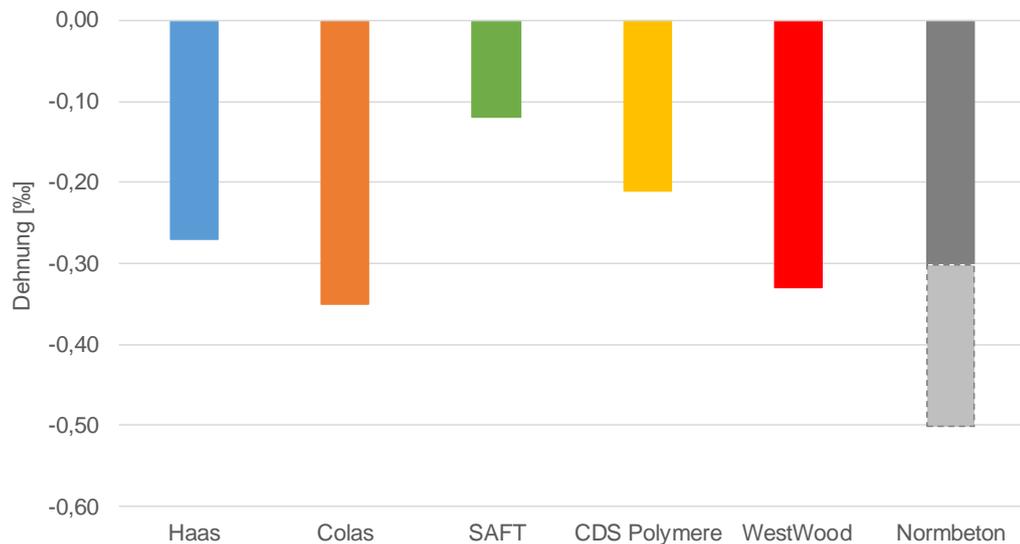
Abbildung 204: Zusammenstellung des Schwindverhaltens

Den Ergebnissen in der Abbildung 204 wurden die Angaben aus der Literatur für das Schwindverhalten von Standardbetonsorten gegenübergestellt. Diese betragen zwischen 0,3 ‰ und 0,5 ‰.

Tabelle 25 und in der Abbildung 204 sind die Ergebnisse der Schwindversuche an den prismatischen Probekörpern mit den Abmessungen 40 mm x 40 mm x 160 mm für die unterschiedlichen Mörtelsysteme enthalten.

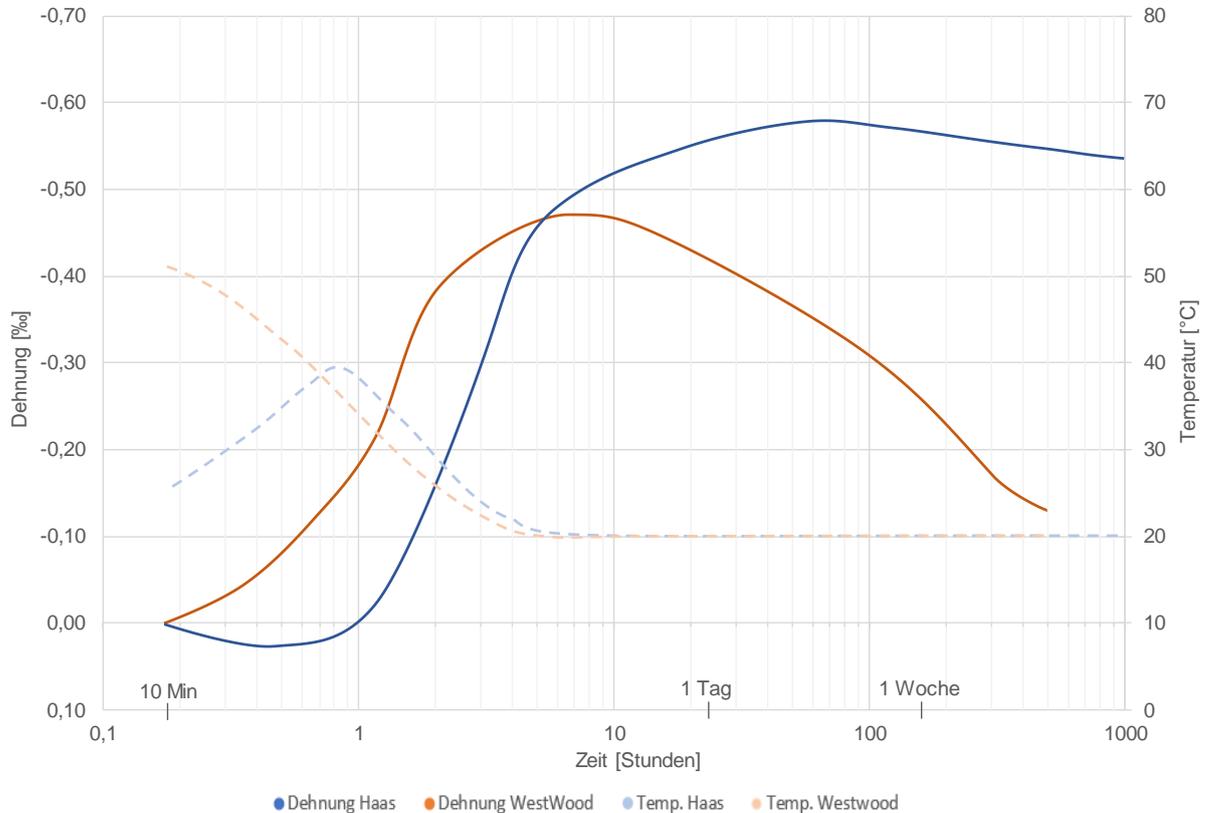
Zusätzlich wurde der Temperaturverlauf und die Längenänderung für die Mörtelsysteme Haas und WestWood in einer 1 m langen Schwindrinne aufgezeichnet.

Abbildung 205: Temperaturverlauf und Schwindverhalten in der Schwindrinne, Mörtelsystem Haas und WestWood

In der nachfolgende Abbildung 205 ist das unterschiedliche Temperatur- und Schwindverhalten grafisch dargestellt.

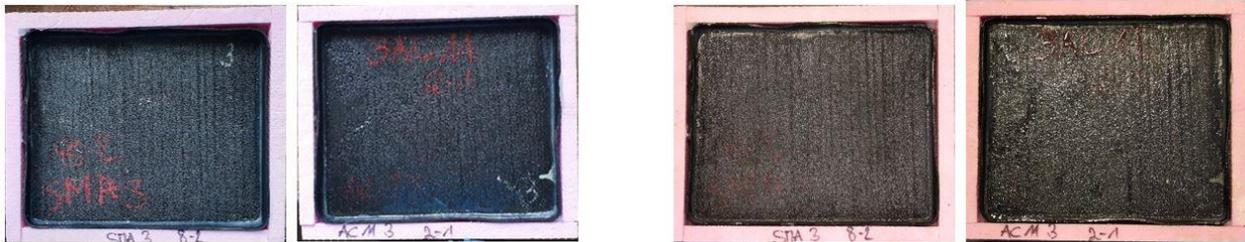
Abbildung 206: Mit Mörtel überbaute Asphaltplatten vor (links) und nach (rechts) 56 Frost-Tau-Wechseln

Die nachfolgende Abbildung 206 zeigt zwei Probepplatten vor und nach der Befrostung.
