Anschlussbereiche von Fahrbahnübergangskonstruktionen – Bestandsanalyse und Verbesserungspotential ANFÜK

Ein Projekt finanziert im Rahmen der
Verkehrsinfrastrukturforschung 2017
(VIF 2017)

Dezember 2020

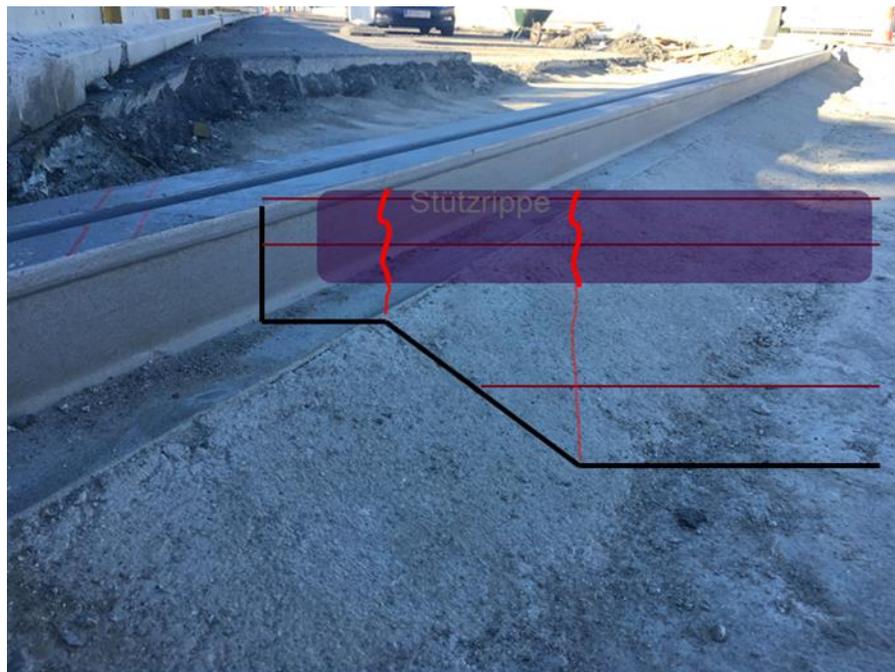
Abbildung 207: Sprunghafte Änderung der Belagsanschlusshöhe, Stützrippenanordnung

Die sprunghafte Änderung der Belagsanschlusshöhe im FÜK- Anschlussbereich kann die Dauerhaftigkeitseigenschaften der Stützrippen negativ beeinflussen. Abschnitt 6.4 beinhaltet auch in diesem Zusammenhang konstruktive Ansätze zur Vermeidung bzw. Reduzierung etwaiger Schäden aus der abrupten Änderung der Steifigkeitsverhältnisse wie auch in Abbildung 207 dargestellt.

Die sprunghafte Änderung der Belagsanschlusshöhe im FÜK- Anschlussbereich kann zu verhältnismäßig großen Steifigkeitsänderungen in der Asphaltkonstruktion führen und dadurch die Dauerhaftigkeitseigenschaften der Stützrippen negativ beeinflussen, siehe hierzu auch Abbildung 207.

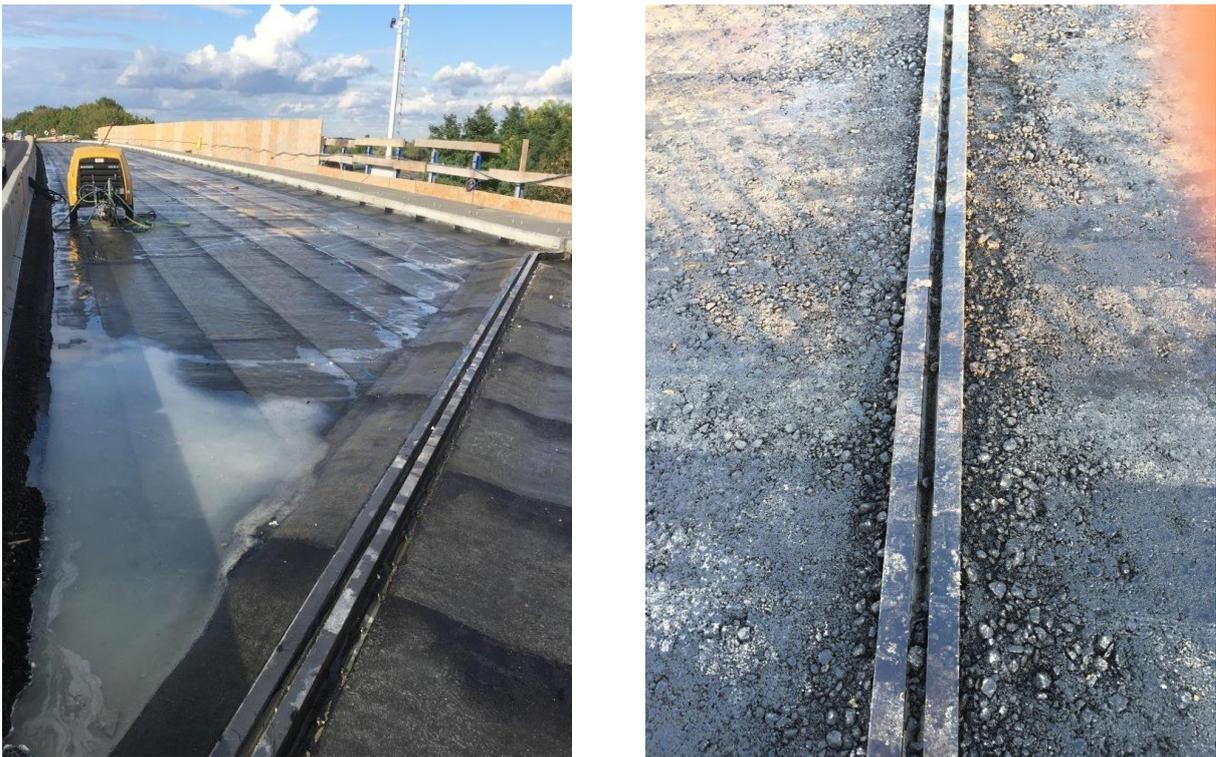
Abbildung 208: Fehlende Abdichtungsentwässerung; Entmischung beim Asphalteinbau und unzureichender Verdichtungsgrad

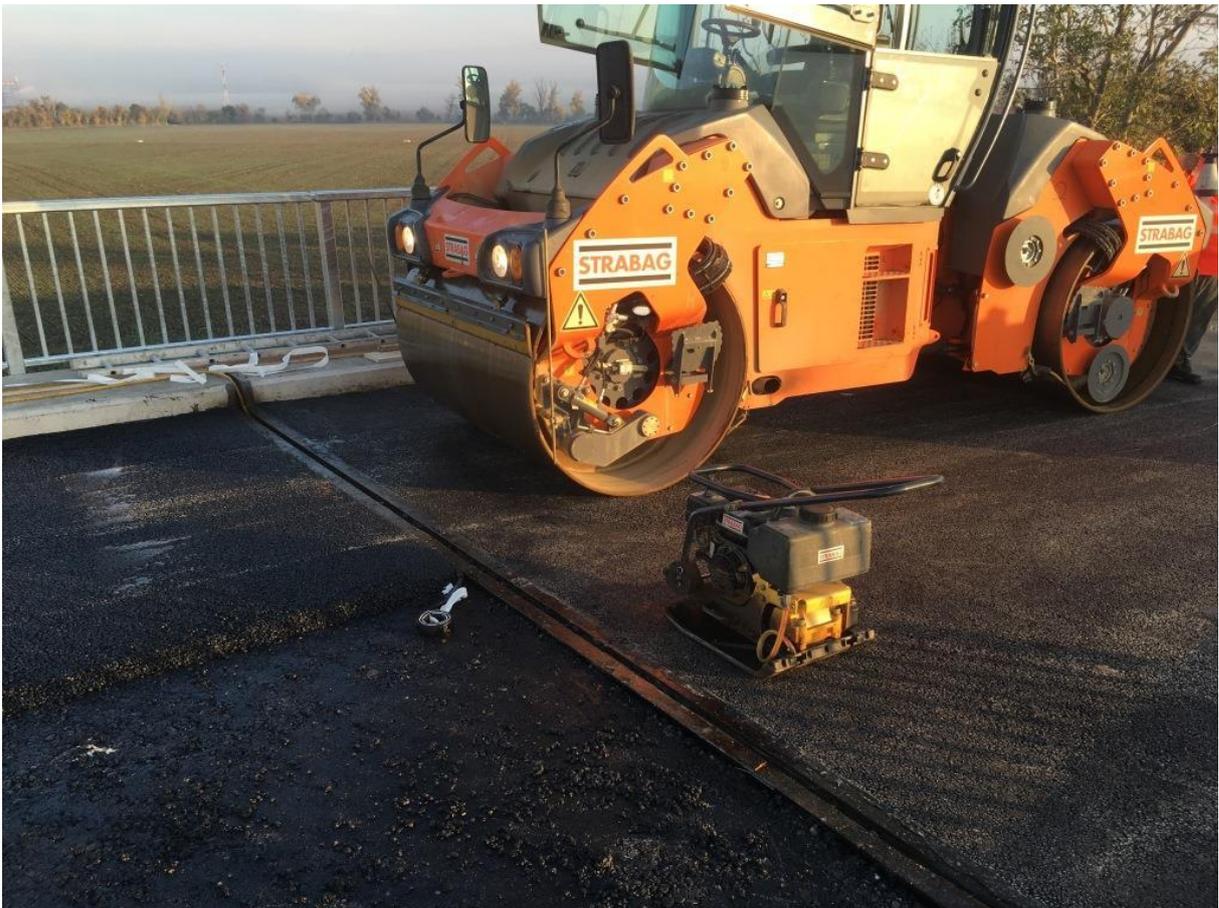
Abbildung 209: Asphalt einbau; geeigneter Maschineneinsatz

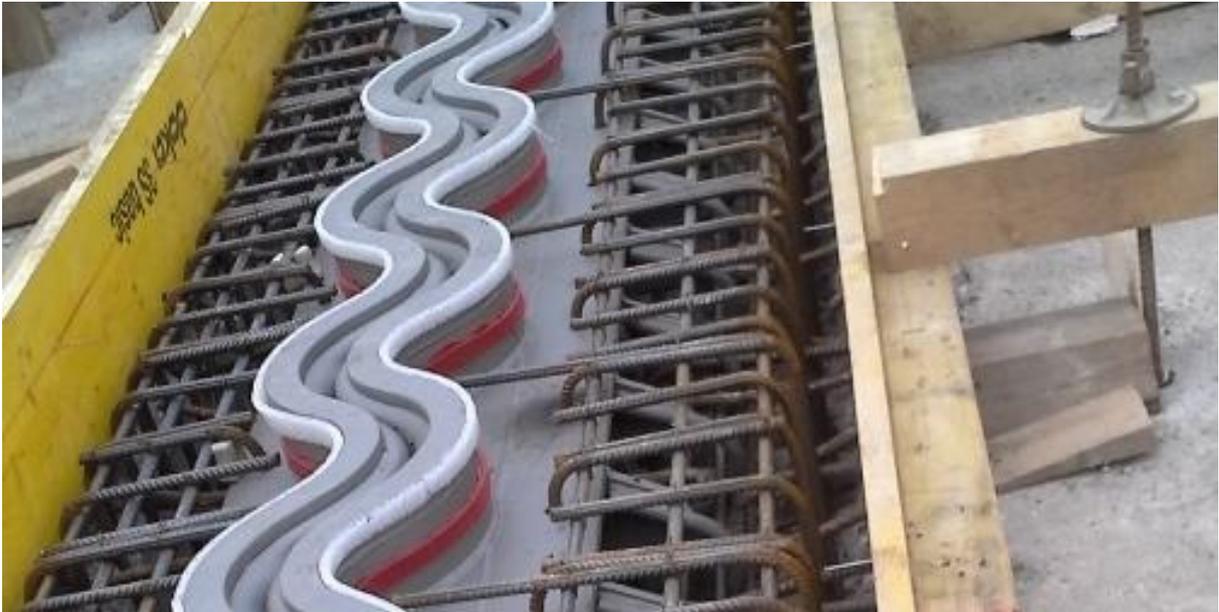
Abbildung 210: Art und Umfang der Bewehrung; Betonschwelle

- Art und Umfang der Bewehrung zur kraftschlüssigen und dauerhaften Verankerung der FÜK im Allgemeinen sowie zur konstruktiven Durchbildung und zur kompakten und rissbreitenbeschränkenden Ausbildung der Betonschwellen im Speziellen; Angabe der geeigneten Betonrezeptur

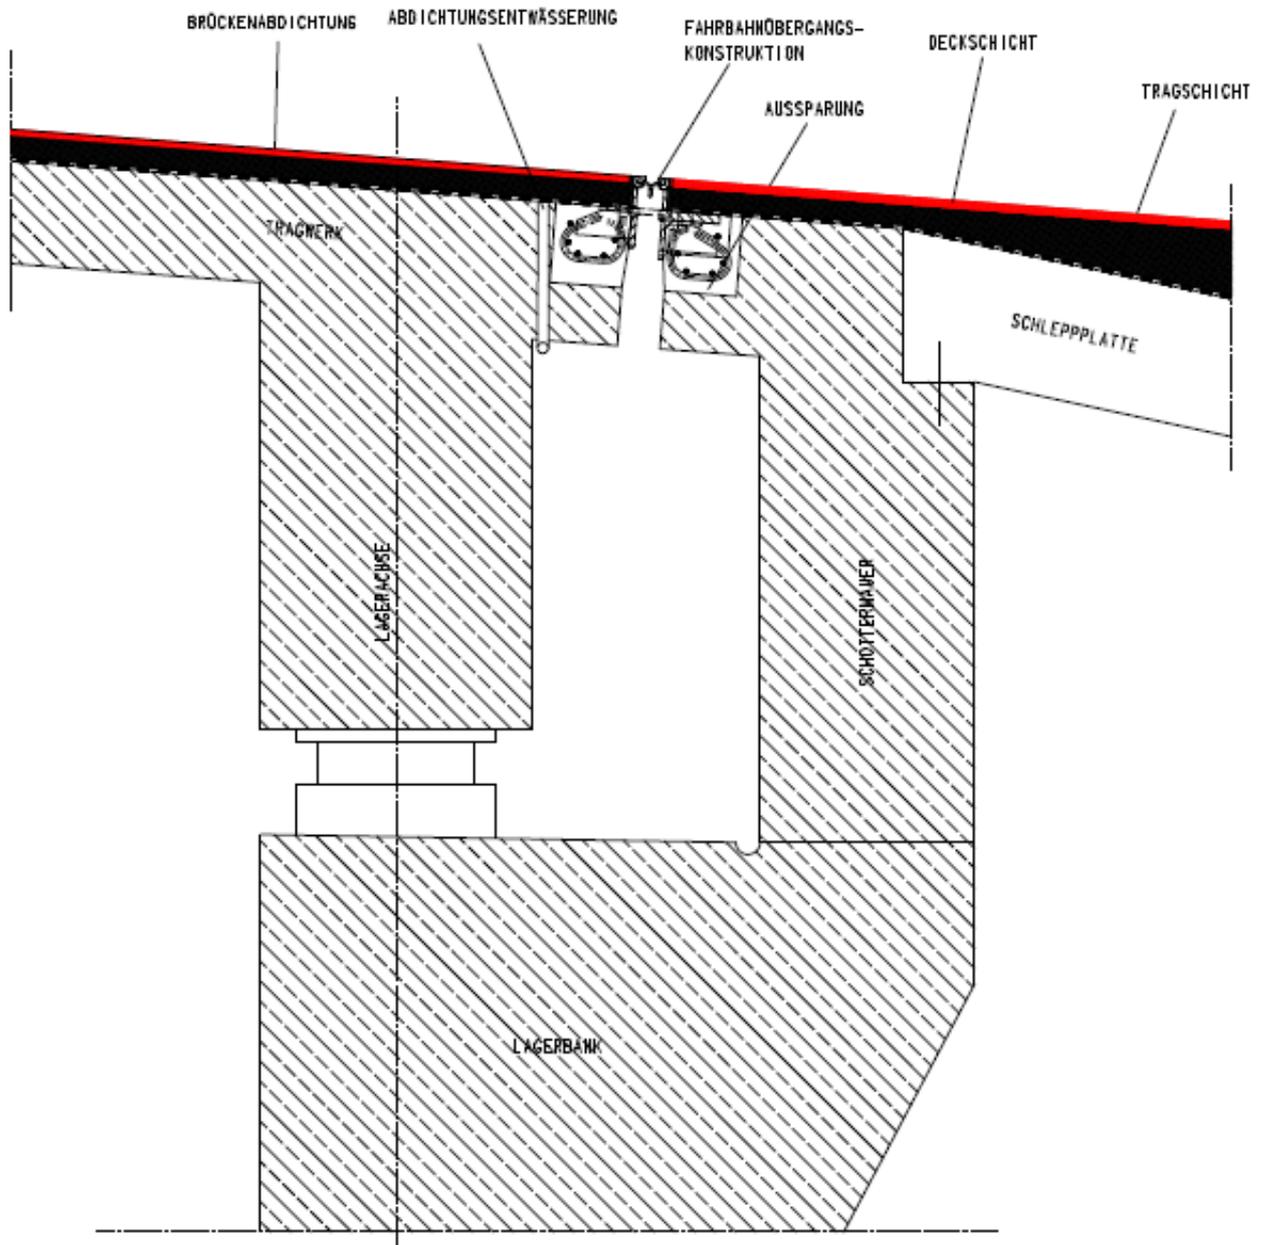
Abbildung 211: Anlageverhältnisse

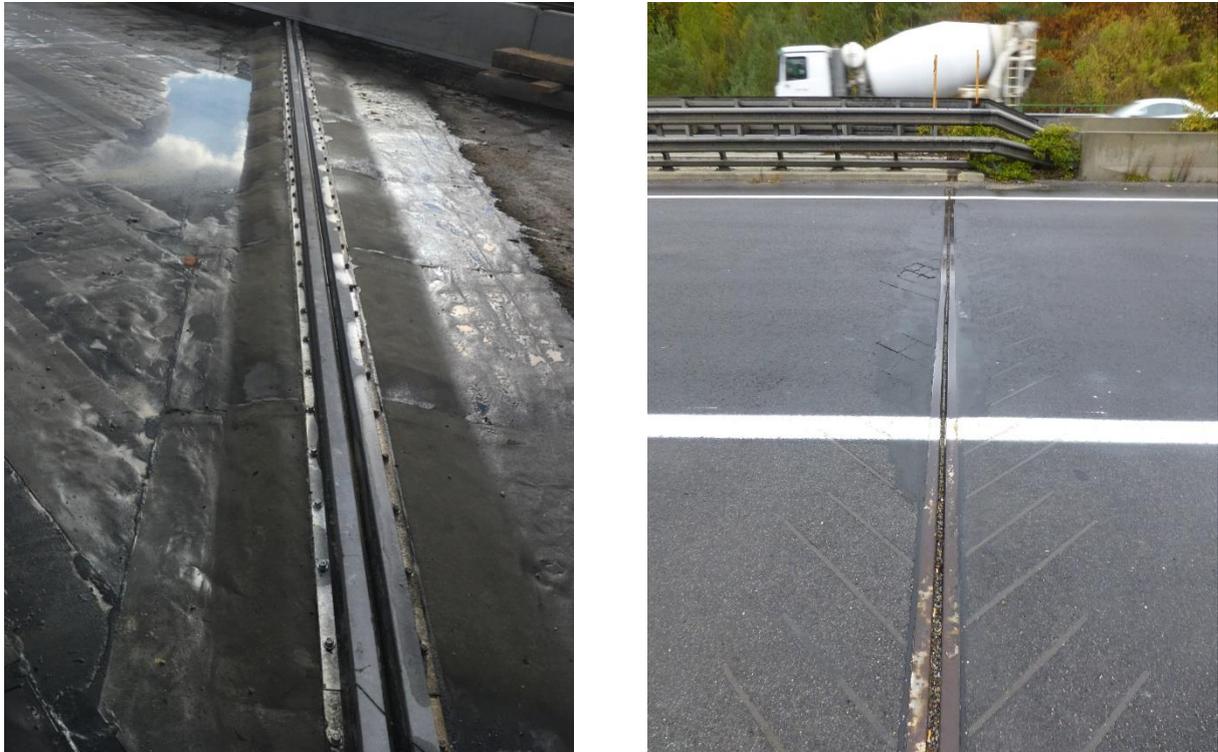
Die Tendenz zur Eisbildung und Frosthebung auf der Abdichtungsebene in der kalten Jahreszeit führt folglich zu Schäden bei der Asphaltkonstruktion und bei den Stützrippen in Form von Stützrippenversagen und Asphaltausbrüchen.

Abbildung 212: Schäden bei Asphaltkonstruktion und Stützrippen zufolge Eisbildung und Frosthebung

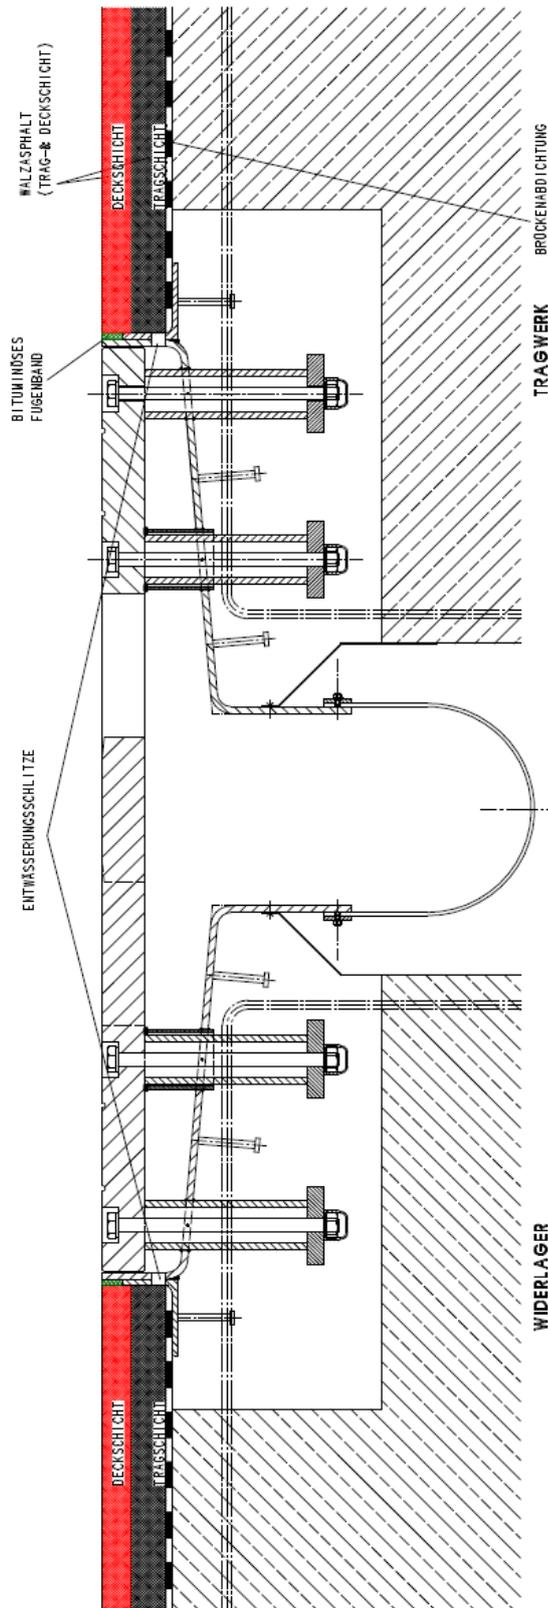
Abbildung 213: Abdichtungsentwässerung innerhalb der FÜK; exemplarisch für eine Fingerdehnfuge

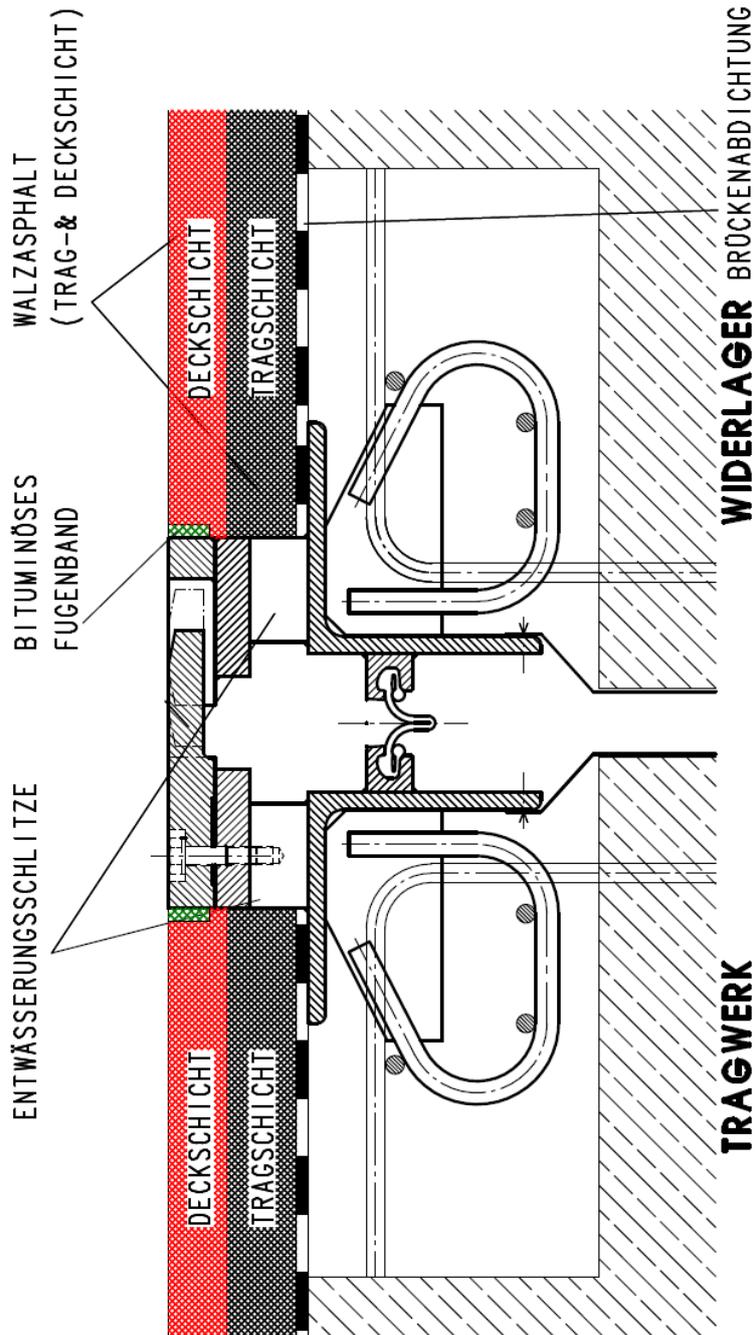
Abbildung 214: Abdichtungsentwässerung innerhalb der FÜK; exemplarisch für eine einprofilige lärmgeminderte Dehnfuge

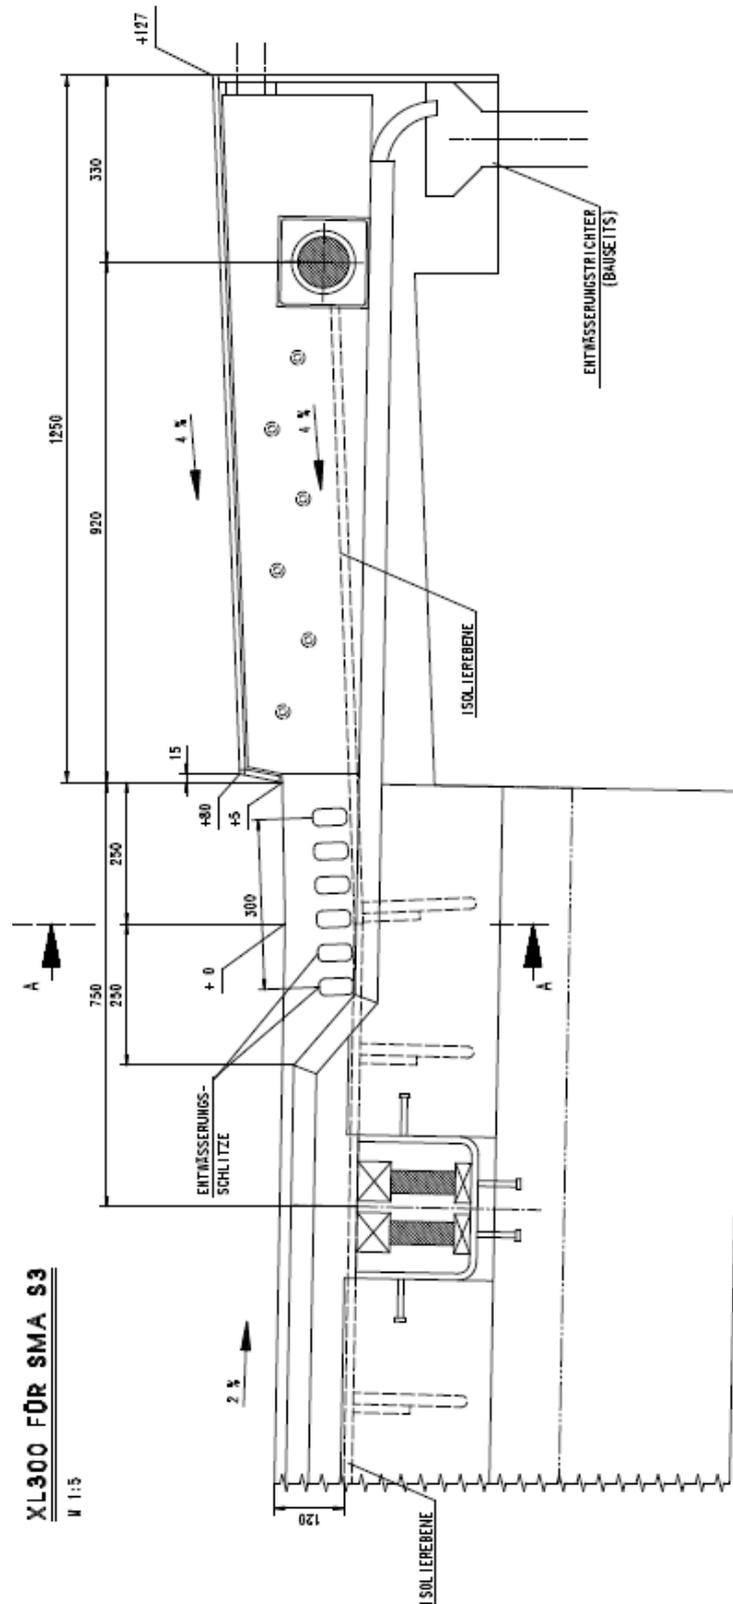
Abbildung 215: Abdichtungsentwässerung bei SMA/ S3 innerhalb der FÜK; exemplarisch für eine Trägerrostdehnfuge, Querschnitt

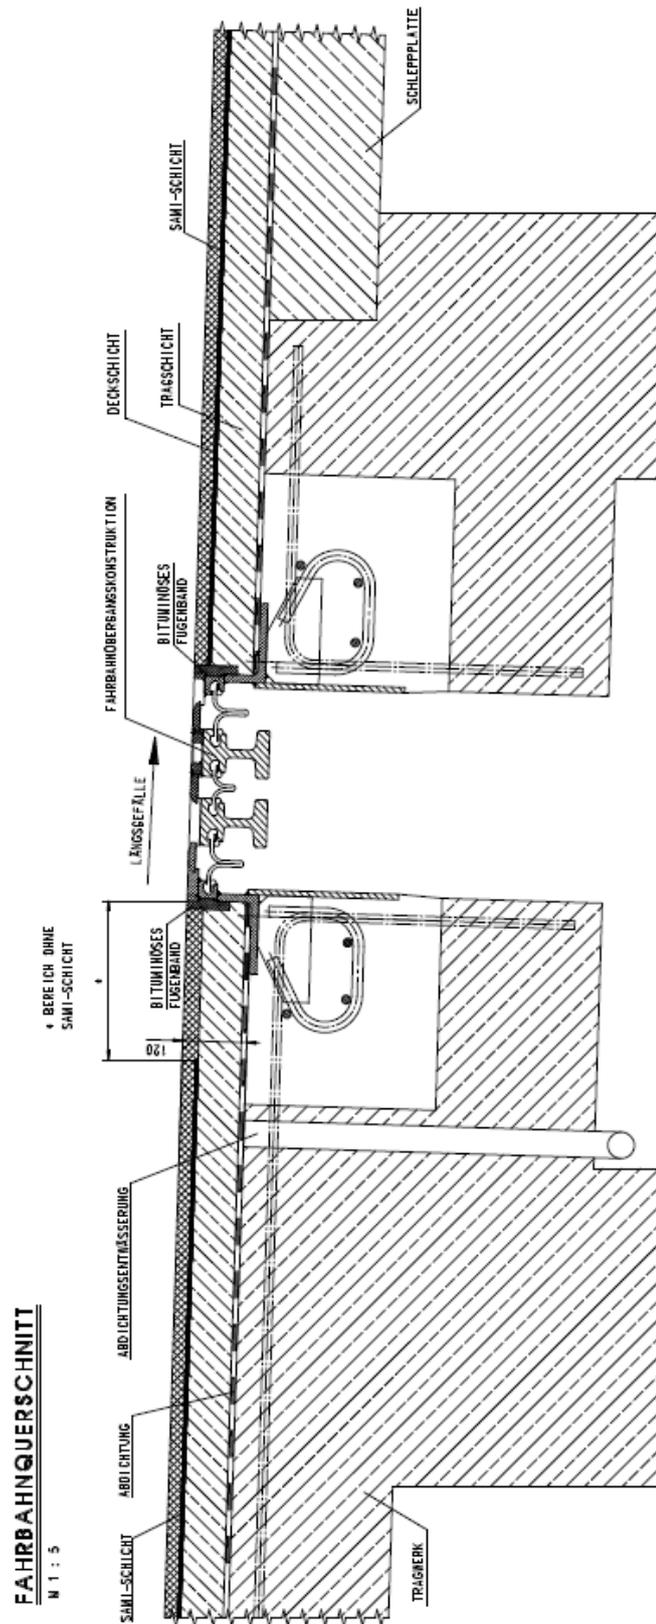
Abbildung 216: Abdichtungsentwässerung bei SMA/ S3 innerhalb der FÜK; exemplarisch für eine Trägerrostdehnfuge, Längsschnitt Fahrbahnbereich

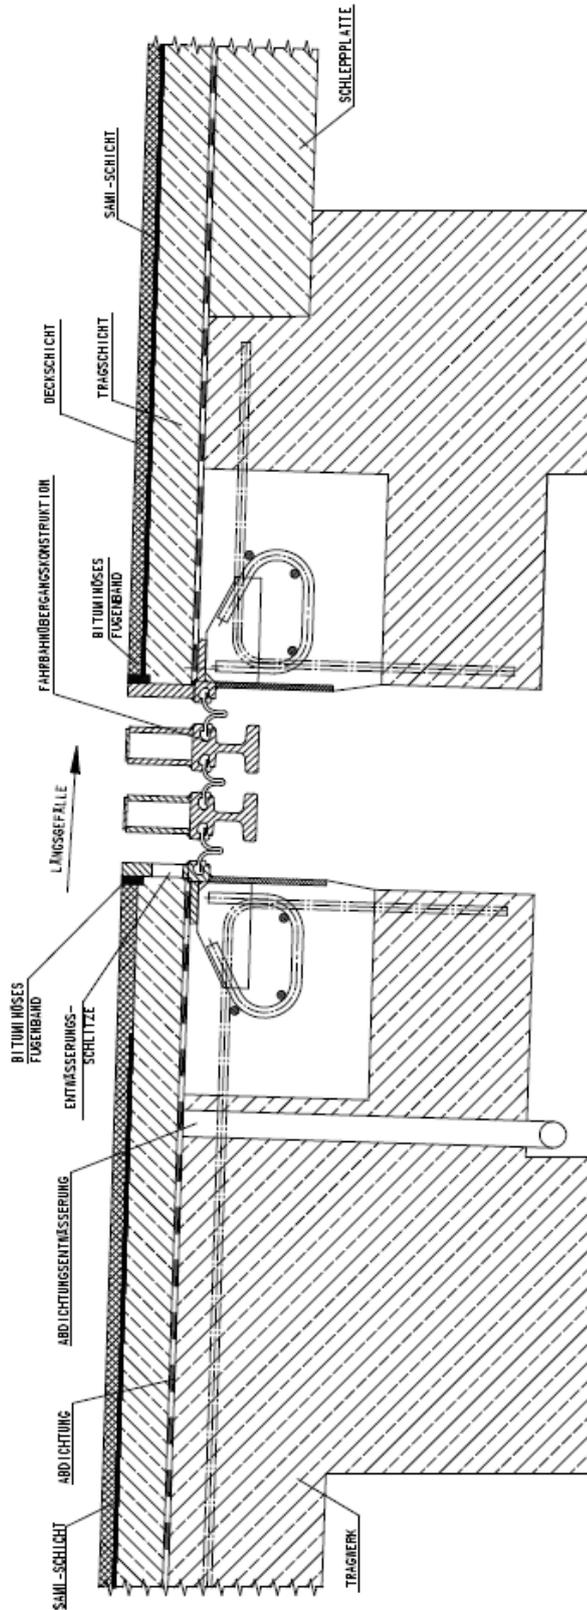
Abbildung 217: Abdichtungsentwässerung bei SMA/ S3 innerhalb der FÜK; exemplarisch für eine Trägerrostdehnfuge, Längsschnitt Entwässerungstiefpunktbereich

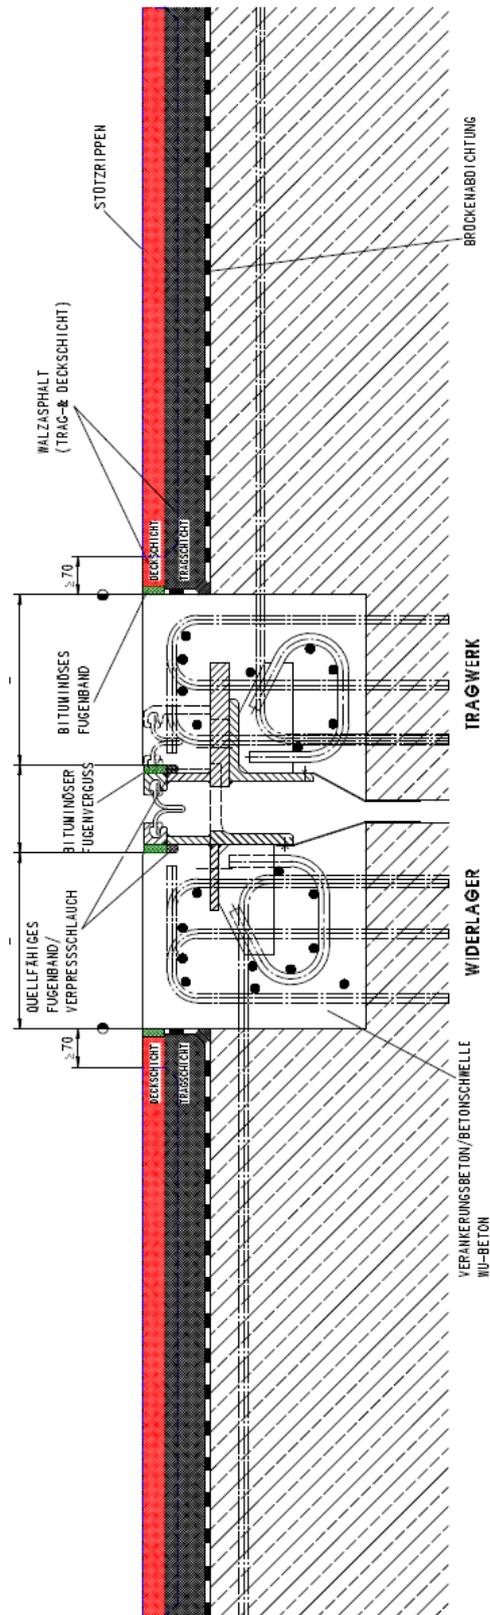
Abbildung 218: Einprofilige lärmgedämmte Dehnfuge mit Betonschwelle entsprechend der FÜK- Aussparungsbreite (Variante 1)

Die Breite der Betonschwelle richtet sich im Wesentlichen nach der Aussparungsbreite der für den konkreten Anwendungsfall gewählten Fahrbahnübergangskonstruktion, wobei eine Mindestbreite von 300mm je Seite eingehalten werden sollte. Bei dieser Ausführungsvariante erstreckt sich die Betonschwelle lediglich über die Aussparungsbreite (Abbildung 218 bis Abbildung 220).

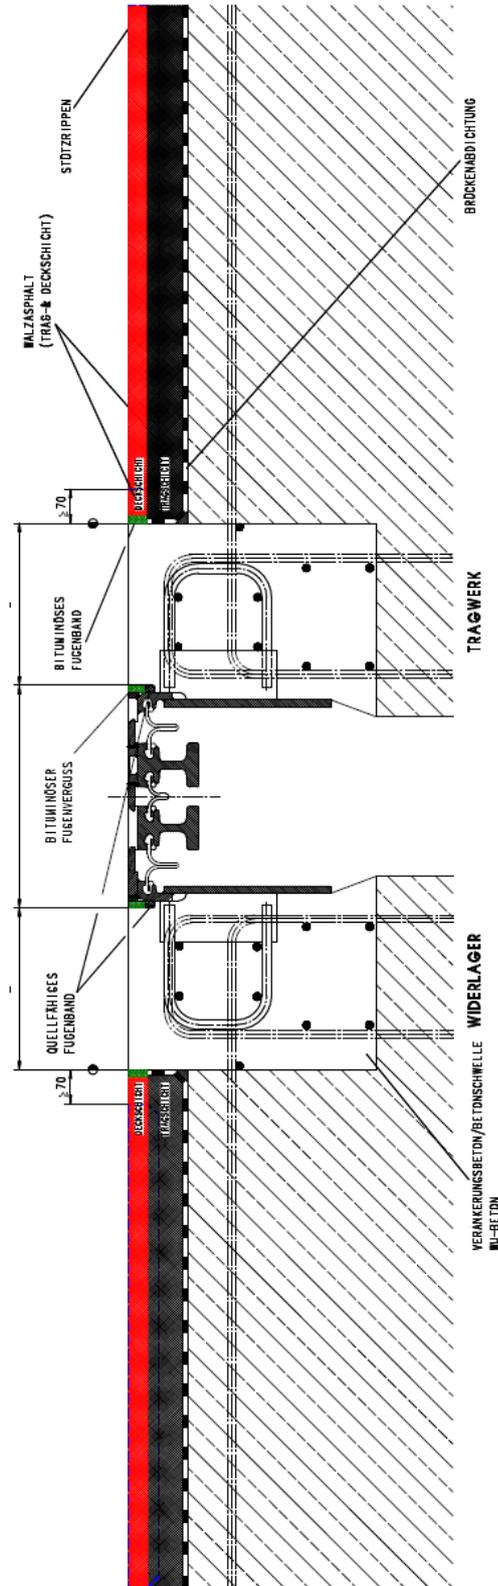
Abbildung 219: Dreiprofilige lärmgedimerte Trägerrostdehnfuge mit Betonschwelle entsprechend der FÜK- Aussparungsbreite, Querschnitt zwischen zwei benachbarten Traversen (Variante 1)

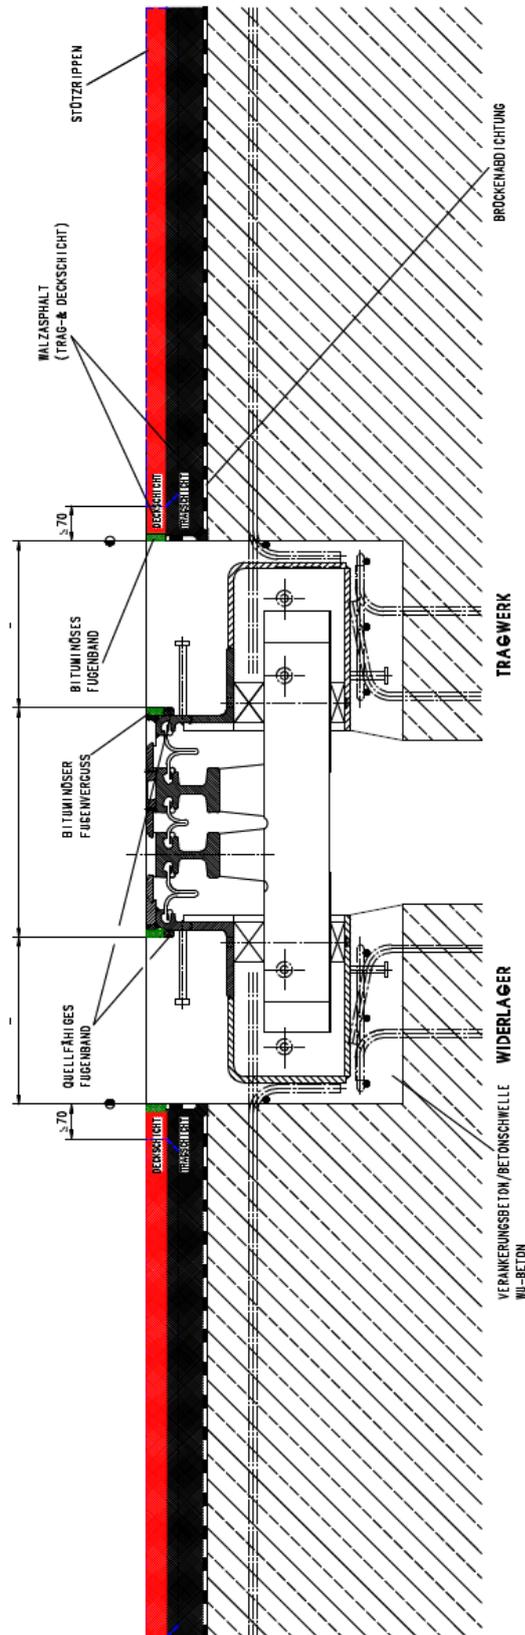
Abbildung 220: Dreiprofilige lärmgeminderte Trägerrostdehnfuge mit Betonschwelle entsprechend der FÜK- Aussparungsbreite, Traversenquerschnitt (Variante 1)

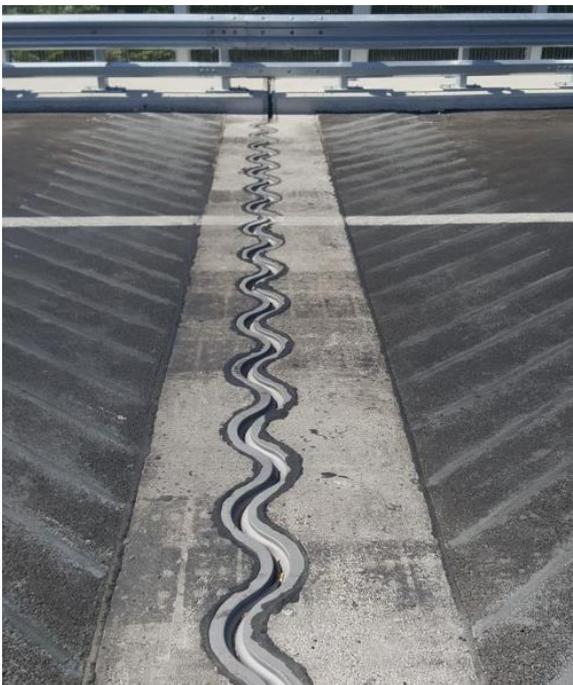
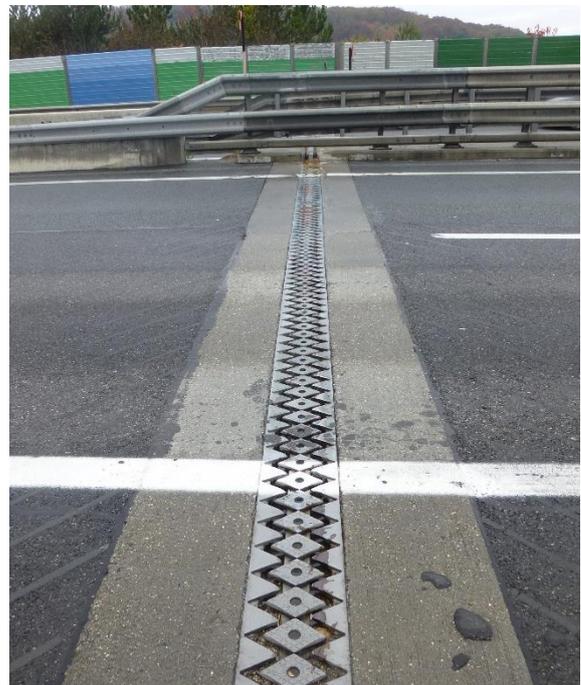
- Überhöhung Betonschwelle - FÜK: ~1 - 4mm (lt. ÖNorm B 4032)
- Überhöhung Betonschwelle - Asphaltkonstruktion: ~0mm
- Überhöhung Stützrippen - Asphaltkonstruktion: ~2mm
- Fugenausbildung Betonschwelle - FÜK: Bitumenfugenband & Quellfähiges Fugenband, Verpreßschlauch
- Stützrippen in anschließender Asphaltkonstruktion: Länge und Anordnung gemäß Planungshandbuch der ASFINAG
- Stützrippenabstand zu Betonschwelle: ~70mm
- Stützrippentiefe generell: $70\text{mm} \geq \text{Stützrippentiefe} \geq \text{Deckschicht} + \text{max. } 30\text{mm}$
- Betonschwellenbreite: richtet sich nach der Aussparungsgröße der FÜK (Variante 1) bzw. $\geq 1\text{m}$ (Variante 2)
- Isolierhochzug: bis unterkante Deckschicht
- Isolierentwässerung: Anordnung von Isolierentwässerungsöffnungen und einer reaktionsharzgebundenen Drainageschicht

Abbildung 222: Ausführung mit Betonschwelle

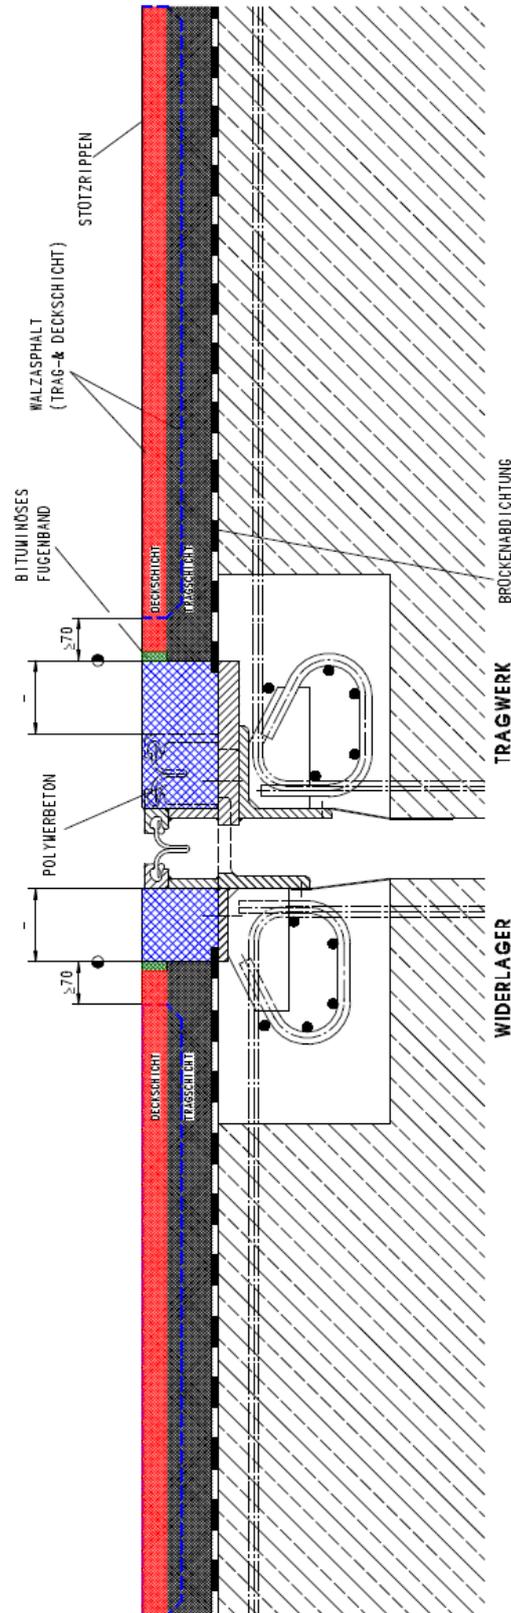
Abbildung 223: Einprofilige lärmgedimmerte Dehnfuge mit Polymerbetonbalken; analoge Ausführungsart bei Trägerrostdehnfugen

Im Zusammenhang mit der oben angeführten Ausführungsart sollten die Fahrbahnoberfläche und die gesamte Konstruktion im FÜK- Anschlussbereich zusammenfassend folgende Komponenten und Merkmale aufweisen:

- Polymerbetonbalkenbreite: richtet sich nach der Stärke der Asphaltkonstruktion; $220\text{mm} \geq \text{Polymerbetonbalkenbreite} \geq 120\text{mm} + 0,2 \times \text{Belagsstärke}$

- Isolierentwässerung: Anordnung von Isolierentwässerungsöffnungen und einer reaktionsharzgebundenen Drainageschicht unmittelbar hinter dem Polymerbetonbalken

Wie in nachstehender Abbildung dargestellt, wird in diesem Zusammenhang empfohlen, bei großen Belagshöhenunterschieden die Stützrippen außerhalb des FÜK- Einflussbereiches anzuordnen. Im unmittelbaren FÜK- Anschlussbereich sollte hierbei ein Polymerbetonbalken als dichter und kompakter Anschluss an das FÜK- Randprofil eingebaut werden. Die Einbindung der Abdichtung in den Polymerbetonbalken ist analog zur Darstellung gemäß Abbildung 223 auszuführen.

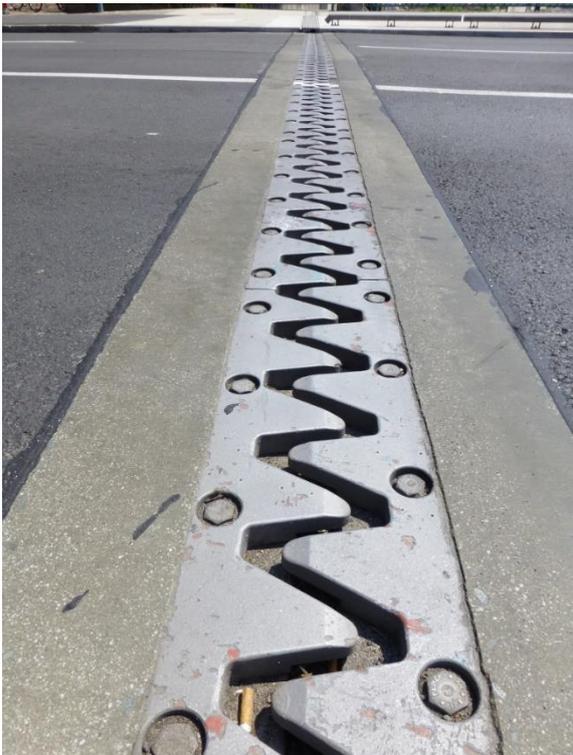
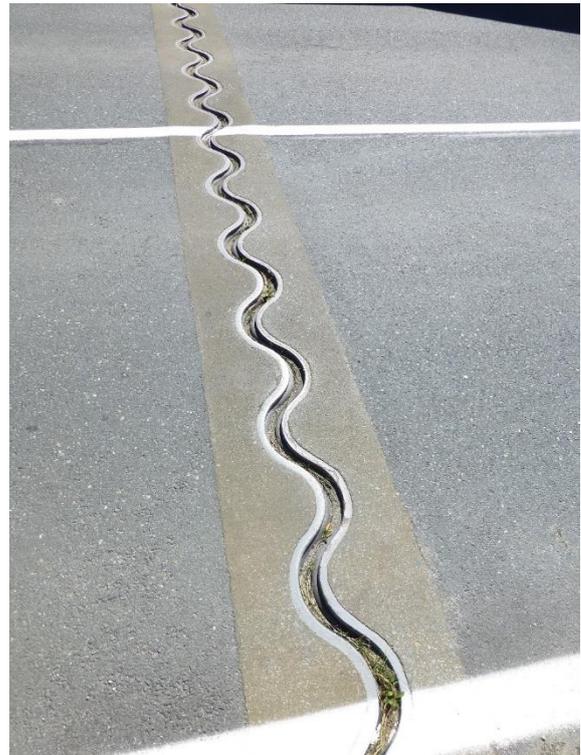
Abbildung 224: Ausführung mit Polymerbetonbalken

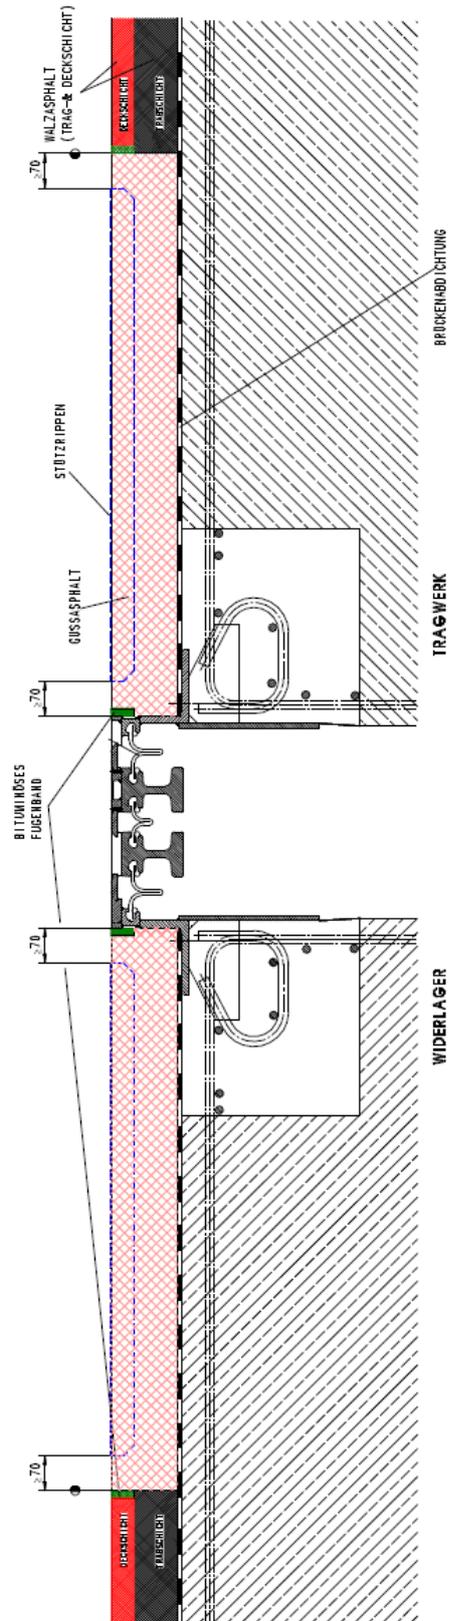
Als Vorschlag für die Herstellung des Gußasphaltstreifens kann folgende Abfolge der wesentlichen Arbeitsschritte angeführt werden. Der Gußasphaltstreifen beidseits der Fahrbahnübergangskonstruktion wird nach dem vollständigen Abschluss der Abdichtungsarbeiten und vor dem Einbau der Asphaltkonstruktion in konventioneller Bauweise hergestellt.

Abbildung 225: Trägerrostdehnfuge mit Gußasphaltstreifen, Querschnitt zwischen zwei benachbarten Traversen; analoge Ausführungsart bei einprofiligen Dehnfugen

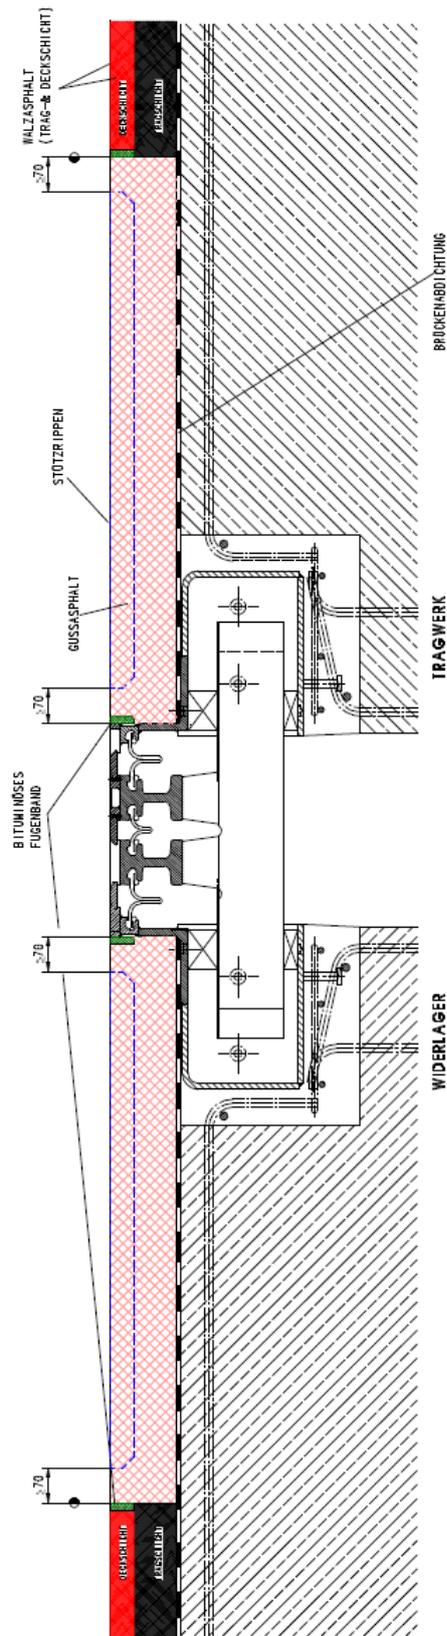
Abbildung 226: Trägerrostdehnfuge mit Gußasphaltstreifen, Traversenquerschnitt; analoge Ausführungsart bei einprofiligen Dehnfugen

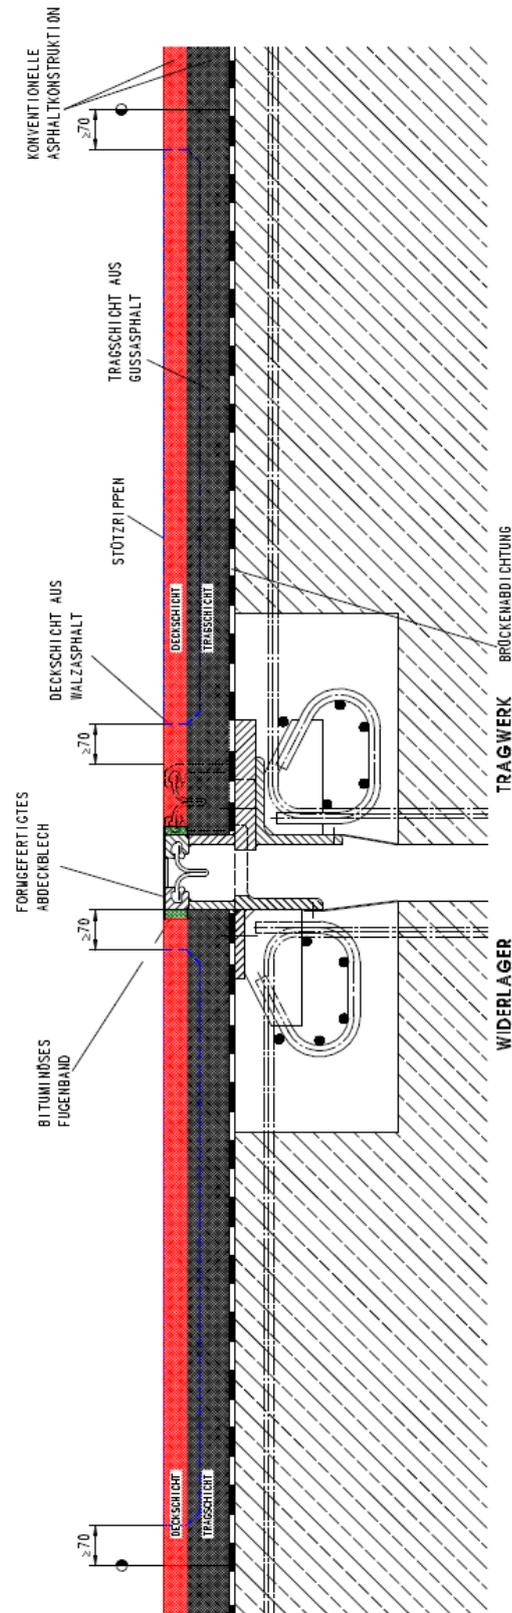
Abbildung 227: Einprofilige lärmgeminderte Dehnfuge mit Gußasphaltstreifen als Tragschicht und Walzasphalt als Deckschicht; analoge Ausführungsart bei Trägerrostdehnfugen

Im Zusammenhang mit der oben angeführten Ausführungsart sollten die Fahrbahnoberfläche und die gesamte Konstruktion im FÜK- Anschlussbereich zusammenfassend folgende Komponenten und Merkmale aufweisen:

- Überhöhung Asphaltkonstruktion - FÜK: ~2 - 5mm (lt. ÖNorm B 4032)
- Überhöhung Asphaltkonstruktion - Stützrippen: ~2mm
- Fugenausbildung Asphaltkonstruktion - FÜK: Bitumenfugenband
- Stützrippen in Asphaltkonstruktion: Länge und Anordnung gemäß Planungshandbuch der ASFINAG
- Stützrippenabstand zu FÜK- Randprofilen: ~70mm
- Stützrippentiefe generell: $70\text{mm} \geq \text{Stützrippentiefe} \geq \text{Deckschicht} + \text{max. } 30\text{mm}$
- Gußasphaltbreite: richtet sich nach der Stützrippenlänge und Anlageverhältnissen
Gußasphaltbreite \geq Stützrippenlänge + 200mm

Als Vorschlag für die Herstellung der Asphaltkonstruktion in oben beschriebener Ausführungsart kann folgende Abfolge der wesentlichen Arbeitsschritte angeführt werden. Der Gußasphaltstreifen als Tragschicht beidseits der Fahrbahnübergangskonstruktion wird nach dem vollständigen Abschluss der Abdichtungsarbeiten und vor dem Einbau der Asphaltkonstruktion in konventioneller Bauweise hergestellt.

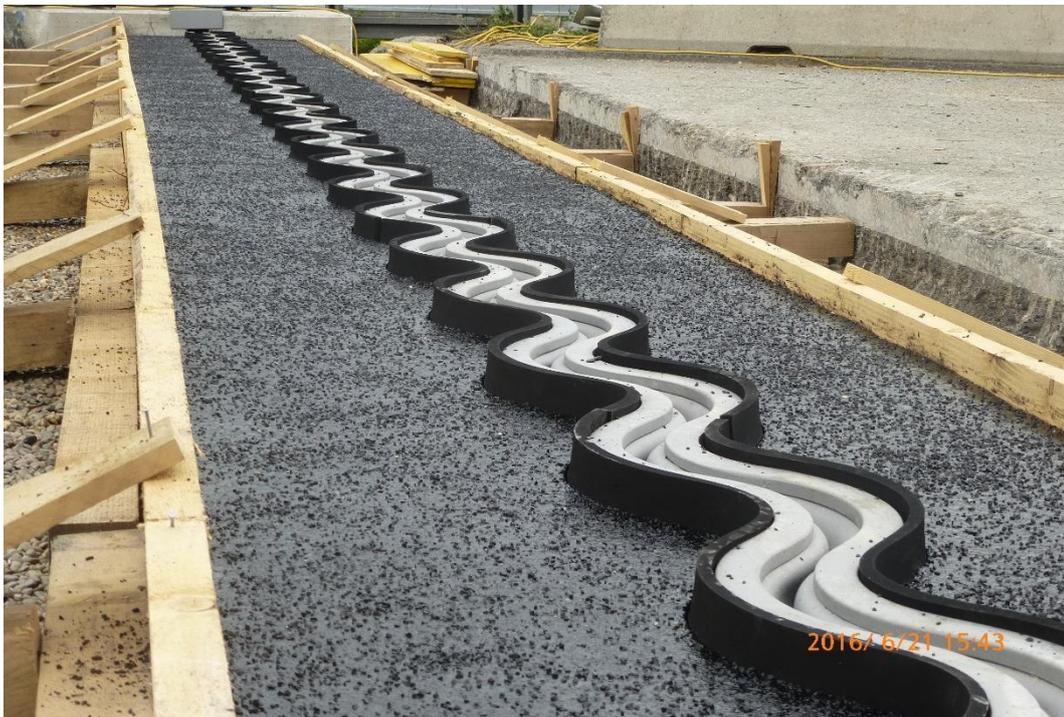
Abbildung 228: Ausführung Gußasphaltstreifen als Tragschicht

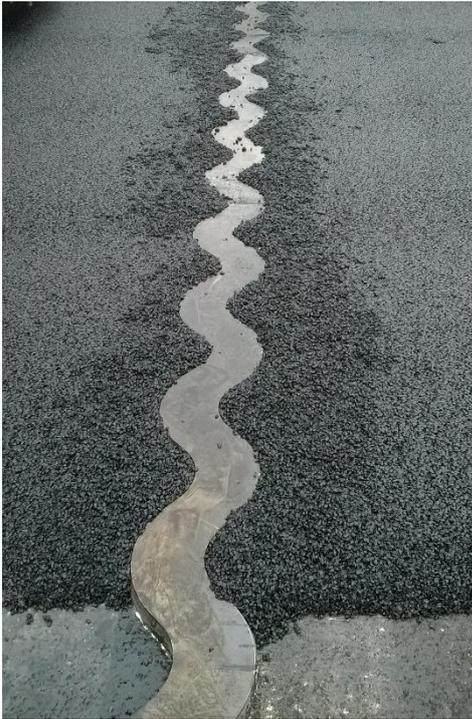
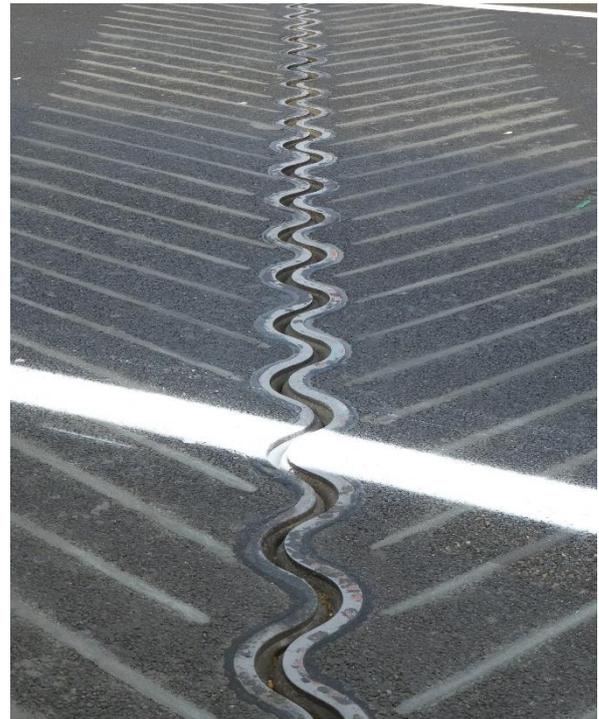
Abbildung 229: Ausführung Gußasphaltstreifen als Tragschicht

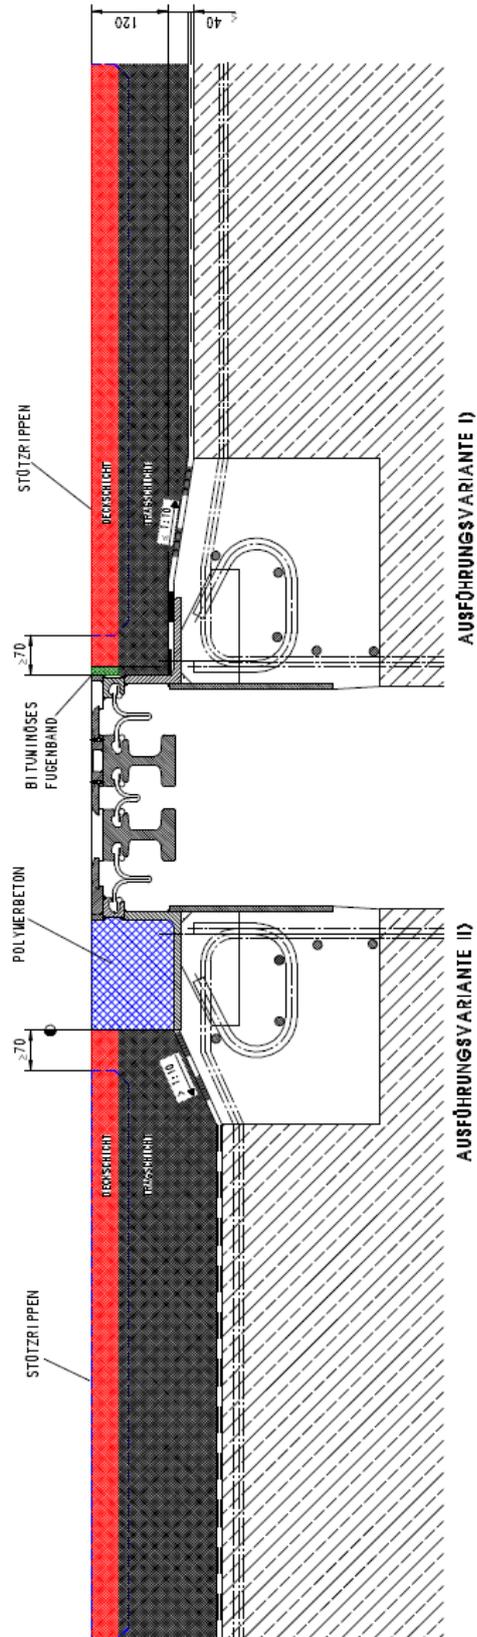
Abbildung 230: Ausführungsvarianten bei Belagshöhenwechsel
