Anschlussbereiche von Fahrbahnübergangskonstruktionen – Bestandsanalyse und Verbesserungspotential ANFÜK

Ein Projekt finanziert im Rahmen der
Verkehrsinfrastrukturforschung 2017
(VIF 2017)

Dezember 2020

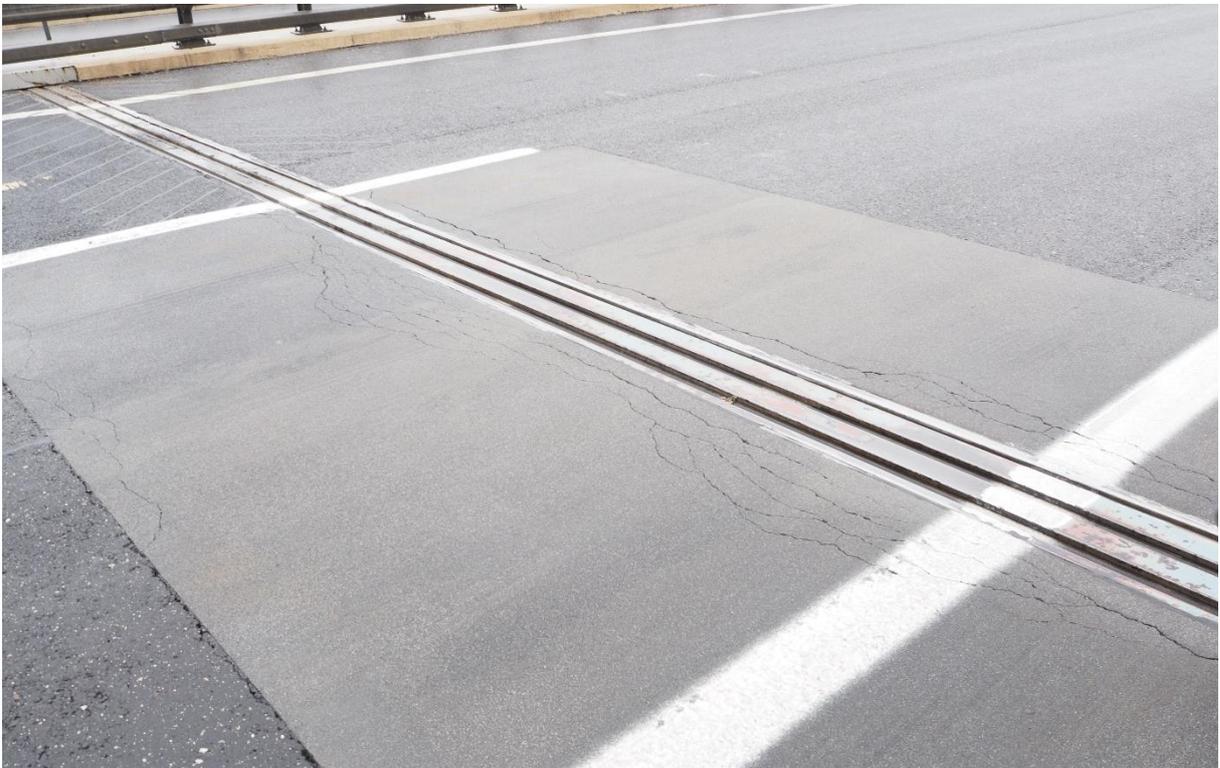
Die geometrische Ausbildung der Instandsetzungsbereiche sollte ebenfalls unter Berücksichtigung der Festigkeitsmerkmale der zu verwendenden Materialien sowie Haftungseigenschaften der Unterlage erfolgen. Belagssanierungen mit steifen und dünn-schichtigen Mörteln führen kurz- bzw. mittelfristig zur Rissbildung und zu großflächigen Ausbrüchen.

Abbildung 231: Belagssanierung mit nicht geeigneten Materialien

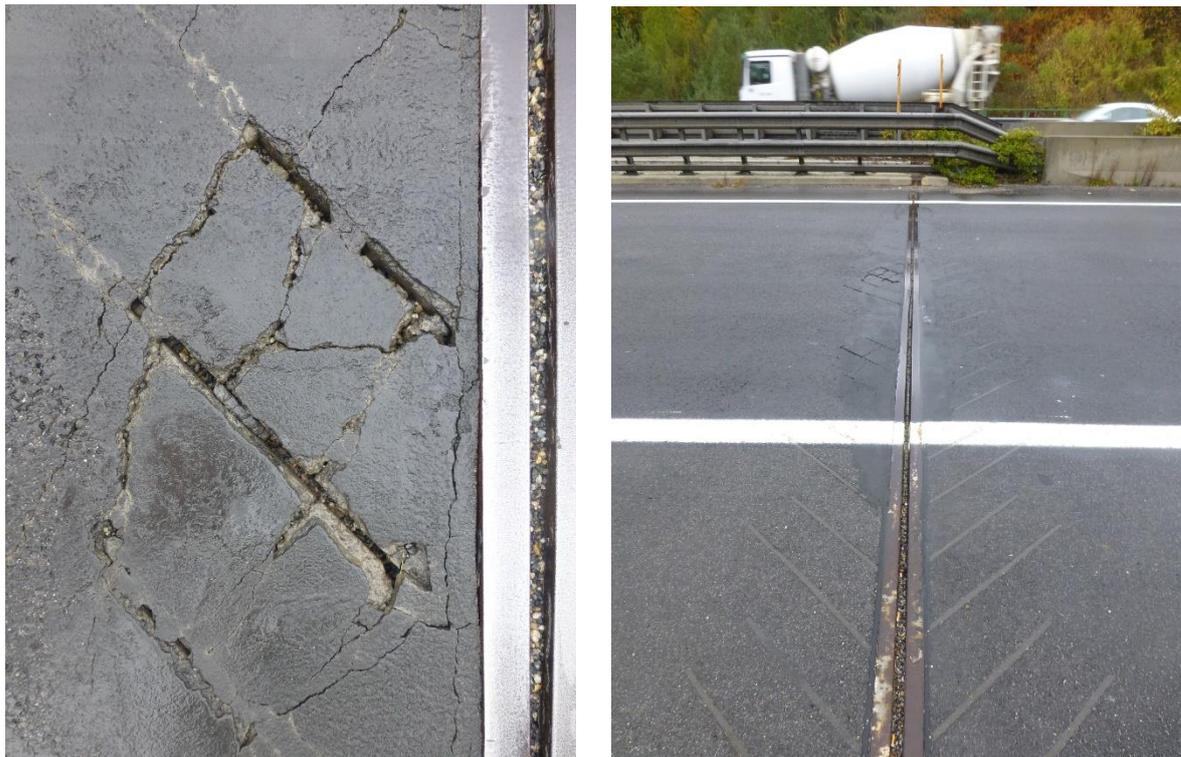
Abbildung 232: Belagssanierung, Stützrippensanierung mit nicht geeigneten Materialien

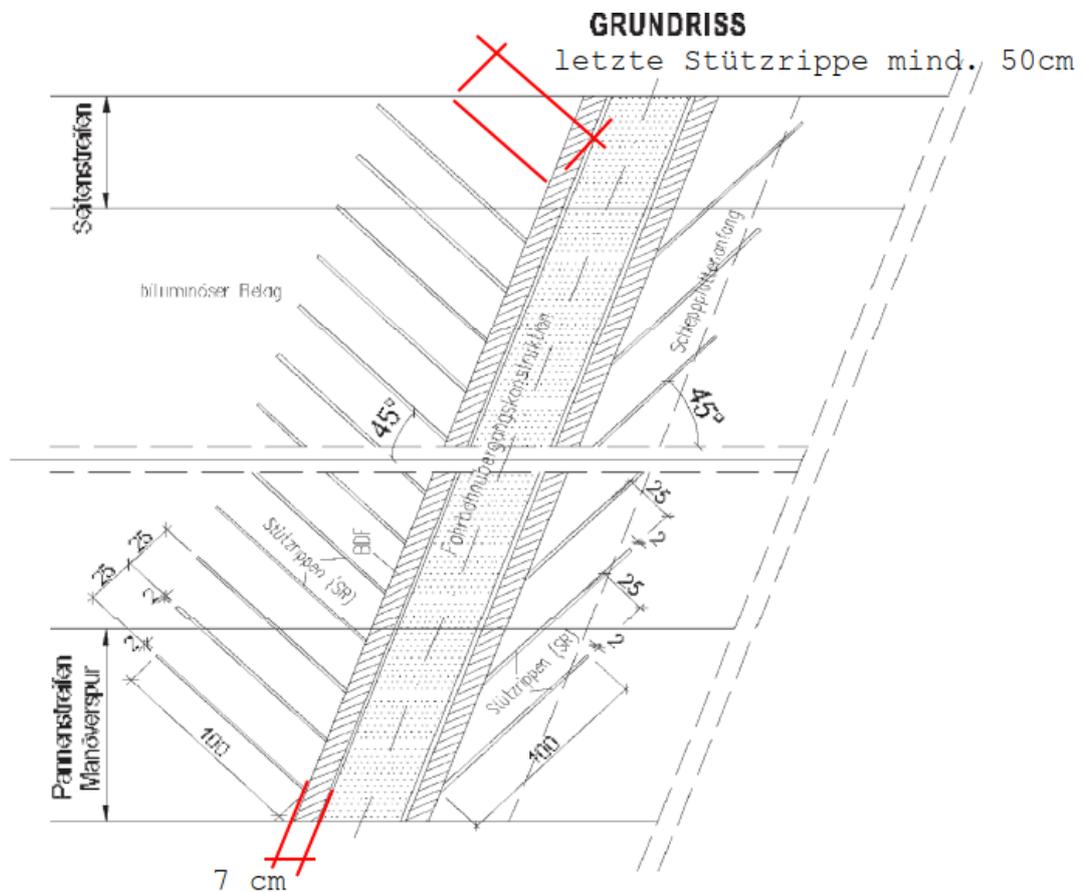
Im Bereich der Randleisten sind die Stützrippen so auszuführen, dass die letzte Stützrippe eine Länge von mind. 50cm aufweist.

Bei der Anordnung der Stützrippen ist darauf zu achten, dass das anfallende Oberflächenwasser von der FÜK weg ablaufen kann (Querneigung beachten).

Abbildung 233: Anordnung und Geometrie der Stützrippen

Ist zur Sicherstellung einer entsprechenden Standfestigkeit von bituminösen Fahrbahndecken die Ausführung von Stützrippen beabsichtigt, wird nachfolgende Ausführung beidseits der FÜK empfohlen (Bild C.1: siehe Abbildung 233)
