Rissmonitoring und Bewertungsmodell von unbewehrten
Tunnelinnenschalen

Riss-Systematik

Deliverable D2

Ein Projekt finanziert im Rahmen der
7.Ausschreibung der Verkehrsinfrastrukturforschung
(VIF 2017)

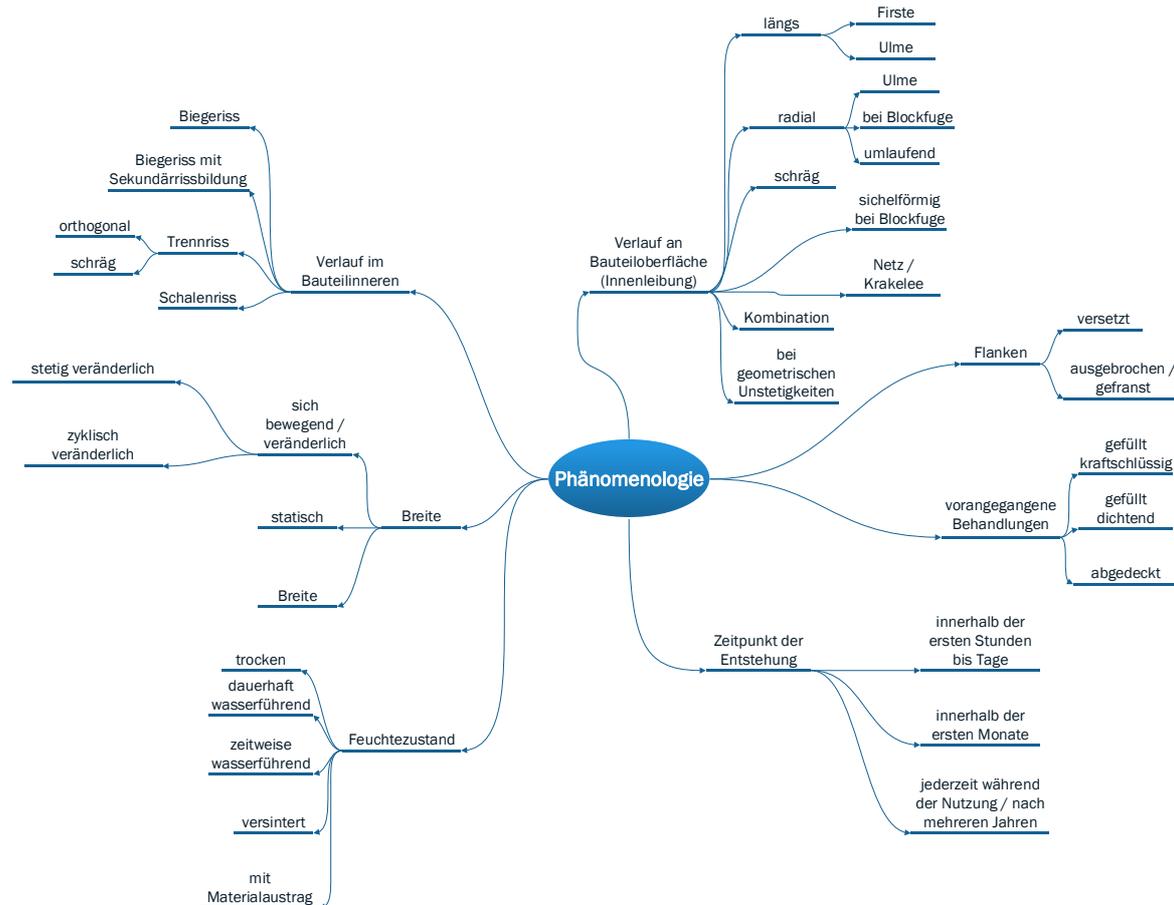
Abbildung 1: Rissphänomenologie

Risse lassen sich durch zahlreiche Attribute beschreiben. Die im Zusammenhang mit unbewehrten Tunnelinnenschalen wesentlichen Attribute sind in nachstehender Abbildung zusammengefasst.

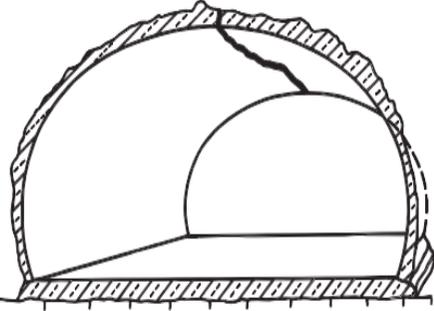
Eigenschaft	Typ	Bild	Beschreibung	Mögliche Ursache	Relevanz des Rissbildes
P1 Rissverlauf an Innenleibung	P1.1.1 Längsriss Firste

<p>Beispielfoto siehe Anhang Bildquelle: [B.4]</p>	Längslaufende Risse, bei Biegerissen mit Rissufer orthogonal zur Längung und Risstiefe bis zur Nulllinie, in Firste oder häufig auch leicht außermittig zwischen 11 und 1 Uhr; Risse können auch als parallele Längsrisscharen auftreten.	Überschreitung der geringen Biegezugspannungen des jungen Betons beim Ausschalen, Geringe seitliche Bettung, Vertikale Belastung	<p><u>Tragfähigkeit:</u> Oft unproblematisch, wenn Rissbreite stationär, kein Rissflankenversatz und Rotation nicht größer als 4-8 mrad (entspricht bei üblichen Schalenstärken rd. 1-2mm).</p> <p><u>Gebrauchstauglichkeit:</u> Bei Fehlen sonstiger Charakteristika (trocken, keine Flankenausbrüche, keine Versätze) und bei Rotationen <4-8mrad oft unproblematisch. Darüber potenzielle Gefahr des AblöSENS von kleineren bis mittleren Teilen zufolge Sekundärrissbildung</p>

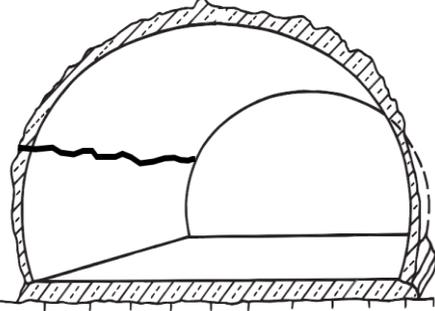
P1.1.2 - Längsriss Ulme

<p>Bildquelle: [B.4]</p>	Längslaufende Risse, bei Biegerissen mit Risstiefen bis zur Nulllinie, bei Schubrisen Durchtrennung der gesamten Schale und ggf. mit Versatz der Rissflanken. Biegerisse können auch als parallele Längsrisscharen auftreten.	Hoher Seitendruck, einseitiger Gebirgsdruck/ Lehnlage Einseitiger Bettungsverlust Erdbeben	<p><u>Tragfähigkeit:</u> Oft unproblematisch, wenn Rissbreite stationär, kein Rissflankenversatz und Rotation nicht größer als 4-8 mrad (entspricht bei üblichen Schalenstärken rd. 1-2mm)</p> <p><u>Gebrauchstauglichkeit:</u> Bei Fehlen sonstiger Charakteristika (trocken, keine Flankenausbrüche, keine Versätze) und bei Rotationen <4-8mrad oft unproblematisch. Darüber potenzielle Gefahr des AblöSENS von kleineren bis mittelgroßen Teilen (Sekundärrissbildung); u.a. abhängig von Wasserführung und Flankenzustand</p>

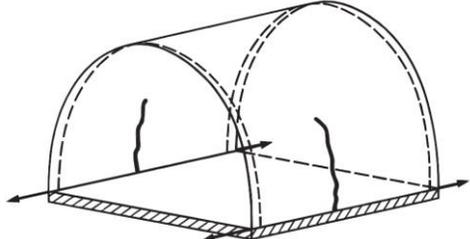
Eigenschaft	Typ	Bild	Beschreibung	Mögliche Ursache	Relevanz des Rissbildes
	P1.2.1 Radialrisse Ulme

<p>Beispielfoto siehe Anhang Bildquelle: [B.4]</p>	Vertikale bis subvertikale Risse bis auf halbe Schalenhöhe, oft in Blockmitte oder in den Drittelpunkten; meist Trennrisse	Überschreitung der Zugfestigkeit zufolge behinderter Dehnung bei frühem Zwang und spätem Zwang (v.a. Temperaturwechsel) Intensität der Rissbildung steigt mit Rauigkeit/Unebenheit der Kontaktfläche Innenschale zu Außenschale	<u>Tragfähigkeit:</u> Einzelne Radialrisse wirken wie zusätzliche Blockfugen, oft ohne Einfluss auf das Tragverhalten und die Lastabtragung <u>Gebrauchstauglichkeit:</u> u.a. abhängig von Wasserführung und Flankenzustand; sofern trocken und ohne Flankenausbrüchen oft unproblematisch.
	P1.2.2 Radialrisse umlaufend

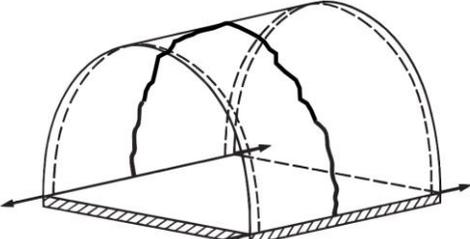
<p>Beispielfoto siehe Anhang Bildquelle: [B.4] (modifiziert)</p>	Vertikale bis subvertikale Risse, innerhalb des Blocks	Überschreitung der Zugfestigkeit zufolge behinderter Dehnung bei frühem Zwang und spätem Zwang (v.a. Temperaturwechsel) Intensität der Rissbildung steigt mit Rauigkeit/Unebenheit der Kontaktfläche Innenschale zu Außenschale. Ggf. auch Folge von Zerrungen in Tunnelachse aus Bergsenkung/ Talzusub, Setzungen oder Erdbeben.	<u>Tragfähigkeit:</u> Einzelne Radialrisse wirken wie zusätzliche Blockfugen, oft ohne Einfluss auf das Tragverhalten und die Lastabtragung <u>Gebrauchstauglichkeit:</u> u.a. abhängig von Wasserführung und Flankenzustand

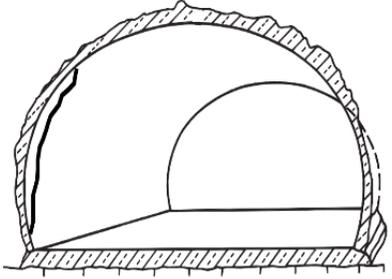
P1.2.3 Radialrisse an Blockfugen

<p>Beispielfoto siehe Anhang Bildquelle: [B.4] (modifiziert)</p>	Risse parallel und im Nahbereich zur Blockfuge	Differenzielle Bewegungen zwischen Blöcken aus frühem Zwang, spätem Zwang, Fugenverzahnung, Talzusub, Setzungen, Erdbeben	<u>Tragfähigkeit:</u> oft ohne Einfluss auf Tragverhalten und Lastabtragung <u>Gebrauchstauglichkeit:</u> Gefährdung durch potenziell herausfallende Bruchstücke, u.a. auch abhängig von Wasserführung und Flankenzustand prüfen

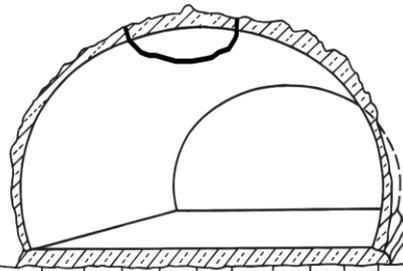
Eigenschaft	Typ	Bild	Beschreibung	Mögliche Ursache	Relevanz des Rissbildes
	P1.3 Sichelförmiger Riss an Blockfuge in Firste

<p>Beispielfoto siehe Anhang Bildquelle: [B.4] (modifiziert)</p>	Halbmondförmiger Verlauf im Firstbereich mit Verschnitt zur Blockfuge, oft Trennrisse mit schrägem Rissufer, Stichmaß zur Blockfuge bei üblichen Querschnittsgrößen meist nicht mehr als 1-2m.	Bauherstellung: Verkanten des Schalwangenüberstandes beim Ausschalen, Betonierfehler: Lufteinschluss und reduzierte Schalenstärke am höher liegenden Blockende.	<u>Tragfähigkeit:</u> Bei örtlicher Begrenzung (z.B. Ausdehnung nur 1-2m) meist ohne Einfluss auf Tragverhalten <u>Gebrauchstauglichkeit:</u> u.a. abhängig von Wasserführung und Flankenzustand
	P1.4 Schrägriss

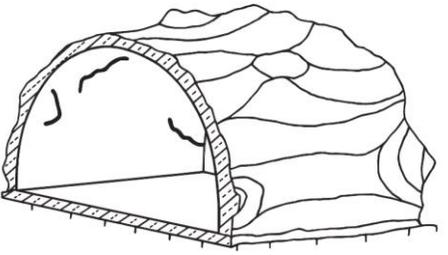
P1.5 Verteilte Risse

<p>Beispielfoto siehe Anhang Bildquelle: [B.4]</p>	Starke „Zerlegung“ der Schale mit sich verbindenden Rissen in allen Richtungen	Betondegradation, Betoniermangel, intensiver Gebirgsdruck Gewölbe ggf. in Kombination mit Verlust der Bettung, Erdbeben	<u>Tragfähigkeit:</u> ggf. reduzierte Tragfähigkeit, bei intensiver Zerlegung potenzielles Ausbrechen größerer Schollen bis hin zur Ausbildung einer kinematischen Kette <u>Gebrauchstauglichkeit:</u> Gefährdung durch potenziell herausfallende Bruchstücke; ggf. Querschnittsverformung prüfen

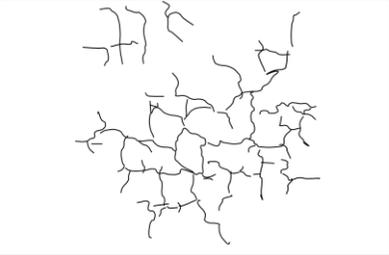
Eigenschaft	Typ	Bild	Beschreibung	Mögliche Ursache	Relevanz des Rissbildes
	P1.6 Netzrisse

<p>Beispielfoto siehe Anhang</p>	Oberflächlich mit geringer Risttiefe, meist ungeordnet mit unorientierten Rissverläufen und -abständen im dm-Bereich	Betoniermangel/ mangelhafte Nachbehandlung Betondegradation Ablösung Beschichtung	<u>Tragfähigkeit:</u> Gering (Betondruckfestigkeit ist ggf. reduziert) <u>Gebrauchstauglichkeit:</u> u.a. abhängig von Wasserführung und Flankenzustand, ggf. Beeinträchtigung der aufhellenden Funktionalität eines Tunnelanstrichs
	P1.7 bei geometrischen Unstetigkeiten

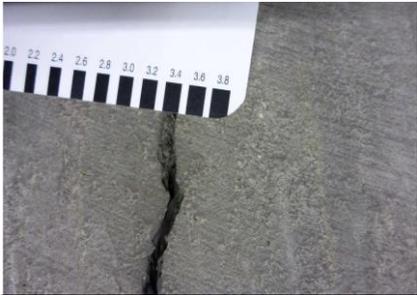
Maß der Rissöffnung an der Bauteiloberfläche gemessen rechtwinkelig zum Riss Maß der Risslänge an der Innenleibung	Rissbreite und -länge abhängig vom Maß der Last oder Zwangsbeanspruchung	<u>Tragfähigkeit:</u> Bei reinen Biegerissen in Längsrichtung und ohne Sekundärrissbildung (vgl. P2.1.2) geringer Einfluss auf Tragfähigkeit <u>Gebrauchstauglichkeit:</u> u.a. abhängig von Wasserführung, Flankenzustand und Rotation. Bei Sekundärrissbildung Gefahr von Schalenablösungen; Potential der Sekundärrissbildung (vgl. P2.1.2) nimmt ab Rotation $\omega > 4$ mrad zu. Dies entspricht folgenden Rissbreiten w: Schalensstärke d=30cm -> w=1,2mm Schalensstärke d=60cm -> w=2,2mm

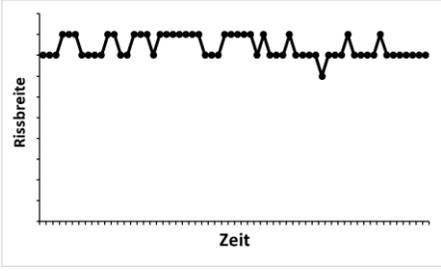
Eigenschaft	Typ	Bild	Beschreibung	Mögliche Ursache	Relevanz des Rissbildes
	P3.1 statisch

Die Rissbreite und -länge bleiben über den Beobachtungszeitraum unverändert	Hinweis auf stationäre Verhältnisse, sofern Nachbarrisse ebenfalls statisch.	-
	P3.2 sich bewegend, zyklisch veränderlich

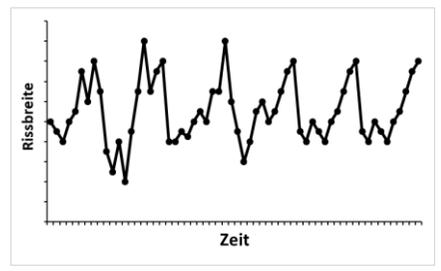
Die Rissbreite ändert sich zyklisch (wiederholtes Öffnen und Schließen) z.B. unter Last oder mit der Temperatur	Zeitlicher Verlauf in der Regel affin zur Tages- und Jahrestemperaturganglinie (Bauteiltemperatur) Ggf. dynamische Lasten aus Druck/Sog des Verkehrs	<u>Tragfähigkeit:</u> Progressive Schädigung des Betonquerschnitts prüfen. <u>Gebrauchstauglichkeit:</u> Potenzielles Lösen von Bruchstücken entlang der Rissflanken
	P3.3 sich bewegend, stetig veränderlich

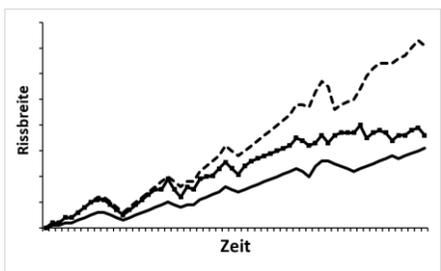
Stetig zunehmende Rissbreite, bei Rissen mit begrenzter Risslänge in der Regel verbunden mit Zunahme der Risslänge, ggf. Kombination aus zyklischem Verhalten mit langfristigem Trend zunehmender Rissbreite: <ul style="list-style-type: none"> • progressiv / beschleunigend • gleichbleibend • stabilisierend 	Langfristige Gebirgslast Lastumlagerung, Talzus Schub, Hangkriechen, Quellen/Schwellen	<u>Tragfähigkeit:</u> Tragreserven werden durch nachdrängend und zunehmende äußere Belastung aufgezehrt. Beschleunigender Trend kann Hinweis auf bevorstehende Umlagerung oder Versagen sein <u>Gebrauchstauglichkeit:</u> Gefährdung durch potenziell herabfallende Bruchstücke zufolge zunehmender Teilbeweglichkeit und Sekundärrissbildung prüfen

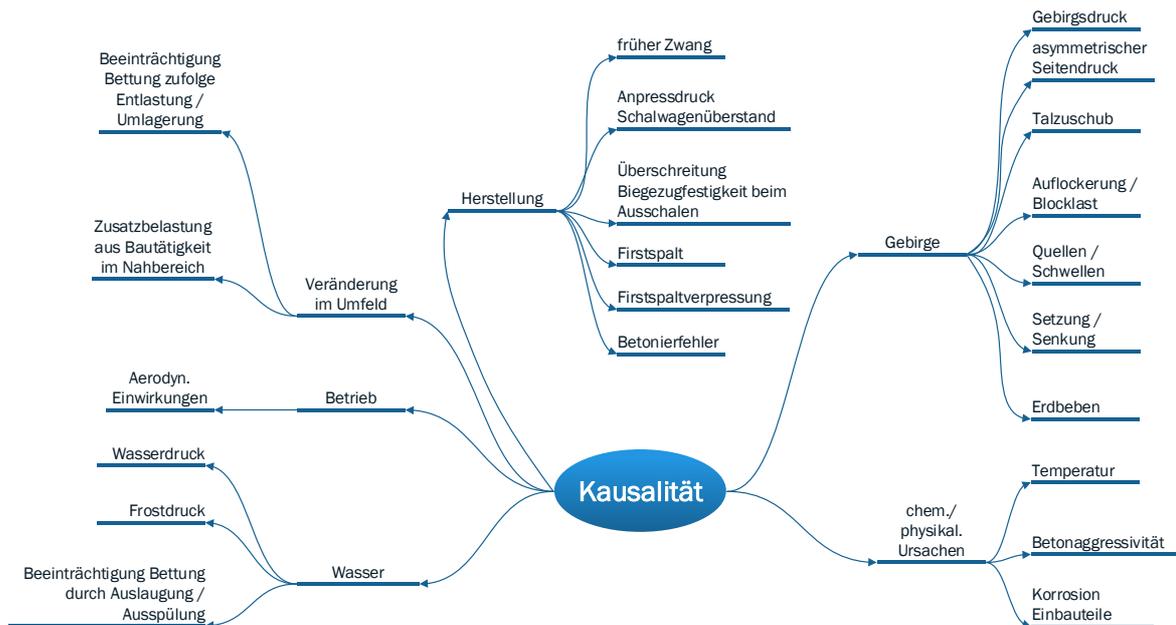
Abbildung 2: Kausalität der Rissbildung

Risse können durch vielfältigste Beanspruchungsszenarien verursacht werden, wie in Abbildung 2 illustriert wird.

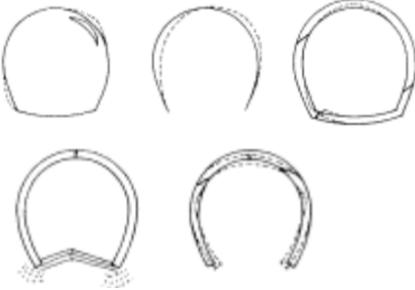
Ursachen- gruppe	Typ	Bild	Beschreibung Mechanismus	Mögliche Phänomene und Auswirkungen
K1 Gebirge	K1.1 Gebirgsdruck

<p data-bbox="577 707 703 727">Bildquelle: [B.6]</p>	<p data-bbox="1028 336 1536 405">Druckhafte Gebirgsverhältnisse führen zu einer langfristig zunehmenden Beanspruchung der Innenschale durch einen Gebirgsdruck.</p> <p data-bbox="1028 408 1536 480">Der Gebirgsdruck muss dabei nicht gleichmäßig (radial) auftreten, sondern ist von der Anisotropie des Gebirgsbaus und der vorherrschenden Primärspannung beeinflusst.</p>	<p data-bbox="1556 336 2121 480">Druckhafte Gebirgsdrücke können zu Biege- und Scherbeanspruchungen führen, welche auch mit Formänderungen des Querschnitts (Konvergenzen) einhergehen. Die Folge können <u>Längsrisse als Biege- oder Trennrisse</u> mit oder ohne Versatz sein. Aufgrund der meist zu erwartenden Anisotropie können die Längsrisse über den gesamten Umfang auftreten (Firste, Kämpfer, Ulme).</p> <p data-bbox="1556 483 2121 555"><u>Querrisse und Schrägrisse</u> können Folge der Wechselhaftigkeit in Längsrichtung und des differentiellen Verformungsverhaltens zwischen benachbarten Blöcken sein.</p> <p data-bbox="1556 558 2121 606">Aufgrund hoher Schalenkräfte können <u>Schalenrisse</u> als Folge einer Überlastung der Druckzone auftreten.</p> <p data-bbox="1556 635 2121 707">Wurde der Gebirgsdruck im Bauwerksentwurf unterschätzt und ist kein Ringschluss (Sohlgewölbe, Sohlplatte) vorhanden, sind größere Konvergenzen und ein Ausweichen der Widerlager zu erwarten.</p> <p data-bbox="1556 735 2121 783">Das Systemverhalten ist auch beeinflusst durch allfällig mangelnde Bettung.</p>

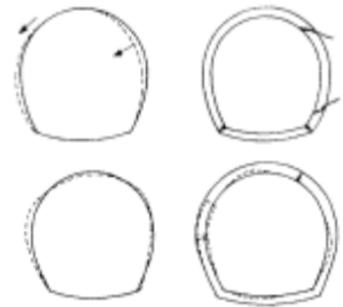
K1.2 Asymmetrischer Seitendruck

<p data-bbox="577 1278 703 1299">Bildquelle: [B.6]</p>	<p data-bbox="1028 860 1536 959">Einseitiger höherer Seitendruck kann u.a. in Lehnenlage (z.B. bei Kriechhängen oder ausgeprägt bei hangparalleler Schichtung), entlang von Störungen auftreten oder auch bei späteren Baumaßnahmen im Nahbereich des Tunnels.</p>	<p data-bbox="1556 860 2121 1007">Biege- und/oder Scherbeanspruchung, meist in Form von <u>Längsrissen</u> auf der Seite des Seitendrucks (Kämpfer, Ulme), in weiterer Folge auch auf der passiven Seite als Folge der aktivierten Bettung; asymmetrische Querschnittsverformungen und Blockfugenversätze (ggf. gemeinsam mit <u>blockfugenparallelen Radialrissen</u>) sind wahrscheinlich.</p> <p data-bbox="1556 1035 2121 1083">Das o.a. Systemverhalten kann bei mangelnder Bettung markant abweichen.</p>

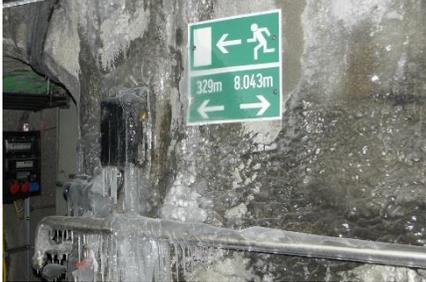
Ursachen- gruppe	Typ	Bild	Beschreibung Mechanismus	Mögliche Phänomene und Auswirkungen
	K2.2 Frostdruck

<p>Bildquelle: [B.9]</p>	Bei durchnässten Wassertaschen oder laufend Wasserführenden Rissen oder Fugen kann das Abfließen des Wassers durch das fahrraumseitige Abfrieren unterbunden werden und sich in weiterer Folge ein Sprengdruck zufolge des Volumenzunahme beim Übergang des Aggregatzustandes von Flüssig zu Fest) einstellen. Die gehinderte Ausdehnung des Eises in wassergefüllten Hohlräumen (z.B. Risse, Fugenspalt) führt zu einer lokalen Beanspruchung der angrenzenden Bauteile (z.B. Rissflanken).	Lokale Abplatzungen und <u>Ablösungen entlang von Rissflanken und Blockfugen</u> Risiko der Eisbildung im Fahrraum und herabfallender Eisstücke
	K2.3 Beeinträchtigung der Bettung zufolge Auslaugung / Ausspülung

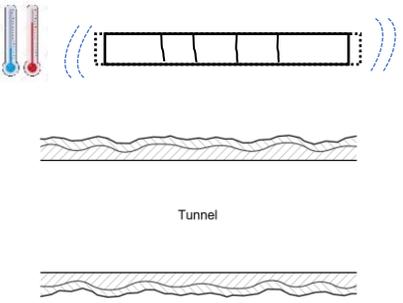
K3 Chemisch- physikalische Ursachen	K3.1 Temperatur

Die wechselnde Temperatureinwirkung auf die Innenschale führt zu entsprechenden Temperaturänderungen in der Schale (gleichmäßig und Gradient). Je nach Portalnähe sind die Temperaturverläufe mehr oder weniger affin zum Tages- und Jahreszeitengang der Außentemperatur. Wenn sich die Temperaturdehnungen nicht einstellen können, kommt es zu Zwangsbeanspruchung, deren Intensität u.a. von der Ebenföchigkeit des Abdichtungsträgers und der Blocklänge abhängt.	Überschreitung der Zugfestigkeit bei Abkühlung und behinderter Dehnung, Einstellung von <u>Querrissen/Trennrissen mit zyklisch veränderlicher Rissbreite</u> . Zusätzliche neue Risse aus Temperatur können auch erst nach vielen Jahren auftreten. Auch bereits vorhandene Längsrisse können zufolge der wechselnden Temperatureinwirkung eine zyklische Rissöffnung aufweisen.

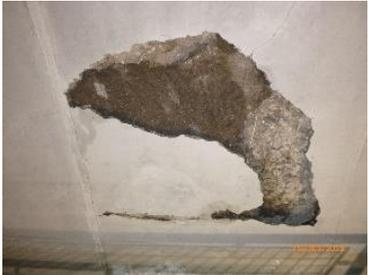
Ursachen- gruppe	Typ	Bild	Beschreibung Mechanismus	Mögliche Phänomene und Auswirkungen
	K4.4 Betonierfehler: Nester, Kalte Fugen

Örtliche Schwächung der Schalenintegrität zufolge von Nestern, Entmischungen, Lufteinschlüssen, mangelhafter Verdichtung	Rissbild und sonstige Begleitphänomene abhängig von den spezifischen Randbedingungen
	K4.5 Firstspalt

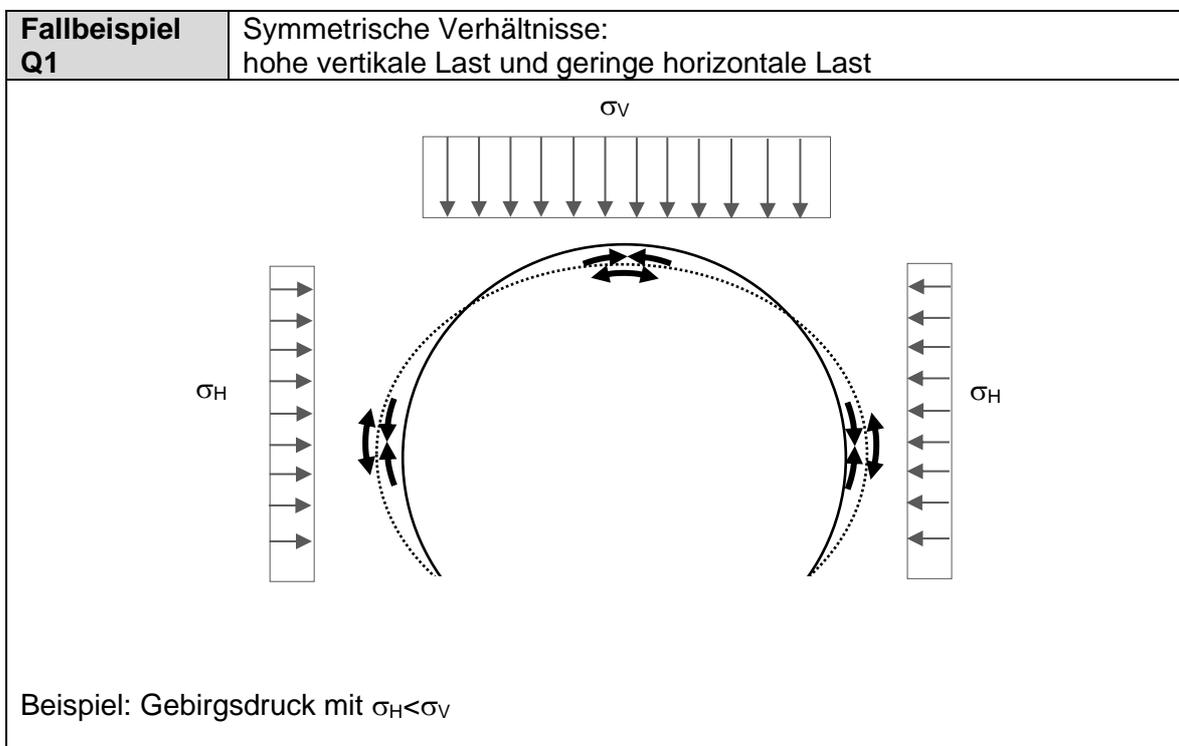
Scherbeanspruchung, mögliches Schubversagen (schräger Trennriss mit Versatz)

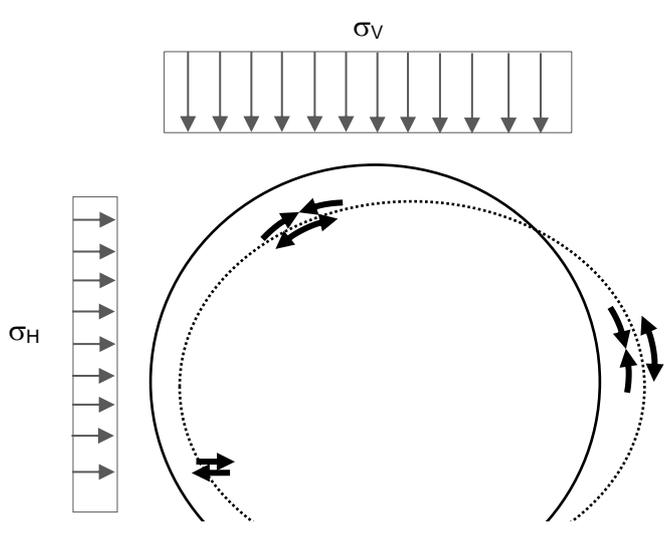
Fallbeispiel Q2	Asymmetrische Verhältnisse: hohe vertikale Last einseitig geringe horizontale Last; oder hohe vertikale Last und einseitig verminderte Bettung
<div style="text-align: center;">

<p>The diagram shows a semi-circular arch. A horizontal bar at the top contains ten downward-pointing arrows labeled σ_v. On the left side, a vertical bar contains ten rightward-pointing arrows labeled σ_H. The arch is shown with a solid line and a dotted line. Curved arrows on the arch indicate internal forces: upward and inward at the top, and downward and outward at the base.</p> </div> <p>Beispiel: asymmetrischer Gebirgsdruck, einseitig verminderte Bettung</p>

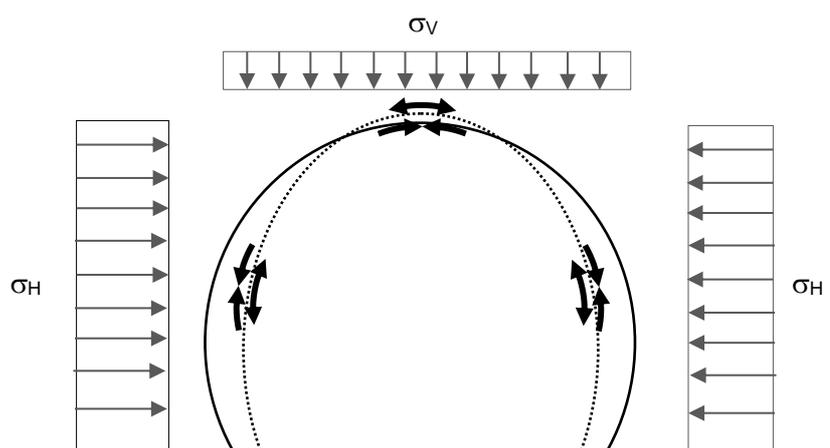
Fallbeispiel Q3	Symmetrische Verhältnisse: geringe vertikale Last höhere horizontale Last
<div style="text-align: center;">

<p>The diagram shows a semi-circular arch. A horizontal bar at the top contains ten downward-pointing arrows labeled σ_v. On both the left and right sides, vertical bars contain ten arrows pointing inward toward the arch, labeled σ_H. The arch is shown with a solid line and a dotted line. Curved arrows on the arch indicate internal forces: downward and inward at the top, and upward and outward at the base.</p> </div> <p>Beispiel: Gebirgsdruck mit $\sigma_H > \sigma_v$</p>

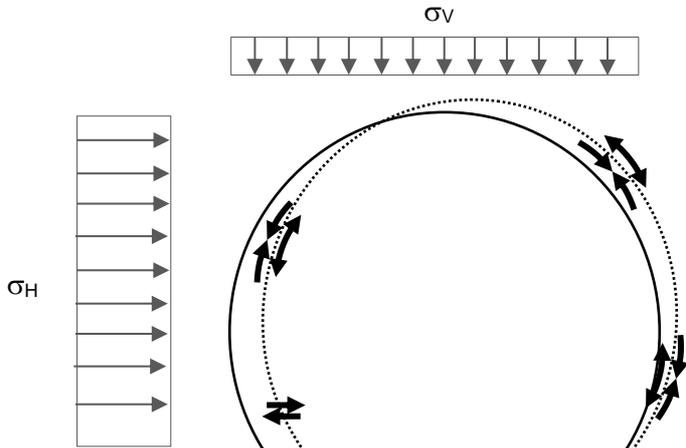
Fallbeispiel Q4	asymmetrisch Verhältnisse: geringe vertikale Last einseitig höhere horizontale Last oder einseitig verminderte Bettung
<div style="text-align: center;">

</div> <p>Beispiel: einseitig erhöhter Gebirgsdruck (Lehnenlage), einseitig beeinträchtigte Bettung</p>

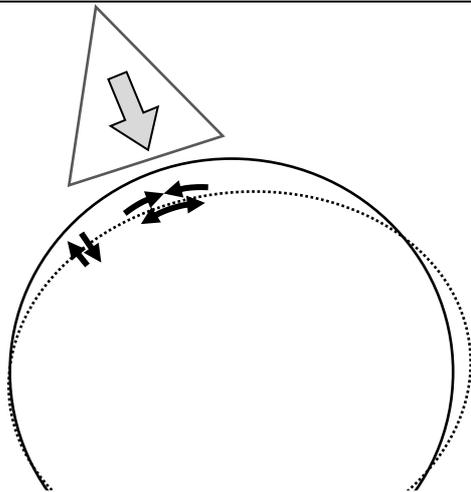
Fallbeispiel Q5	Lokal konzentrierte Last in Firste oder Kämpfer
<div style="text-align: center;">

</div> <p>Beispiel: Lokale Blocklast aus ungünstigem Trennflächenverschnitt</p>

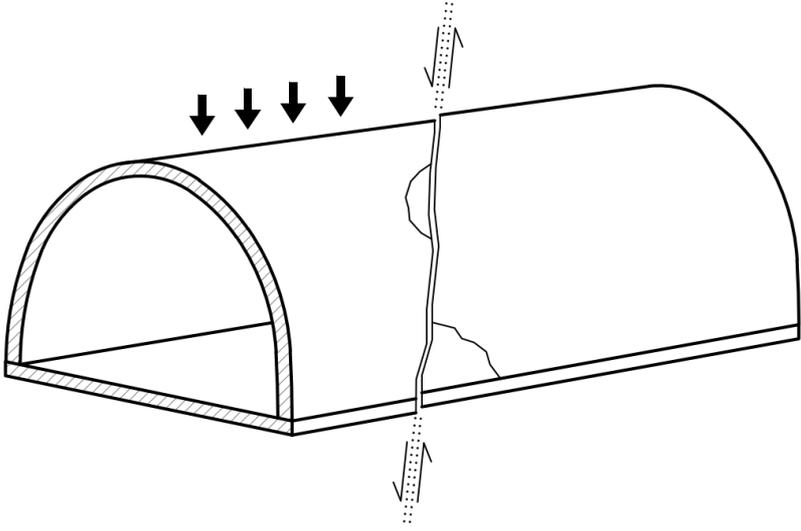
Fallbeispiel L2	Abscheren

<p data-bbox="225 958 1005 987">Beispiel: Tunnel quert eine aktive Trennfläche oder Störung</p>

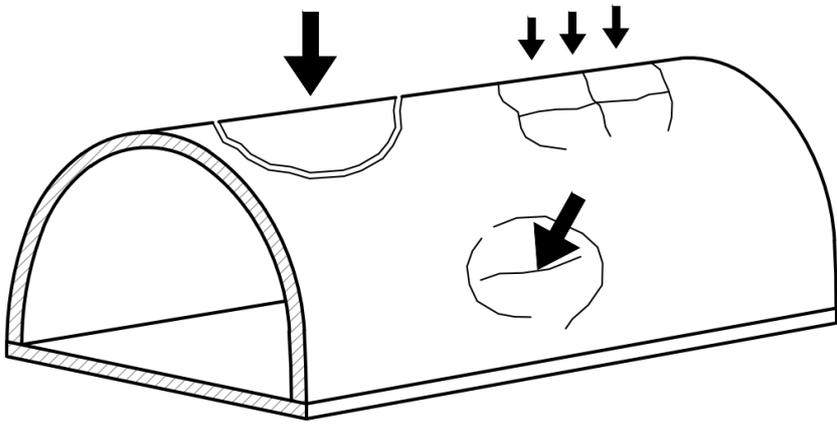
Fallbeispiel L3	Lokale Last oder Last mit begrenzter Längserstreckung

<p data-bbox="225 1684 1402 1747">Beispiele: Einzelne Blocklast, unsachgemäß hoher Druck bei Firstspaltverpressung, lokal wirksamer Kluftwasserdruck</p>

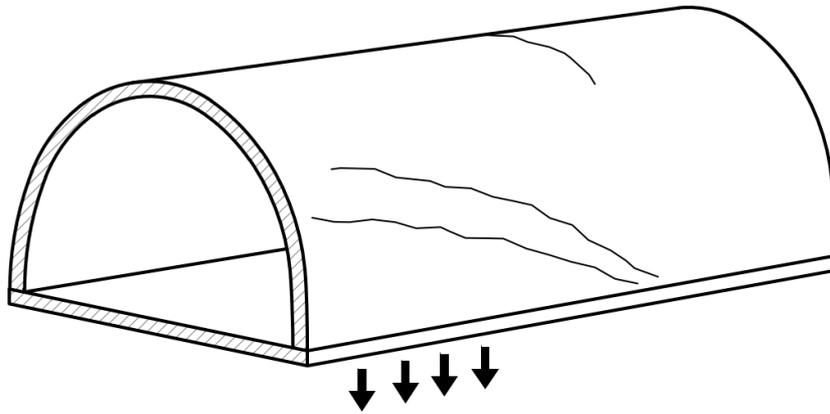
**Fallbeispiel
L4**

Ungleichmäßige Setzung

Beispiel: Differentielle Setzung unter dem Sohlgewölbe (aktive Rutschmasse, Karst, Aufweichung der Sohle)

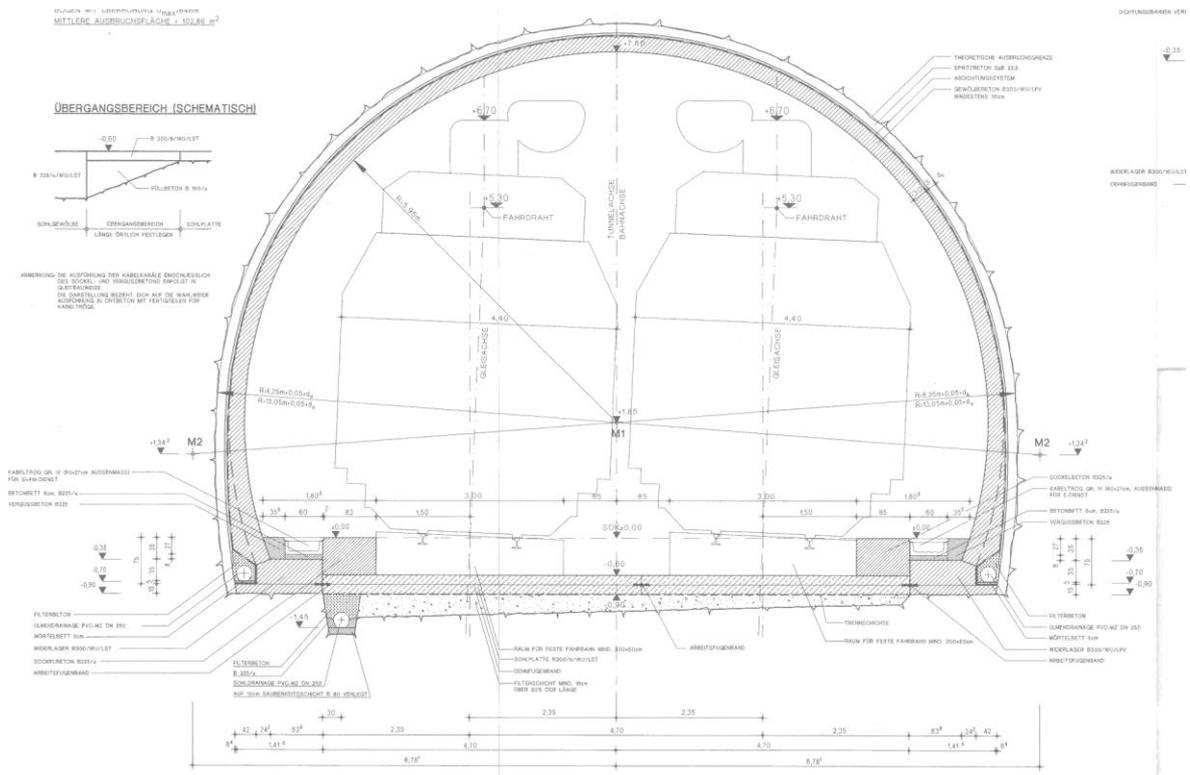
Es handelt sich um einen zweigleisigen, rd. 2.000 m langen Eisenbahntunnel. Der Tunnel wurde Ende der 1990-iger Jahre errichtet. Der Vortrieb erfolgte sowohl abschnittsweise im Lockergestein als auch im Festgestein. Im Festgesteinsabschnitt beträgt die planmäßige Stärke der unbewehrten Innenschale 30 cm.

Abbildung 4: Regelquerschnitt Fallbeispiel 1 [B.1]

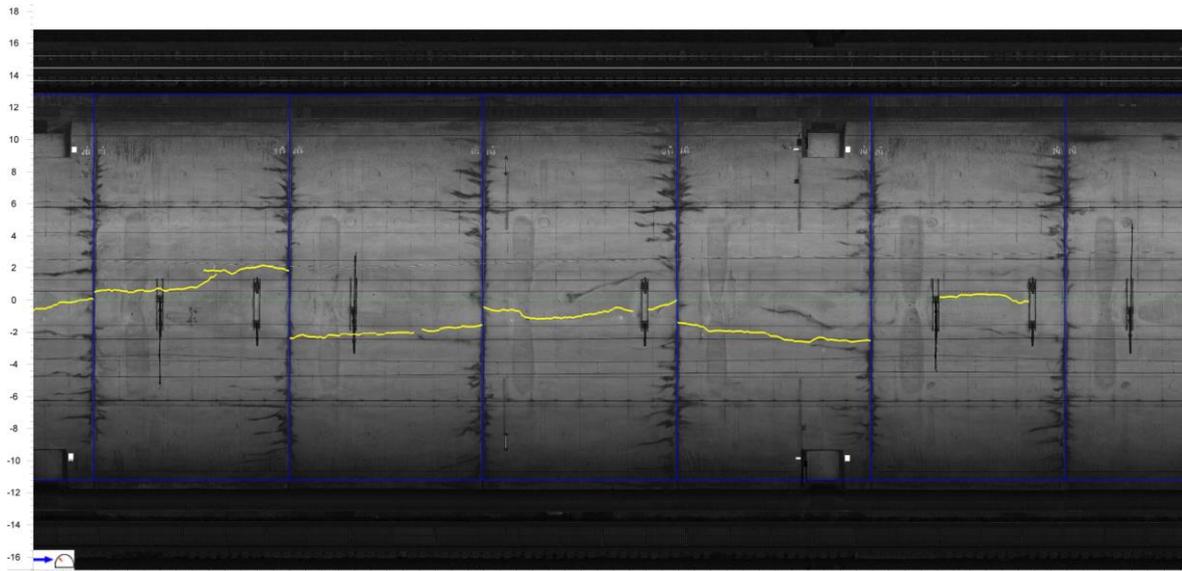
Das typische Rissbild im Festgesteinsabschnitt ist in nachstehendem Auszug aus dem Laserscan erfasst, welcher ca. 20 Jahre nach Inbetriebnahme erstellt wurde.

Abbildung 5: Rissaufnahme Fallbeispiel 1 [B.1]

Rissverläufe an Innenlaibung:

- durchgehender Längsriss in Firste (P1.1.1)

- Erstdokumentation der Längsrisse 20 Jahre nach Inbetriebnahme (gelb in obiger Abbildung), die Risse sind möglicherweise bereits früher aufgetreten.

Wahrscheinliche Mechanismen: Die Längsrissbildung im Firstbereich ist ein typisches, teils systemimmanentes Phänomen der unbewehrten Innenschale zufolge der Überschreitung der Biegezugfestigkeit des jungen Betons beim Ausschalen -> Ursache K4.1.

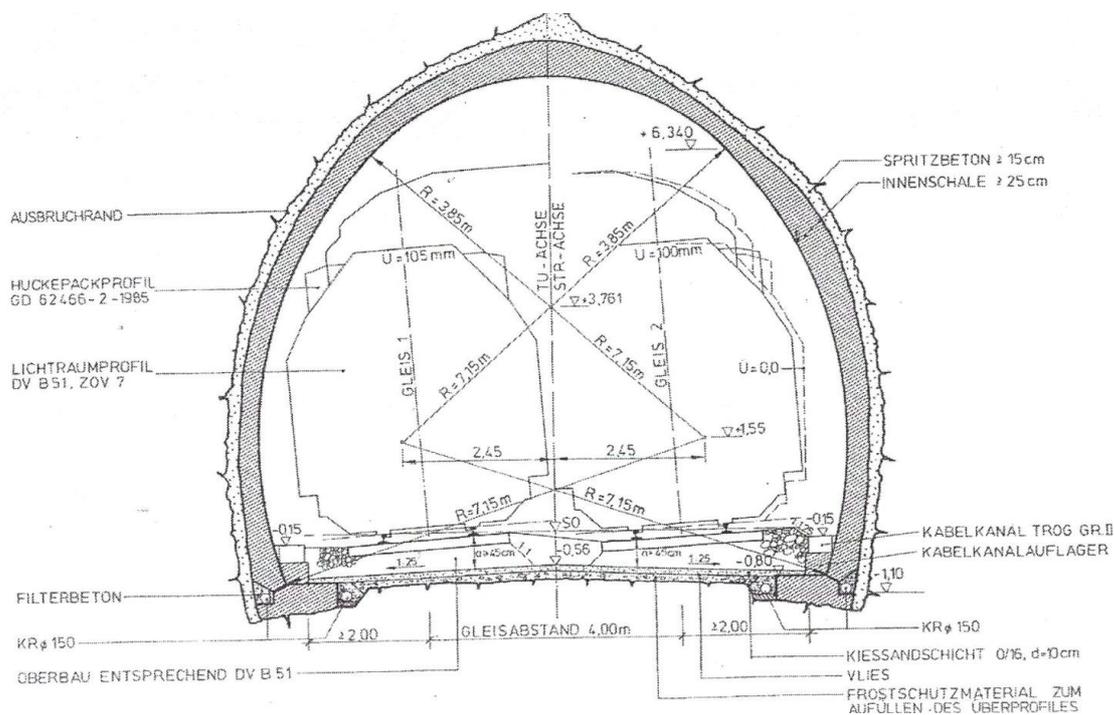
Es handelt sich um einen zweigleisigen, ca. 250 m langen Eisenbahntunnel. Er besteht in der gegenwärtigen Form seit ca. 30 Jahren und entstand aus einer Profilaufweitung eines älteren Tunnels mit Mauerwerksausbau.

Der Tunnel wurde im Festgestein (Phyllit) in Lehnenlage entlang einer Talflanke vorgetrieben. Die Überlagerung beträgt bis zu vier Tunneldurchmesser über Firste.

Abbildung 6: Regelquerschnitt Fallbeispiel 2 [B.1]

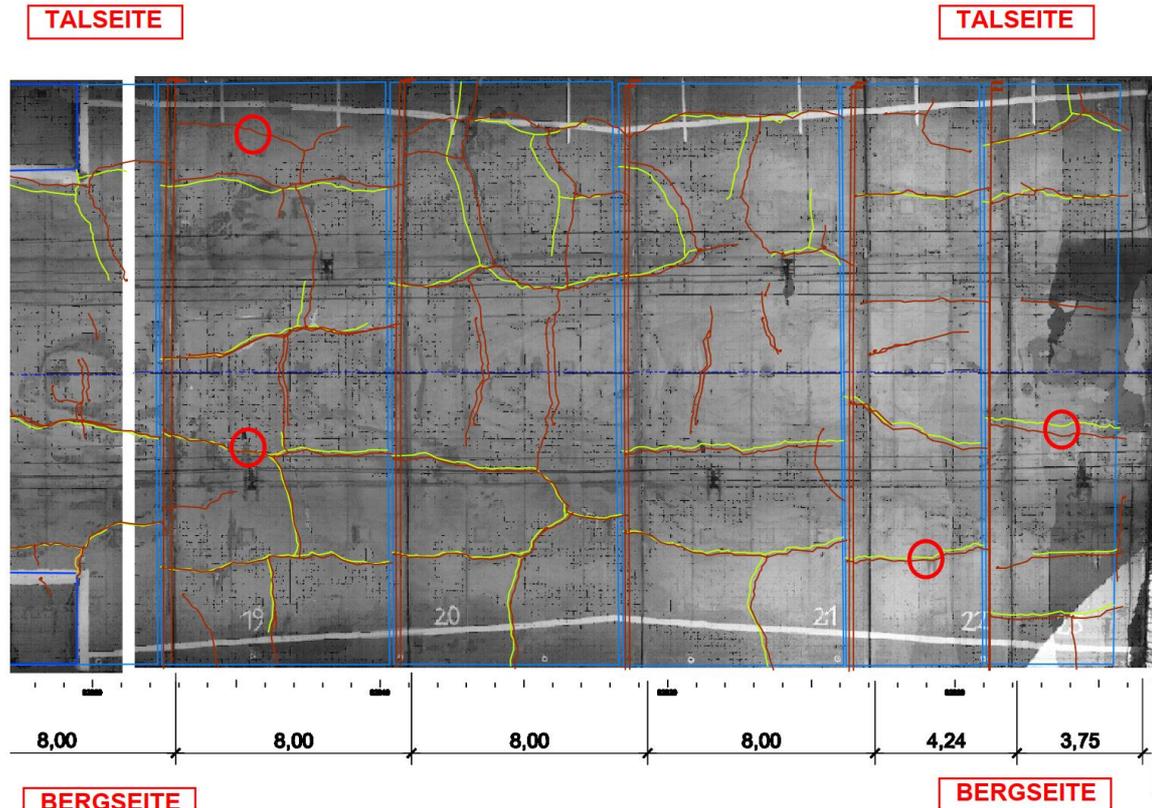
Das Rissbild ist in nachstehendem Laserscan erfasst. Die gelben Risse stammen aus der ersten Aufnahme ca. 20 Jahre nach Inbetriebnahme, die roten Risse aus einer Folgeaufnahme fünf Jahre später.

Abbildung 7: Rissaufnahme Fallbeispiel 2 [B.1]

- durchgehende Längsriss in Firste (P1.1.1), Kämpfer und bergseitiger Ulme (P1.1.2)
- Radialrisse in tlw. Blockmitte und tlw. Drittelpunkten (P1.2.1), teilweise umlaufend (P1.2.2)

- Erstdokumentation der Längsrisse 20 Jahre nach Inbetriebnahme (gelb in obiger Abbildung)
- Zunahme der Risse nach weiteren 5 Jahren (rot in obiger Abbildung)

Wahrscheinliche Mechanismen: Längsrissbildung ist geprägt von bergseitigem, langjährig zunehmendem einseitigem Gebirgsdruck -> Basismechanismus Q6 bzw. Ursache K1.2.

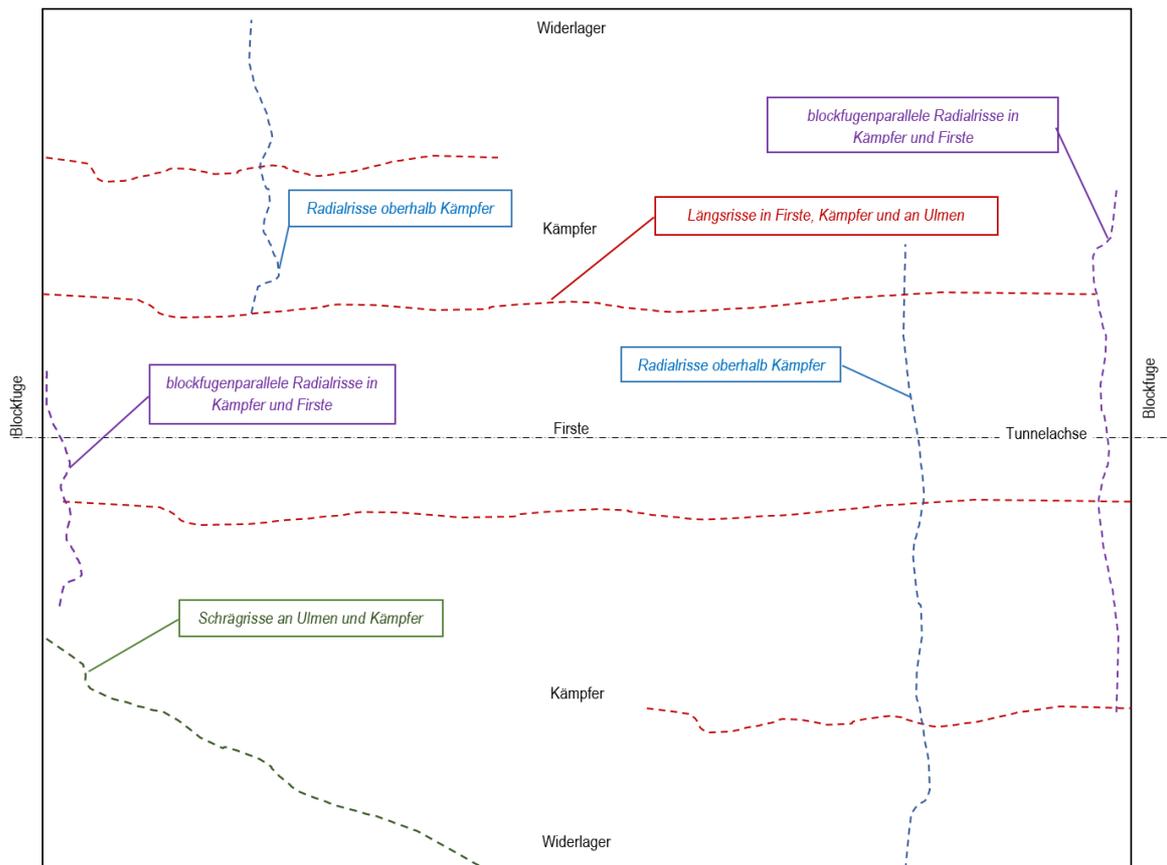
Die ausgewählten interessierenden und somit durch das Monitoring möglichst zu erfassenden Rissverläufe an der Innenleibung sind in Abbildung 8 skizziert.

Abbildung 8: relevante zu erfassende Rissverläufe hinter später montierten Verkleidungen

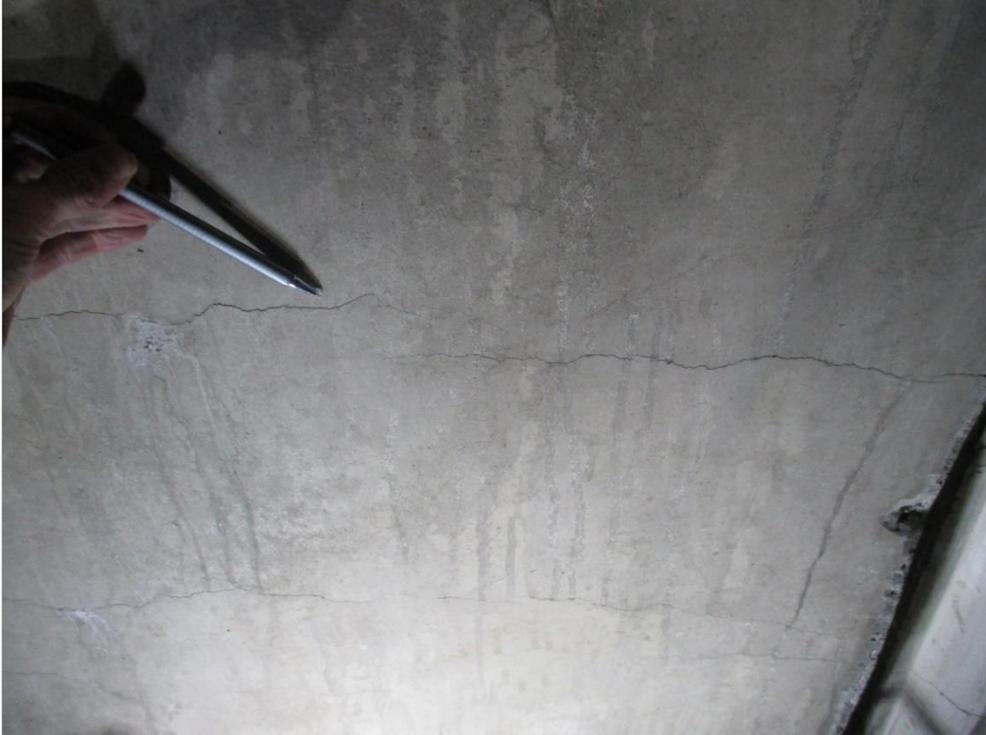
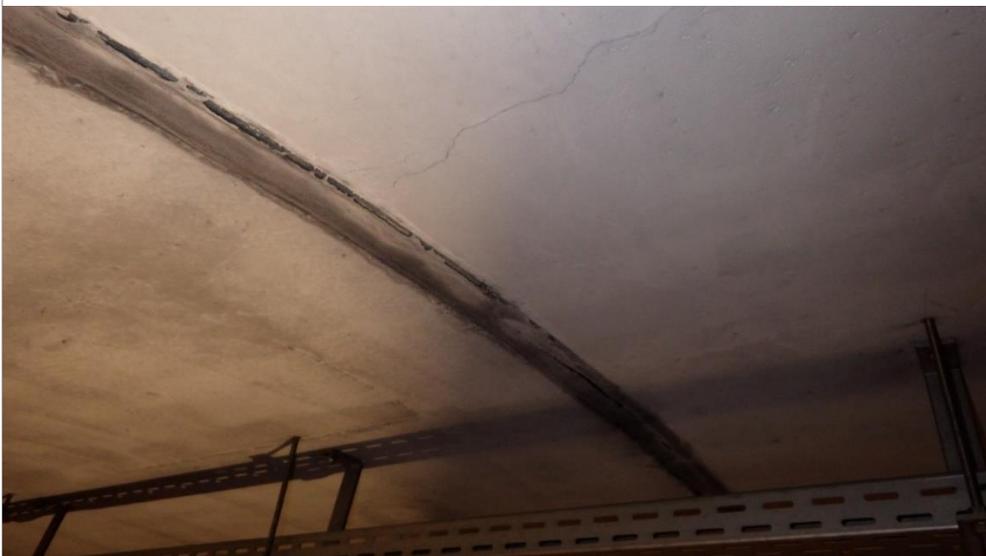
Phänomen P1.1.1 Längsriss Firste

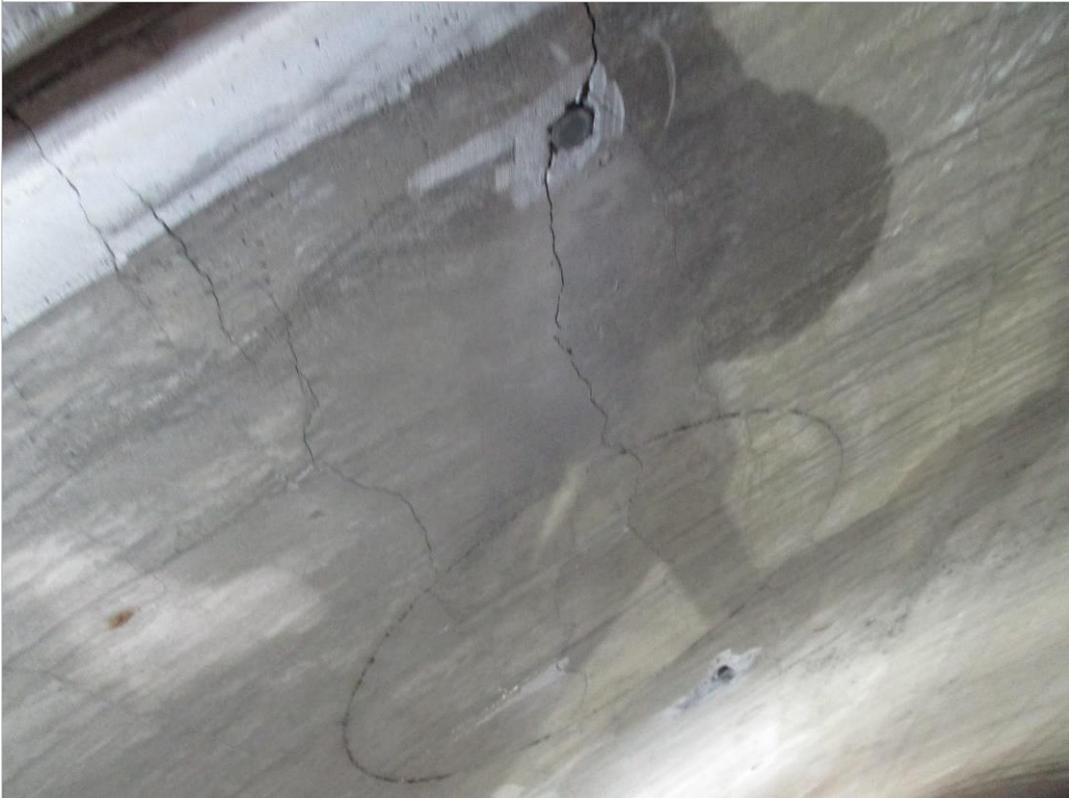
Phänomen P1.1.1 Längsriss Firste

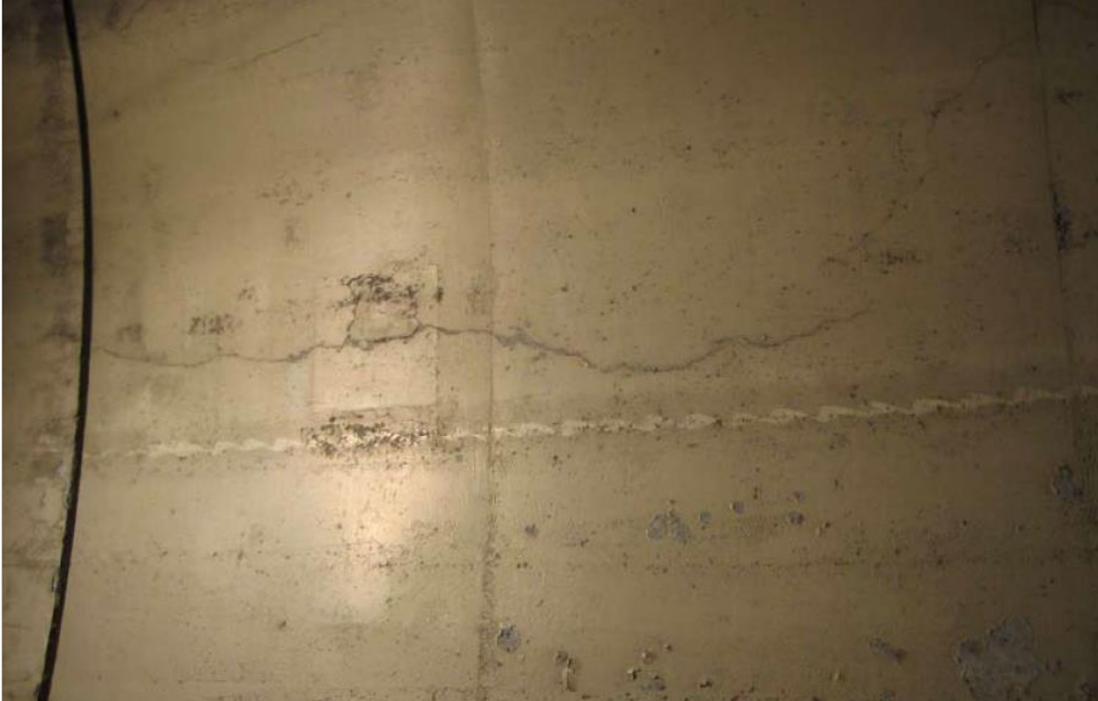
Phänomen P1.1.2. Längsriss Ulme

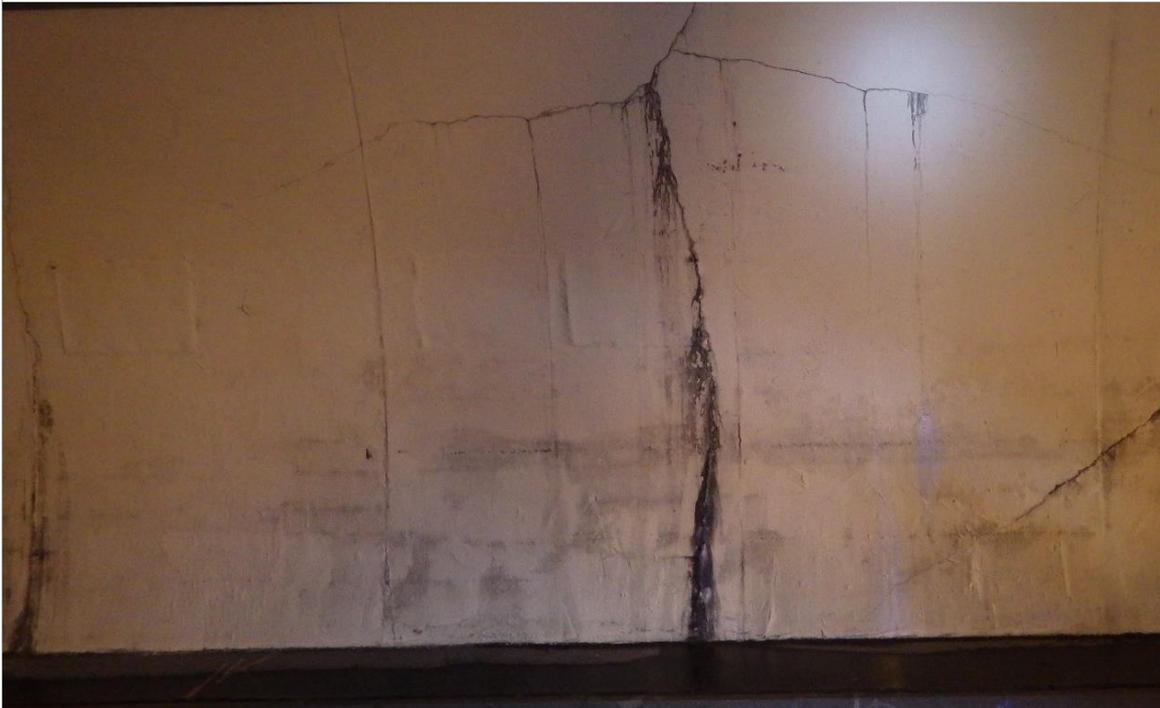
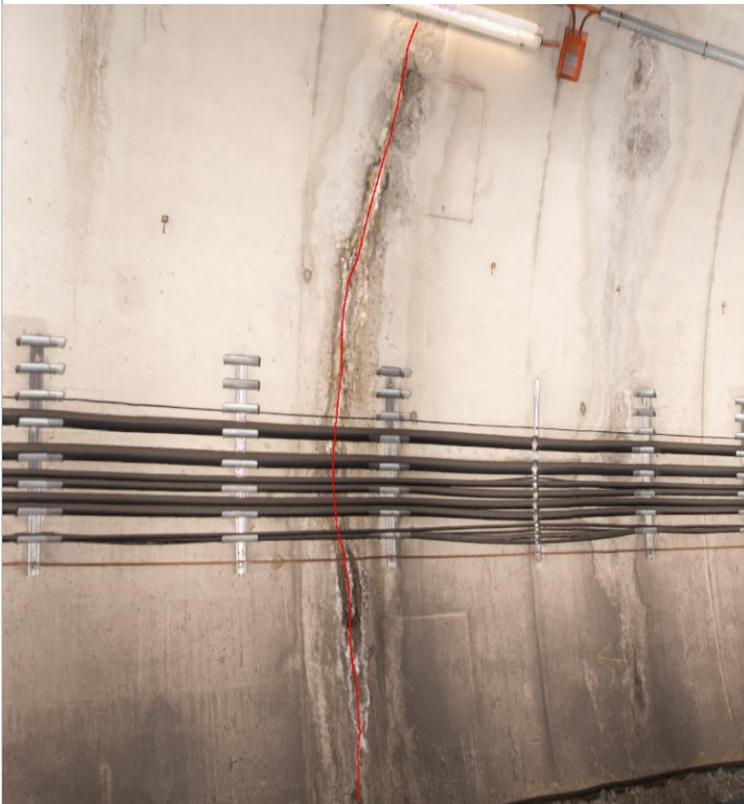
Phänomen P1.2.1 Radialriss Ulme

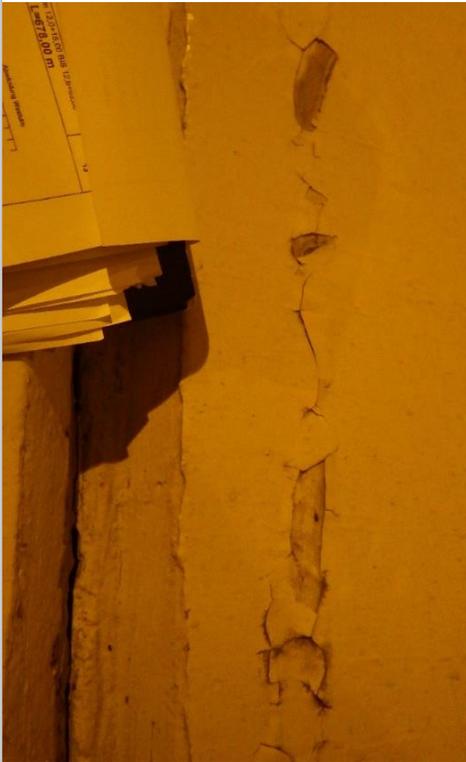
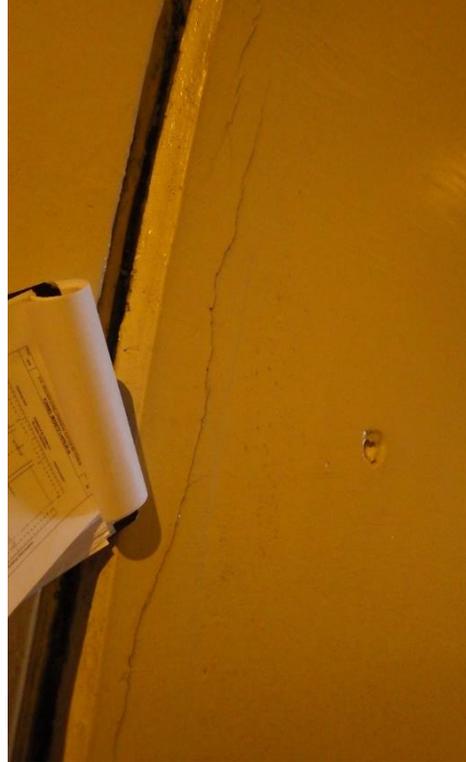
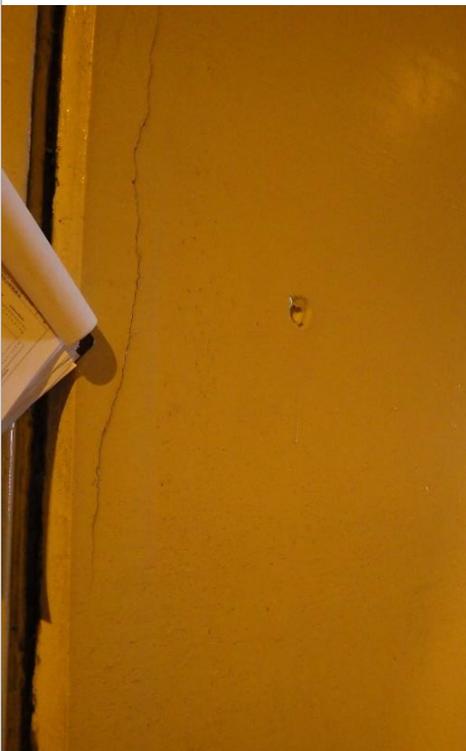
Phänomen P1.2.3. Radialrisse an Blockfugen
