Rissmonitoring und Bewertungsmodell von unbewehrten
Tunnelinnenschalen

Riss-Systematik

Deliverable D2

Ein Projekt finanziert im Rahmen der
7.Ausschreibung der Verkehrsinfrastrukturforschung
(VIF 2017)

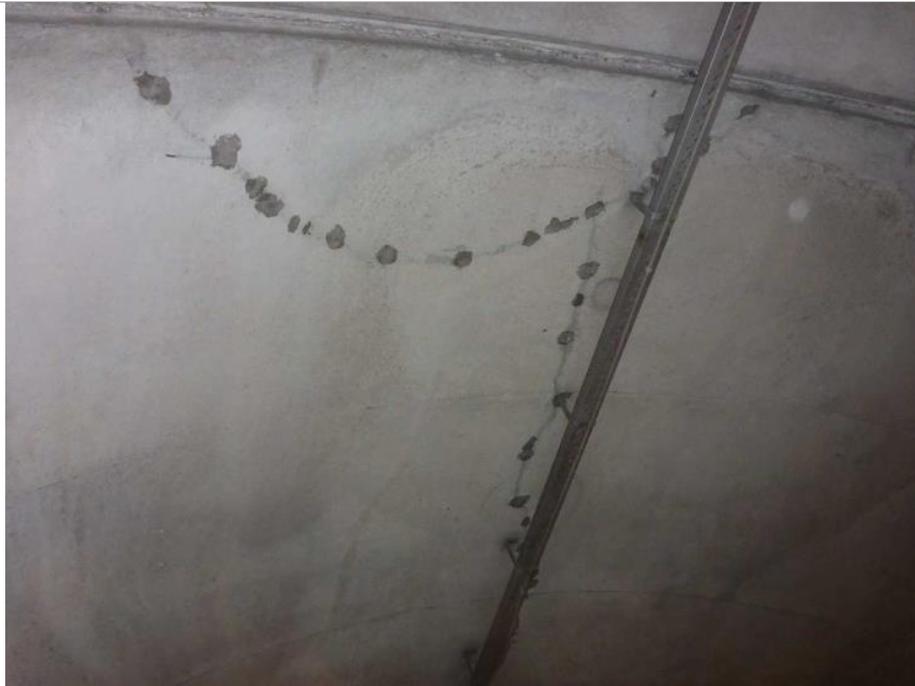
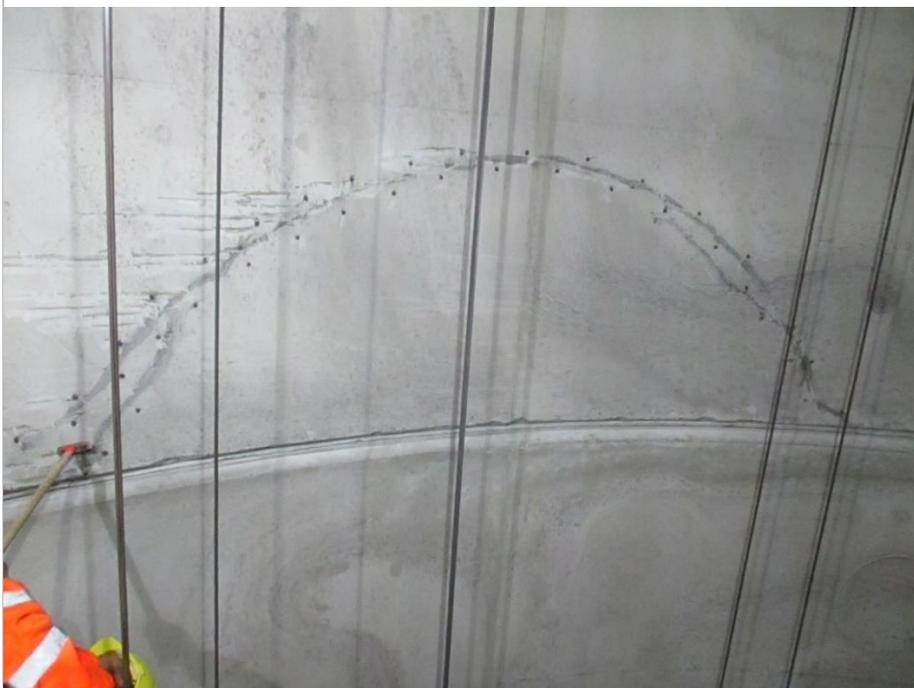
Phänomen P1.3. Sichelförmiger Riss an Blockfuge in Firste

(Hinweis: hier bereits kraftschlüssig verpresst)

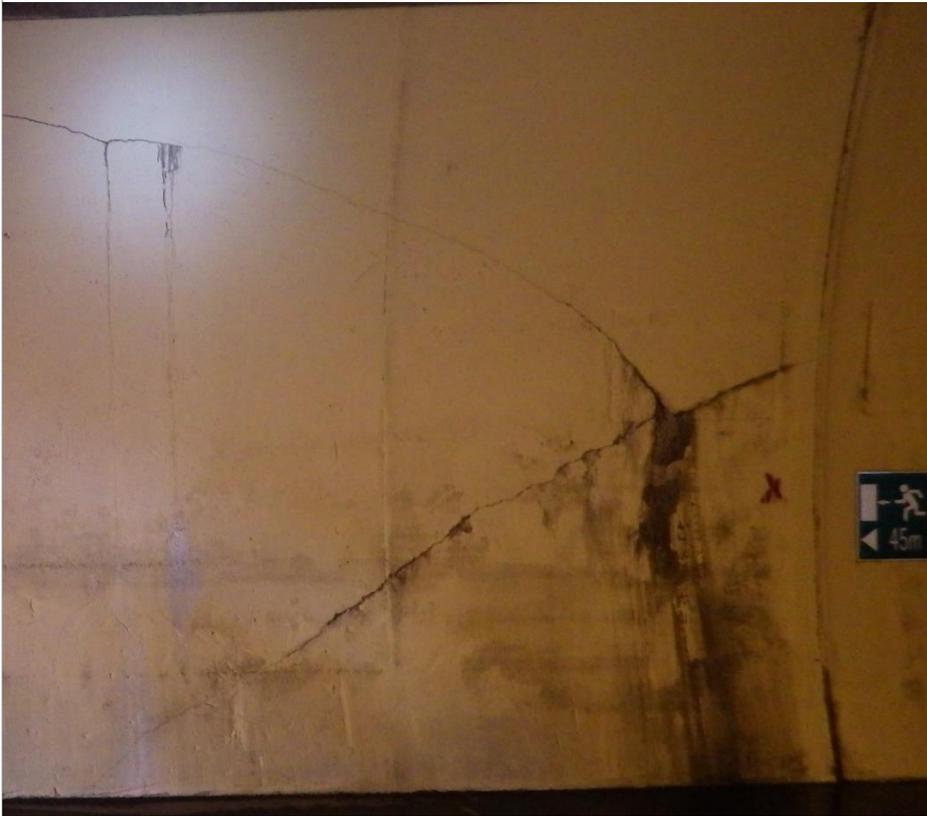
Phänomen P1.4. Schrägriss

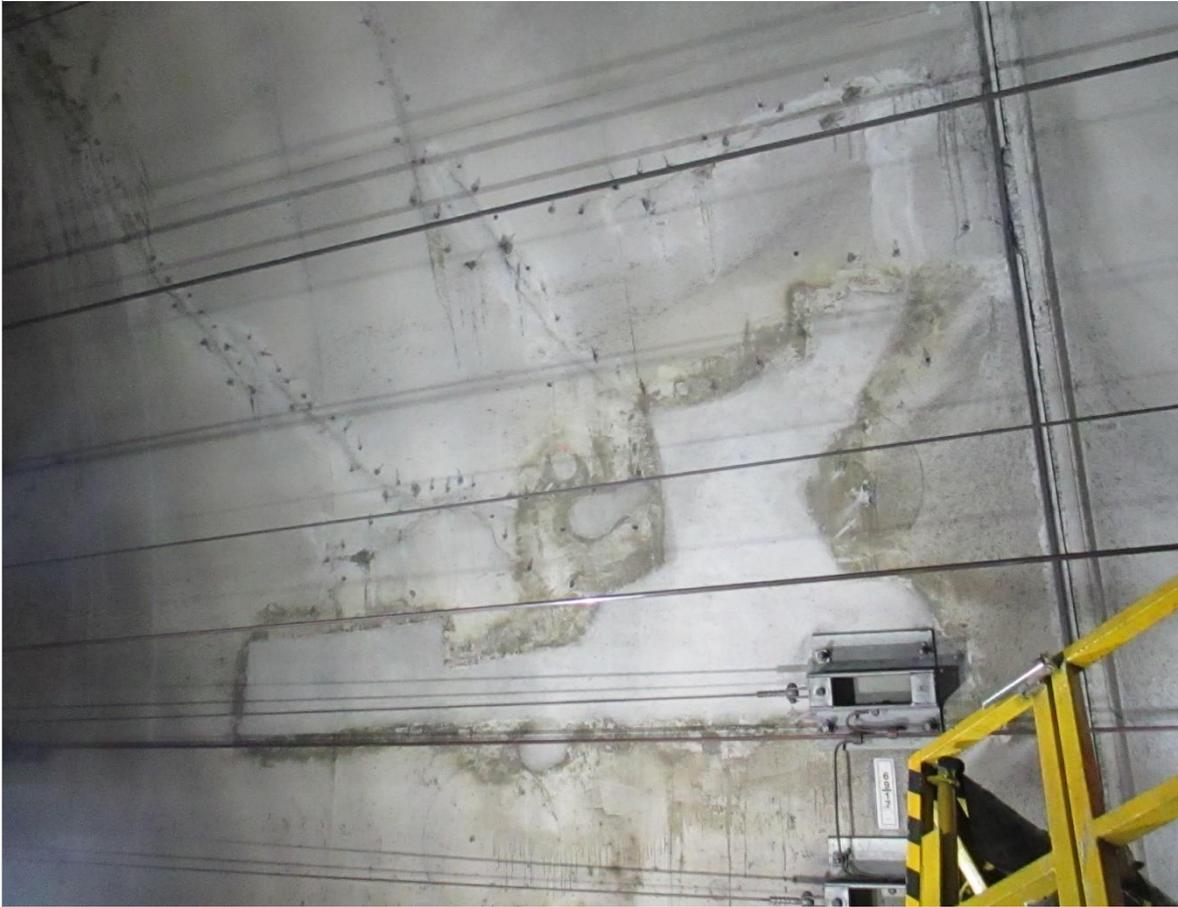
Phänomen P1.5. Verteilte Risse

(Hinweis: hier bereits kraftschlüssig verpresst)

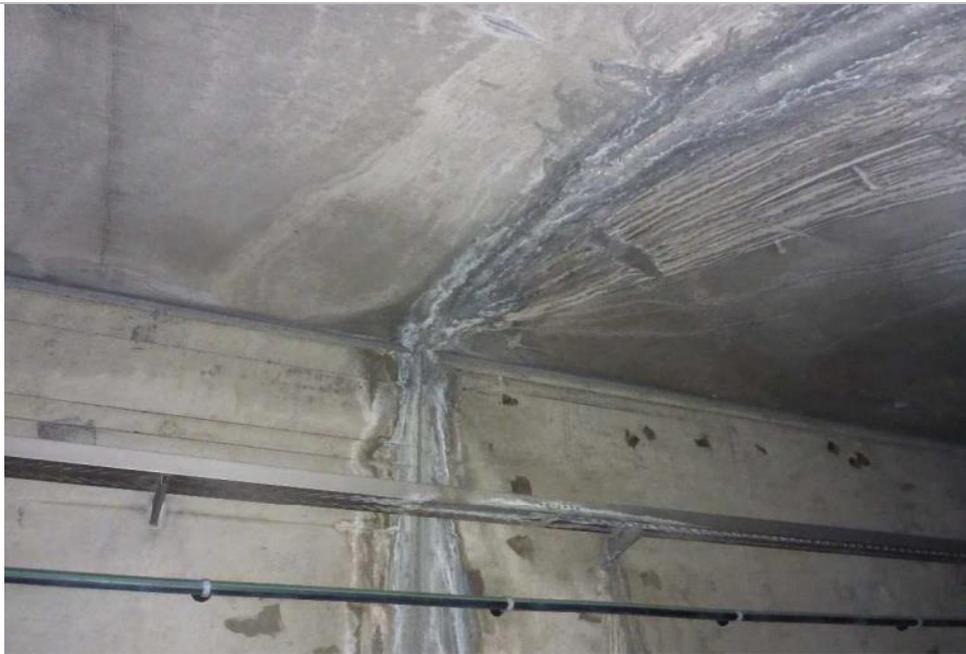
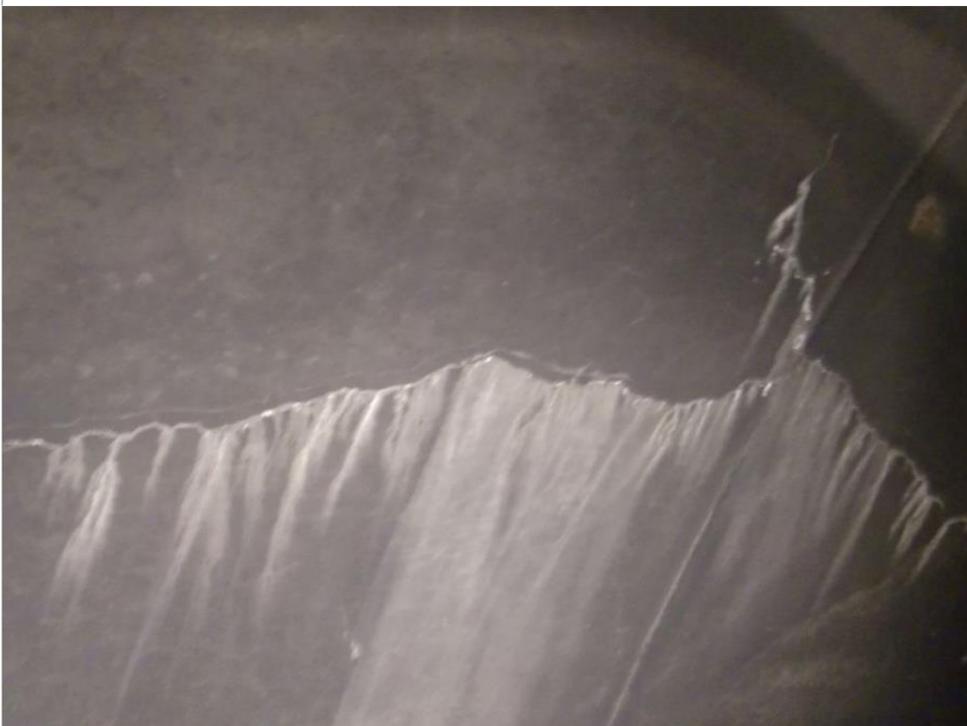
Phänomen P5.2. Sinter

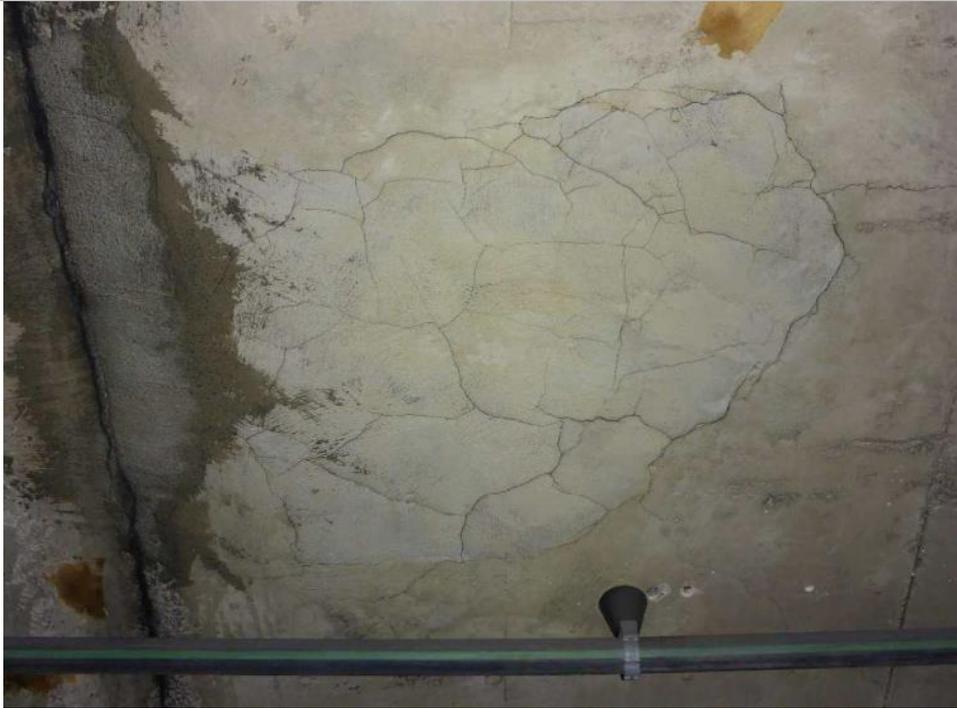
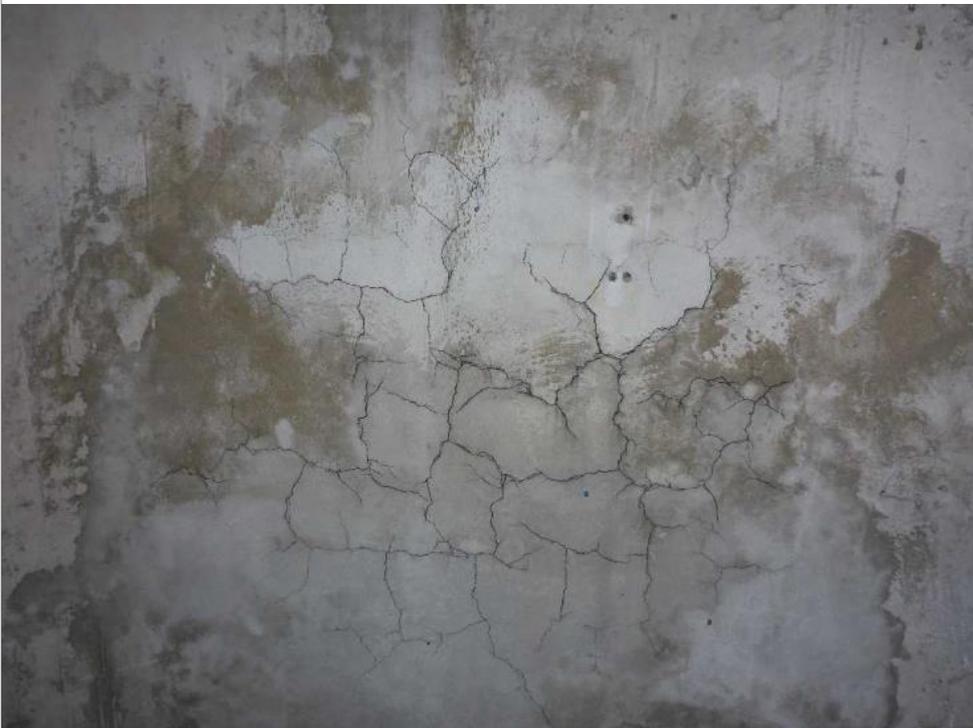
Phänomen P1.6. Netzriss

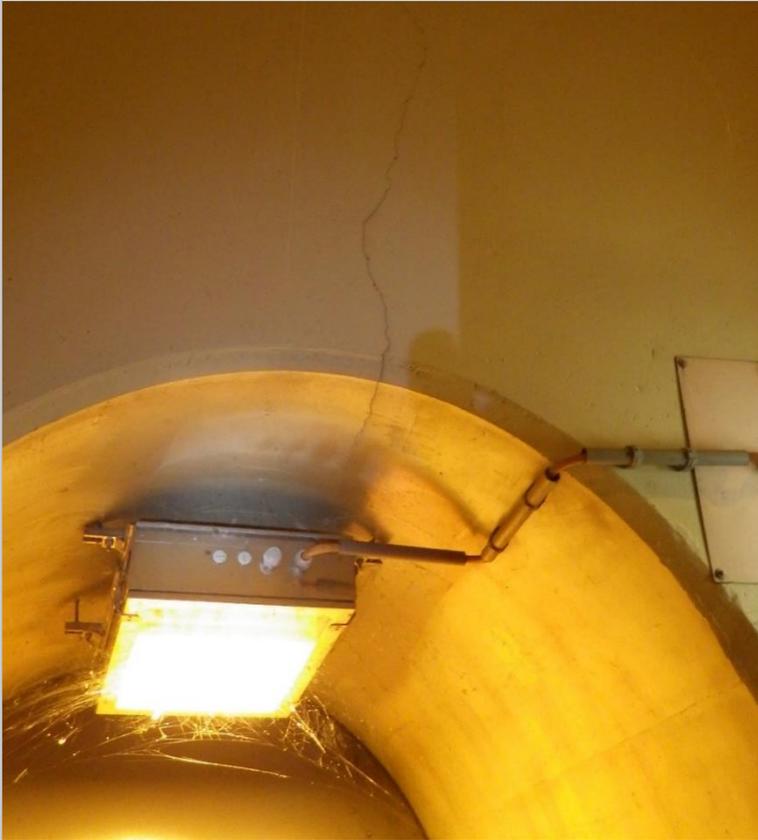
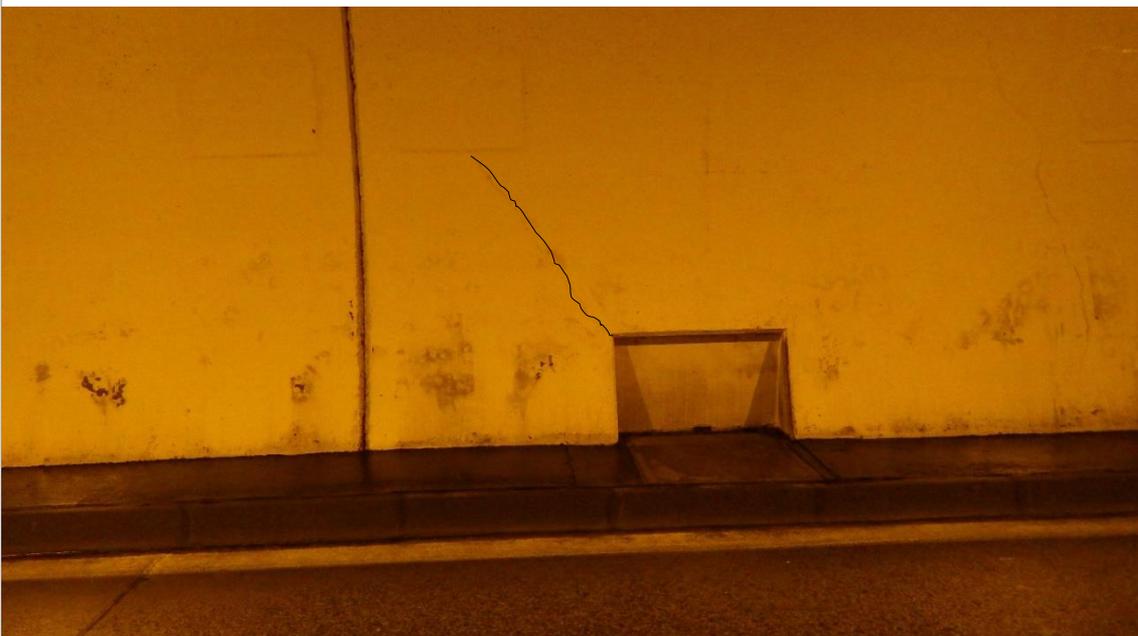
Phänomen P1.7. Risse bei geometrischen Unstetigkeiten

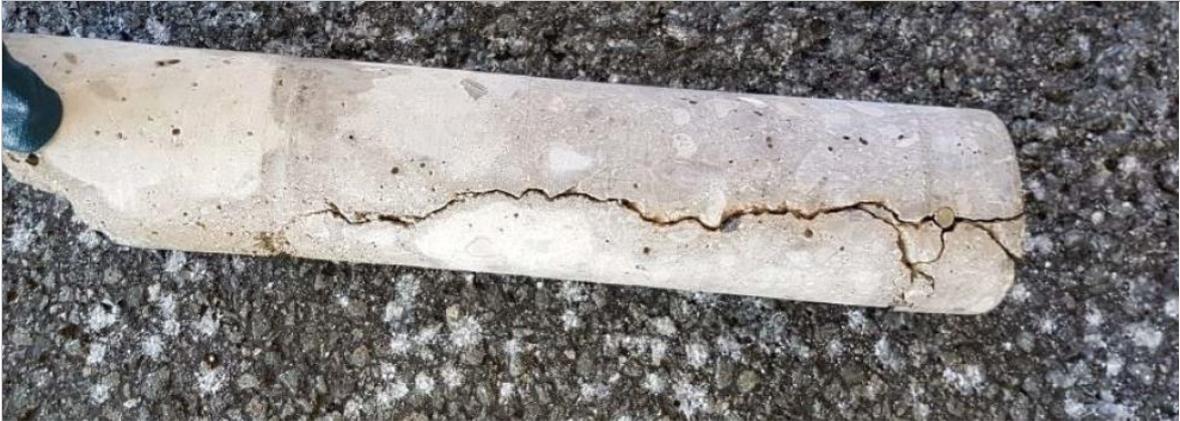
Phänomen P2.1.1.Biegeriss

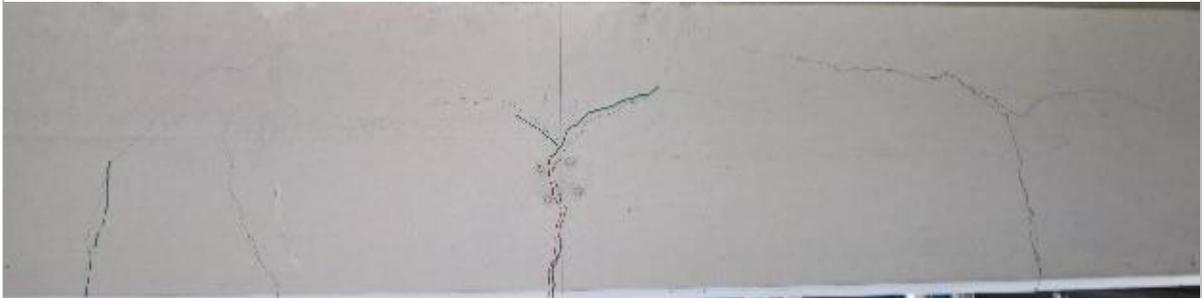
Phänomen P2.1.2.Biegerisse mit Sekundärrissbildung

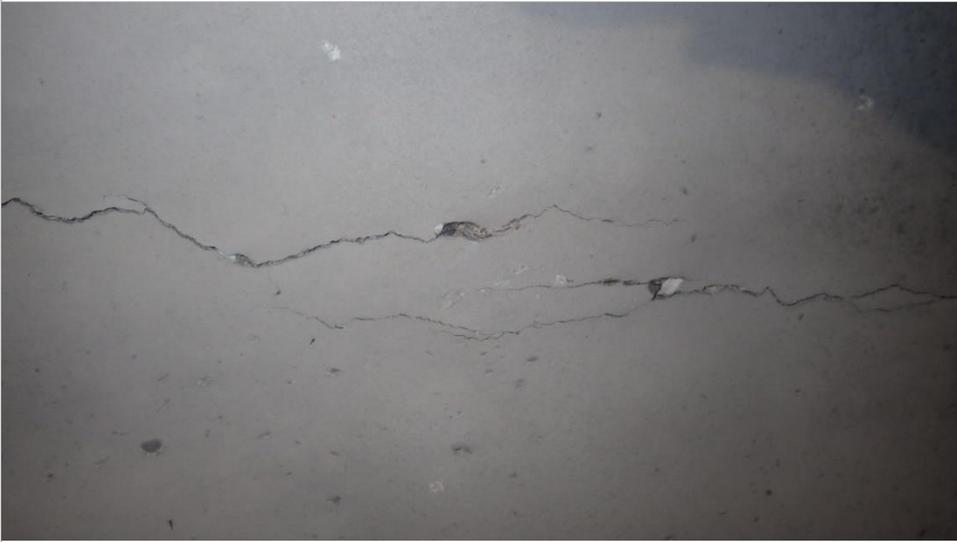
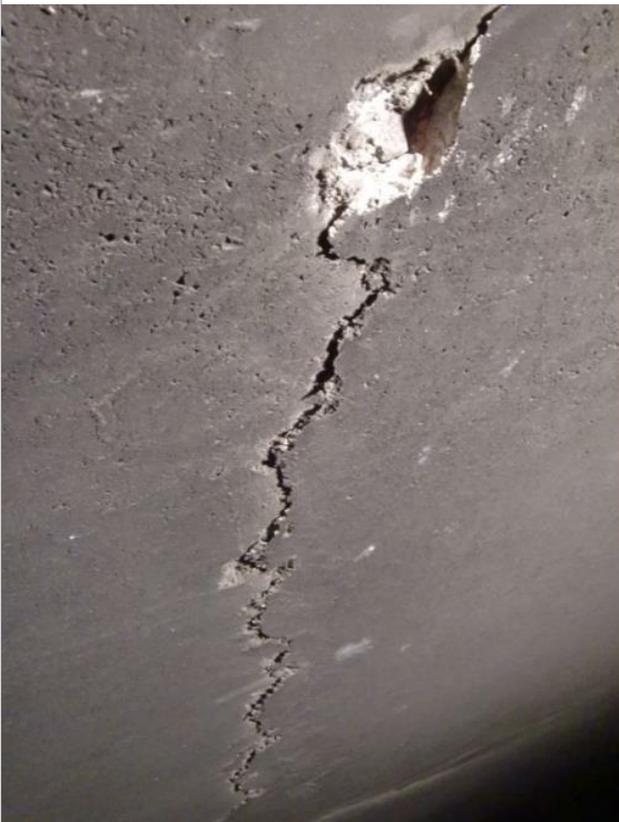
Phänomen P4.1 Flanken ausgebrochen/ausgefranst

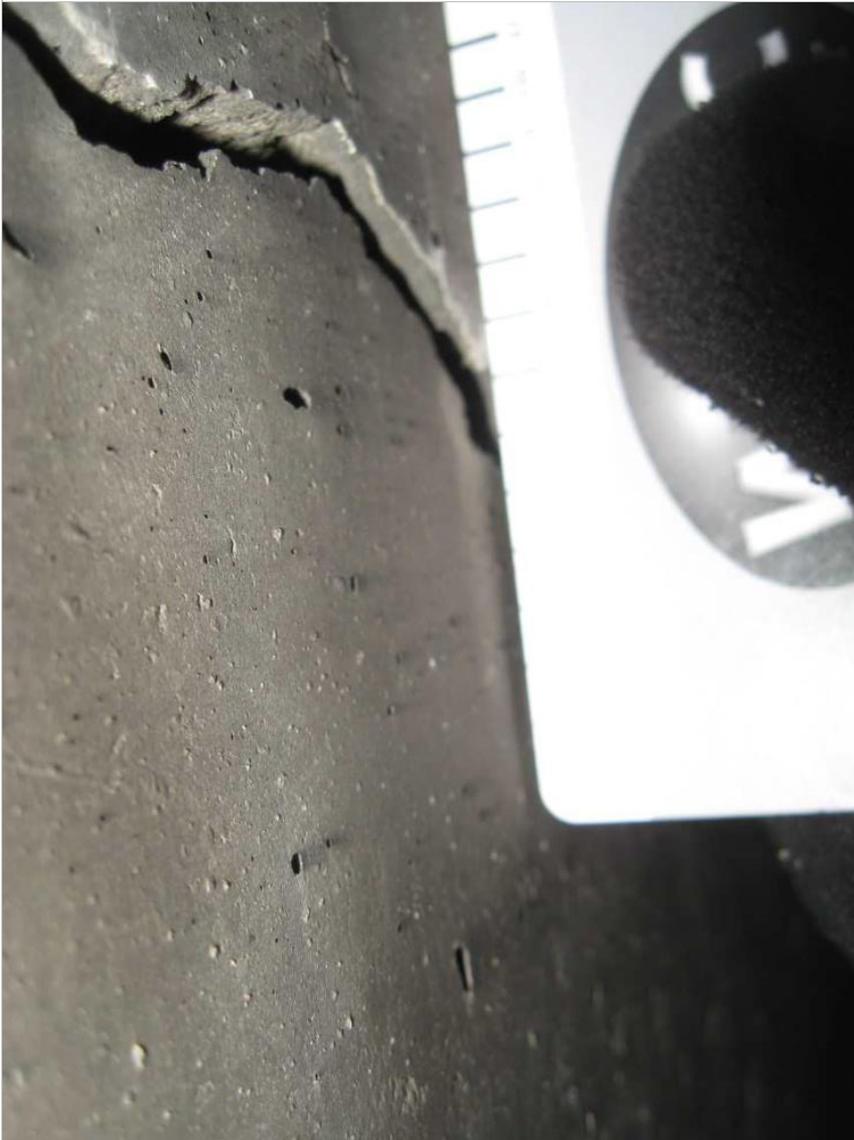
Phänomen P4.2 Flanken versetzt

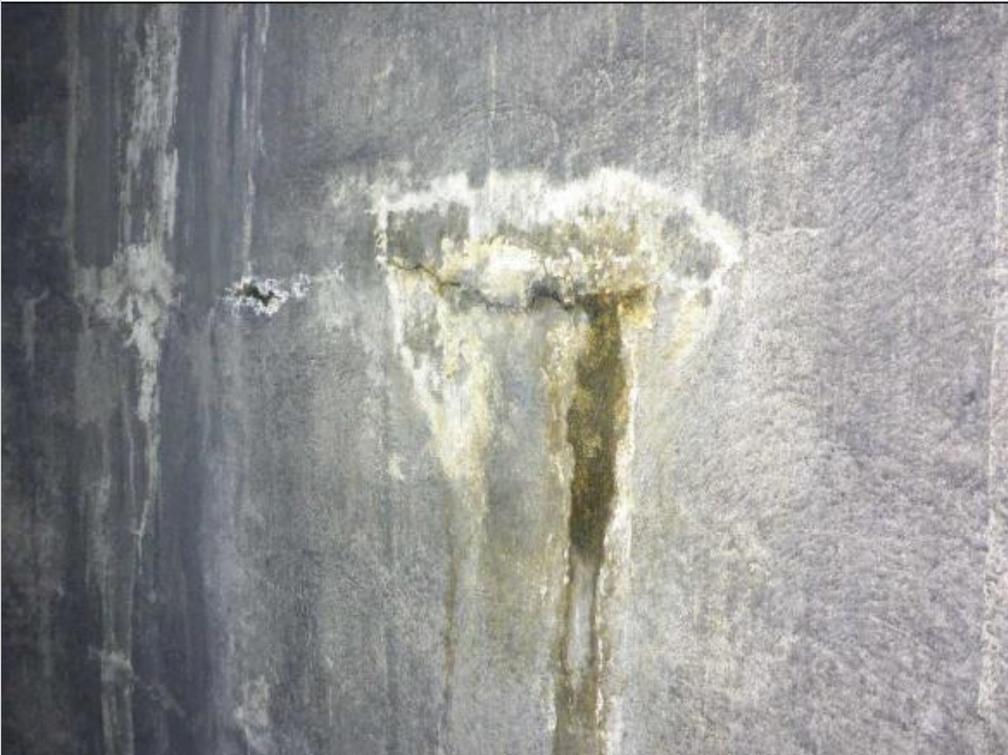
Phänomen P5.1 Risse mit Wasserführung
